Elamu P. Kerese tn. 18. Ajalooline ülevaade, seisukord ning ettepanekud säilitamiseks

Paul Kerese tn. 18, Tallinn

2020/2021 õppeaasta
Arhitektuuri konserveerimise ja restaureerimise täiendkoolituse lõputöö

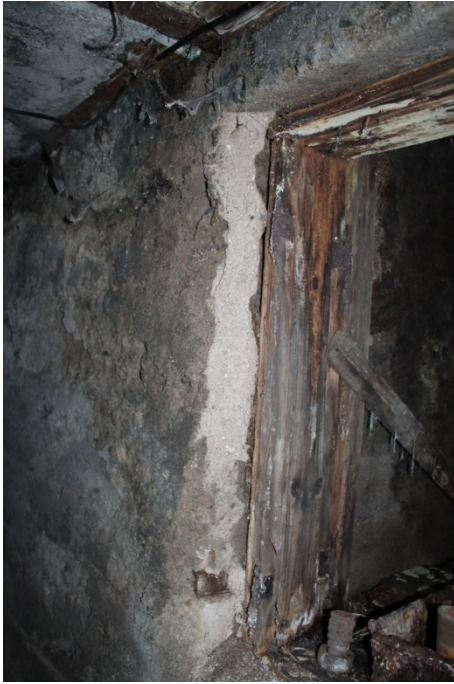
Kelder (fotod 7,8) asub hoone lõunapoolses nurgas. Sellel on valatud põrand ning raudtalade vahel valatud lagi. 1988 aastal rajatud veranda vundament on laotud betoonplokkidest ning veranda alune on kasutusel samuti keldrina (foto 9).

Foto 7. Kahjustunud aknalengid keldri müüris. Valguskaevis on väljast kaetud

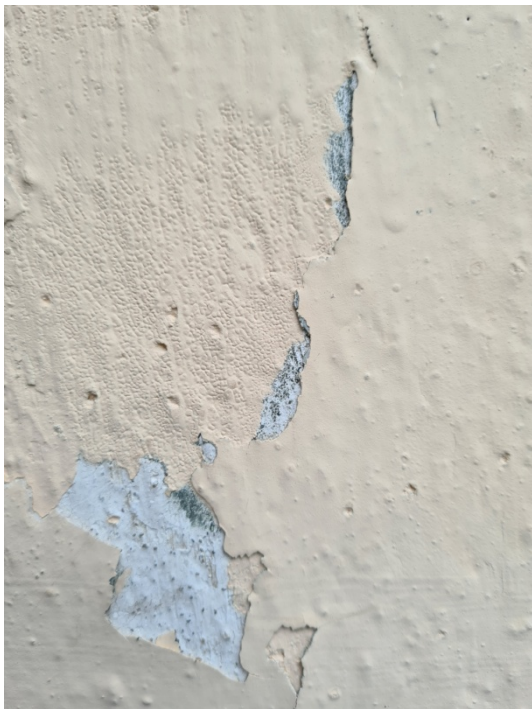
2020 aasta suvel toimusid fassaaditööd, mis jäid pooleli. Kasutatud on lubitsemekrohvi ja värvitud lubivärviga. Tänavapoolne fassaad vaid värviti ning hetkel värv koorub pinnalt.

Foto 11. Värvipind lähivaates. Tumedad laigud on tsementkrohv, krobeline pind tuleb alumisse valge lubivärvi kihti tekkinud krakleest.

- Puhastada katused ja vihmaveesüsteem lehtedest ning okastest (iga-aastane hooldus).
- Hoone tänavapoolsel fassaadil tuleb eemaldada kogu lahtine värv. Kuna eelmisel (1988 a.) värvimisel on silikaatvärv kantud lubivärvi kihtide peale, mitte krohvile, siis arvatavasti tuleb eemaldada kogu silikaatvärv. Krohvimistöodel jälgida, et uue krohvi struktuur oleks võimalikult sarnane algsele. Uus värv kanda peale pintsliga.

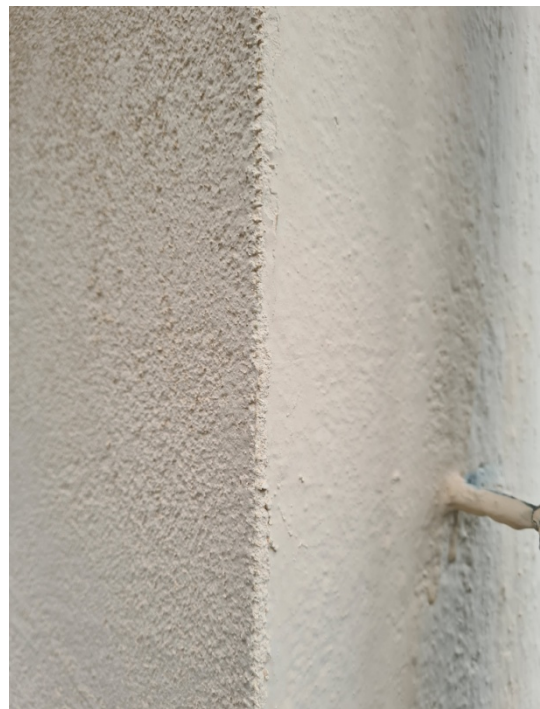
Foto 12. Vasakul küljel uus lubikrohviga pind,

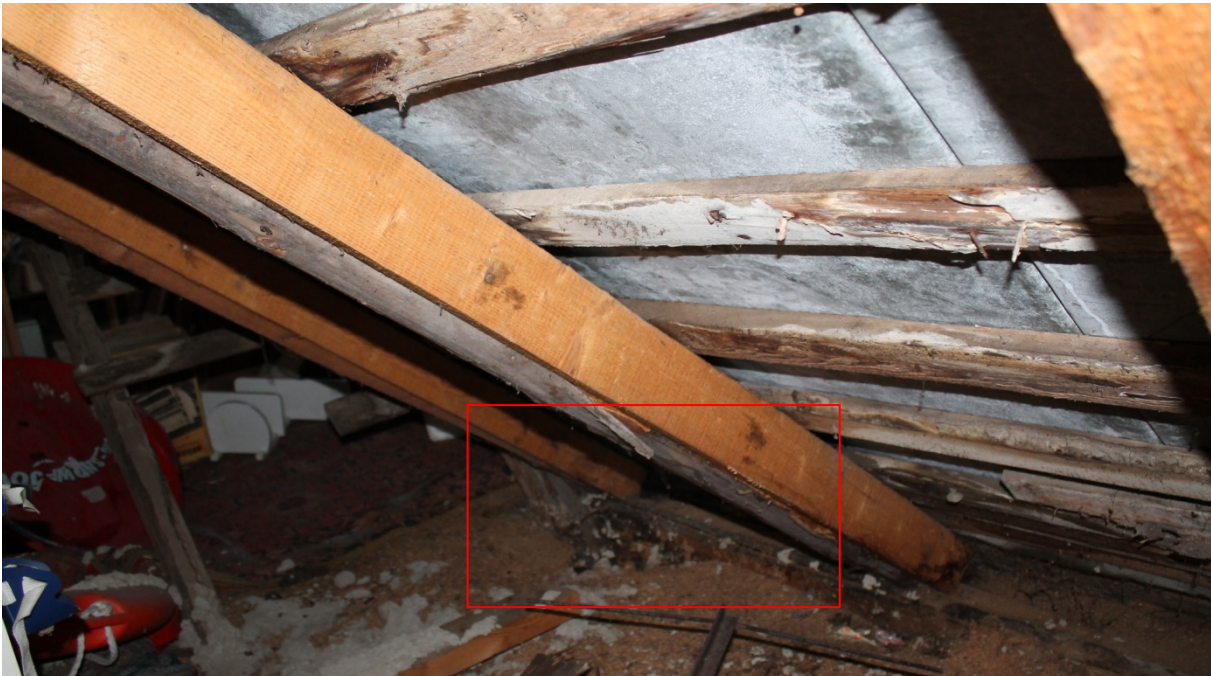
Sarikateks kasutatud materjal on trepikoja osas jämedusega 8 x5 cm , ülejäänud sarikad 10 x 5 cm. Sarikate samm kogu pööningul on 95 - 105 cm, mis on liialt suur.¹⁵

Pleki alune laudis on keskmiselt 30 cm sammuga, mis on pleki kohta liialt hõre. Korstna läbiviigu ümber ja neelukohtades puudub tihedam laudis ning katuse neeludes puuduvad ka neelusarikad ning neelud toetuvad vaid hõreda roovituse lahtistele otsadele.

Hoone keskelt Kerese 20 suunas on kõik sarikad toetatud lisarikaga (foto 16). Kõige markantsem näide Kerese 20 poolt tänavapoolne teine sarikas, mis on kunagi parandatud kuuselatiga.

Tänavapoolsest viiluväljast Kerese 20 poole jääva vahepärlini neelu alune ots nähtavalt kahjustunud umbes 0,5 m ulatuses (foto 16).

Foto 16. Toetatud sarikad. Punase kasti sees kahjustunud pärlin

- Alustuseks tuleb konsulteerida ehitusinseneriga ja panna paika tööde täpne maht ja järjekord. Hinnata tuleb katusekonstruktsioonide seisukorda.
- Hoone vundamendi ümber tuleb paigaldada hüdroisolatsioon ja drenaaž.

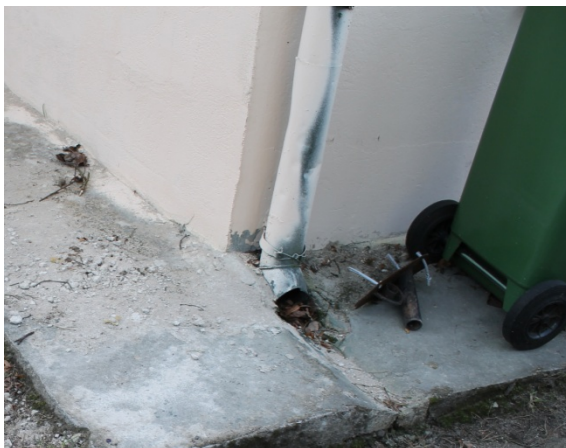
Foto 22

Hoonel on betoonist lintvundament, mille kõrgus maapinnal jääb umbes 10 cm juurde. Hoone ümber on valatud 1988 aastal 60 cm laiune ning 10 cm kõrgune betoonplaat (fotod 22, 23). Kui kunagi on olnud sokkel, siis on see olnud nii madal, et jääb valatud vöö alla.

Vihmavee juhtimiseks hoonest kaugemale on maja ümbritsevasse betooni lõigatud sooned (fotod 22, 23). Kahjuks puudub soontes kalle või on see isegi maja suunas.

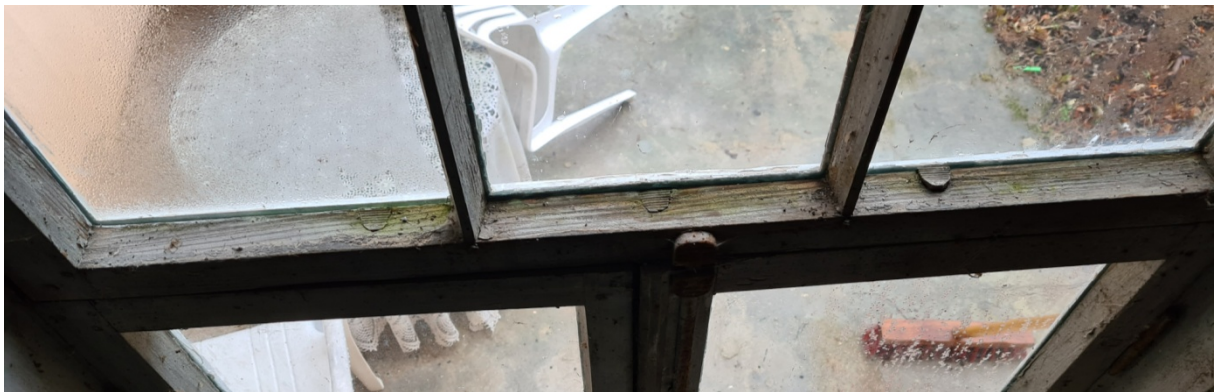
Maja põhimahus on säilinud ehitusaegsed aknad. Osaliselt on tegu tõenäoliselt akende taaskasutusega, sest mitme akna puhul on näha prosspulkade asetuse muutmist (foto 29).

Foto 29. Trepikoja aken

Erandiks on trepikoja kaguseina asuv aken (foto 29), mis on nähtavalt väga halvas seisukorras. Hetkel on osa akendest kaetud fassaadivärviga.

- Korrastada hoone aknad. Vajadusel teha puiduparandused, asendada klaasimisliistud kitiga, katta linaõlivärviga. Lengide välimised küljed viimistleda rohelise värviga.

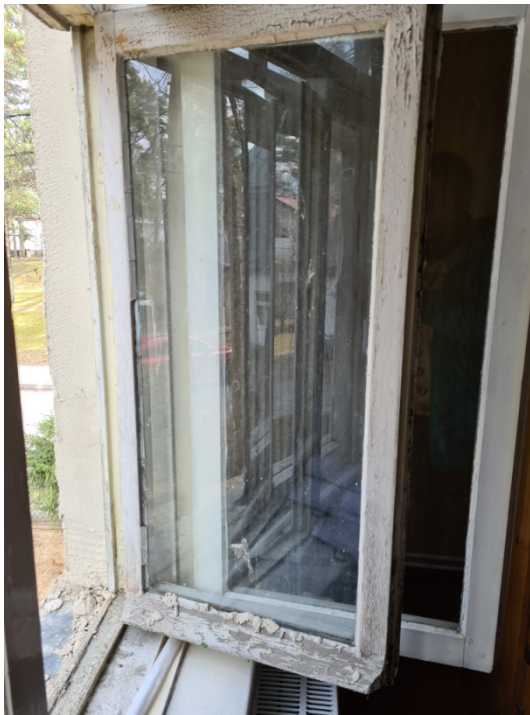
Foto 34

Kõik hoone põhiosa aknad avanevas sissepoole (foto 34), imposte vanadel akendel ei ole ja akna framuugiosa toetub alumistele raamidele, ning on ees pööradega.

Aknad on olnud pikalt hooldamata, mistõttu värv on koorunud ja kitt pudeneb (foto 34).

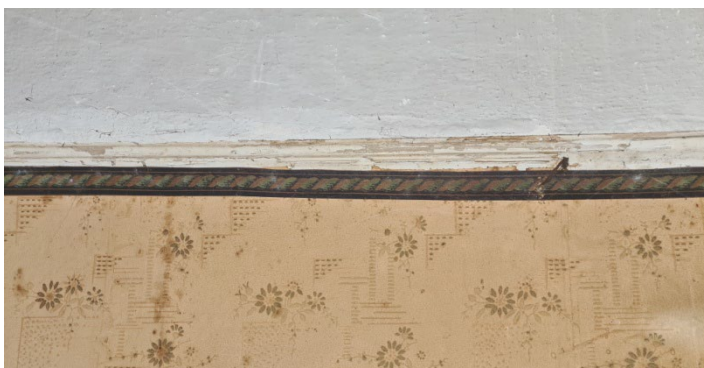
Foto 40. Tapeedi ülemine serv ja puitliist sahrvis

Teise korruse seinad on kaetud pingupapi ja tapeediga kuni puitliistuni, mille kohal algab krohvitud peegelvõlvi osa (foto 40).

Niiskusest tingitult on papp seinas veninud ning hakanud lakkima.
