## SEISUKORRA HINNANG, SÄILITAMISE ETTEPANEKUD

Kaevuri 1, Tallinn, Harjumaa

Arhitektuuri konserveerimise ja restaureerimise täiendkoolituskursuse lõputöö

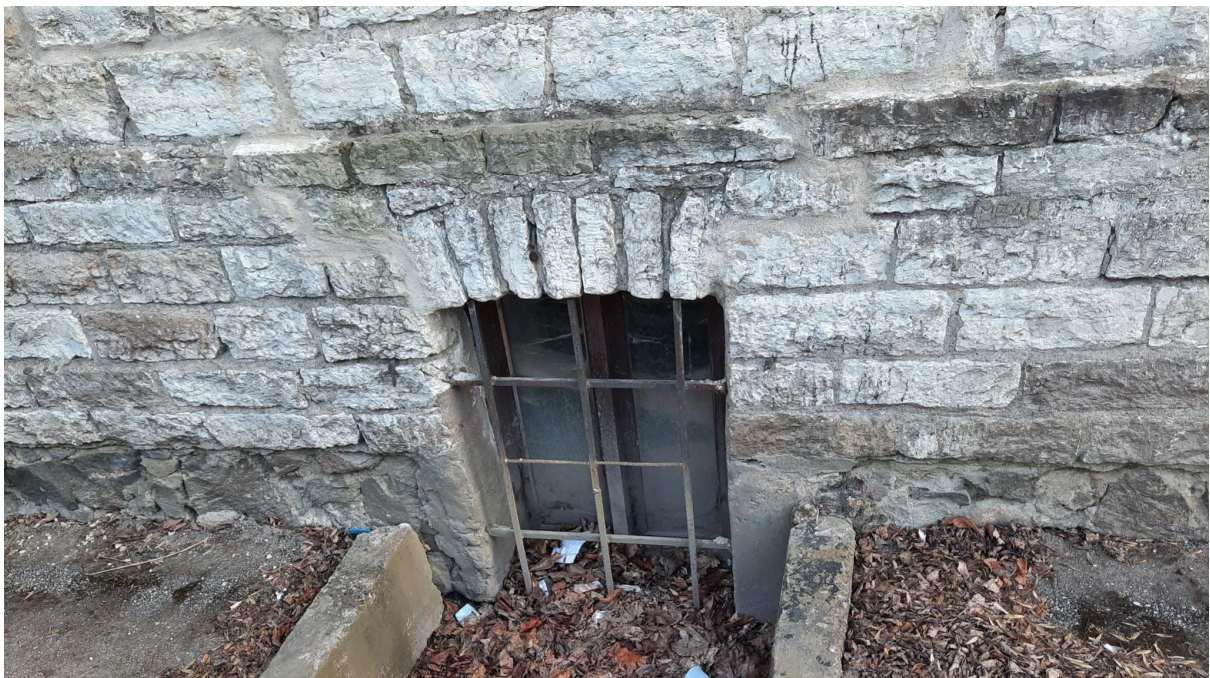
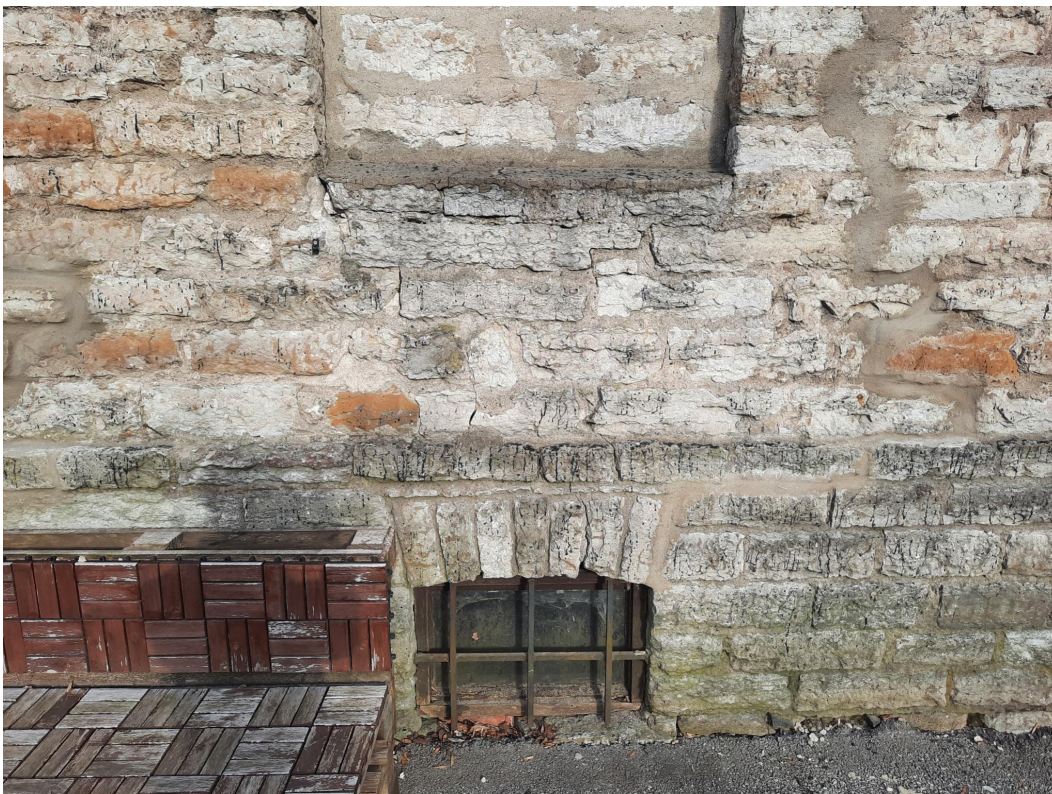
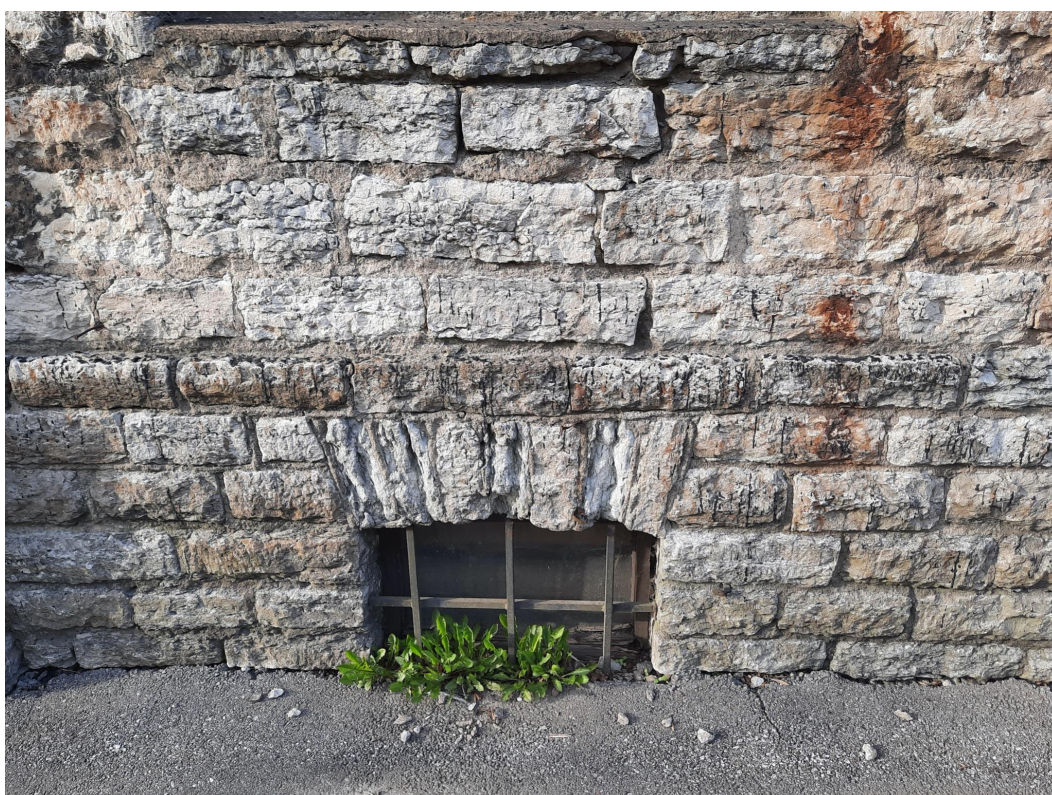
Lasnamäe ehituslubjakivist sokkel. Vundament maakividest, graniitkivist enamasti. Suurt vajumisi vundamendis ei märganud, aga osaliselt paistab pindade kõrguse erinevusi. Lubjakivi sokkel ei ole krohvitud, muidu kohati on näha vuugi parandused ja täiendused. Sokli sees on keldriaknad puidust raamidega värvitud tumepruuniks. Akende ees on metallist trellid, aknad(raamid) halvas seisukorras, enamasti roostetavad. Akna raamid on pehkinud suures ulatuses, mitmed klaasid katki, üldiselt mustunud. Seinte peal paistavad mõrad, mõned on täidetud krohviga, mõned mitte.

15. Sokli aken

16. Sokli aken

17. Sokli aken

Eelnevalt põhjalikumalt uurida vundamendi ja sokli seisundit ja tutvuda paremini keldriruumidega. Nii vundament kui ka sokkel on üldiselt heas seisus. Esinevad mõned mõrad, mille peamisi tekkepõhjuseid peaks põhjalikumalt uurima. Osad kivid on vaja uuesti laduda ja vuuke on vaja uuesti täita. Selliseid töid tuleb teostada võimalikult sarnase materjaliga, et üldine ilm oleks ühtlane. Nii vundament kui ka sokkel on tugevalt määrdunud ning tuleks arvatavasti survepesuga üle puhastada kus kivi on piisavalt tugev. Vajadusel neutraalsema keemiaga puhastada, mis ei riku kivi pinda. Soklis olevad keldri aknad ja neid katvad trellid restaureerida, soovitavalt algsele ilmele, eelnevalt teostada viimistlusuuringud akende ja trellide ajalooliste kihistuste määramiseks. Kuna trellid ei ole algsed siis võiks kaaluda ka nende asendamist, kuid nad on heast materjalist ja mitte väga tugevalt roostes ning sobivad oma ilmelt akendele.

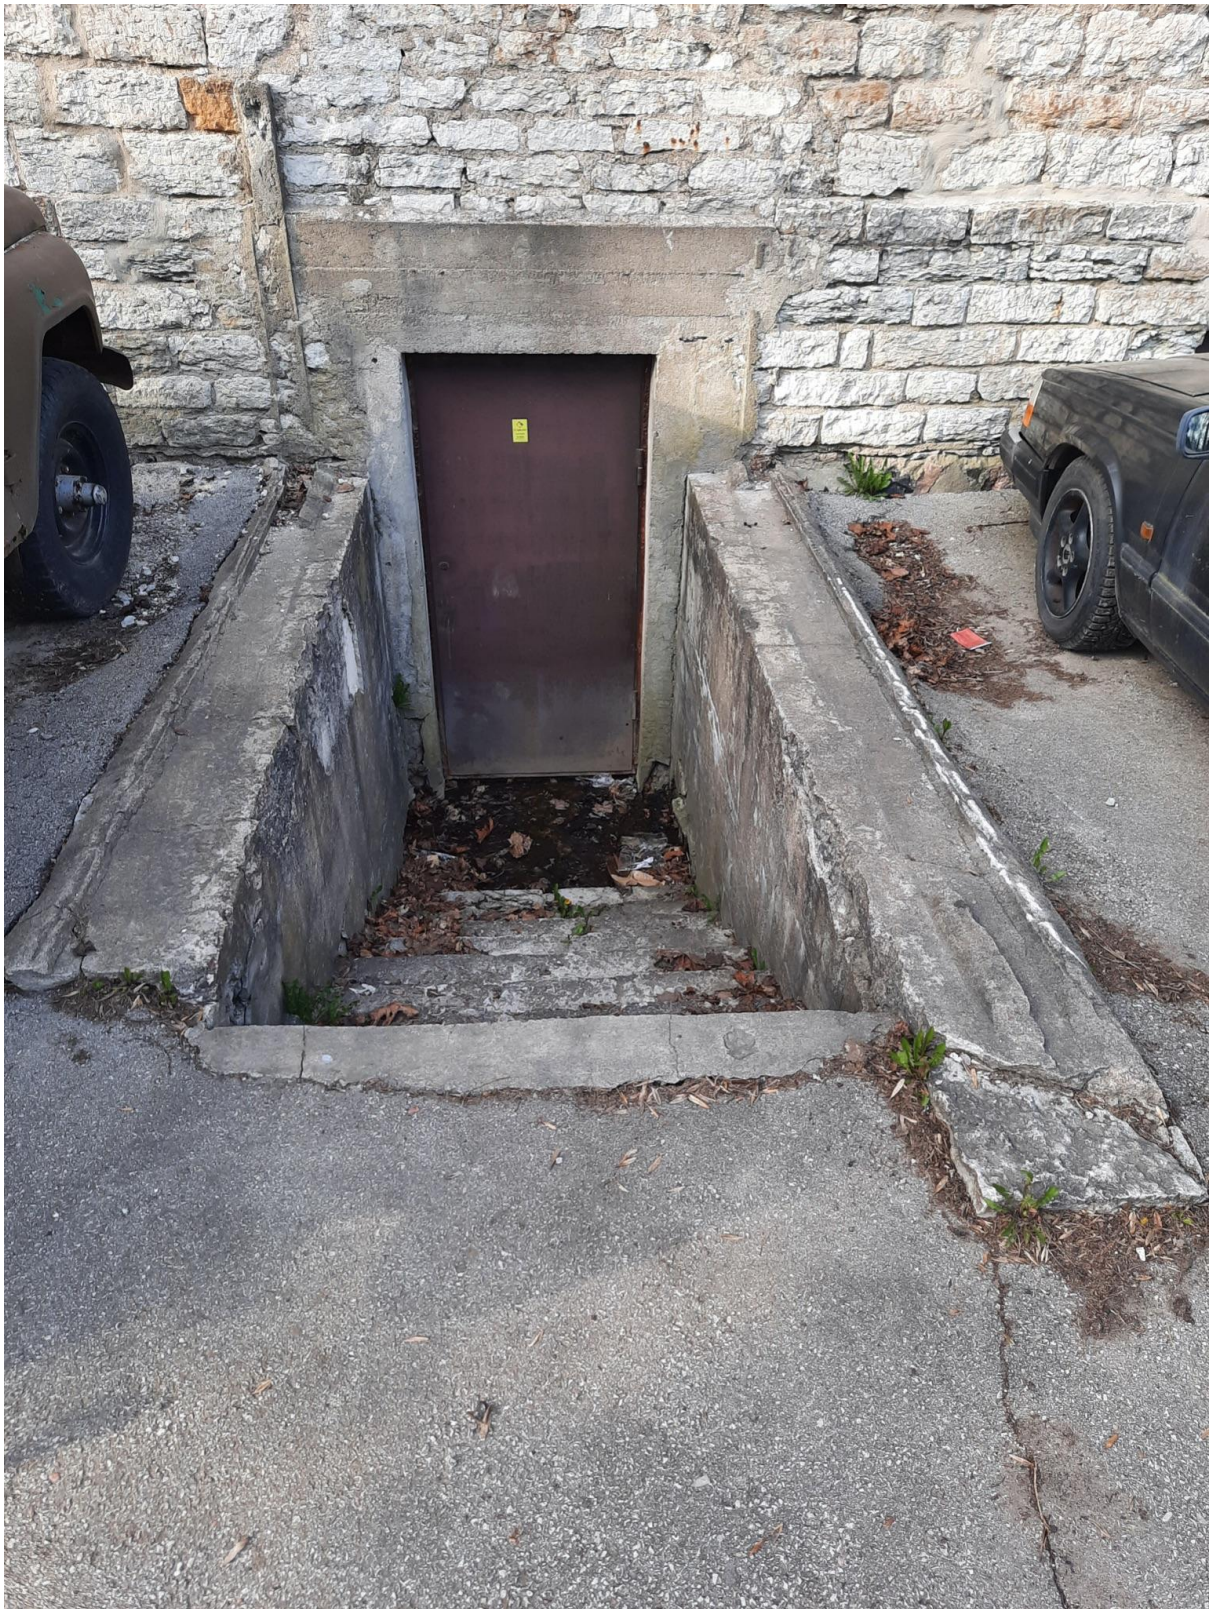
18. Keldri uks

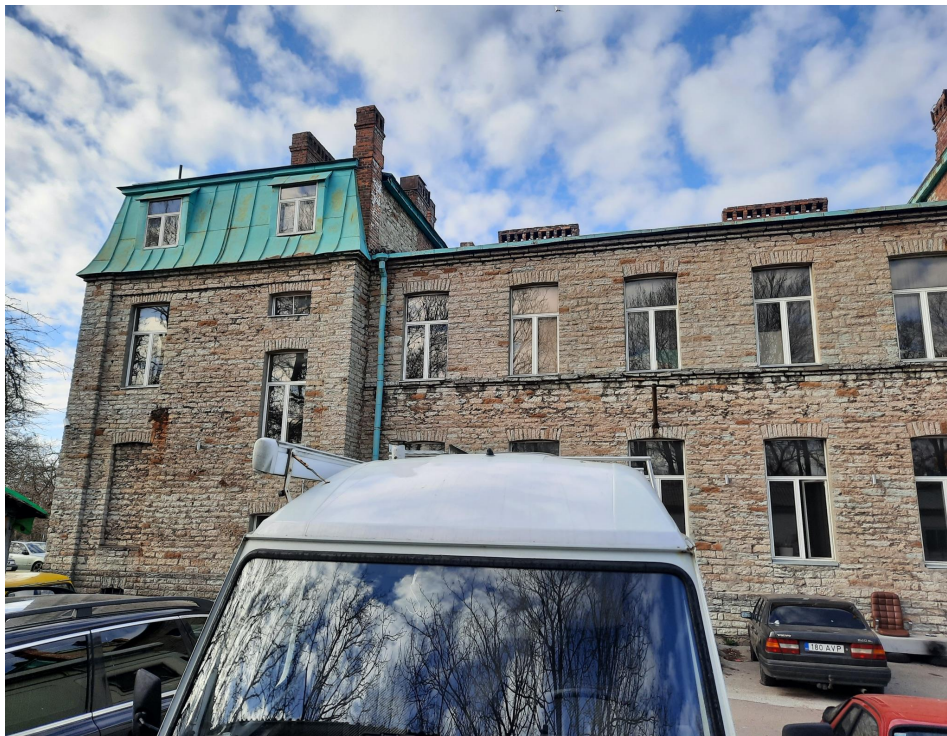
19. Lõuna fassaad

Kui võimalik siis osasid varasematl teostatud välisseinte mõrade täidetest eemaldada ja teostada toonilt ja koostiselt sobivama lubja baasil täitemördiga. Esifassaadil olevad katkised kivedeaknalid asendada seal kus on puudu ja katkised parandada. Kogu fassaad vajab puhastamist survepesuga kuna seinadele on ladestunud algsest kivitoonist tunduvalt tumedamat mustuse kihti, mis on arvatavasti õhus olevatest saasteainetest ladestunud maja pindadele.

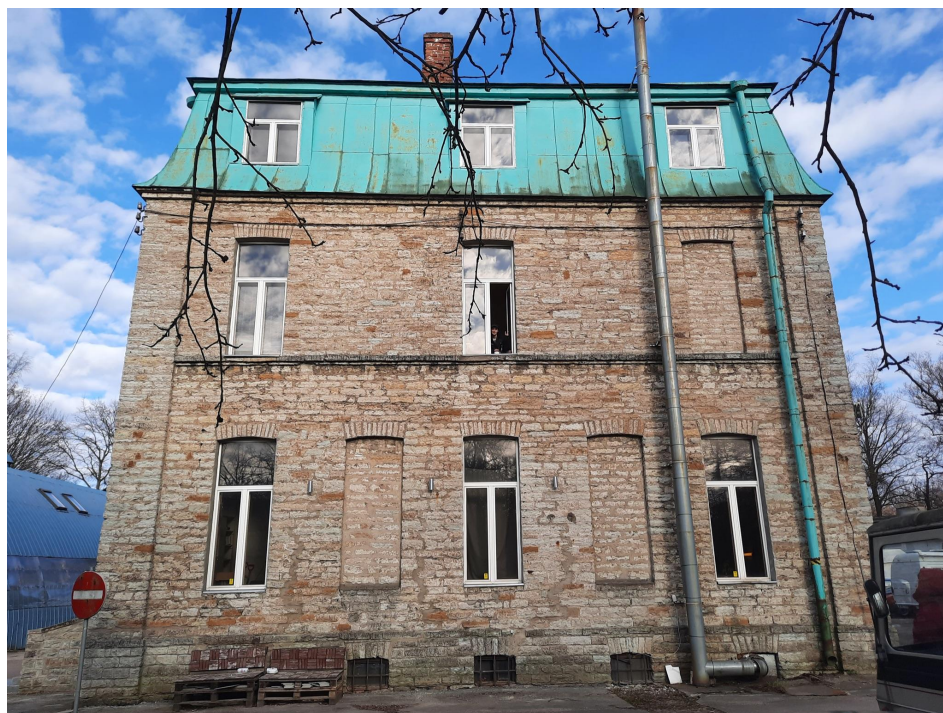
20. Ida fassaad

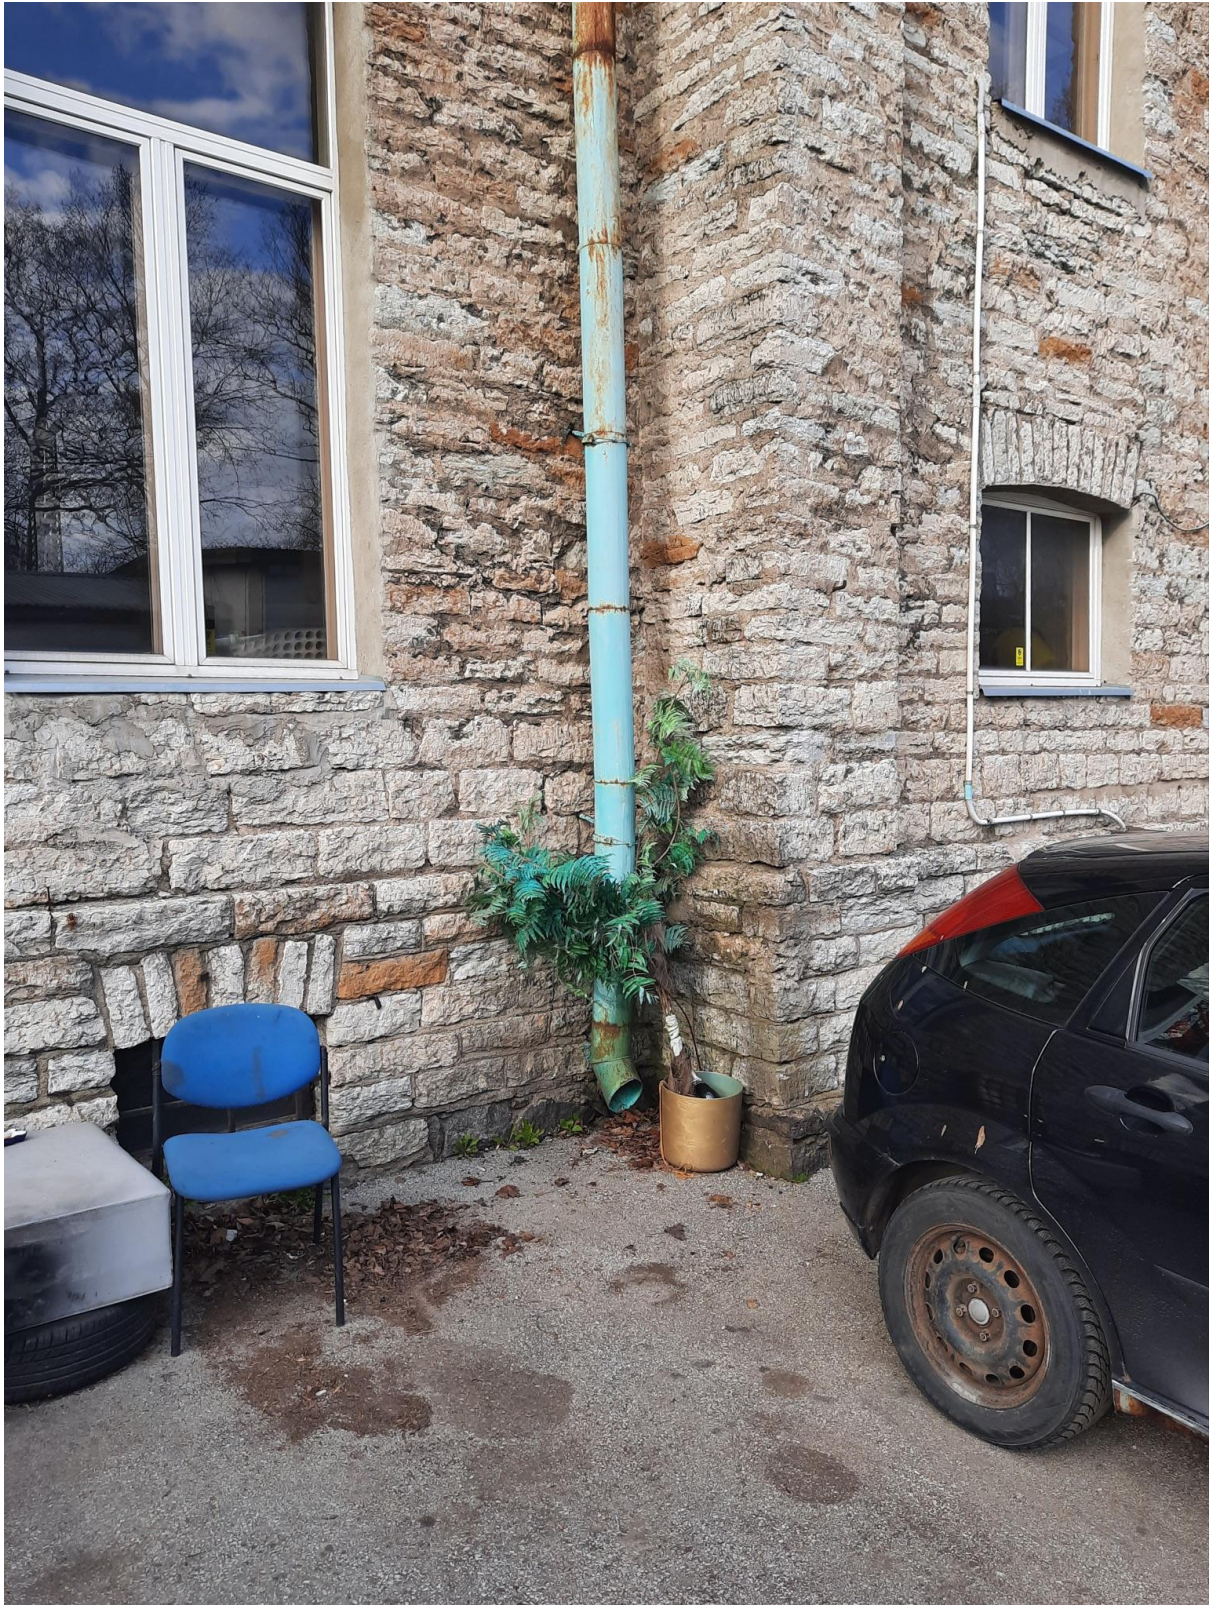
21. Sadevete toru

Vesi on hoonelt ära juhitud vihmaveerennide abil, mis on peaaegu samal asukohal kui olid hoone valmimise ajal. Katuseplekk ja vihmaveerennid on päris tugevalt roostes ning vajaksid vähemalt osaliselt välja vahetamist. Osad vee äravoolu torudest on liialt lühikesed ning ei suuna vett hoonest eemale vaid osaliselt sokli ja vundamendi peale. Peaks tõhusamalt lahendama hoonelt vee ära juhtimise.

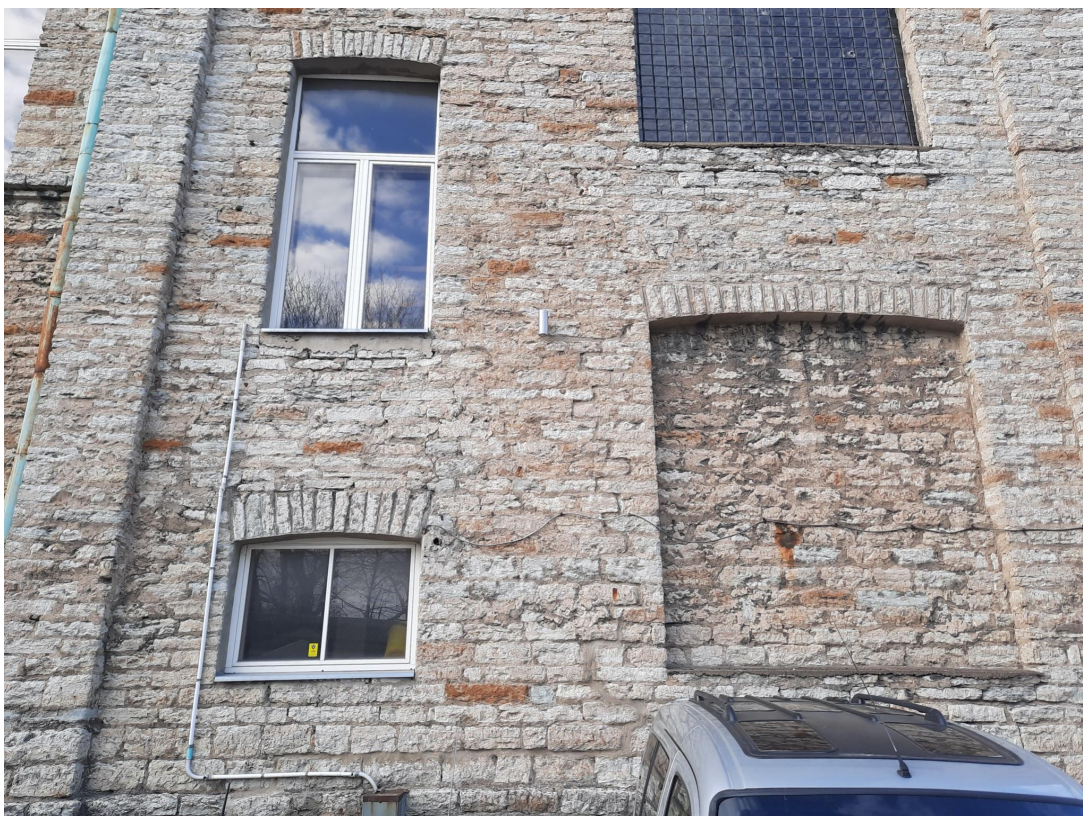
22. Seina vaade

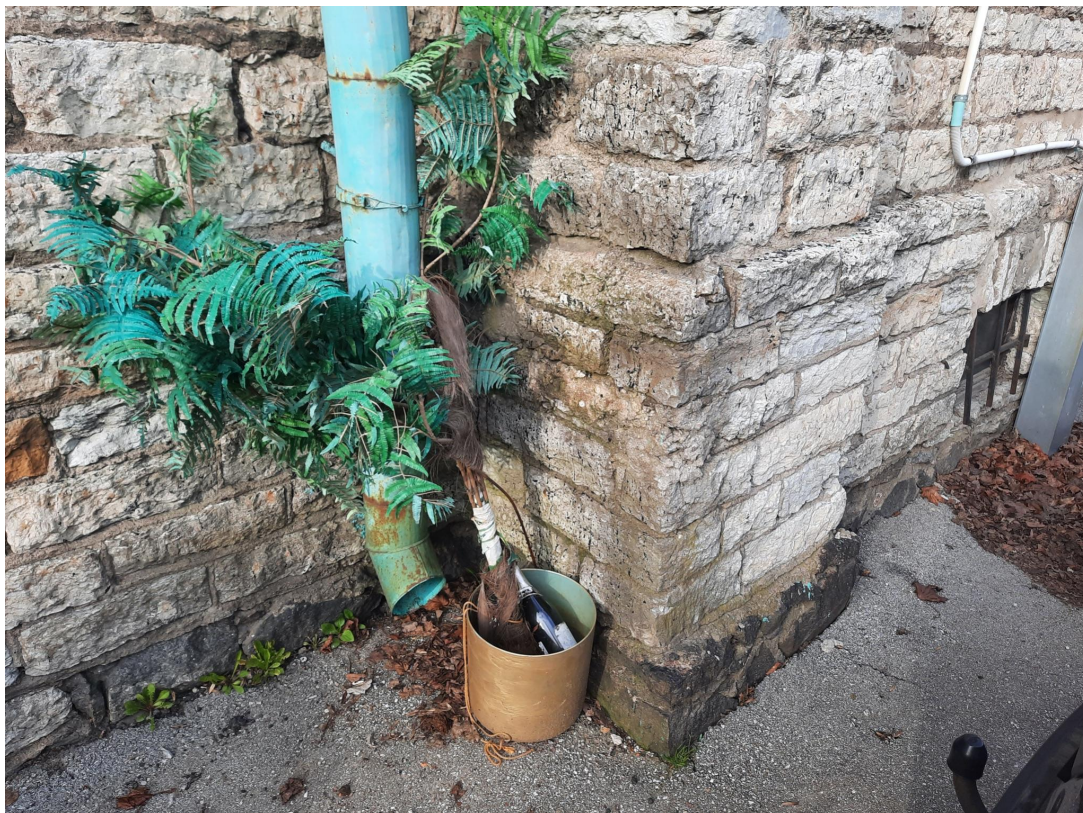
23. Sadevete toru

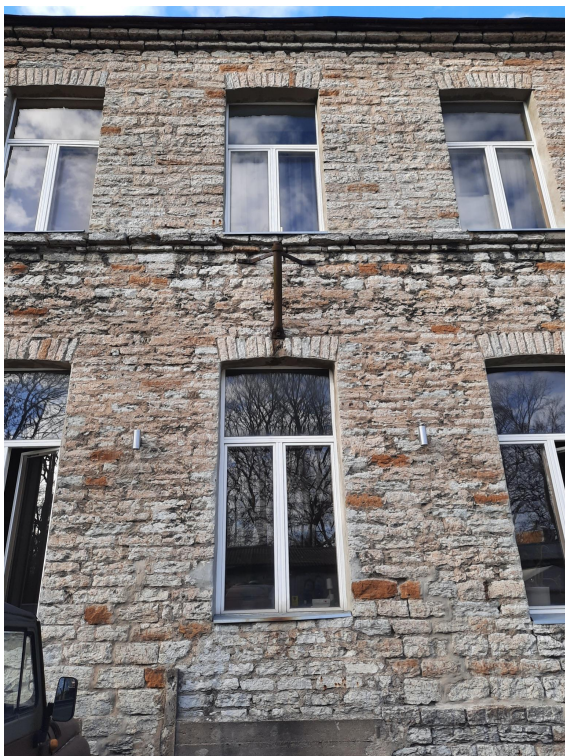
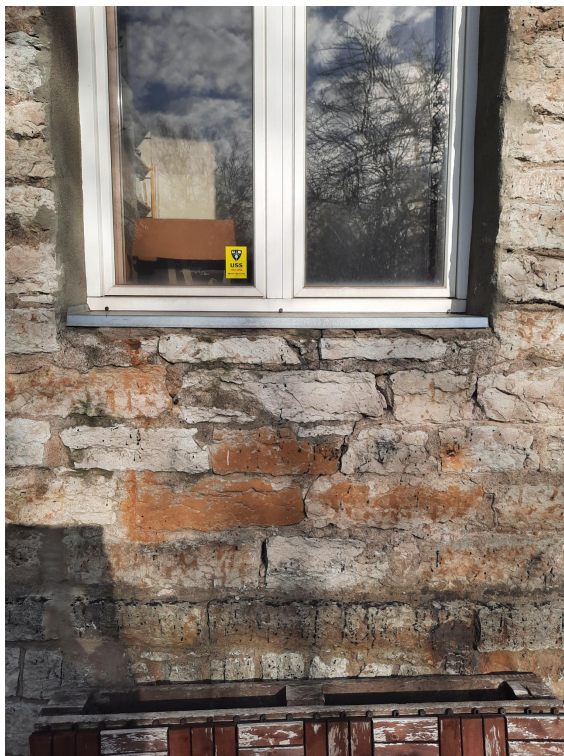
Aknad on enamasti kitsamad ja kõrged. Kõik aknad peale keldri akende on asendatud uutega. Uued aknad on puitpakettaknad valgete raamidega. Akende kohal on fassaadil üleval pool segmentaar kujuline võlv. Maja ja tema akende vahel ühine visuaal puudub. Uued aknaraaistused on algsete akendega võrreldes erineva klaasijaotusega, tunduvalt lihtsama ilmelised ja arvatavasti heledamat tooni värvitud kui originaal aknad.

24. Aknad

25. Aken

Kõik aknad peale keldri akende on heas seisukorras ja ei vaja praegusel hetkel korrastamist. Hoone kaks peamist ust võiks võimalusel välja vahetada kuna nad ei sobi piisavalt hästi hoone ülejäänud ilmega ning on ka juba osaliselt katkiste lukkudega, mitmete vahedega kus kergelt serva alt lund talvel sisse sajab. Siseruumide ukсед tuleks restaureerida ja võimalusel taastada algsed viimistluse toonid. Eelnevalt teostada viimistluskihtide uuringud.

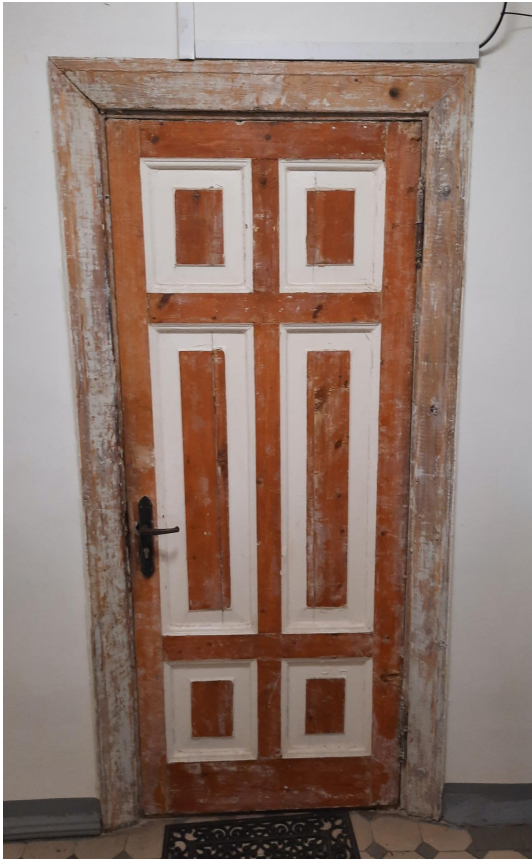
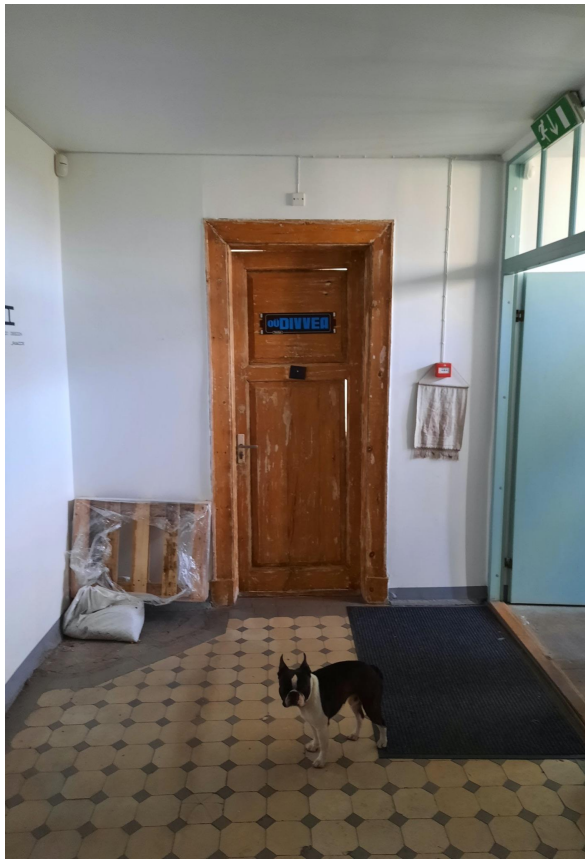
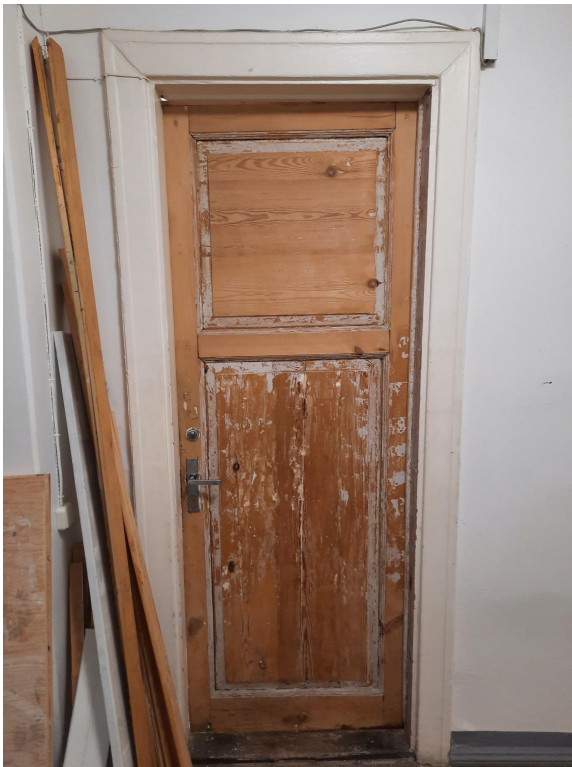
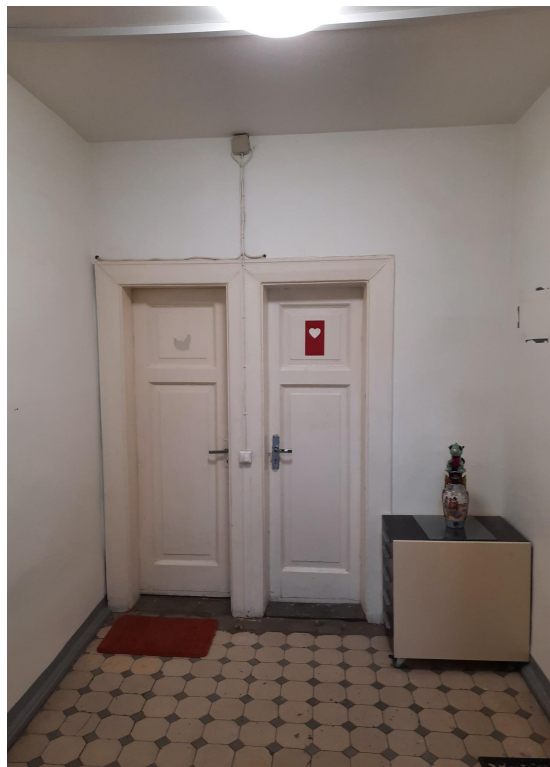
Maja sees on säilinud enamus ustest arvatavasti originaalsed puitukсед. Ennast kujutavad puidust valmistatud uks kahe tahvlitega ja listudega ümber. Olnud kergelt renoveeritud umbes 10. aastat tagasi, osaliselt väljapuhastatud. Enamikel ustel on teostatud mitmeid parandustöid ja korduvalt vahetatud lukke ja muid metallidetaile. Osaliselt väljapuhastatud uste esimese viimistlusena paistab enamus ustel hallakad ja lillakad pastelsed toonid. Enamik ustest vajab erinevas astmes konserveerimist.

26. 27. 28. 29. Uksed

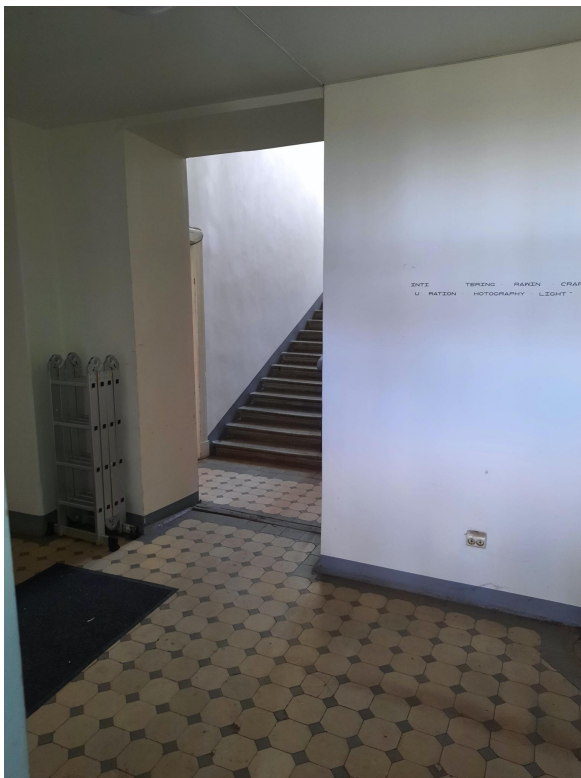
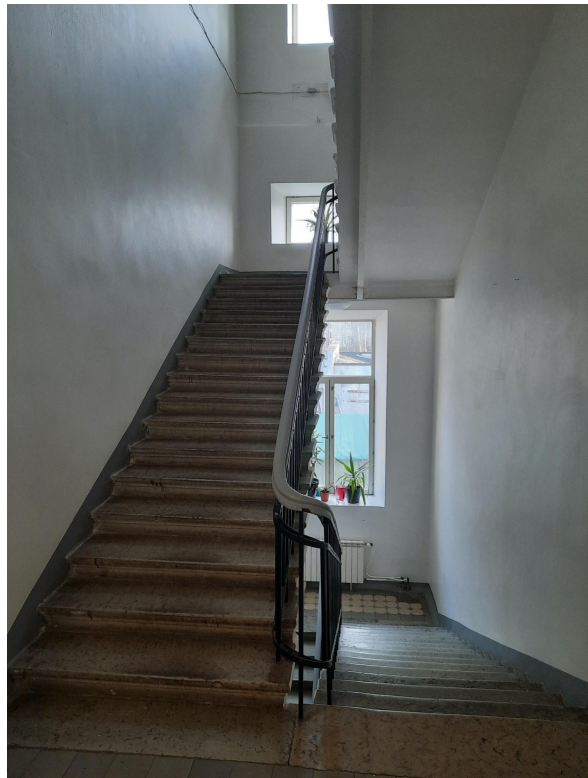
Põhjafassaadi trepid on kas osaliselt või täielikult uued. Algsed trepid olid metallist käsipuudega ja paekivist astmestikuga. Praegused trepid on lasnamäe ehituslubjakivist külgedega ning astmestik on kaetud asendatud või kaetud üle hilisemalt hallikas sinist tooni keraamiliste plaatidega, mis on tugevas kontrastis ülejäänud lubjakivist trepi osadega. Keraamilised plaadid on pragunenud mitmel astmel ja ebaühtlaste kallete all. Trepil paekivist osadel on kivi kadusid mitmel pool. Hoone ida ja lõuna külgedel on kaks keldrisse suunduvat betoonist treppi, mis on hilisemad Nõukogude aja lisandused. Trepid ja nende piirded on osaliselt mõranenud.

30. 31. Trepid

Hoone kaks peatreppi on vaja korralikult üle hinnata. Soovitav on eemaldada keraamilised plaadid ja asendada sobivama materjaliga. Trepil külgmised osa parandada, teha katkistel kiviosadel kiviasendused samast kivist. Ühe võimalusena kaaluda algsete treppide kuju taastamist. Koridoride lasnamäe ehituslubjakivist trepid on üpris heas seisus kuid vajaksid põhjalikumat puhastamist. Trepil käsipuud on üpris paksult mitmetes värvikihtides üle värvitud, võiks kaaluda nende välja puhastamist ja uuesti katmist algset tooni viimistlusega. Eelnevalt teostada viimistlusuuringud et määrata trepil käsipuude algset viimistlust.

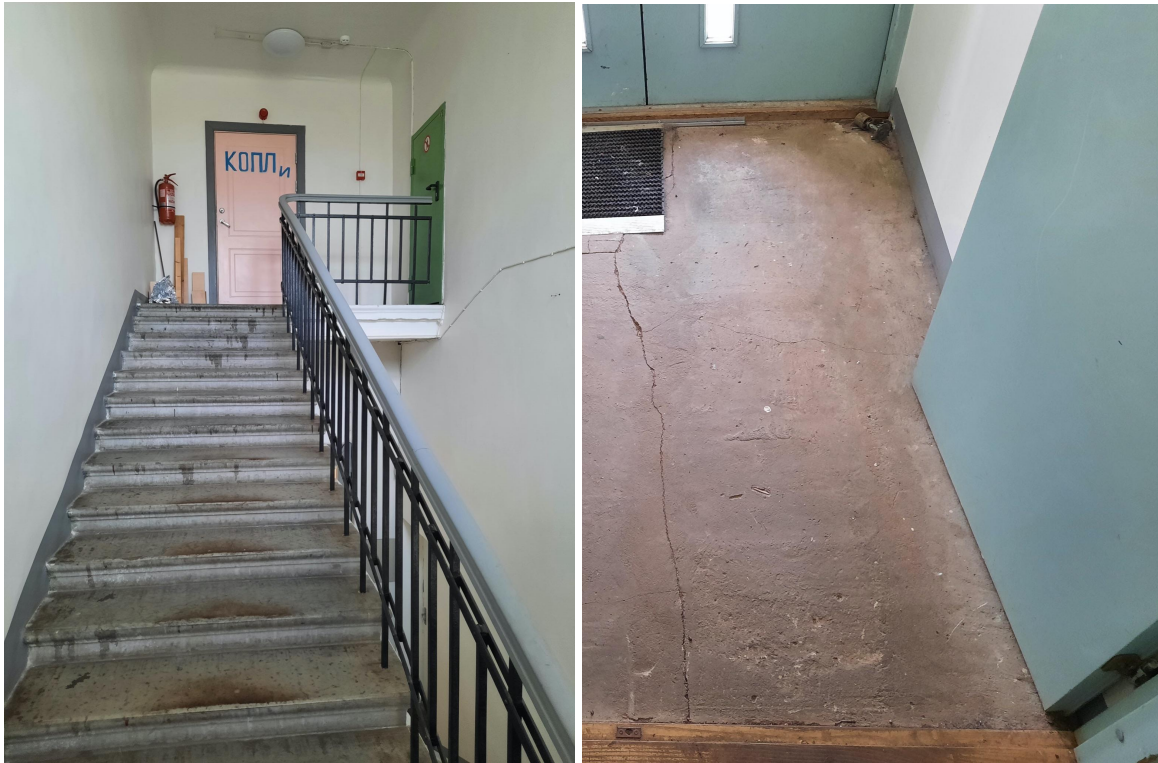
Seinad ja trepid hästi säilinud siseruumides. Seinad krohvitud ja värvitud. Trepikoja põrandad kaetud kaheksanurksete valgete ja ruudukujuliste hallide keraamiliste plaatidega. Plaatide paigaldamise aeg ei ole teada kuid visuaalselt hinnates tunduvad hoone ehitusajast hilisemad.

32. 33. Kolmanda korruse trepp ja trepikoja põrand

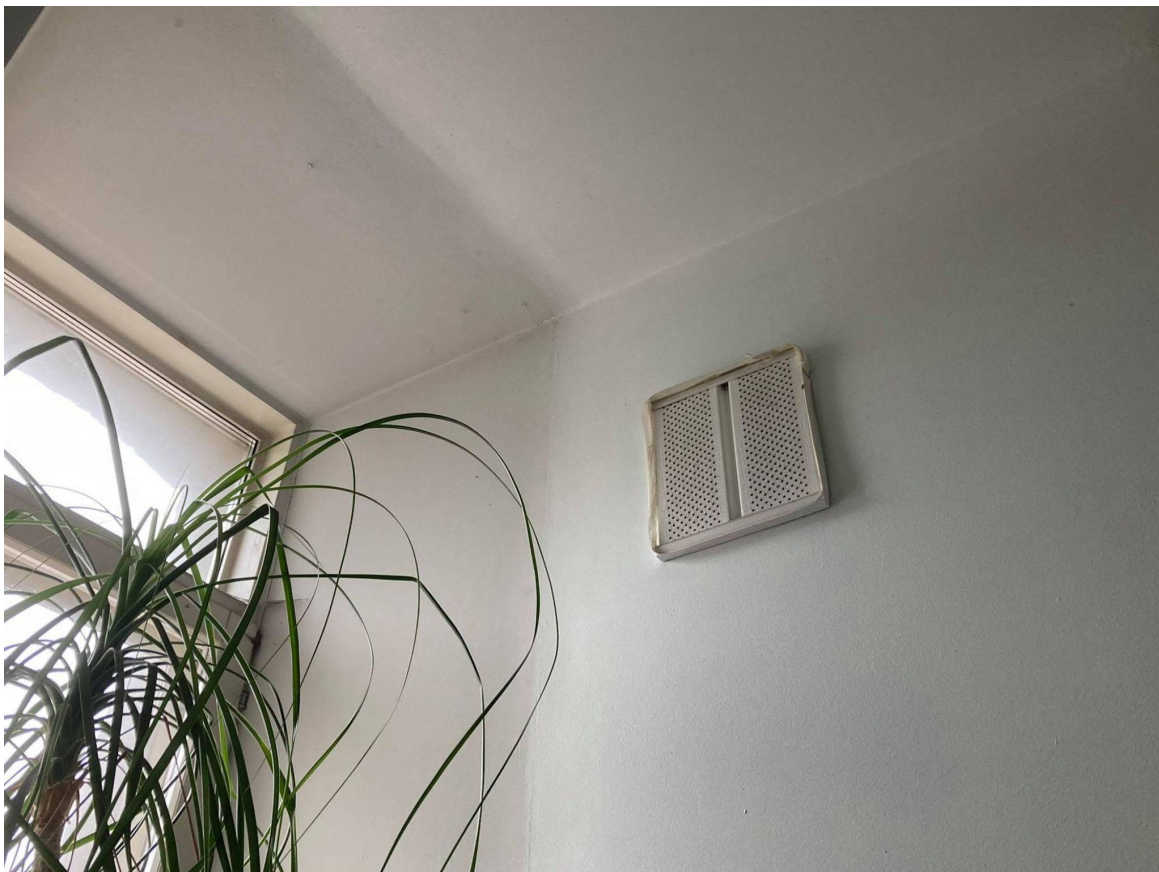
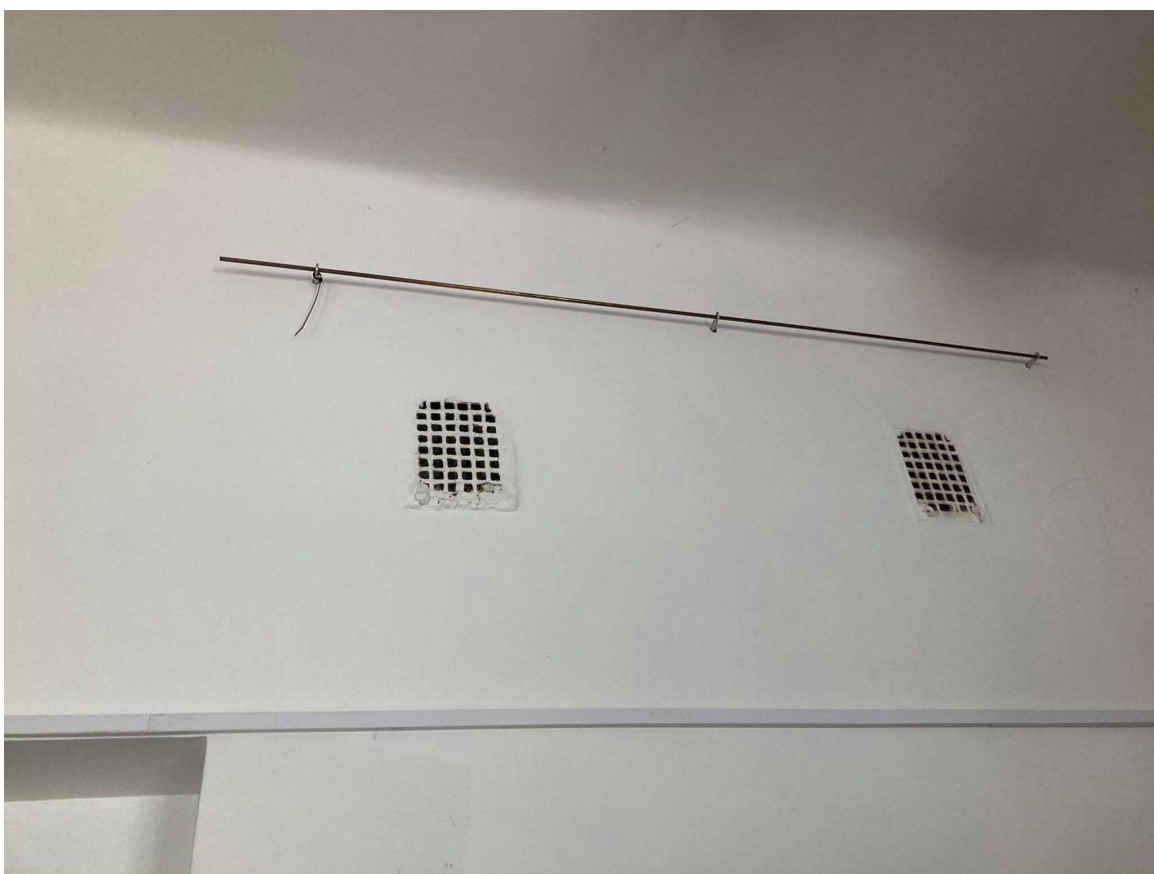
Majast on kõik algsed ahjud välja lõhutatud, osades ruumides on loetavad põrandal olevad vanade ahjude jäljed. maja kõetakse keskküttega, küttesüsteeme uuendati umbes 5 aastat tagasi, hoones on üldiselt liialt jahe aasta ringes ja osad üürilised kasutavad lisaks elektriradikaid et soojendada ruume. Ventilatsiooniavasid on väga erinevaid. Ei ole seintel leitud algseid ventilatsiooni avasid, küll on mitmeid erinevaid nõukogude perioodist ja tänapäevaseid ventilatsiooni avasid. Puudub piisavalt ühtlane hoone ventileerimine.

34. 35. Ventilatsiooniluugid erinevatest perioodidest hoone I. korrusel

Projekteerida hoonele korralik ventilatsioonisüsteem, eelnevalt uurida varasem lahendus ja selle korrastamise või integreerimise võimalused. Säilitada algsed ventilatsiooniluugid põrandatel ja seintel. Uurida põhjalikumalt hoone peamisi soojuskao kohti ja leida lahendused hoone paremaks soojustamiseks.

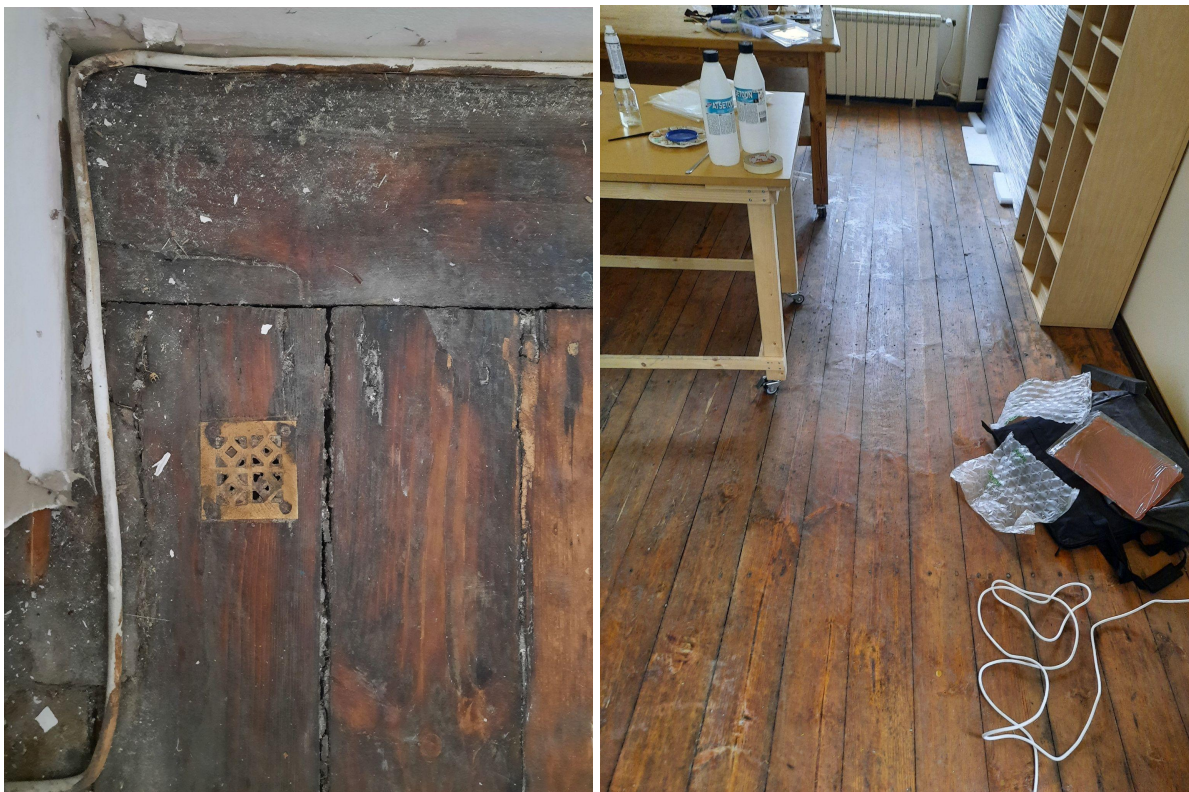
Hoone algsed põrandad on säilinud maja külgmistes osades. Enamus on välja puhastatud erinevas astmes linoleumi jm hilisemate põrandakatete alt. Säilinud on osad messingust põranda tuulutusrestid. Hoone keskosas on uued laudpõrandad, mis on arvatavasti paigaldatud suurema renoveerimise käigus umbes 15-10 aastat tagasi. Kõigis ruumides peale koridore on laudpõrandad. Algsed põrandad on üpris heas seisus, palju on säilinud algseid laudu kuid need mis on olemas on tugevalt määrdunud. Teise korruse kõige lääne poolsemates ruumides on osa põrandast betooniga asendatud.

36. 37. II. korruse läänetiiva algsed põrandad

Algsed laudpõrandad korralikult puhastada ja parandada järgides algset põranda lahendust ja mustreid. Interjööris seintel teostda viimistlusuuringud ja lähtuda sellest võimalike siseviimistlus lahenduste muudatustest ja potentsiaalsest taastamisest. Peegelvõlvid taastada ruumides kus on tuvastatav et need on algselt olnud.
