**VANA-ANTSLA MÕISA TALLI AJALOOLINE ÜLEVAADE, SEISUKORRA
HINNANG JA ETTEPANEKUD HOONE TAASTAMISEKS NING KASUTUSELE
VÕTUKS**

Vana-Antsla alevik, Antsla vald, Võru maakond

Arhitektuuri konserveerimise ja restaureerimise täiendkoolituskursuse lõputöö

Võru 2021

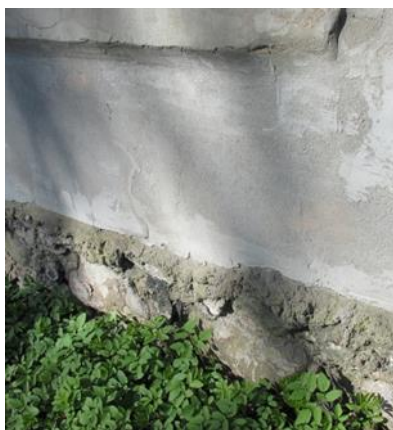
Hoonel on maakivist sokkel, sideaineks lubimört. Vundament on enamasti rahuldavas seisukorras ning vajab vaid kohati korrastamist. Vaadeldav osa vundamendist on kohati kaetud lubimördiga (foto 20), ida pool on näha maakivi ning tsementkrohviga kaetud lõike (foto 19). Vundamendi sügavus, konstruktsioon ja materjal maapinnas on teadmata, käesoleva uuringu raames konstruktsioonide avamisi ei ole teostatud. Visuaalselt saab väita, et vundamendi ladumise materjal ja stiil on kogu hoone ulatuses sama. Ümbritsev maapind on tõusnud ning hoovi ehk lääne pool on asfaltkate paigaldatud seinani, sademete ja pinnavete vundamendile ning seinale valgumise tagajärjel on tekkinud niiskuse kahjustused (foto 27).

19. Ida poolne, krohvimata maakivi vundament

Visuaalse vaatluse põhjal vajab sokkel kohati parandamist ning korrastamist – kohtades, kus vuukidest on segu eemaldunud. Kivide vaheliste vuukide parandamisel/uuendamisel kasutada lubjasisaldusega müürimörti. Sokli võib krohvida lubikrohviga.

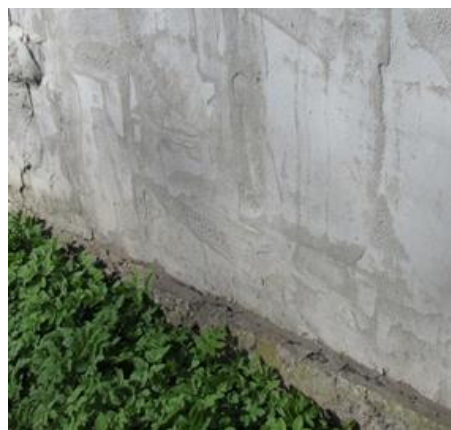
20. Samas kõrval - vundament eendub selgemalt, on kaetud lubikrohviga

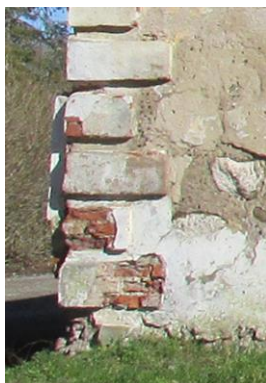
Maakividest ja punastest tellistest välisseinte paksus on ~80 cm. Talli nurki ehivad klassitsismile ja barokile omased hambuliselt paiknevad tellistest laotud nurgakvaadrid (foto 18). Läänekülje nurkades on kvaadrite asemel liseenid (foto 19). Põhjaseina keskel olevad kvaadrid (foto 26) loovad mulje ukseavast, mille olemasolu kohta tõendust ei ole.

21. Nurgakvaader hoone kagu nurgas

5. Taastada ning korrastada nurgaliseenid ja -kvaadrid; petikaknad säilitada või võtta kasutusse avatäidetena kaarakende eeskujul.
6. Säilitada kaarakende seinapinnast väljaulatuvad sillused ning aknaavade all olevad aknasimsid.

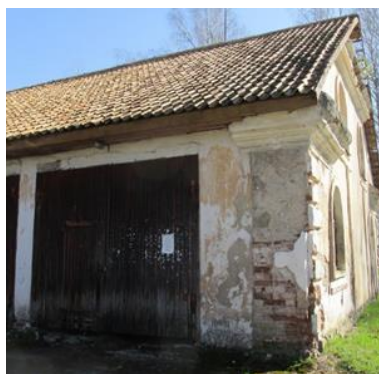
22. Samas lääne poole jääv liseen, millelt krohvikiht on koordunud

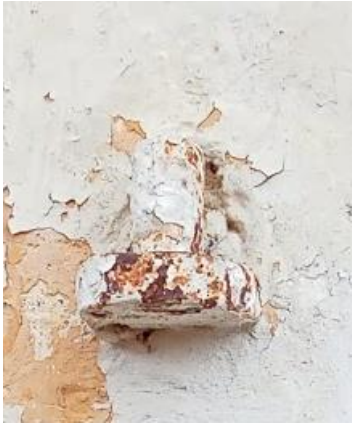
23. Hingetapp hoone lääne küljel

Hoone lääne poolne sein on oluliselt ümberehitatud, koordunud krohvi alt paljastuvad silikaatidest laotud seinakonstruktsioonid. Seinte paksus on siiski algsega ühildatud. Väärtuslikest detailidest, mis viitavad tallile, on säilinud üks terve hingetapp (foto 23) ning ühe hingetapi armatuur (foto 24). Garaaživärvate vahelise tugiseina alt algupärane sein laguneb (foto 29). Avatäiteid ümbriseks ning puitsilluseid toetama laotud tellissein kumab läbi krohvi. Välisseintes esineb mõranemisi, seest ei ole lõhed tuvastatavad; pigem krohvimõrad. Kohati on mõrasid tsemendimördiga täidetud. Eesti Geoloogifondi aruande nr 6658²⁵ kohaselt on hoone ümbruses, ca 1m sügavuses saviliivmoreen, mille jämeperu sisaldus ei ületa 10% ehk siis pinnas ei ole erosiooni põhjustav.

1. Säilitada lääneseinas olevad sepsidetailid – väravate hingetapid (1 terve ja 1 armatuurina).
2. Lääneseina lahendus võib jääda koolihooneks ehitamise järgseks (selle ajastu eksponeerimine), teostada seintes olevate mõrade ja krohvi parandused. Arvestades olemasolevate avatäidete kõrgusega ei ole suurte akende ning garaaži väravate kohale kivikarniisi taastamine majanduslikult otstarbekas ega visuaalselt algupärasega ühildatav.

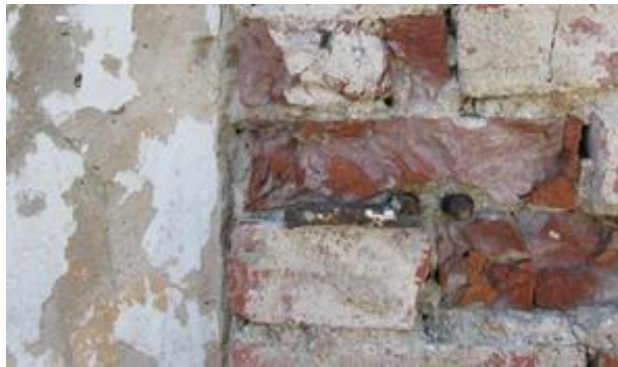
24. Hingetapi jäänused nurgaliseenis

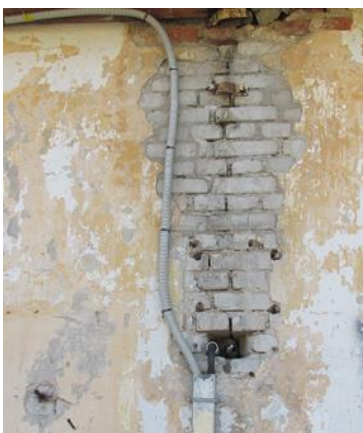
25. Läänepoolsed ümberehituse jäljed

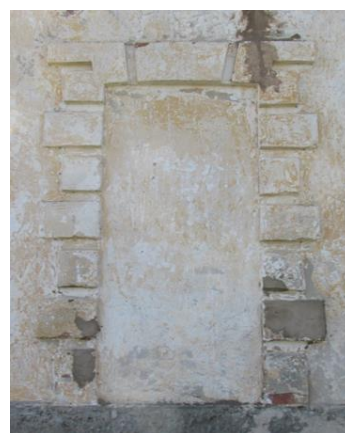
26. Ukseava imiteeriv kvaader hoone põhja poolses otsas

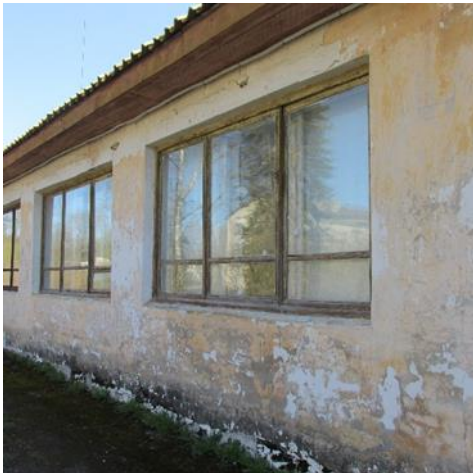
27. Lääne külje ümberehitused

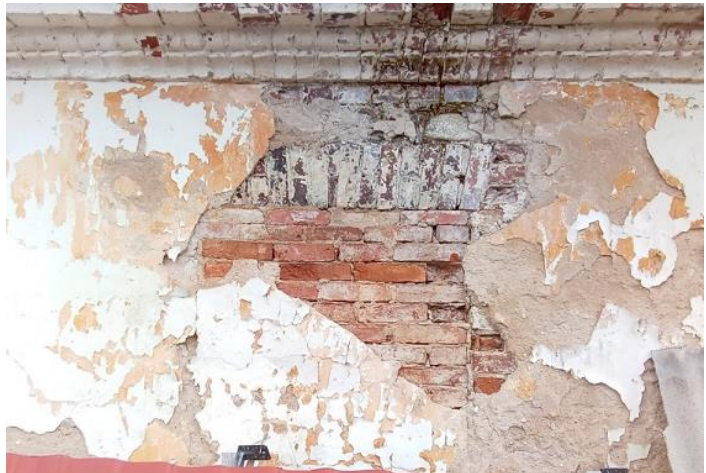
28. Krohvi alt paljastunud algne avatäite sillus

3. Lääneseina avatäidete puitsillused võib asendada kiviseinaga jäigastuva ning lubikrohvi paremini hoidva materjaliga.
4. Eemaldada hoone välisseintelt tsementkrohv, välisseinad võivad jääda maakivi müüritisena või krohvida lubikrohviga. Ajaloolisele hoonele on kohane traditsiooniliste krohvide kasutamine. Lubjal põhinev krohv ning värv võimaldavad niiskusel konstruktsioonis liikuda ja seintest välja kuivada; ennetavad keskkonnast tulenevaid seinakahjustusi ning hoiavad head sisekliimat. Algupärast krohvi tuleb võimalusel maksimaalselt säilitada, vajadusel teha krohviparandusi võimalikult sarnase koostisega mördiga. Lubikrohv tuleb viimistleda lubivärviga.

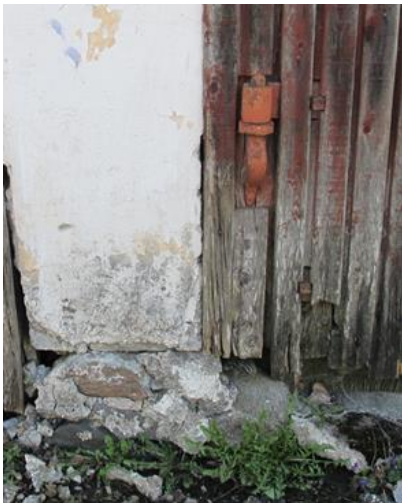
29. Garaaživärvavate vaheline tugipost

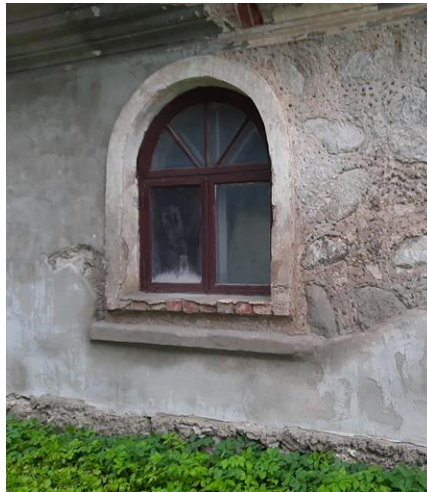
Hoone idapoolne sein on kaetud enam osas paksu tsemendimördiga, selle disaini algusajaks on 1990-ndad (fotol 17 on juba tunnetada). Katuseviiludes on säilinud algupärased kelbakarniisid, seal kasvav taimestik ning praegu hoonet katva viilkatuse läbijooksud põhjustavad karniisi lagunemist (foto 22).

30. Hoone idapoolse välisseina viimistlusvõtted

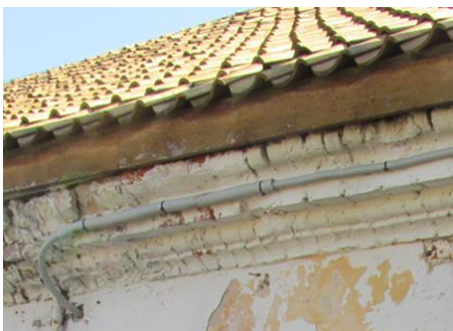
Fassaadi ilmestab ~35 cm välja eenduv kõrge, profiiliga telliskarniis. Lääneküljel on suurte akende ja värvavate kohal on puidust räästakast. Variandid on, et sellel lõigul kivist karniis puudus või on karniis koolihooneks ümberehituse käigus kõrgemate akende paigaldamisega lammutatud. Otsaseintel on alles poolkelp katuse kivist karniisid.

31. Kivist karniis lääneküljel

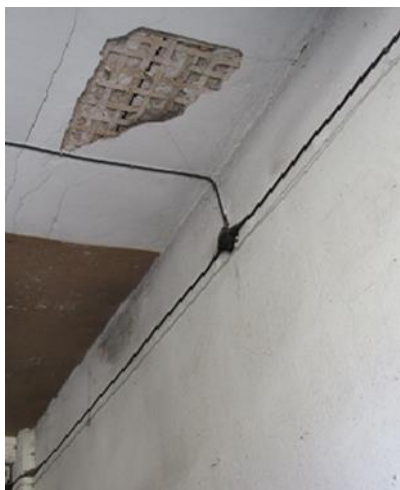
Hoone jagab kuni katuse harjani põigiti kaheks, eri pikkusega osaks tellistest sein paksusega 2 tellist. Vahelaed kandva konstruktsiooni moodustavad tellissambad 2x2 tellist sammuga 4 m. Hoone põhjapoolses osas on sammaste samm suurem, vahel kandev pikisein, lisaks mitmed põikseinad paksusega 1 ½ tellist. Tellissammastele toetub pikitala, sellele laetalad. Peale põlengut ei ole laetalad ja katusekandmik algupärase eeskujul taastatud; materjal on võrreldes kõrval asuva õlletehase talastikuga oluliselt väiksema ristlõikega. Garaaži vahelaed on kaetud ca 20 cm paksuselt lubikrohviga (foto 31), mujal ruumides katab musta laudist papp või vineer. Katuse läbijooksudest tingitult on kohati vahelagi sisse varisemas (foto 37), garaaži vahelaed vajumist (fotod 33, 34) põhjustab kandekonstruktsioonide vale lahendus.

33. Garaaži vahelagi

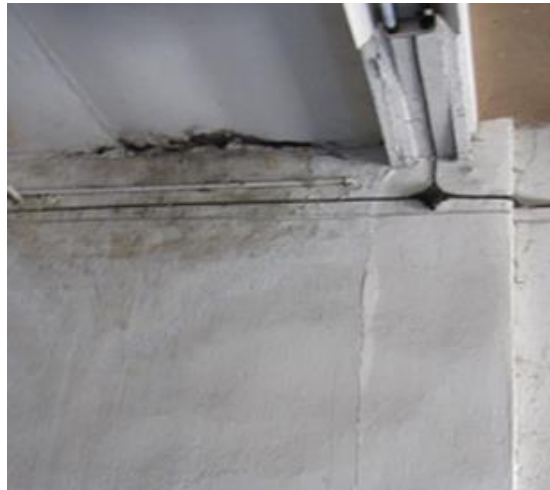
34. Kandev tala toetub postile

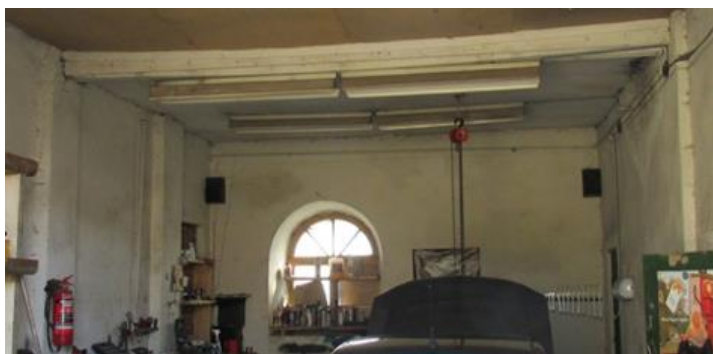
35. Laetalad on paindes

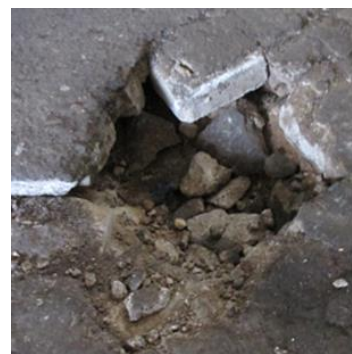
36. Auk garaaži põrandas

Hoone põrandad (laudpõrand kaetud puitlaastplaadiga) valdavalt vajunud, põhjuseks ruumide aastaid kasutuseta olek, seda kütteta ning õhuliikumiseta niiskuses. Garaaži põrandaks on silikaattellistele valatud betooni kiht (foto 36).

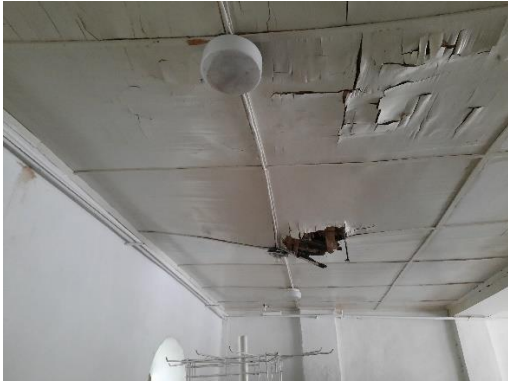
37. Kahjustused vahelaes

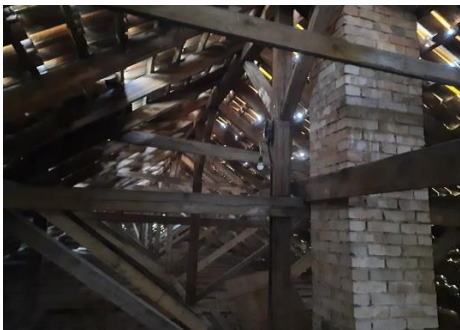
Katusekonstruktsioonid ei ole vanad, 2012 a teostatud avariiremondi käigus on katusekandmik vahetatud ja tagasi pandud vana katusekivi. Sademete läbijooksud on ajas jätkunud ja kandmik on kahjustunud. Katusekivid on katkised, valgus ja vesi pääseb läbi.

36. 2012 a vahetatud katusekandmik

1. Katuse taastamisel lähtuda kõrval oleva õlletehase konstruktsioonidest, materjali ristlõigetest ning taastada poolkelpkatus.
2. Katusekattena kasutada kivi; arvestades katuse pinna suurt mahtu võib kasutada sellist betoonkivi, mis võimalikult hästi jäljendab savikivi.
3. Olemasolev kivikarniis taastada, puidust tuulekasti tüüpi karniis lahendada puiduga ning värvida traditsioonilise linaõlivärviga.
4. Läänepoolsele planeerida vihmavee süsteemid, sest seal on vett mitte vastuvõttev kate.
5. Säilitada olemasolevad korstnad.
6. Katuseuugid lahendada mõisa ajaloolise tõllakuuri (mälestisena ait) näitel.

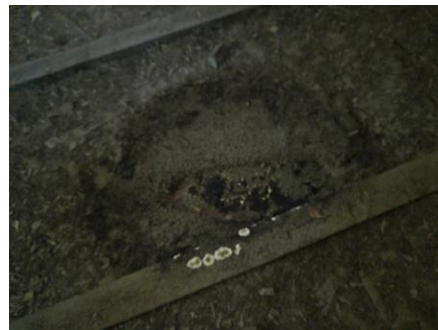
37. Laetalad läbijooksude all

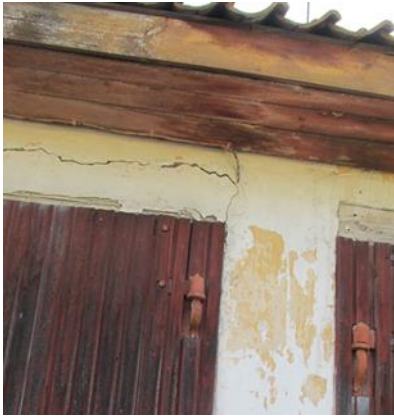
38. Garaaži hinged

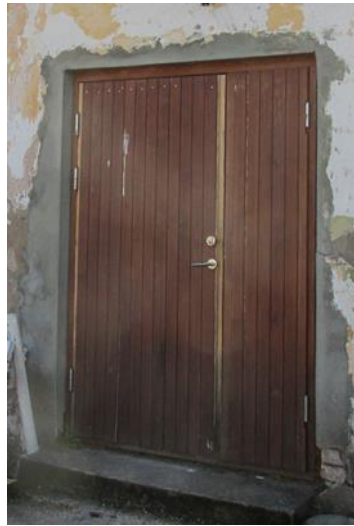
Põhjaküljel ust ei ole, lõunakülje kagunurgas olev uks suletud (foto 40), ukseava on algne. Peale 1959. a tulekahju on lääneküljel tehtud olulised ümberkorraldused avatäidetes - paigaldatud 8 suurt akent ning lõunapoolses otsa on rajatud kaks väravatega garaažiboksi. Lääneseina keskel oleva sissepääsu kõrvalt viib puittrepp pööningu lõunapoolsesse osasse, põhjapoolsesse pääseb praegu luugi kaudu. Lääneküljele on paigaldatud kaasaegne välisuks, krohvi parandused tehtud tsemendiga.

39. Puidust välisuks

1. Läänepoolseid aknad ja garaaživäravad taastada või asendada olemasolevate eeskujul, akende puhul lähtuda olemasolevast ruudu jaotusest. Kui kavandatakse topelt aknaid, siis teha need kahekordse raamiga, sisemisele raamile võib paigaldada pakettklaasi. Enamik kaaraknad on hästi säilinud, need restaureerida. Amortiseerunud aknad asendada originaali eeskujul koopiaakendega. Akende ja uste jt puitpindade viimistlemiseks kasutada linaõlivärvi, mis imendub sügavale puidu pinda ja kestab sõltuvalt ilmastiku eest kaitstusest 15 – 30 aastat. Klaasid kittida linaõlikitiga.
2. Projekteerida uued ajastukohased puidust välisüksed, värvida need traditsioonilise linaõlivärviga.

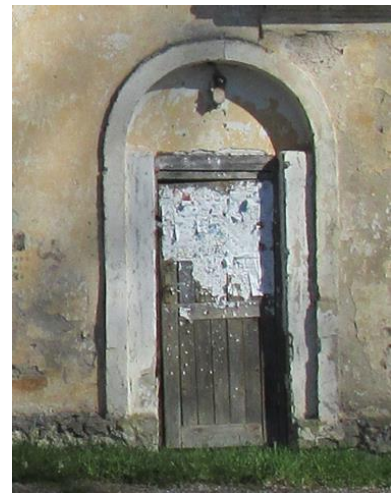
40. Kaaristuga uksekoht lõuna otsas

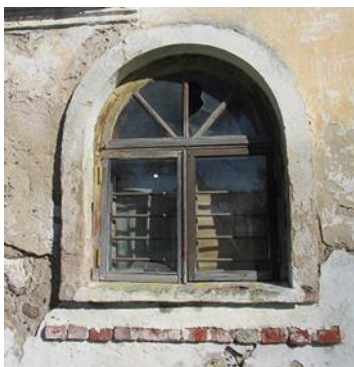
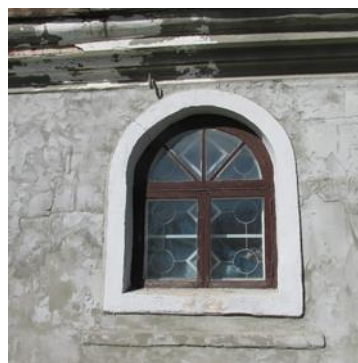
Teepoolses idaseinas on säilinud kaarjaid puitaknaid 15, lõunaseinas 1 (foto 41). Kaarakende seinapinnast väljaulatuvad sillused on tellistest, moodustades aluse avasid rõhutavatele krohvitud ehisraamidele. Aknaavade all on aknasimsid. Aknaraamid on radiaalsete

41. Kaaraken lõunaseinas (1) ja kaaraknad idaseinas (15)
