KRÕÕDA TALU ARISVERES – TALUHOONE SEISUNDI
HINDAMINE, VÄÄRTUS JA RESTAUREERIMISKAVA

**Krõõda talu Arisveres –
talahoone seisundi hindamine, väärtus ja restaureerimiskava**

Krõõda talu, Arisvere küla, Põltsamaa vald, Jõgeva maakond

2020/2021 õppeaasta
Arhitektuuri konserveerimise ja restaureerimise täiendkoolituskursuse lõputöö

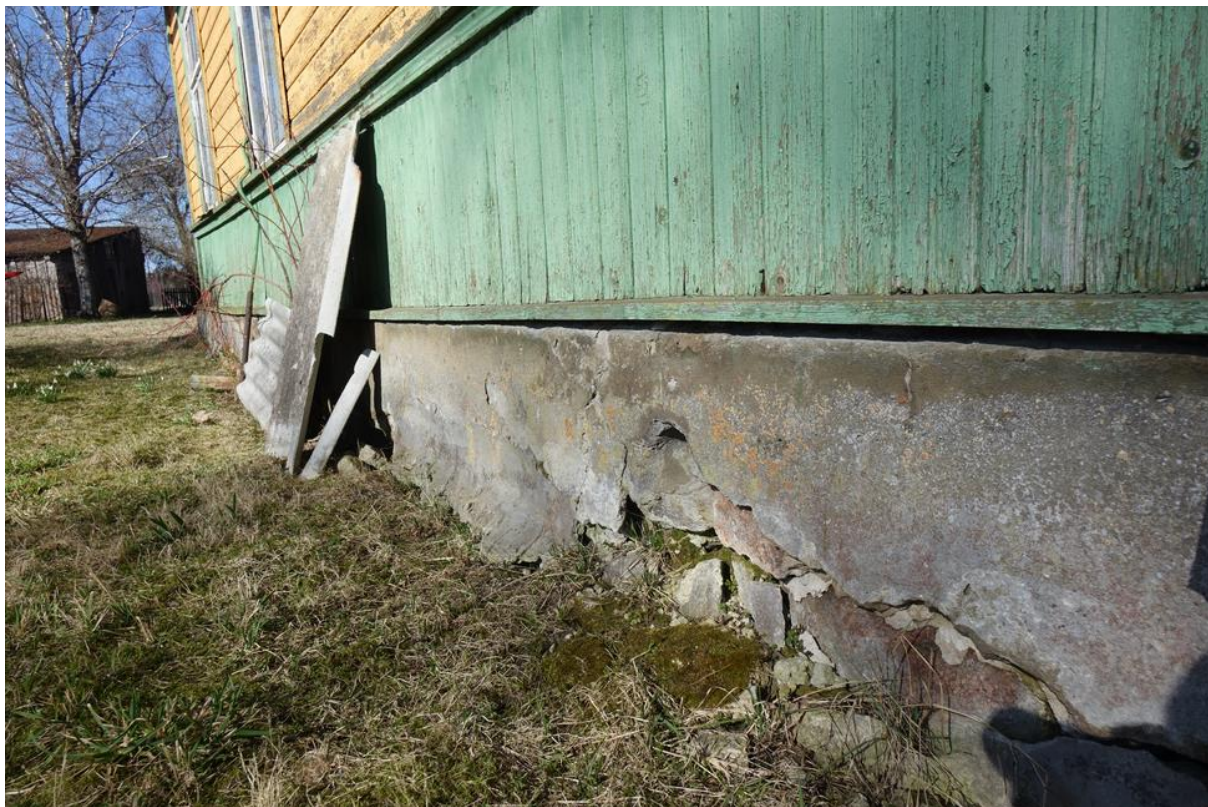
Sokkel on maakivist ja kaetud lubikrohviga, hilisemalt on tehtud tsementseguga parandusi, mis aga pole sobiv materjal lubikrohvi parandamiseks. Soklil on krohvikahjustused, mis arvatavasti tulenevad sellest, et tegu on madala vundamendiga ja niiskus pääseb sinna kergesti ligi.

9. Soklikrohvi kahjustus

1. Soklilt lahtine krohv ja tsementkrohv eemaldada, kivide vahed uuesti vuukida lubimördiga ja krohvida vähese tsemendisisaldusega lubikrohviga, värvida lubivärviga. Vajadusel maja ümbrusest muldpinnast eemaldada ja täita kruusaga, et pinnasevett nii palju ei imbuks vundamenti.

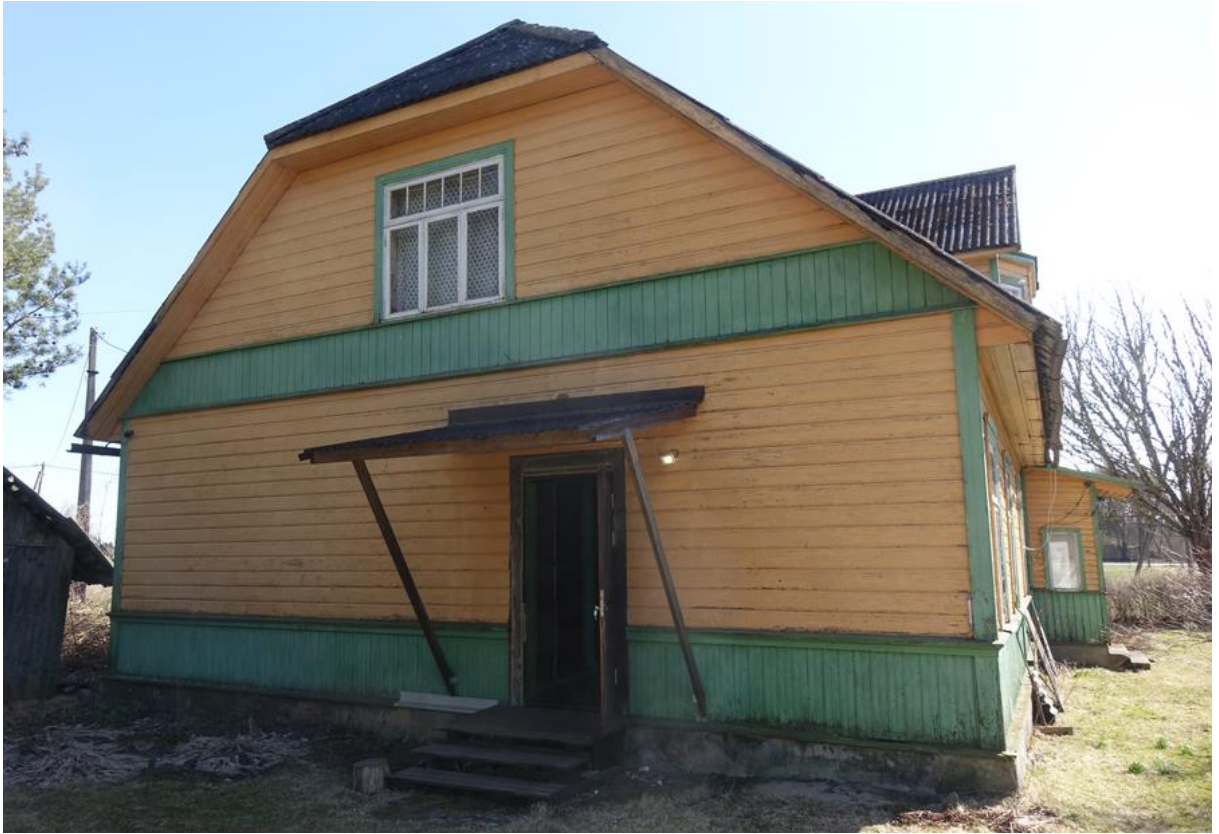
10. Sobimatu varikatus põhjakülje ukse kohal

11. Asendada välisüksed ja praegune varikatus ajastutruu lahendusega.
12. Säilitada originaalne ruumiplaneering ja idaküljes paiknev anfilaad.
13. Säilitada kõik siseüksed ja piirdeliistud. Ustel, kus pole säilinud vanu linke, asendada praegused lingid vanadega sarnaste linkidega.

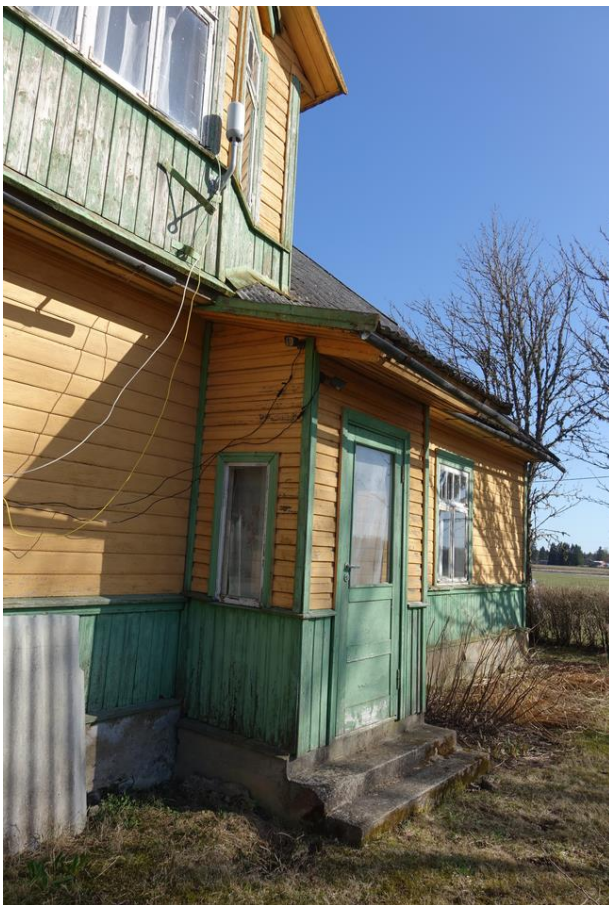
11. Juurde ehitatud eeskoda

5. Eemaldada praegune eeskoda ja ehitada soovi korral selle asemele uus, kus kasutada ülejäänud laudisega võimalikult sarnast fassaadilauda. Võib ka taastada algupärase lahenduse, kus trepp viib otse maja seinaga tasapinnas oleva välisukseni.

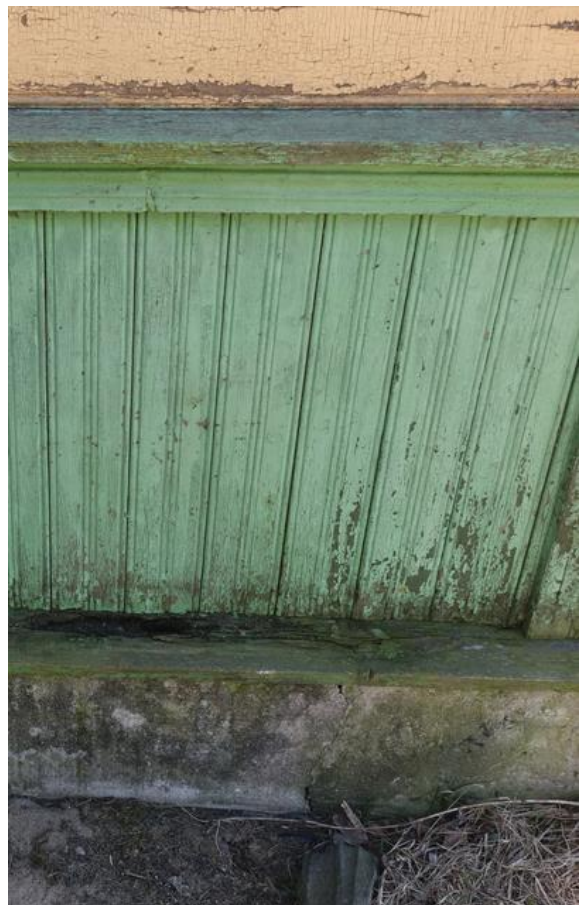
12. Kahjustunud veelaud

2. Fassaadi veelaud välja vahetada, vahevöö lahti võtmisel hinnata alumiste palgiridade kahjustusi ja vajadusel kahjustunud palk vahetada või plommida.

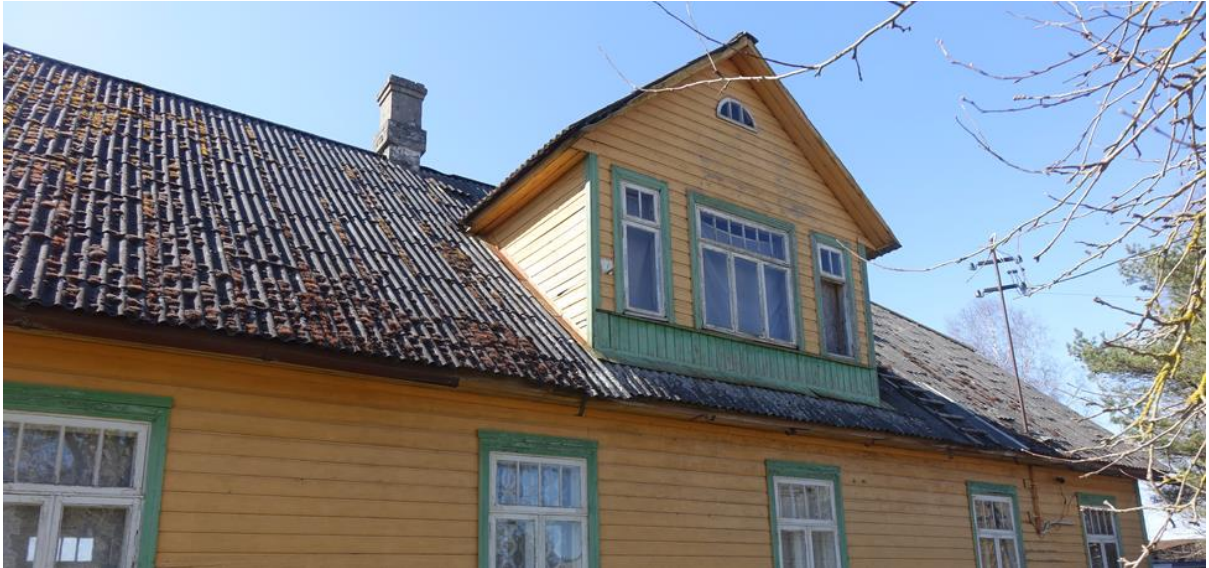
Majal on poolkelpkatus, mis on kaetud eterniidiga, selle alla on jäetud vana laastukatus. Eterniit on osaliselt kattunud samblaga. Idaküljes on läbi tuulekasti ja katuse paigaldatud suur antenn, mis on aja jooksul kahjustanud tuulekasti. Sademevee ärajuhtimise süsteem on peaaegu olematu.

13. Eterniitkatus ja seda läbiv antenn

7. Eemaldada tuulekastist ja katusest läbi viidud vana antenn. Tuulekastil kahjustunud lauad asendada sarnaste laudadega ja värvida linaõlivärviga.
8. Paigaldada sademeveesüsteem, et sademevesi majast eemale juhtida.

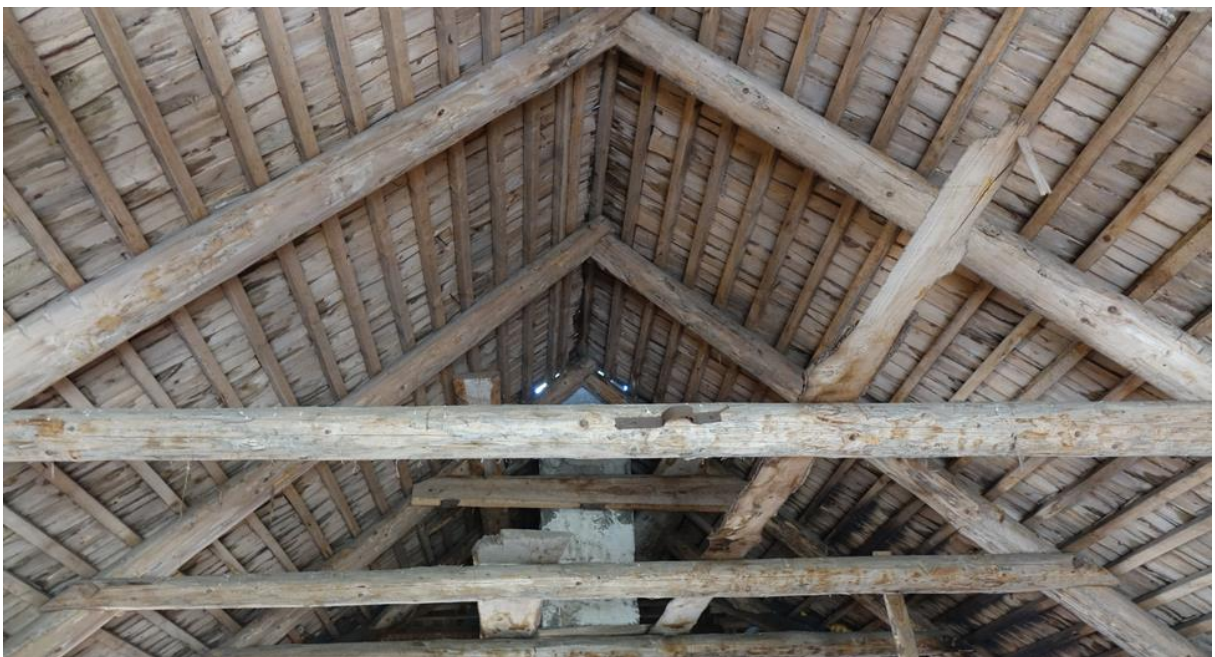
Katuse kandekonstruktsioonid on tugevad ja hästi säilinud, visuaalsel vaatlusel kahjustused puuduvad. Katusekonstruktsioonid on pooltappseotisega, sarikate ja pennide vahel on punnühendused.

14. Katuse kandekonstruktsioonid

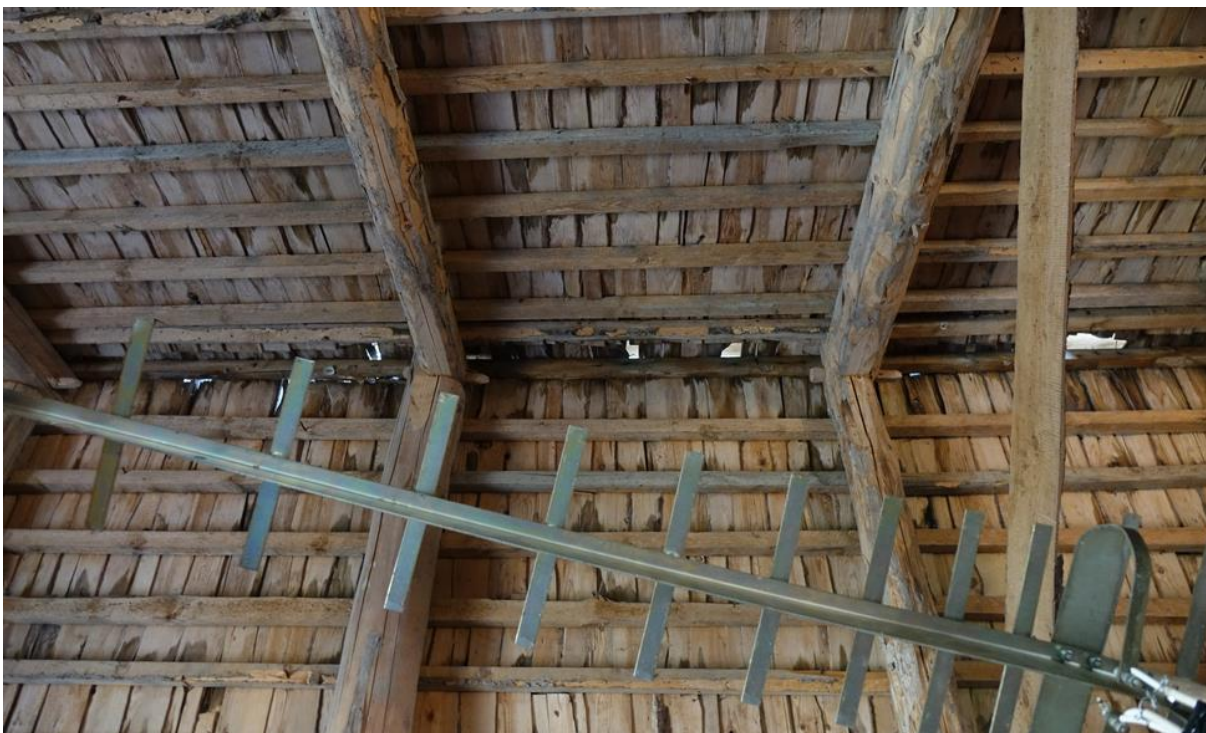
Hoone ärklikorrusel on näha vana laastukatuse veekahjustused, mis tulenevad eterniitkatuses olevatest kahjustustest, kust vesi pääseb sisse. Suuremad kahjustused on katuseharjas ning neelukohtades korstna ja ärklite ümbruses.

15. Kahjustused katuseharjas

6. Katus tervikuna vahetada. Taastada algupärane laastukatus või siis soovi korral kimm- või sindelkatus. Kui kohe selleks finantseeringut pole, siis kindlasti teha vajalikud parandustööd läbilaske kohtades ja puhastada katus samblast. Eemaldada ärklikorruusel visuaalselt nähtav seeneniidistik laastukatuselt ja töödelda pinda vajaliku mürkainega.

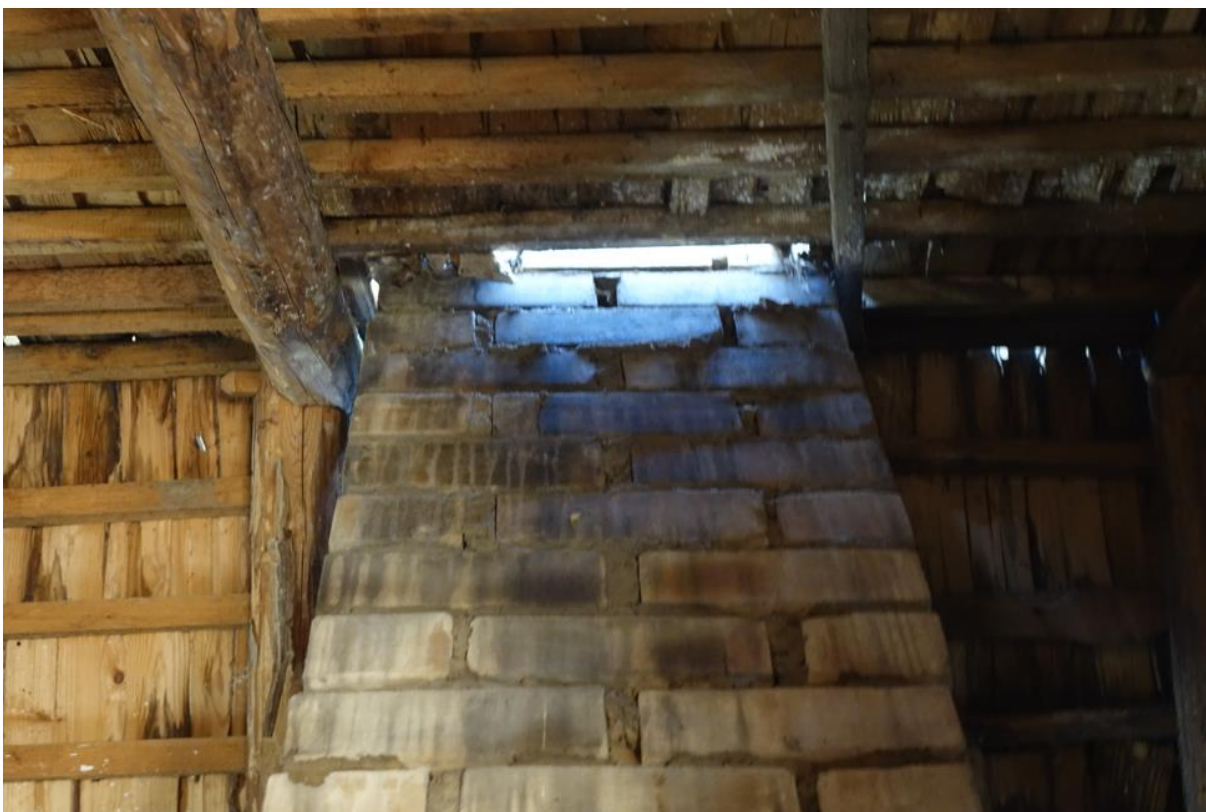
16. Katuse kahjustus korstna ümbruses

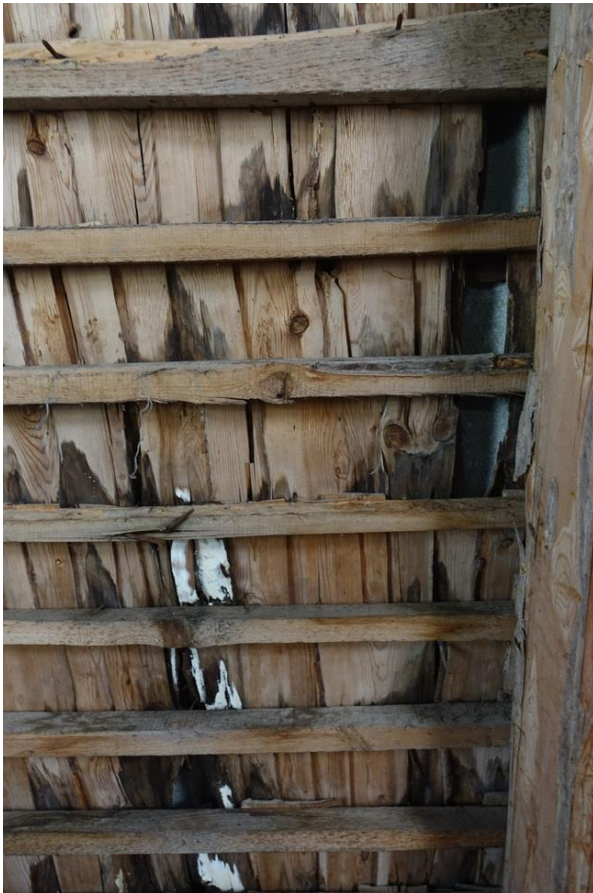
Laastukatusel on üksikutes kohtades vähesel määral näha seeneniidistikku, kuid omanike sõnul on maja üle kontrollinud hoonete biokahjustuste spetsialist Kalle Pilt, kes kinnitas, et tegu pole vammiga ega muu liiga kahjuliku seenega. Lisaks on laastukatusel väikesel alal põlemiskahjustus.

17. Veekahjustus ja seeneniidistik

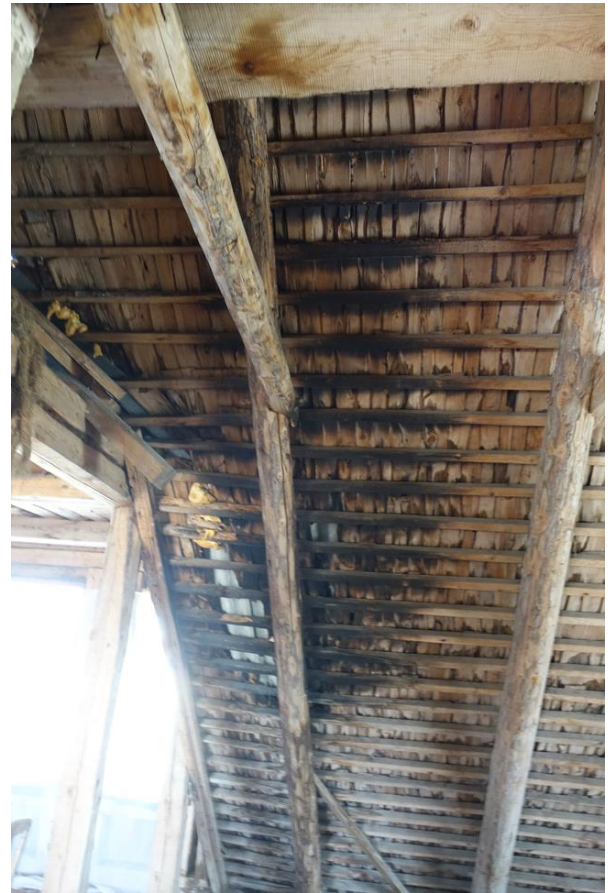
18. Põlemiskahjustus

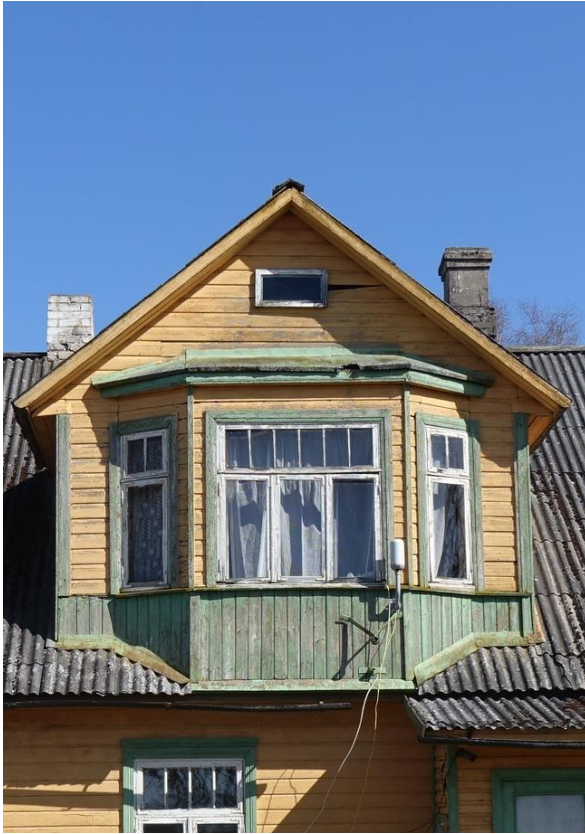
Krõõda talul on kaks korstent. Ühel korstendest on säilinud vana karniisidega korstnapits (ill 20), teine on ülevalt paari meetri ulatuses uuesti silikaattellistest üles laotud, korstnapits on tehtud ilma karniisideta (ill 19). Korstnad on krohvitud lubikrohviga (ill 22), v.a uus silikaattellistest osa, mis on jäetud krohvimata (ill 21).

19. Uus ja vana korstnapits

9. Silikaattelistest korstnapits lahti võtta ja laduda sarnane korstnapits nagu originaalkorstnal, krohvida vähese tsemendisisaldusega lubikrohviga ja värvida lubivärviga.

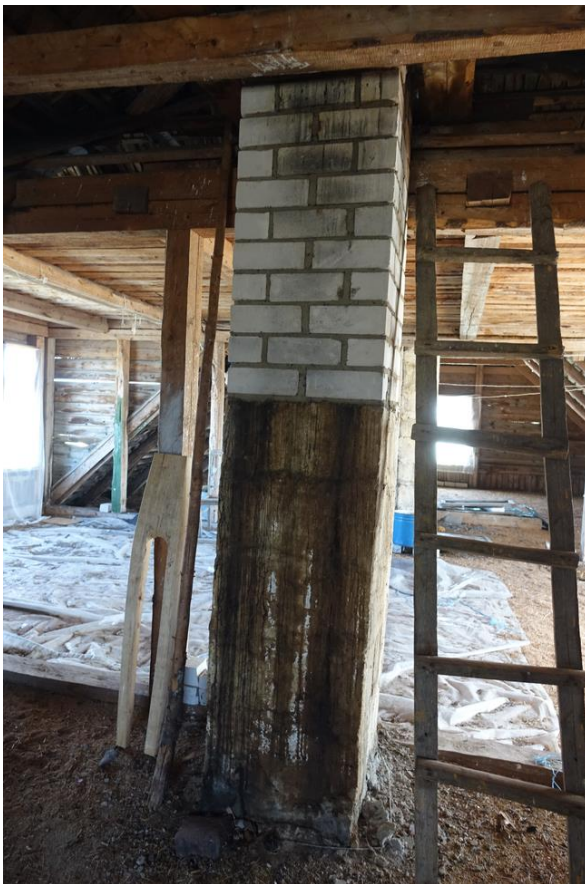
21. Silikaattellistest laotud korsten

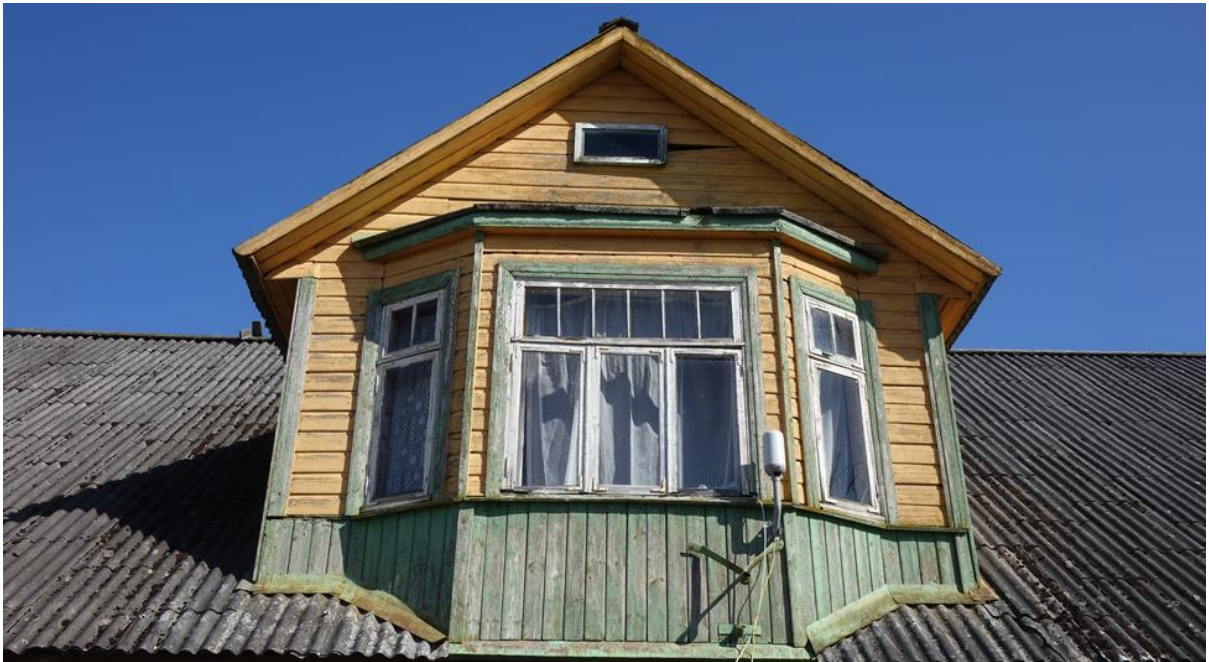
23. Läänekülje ärkli aknad

Akende seisukord on erinev, paaril aknal on mõned klaasijaotused katki. Üldiselt on aknaraamid rahuldavas seisukorras, kannatada on saanud akende alumised veeninad. Kõige kehvemas seisus on ärklikorrusel ja esimese korruse läänepoolsel küljel olevad aknaraamid.

10. Esimese korruse aknad restaureerida. Teise korruse ärklite aknaraamid on üpriski kahjustunud ning võivad vajada tervenisti välja vahetamist. Uute akende puhul lähtuda originaalsest jaotusest. Läänekülje ärkli väike kandiline aken asendada kolmese jaotusega poolkaaraknaga (teha koopia vastavast idakülje ärkli aknast).

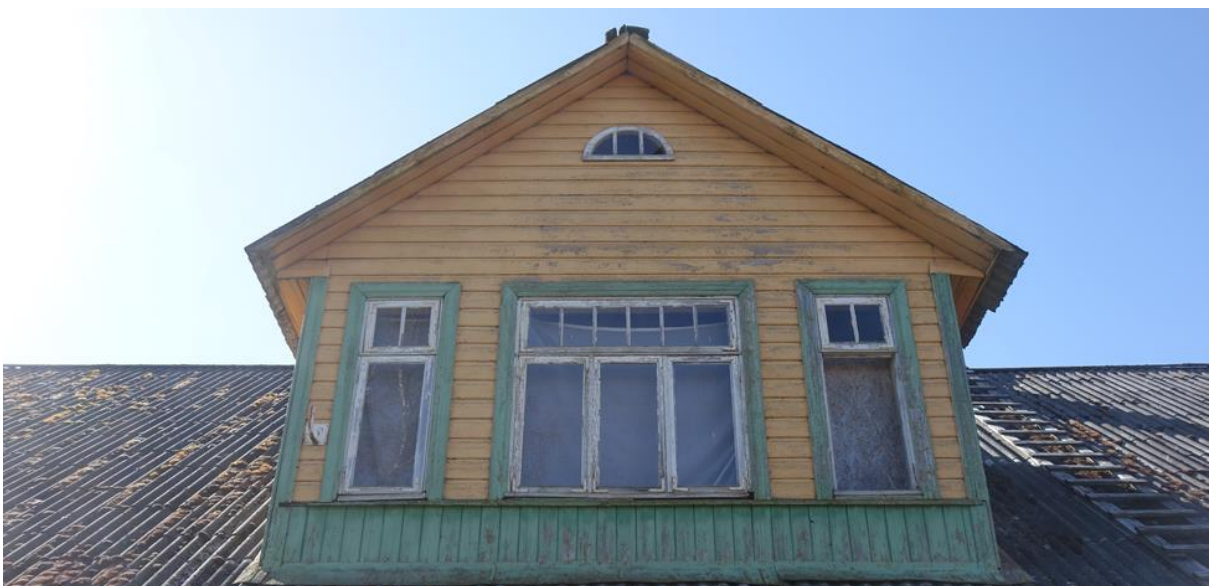
24. Idakülje ärkli aknad
