EESTI KUNSTIAKADEEMIA
Kunstikultuuri teaduskond
Muinsuskaitse ja konserveerimise osakond

HINTSI POOD – ettepanekud restaureerimiseks

Hintsi, Levala küla, Saaremaa vald, Saare maakond

2020/2021 õppeaasta
Arhitektuuri konserveerimise ja restaureerimise täiendkoolituskursuse lõputöö
Tallinn 2021

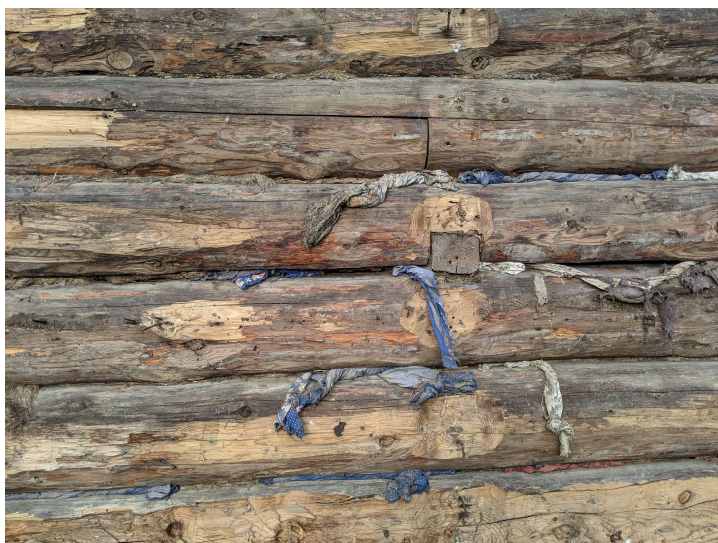
22. Lõunapoolne palk koos vahedesse topitud riideribadega

Hoone välisseinad on ehitatud rõht-palkseintena ja nurkadest on need tapitud ristnurk tapiga (ill 23). Hoonet jäigastavad siseseinad on tapitud välisseina sisse kahest kohast, alt ja ülevalt. Palk on tahatud ruumide seest kirvega, näha on kirve jälgi (ill 25) Väljast on palk jäetud tahumata. Ühest kohast hoovi poolt on palki jätkatud tapiga (ill 24). Palkide paksus on 180mm. Ja palgirea tõusuks on 220mm. Palkide vahe on täidetud samblaga, aga leidub ka muud käepärast, näiteks riietist seotud paela (ill 22).

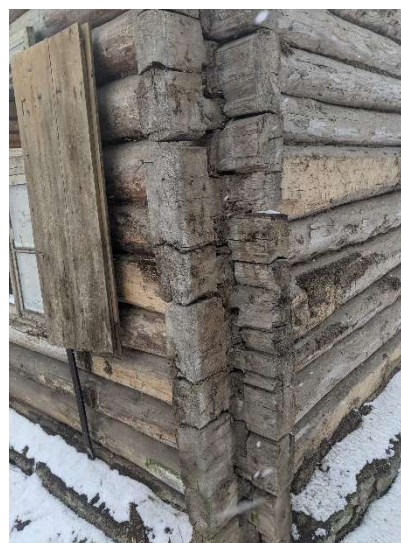
23. Tapp loodenurgas

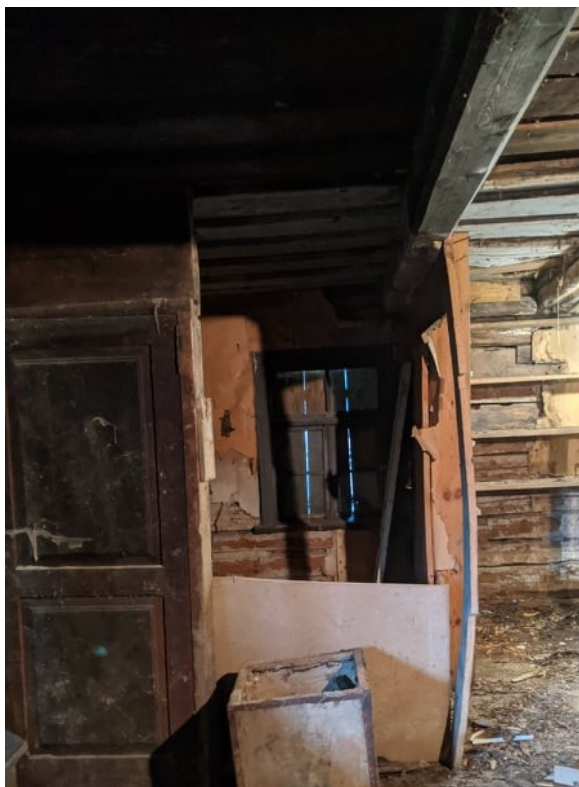
26. Ära vajunud kepid talade all

Laetalad on 200x200 palkidest. Laetalasid on kokku 10. Poeruumi kahte tala kannavad mõlemast otsast ainult välisseinad ja seega on nende sille umbes 7 meetrit. Mõlema tala alla on pandud toetavad postid (ill 26), kuid ka need on hakanud läbi painduma. Kahepoolse välisukse kõrval olev tala on tugevate niiskuskahjustustega (ill 27), ilmselt on katusel olnud läbijooks. Kahjustada saanud tala on hakanud seina ülevalt välja lükkama.

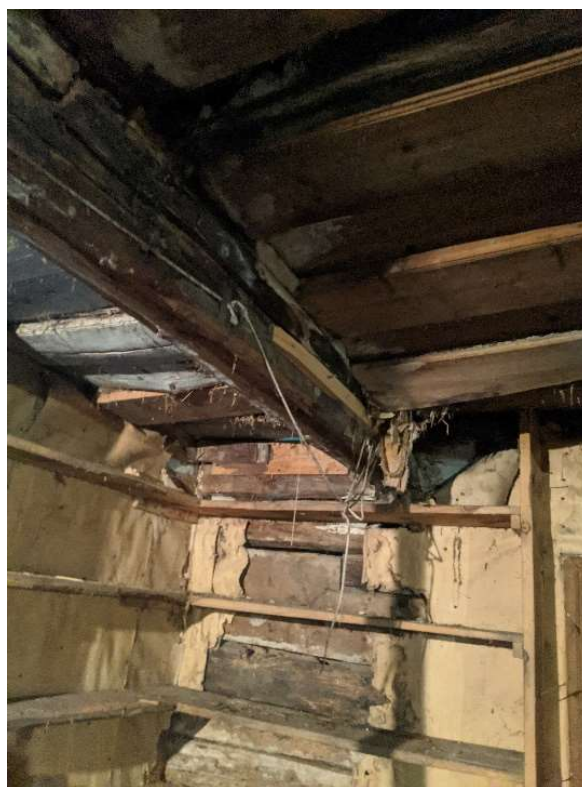
27. Läbi sadanud koht välisukse kõrval

Kahjustada on saanud ka olemasoleva viimati töös olnud korstna kõrval olevad talad. Korsten pole katuselt tuleva vihmavee eest kaitstud. Talad ja puitlaudis korstna ümber on mustad. Korsten on talasid kahjustanud nõgi ja suitsuga. Võimalik, et ruumis on olnud ka väike põleng.

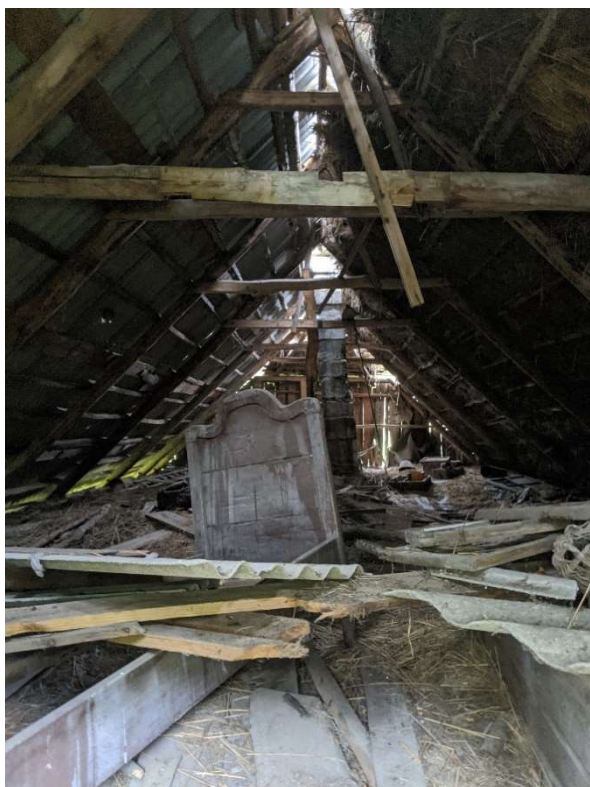
Katus on kaetud eterniidiga. Läänepoolsel küljel eterniidi all on säilinud roogkatus ja rookatuse alusroovitis. Roovitis koosneb ümarpalkidest, mis on kohati omavahel kokku seotud vitste abil (ill 30). Hoone idapoolsel, Levala tee poolsel katusel roogu säilinud ei ole, seal on välja vahetatud ka alusroovitis, mis on saelaudadest (ill 28).

28. Vaade lakapealsele

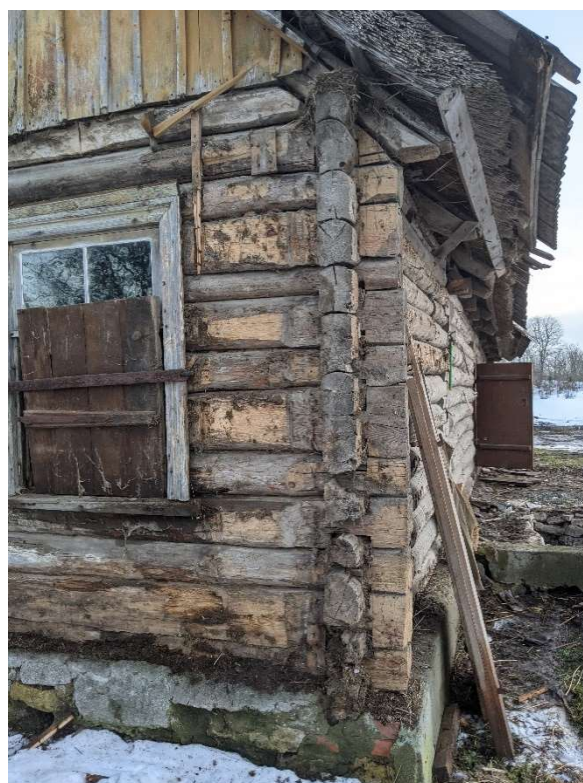
Säilinud on algupärased katusekonstruktsioonid. Katus on 45 kraadine poolkelpkatus. Katuse konstruktsiooniks on ümarpalkidest sarikad ja kaks rida, ülemised ja alumised pennid. Ümarpalkidest sarikad on ottest tahatud 150x150mm. Pennid on samuti ümarpalkist, sarikatega seotud puitpunnide abil. Sarikad toetuvad murispuule. Räästas ulatub üle kandekonstruktsiooni minimaalselt (ill 29). Kokku on ainult 7 sarikatepaari. Sarikate vahe on

29. Vaade räästasõlmele loodenurgas

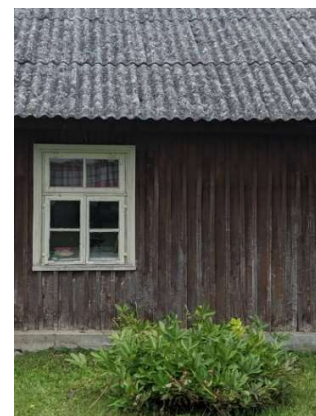
34. Vahetatud hilisem laudis

Hoone hoovi poolsed, ehk lääne ja lõunapoolsed küljed on kaetud uuema laudisega (ill 34). Lõunapäike on vanemale laudisele siin ilmselt liiga teinud ja need on tulnud välja vahetada. Uuem laudis on vertikaalne poola tüüpi laudis, mis on värvitud rootsi punaseks. Nii selle värv kui ka vertikaalne paigutus e. asunikulaudis viitavad hiljem populaarseks saanud võttele.

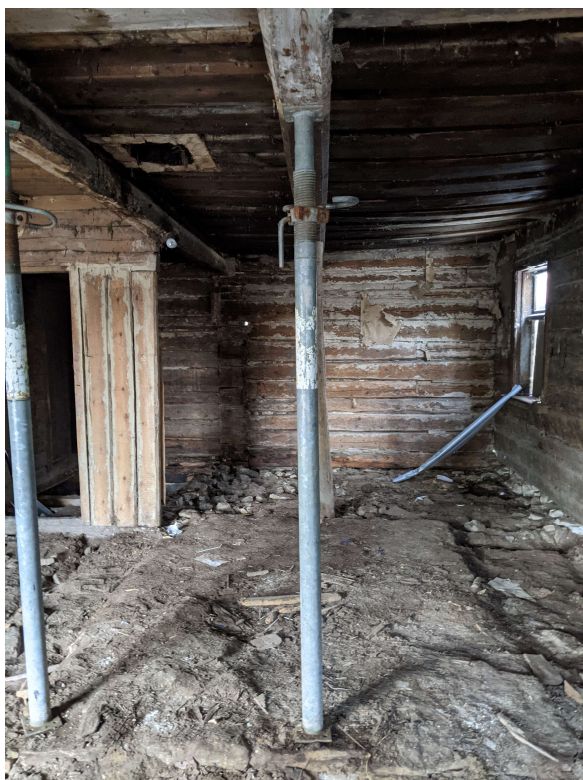
Hoonel oli algselt kaks korstent. Teisest korstnast on alles imekombel laelaudise sees rippuv tellistest rida (ill 35), mille järgi sai teise korstna asukoha täpselt positioneeritud. Korstna all tuli laudise seest välja suur ahju vundament. (lisa 5. Joonised. Hintsu poe vana plaan)

35. Vaade kunagisele korstnale ja selle alusele vundamendile

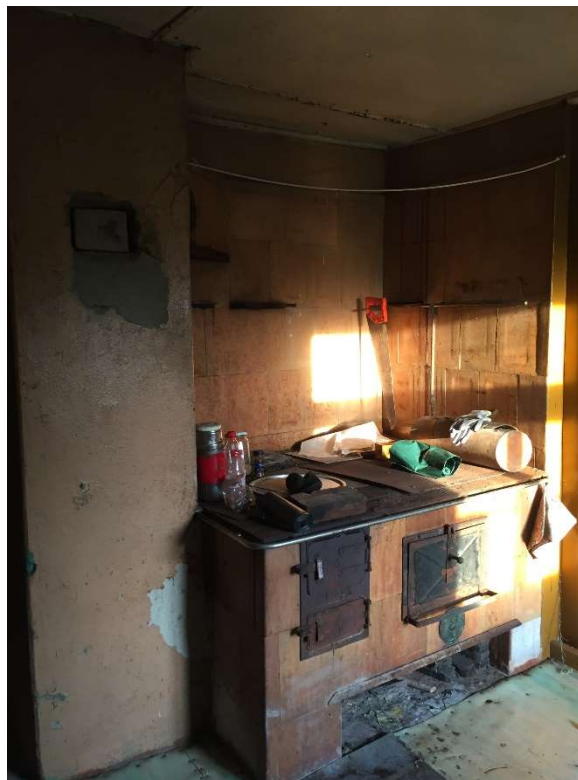
Köögis asub korstnajaalg, puupliit-ahi ja mõlemasse tuppa ulatuv kuumamüür. Puupliit-ahi on amortiseerunud, metallosades on sisse põlenud augud, korsten nõgi täis, amortiseerunud ja ohtlik. Korstnapits on välisel vaatlusel säilinud hästi.

36. Vaade korstnale, pliidile ja soojamüürile

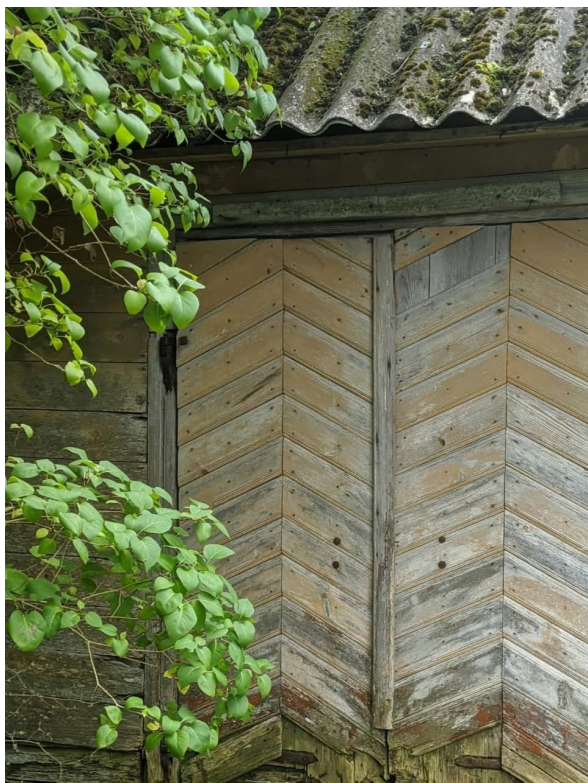
37. Vaade VU-1 uksele

Hoonel on säilinud vanad välisüksed. Välisüksed koosnevad välimistest ja sisemistest ustest. Välimised ukсед (ill 37) on väljast kalasaba laudisega, seest plankudest ja neid hoidvatest ristpalkidest. Välimised ukсед polnud väljast avatavad. Välimised ukсед on alumises osas palju niiskust saanud ja on hetkel halvas korras. Koristamise käigus ust avades murdus vasakpoolne välimine uks hingedelt maha.

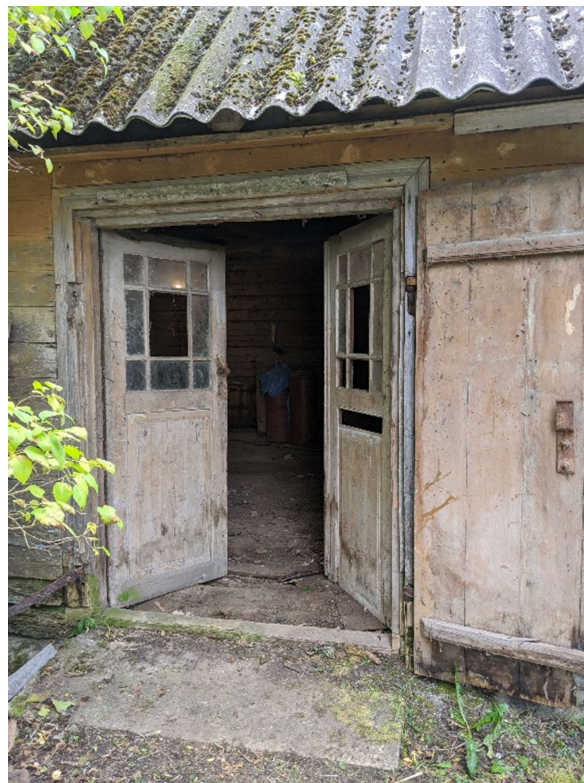
38. Vaade VU-2 uksele

Sisemised ukсед on tahveldusega ja ülemises osas klaasitud. Ka sisemised ukсед on alt niiskust saanud, aga nende olukord on parem. Parempoolsel uksel on alt kadunud alumine liist ja tahveldus on alla vajunud. Klaasid on osaliselt katki. (ill 38)

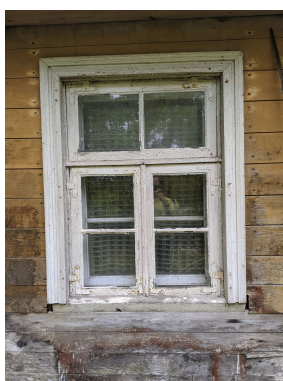
41. VU-1

Aknad on kaheraamsed ja kahepoolsed. Välimistest akendest on säilinud väga hästi kaks magamistoa akent (VA-1), mis vaatavad Levala tee poole (ill 41). Sisemisi raame on säilinud kolm. Kõik kolm praeguses magamistoa. Sisemised raamid on nn. talveaknad, mis naelutati välimiste raamide ette ainult talveks.

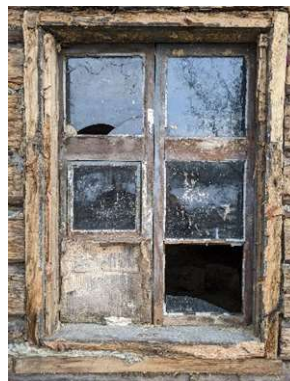
43. VU-4

Üks talveakendest tuli üllatusena välja magamistoa seinast kipsi ja välilaudise eemaldamise käigus. (ill 43) See erineb kahest teisest talveaknast. Leitud aken koosneb kahest

poolest, kui teised talveaknad olid üleni ühes tükis. Leitud aknal on ka üks avatav ruut. Samuti on ta hallikast potisiinise veidi kirkamat tooni, pigem türkiissinine. Pole teada, mis ajast on aken seina sisse pandud. Lisaks kipsile katsid teda ka vineertahvlid.

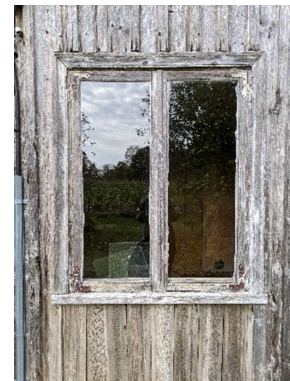
44. Hilisem aken

Magamistoa lõuna poolne aken on välja vahetatud nõukogude ajal kahepoolse ilma jaotuseta akna vastu. (ill 44)

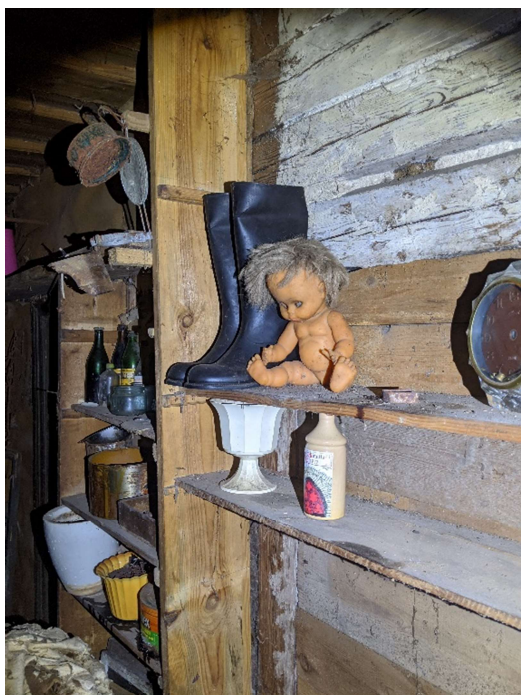
Interjööris on säilinud poe riiulid, mis ei ole just interjööri kaunim osa. (ill 47) Riiulid on suvaliste kõrguste ja pikkustega. Paiknevad seal kus juhtus sein pinda olema. Riiulite tagant ei ole seinad viimistletud.

47. Vaade poeriulitele

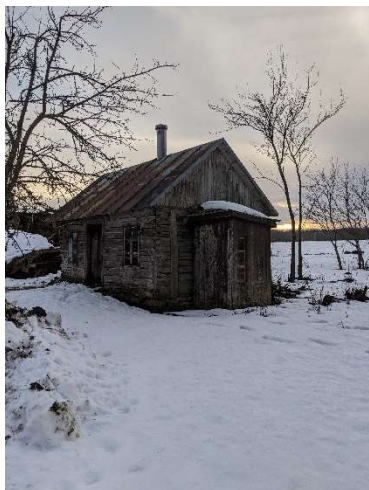
Sarikaid on saunal viie meetri peale 4. Sarika otsad on dekoratiivse paisutusega. Saunal on ainukesena hoonestusest valts plekk-katus. (ill 57)

57. Saun põhjast

30. Saun taastada olemasoleval kujul. Esimesed palgired ja akna alused pehkinud palgid plommida. Taastada vana valtsplekk-katus. Vajadusel vahetada välja samaväärse vastu. Säilitada korstna asukoht ja viimistlus. Restaureerida sarika otsad, aknad ja viilu sik-sak otsaga laudis. Akendele võib lisada sisemise raami klaaspaketina. Sisemine raam teha samasuguse ruudujaotusega kui välimine.
31. Laudal renoveerida maakivisein ja parandada vuugid. Lauda uuesti üles ehitamisel abihoonena või muul vajalikul otstarbel jälgida vana hoonekehendi mahtu. Vana harja kõrgust mitte ületada.

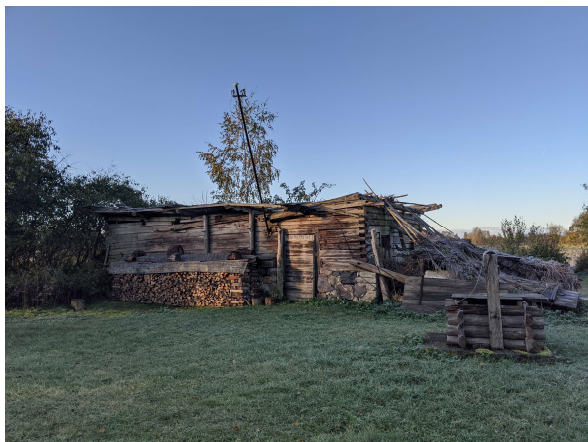
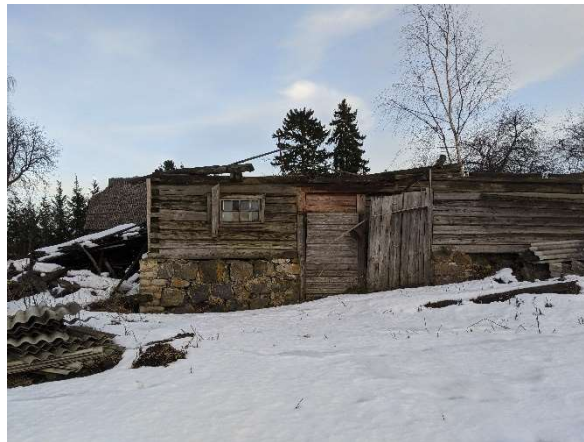
Lauda katus on paar aastat tagasi sisse vajunud ja praegu on laut suur hunnik erinevaid materjale. Välisseina palgid ja sarikad on juba mitu aastat olnud ilmastiku käes ja neid ei anna enam taastada ega kasutada.
