**Vabaduse pst. 73a Tallinn. Ajalooline ülevaade, hoone tehniline seisund,
ettepanekud restaureerimiseks.**

Vabaduse pst. 73a Tallinn, Nõmme linnaosa

Arhitektuuri konserveerimise ja restaureerimise täiendkoolituse lõputöö

Tallinn 2021.a.

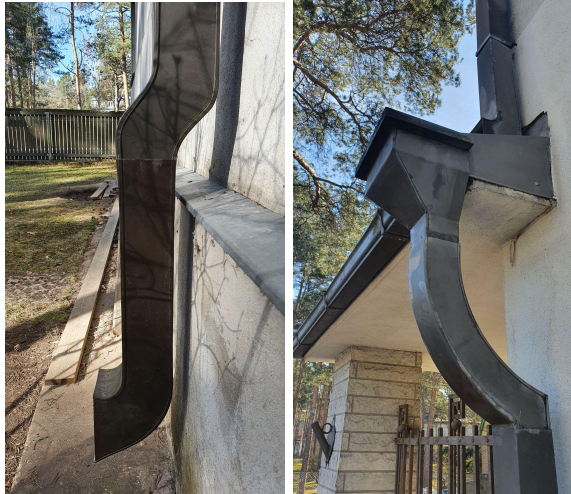
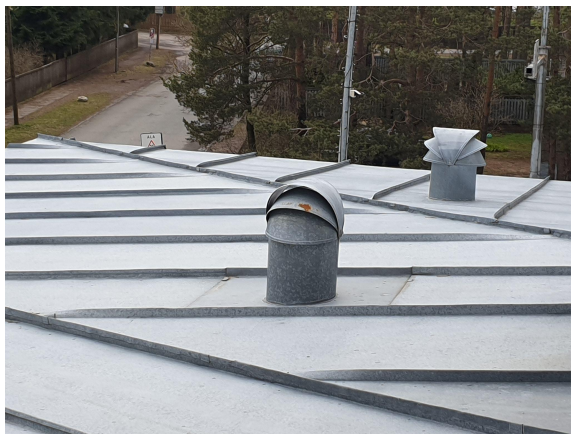
Hoone katus on välja vahetatud. Materialiks tsinkplekk pikad paanid topeltvaltsiga. Katuse olevad tuulutuskorstna tehti analoogsed vanadega (sibulkate). Vihmaveetorud, suudmed, lehid on tehtud sama kuju ja mõõduga, mis vanad ainult ripprenn on teise profiiliga. Material tumepruun PVC kattega plekk. Korstnamütsid on tehtud täis tsink plekist. Teise korruse rõdu katus ja piire uuendati samaaegselt katusevahetusega. Algselt oli see vee tiheduse saavutamiseks kaetud asfaldi laadse kattega, mis vett ei pidanud. Praegu on SBS kate ja kaetud terrassilauaga, ülespöörded tehtud samas toonis plekiga ja tilgaplekk on täis tsink plekk. Rõdupiirde kuju analoogne ehitusprojekti oleval piirdega. Maja tagastamise ajal piire puudus.

Foto 2. katus ja sademevee süsteemi

Võiks mõelda ukse asemele akna paigaldamist samas mõõdus, mis kõrvalolev aken. Viimase mõõtmise tulemus aga näitab, et endine olukord on võimalik taastada ja majaesine unikivi osa on võimalik lasta kõnnitee tasapinda ning tekib võimalus keldriakende avamisele. Need võiks samuti asendada puit/alumiinium akendega. Katus värvida. Võimalusel vihmaveerennid asendada originaal kujulised. Vajalik iga aastane katuse ja sadevee süsteemide puhastamine männiokastest.

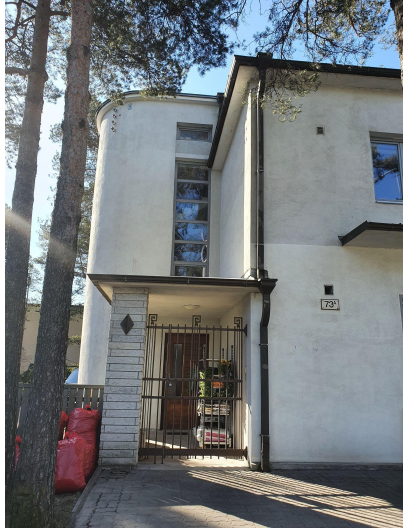
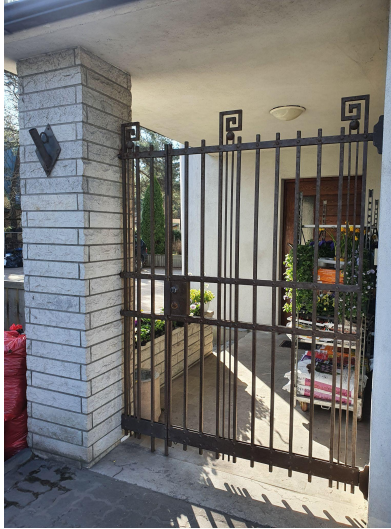
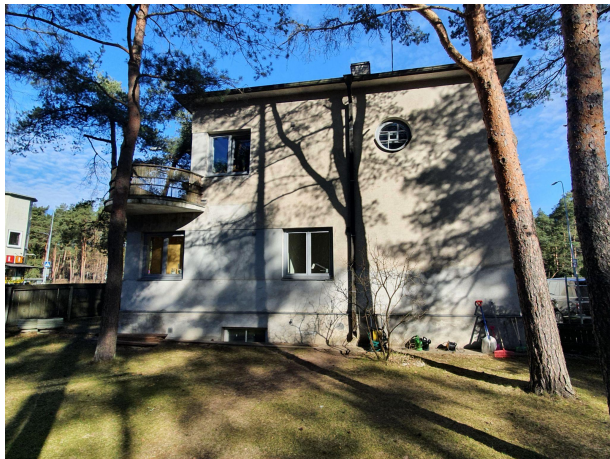
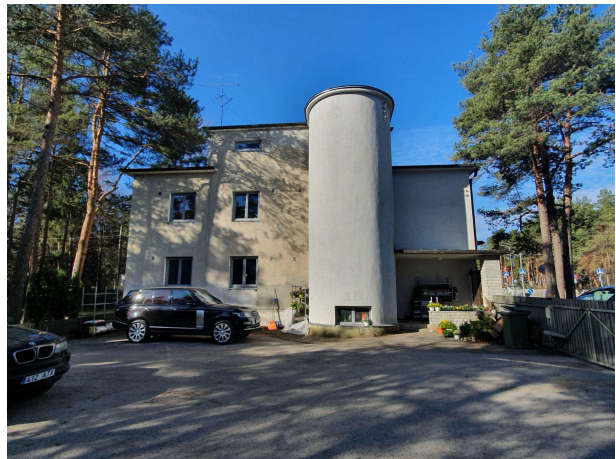
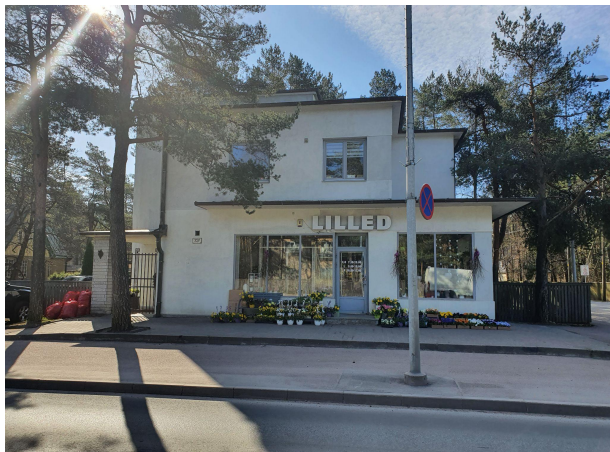
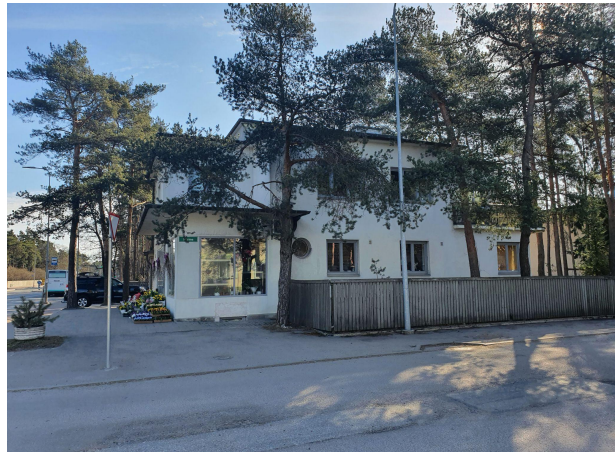
Fassaad on kaetud lubikrohviga. 1996 aastal on teostatud lubikrohviga parandused ja värvitud tänav poolsed osad ning trepikoja kaare osa. Hoov ja aia poolne osa on uuendamata ja pole teada kas ja millal on värvitud. Hoone põhitoon on helehall (peaaegu valge), räästaosa ja varikatuste alune valge ning akende nurgalahendused, mis krohvitud 15 mm tagasiastega on akendega sama tooni (RAL7040). Sokkel on värvimatta. Väljaulatuvale sokliosale on paigaldatud tsinkplekk. Ventilatsioonirestid fassaadil on originaalid ja seestpoolt avatavad/suletavad tõmmatava kettsüsteemiga (Foto 13). Lipumast peasissekäigu kohal läks kaduma ajal kui vahetati aknaid ja tehti fassaadi parandusi kuid vana fassaadi joonise järgi on see võimalik taastada. Peaukse sissepääsu varikatus toetub silikaattelistest postile, mis on hilisemal ajal kaetud klombitud dolomiit kiviga. Samuti oli silikaattelistest laotud müüri osa parkla poolne külg varikatuse all ja selle peal metallpiire. Posti ja seina vahel on metall sepivärav, mis ei ole algne kuid vajalik õueala sulgemise seisukohalt (Foto 4).

Foto 4. Hoone peasissekäigu varikatuse osa ja fassaadi vaated. 2021a.

Leida sobilikud värvitoonid maja fassaadile ja kogu hoone värvida.

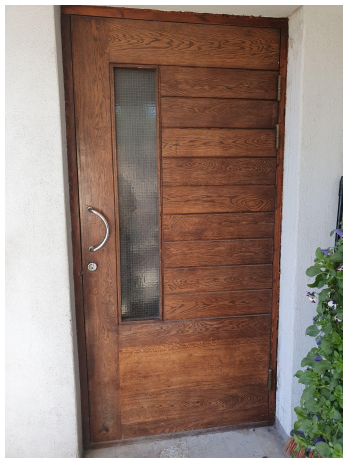
Allasõit garaazi on likvideeritud seoses Vabaduse pst. laiendamisega kuna tekkis liiga järsk kalle ning maja ees on bussipeatus. Uks säilinud ei ole. Trepikoja uks on restaureeritud, käepide asendatud uuega. Väljast on uks kaetud tammepuu faasitud laudadega ning peitsitud, seest peitsitud mänd. Uksel on horisontaalne klaasitud osa 200 x 1300 mm.

Foto 5. Trepikoja välisuks.

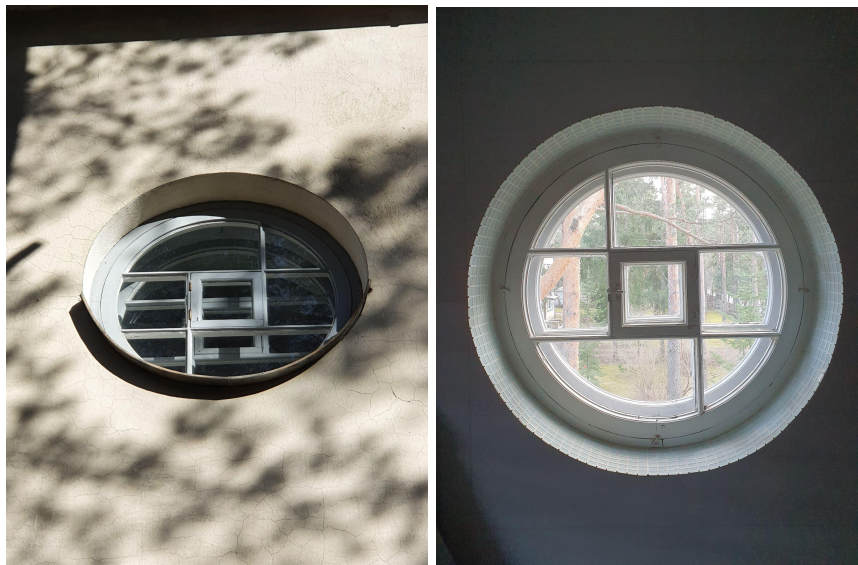
Hoonel on 2 ümmargust akent millest üks on esimese korruse äripinna Nurme tn. poolses seinas ja teine aken on teise korruse korteri vannitoas vaatega aeda, sellel aknal on väike avatav keskmine osa. Need aknad ja aknaplekid on jäetud välja vahetamatta, puhastatud ning värvitud (Foto 6).

Foto 6. Teise korruse vannitoa aken.

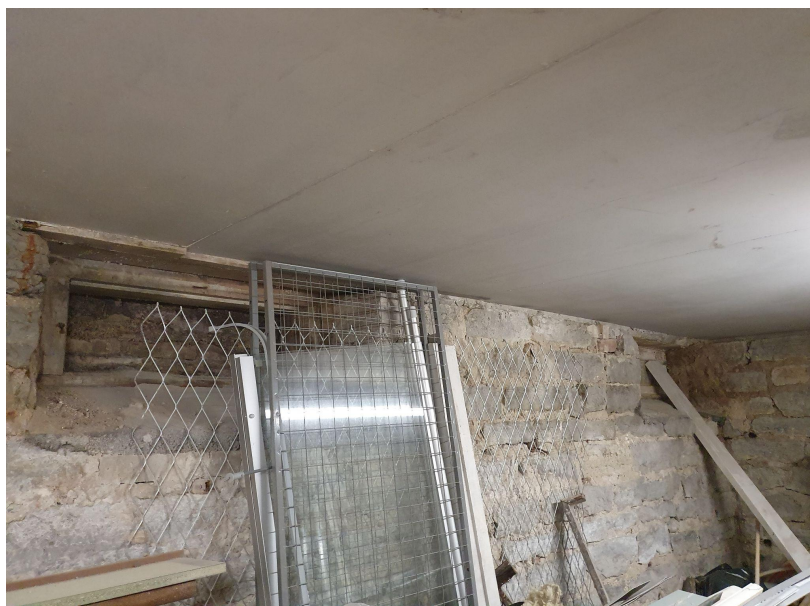
Samuti vajavad väljavahetamist 2 keldriakent Vabaduse pst. poolses sokli osas (Foto 7) kuid seoses äripinna esise maapinna tõstmisega ja Vabaduse pst. laiendamisega ei ole need väljast

Foto 7. Vabaduse pst poolsed keldriaknad.

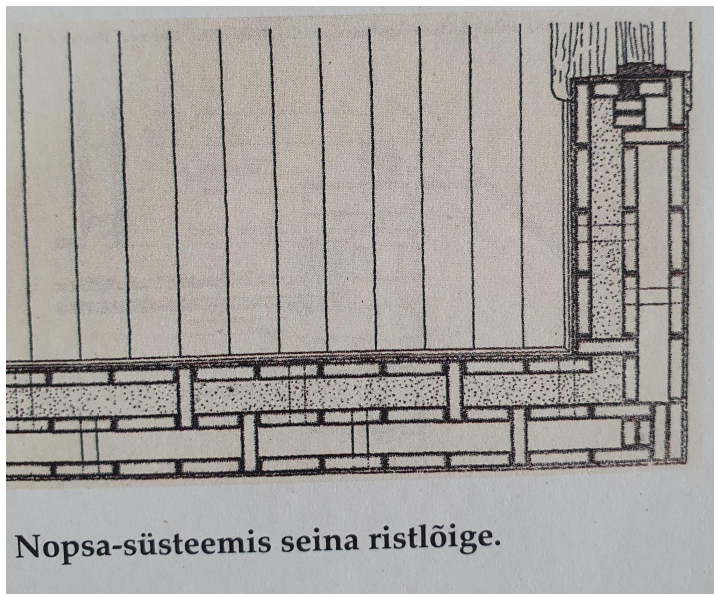
Hoone välissein on laotud Nopsa süsteemis (Kolmekihiline silikaatkivi sein, kus välimise kihi taga on õhkvahe ja sisemiste kihtide vahe on täidetud poorse täitega) ja krohvitud mõlemalt poolt lubikrohviga. Kandvad siseseinad on tellisseinad, mittekandvad seinad on vertikaal puitpostidel, mis kahelt poolt kaetud laudisega ja krohvitud lubikrohviga, sees saepurutäidis.

Foto 8. Nopsa-süsteem

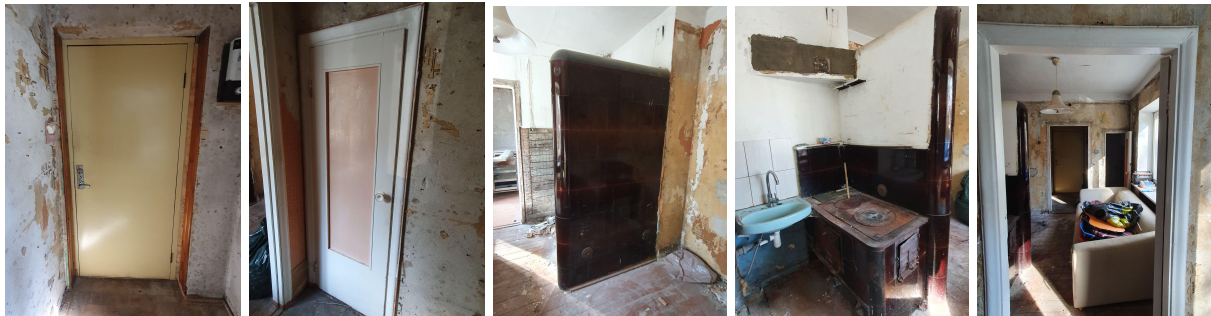
Puupliit ja soemüür tumepruunidest klasuurpottidest (1939). Pliit kasutamiskõlbmatu ja tulevikus lammutada koos keset tuba asetseva soojamüüriaga.

Põrand on erineva laiusega värvitud okaspuu laud , mis on saanud aja jooksul vee kahjustusi, tulevikus asendada kalasaba muster parketiga.

Foto 10. Korter 1 vaated.

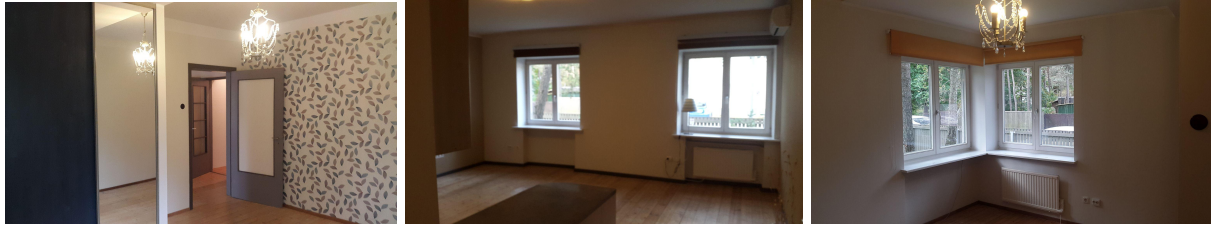
Põrand on erineva laiusega lakitud okaspuu laud , tulevikus võiks asendada kalasaba muster parketiga.

Foto 11. Korter 2 sise vaated.

algseid lüliteid (1939) puhastada ja jätta töösse.

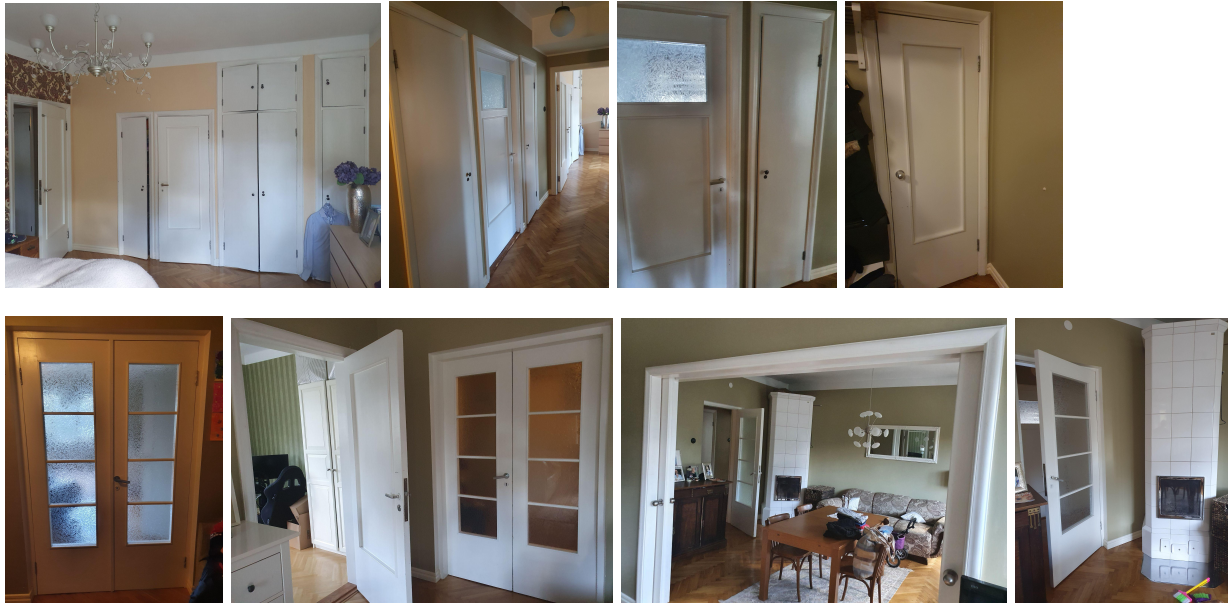
Korteris säilinud algsed siseuksed, lingid , lukustused , osadel jaotus jäälille muster klaasiga , sisseehitatud kapid ja panipaigad (Foto 12). Magamistoa kapi ukse siseküljel on säilitatud korteris elanud laste pikkused nimedega alates maja esimestest lastest, samuti minu tädi ja isa nimi ja pikkus). elutube eraldav kahepoolne seintesse liikuv lükanduks koos ümmarguste käepidemetega. (1939).

Foto 12. Korter 3 ukсед ja ahi.

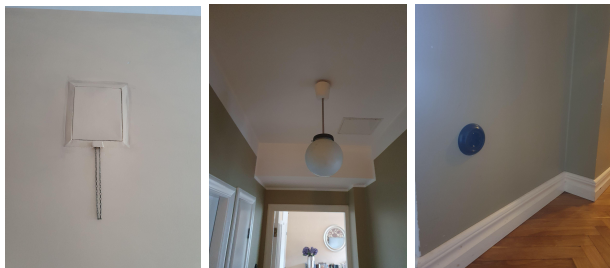
Ventilatsiooni tuulutusavad tubade välisseintes (1939) on töökorras kuid seoses liikluse koormuse suurenemisega võrreldes hoone ehitamise ajaga peaks need tulevikus välja vahetama kaasaegsete vastu , mis summutaks müra ja oleks tolmufiltritega.

Esikus ja wc-s on säilinud piimklaasist ümmargused laevalgustid(1939). Korras (Foto 13).

Põrandaliist on erinevalt algsest valget värvi ja kõrgem (Foto 13), algne oli poole madalam ja pruunika tooniga. Uksepiirdeliistud on uued kuid profiil originaal.

Foto 13. Ventilatsiooni tuulutus ava, valgusti, põrandaliist ja pistik.

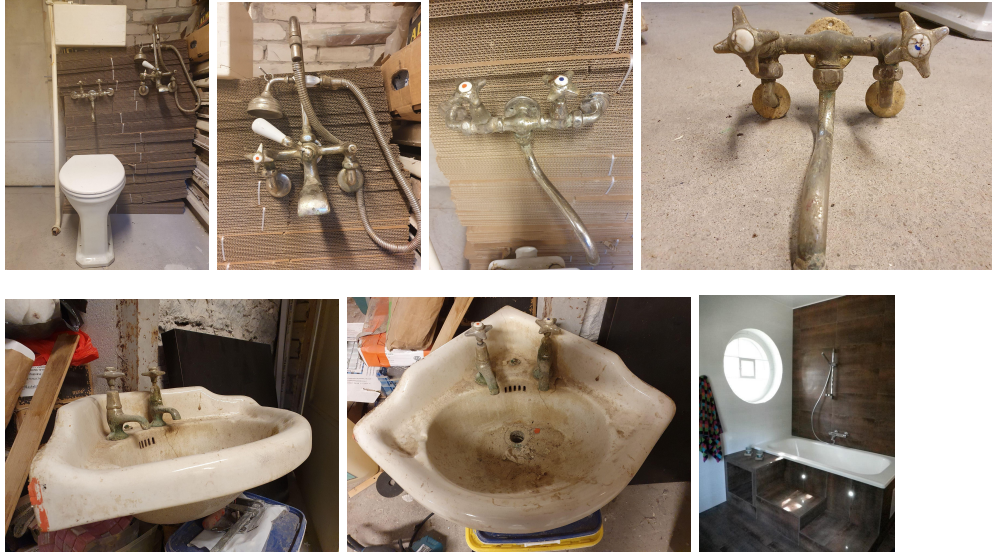
Alles on veel sellest korterist vanni ja kraanikausi segistid ja wc pott koos seinapealse loputuskastiga (1939) , mille vahetasin alles mõni aasta tagasi välja kuna paagi sisu ei pidanud vett (Foto 13). Samuti on alles hambaarsti vastuvõtu eesruumis asunud väikese ahju keraamilised kivid (1939), mida saab ehk majas eksponeerida (Foto 15). Ahi oli tuleohtlik ja seepärast tuli lahti võtta. Konsulterides Artur Ümaraga , kes meile loengut andis, selgus , et samade piltide ja kujunditega ahi oli Edgar Velbri poolt ilmselt kujundatud ka Kerese tn 16 hoones (Foto 14) , kuid mille arendaja olevat lahti võtnud ja pole teada kuhu see sai. Ahju tootjaks oli AS SAVI.

Foto 16. Korter 3 sanitaartehnika ja segistid.

Sanitaartechnika ja muud detailid, mida ei saa enam kasutada puhastatakse ja kuuluvad säilitamisele hoones.

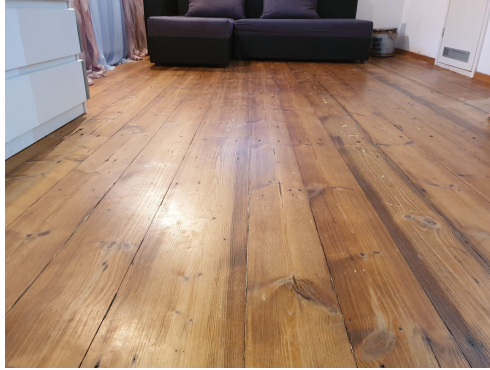
Foto 18. Pööningu korruse põrand.

Säilitada vanad , kuni 350 mm laiadest plankudest põrandalauad mis on saadud kunagi Arhitektuurimuuseumi (Soolalao) lammutamise käigus ja on nüüd taaskasutuses.

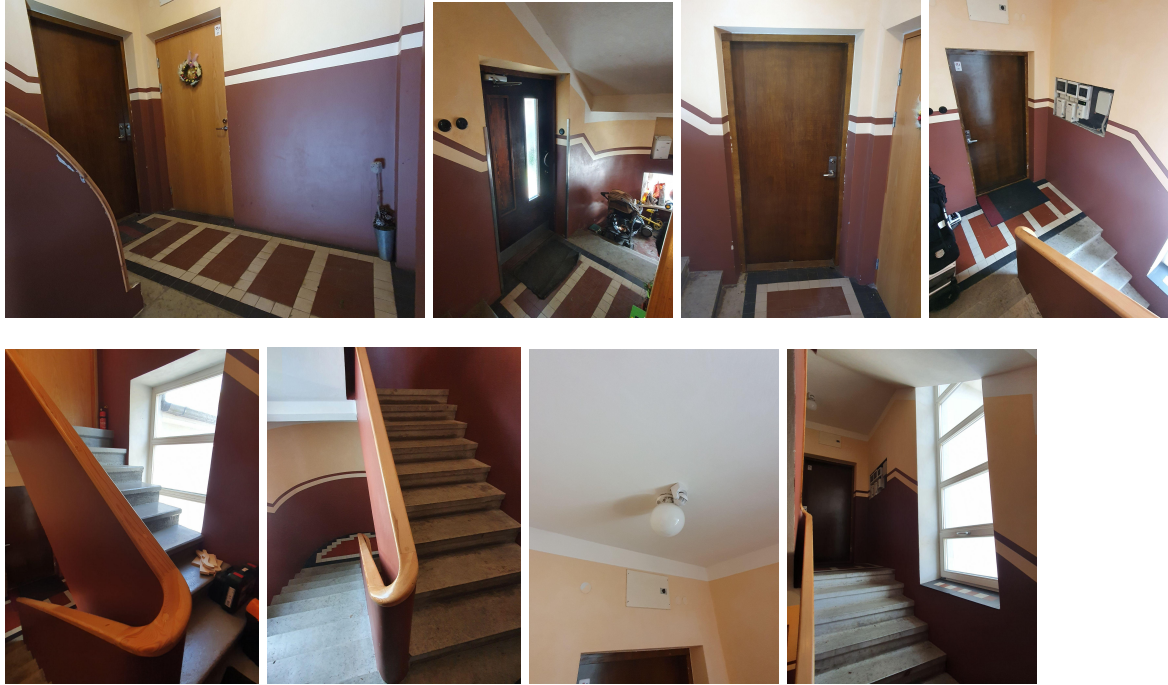
- 4.Äripinna akende vahetuse korral taastada esialgne akende jaotus.
- 5.Korter 1 ja 3 välisüksed .(1939) Restaureeritud, vajavad hooldust (Foto 19).
- 6.Trepi käsipuu puidust . Taastatud vana järgi(Foto 19).
- 7.Välistrepi astmed ja trepikoja pækivist trepp (1939) . Korras, välisaste vajab parandamist (Foto 19).
- 8.Trepikoja keraamilised põrandaplaadid 10 x 10 .(osaliselt 1939). Korras (Foto 19).
- 9.Trepikoja teisel korrusel piimklaasist ümmargune valgusti (1939) . Korras (Foto 19).

Trepikojas on tehtud remont 10 aastat tagasi. Laed ja seina ülemine osa on värvitud lubivärviga, seina alumine osa ja trepiäärde betoonseina osa tume punast tooni (värvitoon ja borde kujundus on algupärane).

Trepi puidust käsipuu on korrastatud, puuduvad pöördeosad taastatud. Korterite 1 ja 3 ukсед (tumepruun toon) on restaureeritud. Äripinna uks on metallist, mille valge värvi peaks asendama tulevikus sobilikumaga.

2 korruse korteris oli algselt 2 ust kuid korteri remondi käigus likvideeriti uks, millest algselt pääses hambaravi vastuvõtu ooteruumi. Ukse kohal on elektri mõõtjad nishis millele tuleks uks ette paigaldada sama pinnaviimistlusega nagu originaal ukсед. Korter 2 ja pööningu korruse ukсед ei ole algne. Paekivist trepiastmed on korras, Põrand on kaetud 10x10 plaatidega. Osaliselt on asendatud samas toonis uutega, keldri ja pööningu korruse pöörde osa põrand on värvitud.

Foto 19. Trepikoda.

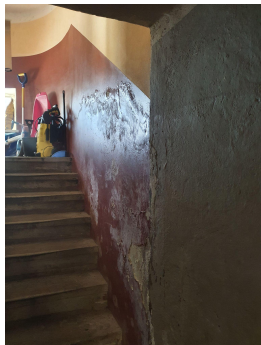
Sokkel ja keldri seinad on laotud paekiviga lubimördil. Trepikojas on niiskuskahjustus, mis on tingitud sellest, et on jäänud tegematta hüdroisolatsioon kui aeti kinni allasõit garaazi (Foto 20). Vajalik avada sokliosa väljast, teha hüdroisolatsioon ja parandada sein trepikojas. Keldri põrand oli algselt paekivist liivapinnasel, täna on suurem osa põrandast betoon.

Foto 20. Sokliosa niiskuskahjustus trepikojas.
