Elamu Meriväljal

Lodjapuu 163, Tallinn, Harjumaa

2020/2021 õppeaasta
Arhitektuuri konserveerimise ja restaureerimise täiendkoolituse lõputöö

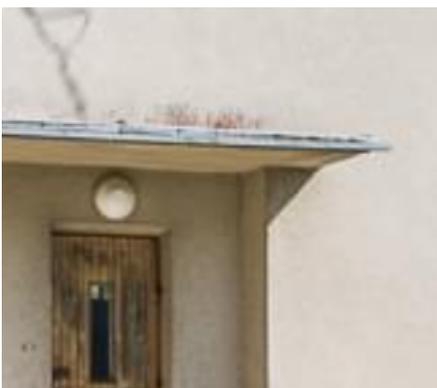
Välisseinad on ehitatud silikaattelliskividest, soojustatud arvatavasti 250 mm polüstüreenplaatidega ja viimistletud polümeerikrohvikihiga. Maja esiküljel on ilmastikust ning niiskusest tingitud krohvikahjustused. Esineb vertikaalsetest tingitud värvimuutust krohvil mitmel küljel maja fassaadil ja ka soklil (ill 4, ill 6). Pigem plekkliistude lähedal (ill 6). Sokli ehitusmaterjaliks on paekivi. Sokliseinad on soojustatud arvatavasti 150 mm polüstüreenplaatidega ja viimistletud tsementkrohviga. Seisukord on hea ja nähtavaid krohvikahjustusi, pudenemist ei esine.

Illustratsioon 4. Varikatuse kohal olev värvimuutus krohvis

Maja välissein ja sokkel oleks vaja puhastada vetikakahjustustest ning parandada krohvikahjustused. Varikatuse kohal peaks arvestama sadevee äravooluga, et ei tekiks edasist niiskuse kogunemist. Sokliliistud peaks vahetama, et ei tekiks uusi kahjustusi selle ümbruses, vesi oleks suunatud majast ja vundamendist eemale.

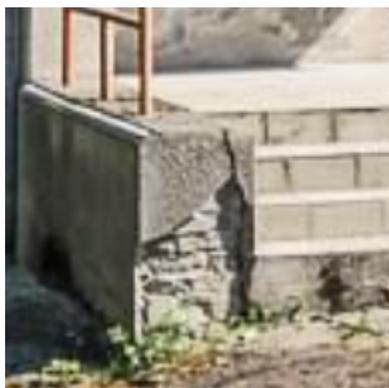
Trepi astmetel olevad plaadid on ilmastikumõjude või vale sideaine kasutamise tulemusel trepilt lahti. Esineb täiesti lahtisi, kui ka osaliselt lahtisi plaate. Trepi külgedel ning trepi otsapostidel esineb suures osas krohvil kahjustusi (ill 5).

Illustratsioon 5. Krohvikahjustused trepil

Trepp kuuluks säilitamisele. Välistrepi külgedel on sadevee ära juhtimiseks plekkliistud, mis ei täida hetkel soovitud funktsiooni vaid juhivad niiskuse otse müüri. Trepi parandamisel peaks tähelepanu pöörama trepi ja müüri armeerimisele.

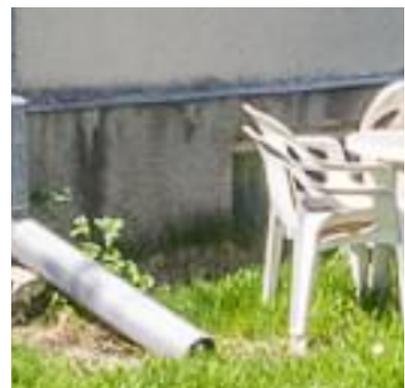
Illustratsioon 6. Värvimuutus krohvis soklipleki all ja kohal.

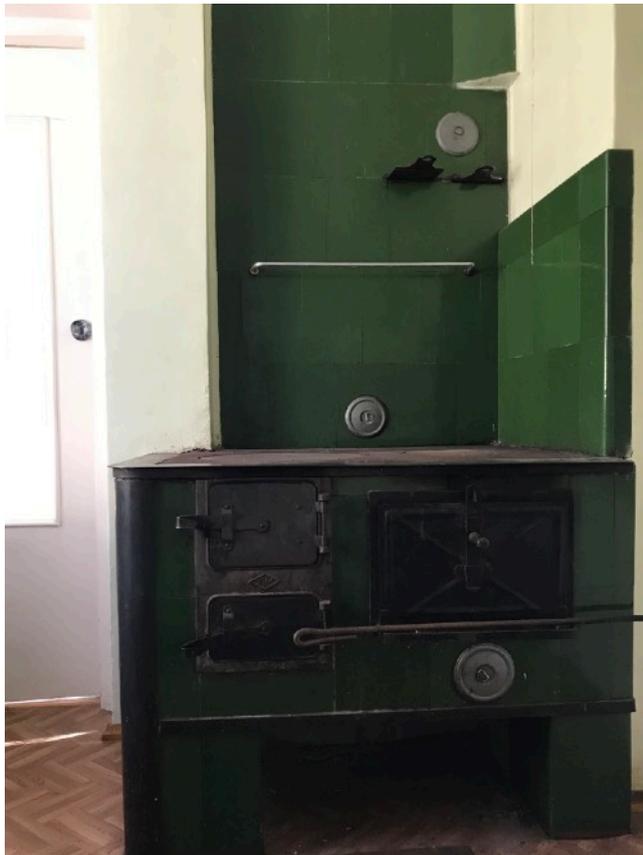
Majas on ahiküte. Säilinud on köögipliit (ill 7), soojamüür ning ülemise korruse ahi. Üks alumise korruse ahi on lammutatud (ill 8). Praegune küttesüsteem ei taga majas talveperioodil piisavalt püsivat temperatuuri. Õhuniiskuse tase on muutlik. Ajutiselt on kasutatud maja kütmisel elektriradiaatoreid, mis on praeguseks majast eemaldatud. Küttesüsteemi puhastamise 2020 a. aktis kirjeldati mitmeid puudusi praeahju ja korstna seisukorrast (ill 9).

Illustratsioon 7. Pliit köögis

Maja küttesüsteem vajab uuendamist terves mahus. Kõrvaldama peaks küttesüsteemi aktis loetletud vead, et tagada ahjude ja pliidi edasise töö. Hoonesse saaks paigaldada gaasikütte ning soojusallikad jaotada ribiradiaatorite näol üle maja. Siseõhu temperatuur eluruumis peaks olema optimaalne, et luua inimesele hubase soojatunde ning aitama kaasa tervisliku ja nõuetekohase sisekliima tekkimisele ja püsimisele.

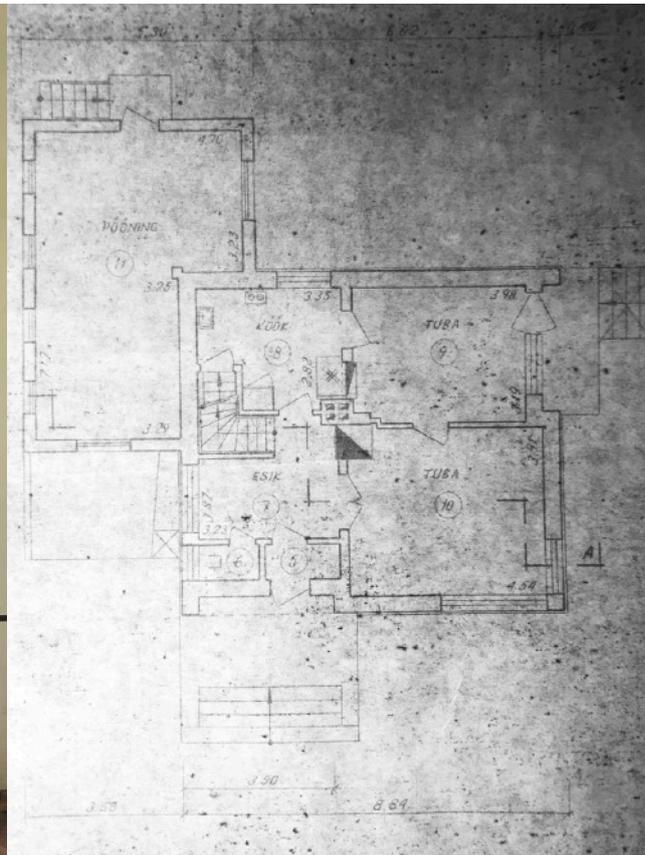
Illustratsioon 8. Esimese korruse pliidi ja ahju paiknemine.

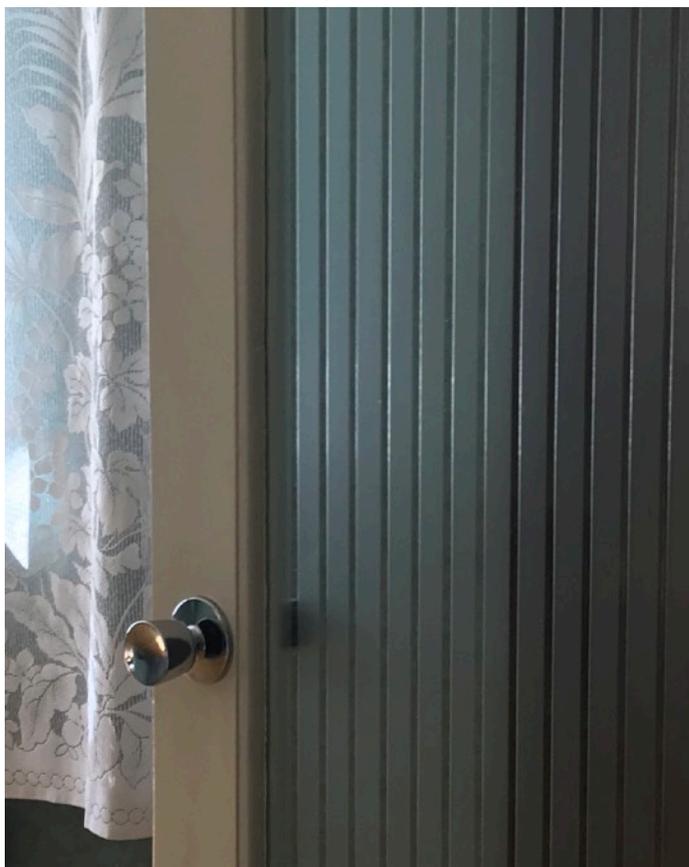
Siseuksed on säilinud enamuses originaalis. Valge puitraamiga, opaaksete triipudega klaasitud ukсед on maja mõlemal korrusel. Uksed ja ukseraamid on korduvalt üle värvitud ning suhteliselt paksu värvikihi all, kuid ilma tugevate kulumisjälgedega ning täketeta. Esikust elutuppa avaneb

Illustratsioon 10. Klaasuks

Maja aknad vahetada uute puitpakett akende vastu. Siseuksed ja ukselehted võiks vanast värvist puhastada ning värvida üle linaõlivärvidega. Akende suurus tagab päeva ajal ruumides piisavas koguses loomuliku valguse, mistõttu ei ole vaja kindlsti muuta ega suurendada eluruumide akende mahtusid.

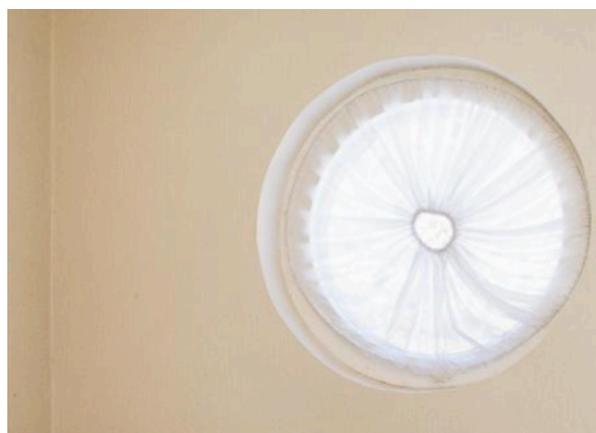
Maja välisilmet on kõige rohkem praeguseks muutnud osaline akende vahetamine eelmise kümnendi jooksul. Hoonel on stiilipuhtalt olemas kahel korrusel nurgaaknad, kui ka illuminaatoraken. Akende paigutus ja suurus on jäänud samaks, kuid puitakende asemele on osaliselt pandud PVC aknad. Garaažis on säilinud osaliselt originaalaknad, mille raam on olnud punase triibuga valge, see värvikombinatsioon on olnud läbiv kõigi maja akende puhul. Originaalis on säilinud ka maja põhjapoolne avatav illuminaatoraken.

Illustratsioon 11. Illuminaatoraken

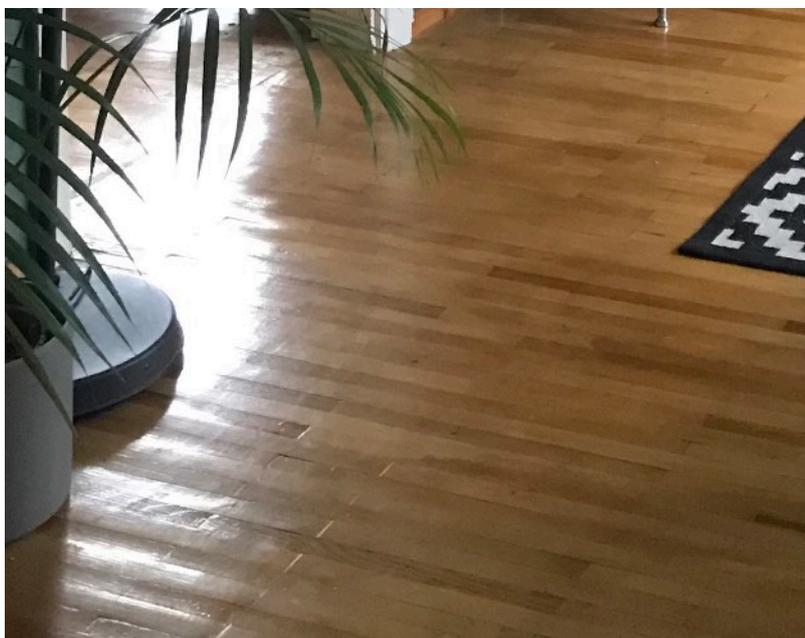
Esimese korruse põrandad on kaetud tugeva ja kvaliteetse lakitud tammeparketiga (ill 12). Tubade põrandatel kulumisjälgi niiskuskahjustusi või kuivamisest tingitud pragunemist ei leidu. Esiku põrandat on vahetatud osaliselt ning seal esineb parketis värvierinevust. Ülemise korruse põrandad on kaetud puitlaastplaadiga ning värvitud (ill 14). Hoonel on betoon- ja puitkonstruktsioonist vahelaed, mis on hästi säilinud. Köögis ning abiruumides on kasutatud põrandakatteks linoleumi.

Kuna maja läbivaks tooniks on heledad neutraalsed toonid, soovitaks valida samasuguse lahenduse. Põrandate puhul saab edukalt taastada esimese korruse tammeparketi, mida värskendada lihvimise ja lakkimise teel. Köögi ja abiruumide põrandatel asendada linoleum näiteks naturaalkiviga. Teise korruse põranda võiks katta parketi asemel näiteks korkpõrandaga.

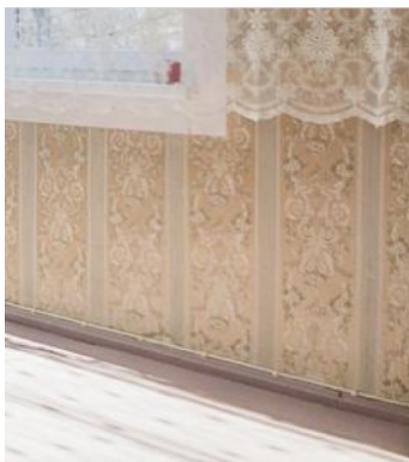
Illustratsioon 14. Ülemise korruse toa põrand ja tapeet

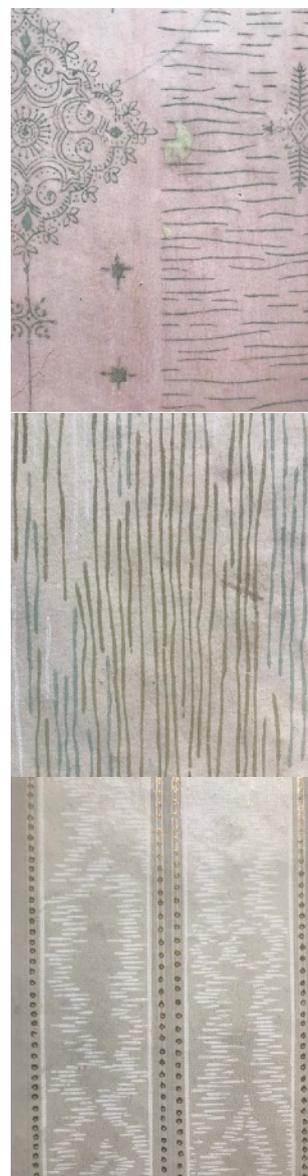
Siseviimistluses on kasutatud pigem heledaid toone. Seintel on läbivalt heledates või neutraalsetes toonides tapeedid (ill 15), mida on aegade jooksul silmnähtavalt üksteise peale lisatud, ilma vana kihti eemaldamata. Siseseinad on valdavalt ehitatud silikaattelistest ja puitkonstruktsioonist, nähtavaid kahjustusi ei esine.

Illustratsioon 15. Magamistubade tapeedid
