ÜHE VILLA LUGU
TREPIMÄGI 6, VILJANDI

Viljandi vanalinna muinsuskaitseala, reg nr 27010

Arhitektuuri konserveerimise ja restaureerimise täiendkoolituse lõputöö

Tallinn 2021

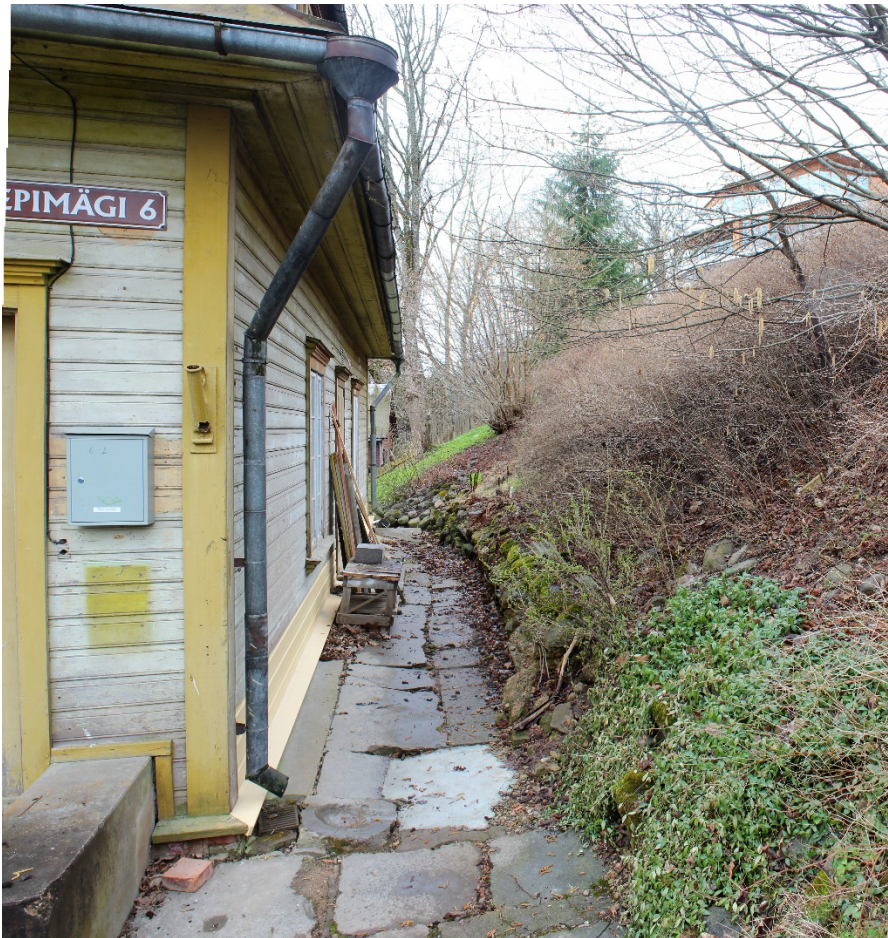
Foto 8 Sokkel hoone taga.

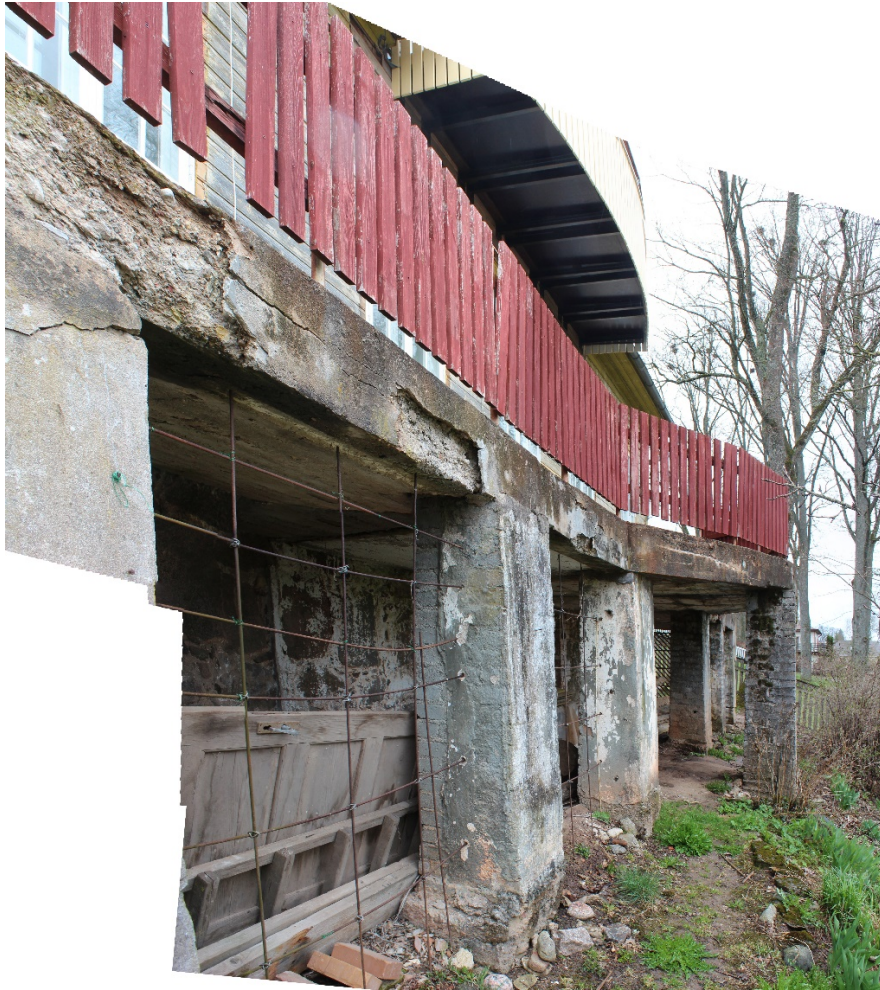
Foto 14 Hoovi poolne tõstetud terrass postidel.

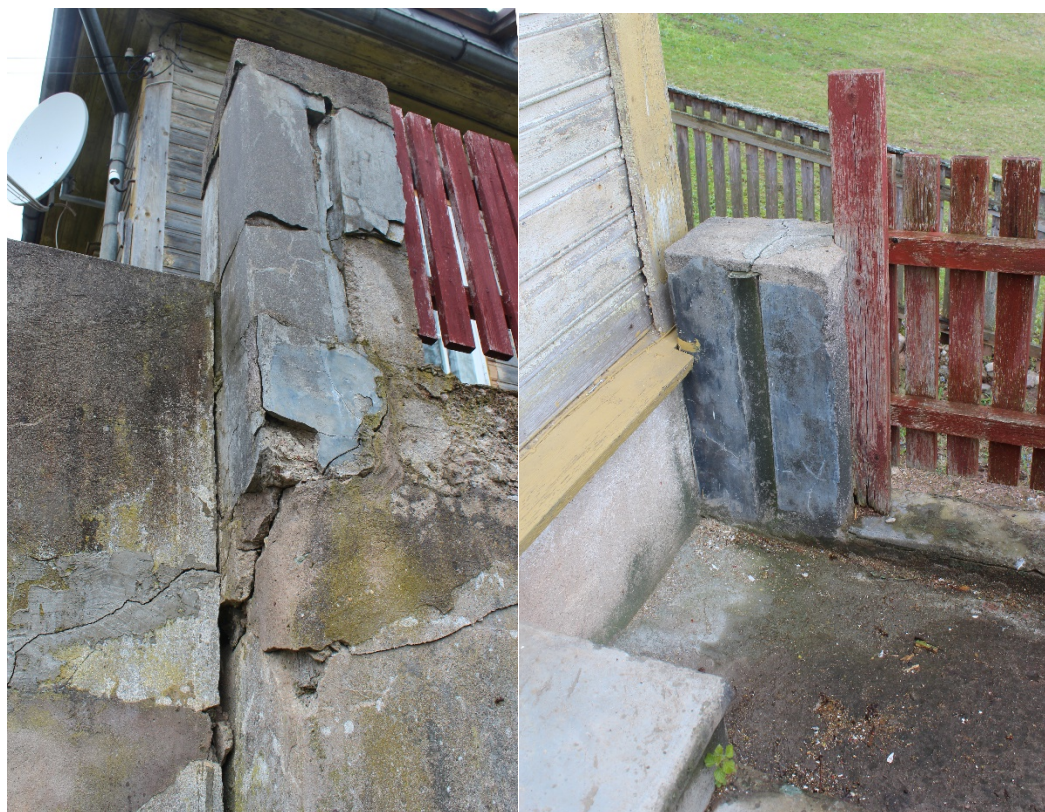
Foto 19 Säilinud terrassipiirde betoonist nurgapost 3.

Terrassi piirded olnud algselt betoonist – nii postid kui käsipuu. Nurkmised postid jämedamad ning kõrgemad ja kanneleringuga, vahepealsed postid peenemad. Säilinud kolm nurgaposti. Ülejäänud osas betoon piire asendatud teraspostide ja puitlippidega (1974. a kap. remondi käigus).

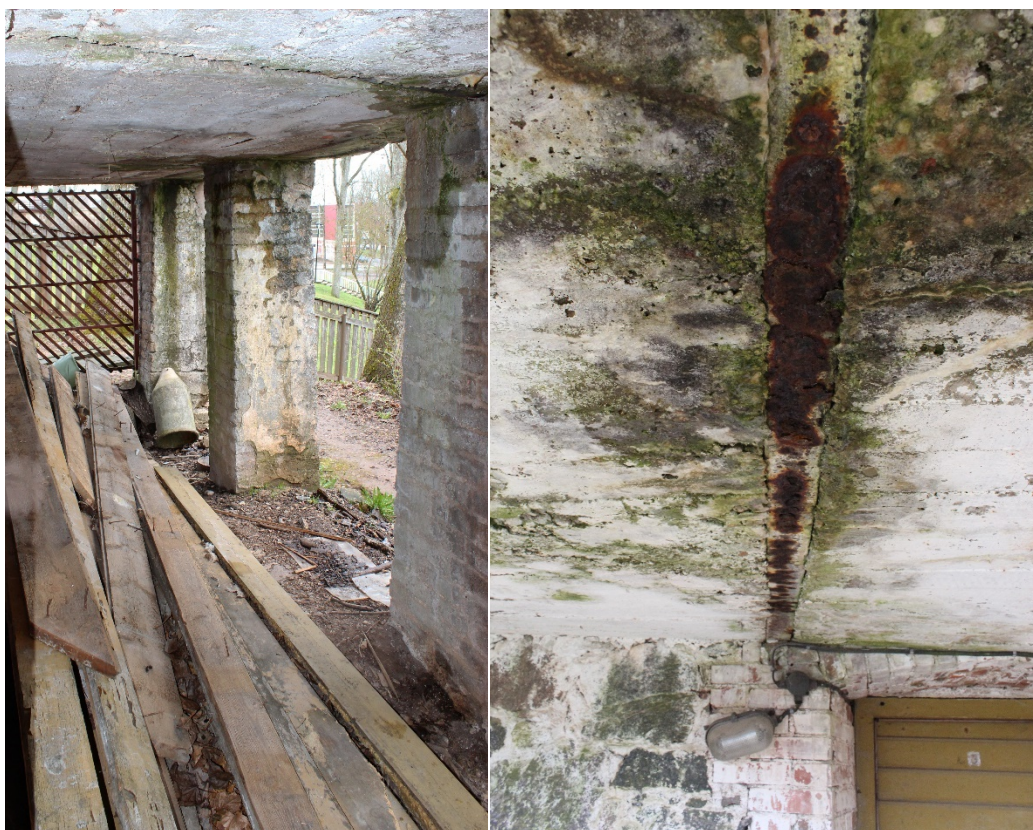
Foto 20 Tõstetud terrassi alune, roostekahjustustega terrassi kandetala.

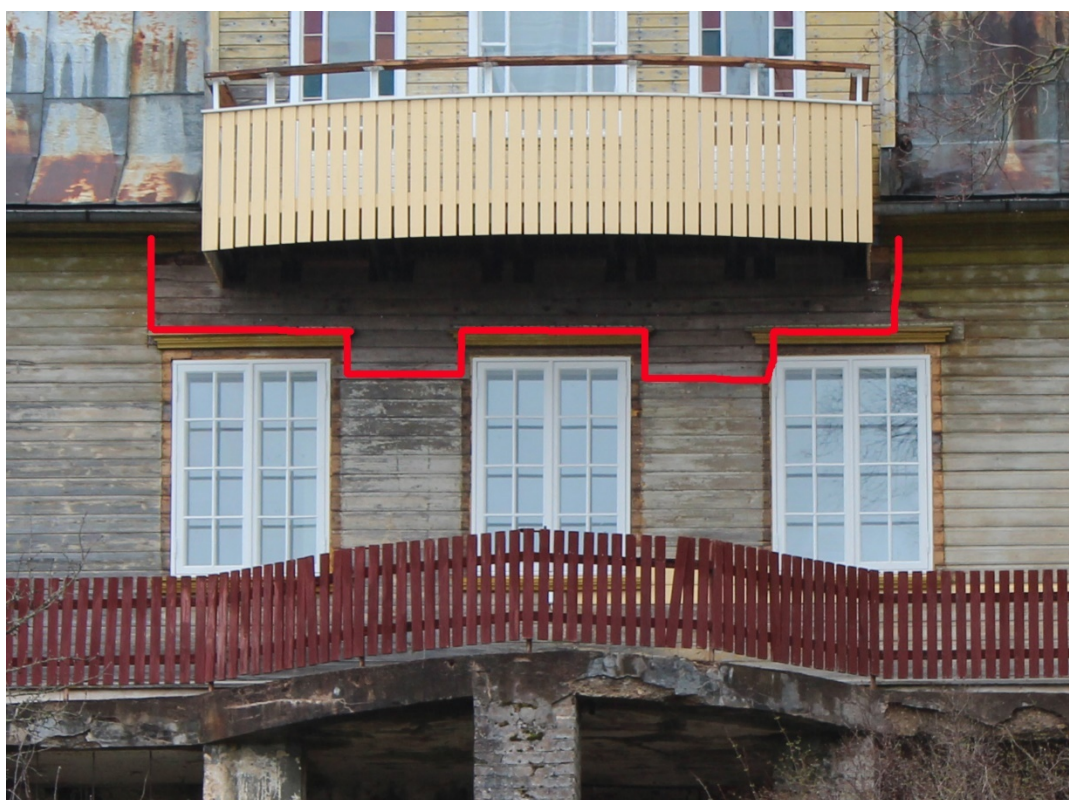
Foto 28 Algsest erinev laudis rõdu all ning rõdu uugi osas.

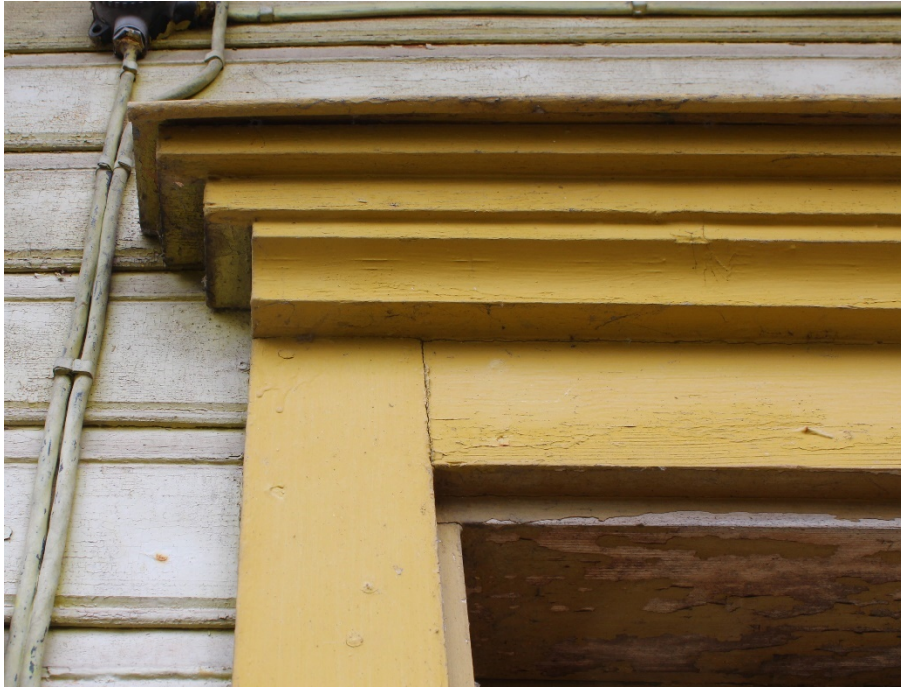
Fassaadi nurga lauad on profileerimata lauast. Mansardi ukkide osas nurgalauad kitsamad. Akende ja uste kohal olevad karniisid ei ole tehtud ühest profileeringuga tükist vaid mitmest kokku pandud – profileeringuga karniisilaud, millele peale pandu üleulatusega veelaud ning veeplekk. Kus juures alumisi profileeringuga karniisi laudu on kahe suguseid. Välise vaatluse põhjal ei osaka arvata, kas selline lahendus juba algne või hilisem asendus. Samuti jään hätta pakkumisega, kumb sellisel juhul algne on.

Foto 29 Avade kohal paikneva karniisi versioon 1.

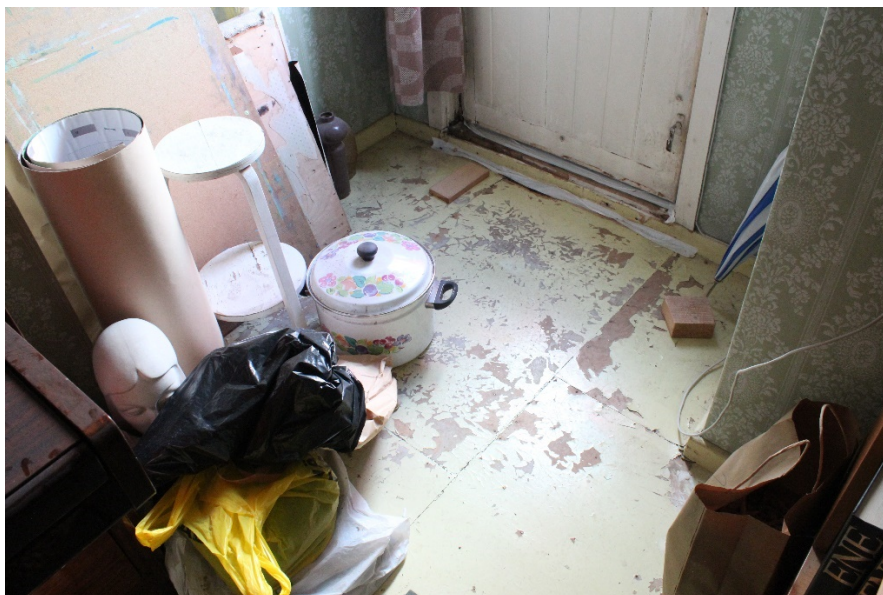
Teise korruse osas olid vanad laudpõrandad väidetavalt 1974. aastaks nii halvas seisus, et korrastamist ei kannatanud. 1973. a. kap. remondi projektis on kirjas, et põrandad kaetakse kõva puitkiud plaadiga 3-5mm. Selline seis tänaseni. Kõige halvemas seisus on põrand suure toas endise veranda osas, kuna seal olnud mingil ajal lekkeid ukse alt, kuna rõdu põrand oli maja poole kaldu. Nüüdseks rõdu korda tehtud ning veed majast eemale juhitud. Köögis plaadi peal väga peetud välimusega linoleum. On kohti kus näha, et

aluspõrand aukus. Esikus samuti linoleum. San. sõlmedes tehti äsja remonti ning need nüüd plaaditud.

Foto 43 2. korruse puitkiudplaadiga kaetud põrand rõdu ukse juures.

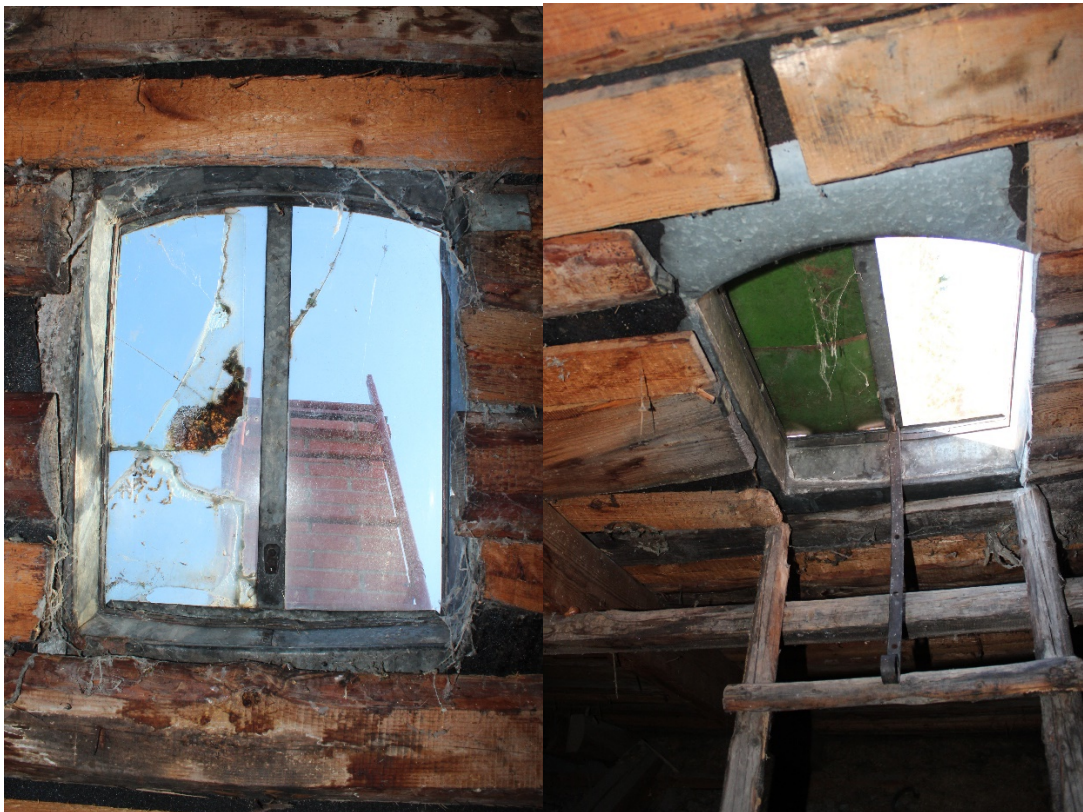
Pööningult on kaks klaasitud luugiga või pigem aknaga pääsu katusele, kummalgi pool küljel. Ehitusaegsed terasraamis aknad, seis rahuldav. Korstna läbiviikude osas on olnud läbijookse, nüüdseks korstnapitsid uuendatud ning lekked likvideeritud. Laotud uued punasest tellisest korstnapitsid ning varustatud redeliga. Ehitusjärgsed korstnad on olnud

Foto 49 Pööningu terasraamis luugid, katusele pääsuks.

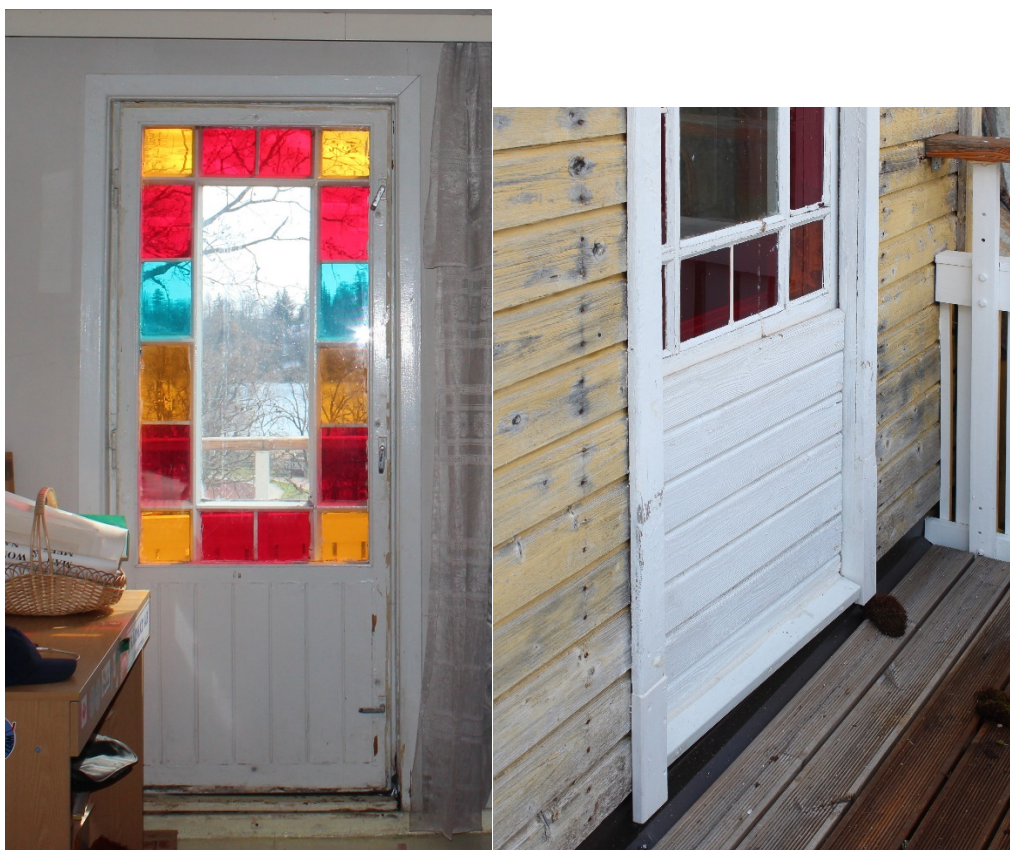
Teise korruse rõduuksed pärinevad samast ajast rõdu ehitamisega, st. 1974. aastast. Inspiratsiooni on ammutatud klaasitud siseustest, ka rõduustel väikesed klaasid värvilised. Sulgemine kolme kremoniga, seega tegu rohkem nagu suure aknaga. Tahvli osas seespool vertikaalne laudis, väljas horisontaalne. Trepimäe poolse toa sisseehitatud kapi uksed pärinevad autori meelest nõukogude ajast, kuna tahvelduse lahendus erinev teistest siseustest. Köögi sahvri uks originaal, ühe tahvliga ning originaal vändenupu ja hingedega.

Foto 74 Rõdu uks, vaade seest ja väljast.

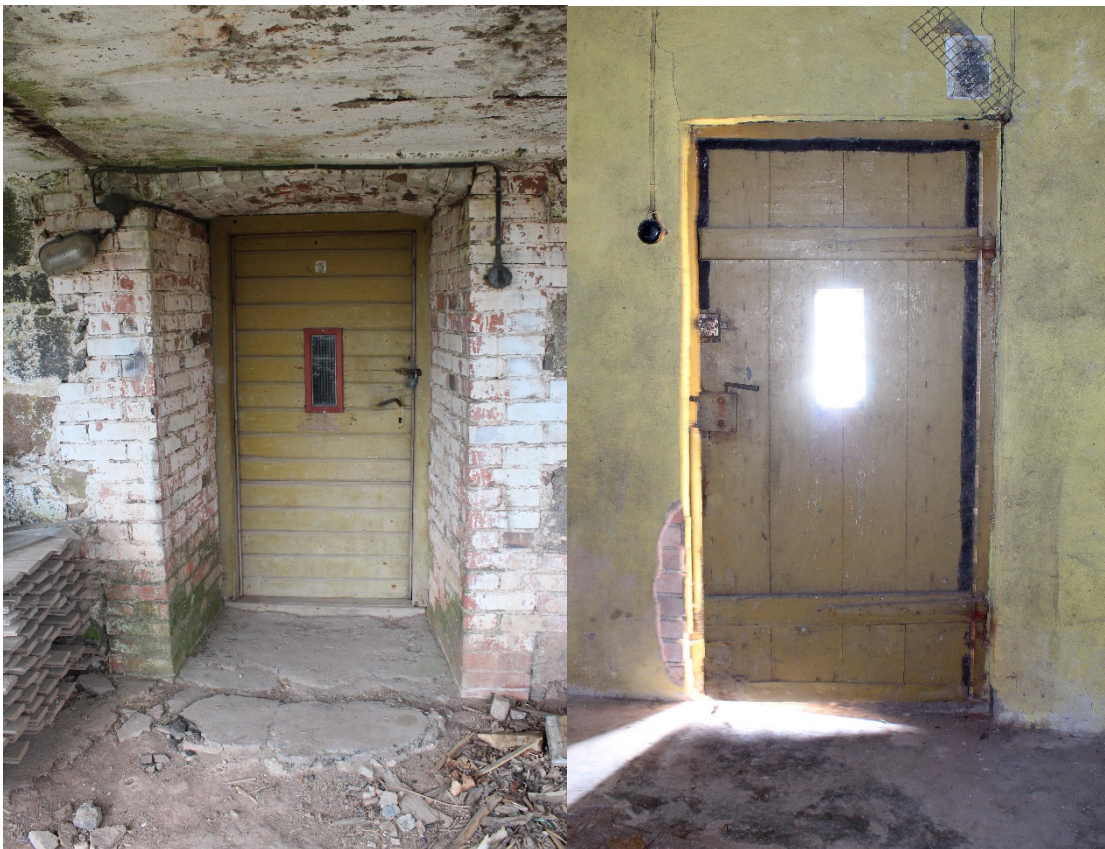
- Keldri korruse välisuks on traditsiooniline püstlaudistest uks, mida seovad ülemine ja alumine põõn, pikkade metallhingedega, väljast viimistletud horisontaallaudisega, keskel väike klaasitud ava. Algupärane lukk säilinud, kuid hetkel suletav tabalukuga. Siseustest kindlasti algupärased kaks ust, mida tuleb läbida, et pääseda köök-tuppa. Sarnase tahveldusega, mis haakub ülemise korruse lahendustega. Originaal hinged, esimesel säilinud ka originaal link ja lukk. Pesuruumi uks hilisem, tahveldus teine, samuti hinged ja lukk, tundub nõukogudeaegne.

Foto 77 Keldri uks väljast.

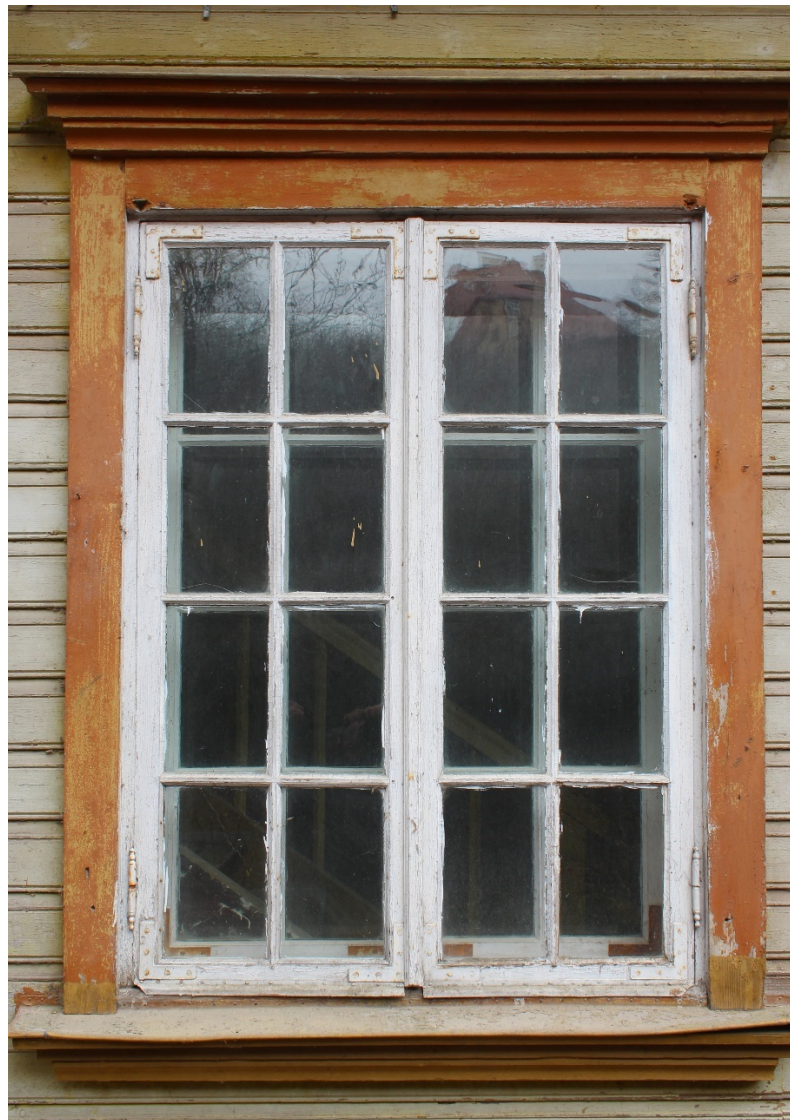
Foto 84 Hoone tüüpne 16 jaotusega aken. 1. korruse trepikoja akan, säilinud algsel kujul.

9. Restaureerida mansardkorruse algupärased aknad. Võimalusel restaureerida ka keldrikorruse köök-toa aknad. Kui akende olukord ei kannata restaureerimist, siis teha uued õhkkuivast okaspuidust, analoogsed algupärastele, jälgida raamijaotust ja võimalusel prusspulkade mõõte. Säilitada ja kasutada vana klaasi, metall manuseid ja kremonoone sel juhul uute akende juures. Aknad värvida valge linaõlivärviga, klaasid kittida linaõlikitiga. Kõigi akende puhul vajalik uute veelaua plekkide paigutamine akna alumisse serva. Ülemiste karniiside plekid tunduvad olema paremas korras ning vajavad vaid üle värvimist. Aknakremonide käepidemeid mitte üle värvida, kaaluda alumise korruse korteris aknakremonide käepidemete puhastamist värvist.

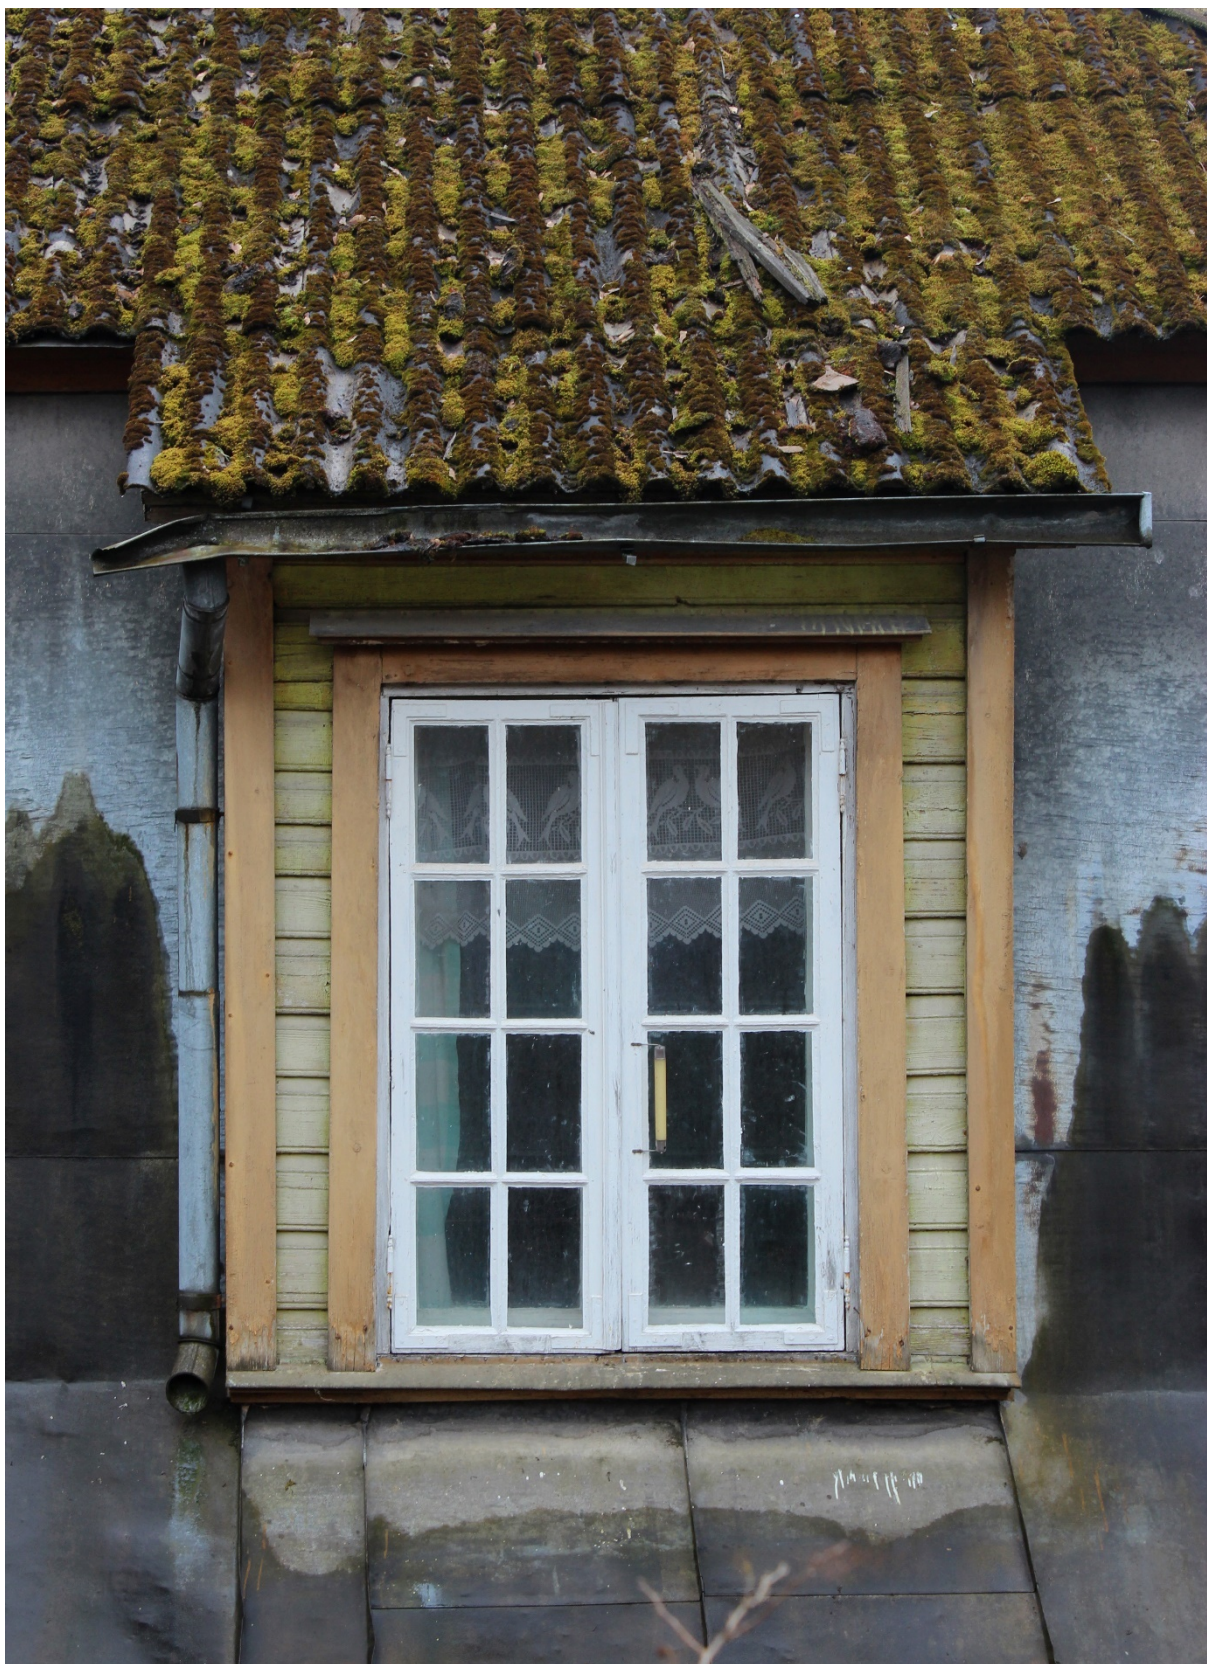
Foto 89 Mansardi ühe aknaga uuk. See konkreetne köögi oma, välimisel aknal kõik prosspulgad alles, sisemisel kõik puudu.

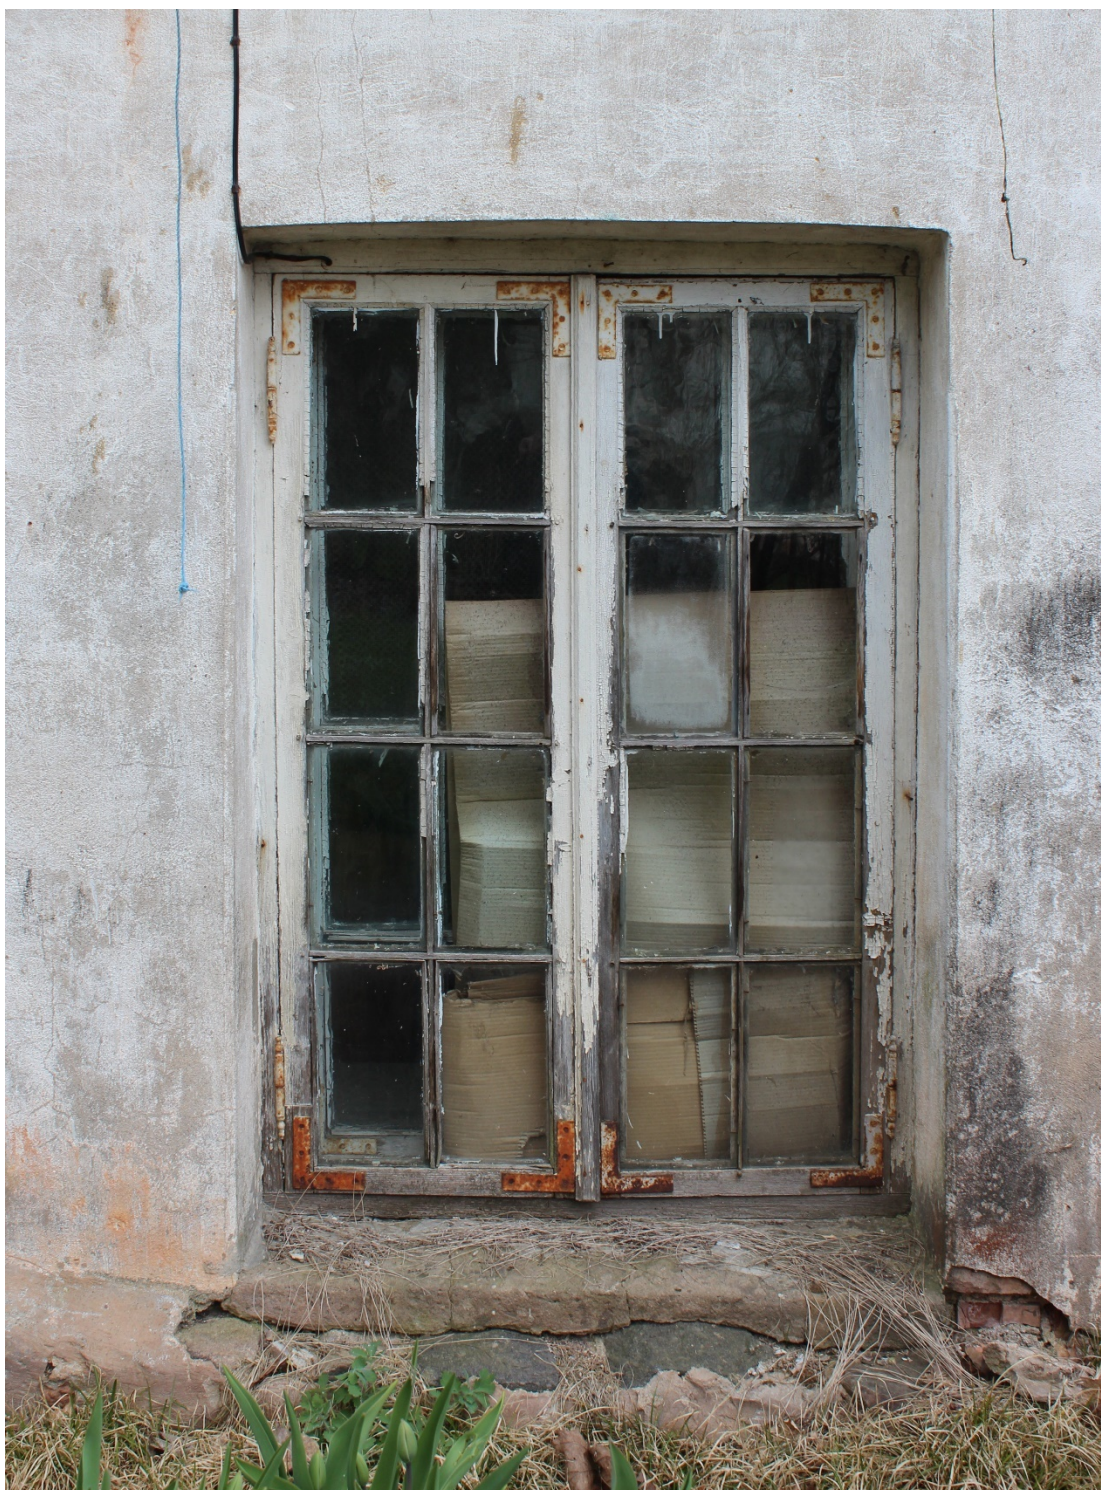
Foto 92 Keldri väga halvas korras 16 jaotusega aknad.

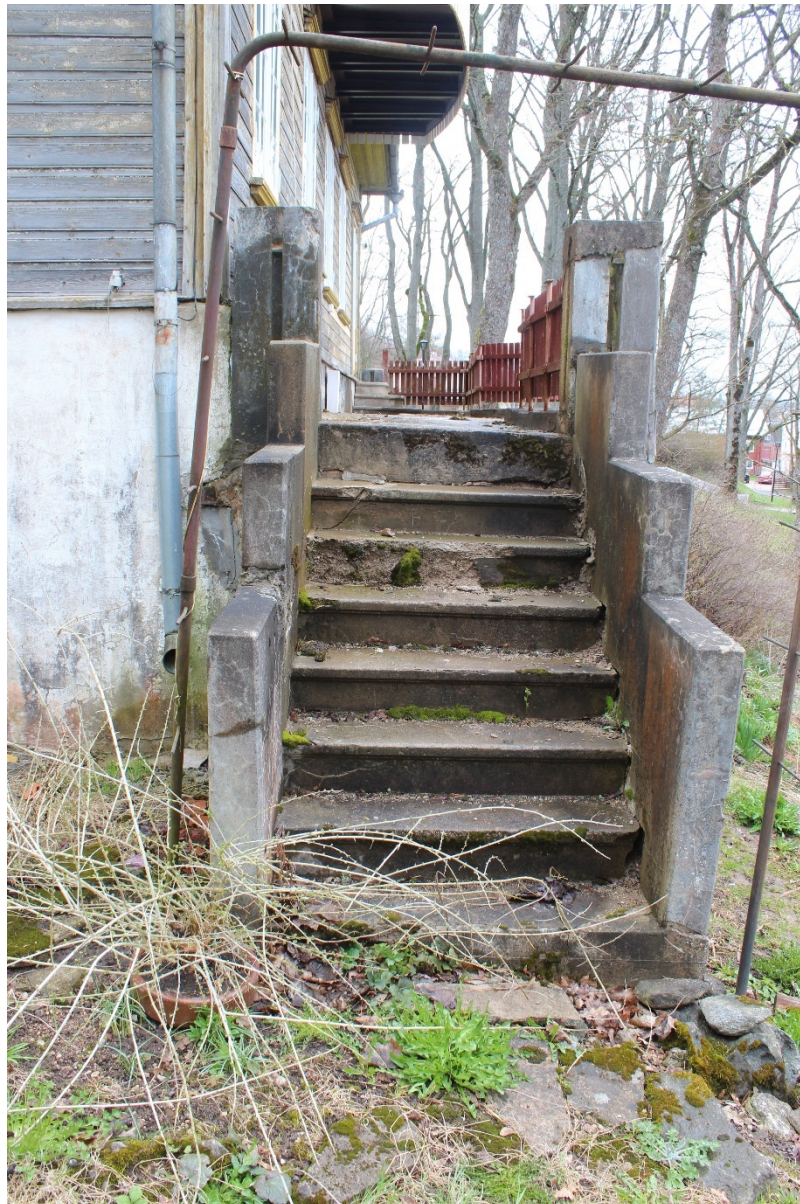
Neljas trepp, r/b 8 - astmeline trepp hoovist esimese korruse tõstetud terrassile. Kahel pool treppi betoonist astmeline serv. Trepi olukord halb. Hoone ja trepi ühenduskohas kummaline kividest väljaulatuv moodustis, ajaloolistel fotodelt näha, et see algusest peale nii. Piirded suurte pragudega. Astmed osaliselt lagunened. Astmete osas on arvatavasti 1974 aastal seoses terrassi remontöödega valatud uuesti esimene ja viimane aste. Robustsem betooni töö, ilma esiserva ninata. Järve poolne betoon piire suure diagonaalse praoga, mida proovitud parandada. On näha, et sealt olnud suured tükid lahti. Trepi alune terves ulatuses kaetud niiskuslembese bioloogilise kihiga (taimed, vetikad, seened, samblikud).

Foto 95 Betoon trepp tõstetud terrassile.

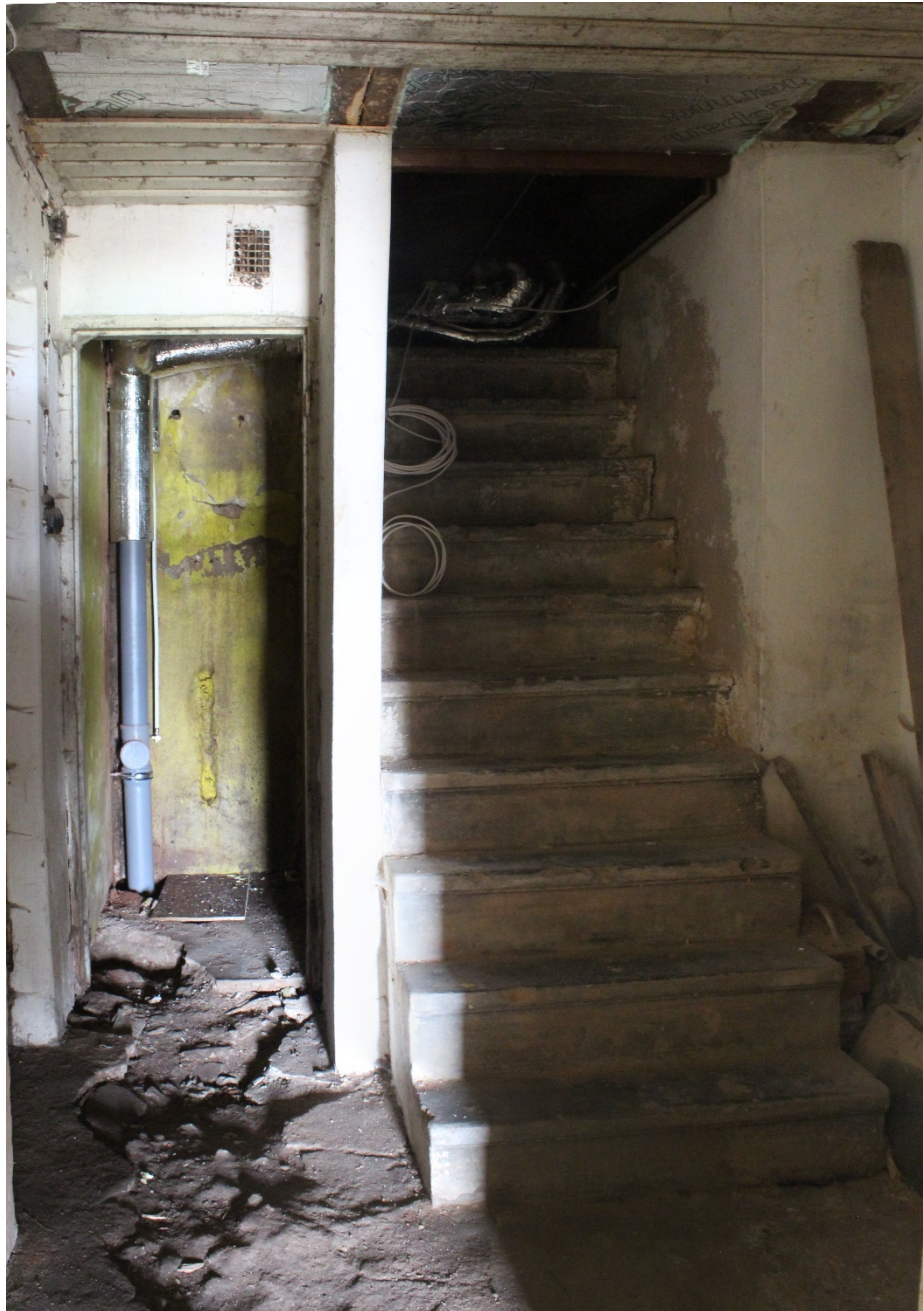
Keldris betoontrepp esimesele korrusele , hoone tagumise sissepääsu juures. Sarnane õuetreppidele. Hetkel treppiauk kinni pandud.

Foto 98 Keldri betoontrepp, mis viis kunagi 1. korrusele.

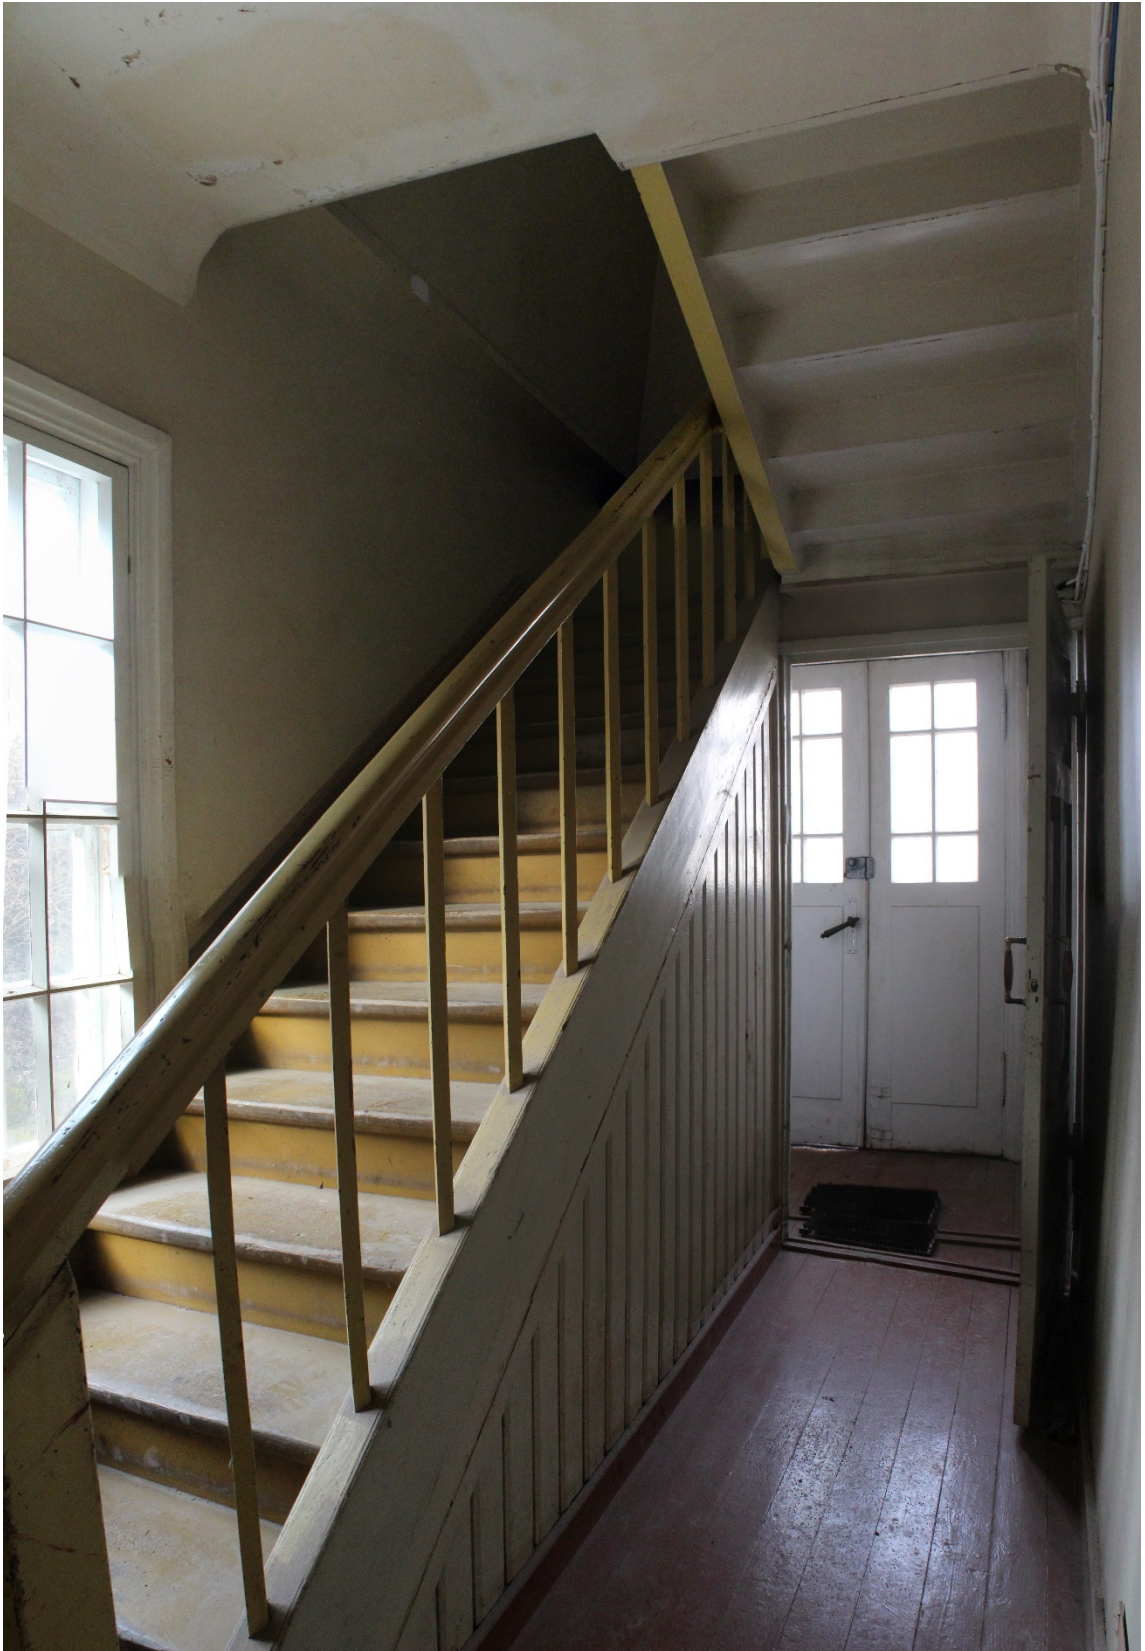
Esimeselt teisele korrusel viib U-kujuline ühemarsiline uurdes-astmetega ja varvaslaudadega puittrepp. Astme mõõdud vastavalt - astmelaius 280mm ja astme kõrgus 175mm. Astmelaud üleulatusega varvaslauast. Trepp ja käsipuu säilinud algsel kujul. Käsipuu kumeralt profileeritud, Käsipuud toetavad lihtsad puitlatid, mis paigutatud nurga all. Pöördel asetsev tarandipost kanneleeringuga, trepi poolt ümara vormiga. Käsipuu profileering tarandiposti sisse freesitud. Trepp ja piirded värvitud. Astmete osas värv kulunud. Trepi olukord hea.

Foto 99 Trepikoja puittrepp.

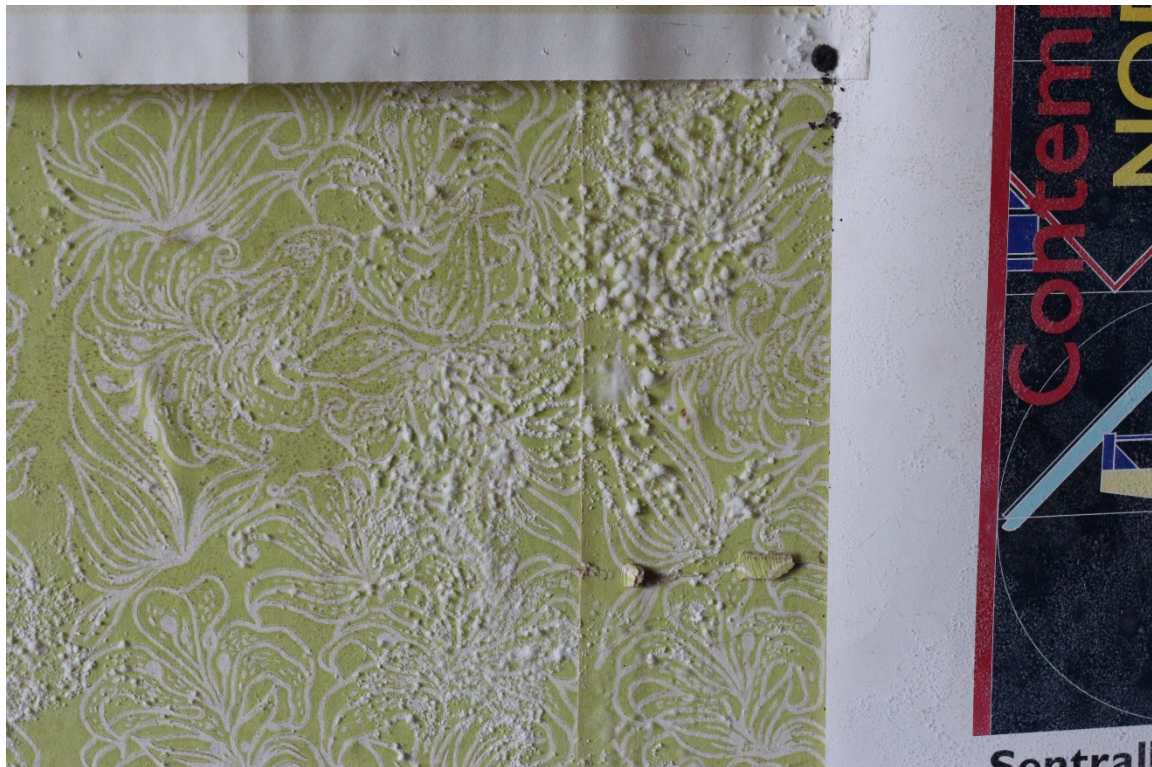
Keldri ja teise korruse osas vajavad kõik vanemad viimistluskihid uuendamist.

Foto 105 Hallitus keldri seinal.

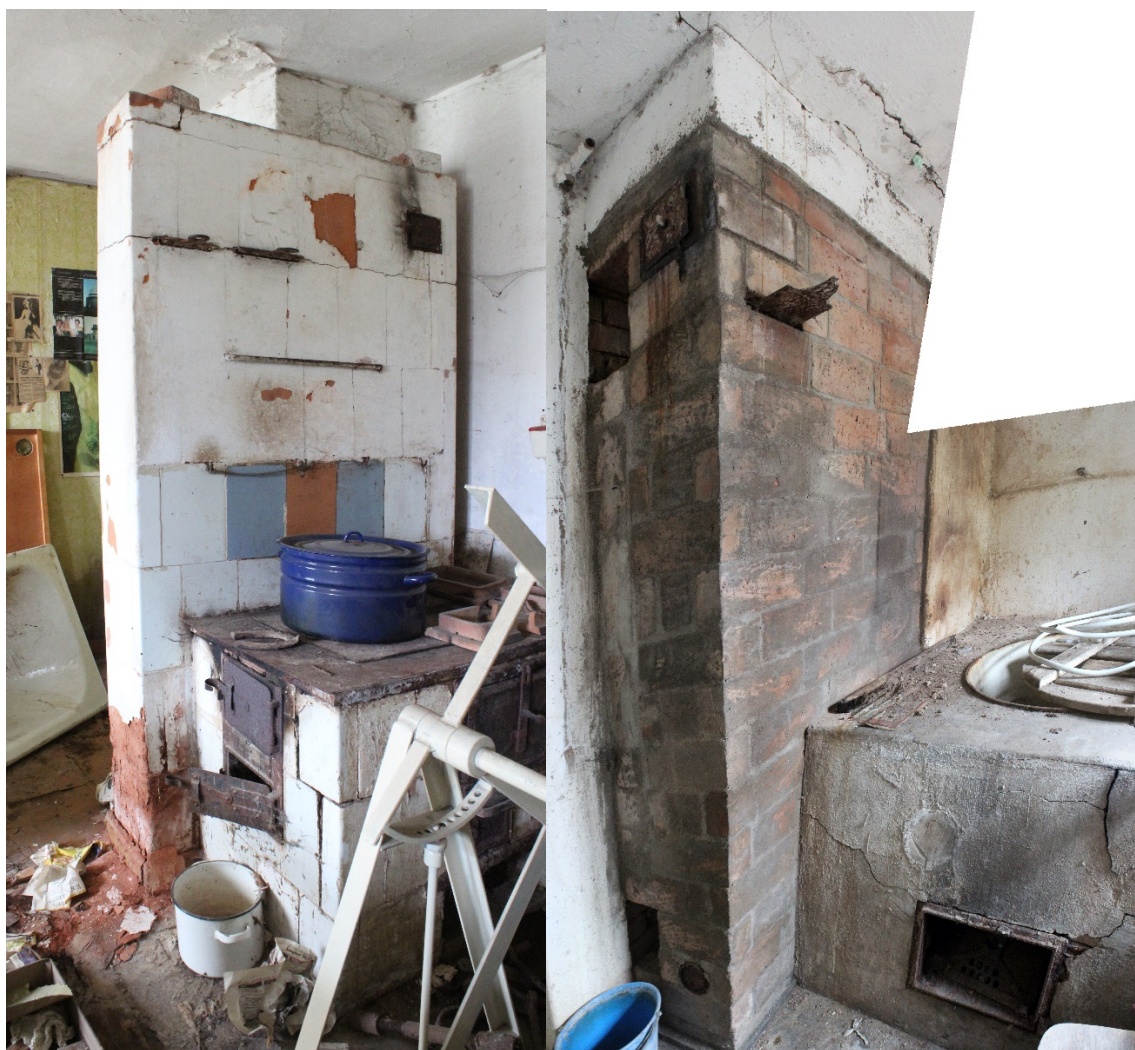
Majas algselt olnud keldris köök-toas pliit soemüüriaga. Praeguseks hetkeks amortiseerunud ja ei kannata kasutamist. Lisaks pesuköögis köetav katel soemüüriaga. Kap. Remondi aegu 1974. a. katel välja vahetatud. Ei tundu hetkel töökorras olevat. Vesi keldri korrusel vaid pesuköögis.

Foto 106, 107 Küttekolded keldris – pliit soemüüri ja pesukatel.
