Pühajõe mõisa peahoone

Arhitektuuri konserveerimise ja restaureerimise
täiendkoolituse lõputöö

PÜHAJÕE MÕISA PEAHOONE

Pühajõe küla, Toila vald, Ida-Virumaa

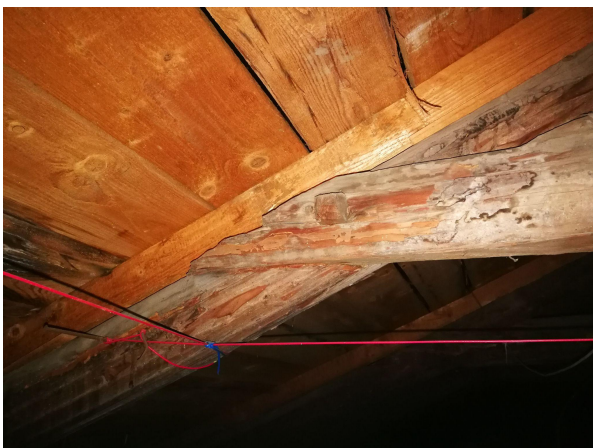
1980ndatel eemaldati esifassaadi poolne eterniit ja vana laastukatus ning õiguti katus sirgeks. Vanadel fotodel on näha, et katus oli amortiseerunud ja läbi vajunud. Idapoolne osa oli nii kõvasti läbi sadanud, et seal vahetati ka vahelae konstruktsioon välja. Hoone esikülje katusele pandi valtsitud plekkplaadid 30x12 cm. Plekiplaatide suuruse tõttu on katusekonstruktsioonile tehtud tihe roovitus. (Foto 17)

17. Katuse roovitus esifassaadi poolsetel sarikatel

Kogu katusekonstruktsioon on amortiseerunud ja katusekattematerjal pole enam vettpidav. Uuringute tegemiseks tuleb pööningukorrus koristada. Katusekonstruktsioonile on vaja projektlahendust. Pööningu soojustamisel ja välja ehitamisel tuleb jälgida, et säiliks räästaalune kujundus. Katusekatte materjalina kasutada valtsplekki, see on ajastule sobilik. Pööningul tuleb lahendada hoone idapoolse osa ventilatsioon.

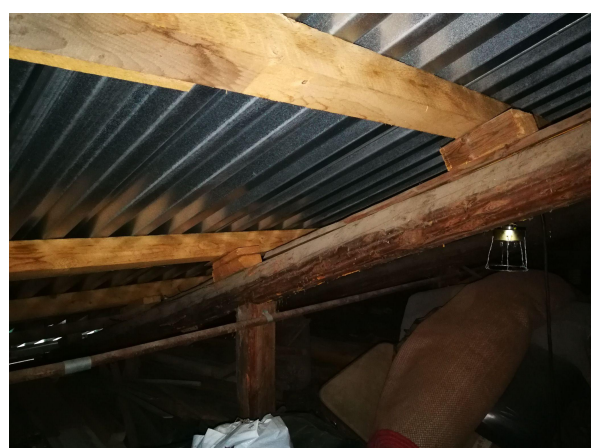
2010. aastal vahetati ülejäänud maja eterniit välja suure profiiliga ja mõõtmetega plekk plaatide vastu. Sarnaselt esimesele küljele eemaldati vana katus, kuna sarikad on tugevalt läbi vajunud on neid klotsidega õigutud. (Foto 18) Katuse roovitus on puudulik ning katuse konstruktsioon ei ole stabiilne, seetõttu on plekipaanid mitmes kohas deformeerunud ning vesi pääseb pleki ühenduskohtadest läbi. Üheks põhjuseks on kindlasti ka see, et paanid pole tihedalt ühendatud konstruktsiooniga ning on suurte tormidega liikunud.

Hoone katus on madala nurga all, lumi on katusele suureks koormaks. Selleks, et katusekonstruktsioonidega täpsemalt tutvuda tuleks pööning koristada liigsest. Katusealune on väga madal, harja kõrgus vahelaest vaid 2,5 m, seega ei ole võimalik pööningut välja ehitada eluruumideks ilma katuseharja tõstmiseta. Pööningukorruse vahelagi on täidetud liivaga.

18. Katuse roovitus tagafassaadi poolsetel sarikatel

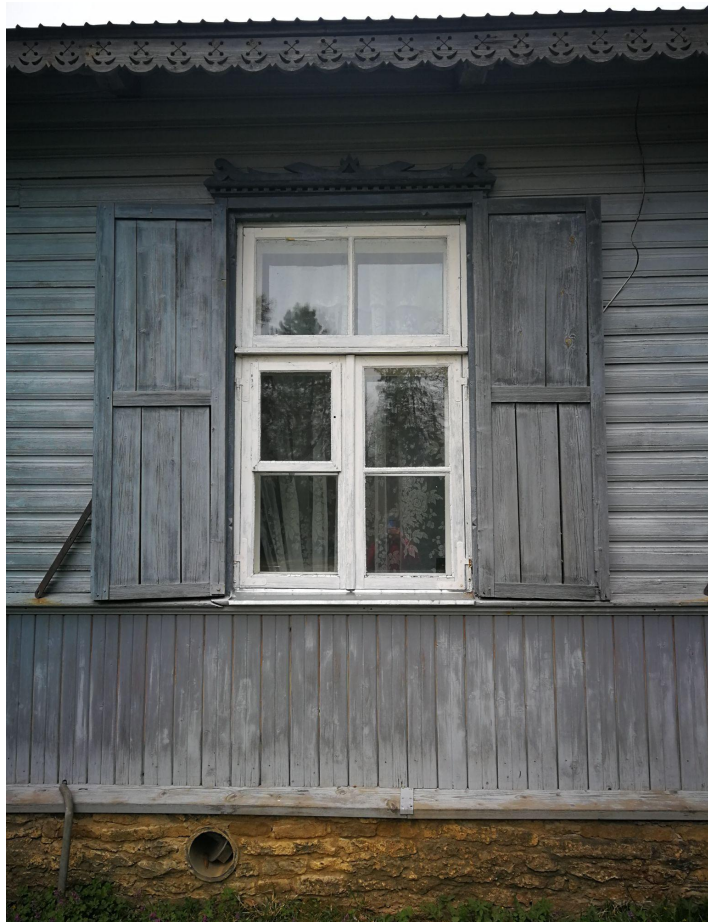
Peahoonel oli säilinud orginaallaudisest vooder üle sajandi, kuid püstvooderduks koos veelaudadega oli tugevalt kahjustunud ning vahetati välja 2010. aastal. Ülemine laudise osa on originaal. Kuna maja polnud värvitud ilmselt oma originaal viimistluse saamisest saati oli laudvooder päikese ja tuule käes äärmiselt kõvasti kannatada saanud. Hoonel puudus värv täielikult, katuseräästa alt õnnestus siiski põhja poolsel seinal leida halli värvitooni, sellest lähtuvalt sai valitud uued värvitoonid.

2011. aastal puhastati vana vooder samblast ja tolmust ning krunditi linaõlivärnitsaga. Maja värvimisel kasutati ajaloolistele hoonetele sobilikku linaõli värvi. Talgute korras sai maja üldjoontes värvitud, tegemata jäid maja tagumised aknapiirded ja katusealused viilud maja otsaseintel. Kuna värvitav puit oli nii päikese poolt kahjustunud, oleks maja tahtnud ka teist värvikihti, sest praegu on juba värvi kulumise jälgi ning maja vajaks värskendust.

19. Hoone välissein.

Nii kaua kui võimalik säilitada vana laudist. Maja väljastpoolt soojustamisel jälgida, et avatäited jääksid fassaadiga ühele tasapinnale ja säiliks vana räästa proportsioon. Laudise eemaldamisel tuleb hinnata puitrõhtpalkidest seina konstruktsiooni ning pehkinud palgid asendada või plommida. Laudise värvimisel kasutada linaõlivärve. Hoone välisfassaadi korrastamisel tuleb restaureerida olemasolevad räästapitsid ning asendada puuduvad. Maja ilmet kahjustavad kaablid, torud ja muud tehnilised seadmed tuleb eemaldada.

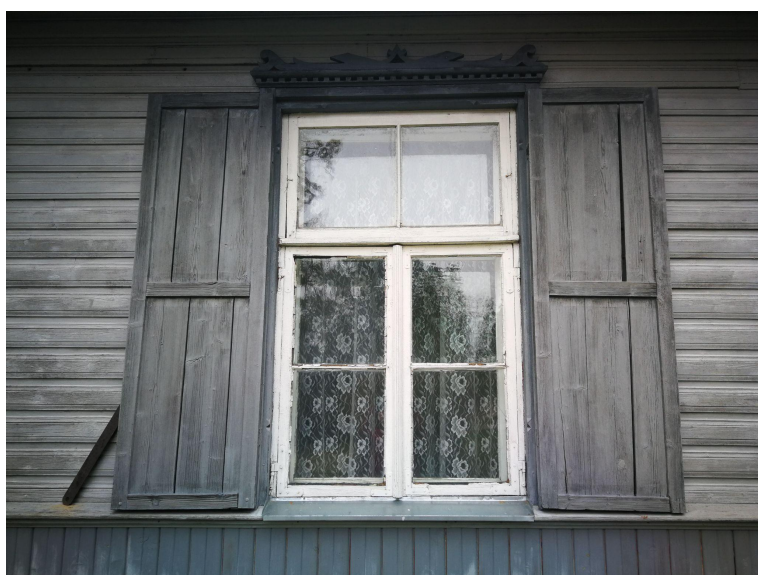
Hoonel on kokku 22 akent ja 1 välisuks ning kahepoolne verandauks. Aknad on kuue ruuduga kahekordsed puitaknad, mille välimised raamid avanevad väljapoole, sisemised ruumi poole. Akendel on ka kaunid kroonid ning küljeliistud. Hoone esifassaadil on säilinud 4 aknaluuki (foto 20). Osa hoone aknaid on välja vahetatud, sest mingil ajahetkel mälestuste järgi need isegi puudusid. Klaasid on olnud kitledud, kuid paljudes kohtades on kitt murenenud ja ära kukkunud, mõnes kohas kitt asendatud puitliistuga. Aknalaudadel on alles kõik veeplekid, piirdeliistudel on värv kulunud ja alumised otsad kahjustunud. Osaliselt on alles ka sisemised riivid koos vastustega.

20. Säilinud aken aknaluukidega.

Aknad tuleb restaureerida professionaalide poolt, kahjustunud osad tuleb proteesida kasutades kvaliteetsset ja tihedat puitu. Väga halvas seisus aknad tuleb rekonstrueerida vanade eeskujul, säilitades ava suuruse ja liigenduse. Restaureeritud aknad värvida linaõlivärviga ning hooldada iga paari aasta tagant. Aknad tuleb kittida kasutades traditsioonilisi meetodeid.

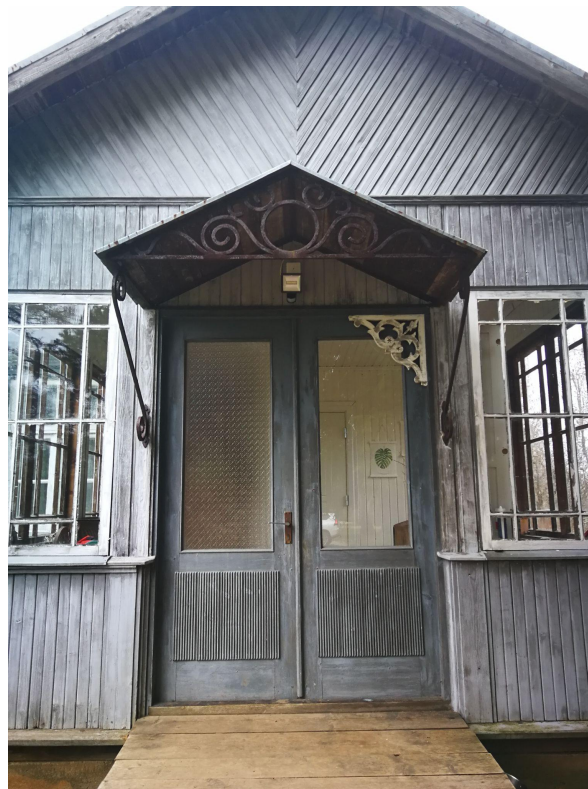
Peasissekäik asub hoone lõunaküljel paikneval klaasverandal (foto 22). Peauks koosneb kahest avanevast klaasuksest. Ukse raami nurkades asetsevad kaunid ehisdetailid. Kuna veranda oli 70ndate lõpus väga halvas seisukorras, otsustati see lammutada ning uuesti üles ehitada. Verandale valati uus betoonist lintvundament ning ehitati uus puitosa, mis jäljendas originaali, kuid uuel verandal ei taastatud ehisdetaile. Verandale lisati ka sepistatud varikatus.

23. Veranda tänapäeval.

Hoone veranda restaureerimisel tuleks taastada esialgne välisvoodri lahendus ning ehispitsid. Välja tuleb vahetada katusekattematerjal valtspleki vastu ning säilitada saelõikega sarikaotsad. Läänepoolne kojauks vajab restaureerimist.

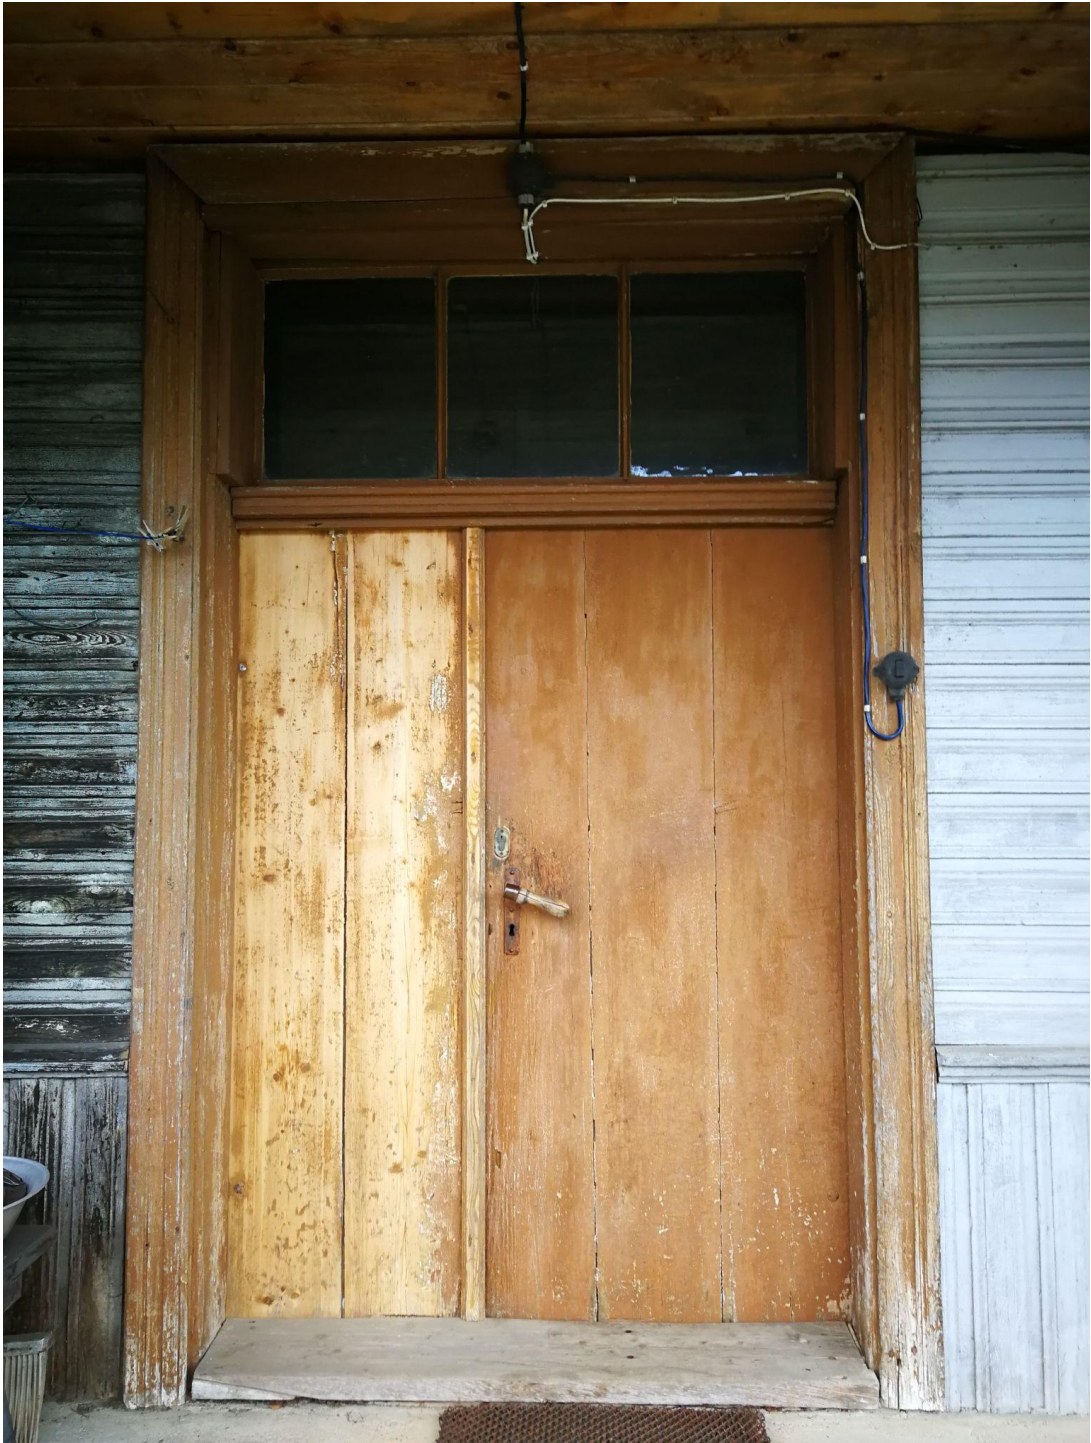
Läänepoolne külguks on praegu kasutusel peasissekäiguna, kuid ajalooliselt on olnud see kõrvaluks. Konstruktsioonilt lihtne, vertikaalsed okaspuidu plangud on omavahel ühendatud keeltapiga ning tagant risti põõnadega ning kinni kinnitatud poltidega. Säilinud on ukse kohal olev kolme ruuduga valgmiikuaken ja külgmised profileeritud piirdeliistud. Uksel on algupärased hinged, riivid, käepide ja lukk. Hiljem on lisatud ka üks nõukogudeaegne lukk. Uks on kaetud põrandavärviga, seetõttu pole puit saanud hingata ning on pehkinud. Lisaks on kasutatud konstruktsiooni stabiliseerimiseks hulgaliselt erinevaid naelu ja pahtlit. Värvide eemaldus on äärmiselt vaevaline, seepärast on see pooleli jäänud. Vana põrandavärvi peale pole mõtet linaõli värvi panna, sest karmides ilmastikutingimustes see seal peal ei püsi.

24. Läänepoolne külguks.

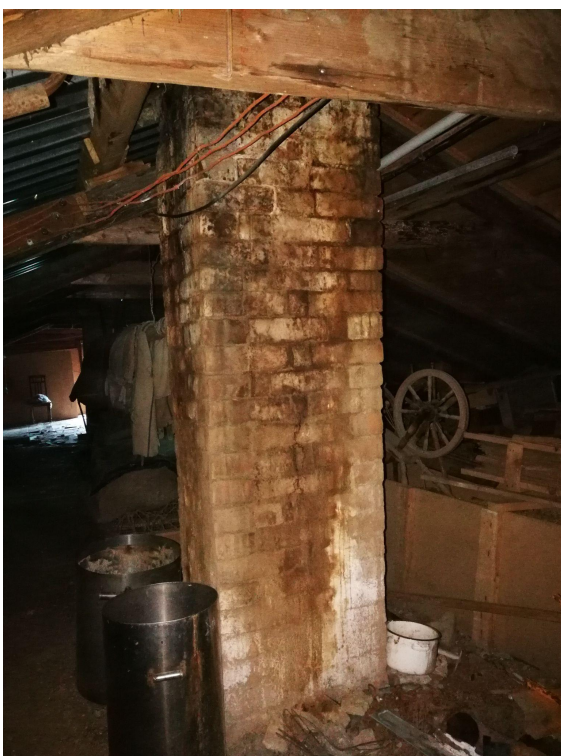
Hoonel on 3 korstent, 4 ahju ja pliit soojamüüriga. Korsten ulatub üle katuseharja 800mm ning pitsi alaosas on 4 kivirea kõrgune laiendus. Korstnate tellise pind pööningul on tugevalt pigitunud, kuid tühje vuuke ei ole märgata (foto 25). Idapoolse osa restaureerimisel vahetati vana korsten moodulkorstna vastu (foto 26), kuid selle väljaulatuv osa ei ole krohvitud vana korstna eeskujul, näib praegu võõrkehana.

25. Korsten pigi kahjustusega.

Korstnad ning ahjud tuleb lasta spetsialisti poolt üle vaadata. Remonti nõudvate korstnapitside ladumisel tuleb kasutada ilmastikukindlat telliskivi. Moodulkorstna ots tuleb kujundada sarnaseks teiste korstnaotstega ning krohvida valge lubikrohviga. Terve hoone restaureerimisel tuleks tubades välja vahetada senised modernsed radiaatorid ja paigaldada ajastule sobilikumad küttekehad.

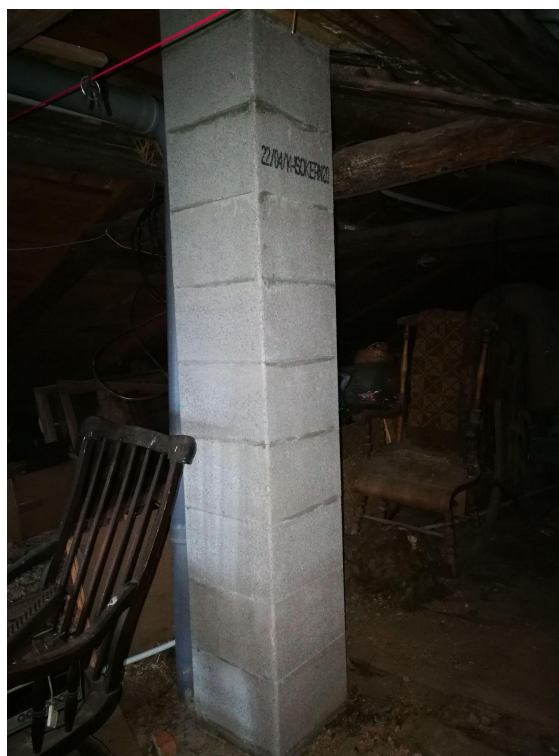
26. Uus moodulkorsten.

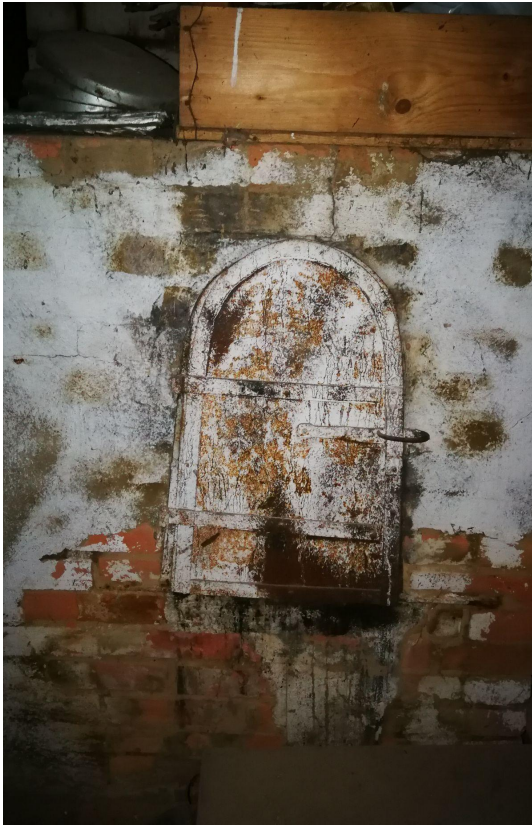
Pööningul on kahelõõrisele korstnale külge ehitatud suitsuahi, millega suitsetati talu ajal sinki. Suitsuahi pole kasutuses olnud viimased kuuskümmend aastat ning hetkel on ahjus linnupesast allesjäänud pesamaterjal. Kahelõõriline korsten on lammutatud kuni suitsuahjuni, ning 90ndate alguses laotud uuesti silikaattellistest. Järgitud on küll vana korstnapitsi kontuure, 2009. aastal krohviti ja värviti taas kõik korstnapitsid.

27. Suitsuahi põõningul.

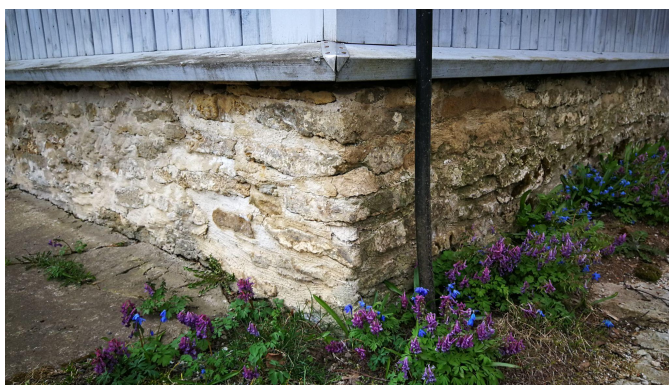
Hoone on ehitatud massiivsele paekivist vundamendile, mille maapealne kõrgus on u 500 mm ja paksus u 600 mm. Paekivisokkel ei ole krohvitud. Krohvimata sokkel viitab, et kasutatud on valitud, kõrgema kvaliteediga ilmastikukindlamat paekivi. Vundament on restaureeritud 2008, mille käigus vahetati halvemas seisus kivid ning täideti vuugivahed lubimördiga. Tehti ümber tuulutussavad, mis paiknevad iga 5m järgi ning on nüüd luugi abil avatavad ja suletavad. Tuulutussavaks on 200 mm betoontoru, mis on vundamendi sisse ehitatud. Vundamendi osas vajumisi märgata ei ole ning seisukord on hea. Verandale on valatud betoonist lintvundament 1985. aastal.

35. Hoone vundament.

Hoone paekivist vundament on heas korras. Kuid paekivist sokkel tuleks hooldustööde käigus puhastada mustusest ja samblast. Vuugiparandused teha lubimördiga.

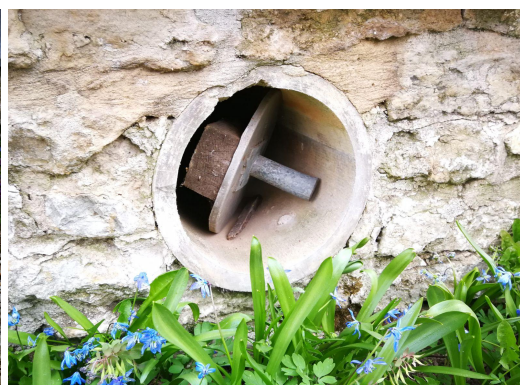
36. Tuulutussava.
