**KUNDERI 19 KORTERELAMU AJALOOLISE VÄÄRTUSE
HINDAMINE JA SÄILITAMINE**

Juhan Kunderi tn 19, Tallinn, Harju maakond

2009/2010. õ-a. Arhitektuuri konserveerimise ja restaureerimise täiendkoolituskursuse
lõputöö

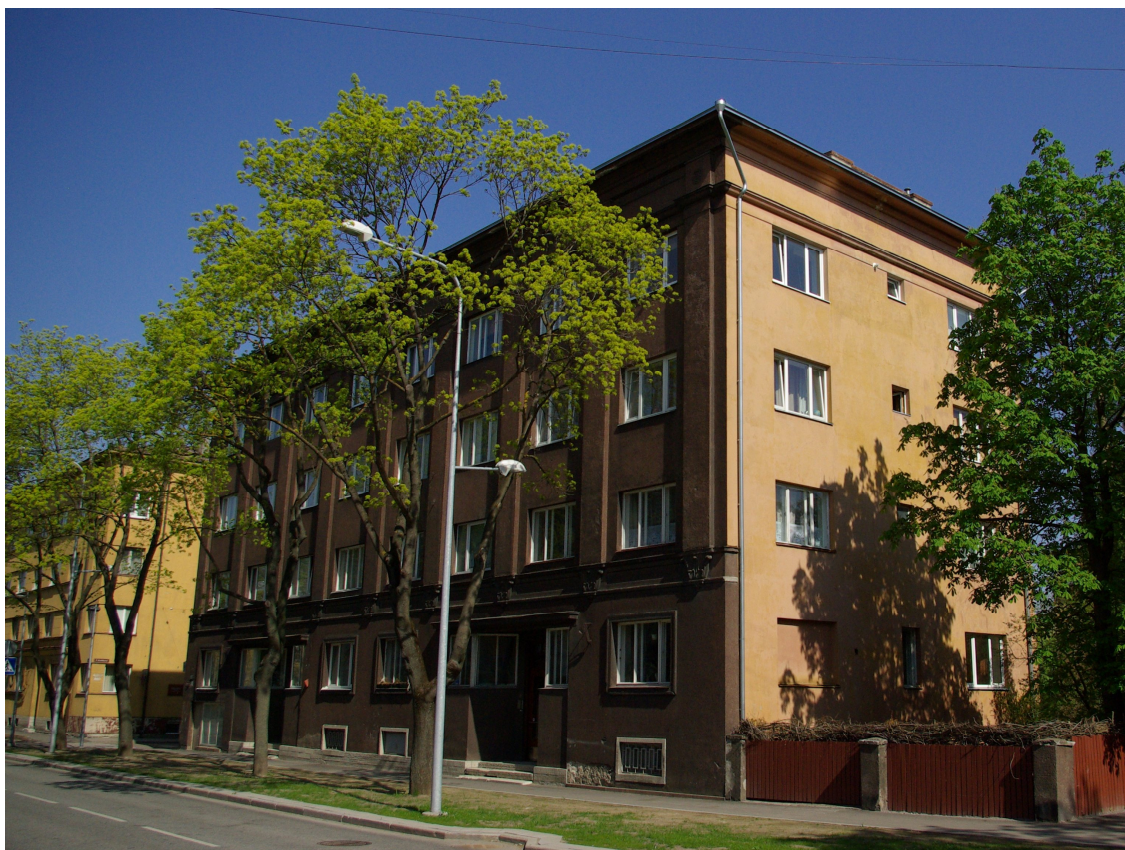
Joonis 1 Vaade hoone lõuna ja idakülgedele
Autori foto 2010

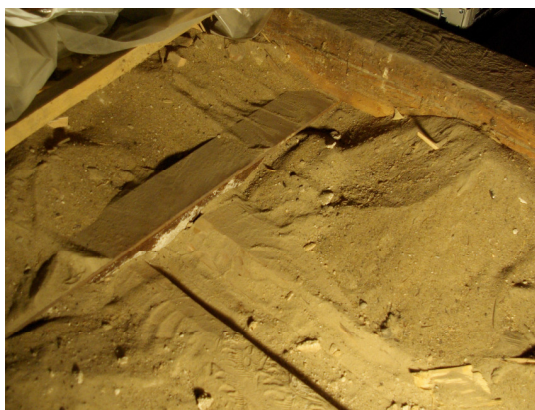
Vahelagede puhul on tegemist ühtedega traditsioonilistest tollaegsetest konstruktsioonidest. Vahelaed toetuvad kandvatele hoone pikiseintele. Põiki hoonet asetsevad alates keldri põrandast kuni pööninglaeni (joonis 3) 180mm kõrgused IPN metalltalad, mis kannavad vahelagedelt tuleva koormuse kandeseintele. Metalltaladele toetuvad korterite osas puidust vaheaed. Täpsem konstruktsioon jäi aga määramata, sest rohkem infot projektis ei olnud ning täpsemaks määramiseks oleks vaja avada konstruktsioon. Vahelagede olukorda saab visuaalse vaatluse teel pidada heaks ja ei ole põhjust kahelda nende kandevõimes.

Joonis 3 Pööninglae konstruktsioon
Autori foto 2010

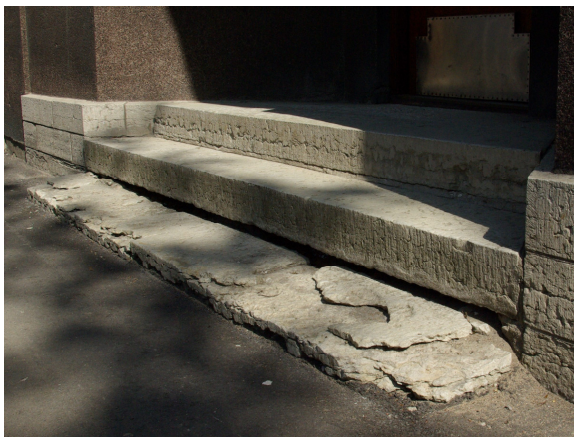
Hoone lõunafassaadil paiknevad välisüksed asetsevad ühe meetri jagu välisseina tasapinnast sees pool moodustades väikese varjualuse, mis hoiab ära liigse vihma ja lume sattumise trepiesisele. Moodustuv podest on osa paekivi välistrepist (joonis 4). Välistrepi alumine aste ulatub aga hoone fassaadipinnast väljapoole ning kuna välistreppide kohal ei ole ka varikatust siis trepi alumine osa aastaringselt sademetele avatud. Sellest tulenevalt on alumistel astmetel näha vee ja külmakahjustusi, mis tulevad peamiselt vee külmutumise-sulamisprotsessidest. Sellega on seletatav ka astmete osaline murenemine ja lagunemine. Protsessi võib olla kiirendanud kõnniteede libedavastane soolatamine kuid võib eeldada, et peamiselt on libedatõrjeks siiski liiva kastutatud ja soolakristallide kristalliseerumine kivis ei ole määrav lagunemispõhjus. Kahjustuse eemaldamiseks oleks vaja rajada välistrepi kohale varikatust, mis aga rikuks hoone algupärase arhitektuuri ja ei tule seetõttu kõnealla. Seega tuleks arvestada sellega, et välistrepi alumine aste on eksploatatsioonis kuluv ja vajab mingi hetk väljavahetamist.

Joonis 4 Peafassaadi välistrepp
Autori foto 2010

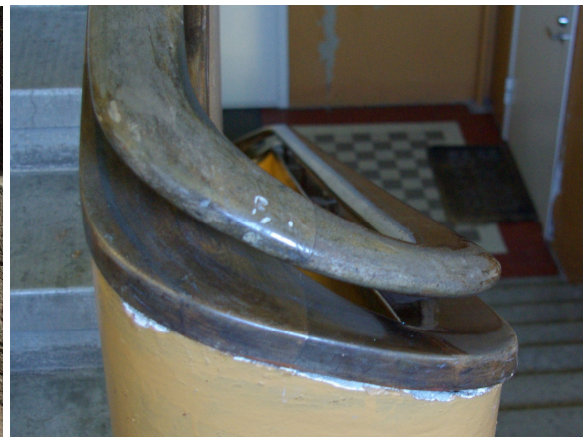
Korruseid ühendavad sisetrepid on kaheharulised ühe vahepodestiga monoliitsetest betoonist trepid. Nii trepimarsside kui ka podestide minimaalseks laiuks on 1,2m. Trepipodestid on valatud monoliitsetest betoonist, mille sees on NP18 terastalad. Astmed on Põhja-Eestile traditsioonilisest paekivist. Podestid on kaetud mustrisse paigaldatud keraamiliste plaatidega. Trepi piire on laotud silikaatkivist ja krohvitud ning sellel asetseb puidust käsipuu (joonis 5), mille kuju suunamuutmine kõverjoone järgi on kindlasti tähelepanuväärsed. Trepimarsid ja mademed on hästi säilinud ning ei vaja taastamist.

Joonis 5 Trepikoja käsipuu
Autori foto 2010

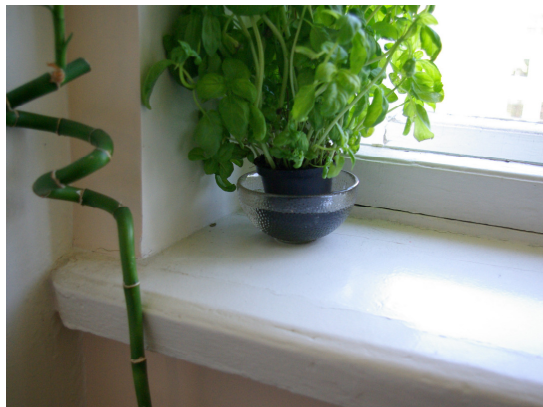
Hoone originaalaknad puidust ajastule traditsioonilise kaheraamilise süsteemiga (joonis 7). Igal raamil on üks klaas ning paigalduseks on kasutatud puitliistu. Akende avamiseks ja sulgemiseks olid paigaldatud pealepandavad, ehk mitte süvistatavad kremoonid, mida on näha nii trepikoja- kui ka vahetamata akendega korterites. Originaalselt olid majal puidust ümarate nurkadega 300mm laiused aknalauad (joonis 6), mis ulatusid 50mm seinapinnast välja.

Joonis 6 Esialgne aknalaud
Autori foto 2010

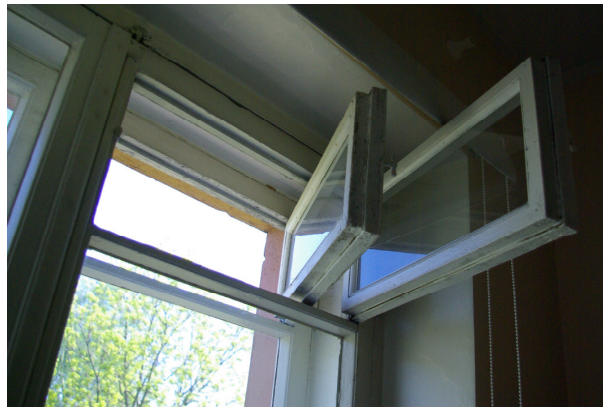
Joonis 7 Kaheraamiline puitaken
Autori foto 2010

Kirjeldatud akna soojusjuhtivus jääb vahemikku $2,5 - 3,5 \text{ W}/(\text{m}^2 \cdot \text{K})^{23}$, mis on ligikaudu kolm korda kehvem kui maja välissinal ning ligi kaks korda kehvem kui praegu pakutavatest PVC-akendest suurima soojajuhtivusega aknal²⁴. Seetõttu on tänaseks suur hulk aknaid asendatud plastik akendega ning sellest tulenevalt on sama juhtunud ka aknalaudadega. Olemasolevate kaheraamiliste avatäidete soojapidavuse suurendamiseks võiks esmalt tihendada neid kaasaegsete materjalidega ning kui tekivad võimalused siis kas taastada olemasolevad aknad lisades sisesemisele raamile pakettklaas või vahetades aknad uute puidust kaheraamiliste akende vastu.

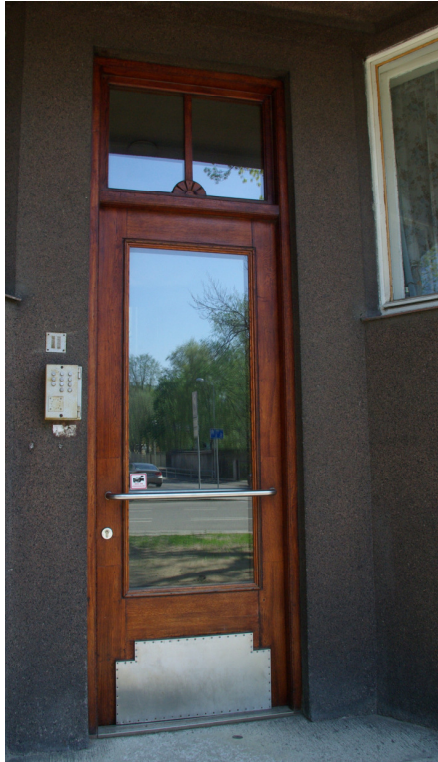
Hoone lõunapoolse fassaadi välisüksed (joonis 10) on asendatud uute ustega kuid võrreldes hoone esialgseid vaateid uute ustega siis on tegemist välimuselt sarnaste ustega. Originaalsena on säilinud tamburi uks (joonis 8). Tegemist on suure klaasaknaga pendeluksega, mille hinged (joonis 9), käepide ja matt mustiline klaas väärivad kindlasti säilitamist.

Joonis 10 Hoone välisuks
Autori foto 2010

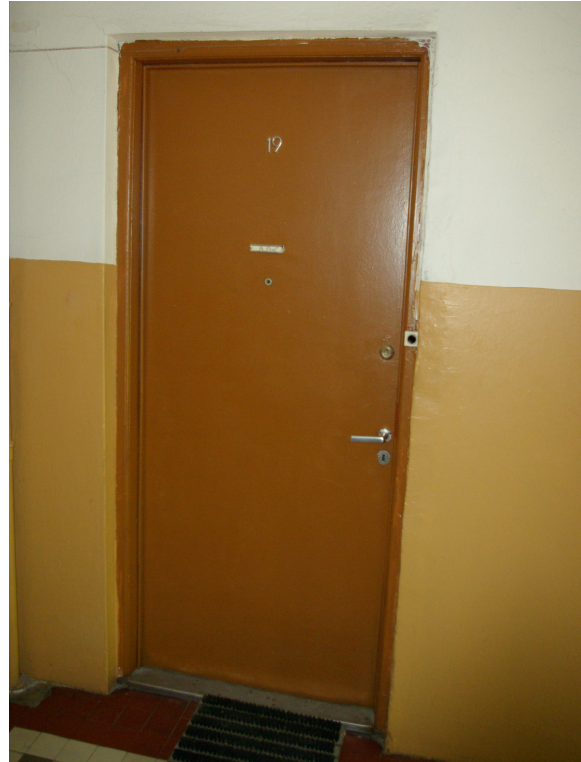
Korterite välisusteks (joonis 11) on olnud lihtsad puidust sileuksed, milledest tänaseni allesjäänud on korduvalt üle värvitud ja hetkel puudub teadmine nende esialgse väljanägemise kohta. Praeguseks on juhtunud ustega sama mis akendegagi ehk suur hulk on neid välja vahetatud uute ja turvalisemate uste vastu. Selle tulemusena on muutunud koridori pilt kirjuks, sest iga korteriomani on valinud ukse oma maitse ja võimaluste järgi. Korteritest leiame ühe kuni mitme viilungiga puidust siseuksed, mis on samuti eksploatatsiooni käigus korduvalt üle värvitud. Seega võib eeldada, et värvikihtide all on hästi säilinud puidust siseuksed.

Joonis 11 Korterite välisuks
Autori foto 2010

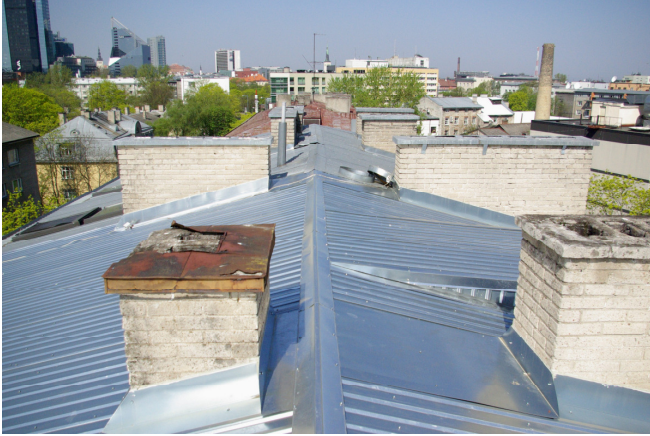
Hoonel on 15 kraadilise kaldega kaldkatus (joonis 12), mis toetub puidust toolvärgile ja on projektijärgse lahenduse kohaselt kaetud tsinkplekiga. Tsinkpleki aluseks roovituseks on katusesarikatele toetuv hõre laudis (joonis 13). Katus oli valmimisjärgselt soojustamata ja neljanda korruse korterite soojustuse tagas pööninglael paiknev puistematerjal. Vihmavee äravool on olnud katuselt rennide ja torudega, mis on tänaseks väljavahetatud ja toimivad hästi.

Katusekatte tehnilist seisu saab pidada heaks, sest praeguseks on paigaldatud olemasoleva sileda tsinkplekk katte peale täiendav katusekattekiht, milleks on tsiingitud trapetsprofiilplekk. Lisaks katusekatte lisamisele on toimunud ulatuslikud ehitustööd ka pööningukorruse väljaehitamisel. Tänapäevaks on pea-aegu kõik IV korruse korterid laiendanud oma elamispinna pööningukorrusele. Paraku on väljaehitused teostatud erinevatel aegadel erinevate etappidena ning sellest tulenevalt varieerib iga korteri või korterirühma piires katuse soojustus ja erinevate ehitusetappide piiride üleminekud on teadmata kvaliteediga. 2010 aasta talv andis objektiivset tagasisidet katuse soojustuse toimimise kohta, kus selgus, et katuse soojalekked on suured. Nimelt tellis korteriühistu korduvalt jääpurikate eemaldust, mis viitab kehvale soojapidavusele. Võimalikeks põhjusteks saab pidada, kas ebapiisavat soojustuskihti või vigu katuse soojustamisel. Majanduslikust vaatenurgast on tehtud suuri kulutusi katusekatte renoveerimisele ning ilmselt tuleb oodata paigaldatud katusekatte amortiseerumist, et tööd taas ette võtta ja katus ühtlaselt ning korralikult soojustada.

Joonis 12 Katus
Autori foto 2010

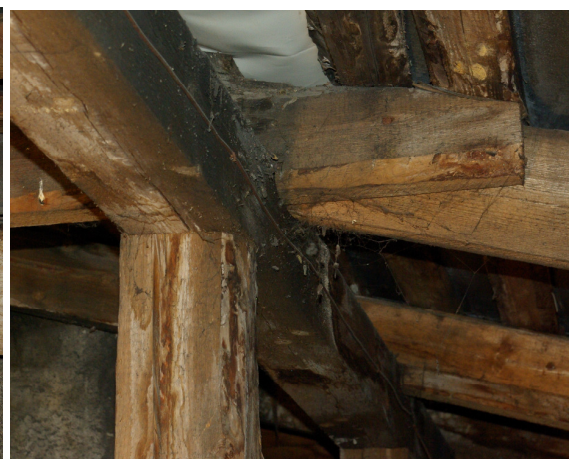
Katuse kandekonstruktsioonid (joonis 15) on hästi säilinud, sest hoone oli projekteeritud madalakaldelise kaldkatusega ning selle alla moodustus pööning, kus puit ei jäänud ummuksisse ega märgunud liigselt. Katuse kalle on 15 kraadi ja laius horisontaaltasapinnas ligi 14 meetrit, mistõttu on kandekonstruktsioon on lahendatud toolvärgiga. Sarikate ristlõige on 150x70mm ja pikkus 7,5m. Sarikad toetuvad alumises osas välisseinale toetuvale müürilatile (joonis 14) ning keskmises osas toolvärgile. Toolvärk moodustub 70x150mm ristlõikega 6m pikkustest pennidest, 135x135mm ristlõikega 2,2m pikkustest puitpostidest mis asetsevad ligikaudu kahe meetrise sammuga. Postid asetsevad piki hoonet jooksvate 135x135mm pärlinite vahel ning nendega jaotatakse koormus ühtlaselt pööninglaele. Katuse kandekonstruktsiooni säilimise kohapealt on olulisim, et pööningukorruse juurdeehituste käigus ei nõrgestataks mõtlematult konstruktsiooni, sest iga detail on paigaldatud kindla eesmärgiga.

Joonis 15 Toolvärk, sarikas, penn
Autori foto 2010

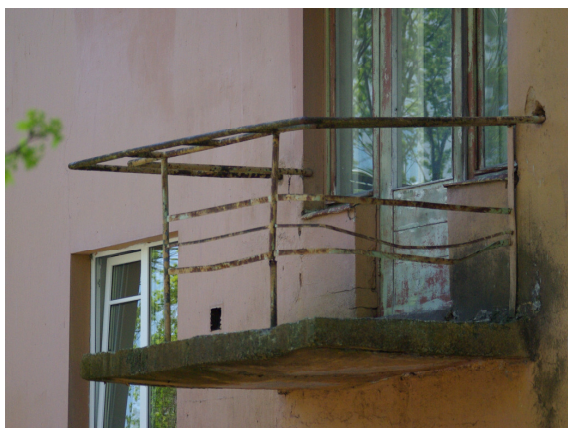
Hoone tänavapoolsetel fassaadidel rõdud puuduvad. Hoovipoolsel põhjafassaadil on kuus monoliitset betoonist plaadiga rõdu (joonis 17), mis asuvad trepikodade kohal. Rõdud moodustavad trepi vahemademetega ühtse monoliitse terviku, mis on ühendatud INP18 metalltaladega. Rõdudel on metallpiirded, mis oma kujuga annavad lihtsale põhjafassaadile oma näo. Rõdudel on kohati betooni kaitsekiht lagunenuid ning metalltalad on hakanud korrodeeruma (joonis 18). Põhjuseks on ilmselt erinevate kahjustuste koosmõju. Rõdud on katmata ja avatud ilmastikumõjudele mistõttu on rõduplaadid saanud ulatuslikke külmakahjustusi. Oma roll on kindlasti ka betooni karboniseerumisel ja metalli õhukesel kaitsekihil, mistõttu on terase korrodeerumine alanud varakult.

Joonis 17 Rõdu
Autori foto 2010

Välisel vaatlusel on selge, et rõdud vajavad taastamist. Esmalt tuleks eemaldada lahtine betoonikiht ja hinnata terase korrosiooni ulatust. Kui talade kandevõime on tagatud tuleb metall puhastada korrosioonist, katta see korrosioonikindlate võõpadega ning seejärel taastada betooni kaitsekiht terase ümber. Rõdude piirded väärivad kindlasti säilitamist. Detailid, mis on ajale hästi vastu pidanud tuleks taastada ning ülejäänud osad asendada uue metalliga.

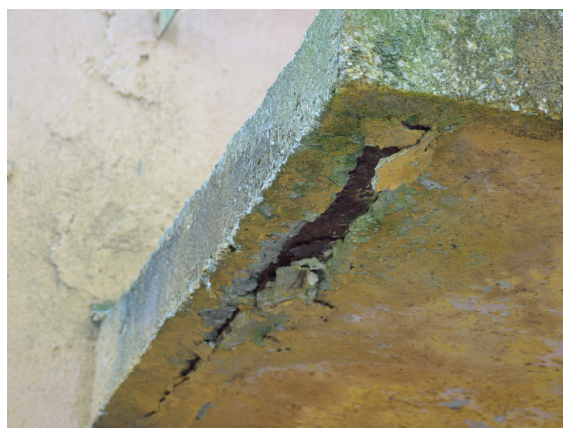
Joonis 18 Rõdukonstruktsiooni kahjustus
Autori foto 2010

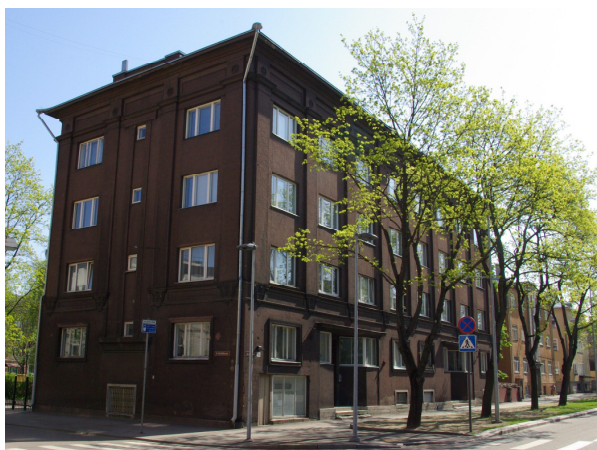
Hoone fassaad jaguneb kaheks. Lõuna ja lääne küljes (joonis 19) on tegemist esindusliku kaunistustega (joonis 25, 26) terrasiitfassaadiga, mille uhkus pärineb esimese Eesti Vabariigi iseseisvusaja lõpuaastate esindustraditsionalistlikust perioodist. Ida ja põhja fassaad (joonis 20) on pigem funktsionalistlik, sest seal puudub terrasiitkrohv, mille selle asemel on sein kaetud lubi-tsement segakrohviga ja värvitud heledaks. Dekoorist on sellele osale jäänud ainult katuse alused karniisid. Hoone sokli võib jagada kolmeks. Esiteks ida ja põhjafassaad, kus sokkel puudub ning lõuna ja läänefassaad, kus on osaliselt lõigatud ja lihvitud 40cm kõrgune peakivist sokkel ning osaliselt 10cm kõrgune harjatud betoontehtiskivist sokkel.

Joonis 19 Vaade lääne ja lõunakülgedele
Autori foto 2010

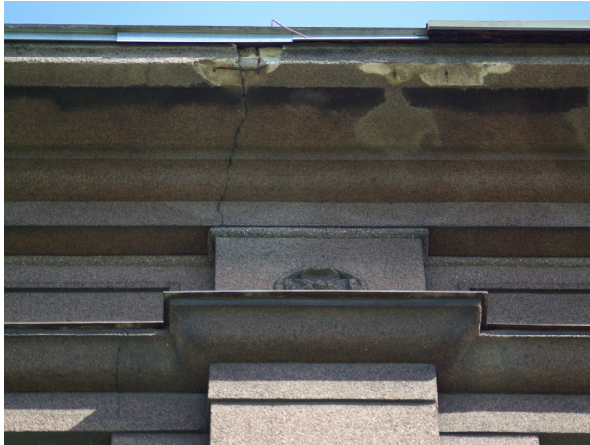
Joonis 21 Karniisi kahjustus
Autori foto 2010

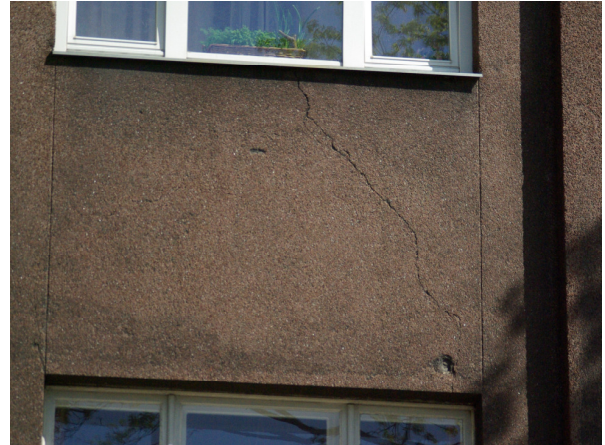
Terrasiitkrohviga kaetud fassaadiosas on täheldada krohvi pudenemist ning pragusid (joonis 22). Põhjuseid selleks annab hoone esindusfassaadi paiknemine lõuna ja lääne suunas, mistõttu on tume fassaadipind avatud temperatuurikahjustustele. Näiteks kevadine kuumenemine terava päikesega ning jahtumine miinuskraadideni öösel. Arvestades, et hoone pikema külje pikkus on 32m siis võib lõunaküljel asetsevaid vertikaalseid pragusid pidada

temperatuurikahjustusteks. Kuna Eestis on valdavad lääne ja lõuna tuuled märgub hoone esindusfassaad tänu kaldvihmale tagafassaadist märksa rohkem. Sellest tulenevalt on lõuna ja läänefassaad avatud külmakahjustustele. Kolmekihiline massiivsein kaitseb aga sisemist soojustuskihti ja välisseina sisepinda hästi märgumise eest.

Joonis 22 Fassaadi pragu
Autori foto 2010

Hoone terrasiitkrohvist fassaad vajab täiendavat hindamist. Seejuures on oluline, et peale fassaadi taastamist oleks hoonel terrasiitfassaad, et selle seisukord oleks ohutu mööduvatele inimestele ja et hoone välissein oleks suurema soojapidavusega. Esmalt tuleks määrata võimalikud pudenevad krohviipiirkonnad ja need kindlustada. Kui fassaadile on hinnang antud ja selle taastamine jääb kaugemasse tulevikku siis tuleks võimalikult kiiresti välja vahetada karniise katvad korrodeerunud veeplekid, et vältida täiendavaid kahjustusi.

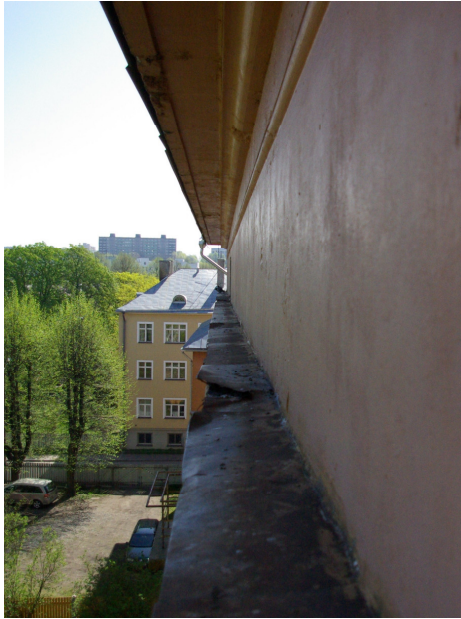
Hoone kõikide külgede karniisid on kaitstud sademete eest katteplekiga (joonis 23), mis on aja jooksul korrodeerunud ning praegusel kujul ei paku piisavat kaitset horisontaalsetele fassaadist eenduvatele kaunistustele vihmavee eest.

Joonis 23 Karniisiplekk
Autori foto 2010

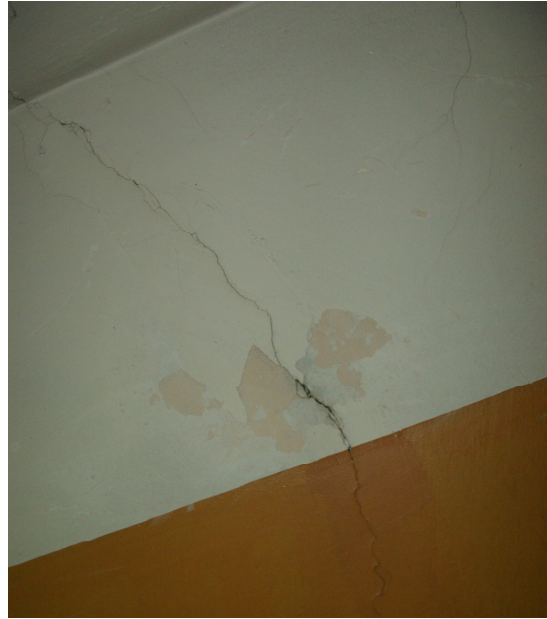
Kui vaadata hoone läänepoolset fassaadi siis jookseb selle vasakpoolses osas vertikaalne pragu läbi maja kõrguse. Sama pragu on märgata ka hoone esimese trepikoja seintel. Tegemist võib olla vundamendi ebäühtlase vajumisega. Nimelt oli Kunderi tänav tükk aega enne antud korterelamu ehituse algust kasutuses. Sellest tulenevalt võis tänavapoolses osas pinnas olla rohkem tihenenud kui hoovipoolses osas. Siit ka võimalik hoovipoolse pikiseina aluse vundamendi vajumine. Samas kohas asuv pragu on täheldatav ka hoone kiviseintega trepikodades.

Joonis 24 Pragu I trepikojas
Autori foto 2010

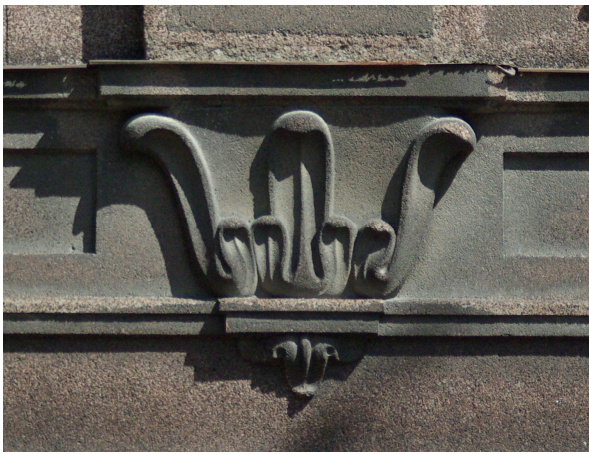
Joonis 25 Fassaadikaunistus 1
Autori foto 2010

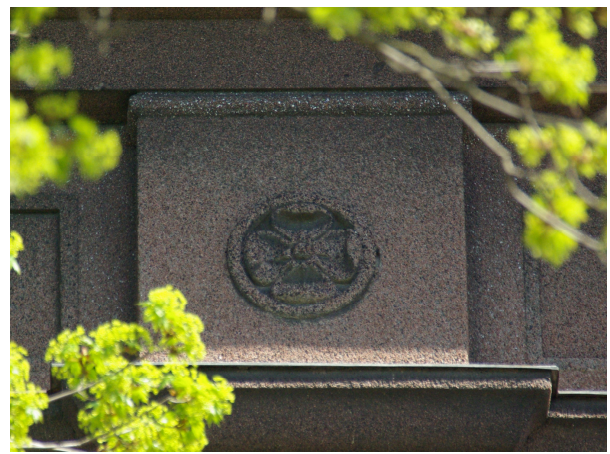
Joonis 26 Fassaadikaunistus 2
Autori foto 2010

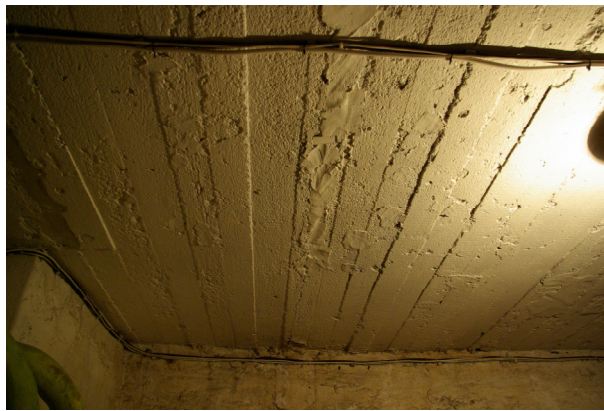
Keldrikorruse ruume saab pidada tehnilisteks ruumideks ja sellest tulenevalt on suurem osa ehituskonstruksioone jäetud viimistlemata. Põrandatel on viimistlemata betoonpind. Välispiirdeks on paekivi vundament, mis on nii krohvi kui ka värvita. Üksikutes ruumides on ehitise ekspluatatsiooni käigus kaetud vundament emailvärviga, mis on tänaseks osaliselt lahti koorunud. Koridori, piimaköögi ja pesuköögi seinad on krohvitud lubikrohviga ning aja jooksul korduvalt üle värvitud. Keldrikorruse laes näeb monoliitsesse betooni jäänud puitraketise mustrit, mis on kohati kaetud värviga (joonis 27), kohati katmata.

Joonis 27 Kütteaineruumi monoliitbetoonist lagi
Autori foto 2010

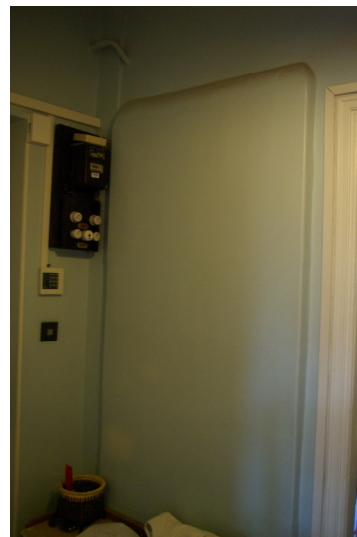
Lisaks tsentraalsele radiaatorküttele oli projekteeritud igasse korterisse ka pliit (joonis 31) koos soojamüüri (joonis 29), et lisaks söögitegemisele saaks külmemal perioodil ruume täiendavalt kütta. Hoone kütte juures on kindlasti tähelepanuväärne ka see, et esialgselt oli ette nähtud eluruumidesse temperatuur +20°C, köökides +15°C ja koridorides kõigest +10°C

Joonis 29 Soojamüür
Autori foto 2010

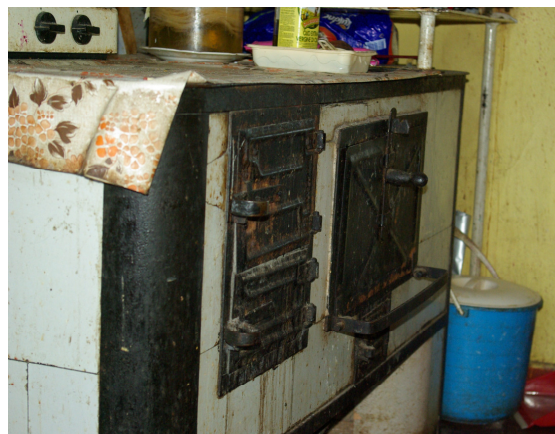
Joonis 31 Pliit
Autori foto 2010

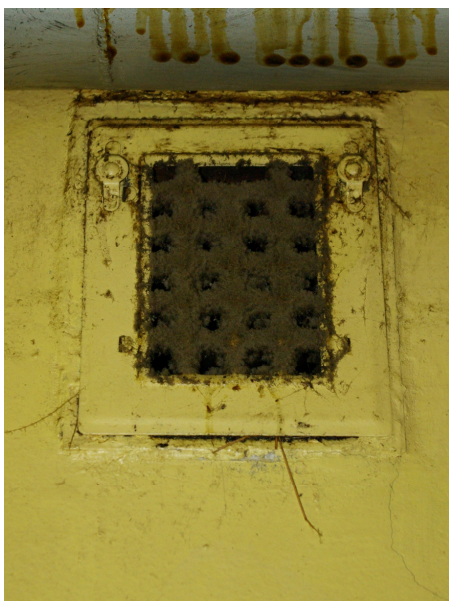
Hoone ventilatsioon on lahendatud loomuliku väljatõmbega (joonis 32 ja 33) nagu sellele ajastule kohane. Algselt rajatud küttekehade korstnate kõrvale on rajatud ka ventilatsioonikorstnad, mis tagavad loomuliku väljatõmbe. Sissetõmbeks olid ette nähtud aknaalused õhuavad ja ilmselt on eeldatud ka et aknad on õhku läbilaskvad tagamaks piisava õhuvahetuse. Sisekliima kujunemisel mängis suurt rolli ka pliit, mis tänu põlemisprotsessile hoidis ruumides suuremat niiskust kui seda oleks võimaldanud harilik radiaatorküte. Samuti toimus tänu pliidile täiendav õhu väljatõmme.

Joonis 32 Väljatõmme köögis
Autori foto 2010

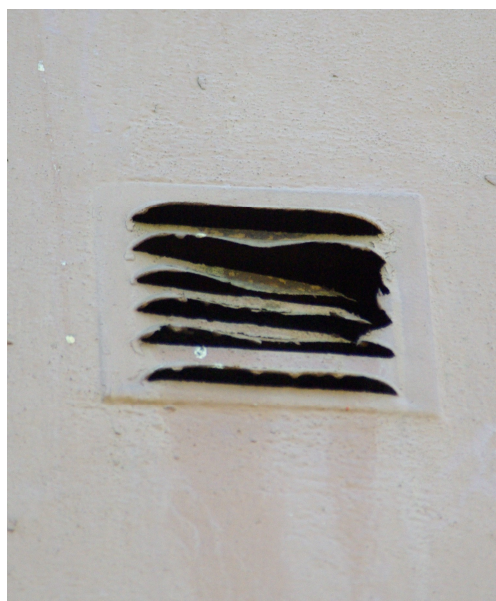
Joonis 33 Ventilatsiooniava fassaadil
Autori foto 2010
