MARDI TN. 14 HOONESTUSE EHTUSLOOLINE JA TEHNILINE
ÜLEVAADE

Mardi tn 14, Tallinn

2008/2009. õ-a. Arhitektuuri konserveerimise ja restaureerimise täiendkoolituskursuse
lõputöö

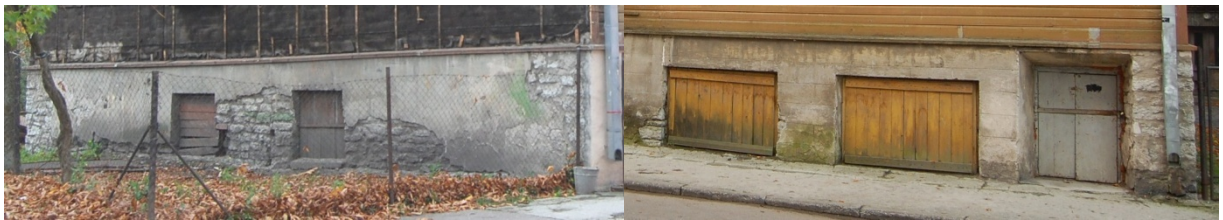
Hoone soklikorrus on ca 600 mm paksune ja laotud päekivist lubimördil. Väljastpoolt on sokkel krohvitud, mis on laiguti pudenenud (joonis 3). Samuti on ilma krohvita paeseinte

Joonis 3. Murenenud soklikrohv

vuugid kohati murenenud ja välja pudisenud. Seestpoolt on soklikorruse seinad vastavalt ruumide kasutusele kas krohvitud või puhtal kujul. Visuaalsel vaatlemisel pole soklis konstruktiivseid pragunemisi näha. Seega on alust arvata, et hoone vundamendid ei vaja lisatoestust.

Väljastpoolt tuleb soklist lahtine krohv eemaldada. Vuugid tuleb täita võimalikult sarnase lubimördi koostisega. Soklipinnad krohvitakse lubi-tsementkrohvil ja viimistletakse lubivärvidega vastavalt hoone viimistluspassile. Soklikorruste ruumide kasutamise korral, tuleks vundamendile väljapoole rajada hüdroisolatsioon, mis ühendatakse läbi vundamendi

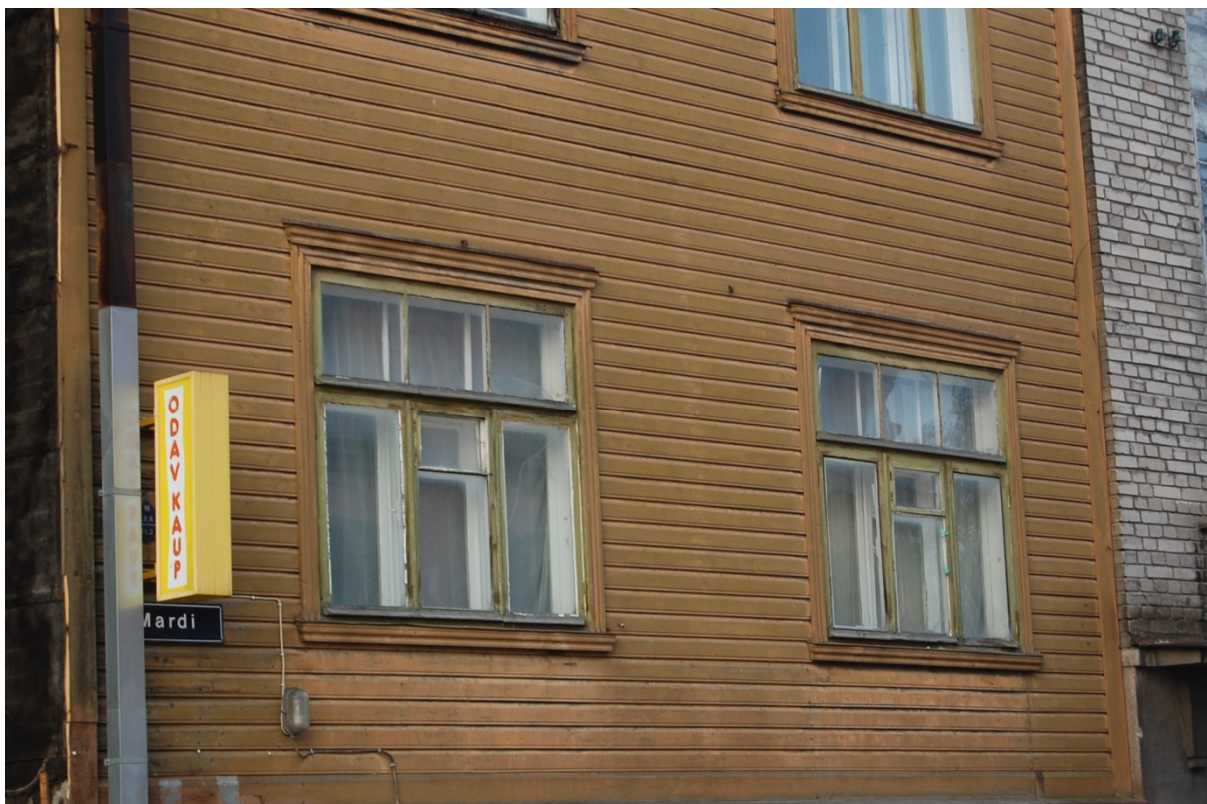
Joonis 6. Säilinud algupärane laudis

kohati katki ja pehastunud. Akende piirdeliistud ja karniisid on enamjaolt säilinud ja taas kasutatavad (joonis 7). Aknaplekid ja karniiside katteplekid on roostetanud ja kohati auklised.

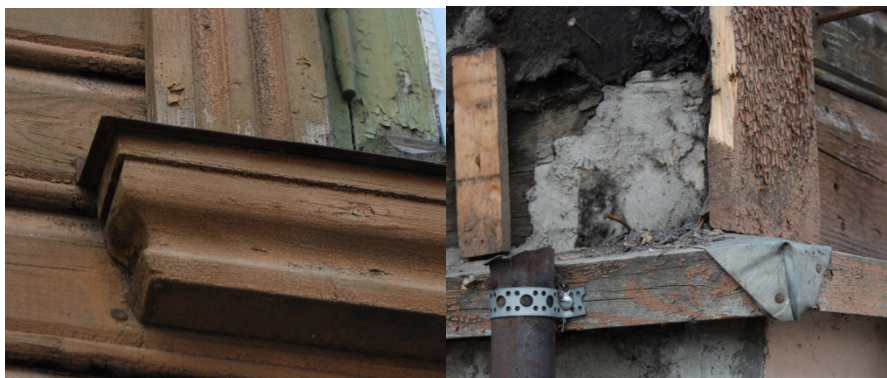
Joonis 7. Säilinud ja pehkinud hoonenurk.

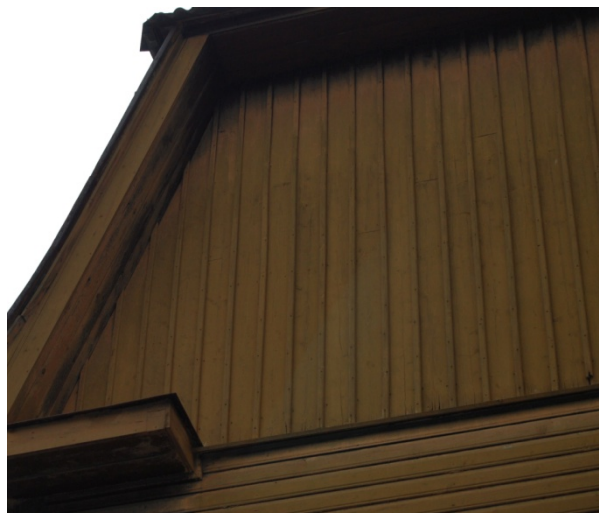
paigaldatud väljapoole tuuletõkkeks bituumenpapp ja sein on viimistletud laia katteliistuga vertikaalse laudisega (joonis 8). Otsaviilu laudis on hästi säilinud ja väärub säilitamist. Katuses paiknevate vintskappide seinad on viimistletud valtsplekiga. Kohati on plekk roostetanud ja vääraks värskendamist.

Joonis 8. Otsaviilu säilinud originaallaudis

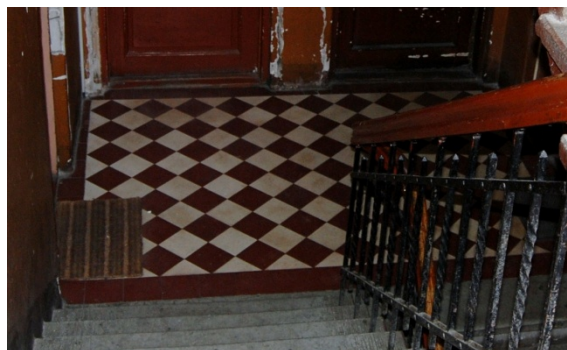
Treppide seisukord on hea. Astmed, käsipuud ja piirded on kulunud ning metallosad kohati roostes. Küllaltki hästi on säilinud trepimademetekeraamilistest plaatidest põrand (joonis 9). Kõige rohkem on kannatada saanud

Joonis 9. Säilinud trepikoja põrand 1

esimese korruse ja keldrikorruse keraamilised plaadid. Mõned neist on katki ja kadunud.

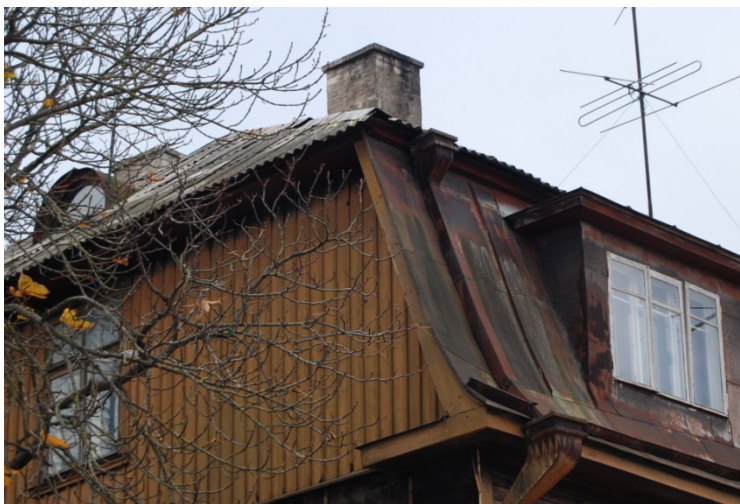
Hoone on mansardkatusega ja kaetud mansardi osas valtsplekiga. Katuse ülemine osa on viimistletud eterniidiga. Eterniitkatuse seisukord on halb ning see vajab kiiremas korras vahetust. Mansardkorruse katus ning vintskappide katused on viimistletud valtsplekiga. Plekki seisukord on üldjoontes rahuldav, kuigi mõningates kohtades on plekk rebenenud.

Amortiseerunud on katusepealsed veerennid, mis etreniitkatuse osas puuduvad sootuks. Üldiselt võib kogu katusekatte lugeda amortiseerunuks ja vahetamist väärivaks (joonis 10).

Joonis 10. Mansardkatuse

Olemasolev amortiseerunud katus tuleb asendada uue tsink-valtsplekiga. Katusega samas toonis plekist tehakse ka kõik teised katuse detailid nagu valtsrennid, korstnaplekid, veetorud jne. Veetorud tehakse olemasolevate torudega samas mõõdus. Veetorude säilinud ülemised lehtrid säilitatakse ja restaureeritakse. Puuduolevad lehtrid tehakse olemasolevate koopiatena (joonis 19). Tänavapoolsed veetorude alumised otsad on

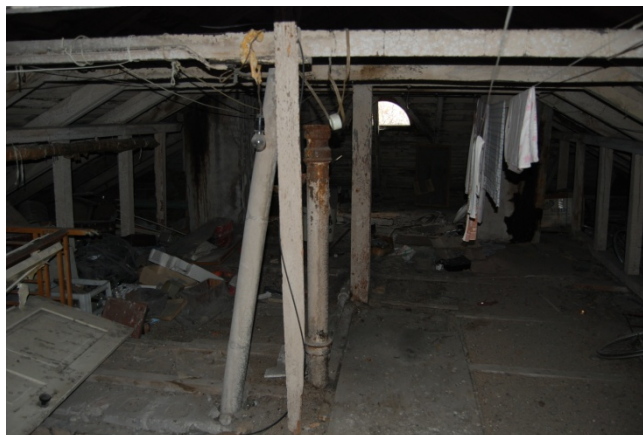
puittaladele, mis toetub omakorda puitpostidega alumise korruse vahelagedele ja seintele. Teine komplekt penne paikneb pööningukorrusel ülemises kolmandikus. Ülemistele sarikatele langev koormus jagatakse omakorda puitpostidega pööningu alumistele pennidele (joonis 11). Kogu toolvärgi seisukord on hea ja väärivad säilitamist, kuid kohtades, kus katus on läbi sadanud on vähesel määral pehastumist.

Joonis 11. Pööningukorruse konstruktsioonid

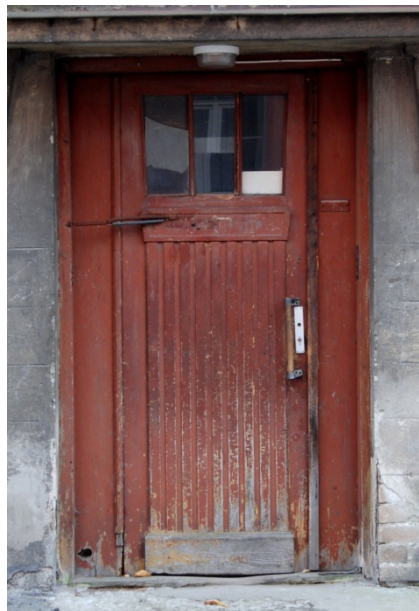
Hoone peauks on oma ilmelt algpärane ja stiililt hoonega sobiv. Uks on pikast kasutusajast küllaltki kulunud ja kohati katki, kuid võimalik restaureerida (joonis 12). Teised välisüksed on eriaegadel vahetatud ja ei oma säilitamisel väärtust. Korterite originaalsed tahveldistega välisüksed on osaliselt säilinud, kuid vajavad restaureerimist. Korterite siseüksed on samuti osaliselt säilinud ja peale restaureerimist taas kasutatavad.

Joonis 12. Peauks

Hoone peauks tuleb restaureerida koos sinna juurde kuuluvate detailidega. Teised välisüksed teha uute täispuitustena selliselt, et need oleksid sobivad hoone ilmega.

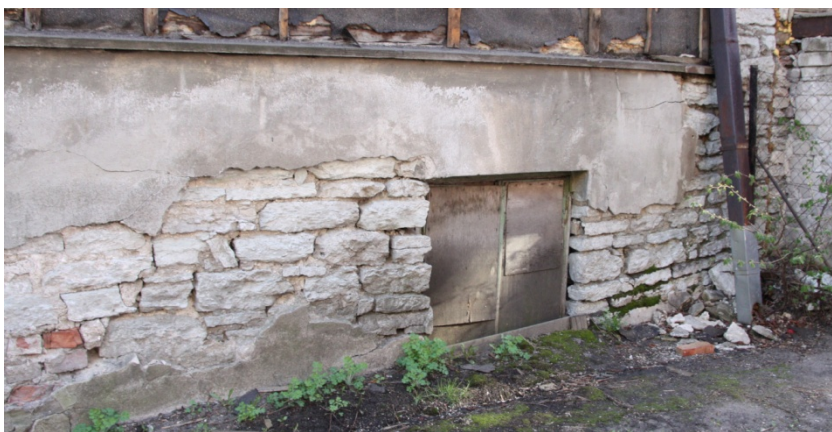
Hoone soklikorrus on ca 600 mm paksune ja laotud paekivist lubimördil. Väljastpoolt on sokkel krohvitud, mis on laiguti pudenenud. Samuti on ilma krohvita paeseinte vuugid kohati murenenud ja välja pudisenud. Seestpoolt on soklikorruse seinad vastavalt ruumide kasutusele kas krohvitud või puhtal kujul. Tänavapoolsel osal on tulemüüri külgselinal näha diagonaalseid pragusid, mis on suure tõenäosusega tekkinud massiivse tulemüüri vajumisest (joonis 13). Oma osa antud nurga lagunemisele ja niiskumisele on andnud ka puudulik vihmaveesüsteem ning vee eemaldumine hoonest. Muus osas on sokkel hästi säilinud ja vajumid puuduvad.

Joonis 13. Pragunenud ja vajunud soklinurk

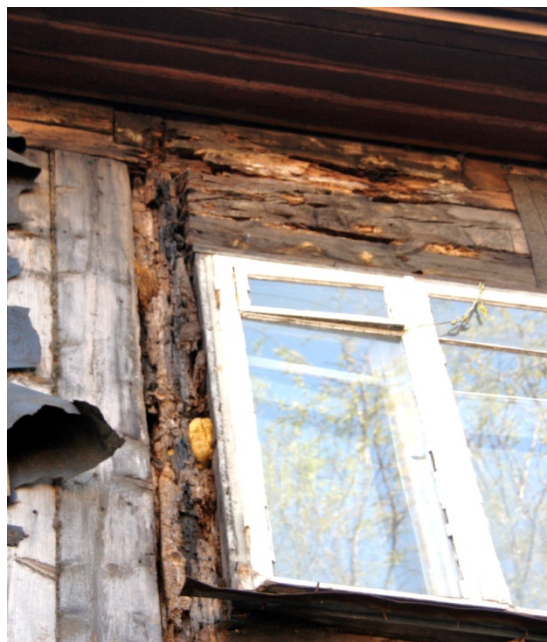
korruse ulatuses on voodrilaudis koos karniiside ja avatäidete piirdeliistudega eemaldatud ning hävitatud. Laudis eemaldati kartuses, et fassaad selle taga on liialt pehkinud, et seda taastada. Plankseinte seisukord on üldjoontes rahuldav. Lõuna ja ida seinas on kohati pehastunud alusvööd, hoone nurgad ja akende alused. Põhjapoolses osas on sein olukord halvem. Lisaks alusvöödele on mädanenud ka seinuosad, kus katus on läbi jooksnud (joonis 15).

Joonis 15. Pehkinud seinosa

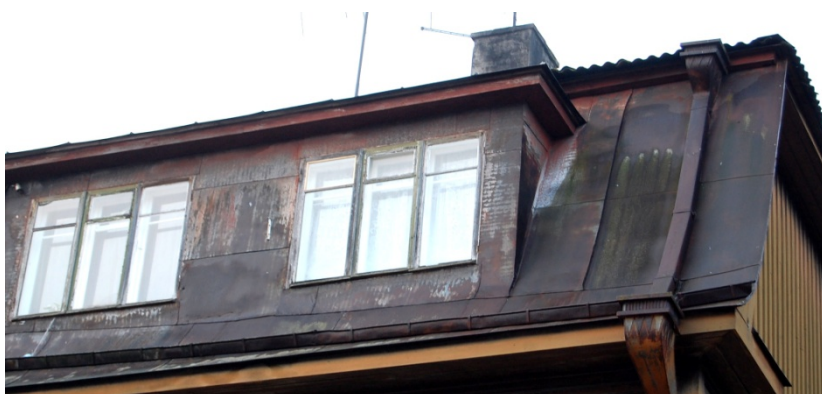
Joonis 17. Mansardkorruse plekist kattega vintskapp

Mansardkorrusel paiknevate plekiga kaetud vintskapid võib viimistleda ka laudisega (joonis 17). Katusekorruse pinna avardamiseks on hoovipoole soovitatav rajada mansardkorruses paikneva pika vintskapiga proportsionaalselt sobiv

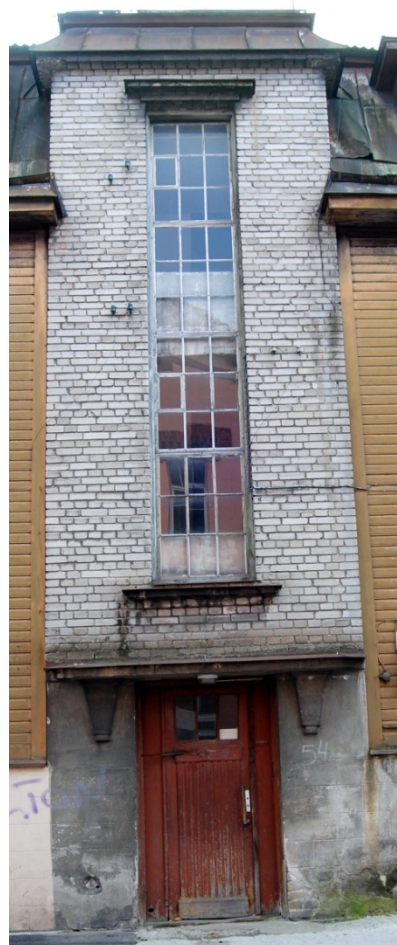
Joonis 18. Silikaat tellistest trepikoda

Trepikodade välisseinad (joonis 17) tuleb mustusest puhastada ja need on soovitatav viimistleda silikaatvärvidega. Kõik olemasolevad tellismüüritisel paiknevad katteplekid tuleb asendada uute plekkidega. Trepikodade siseseinad puhastatakse mustusest ja vanast värvist ning soovitatav viimistleda heledates toonides. Treppide käsipuud ja metallpiirded tuleb säilitada ning restaureerida. Trepimademetel katkine plaadistus tuleb taastada. Kulunud ja must plaadistus tuleb puhastada ja poleerida.

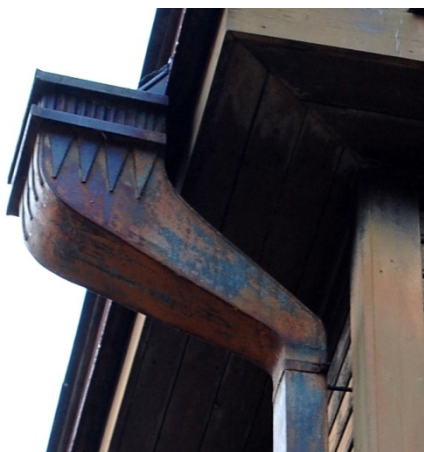
Joonis 19. Restaureeritav veelehter

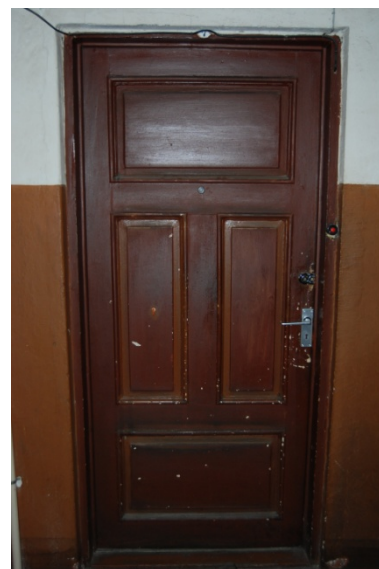
Joonis 20. Korteris säilinud välisüks.

Korterite originaalsed välisüksed on soovitatav restaureerida (joonis 20). Olemasolevad ja uued korterite ukсед restaureerida selliselt, et need vastaksid EI30 tulepüsivusklassile. Vajadusel võib sissepoole paigaldada ka lisaukse. Korterite säilinud originaaluste kasutus lahendatakse vastavalt sisekujundusprojektile.

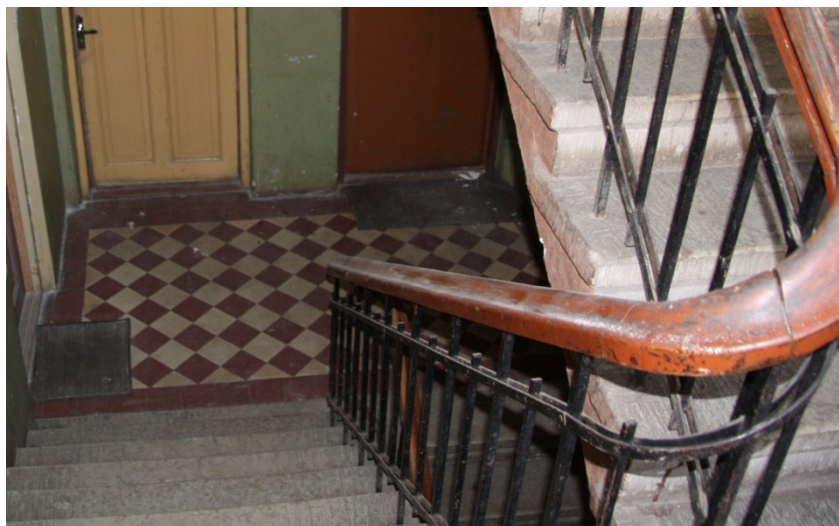
Joonis 21. Hoone nr. 2 trepikoda

Trepikodade välisseinad tuleb mustusest puhastada ja need on soovitatav viimistleda silikaatvärvidega. Kõik olemasolevad tellismüüritises paiknevad katteplekid tuleb asendada uute plekkidega. Trepikodade siseseinad puhastatakse mustusest ja vanast värvist ning on soovitatav viimistleda heledates toonides. Treppide käsipuud ja metallpiirded tuleb säilitada ja restaureerida (joonis 21).

Trepimademetekatkine plaadistus tuleb taastada, kulunud ja must plaadistus tuleb puhastada ja poleerida.
