KÕUE-TRIIGI MÕISA PEAHOONE

Triigi mõis, Kõue vald, Harjumaa

2008/2009. õ-a. Arhitektuuri konserveerimise ja restaureerimise täiendkoolituskursuse lõputöö

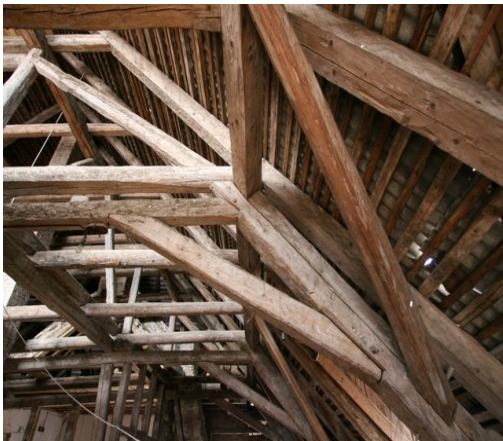
Joonis 3 Puidust katusekonstruktsioon

Hoonel on poolkelpkatus. Katuse puidust kandekonstruktsioon on lahendatud mitmetasandilise pennide- ja diagonaalidesüsteemiga (joonis 3). Üldiselt on konstruktsioon hästi säilinud. Katusekatteks on eterniit, portikuse kohal tsinkplekk koos vihmavee torudega. Hoone kagutiival

Hoone konstruktsioonid valdavalt säilitatakse. Katusekonstruktsiooni kahjustused on tekkinud katuse läbijooksudest. Katuse konstruktsioonidel teha vajalikes kohtades puiduplommimised. Eterniitkate lammutada. Kuna vanadelt fotodelt võib aimata, et hoonel on olnud laastukatus, samuti võib seda järeltada praegusest roovisammust, siis soovitatav katusekate oleks tsinkplekk. Ka mitmete ümberkaudsete mõisate katusekattena on kasutatud tsinkplekki. Kõne alla võib tulla ka savikivi kasutamine katusel, kuid sellisel juhul peaks teostama katusekonstruktsiooni kandevõime arvutuse. Kindlasti peab säilitama katusekalde ja kuju. Portikustel vajadusel plekkkate asendada. Tuleks välja ehitada vihmaveesüsteem. Hoone korstnad säilitada, lagunenu korstnaots lammutada ja laduda uuesti. Teha vajalikud krohviparandused lubikrohviga ja värvida lubivärviga. Korstnaotstele paigaldada korstnaplekid.

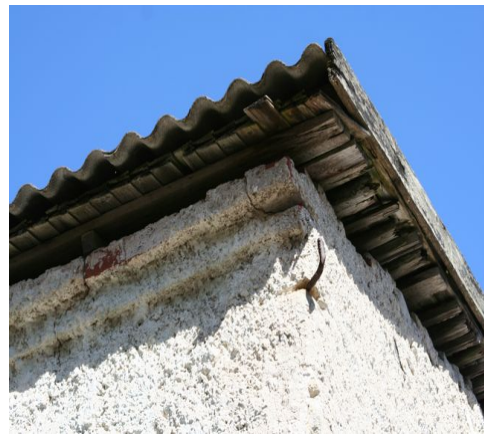
Joonis 4 Hoone kagutiiva eterniidi alune kimm

kahekordne kimm, mis on kaetud eterniidiga (joonis 4). Hoone lääne küljel kelba osal on eterniitkate hävinenud ja hetkel kaetud koormakattega (joonis 5). Puudub ka katuseeluuk, mis on olnud arvatavasti mingil perioodil katmata. Luugi ava all olev sarikaots on tugevalt pehkinud vihmavee tõttu. Katusel puuduvad suures osas vihmaveerennid, v.a. põhjaküljel. Katusekatte üldine seisukord on halb. Eterniidis võib täheldada mõningaid auke, kohati pole plaatide ülekate piisav. Korstnaotste seisukord on rahuldav, v.a. keskmise korstna ots, mis on lagunenu. Korstnatel puuduvad korstnaplekid. (joonis 6)

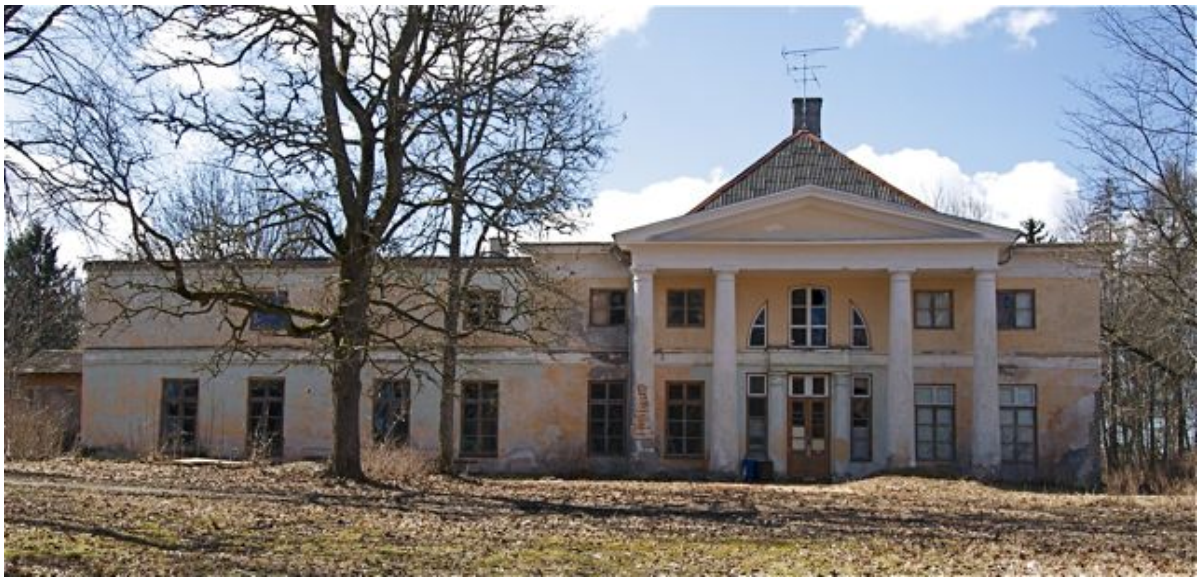
Joonis 7 Mõisa peahoone esifassaad

Esifassaad on krohvitud (üksikutest kohtadest hävinenud) (joonis.7), põhjaküljelt krohvkate ulatuslikult lahti löönud, ülejäänud külgedel krohvkate suures osas kulunud (joonis 8) Hoone kagutiiva esifassaadis kaks pragu ülevallt-alla. Hoone läänetiival (hoone kõige vanemal osal) on puitkarniis. Karniisi otsad on pehkinud ja osaliselt karniis puudub. Puitkarniisil on säilinud kolmes kohas puidust lillekujutis (joonis 9). Ülejäänud hoonel krohvitud karniisid säilinud osaliselt. Kagutiiva otsa rajatud puidust veranda puitkonstruktsioonide seisukord on halb (joonis 10)

Välisseintel nähtavad kahjustused (eemaldunud krohv ja karniisiosad) on tekkinud katuseräästa läbijooksudest ja vihmaveerennide puudumise tõttu. Korrastada lagunenu seinakonstruktsioonid kasutades paekivi ja taastada sambad kasutades punast tellist. Lahtine- ja tsementkrohv eemaldada. Seinad ja sambad krohvida lubikrohviga, puuduvad krohvitid karniisid taastada olemasolevate osade järgi. Krohvitid seinaosad värvida lubivärviga. Puitkarniisi säilitada võimalikult suures mahus, pehkinud osad plommida ja puuduvad osad asendada. Plommimiseks on soovitatav kasutada katusekonstruktsiooni remontimisest saadud sama ajastu puitu. Lillekujutised tuleb säilitada. Puitkarniisid tuleb immutada värnitsaga, peale esimest värvikihti nähtavad praod ja augud täita linaõlikitiga. Seejärel värvida pintsliga linaõli värviga. Puitveranda niiskuskahjustused on tekkinud korraliku vundamendi puudumisest. Olenemata sellest, et puitveranda on tehniliselt viletsas seisus ja hoone kõige hilisem juurdeehitis, tuleks see ajalookihistuste säilitamiseks siiski taastada. Kahjustatud puitkonstruktsioonid ja voodrikuad tuleb asendada.

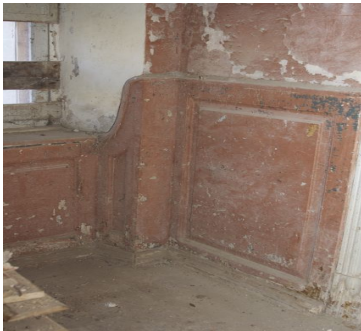
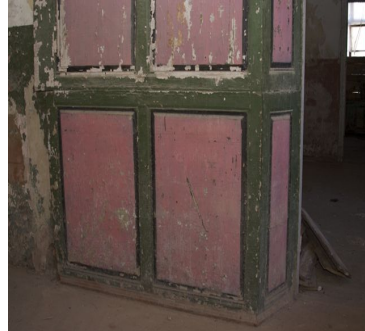
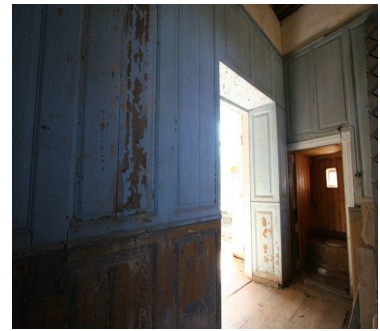
Siseseinad on põhiliselt paekivist ja osaliselt keraamilistest tellistest ning kaetud krohviga (krohv osaliselt eemaldunud). Suhteliselt ulatuslikult on algsel kohal säilinud seinte puidust kattetahveldis ruumides nr. 1, 2, 3, 8, 9, 11, 12 (lisa 3) (joonis 11, 12, 13). Mõnes ruumis tahveldise alumised otsad pehkinud. Osaliselt on säilinud stukk-karniis ruumis nr. 1 (lisa 3) (joonis 14).

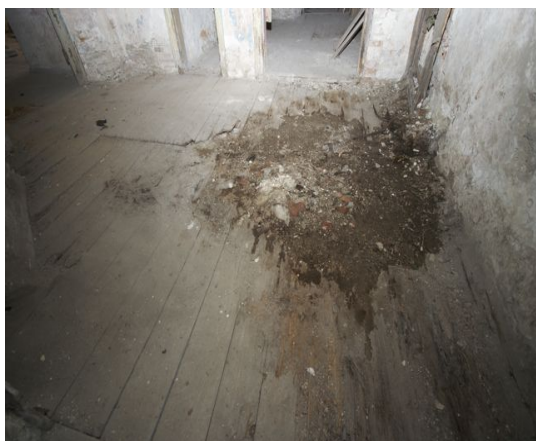
Joonis 15 Halvas seisukorras põrand

Säilinud puitpõrandad on tugevasti amortiseerunud - mehhaaniliselt kulunud ja niiskuskahjustustega - ruumides nr. 3, 9, 12, 13, 14 (lisa 3) (joonis 15). Natuke paremas olukorras on puitpõrandad ruumides nr. 1, 2, 8, 10, 10', 11 (lisa 3) (joonis 16). Ruumis nr. 4 on betoonpõrand ja ruumis nr. 5 on paeplaatidest põrand (lisa 3). Kagutiivas ei ole põrandad säilinud. Hoone vanema osa teisel korrusel on viimasest remondist säilinud puitpõrandad. Ülejäänud ruumides põrandad puuduvad. Säilinud põrandate seisukord on halb. Esimese ja teise korruse vahelaed puittaladel. Suures osas aluslaudis puudub. Talade seisukord hea, paaris kohas on niiskuskahjustused.

Puitpõrandate kahjustused on tingitud niiskusest (hoone on seisnud kütmata) ja mehhaanilisest kulumisest. Puitpõrandad avada, soovitavalt laudu kahjustamata. Kasutuskõlblikest laudadest komplekteerida põrand vähemalt ühe ruumi ulatuses. Ülejäänud ruumide põrandate taastamisel kasutada originaalilähedasi põrandalaudasid. Viimistluseks kasutada naturaalselt põrandaõli. Kahjustunud vahelae talaosad plommida. Lagedesse paigaldada aluslaudis, roomatid, krohvida lubikrohviga ja värvida lubivärviga. Puittrepid restaureerida, puuduvad detailid tehakse olemasolevate järgi. Viimistluseks kasutada astmetel kaasaegset alküüdvärvi, kõik muud osad värvida linaõlivärviga.

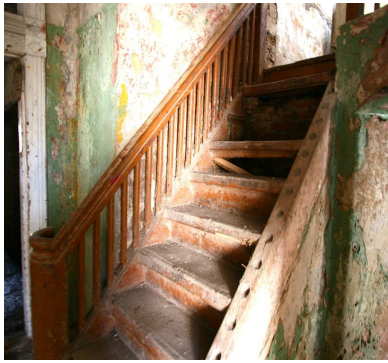
Joonis 17 Hoone vanema osa
teisele korrusele viiv trepp

Hoone vanema osa teisele korrusele viiv värvitud puittrepp on säilinud, puudub kaheksas aste ja lagunened on 1., 2., 7. ja 9. aste. Trepi vasak käsipuu on säilinud terves ulatuses, parem käsipuu puudub (joonis 17). Hoone põhiosa teisele korrusele viiv värvitud puittrepp on säilinud, samuti käsipuud, puudub parema käsipuu tahveldis alumisel trepiosal (joonis 18).

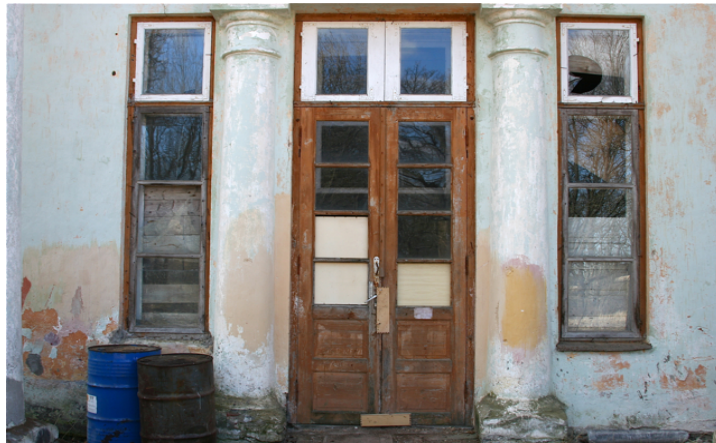
Joonis 19 Välisuks

Ukselengid piirdelaudadega on valdavalt säilinud algsetes asukohtades, kuid ukselehed on hingedelt tõstetud ja ladustatud hoones. Peauks on väljanägemiselt lihtsa tegumoega ja praktiline – ilmselt pärit sellest ajast, kui hoones asus kool (joonis 19). Täpne ülevaade nende kompleksisusest on toodud tabelis (lisa 5) Üldiselt on uksi üsna palju säilinud. Uste seisukord halb.

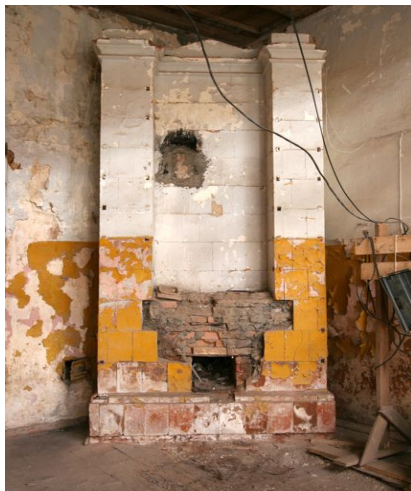
Joonis 20 Säilinud pottahi

Pottahjud on osaliselt säilinud ruumides nr. 2 ja 3 (joonis 20). Ahi on hävinud ruumis nr. 1.

Seinte krohvikahjustused on tingitud tehtud lammutustest ja niiskusest (hoone on seisnud kütmata). Seintelt eemaldada lahtine krohv. Olemasolevat lubikrohvi tuleb maksimaalselt säilitada. Krohvida seinad lubikrohviga ja värvida lubivärviga. Krohvimisel kasutada sama koostisega krohvisegu mis on säilinud algsel krohvil. Olemasolevad puittahveldised puhastada ja restaureerida, värvida linaõlivärviga. (värvitoon selgitada sondaaziga). Ruumis nr. 1 säilinud karniisi järgi taastada karniis kogu ulatuses. Säilinud pottahjud restaureerida.
