PALKMAJA UUESTISÜND

Tiigimetsa talu, Pühi küla, Tartu maakond

2008/2009. õ-a. Arhitektuuri konserveerimise ja restaureerimise täiendkoolituskursuse
lõputöö

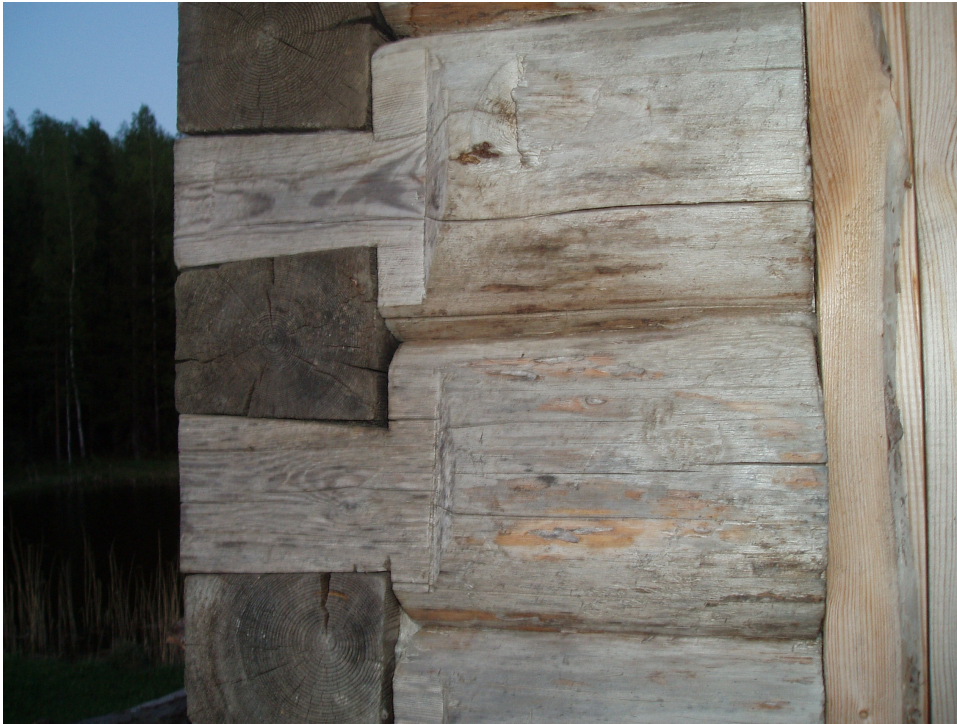
F1. Vaade nurga tapile.

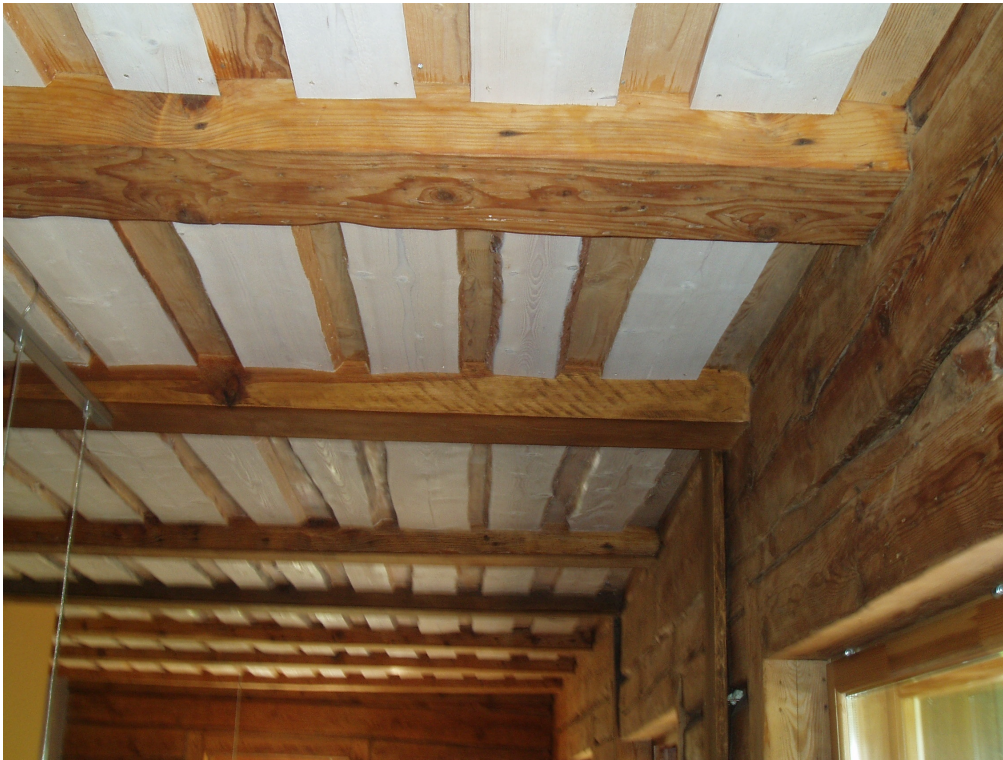
F3. Vahelae talastik ja lagi

Vahelagedes kasutati ära olemasolevad vanad vahelaetalad. Talade omavaheline kaugus ehk samm jäi 0,8-1,0 m. Maja keskel toetuvad talad uuele kiviseinale ning otstest seovad ja toetavad nad välisseinu. Ühe tala pidi ka väljavahetama, mille lasin teha samas mõõdus olemasolevatega. Enne paigaldamist said kõik talad ka puhastatud. (vt. foto F3)

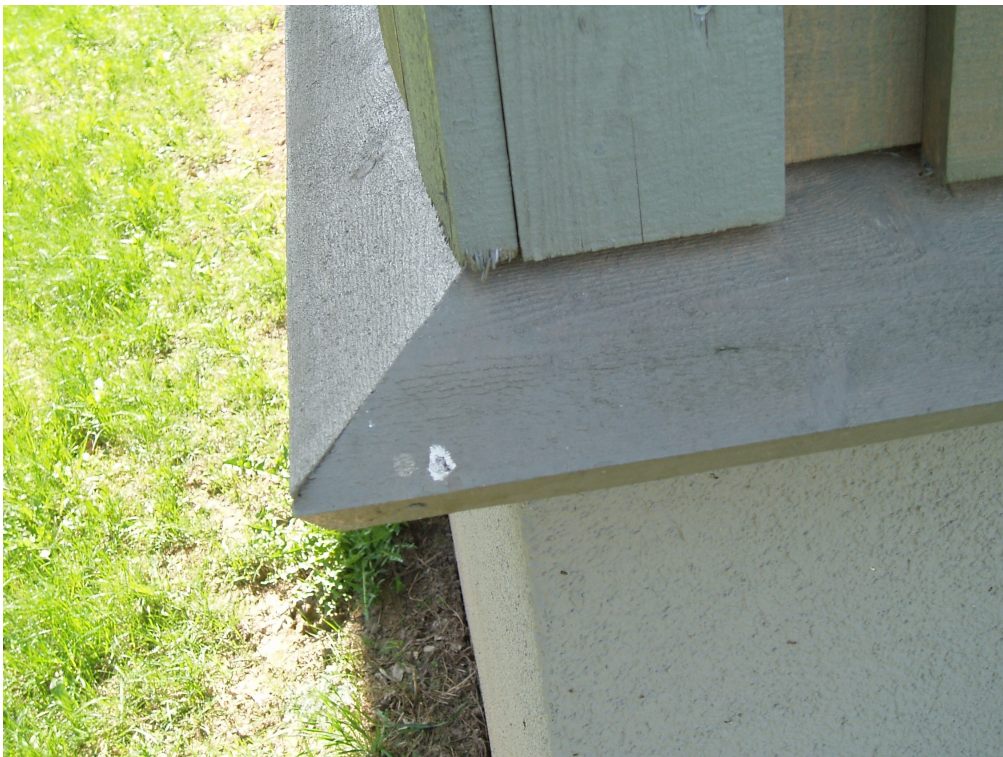
F4. Puidust veelaud

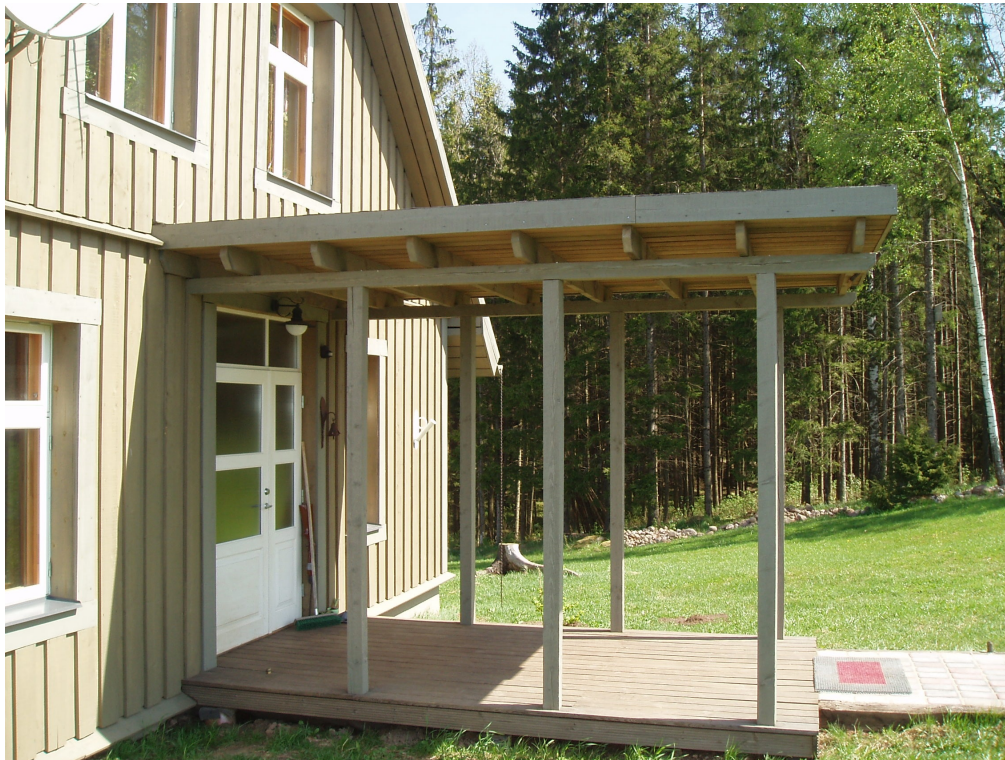
F5. Varikatus

Kuna majal ei olnud säilinud vanu aknaid, siis pidi leidma vastuse, millised olid olnud selle maja aknad. Aitas ka ainuke aken, mille olin leidnud aianurgast vedelemast, kui maja asus veel vanas kohas. Sai ka uuritud maja vana asukoha ümberkaudsete talude aknaid. Sellest tulenevalt sai akende raamistik ja jaotus paika pandud. Said tellitud ja paigaldatud puitaknad topeltraamidega. Nii nagu akendega olid lood ka ustega, sest ühtegi autentset ust ei olnud alles jäänud. Uste joonised tegi sisekujundaja. Varikatust külguksle ehk nüüdsle terrassiuksele vaja ei olnud, sest katus katab enamus ust vihma eest. Otsauksle oli aga kindlasti varikatust vaja, sest ust on märgumise vastu vaja kaitsta. Varikatuse tegime puidust, mille katteks omakorda tuleb murukatuse. See peaks sobituma hästi keskkonda ja ei riku maja üldilmet. (vt. foto F5)

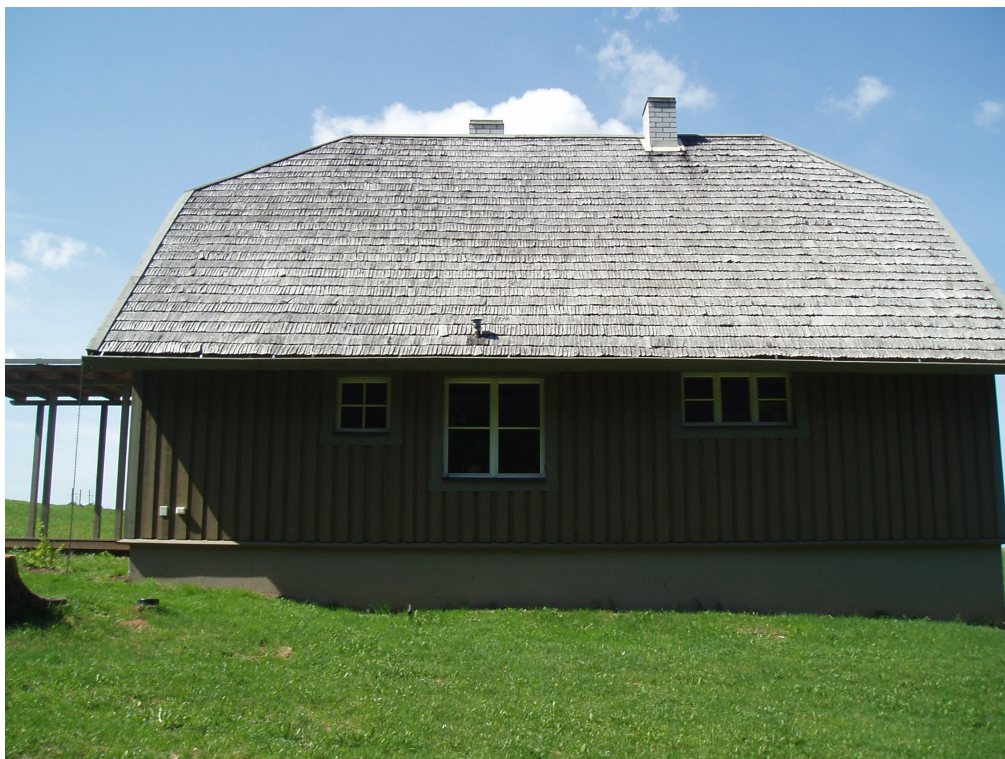
F6. Laastukatus

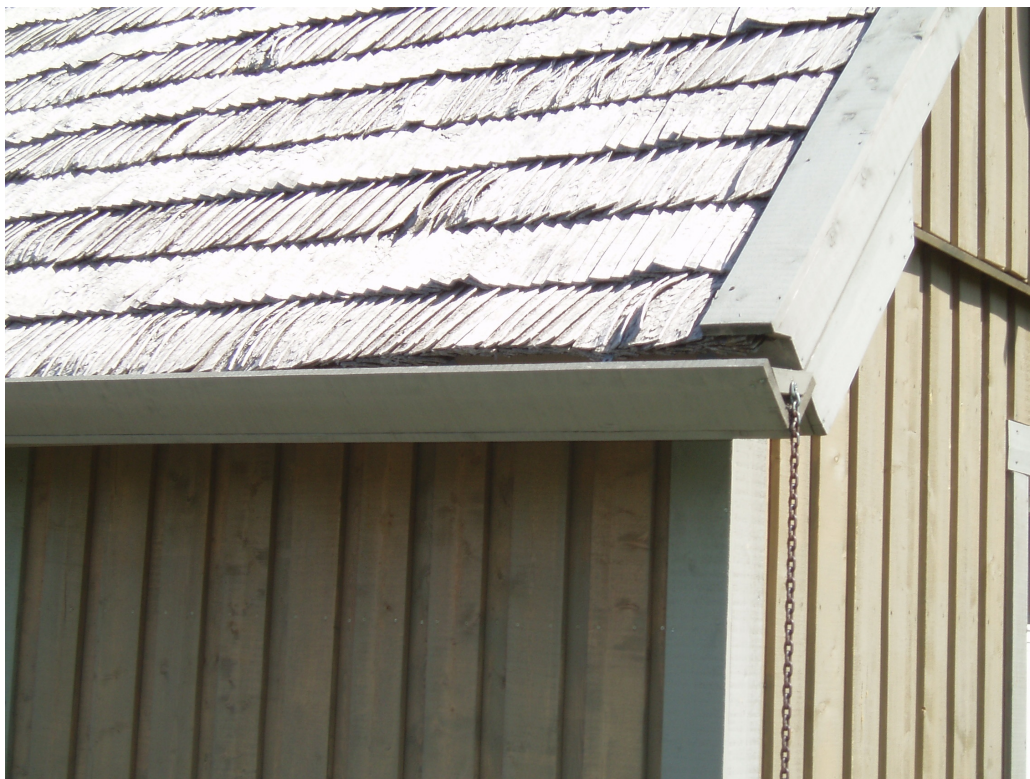
F7. Puidurenn ja ketist vihmaveetoru.

Kuna majal oli algselt olnud laastukatuse, siis katusekatte materjali valikul ei pidanud vaeva nägema. Laastu valikuks oli kas kuuse- või haavalaast. Laastumehe leidsin oma suguvõsast: Jaan Avinurmest. Nii saigi tellitud haavast laastukatuse ja paigaldatud 3-kordsena, mis peaks tagama vähemalt 30 aastase eluea katusele.(vt. foto F6) Paari aastaga on katus võtnud hallikas-hõbedase läike ja sellepärast on tahaplaanile jäänud mõte laastu immutada. Majal on ka 2 telliskorstnat, mille pitsid on plaanis ülekrohvida ja siis korralikud korstnamütsid paigaldada. Tuulekastid said tehtud samasuguse laudisega nagu välisvoodergi. Vihmaveerennideks said tehtud laudrennid, mis sobivad kokku katuse ja majavoodriga. Laudrennid said seest veekindlamaks muudetud tõrvaga ja vihmaveetorudeks said ketid. (vt. foto F7)

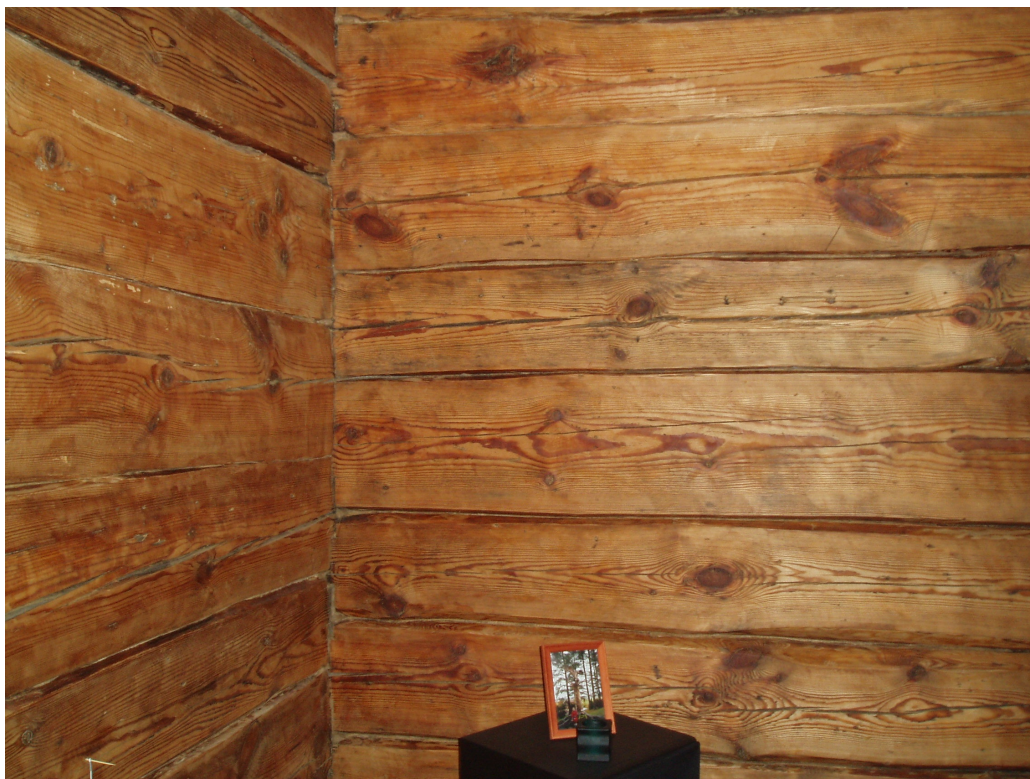
F8. Õlitatud palksein

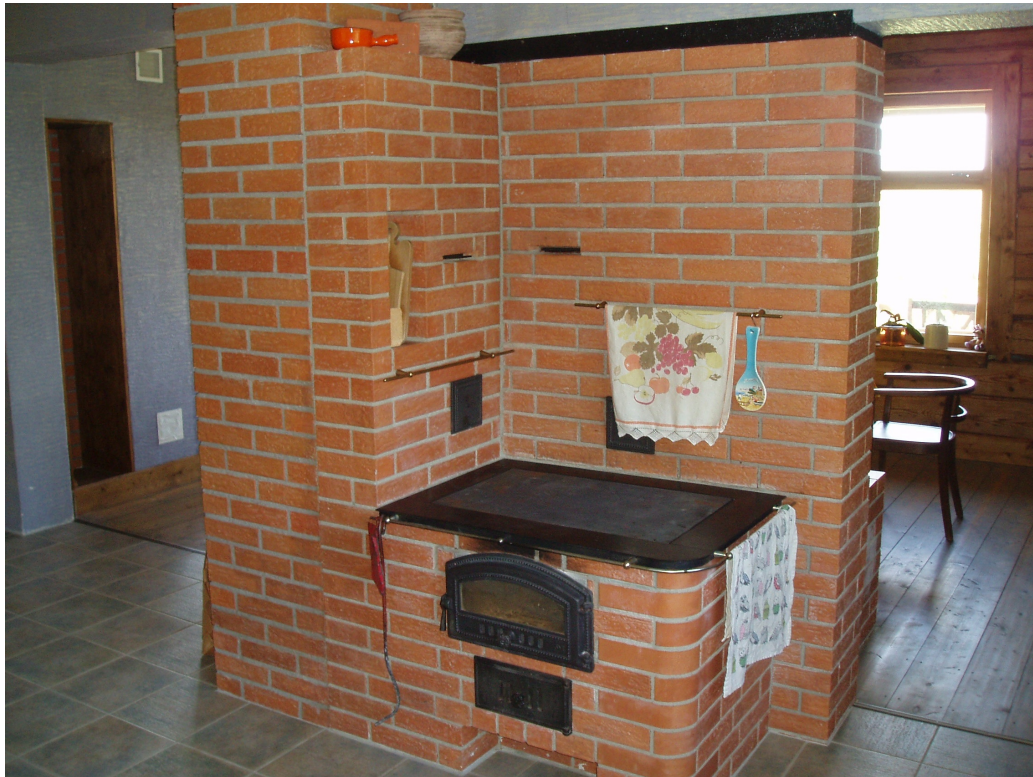
F9. Pliit ja soemüür

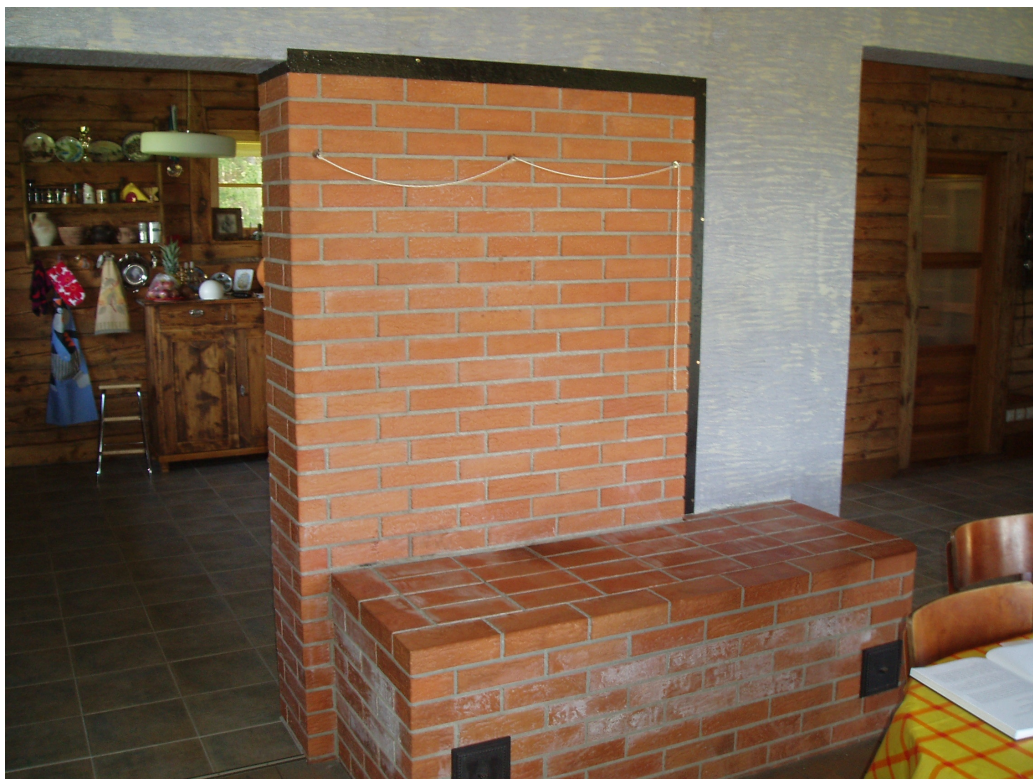
F10. Leso

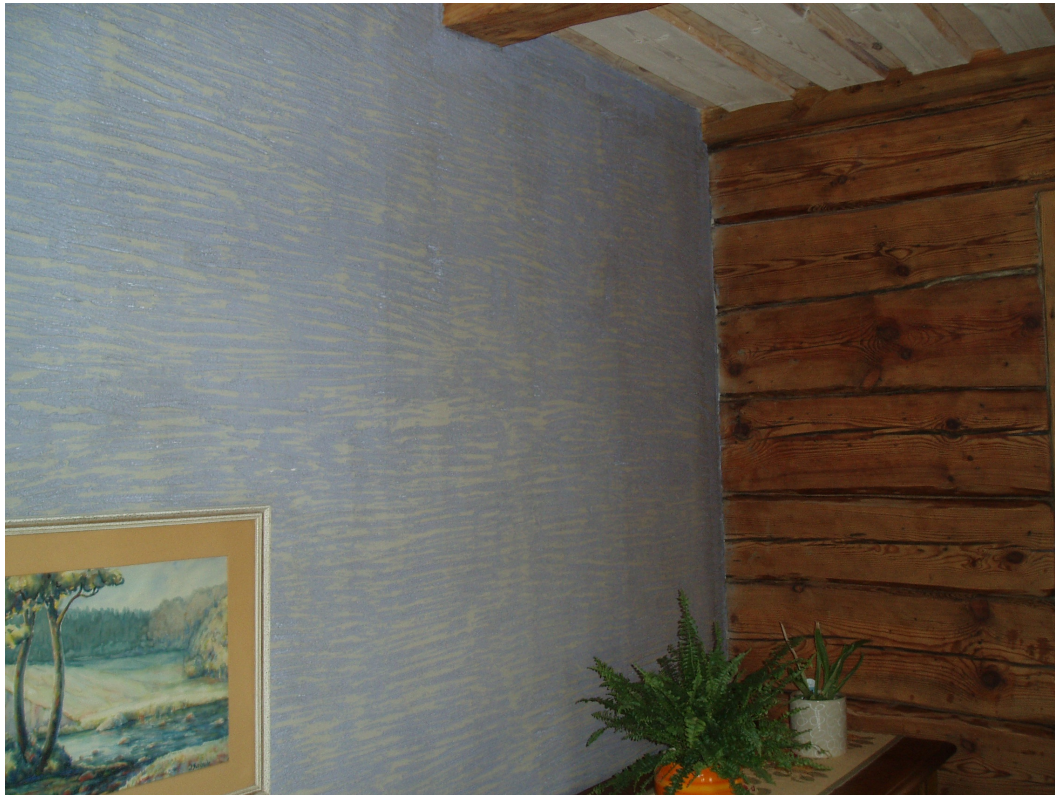
F11. Krohvitud sein

Üheks kindlaks sooviks oli, et põrandate katteks peab olema laud. Ülakorrusele said tellitud männilauad ja esimesele korrusele kuuselaud. Põrandalauad said esimesel ja teisel korrusel õlitatud. Esikusse, vannituppa ja kööki pandi klinkerplaat. Kõik palgist välisseinad ja vannitoa-, tualeti- ja garderoobi vaheseinad said puhastatud vanast krohvist ja õlitatud linaõliga. Kuna oli kindel soov jätta palk nähtavale, ei tahtnud puitu katta mitte millegagi. Samuti puhastasime laetalad ja õlitasime linaõliga.(vt. foto F8) Talade vahe sai kaetud servamata lauaga, mis pärast värviti valgeks. Küttekolleteks sai ehitatud telliskivipliit koos soojamüüri ja lesoga, mille jäljed me leidsime vanast majast(vt. foto F9,10). Teist korrust kütavad esimese korruse kütteallikad kuna soe õhk liigub ikka ülesse. Trepiavast ja vahelae õhuavadest liigub küllaldaselt sooja õhku, et kütte teist korrust. Esimeselt teisele korrusele viib puittrepp. Vannituppa laoti kivivooder, tehti hüdroisolatsioon ja plaaditi ning lakke paigaldati vanad lauad. WC-sse sai siseviimistluseks jäetud palksein ja vineer, mis ka õlitati. Dušširuumi sai paigaldatud väljatõmbe ventilaator. Ka aknalauad ja põrandaliistud said tehtud vanadest laudadest, mis puhastati ja õlitati. Kõige raskem töö oli vanade palkseinte puhastamine. Kandev vahesein, mis oli laotud tellistest ja plaanitud jätta ehedal kujul, krohviti ja värviti. Krohvimisel kasutati lubikrohvi, millele tehti horisontaalne muster ja seejärel värviti. Sellest tulenevalt ka kaks värvitooni.(vt. foto F11)

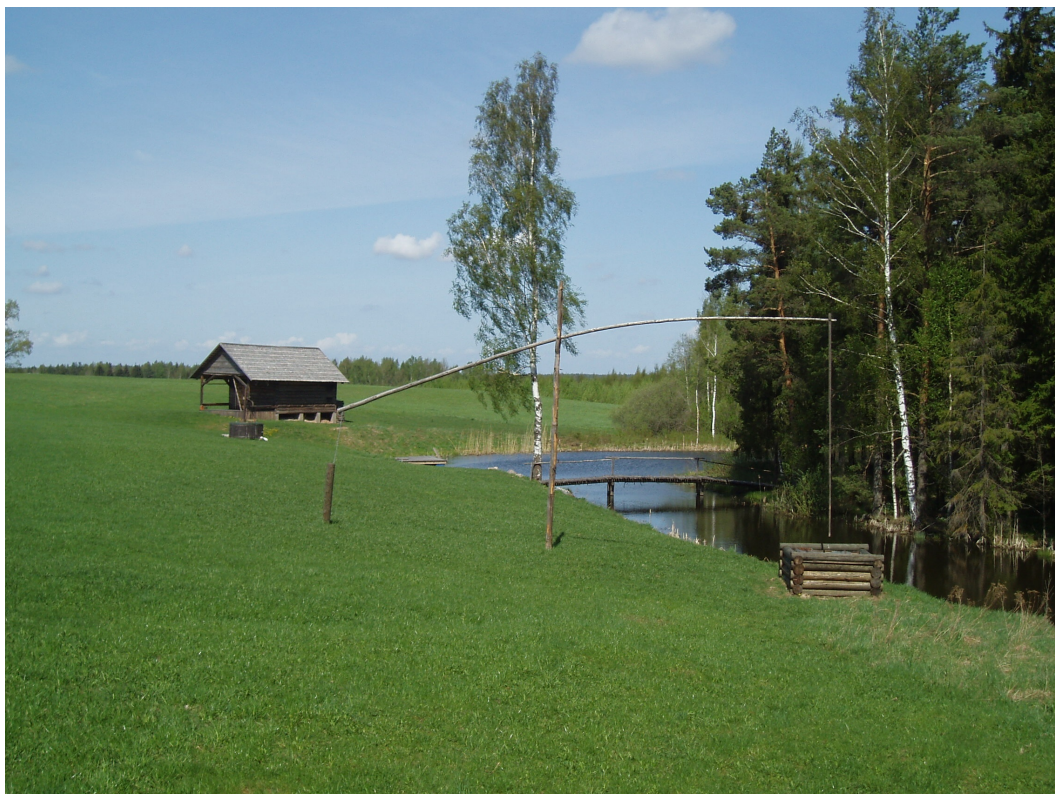
F12. Kaev

Kuna maja juures ei olnud kaevu, sai esmalt tehtud tiik. Sealt tulenevalt tekkis mõte kasutada ära tiigivesi. Tiigi kõrvale tehti kaev, mille sees on hüdrofoor, mis pumpab vee majja (vt. foto F12). Vett ei saa küll juua, kuid majapidamises kasutamiseks on väga hea. Kanalisatsioon sai lahendatud septiku ja imbväljakuga.

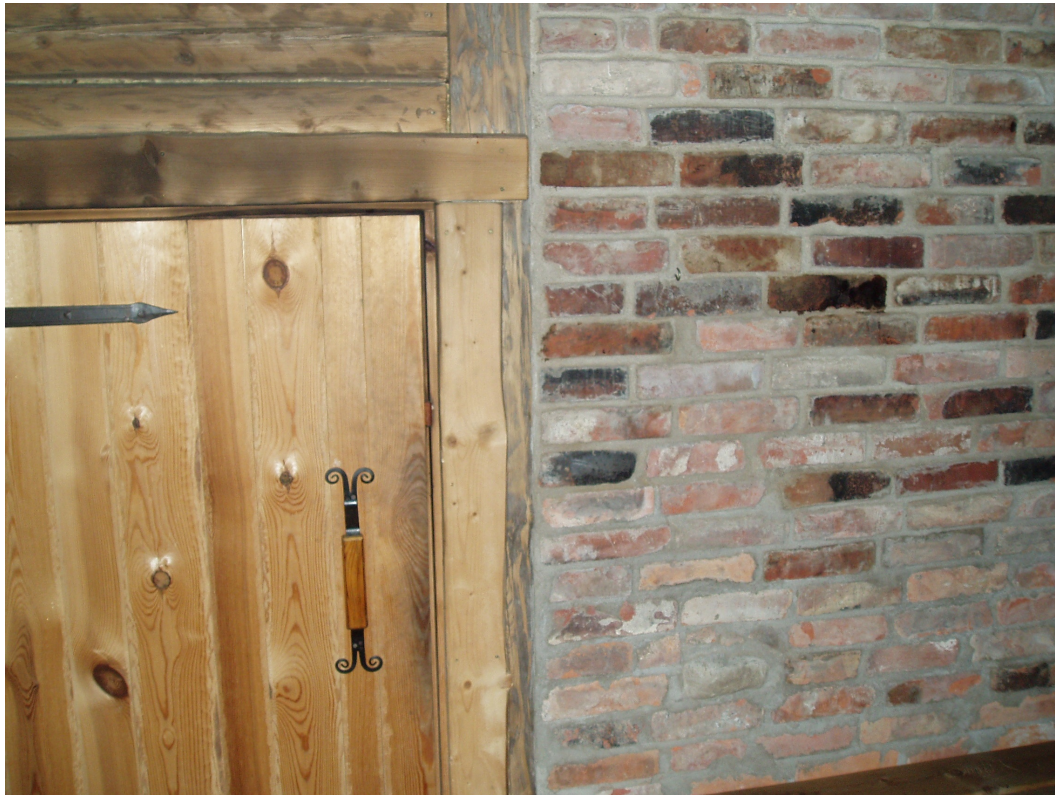
F13. Sauna vahesein

Kuna ka vanas kohas oli olnud suitsusaun, siis oli kindel mõte teha ka omale suitsusaun. Kust leida materjale mis sobiksid majaga? Appi tuli õnnelik juhus, sest samal ajal lammutati Eesti Raudtee valvurimaju. Tuli välja, et kõik need majad, mis olid Nõukogude ajal kaetud silikaattellistega olid oma olemuselt rõhkpalkmajad. Tsaari ajal oli tehtud ühesuguseid maju raudteevalvurite jaoks sadu. Sealt saime väga korralikud vanad palgid. Katus tehti nagu majalegi kolmekordse laastuga. Ahi ehitati tellisvõlvidega ja samuti sai ehitatud vahesein.(vt. foto F13,14)

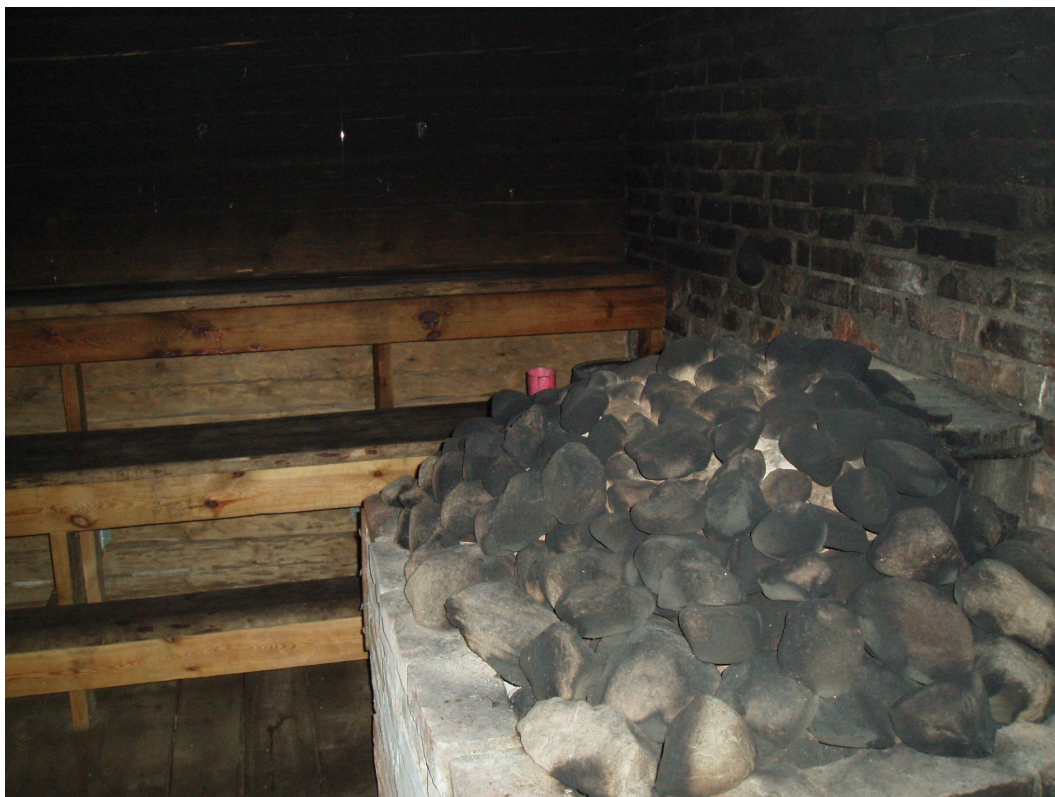
F14. Saunaahi
