EESTI KUNSTIAKADEEMIA
Kunstikultuuri teaduskond
Muinsuskaitse ja restaureerimise osakond

Kaagjärve Mäemõisa teenijatemaja

*Kaarjärve küla, Karula vald, Valgamaa
Riikliku kultuuriväärtuste registri nr 23126*

2008/2009. õ-a. Arhitektuuri konserveerimise ja restaureerimise täiendkoolituskursuse
lõputöö

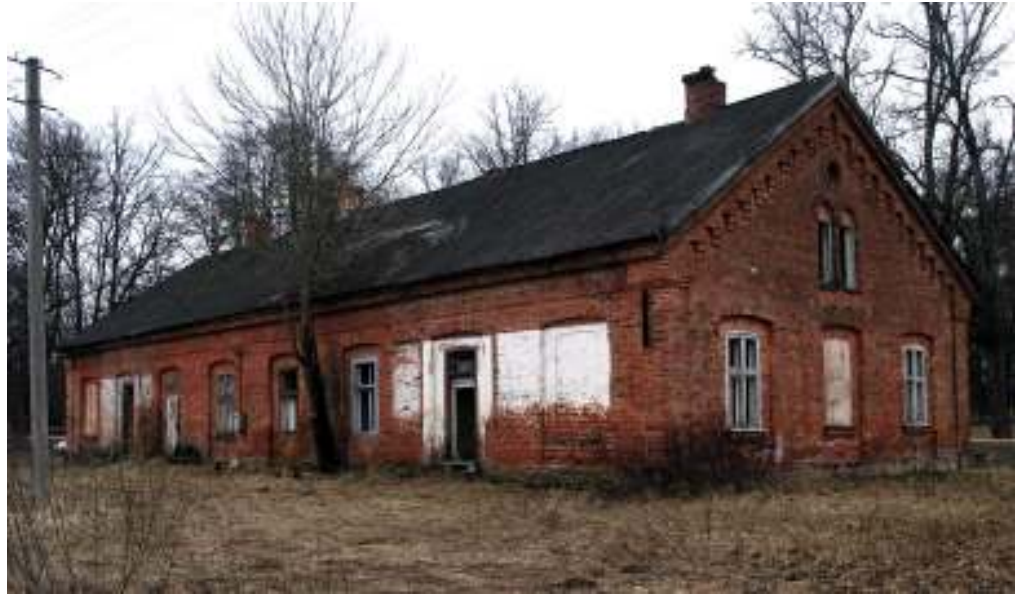
Joon 12. Vaade loodest

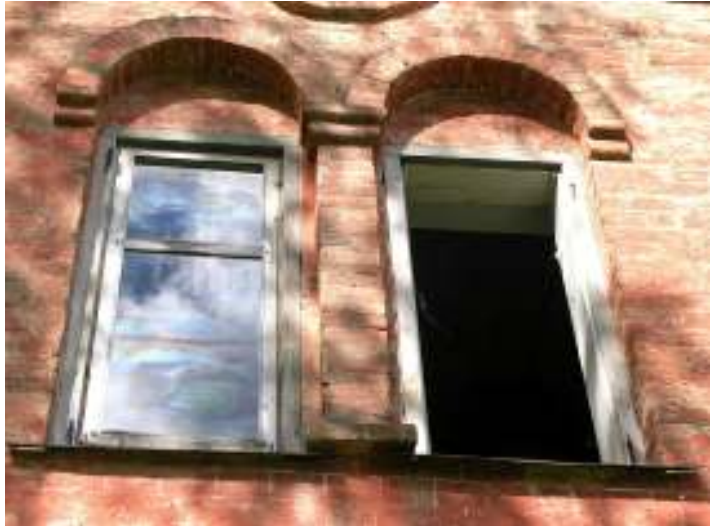
Joon 29. 2k aknad otsafassaadil idas

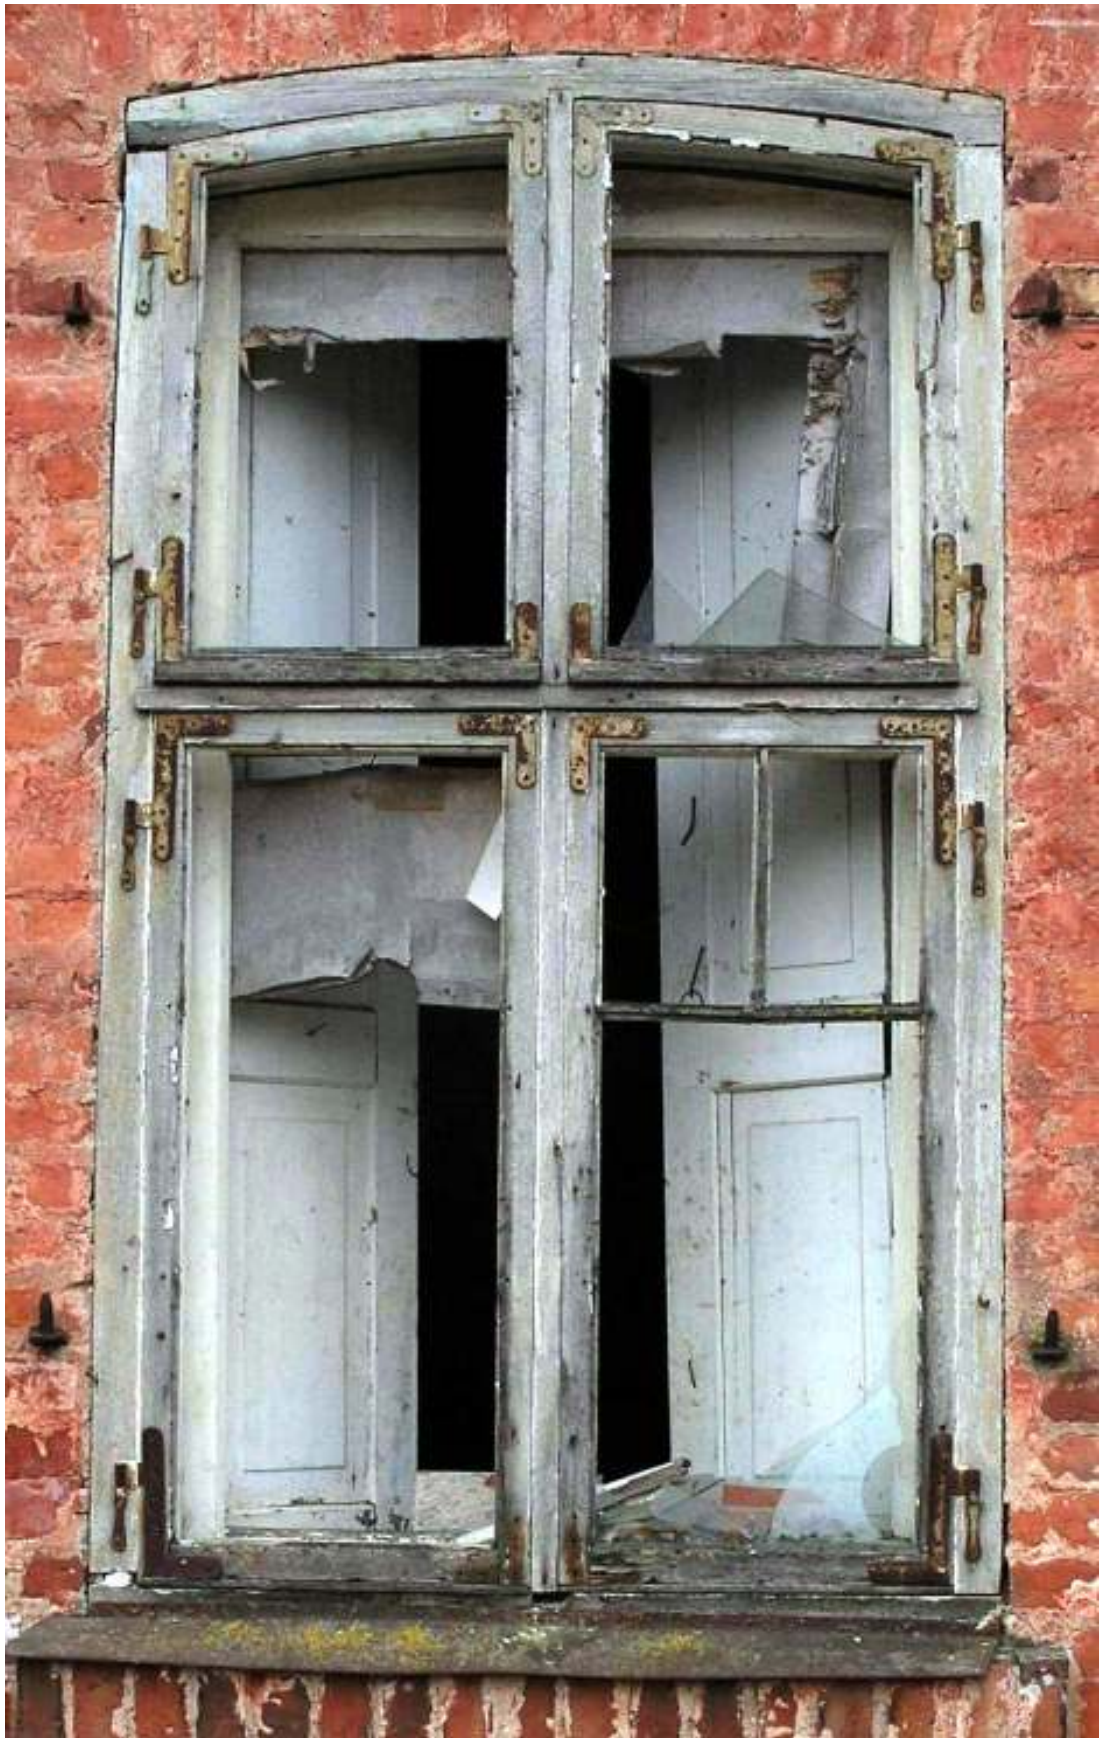
Akende osas on märkimisväärne manuste kaunidus ja omanäolisus (nurgiku ja hinge ühendamine, vt joon 41). Tuleb toonitada, et säilinud akna (joon 41) ja akna fragmentide (joon 45, 46, 47) uurimise baasil võib väita, et akende klaasipinnad olid tiheda jaotusega. Vastvalt 2x4 ruutu alumistes raamides ja 2x2 ülemistes raamides. 2. korruse aknad olid 2x4 jaotusega. Sisemised aknaraamid olid hingedeta, eest teiseldatavad, üksnes avatava tuulutusaknaga (vt joon 45, 47). Akna sisemiste luukide hingede vaatlusel on ilmne, et need on hilisem lisand. Liicati, et välisfassaadil on siiani säilinud väliste luukide kandurid. Sisemised luugid ise on huvitava lahendusega (liigendus vt joon 90, 91). Osa luukidest on robustsemad, tõenäoliselt veelgi tänapäevasemad (vt joon 88). Luukide säilitamise otstarbekus kavandatud funktsioonist lähtuvalt on küsitav. Võimaluse korral võiks kaaluda luukide kasutamist nt kavandatud kompleksi teiste hoonete siseviimistluses.

Joon 41. Enim säilinud aken: leng raamid, sj jaotuse fragment, manused

- 4.9. Siseruumi aken ruumis 5 (vt joon 67)
5. Uute akende projekteerimisel kasutada eeskujuks akent ruumis 4 (vt joon 41)
6. Uute välisuste projekteerimisel võtta eeskujuks peauks

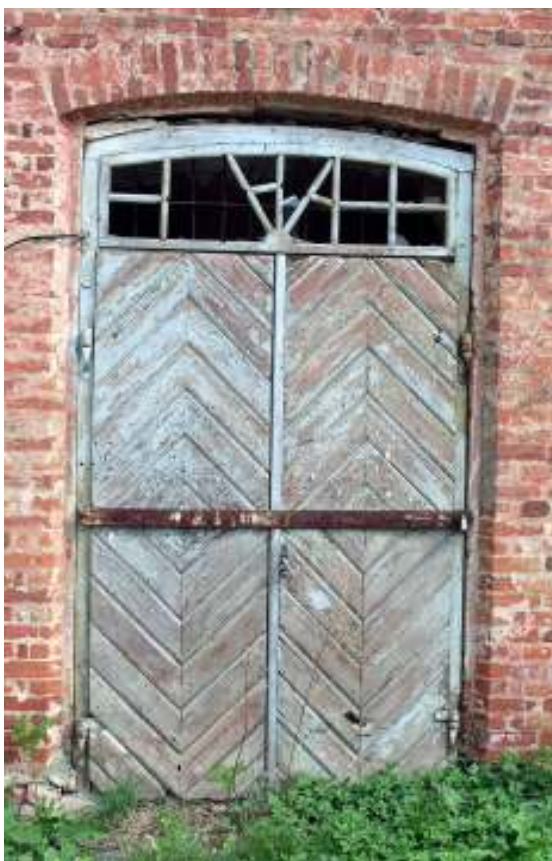
Joon 42. peauks

3. Tuvastada siseuste algsed asukohad, projektis näha ette nende taastamine
4. Restaureerida säilinud avatäited või nende fragmendid
 - 4.1. Peauks ruumis 11 (vt joon 8, 42)

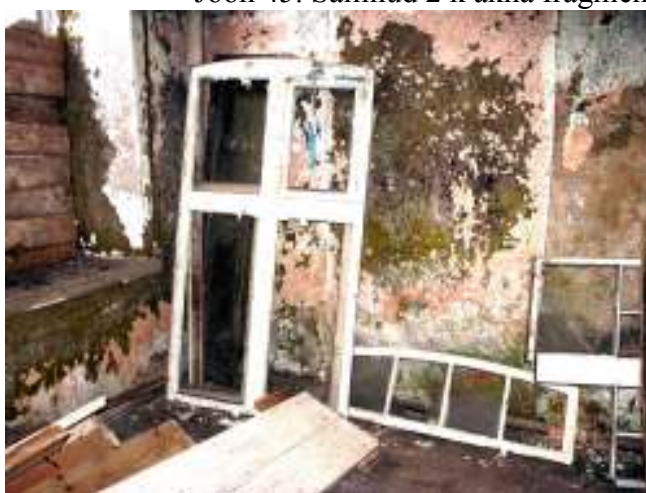
Joon 46. Säilinud 1 k akna fragment

- 4.5. Aknalauad ruumides 4, 7, 8, 10, 11 (vt joon 101-109)
 - 4.5. Sisemiste aknaraamide fragmendid, asuvad ruumis 8 seina najal ja pööningu idaotsas ahju najal (vt joon 45, 46, 47, 72)

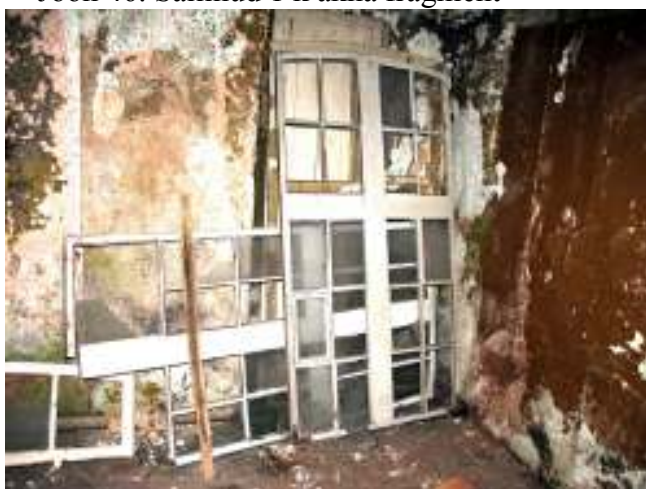
Joon 47. Säilinud 1 k akna fragment

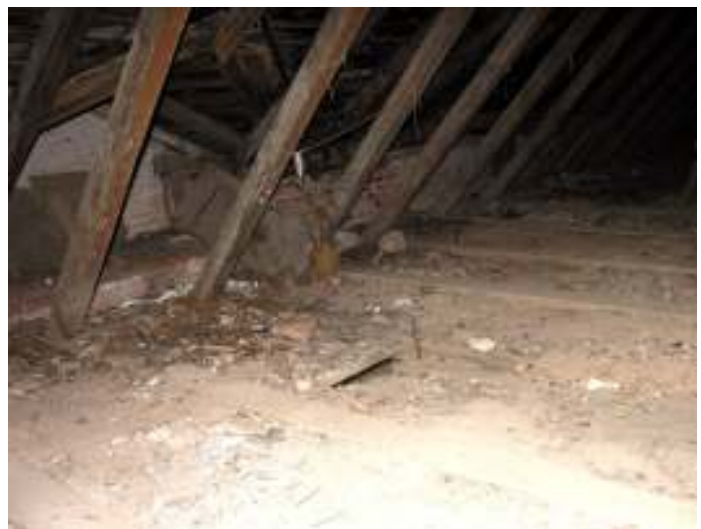
Joon 121. Vahelae ja katusekonstruktsiooni nähtavad kahjustused

1. Säilitada hoone põhikonstruktsioonid
 - Säilitada ja restaureerida hoone välisseinad detailidega
 - Säilitada ja remontida katuse kandekonstruktsioon
 - Säilitada ka remontida hoone vahelagi. Remondi teostamisel ilmutada erilist ettevaatust 1. krohvitud lagede säilimiseks va ruumis 11

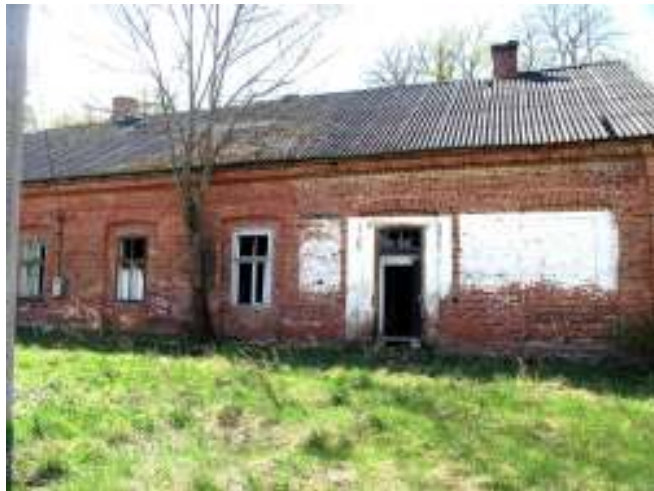
Joon 134. eemaldatav haljastus

1. Sulgeda avatud akna- ja uksevad lääne ja põhjafassaadil (vt joon 9, 10)
2. Eemaldada hoonega vahetult külgnev haljastus (vt joon 7, 10, 21, 134, 135)
3. Paigaldada ajutine kate katuse läbijooksudele
