## **HÕREDA MÕISA AIT-KUIVATI ERITINGIMUSED JA RESTAUREERIMISE ETTEPANEKUD**

Hõreda mõis, Hõreda küla, Juuru vald, Raplamaa

2008/2009. õ-a. Arhitektuuri konserveerimise ja restaureerimise  
täiendkoolituskursuse lõputöö

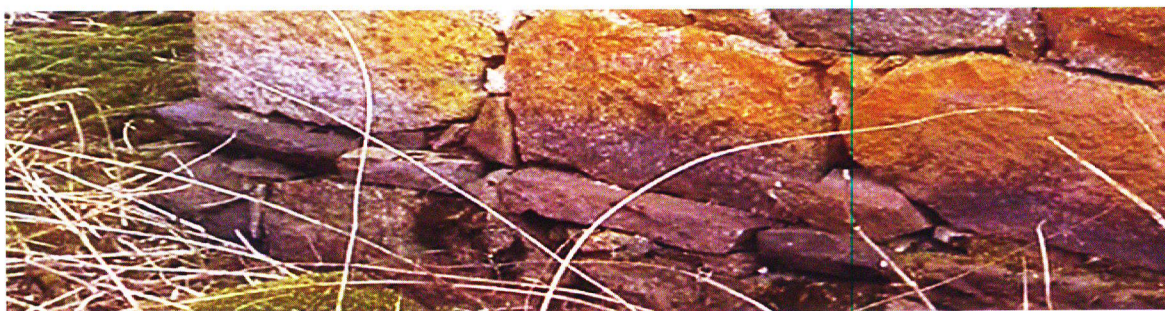
Joonis nr.2

Hoone vundamendi maapealne osa on poolitatud maakividest puhasvuuk müüritis. Sokkel on ülemisest müüriosast eraldatud lapiti asetatud õhukeste maakividega (joonis nr.2), mis moodustavad omamoodi visuaalse eralduse ja töötavad ka veeninana. Sokkel on ka pisut väljaulatuv võrreldes seina välispinnaga.

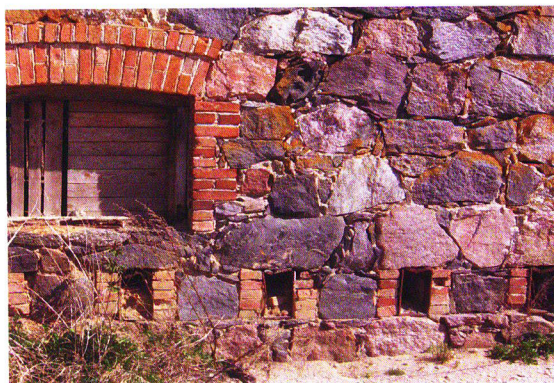
Joonis nr.3

Kuna hoone on algselt ehitatud ait-viljakuivatiks, siis on soklisse ehituse käigus tehtud tuulutussavad. Need on punaste tellistega vormistatud neljakandilised müüri läbivad avaused hoone soklis (joonis nr.3). Mõningad tuulutussavad vajavad restaureerimist. Avaused on olnud seest vooderdatud plekiga ning väljast suletavad ettelükatavate metallluukidega (joonis nr.4). Tänapäevaks on küll paljud plekk-katted ja vooderdused kadunud, kuid oleks võimalik taastada olemasolevate järgi.

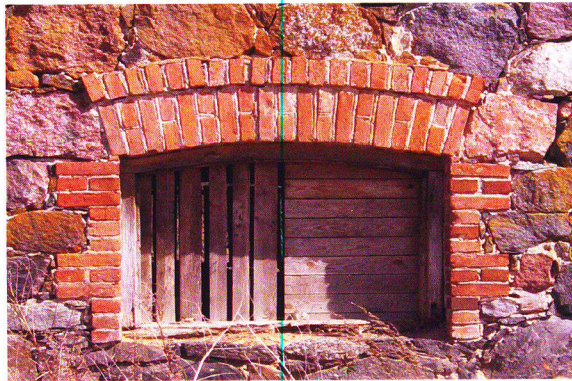
Joonis nr.6

Ait-kuivati maakividest seinamüürid on üsna hästi säilinud. Üldjoontes on vajalik ehk osaline vuukide taastäitmine lubimördiga. Kuna hoone oli aastaid ümbritsetud tiheda võsaga, siis see on põhjustanud kivide sammaldusmise lääne ja põhja külgedel. Maakivide vahel olevad vuugid on omalajal olnud „kaunistatud“ pisikeste kivikildudega (joonis nr.5), mis muudab hoone ilmekamaks. Osades kohtades on see veel siiani väga ilusasti säilinud. Kõik akna- ja ukseavade sillused on dekoratiivsed punastest savitellistest. Samuti on avade küljed vormistatud punaste savitellistega (joonis nr.6). Mõne akna ümbrus küll vajab restaureerimist, mis tuleks teha säilinud avade eeskujul.

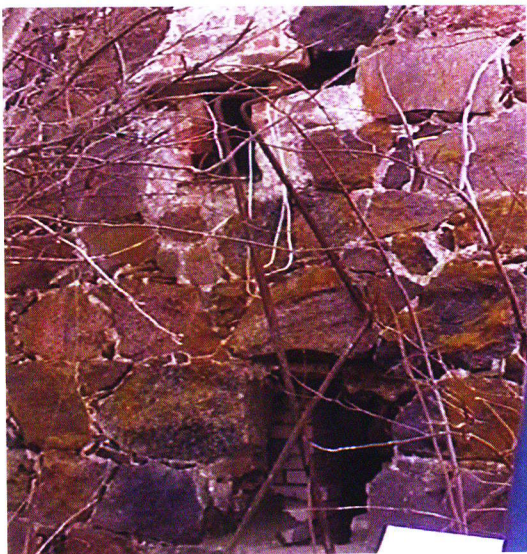
Joonis nr.7

Hoone põhjapoolsel otsafassaadil on paar avaust, mis on ilmselt hiljem sinna sisse võetud (joonis nr.7). Töö on tehtud üsna lohakalt ja juhuslikult, mistõttu oleks välisilme mõistlik taastada ja avad sulgeda.

Kokkuvõtteks oleks oluline, et vana ait-kuivati tuleks säilitada olemasolevates mõõtmetes. Soovikorral võiks taastada hoone põhjaküljes olnud puidust vintsirelsiteed toetanud hooneosa. Sulgeda põhjakülge süsteemitult sissevõetud avad. Uuesti ülesladuda maakividest lõunapoolne otsasein ja viiluväli. Kasutada selleks sealsamas maas vedelevaid raudkive kui originaalmaterjali. Restaureerida avasid ümbritsev punastest savitellistest raamistus nendel akendel kus see on vajalik. Mõnes kohas piisab vuugiparandustest. Mõrdina kasutada algupärasele võimalikult sarnast lubimörti. Säilitada ja vajadusel restaureerida tuulutused soklis ning taastada metallist luugid nende ees. Hoone ümbrus tuleb edaspidi hoida puhas võsast ja puudest, et vältida kivide uut sammaldumist peale nende puhtaks pesemist. Samuti on ajajooksul ümber hoone maapinda tõstetud, mis tuleks tagasi viia algele kõrgusele.

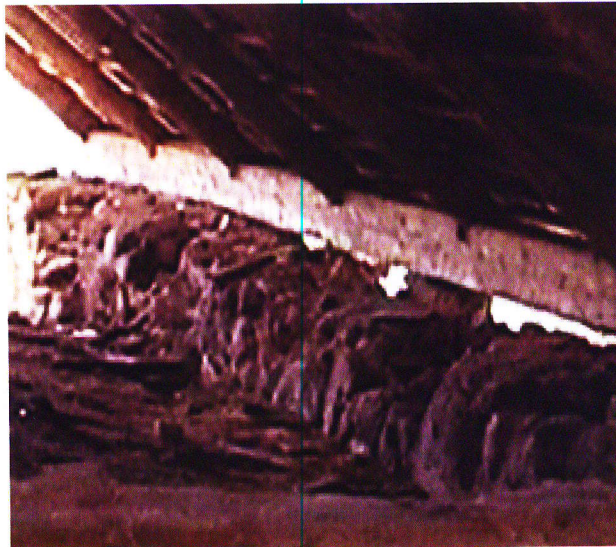
Joonis nr.10

Restaureerimist vajab ka läänemüüri ülaseriv, mis on katuse vajumisest tingituna hakanud väljapoole murduma (joonis nr.10). Müürilati nihkumine seal tundub olevat otsamüüri kokkuvarisemise tagajärg, mille tõttu kaotas majakarp oma jäikuse. Või vastupidi.

Nagu eelnevalt kirjutatud, on läänemüüri müüri latti katuse raskuse all nihkunud väljapoole ja katus pisut viltu vajunud. Hetkel on edasist vajumist peatatud terastõmbidega (joonis nr.13), mis jooksevad terve hoone pikkuses risti läbi maja. Otsaviilu taastamisega saavutatakse uuesti hoone jäikus ning siis saab katuse jälle omale kohale tõmmata ja müüri latti uuesti müürile kinnitada. Hetkel on katusekatteks eterniit, mida on hädapärast lapitud, vähemalt ei saja katus läbi ja hoone on edasise lagunemise eest kindlamini kaitstud. Ühel teisel Hõreda mõisa kõrvalhoonel teisel pool teed on katusekatteks lamedad rombikujulised katusekivid. Kuigi pole tõestatud nende algupärasust, võib siiski ehk neid ka käesoleva hoone katuse restaureerimisel eeskujuks võtta. Väga ilusasti on säilinud puidust räästaalused sarikaotsad (joonis nr.14), mis tuleb kindlasti säilitada.

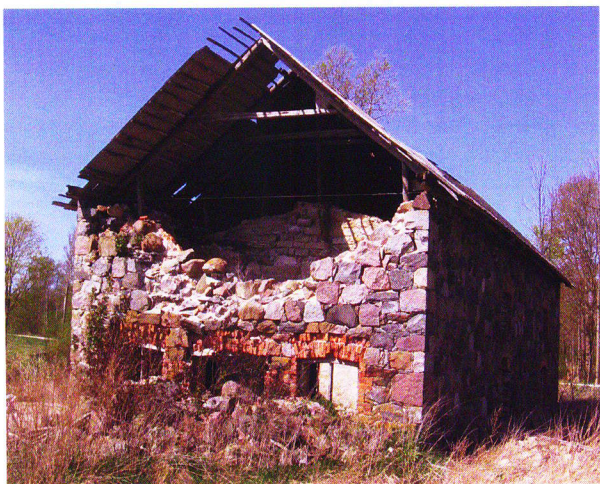
Joonis nr.8

Täielikult on kokkuvarisenud lõunafassaad teise korruse ja viiluvälja osas (joonis nr.8). Alla kukkunud müürikivid vedelevad sealsamas kuhu nad omal ajal varisesid. See teeb

võimalikuks otsafassaadi taastamine täiesti originaalsete materjalidega. Kahjuks puudub hetkel informatsioon, kas otsaseina selles seinaosas oli mingeid avasid või mitte. Varisenud müüri materjali hulgas punaseid telliseid pole, sellest võiks järeldada, et seal seinas olid aknad ainult esimese korruse mahus, mis on praeguseks ka alles (joonis nr.9).

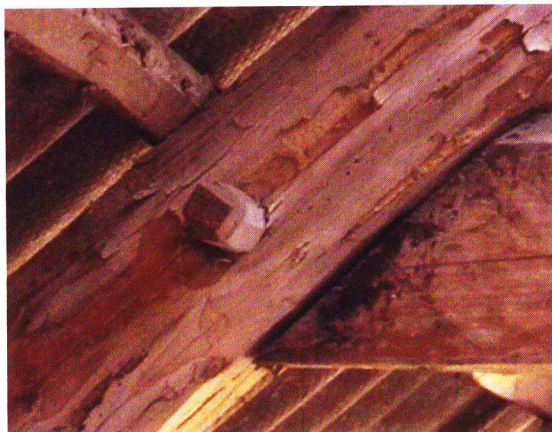
Joonis nr.11

Katuse kandekonstruktsioon on säilinud algupärane. Sarikad ja muu katuse kandekonstruktsioon on ümarpalkidest ning liited tapitud (joonis nr.11 ja 12). Ajajooksul pole seal asendusi ega erilisi parandusi tehtud. Hetkel on küll katusekate halvas seisukorras, kuid vaadates kandekonstruktsioonide head seisukorda, siis ilmselt on see lagunemine toimunud viimaste aastate jooksul.

Remontida vajadusel katuse kandekonstruktsioon ning eemaldada katusekatteks olev eterniit. Uueks katusekatteks valida põletatud savikivi. Kasvõi osaliselt võiks kaaluda, et mitte katust soojustada, et omanäoline ümarpalk konstruktsioon jääks vaadeldavaks seestpoolt. Korrastada ja eksponeerida puidust räästaalused sarikaotsad.

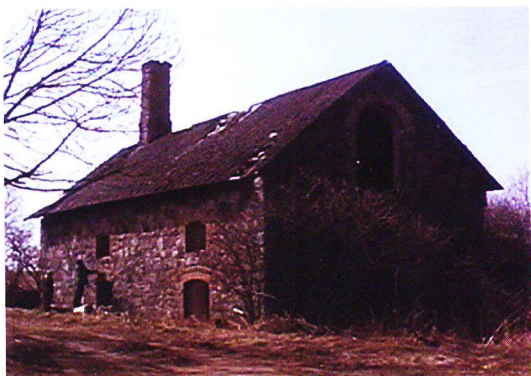
Joonis nr.15

Hoones on algupäraselt olnud kaks korstent, millest on mõlemist säilinud hoone sisesed osad, aga katusele välja ulatuvad korstnaosad on hävinud. 5 aastat tagasi tehtud fotodelt on näha siis veel alles olnud lõunapoolse korstna kõrgust ja kuju (joonis nr.15). Lõunapoolne korsten on omapärane veel sellepolest, et esimesel korrusel on seinas keskel kaarsillusega

Remontida tuleb korstnad ning taastada tänaseks hävinud korstna katusel olevad osad vanade jooniste ja fotode järgi.

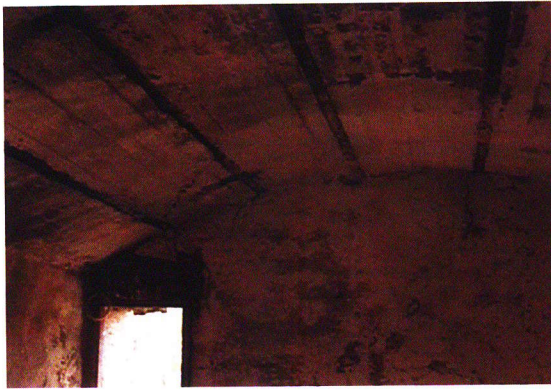
Joonis nr.16

Ait-kuivatil on kaks madalat korrust ja pööning. Esimesel korrusel on kogu hoonel olnud muldpõrand. Hoone keskel on suur ruum, mis on metall-taladel betoonist võlvlaega (joonis nr.16) ning hetkel läbi kahe korruse. Samas on seintes näha talaotste augud, millest võiks järeldada, et seal on kunagi olnud ruumi jagav puidust taladel vahelagi. Seda ruumi ilmselt kasutati viljakuvatamiseks, sest selle mahus on säilinud vanad tuulutavad välismüüri all servades ja õhutusavad võlvlaes ning 1986.a tehtud ülesmõõtmisjoonistelt (Lisa nr.3) võib näha esimese korruse põranda keskel olnud ehitist, mida tänaseks säilinud pole. Alguse saab see korstende juurest, mis paneb eeldama, et see on olnud kas kunagise kütte või tuulutussüsteemi osa. Sellesse ruumi viivate uste lävepakkude kõrgusest võib järeldada, et kuivatiruumil on olnud topeltpõrand, mis kattis küttesüsteemi ning mis oli alt tuulutatav. Lõunapoolses ruumis, mille välissein on varisenud, on näha jälgi sellest, et ruumil on olnud teise korruse tasapinnas tellistest laotud võlvlagi, mis aga praeguseks on samuti hävinud. Kuivatiruumi kütmine toimus sellest ruumist. Põhjapoolses hoone otsas on esimese ja teise korruse vahel võimsatel puittaladel laiadest laudadest vahelagi (joonis nr.17). Vahelaes on säilinud neljakandilised avad (joonis nr.18 ja 19), mille täpset otstarvet ei tea aga ilmselt neid kasutati vilja transportimiseks teiselt korruselt esimesele.

Säilitada tuleks hoone olemasolev ruumivorm, korruselisus. Ruumid on väga madalad hoone põhjapoolses otsas, millega tuleb arvestada hoonele uut kasutusotstarvet valides. Säilitada tuleb keskmise ruumi betoonist võlvlagi ning põhjapoolsete ruumide puidust vahelaed.

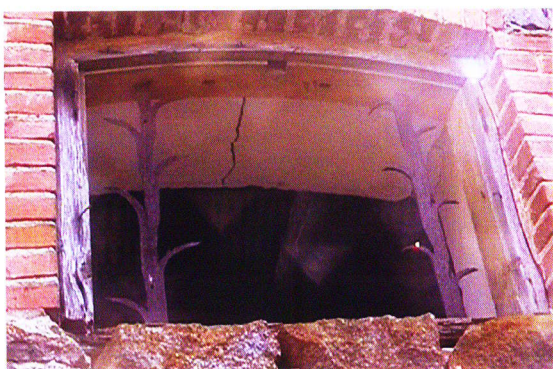
Joonis nr.22

Suuremalt jaolt on avad säilinud ja üsna heas korras on ka avade ümber laotud punane tellis. Kõikidel akendel on säilinud puidust aknapiidad, osadel ka impostid. Aknaraam on osaliselt alles ühel aknal hoone lääneküljes. Kõik aknad on olnud võretatud metallist omanäoliste trellidega (joonis nr.22), mis oma kujult meenutavad puuoksi. Täielikult on trellid säilinud vaid ühel aknal. Teistel akendel on trelle alles osaliselt (üks või kaks varba) või puuduvad täielikult. Mõnede raamide küljes on metallist hingede poolikud (joonis nr.23).

Uued avatäited teha puidust. Säilitada ja restaureerida olemasolevad aknaraamid ja varbad akende ees. Puudu olevad varbad asendada, võttes eeskujuks säilinud trellid. Võimalusel kasutada olemasolevaid hingesid ja muid säilinud detaile. Akende taastamisel võib
