## **ROGOSI MÕISAKOMPLEKS**

*Ruusmäe küla, Haanja vald, Võru maakond*

2008/2009. õ-a. Arhitektuuri konserveerimise ja restaureerimise täiendkoolituskursuse  
lõputöö

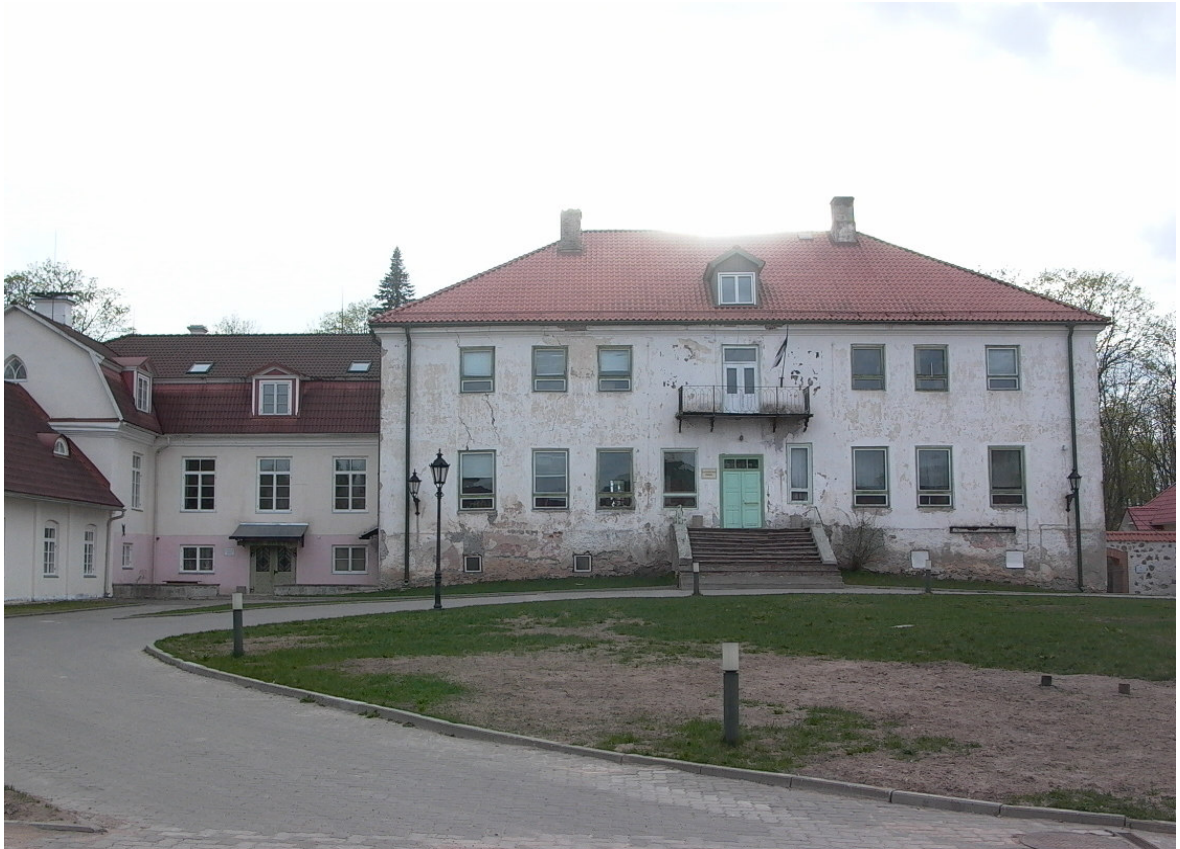
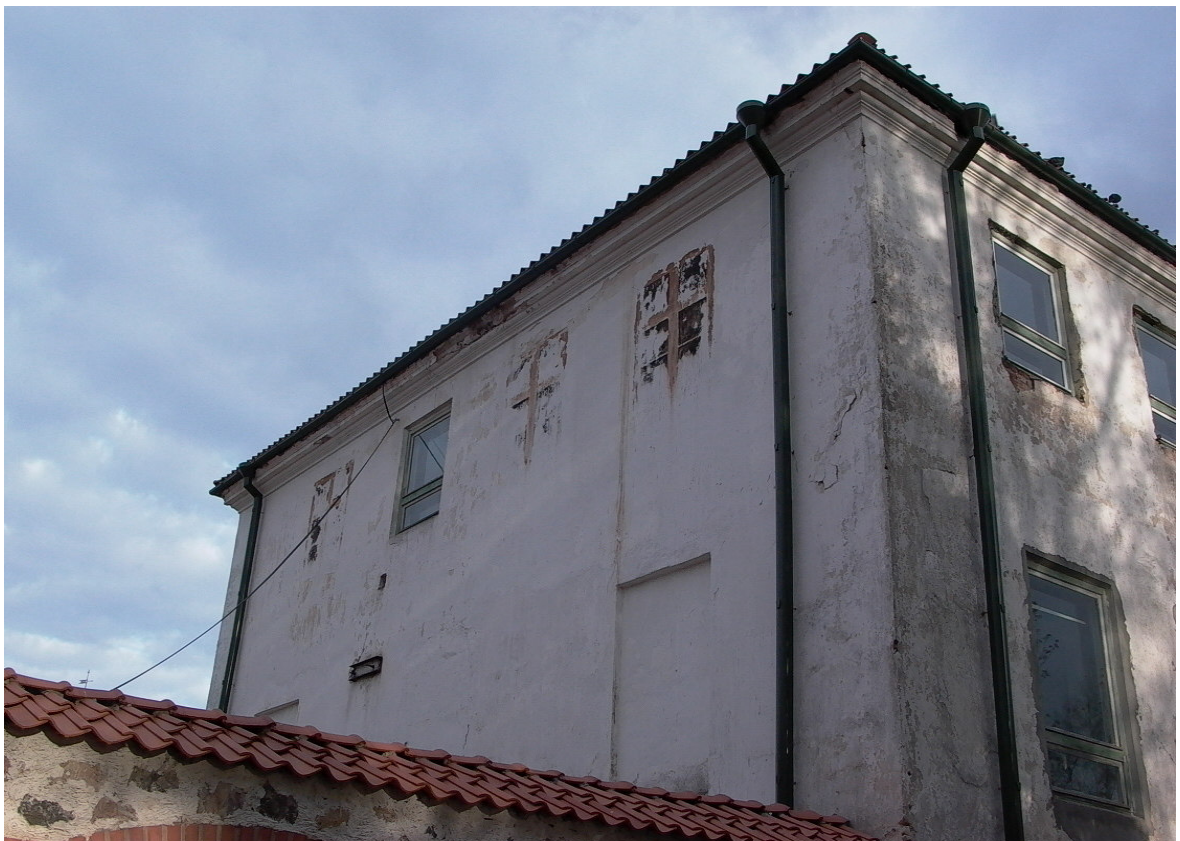
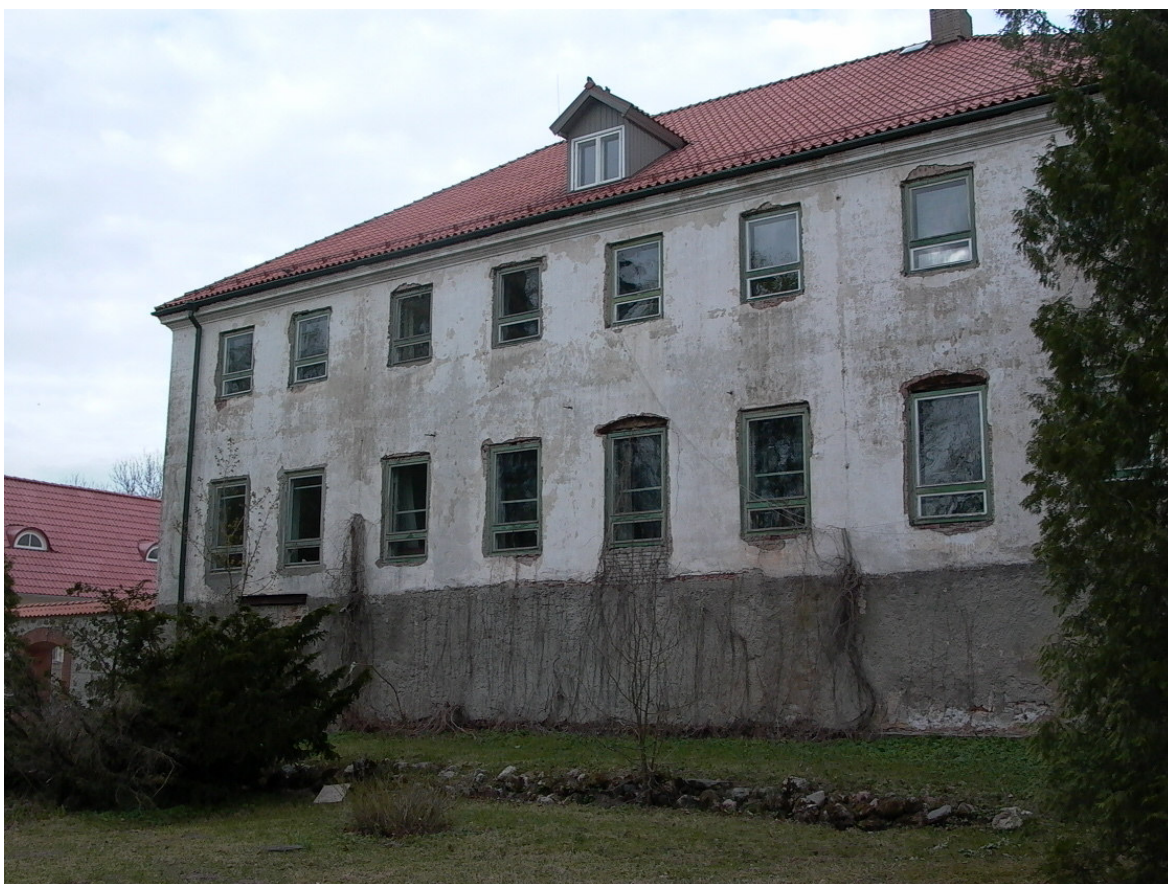
Visuaalsel vaatlusel on näha peahoone esifassaadi nurkadel, katusekarniisi alusel osal maalitud nurgakvaadrite fragmendid. Samuti tuleks taastada põhjapoolses küljes akende maalingud. Välisseinal on kolmes kohas näha tõmbide ankurdustalad (vt joonised 11; 12; 13).

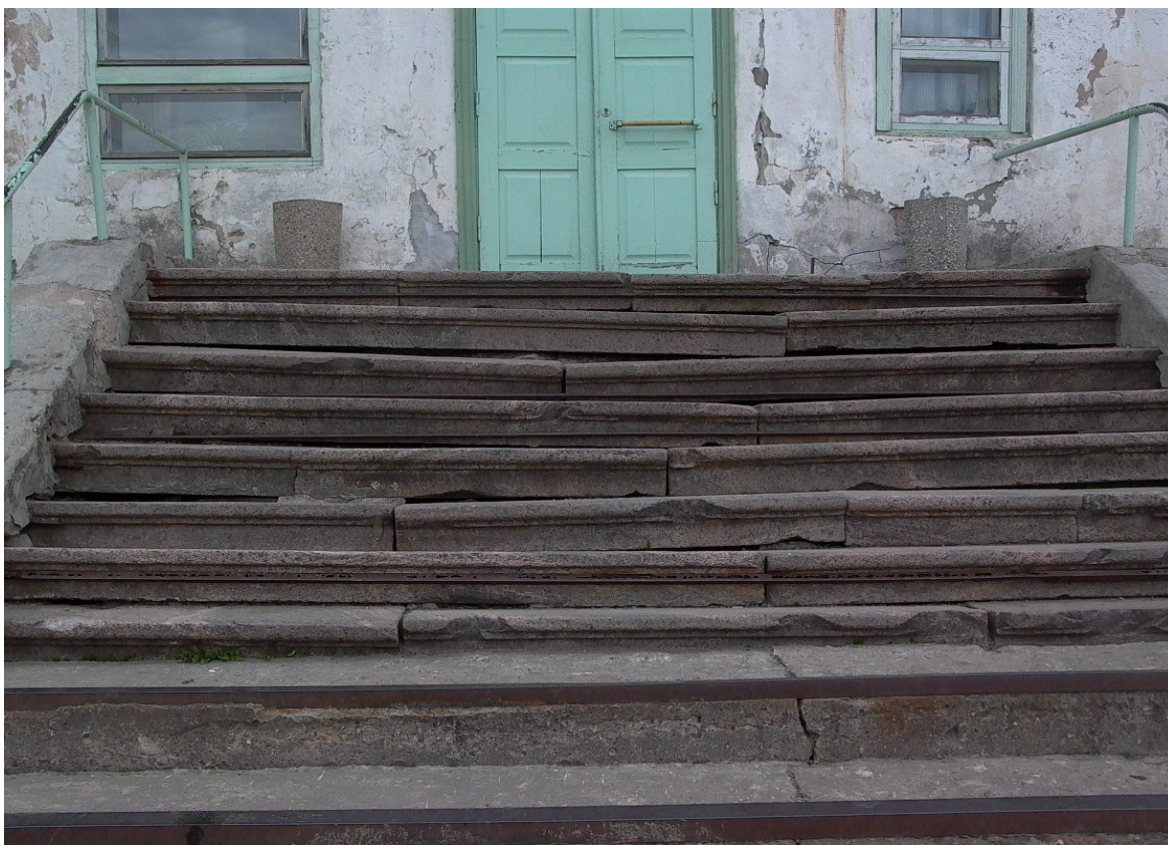
Säilitada tuleks ka peasissepääsu kohal paikneva rõdu sepiskonsoolid, meallist postid ning piire. Graniitastmetega peatrepp parandada võiteha uus olemasolevaga analoogne trepp (vt joonis 14).

Joonis 14 Peahoone graniitastmetega peatrepp

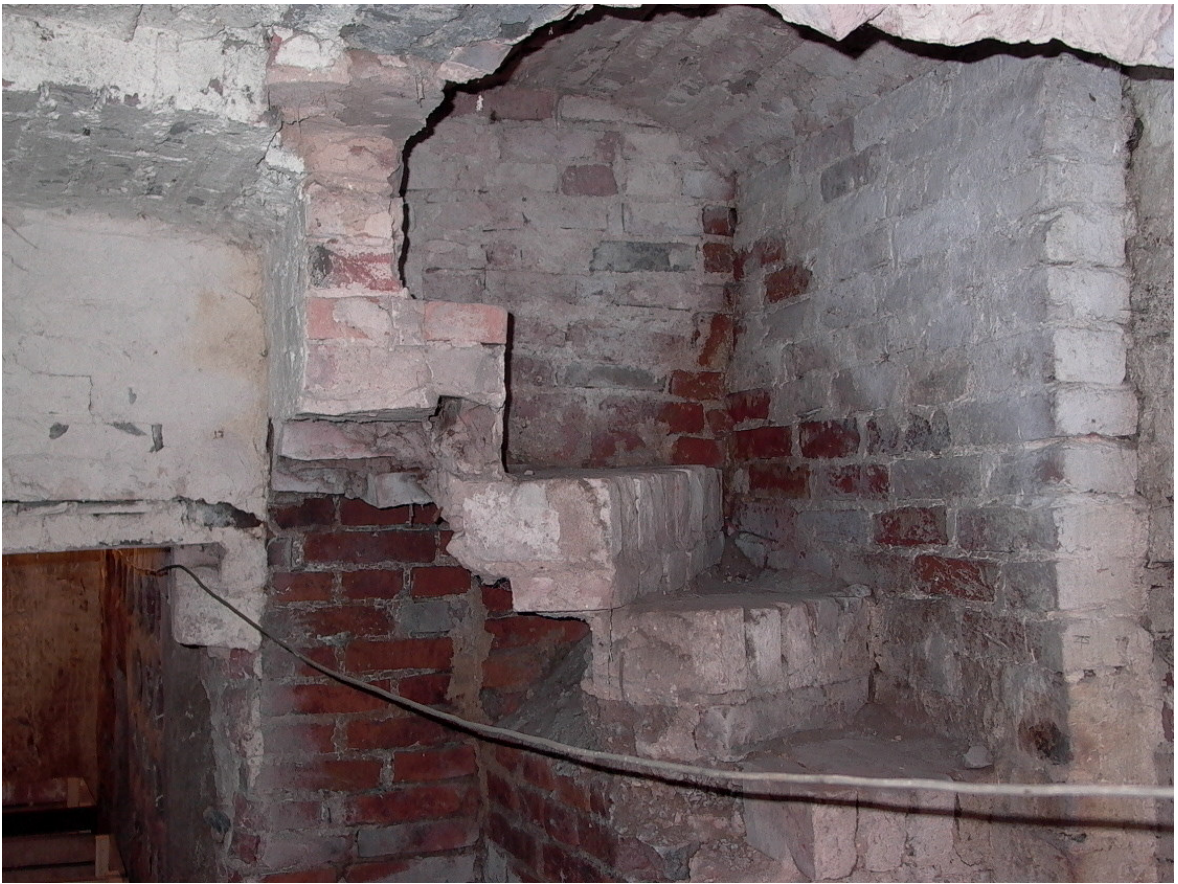
Joonis 6 Peahoone keldri vana kivitrepi säilmed

Peahoone kõige vanem osa on kelder. Kõik keldrikorruse ruumid on kaetud tellistest silindervõlvidega. Keldri võlvide ja välisseinte vahel esineb kohati pragusi (laiusega kuni ca 5cm), mis viitavad seinte nihkumisele. Keldriruumides paiknevad vanad kivitrepi säilmed (vt joonis 6) ja venipudelite hoiunišid (vt joonis 7) tuleks kindlasti konserveerida.

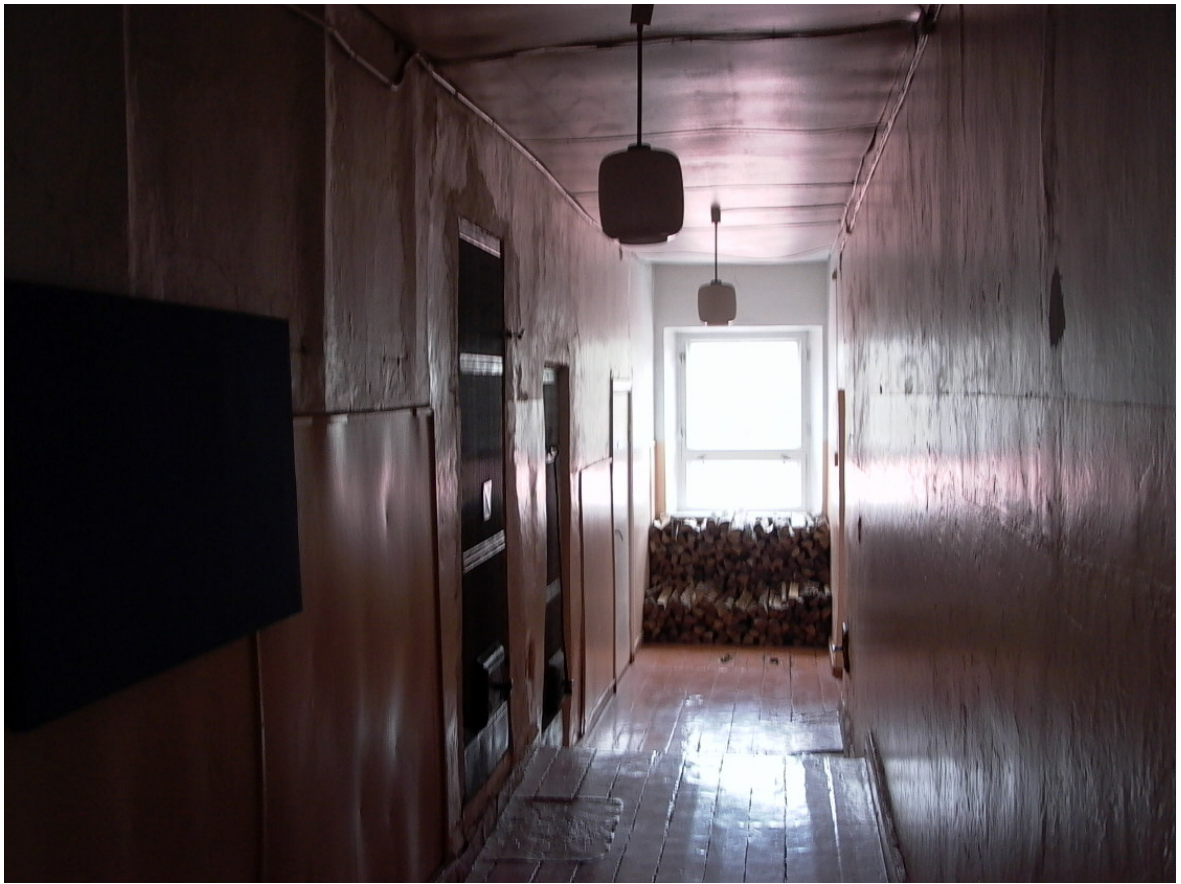
Peahoone esimese ja teise korruse seinad on kohati väga halvas tehnilises seisundis. Laekonstruktsioonis lahtivajunud, pragunenud, kõverad ning täis hilisemate plekkahjude kered (vt joonis 8). Põrandad on valdavalt puitpõrandad. II-korruse põrandad on nõtkuvad. Võimalik, et laetalade kandevõime ei ole piisav.

Joonis 8 Peahoone olemasolevad seinad

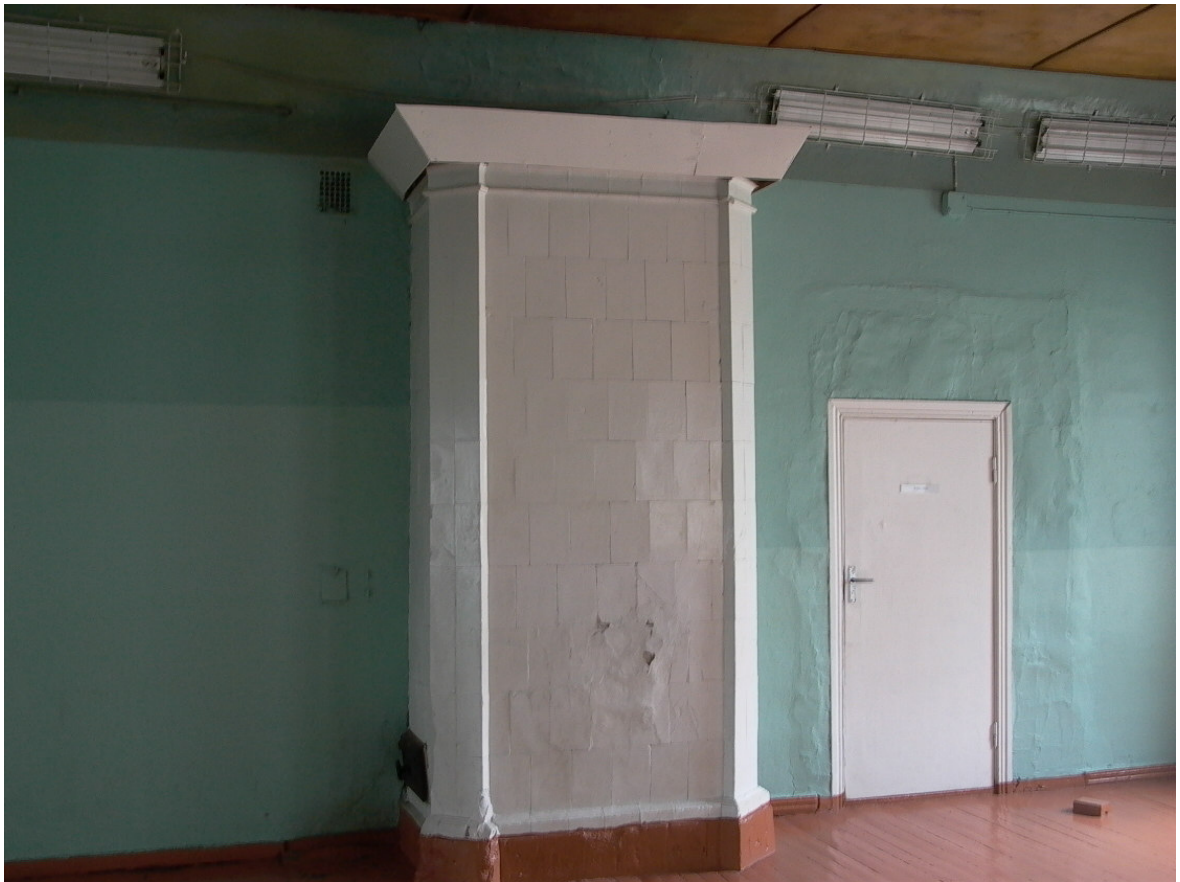
I-korruse saalis asuv kahhelahi tuleb kindlasti taastada. Saali kohta kus kahhelahi asub on säilinud ka üks ajalooline foto (vt joonis 9; 10).

Joonis 9 Peahoone I-korruse saalis asuv kahhelahi

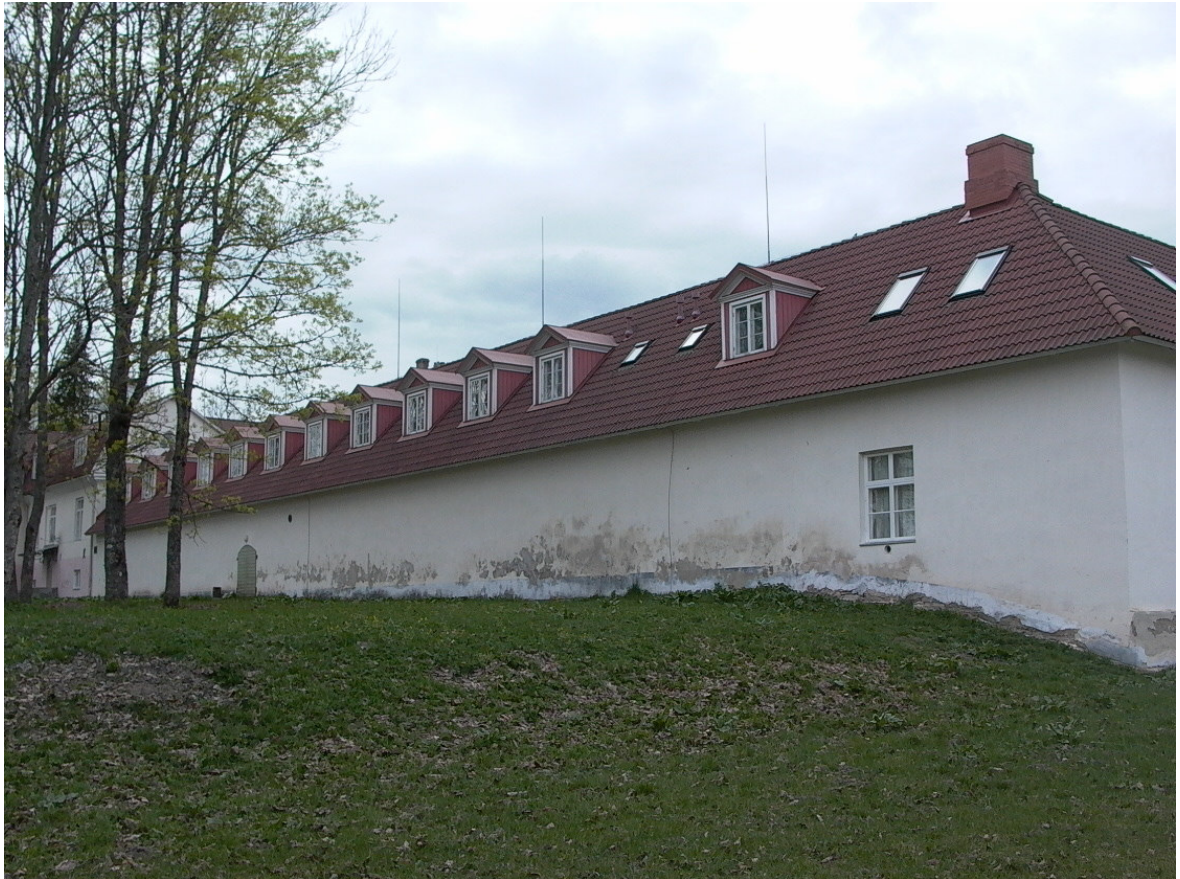
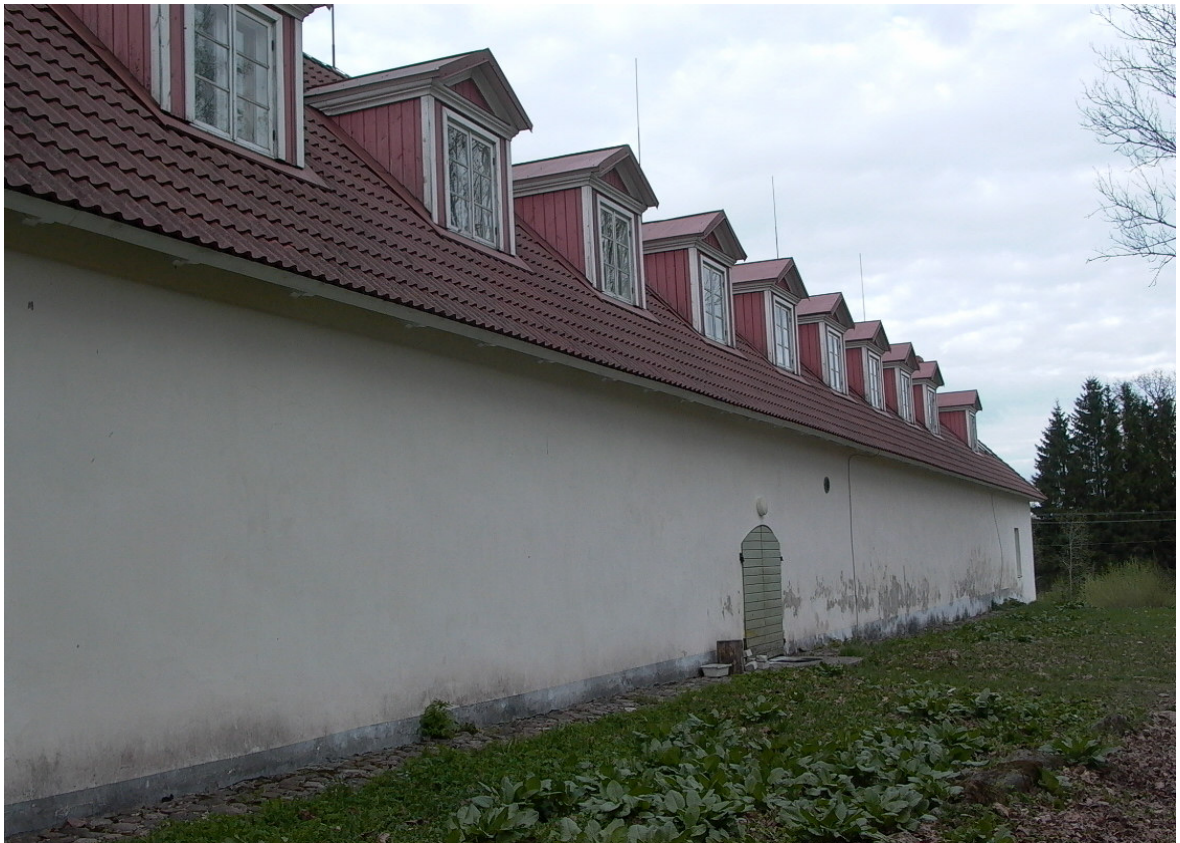
Fassaad on käsitletataval hooneosadel krohvitud lubimördiga ja värvitud lubivärvidega. Fassaadil esineb suurel hulgal soola- ja niiskuskahjustusi (vt joonised 16; 17; 18; 19). Kahjustuste põhjusi võib olla mitmeid. Kas niiskusest läbiimbunud vanad välisseinad ei saavutanud enne krohvitöödega alustamist vajalikku kuivustaset? Erinevate inimeste ütluste põhjal tekkisid fassaadil kahjustused aasta pärast renoveerimist. Muidugi ei ole projekteerimisel ja ehitamisel erilist tähelepanu pööratud sadevete hoonest eemalejuhtimiseks. Tiibhoone hoovipoolsele ja nurgasektsioonile on paigaldatud küll katuse sadevee ärajuhtimiseks rennid ja toru kuid väliskülgedel need puuduvad. Samuti ei ole sellisel kujul vihmasteemist kasu, nagu fotolt näha (joonis 20) Väliskülgedel on niiskuskahjustused ka oluliselt suuremad. Lisaks on paigaldatud kivisillutis vajanud ebäühtlaselt (vt joonis 21), mistõttu ei voola vesi enam hoonest eemale vaid hoone ja sillutise vahele.

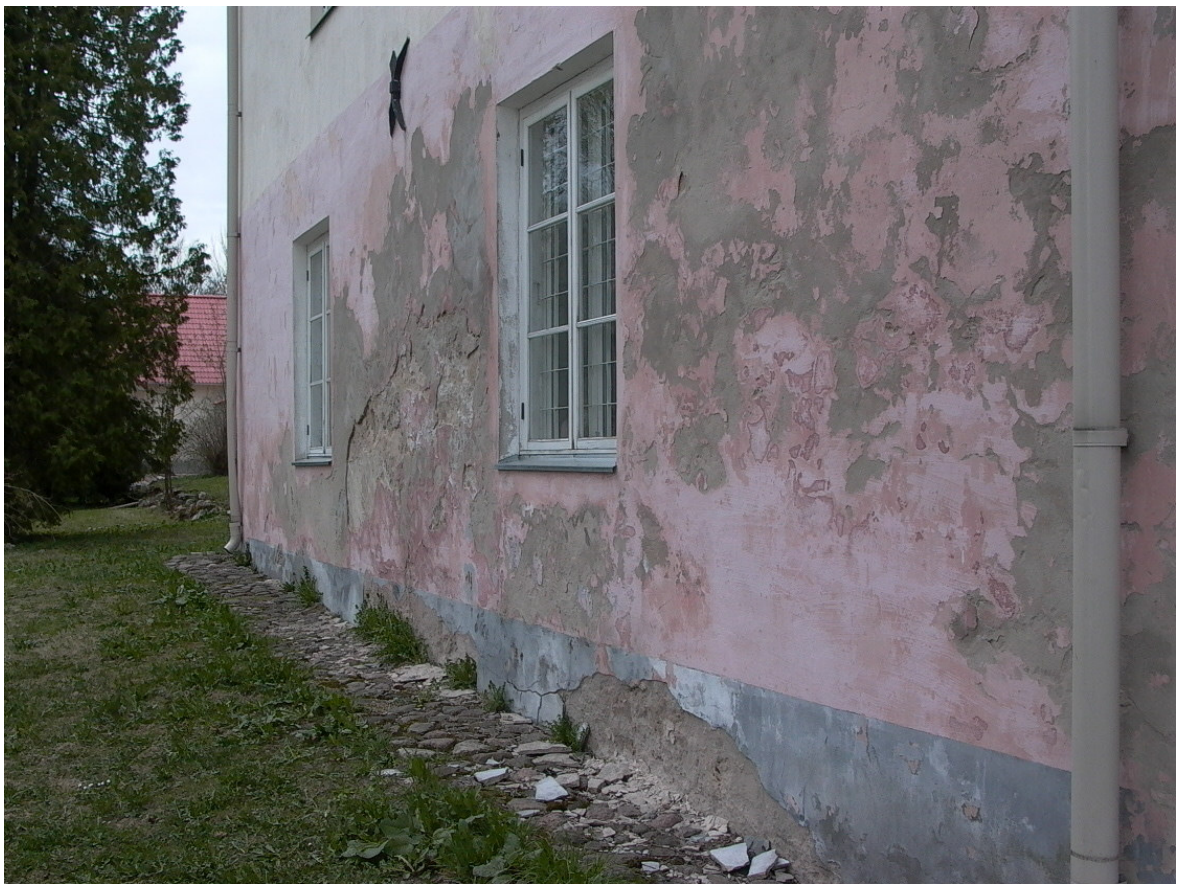
Joonis 18 Nurgasektsiooni soola- ja niiskuskahjustustega fassaad hoone välisküljel

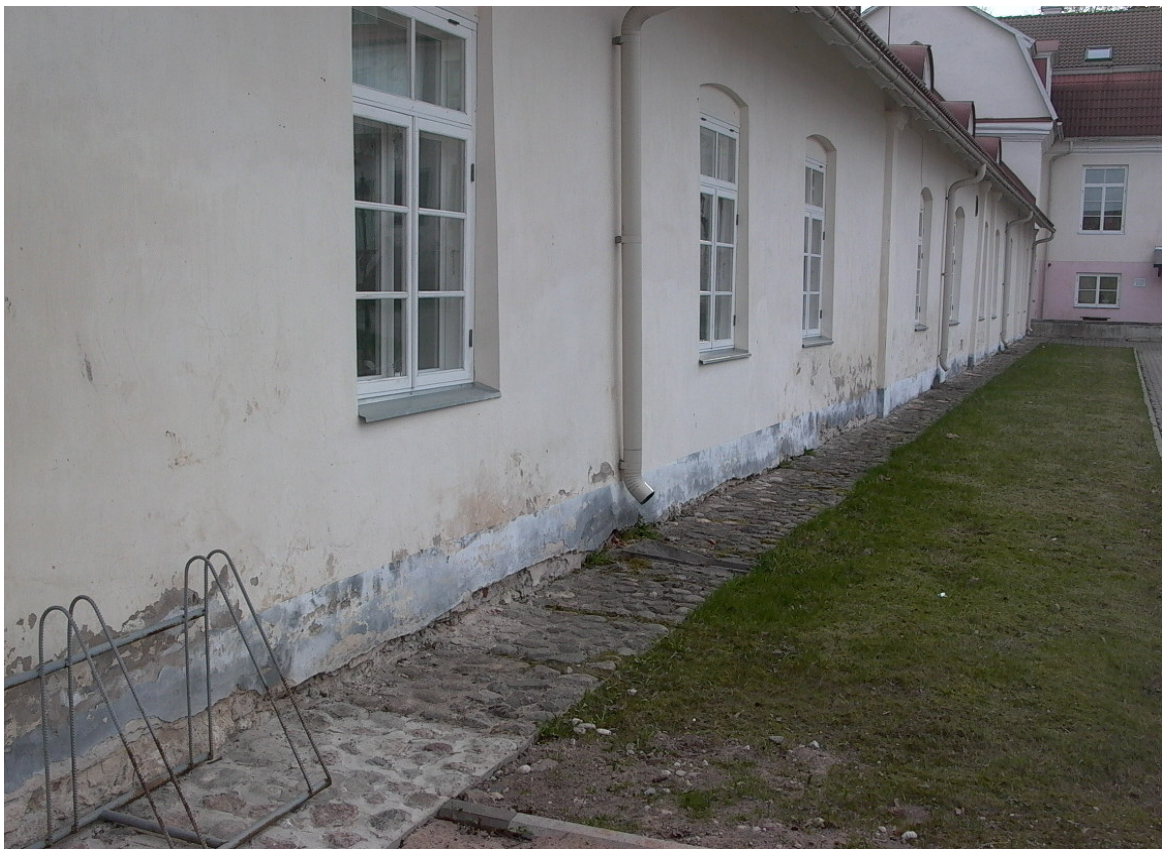
Joonis 19 Vasakpoolse tiibhoone niiskuskahjustustega sokkel vaadatuna hoovi poolt

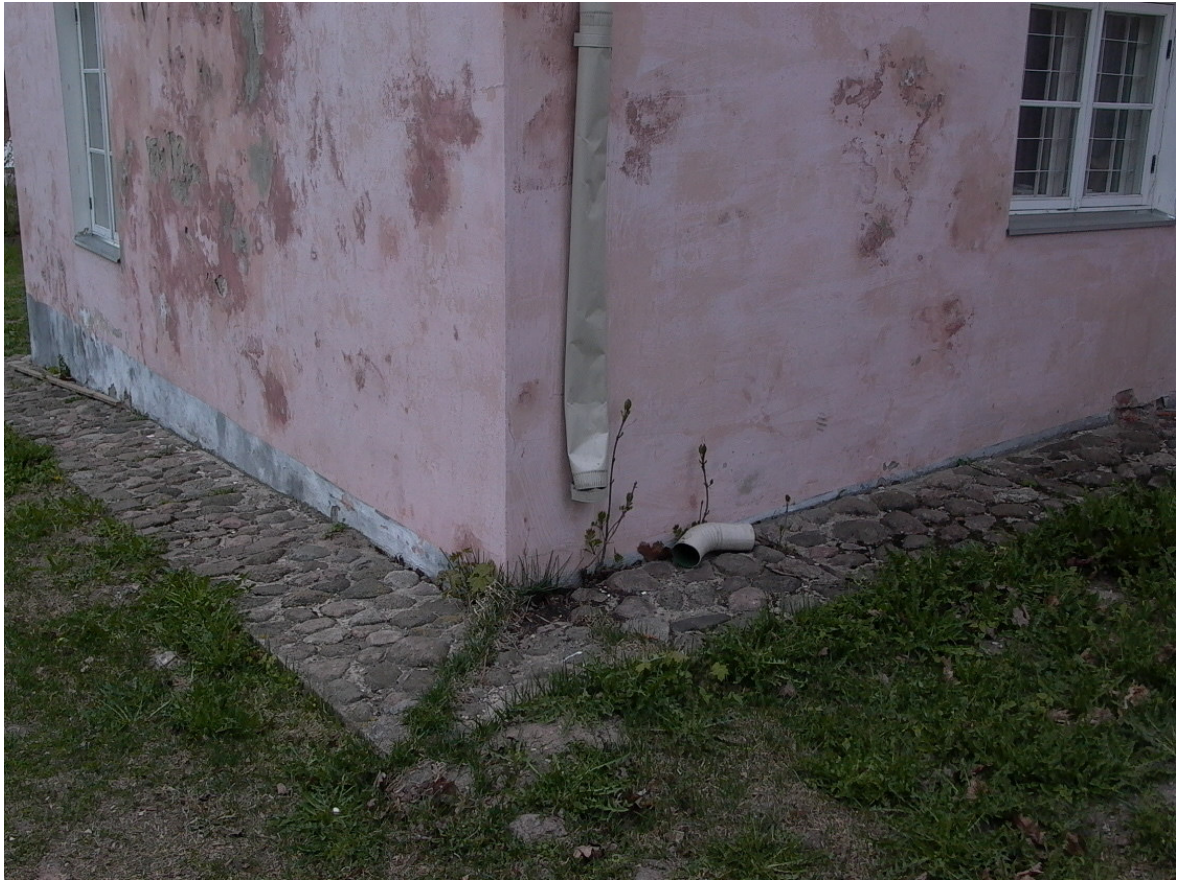
Joonis 20 Nurgasektsiooni lõhutud vihmaveetoru

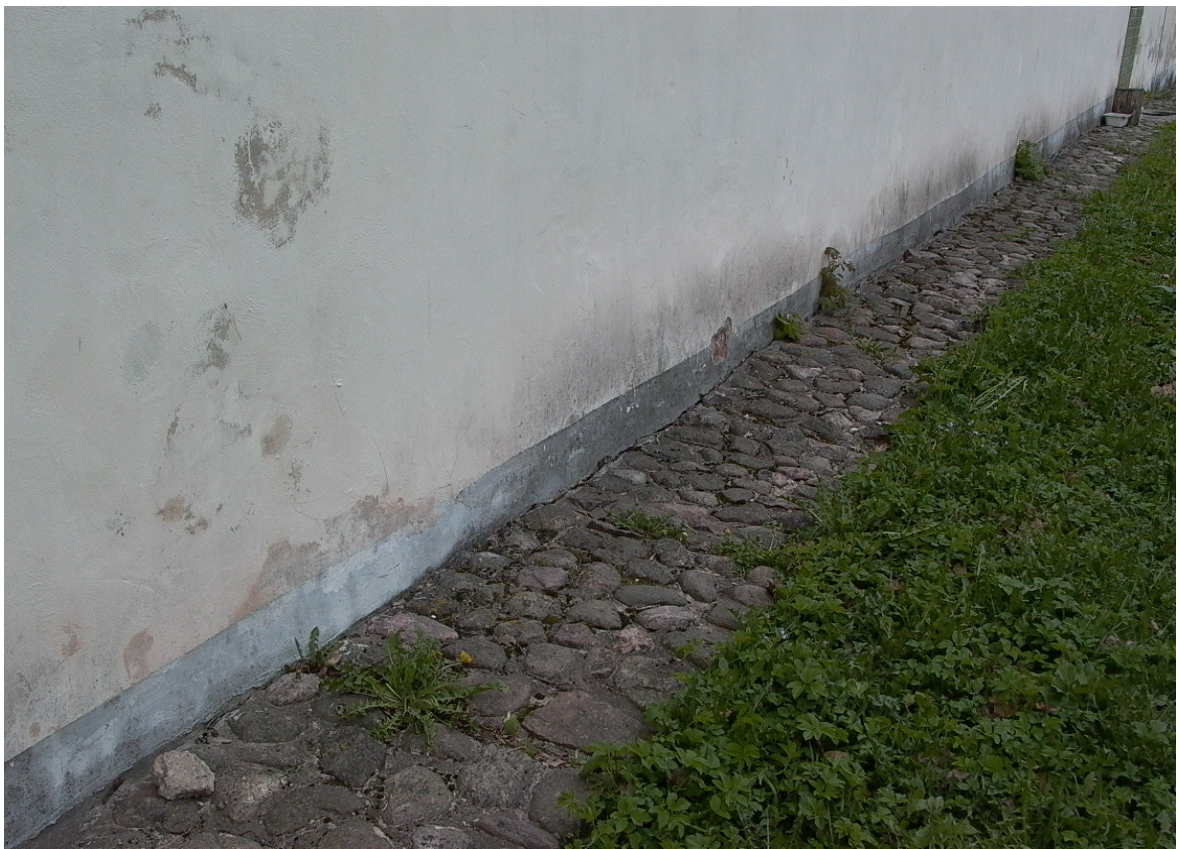
Joonis 21 Vasakpoolse tiibhoone äravajunud kivisillutis

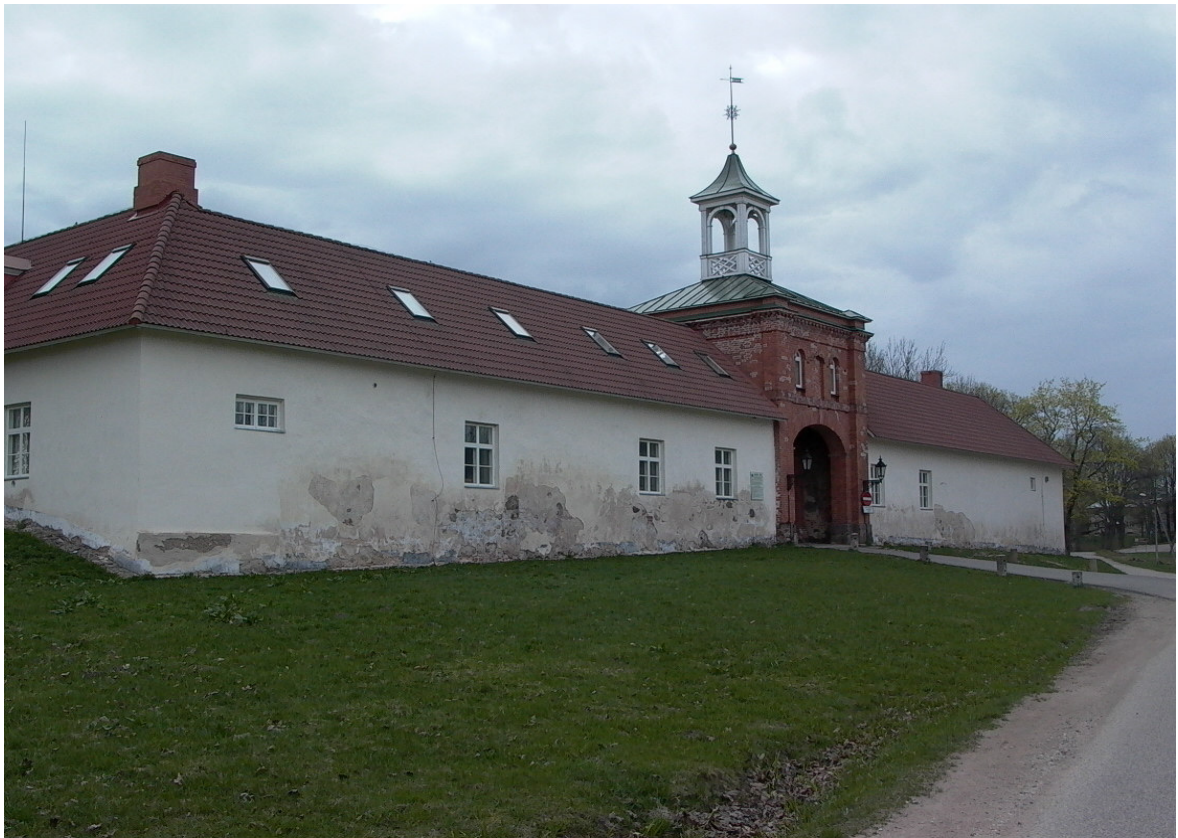
Värvatornist vasaku ja paremapoolse hooneosa fassaad on krohvitud lubikrohviga ja värvitud lubivärviga. Fassaadil esineb suuremahulisi soola- ja niiskuskahjustusi. Eriti hull on olukord välispoolsetel külgedega (vt joonised 23; 24; 25). Hoovipoolsetel külgedel on valdavalt kahjustunud sokliosaga (vt joonis 26). Miks on just väliskülgedel on soola- ja niiskuskahjustus suur? Esiteks on värvatorni vasak- ja parempoolse kastelliosa I- korrus põranda 0.00 ca 1m kõrgemal kui mõisakompleksi värvatorni väljapoolne maapind. Paraku ei vahetatud I-korruse betoonpõrandate ehitamise ajal välja põrandaalust täidet (projekt seda ei käsitletud), mis oli aegade jooksul läbiimbunud erinevate loomade väljaheidetest. Põranda alla jäetud täide sisaldas endas palju sooli ja kui põhjaveetase on suhteliselt kõrge, siis liiguvad vesi ja selles lahustunud soolad kapillaarjõu toimel müüritisse. Vesi aurustub müüri pinnal ja aurustudes tekkivad soolakristallid põhjustavad tõsiseid kahjustusi. Samuti puudub ka nimetatud hooneosade väliskülgedel vihmavee ärajuhtimissüsteem.

Joonis 23 Väravatorni vasaku ja paremapoolse hooneosa soola- ja niiskuskahjustustega fassaad mõisa välisküljel

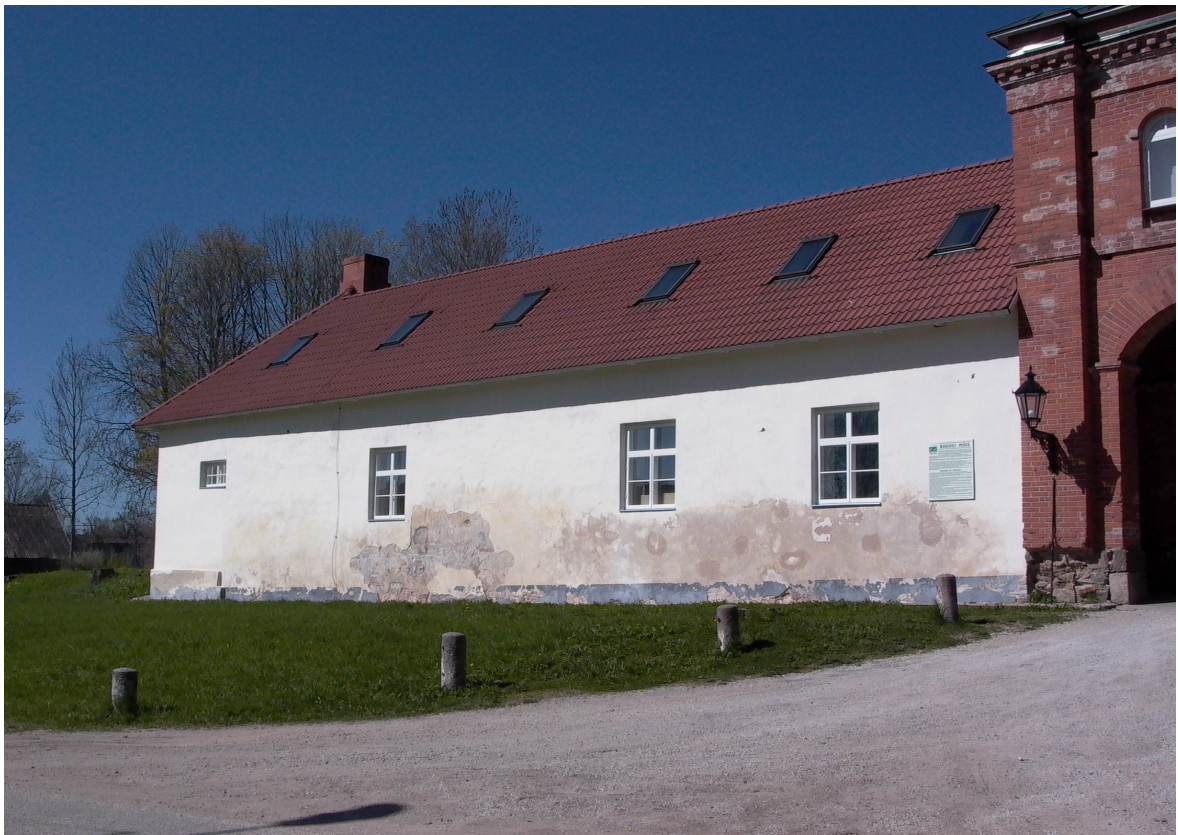
Joonis 24 Väravatorni vasakpoolse hooneosa soola- ja niiskuskahjustustega fassaad mõisa välisküljel.  
Foto aastast 2005

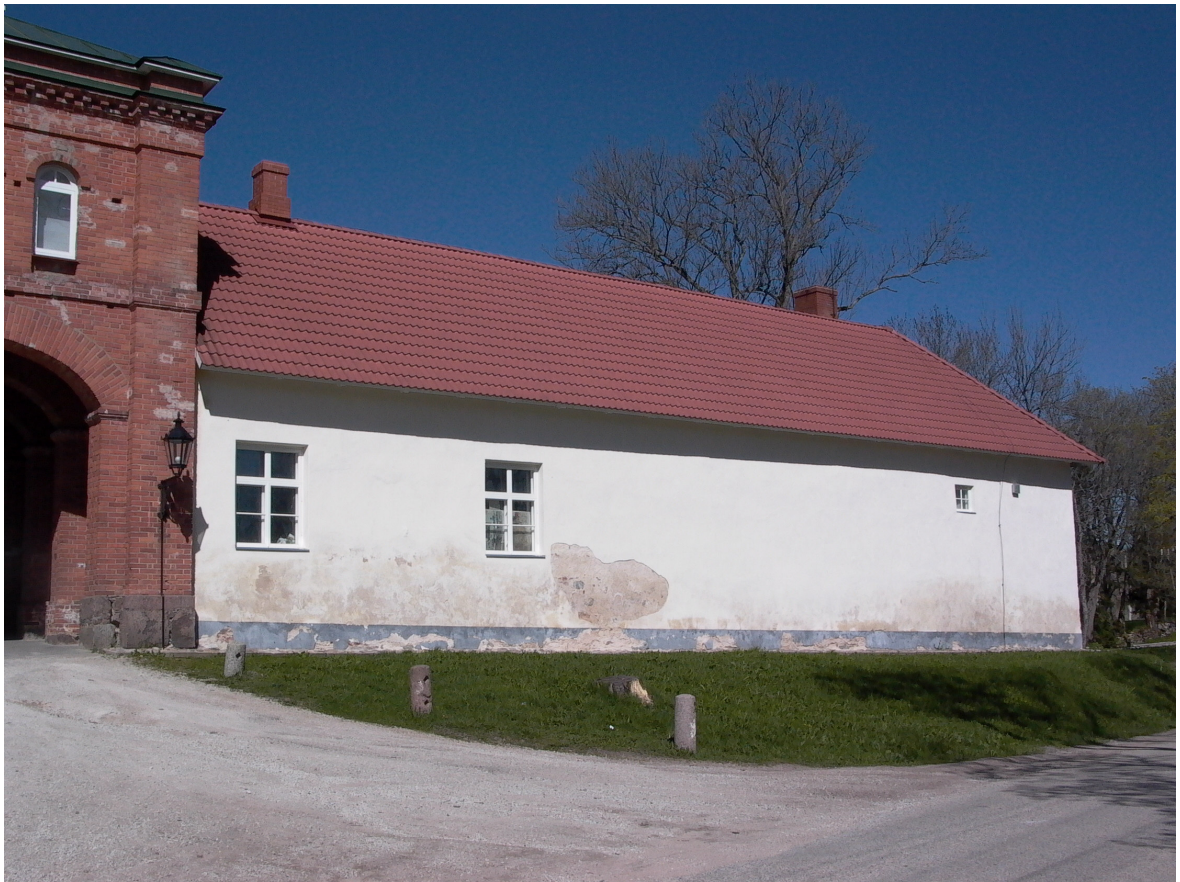
Joonis 25 Väravatorni parempoolse hooneosa soola- ja niiskuskahjustustega fassaad mõisa välisküljel.  
Foto aastast 2005

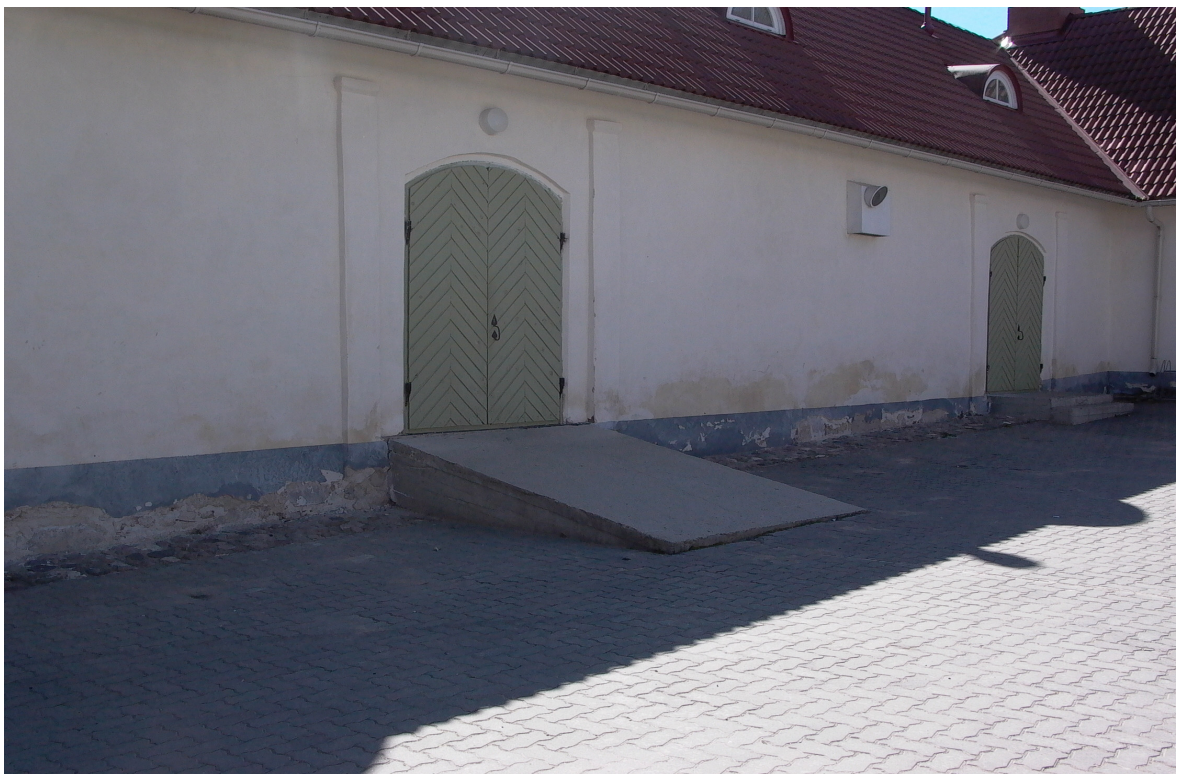
Joonis 26 Väravatorni vasakpoolse hooneosa soola- ja niiskuskahjustustega fassaad hoovipoolses küljes  
Foto aastast 2005

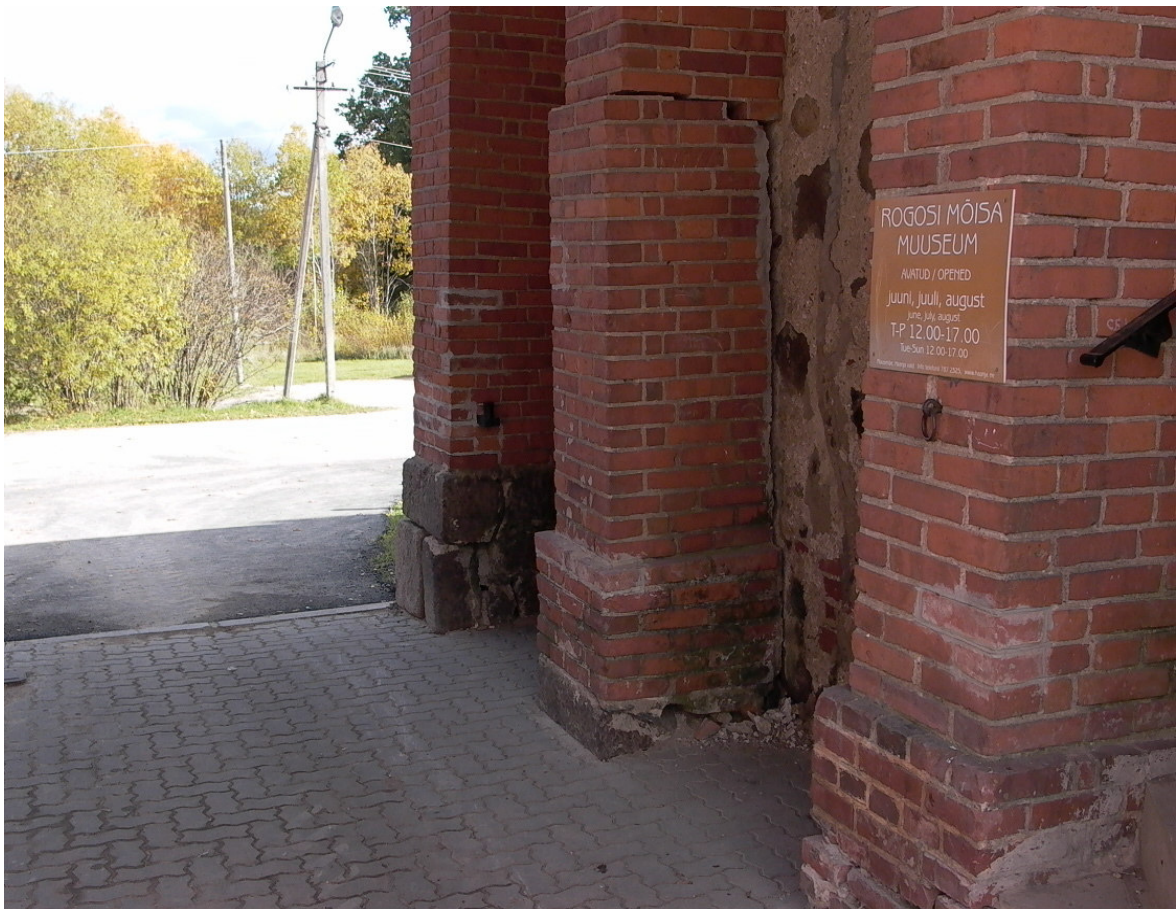
Värvatorn on ehituslikult heas seisukorras välja arvatud torni võlvi üks äravajunud post (vt joonis 29). Arvatavasti on vajumise põhjustanud sissepääsu alt muttimise teel rajatud uue veetrassi ehitus. Lähemal vaatlusel äravajunud post veel ohtu ei kujuta, kuid selle taastamisega ei tohiks ka väga kaua venitada.

Joonis 29 Väravatorni võlvi äravajunud post

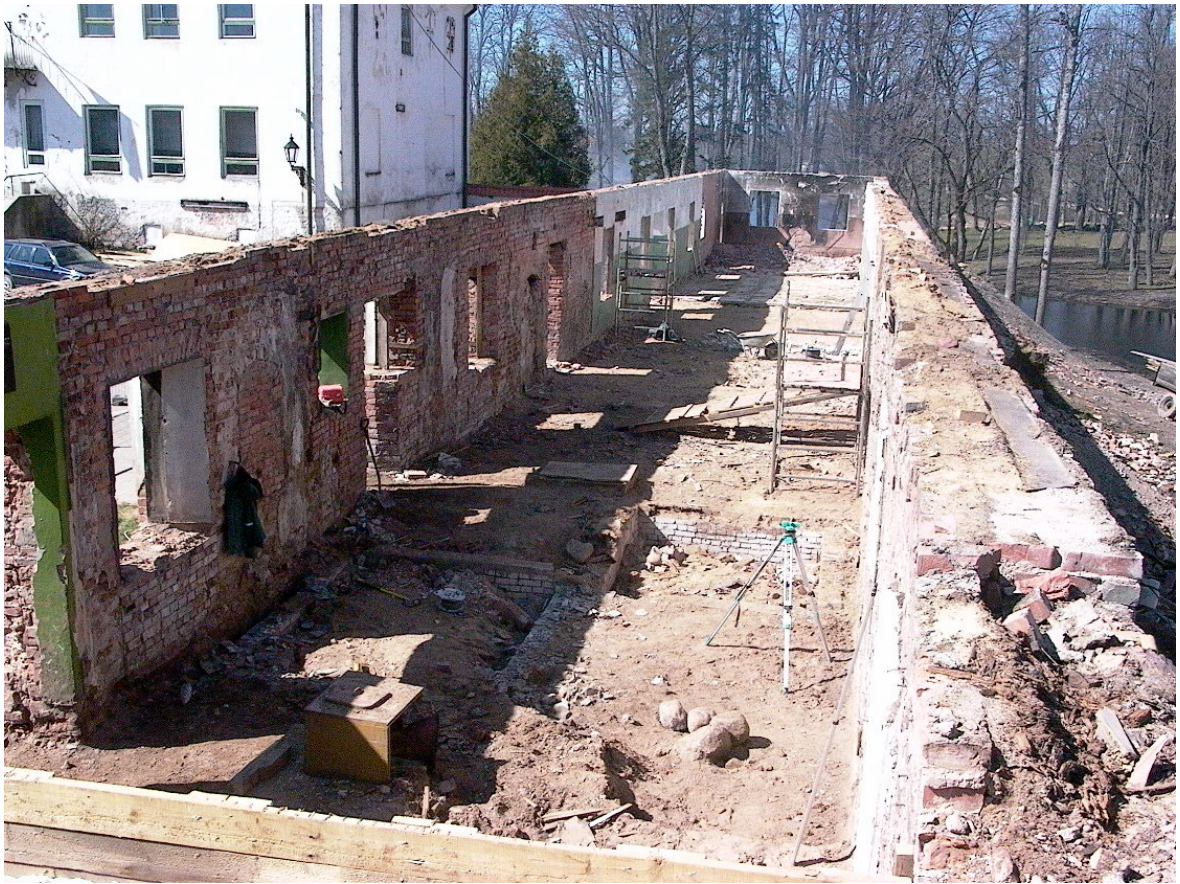
Lammutustööde käigus selgus olemasolevate kandeseinte kahjustuse kogu ulatus, mis osutus oodatust halvemaks (vt joonised 30; 31). Välisseinad olid väga halvasti laotud ja kohati (seintes ja sillustes) esines pragusi. Projektijärgselt on tiibhoone välisseinad täiskiviseinad kogu ristlõikes, kuhu oli ettenähtud toetada 15cm ka uued monoliitsed r/b vahelaed.. Kuid 2/3 hoone välisseinte mahust oli laotud ristlõikega seestpoolt väljapoole pool kivi 12cm, saepuru ja turba seguline soojustus 30 kuni 35cm ning täiskivi 25cm. Poole ja täiskivi sein oli hõreda seotisega, seotise vahe ca 1,5m. Sein vaheline soojustus oli osaliselt mädanenud. Sellises konstruktsioonis välisseinale ei saanud lage projektijärgselt kohe kindlasti toetada. Kooskõlas projekteerijaga otsustati sein vaheline olemasolev mädanenud soojustus eemaldada ja uuesti soojustada ning vahelagi toetada väliseintele, jättes 5cm ruumi soojustuse paigaldamiseks mis vähendaks R/b vahelae juures tekkivat külmasilda. Ehitatud monoliitsed r/b vahelaed annavad hoonele juurde ka jäikust.

Joonis 30 Parempoolse tiibhoone kandeseinad pärast katusekonstruktsiooni lammutamist

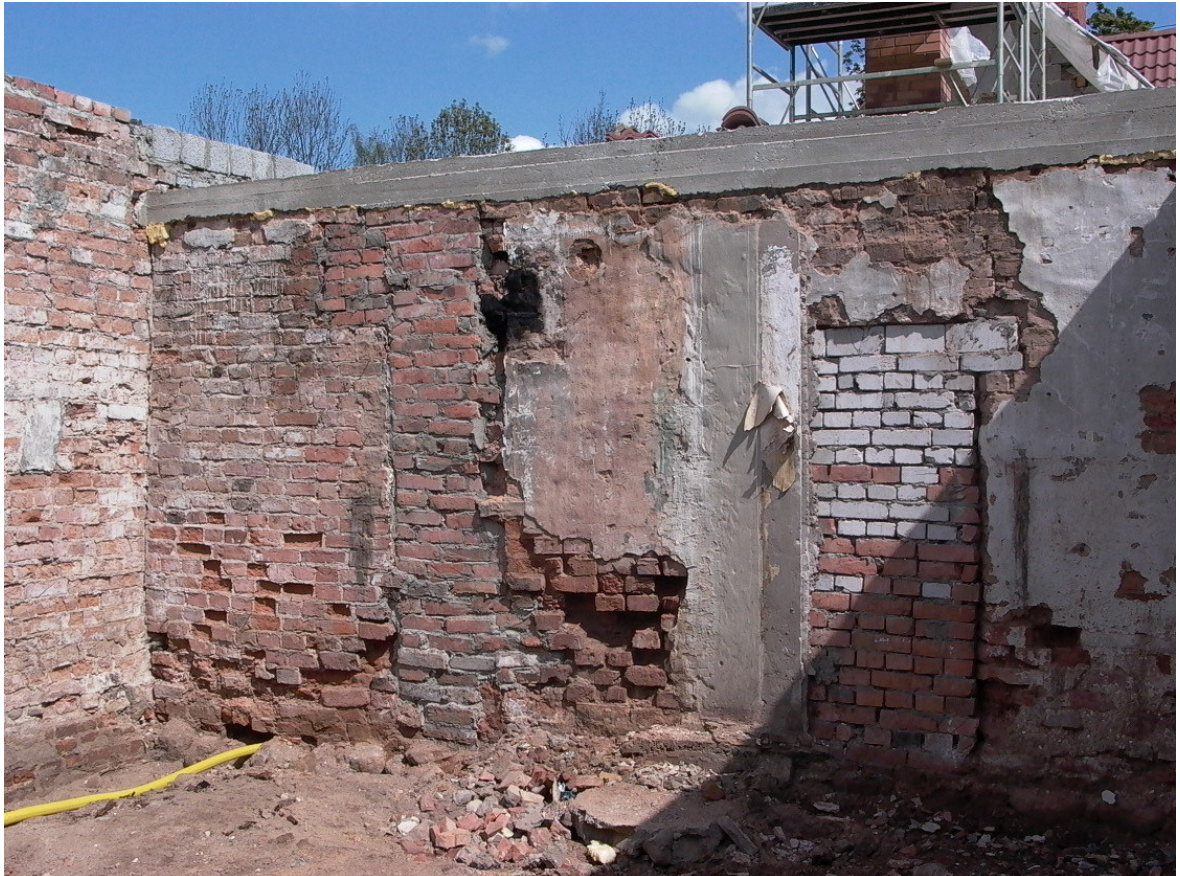
Joonis 31 Parempoolse tiibhoone kandev sisesein

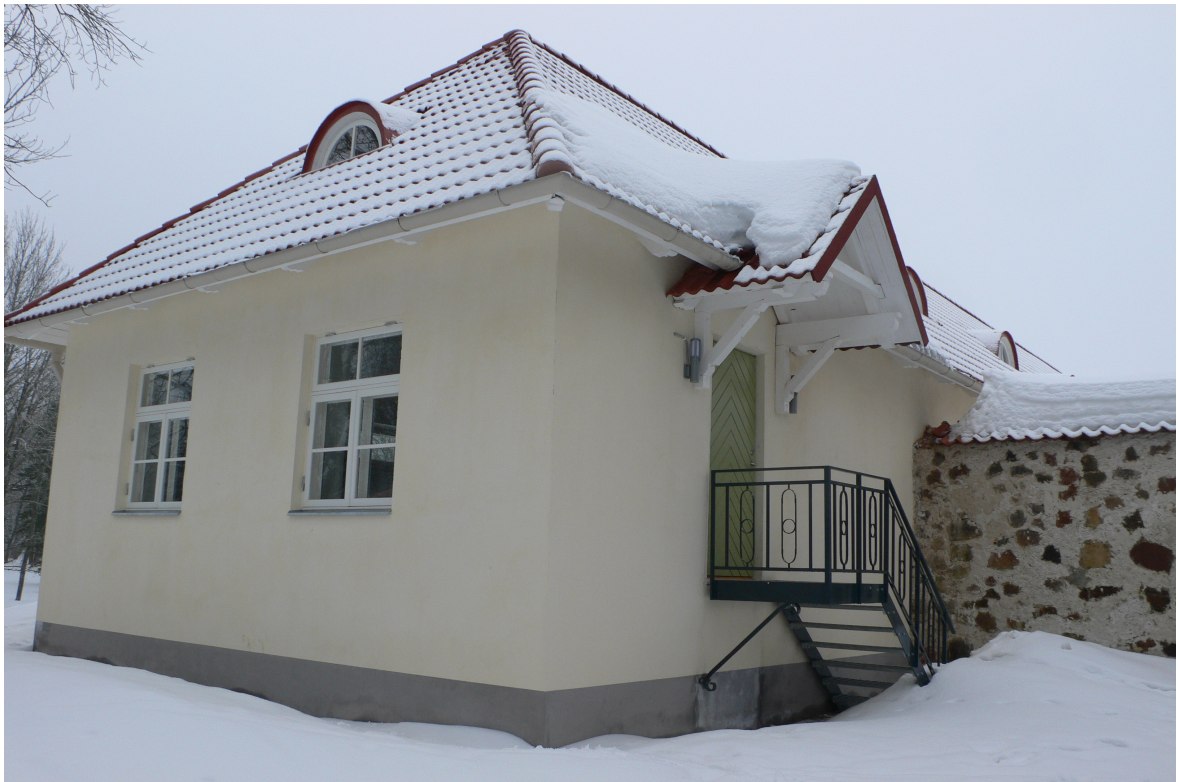
Samuti on ühe talve üle elanud ka fassaad, olulisi kahjustusi esinenud ei ole. Vaid üksikutes kohtades on soklil näha kergeid soolakahjustusi (vt joonis 34). Lisaks on informeeritud ka hoone haldajat, et selliseid asju nagu näha fotolt (vt joonis 35) küll juhtuda lasta ei tohiks.

Joonis 34 Parempoolsel tiibhoonel trepi all näha kergeid soolakahjustusi
