## **ROGOSI MÕISAKOMPLEKS**

*Ruusmäe küla, Haanja vald, Võru maakond*

2008/2009. õ-a. Arhitektuuri konserveerimise ja restaureerimise täiendkoolituskursuse  
lõputöö

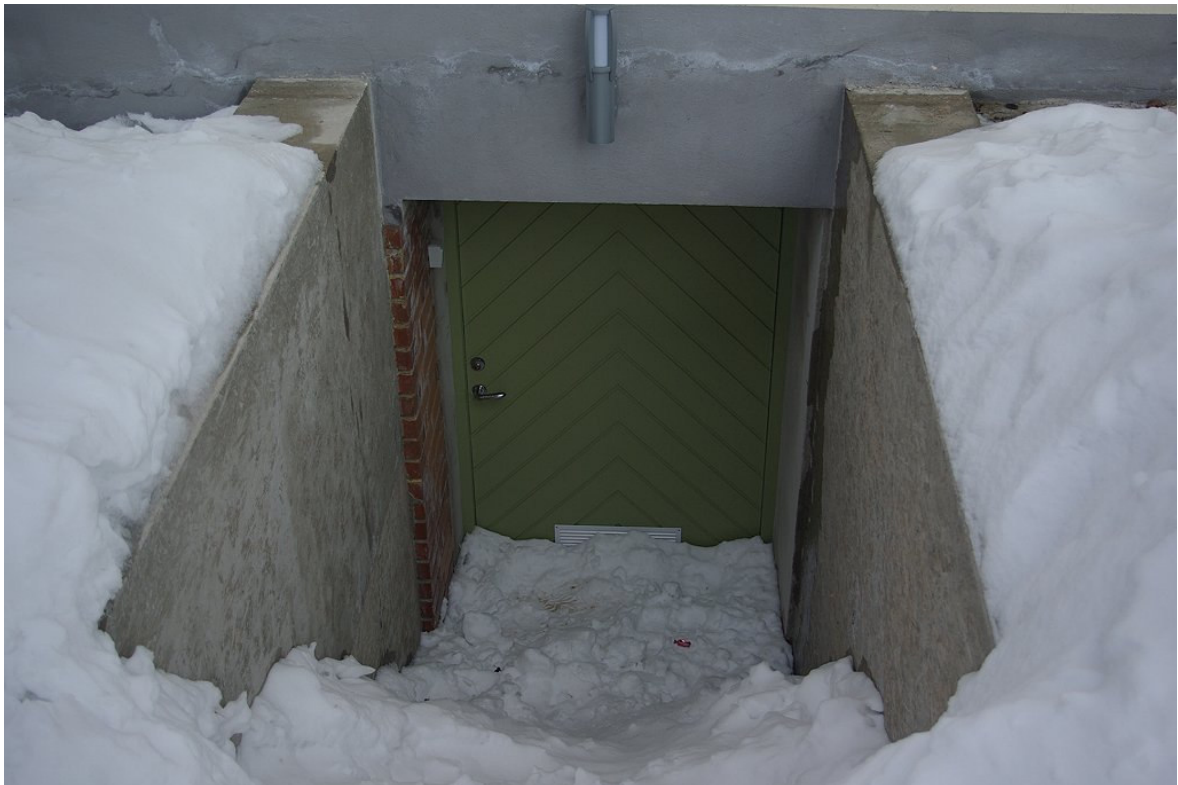
Joonis 35 Parempoolse tiibhoone keldri välisuks

Samuti on ühe talve üle elanud ka fassaad, olulisi kahjustusi esinenud ei ole. Vaid üksikutes kohtades on soklil näha kergeid soolakahjustusi (vt joonis 34). Lisaks on informeeritud ka hoone haldajat, et selliseid asju nagu näha fotolt (vt joonis 35) küll juhtuda lasta ei tohiks.

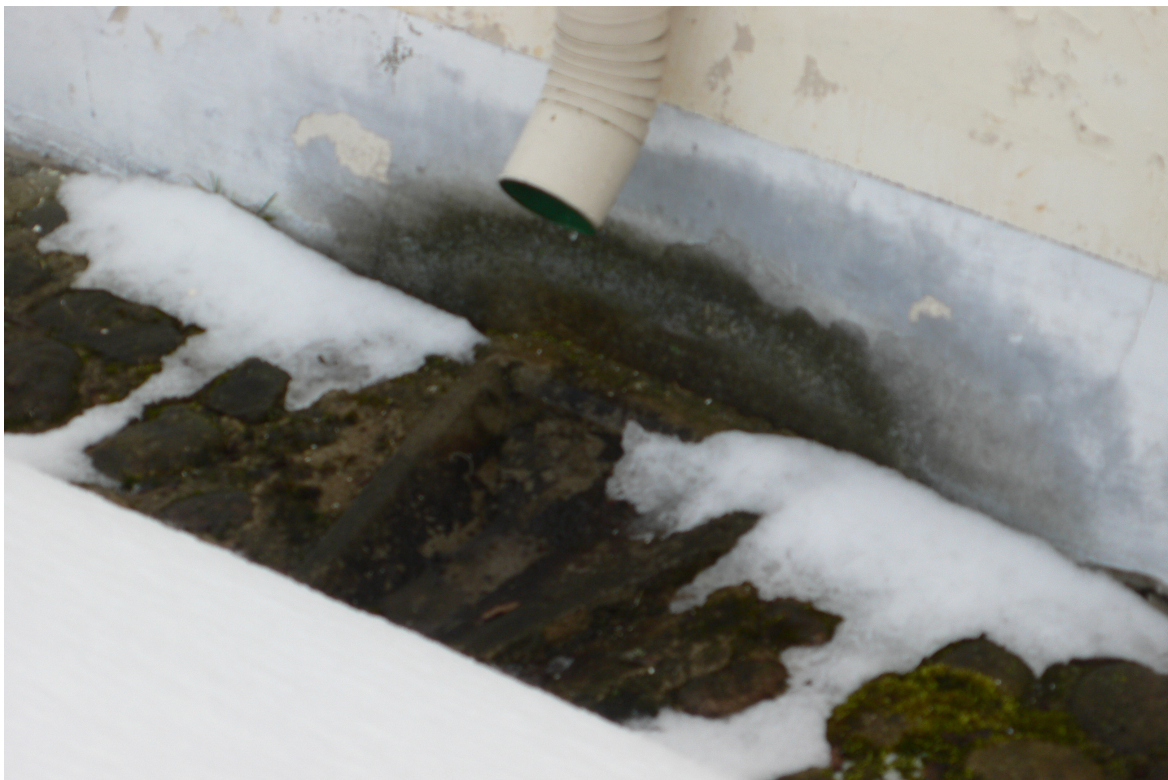
Üldjuhul on eelnevalt restaureeritud hooneosad heas seisukorras, mida aga ei saa kohe kindlasti öelda fassaadi kohta. Restaureeritud fassaadiosadel (v.a. parempoolne tiibhoone) esineb väga suuri soola- ja niiskuskahjustusi (vt joonised 38; 39).

Joonis 38 Vihmaveetoru on voolupüüdjast paigaldatud lubatust kõrgemale

Olukorra parandamiseks oleks soovitav kõigepealt paigaldada puuduolev vihmavesüsteem ning vajadusel suurendada isegi räästarennide ristlõiget. Teiseks tuleks ümber hoone ca 5m laiusele paigaldada isoleeriv kile, mille pealispinna kaldega oleks tagatud kõikvõimalike vete hoonest kaugemale valgumine ning selle hoonest kaugemasse serva rajada drenaažisüsteem,

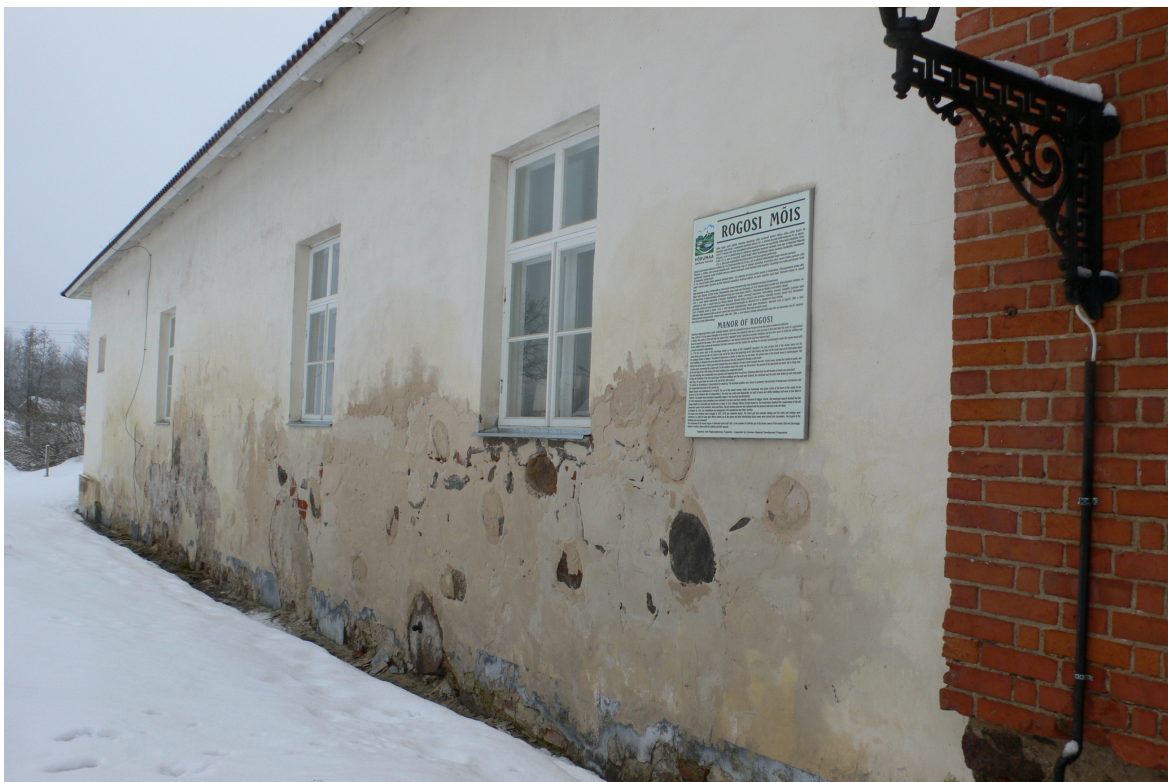
Lisaks puudulikule sadevee ärajuhtimissüsteemile võib fassaadi niiskuskahjustuste põhjustajaks olla ka pinnasest imatud ning vundamenti ja seinu pidi ülestõusnud kapillaarvesi (puudub ka vundamenti ja seinte vaheline hüdroisolatsioon).

Joonis 39 Väravatorni paremapoolse hooneosa fassaad talvel
