EESTI KUNSTIAKADEEMIA
Kunstikultuuri teaduskond
Muinsuskaitse ja restaureerimise osakond

**SAAREMAA JAANI KIHELKONNA ENDISE KÖSTRIELAMU
RESTAUREERIMISTÖÖD 2006 – 2008**

2008/2009. õ-a. Arhitektuuri konserveerimise ja restaureerimise täiendkoolituse lõputöö

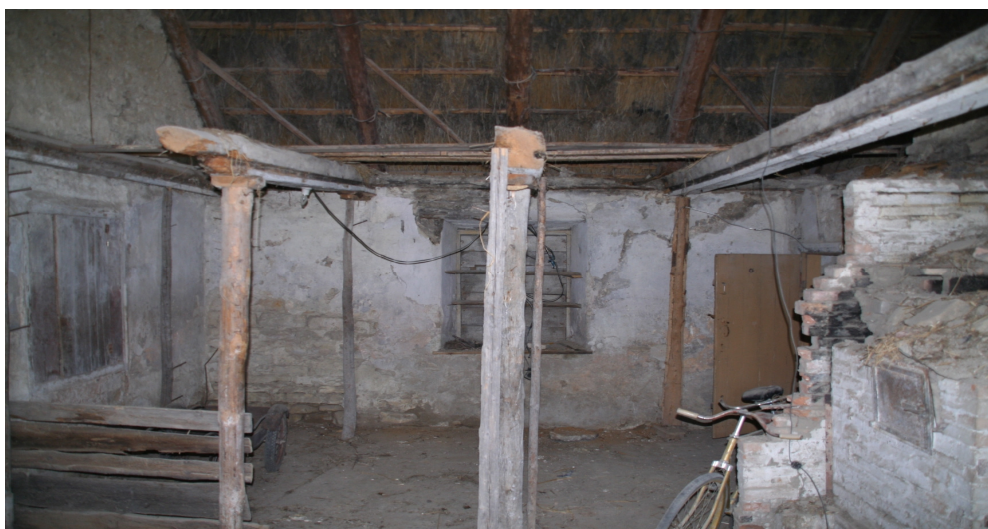
Foto 16 Paremäl näha lagununud leivaahi, mis ehitustööde käigus 2006 välja lammutatakse. Vasakul kapp-panipaigaks ehitatud kinnimüüritud otsauks. Lammutatud on vaheseinad, läbisaetud talade alla pandud toed.

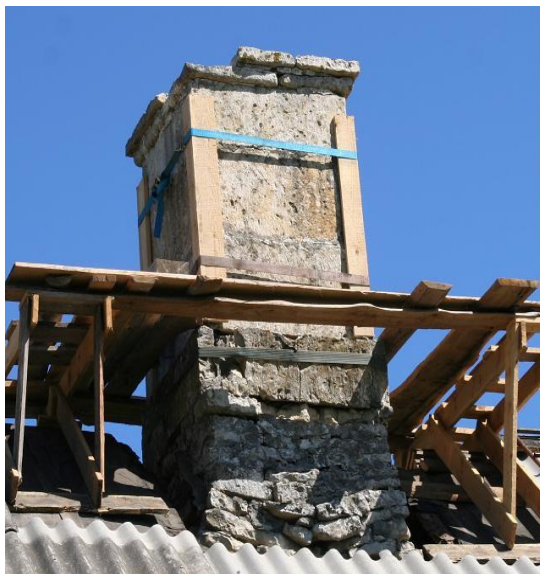
Maja küttekolded amortiseerunud korsten lagunenud, ning maja kasutatav ainult suvel.

Foto 32 Lagunenud korsten

Korstna piibuosa parandatakse, taastatakse servakarniisid, täidetakse vuugid, valatakse piibu siseosa. Ajaloolise korstnakonstruktsiooni kuumakoormusest vabastamiseks sisestatakse lõõridesse metalltorud. Selleks avatakse meetriste juppidega korstnaseintes lõõride avad ning sisestatakse metalltorud. Müüritööd ja vuugitäited tehakse lubimördiga. Metalltorud sisestatakse kõikidesse lõõridesse, ka neisse, millised ehitatakse välja ja ühendatakse küttekolletega tulevikus.

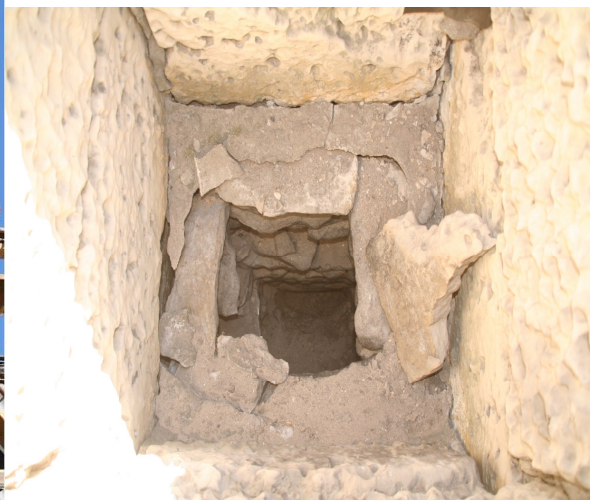
Foto 33 Lagunenud korstnalõõr

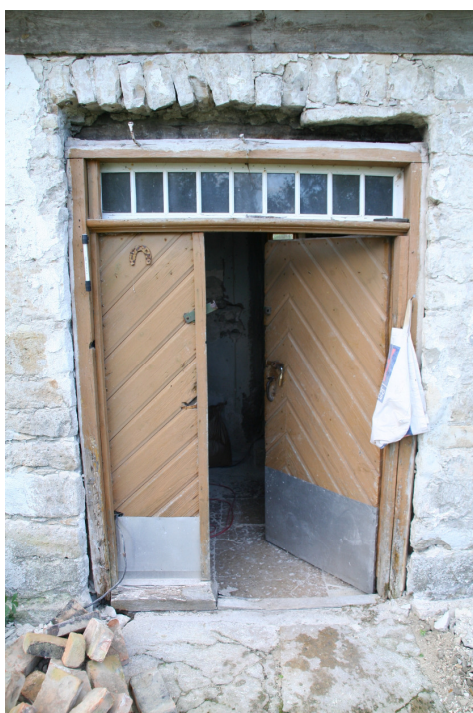
Foto 34 Valgmikuga kalasaba välisuks

Sepisnaeltega kalasaba välisuksel vahetatakse välja mädanenud lauad, vahetatakse katuse vajumisest tingitud uksepilluse müüriosa lagunemisest viga saanud uksepillid. Välisuks värvitakse ookerkollaseks.

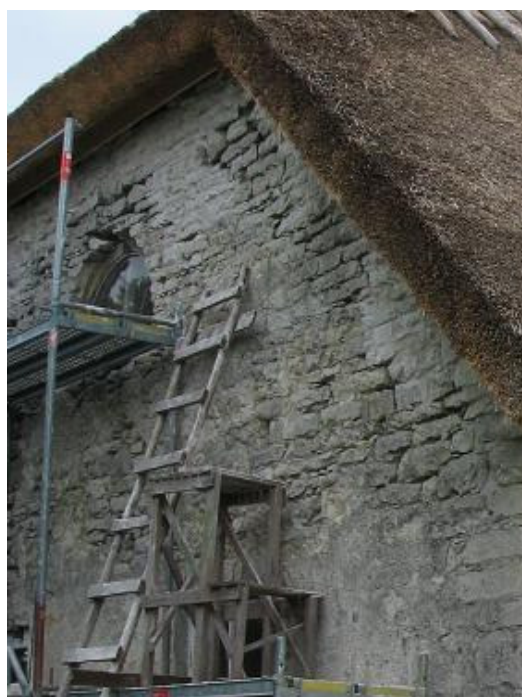
Foto 35 Lagunenud otsaseina müür.

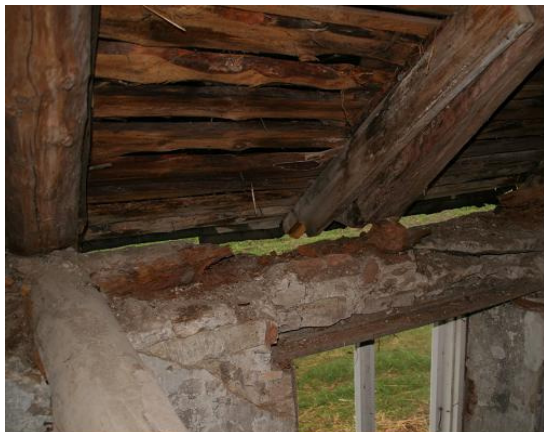
Kauaaegse läbijooksu tõttu enne eterniitkatusekatte paigaldamist olid mädanenud ja ulatuslike putukakahjustustega suur osa puitkonstruktsioonist. Mädad olid täies pikkuses maja lõunapoolne müürilatt, sellel toetuvad sarika otsad, säilinud laetalad, laelaudis. Lagunenud aknasillused.

Foto 36 Mädanenud müürilatt ehk *murispuu*.

Täies pikkuses vahetatakse lõunapoolne müürilatt e *murispuu* ⁵

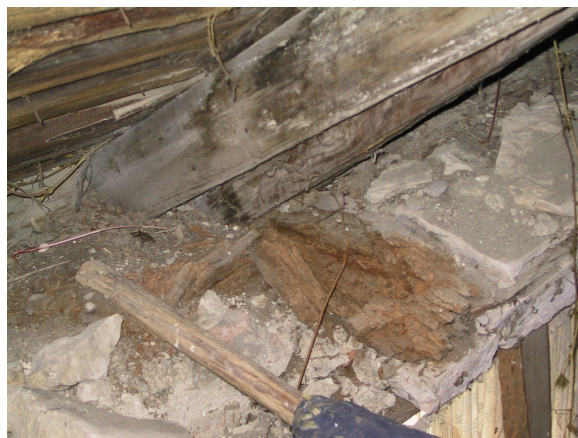
Foto 37 Mädad tala ja sarika otsad

Plommitakse kõik maja lõunapoolse mädanenud sarika otsad. ⁶

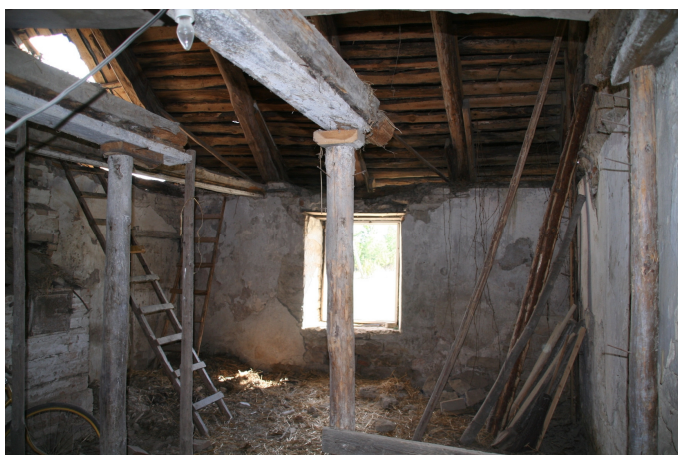
Majaosal puudusid laed, läbi saetud olid laetalad. Aknasilluse müüriosale toetuvad laetalad lõhkunud aknasilluse. Ka idapoolse aknasillused olid vajunud, millest andis märku siselaudise laudade väljavajumised akende kohal. Läänepoolse katuseosa vajumine oli näha ka välisel vaatlusel. Maja oli avariilises seisus.

Foto 38 Maja läänepool

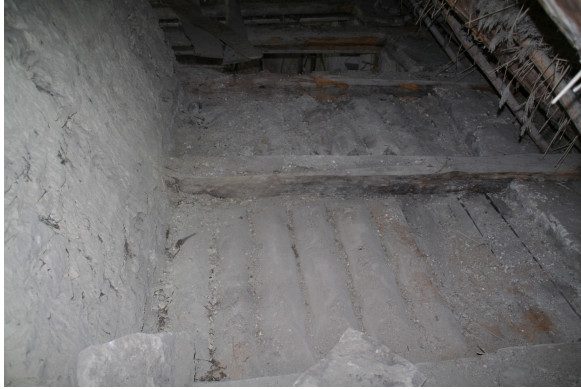
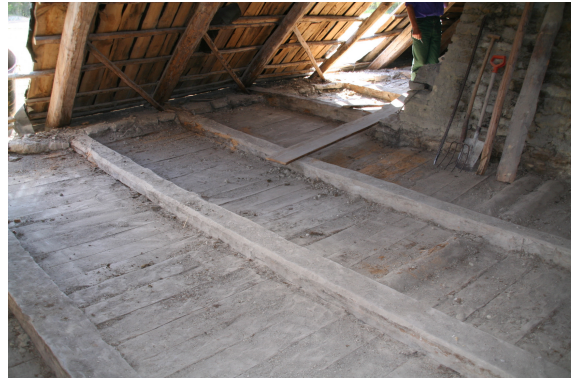
Idapoolsetes eluruumides ja keskosas säilinud lagede soojustus oli savi- ja kruusasegune shlakk, mis hoidis kaua niiskust ning mädanenud laed olid kõvasti sissevajunud. Tubades olid lagede toetamiseks paigaldatud tugipostid. Peale lagede puhastamist oli näha erinevate aegade remondietappidest pärinevad mitmed laelaudade tüübid - poolpalklaud,

käsitsi tahatud laudad ja saetud laudad. Laelauad olid ulatuslike niiskus ja putukakahjustustega.

Fotod 39 ja 40 Soojtusest puhastatud vanad põrandalauad idapoolse pööningul

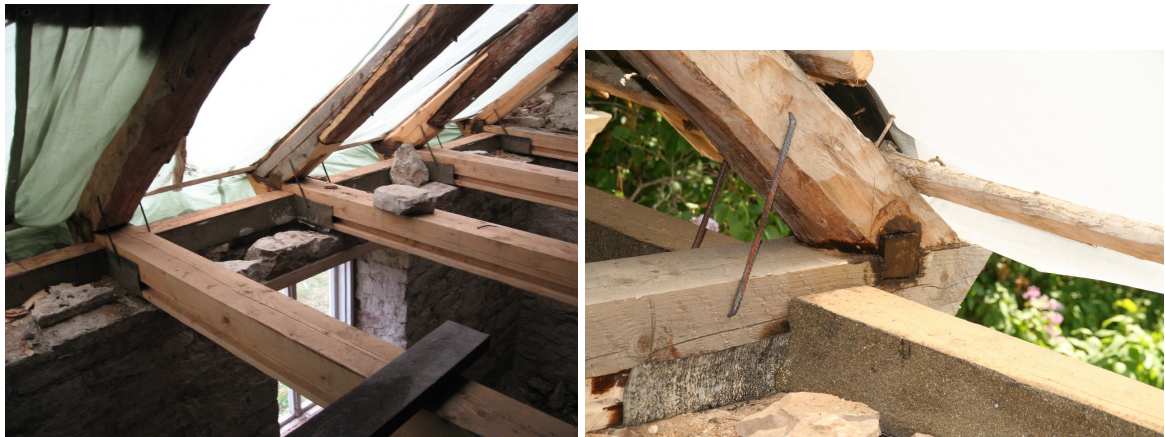
Fotod 4 ja 44 Sarikate plommimine ja taladega sidumine. Uus müürilatt.

Köögis ja tubades on laetalad ja laelaudis läbijooksudest tingituna läbimädanenud ja putukakahjustustega. Vajumisest on kahjustatud vahesein. Säilitades maja ajaloolise konstruktsiooni, paigaldatakse puuduvad laetalad lääneosas ja vahetatakse talad köögis ja läänepoolse elutoas. Idapoole väikeses toas laetalad säilitatakse. Kuna ei ole võimalik saada 15 x 20 cm 8 m pikkuseid prusse, liidetakse lääneosas talad kaldlukk ehk Hollandi seosega ning ruumi keskossa paigaldatakse konstruktsiooni toetuseks risttala. Idapoole laetalade liitekohtadel kannab vahesein. Ehitatakse uus puidust vahesein endisele kohale. Kõik paigaldatavad talad on sisselõigatud siinidega laelaudade tarvis nagu originaalid. Siinid on ka taladel ruumides, kuhu lagesid ei ehitata. Konstruktiivsed lahendused viiakse läbi ettenägelikkusega maja tulevaste võimalike sihtotstarvete vajadustele vastavalt maja ajaloolisele originaalsele konstruktsioonile. Näiteks ka läänepoolse eluruumidena kasutusele võtuks ja seal lagede taastamiseks.

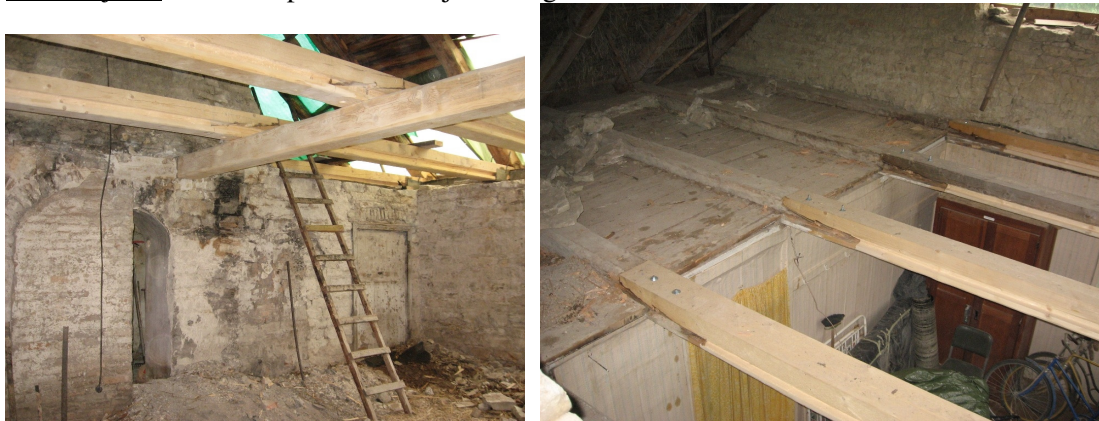
Foto 45 Läänepoolse risttala.

Foto 46 Kahe toa vahelise lae talade liitmine

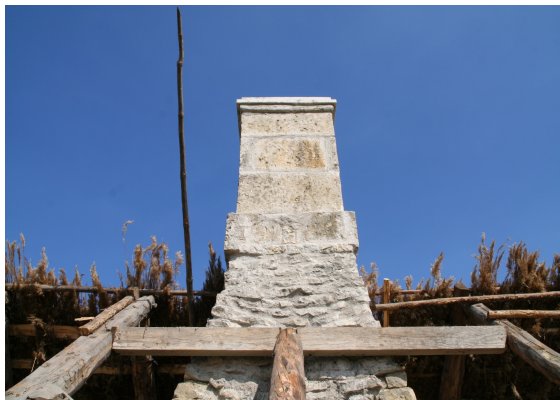
Foto 51 Parandatud korstnapiiptorn

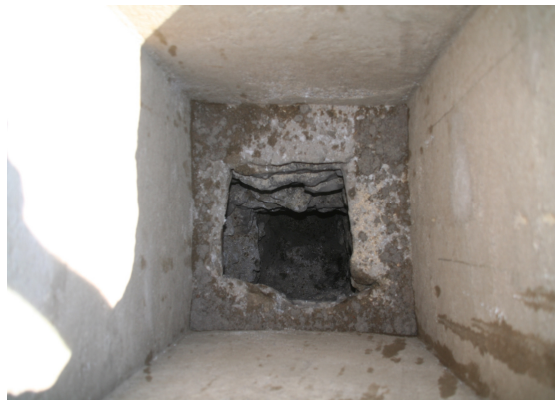
Foto 52 Parandatud korstnapiibu siseosa

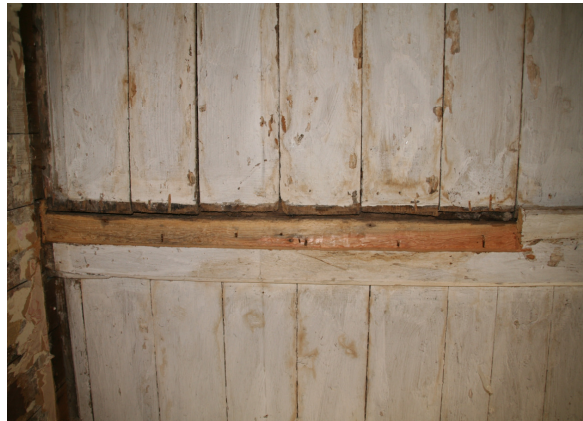
Foto 55 Säilitatud laetala plommimine

Säilitatakse maja idapoolse väikese toa vana lagi koos taladega, mis vabastatakse lubivärvist. Mädanenud talaosa plommitakse. Idapoolsetesse eluruumidesse ja kööki ehitatakse uued laed. Köögi mantelkorstna aluse osa ja tuulekoja lagi tehakse taaskasutatavatest vanadest laelaudadest. Vanad laud jäetakse katmata või õlitatakse. Uued laed töödeldakse piimjalt läbipaistva siseviimistlus Pinotex'iga.

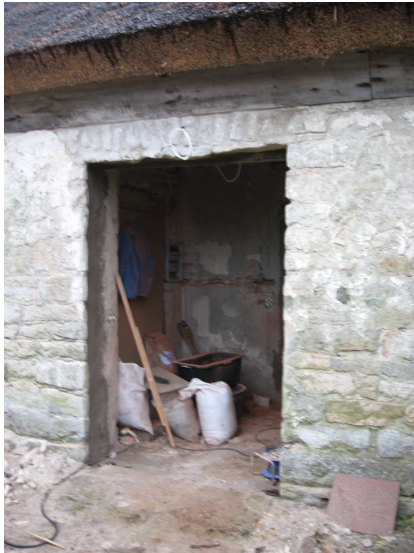
Foto 62 Uuesti laotud ukseauk
