ÜHE REHEMAJA LUGU LÄBI KOLME SAJANDI

Soosaare talu, Heistesoo külas Kõpu poolsaare põhjarannikul Hiiumaal

2008/2009. õ-a. Arhitektuuri conserveerimise ja restaureerimise täiendkoolituskursuse
lõputöö

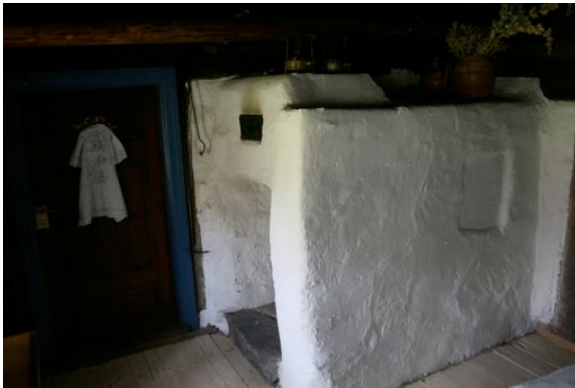
1. Reheahi. Pärineb rehemaja vanima osa ehitamise ajajärgust so 1880ndatest. Ahjusuu ette paigaldatud klaasuks, selle ümbrus vajab remonti väljakukkunud kivide paigaldamise abil.

Reheahi pärineb hoone ehitamise algusest 1880 ndatest aastatest (Foto 2009)

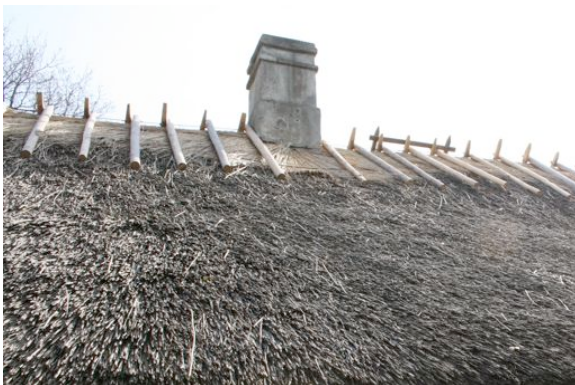
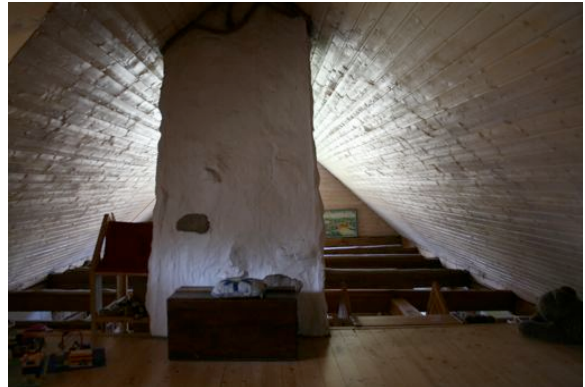
2. Korstnajalg ja –pits. Ehitatud 1920. Korstnajalga ja korstnapitsi hiljem krohvitud. Korstnajala alumises osas on liiga sile krohv, see eemaldada ja viimistleda rohmakama krohvipinnana ühtseks tervikuks nagu ülemises osas.

Korstnaots korstnapitsiga ja korstnajalg ehitatud 1920.a (Fotod 2009)

Korstnajalg on osaliselt siledaks krohvitud 1998.a. Korstnajala sile krohv eemaldada ning saavutada loomulikum rohmakam krohvipind kasutades savikrohvi. Värvida lubivärviga.

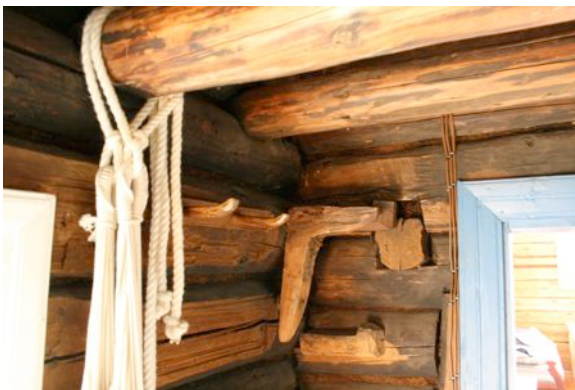
3. Paarid ahjupuude hoidmiseks ja parte tugipuude toed rehetoaas. Säilitada.

Rehetoa säilinud konstruktsioonid (Foto 2009)

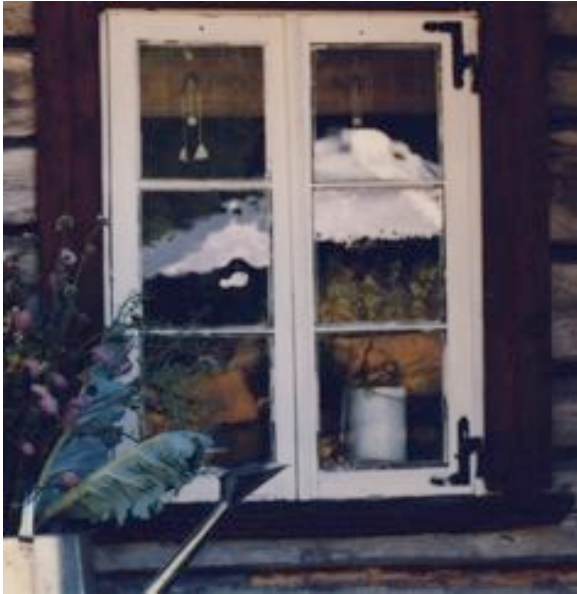
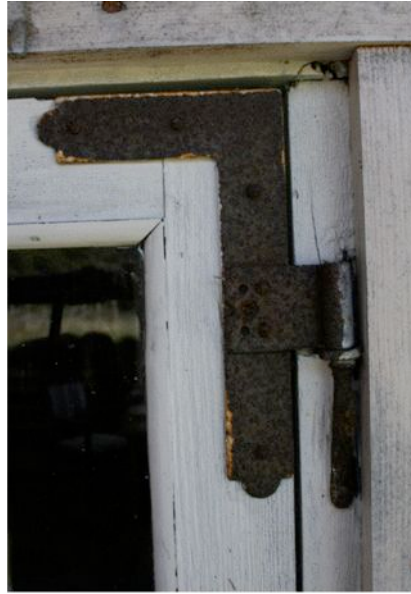
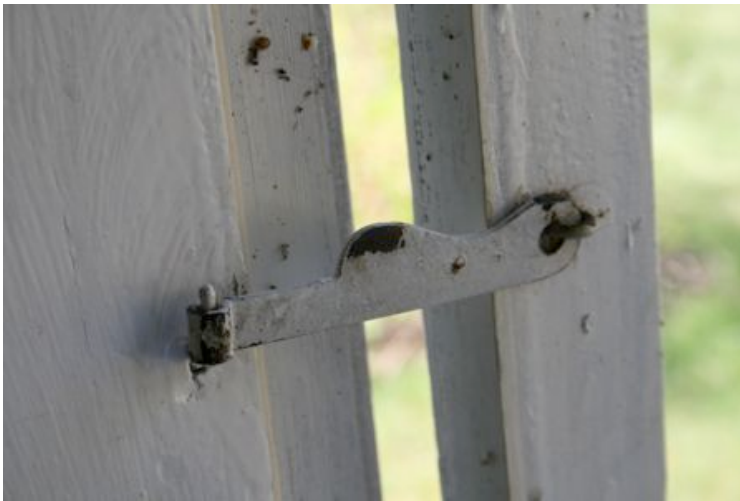
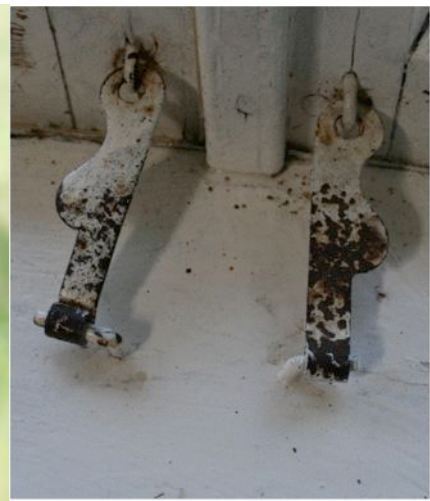
4. Aknad. 6 ruuduga aknad pärinevad 1920ndast aastast.

Säilinud on vanad lengid, välimised aknaraamid ja -klaasid (va paar ruutu), tuulehaagid, nurgikud, aknalauad ja sisemised piirdeliistud. Säilitada, klaasiliistud asendada linaõli kitiga.

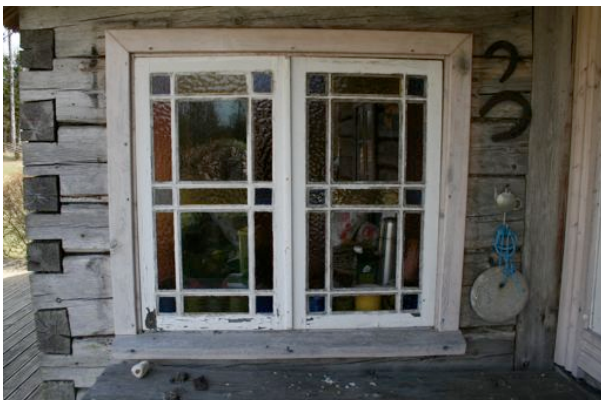
Verandal ja koyal on samuti säilinud pisikeseruudulised peene profiiliga aknad.

Säilitada, emailvärv eemaladada, värvida linaõlivärviga.

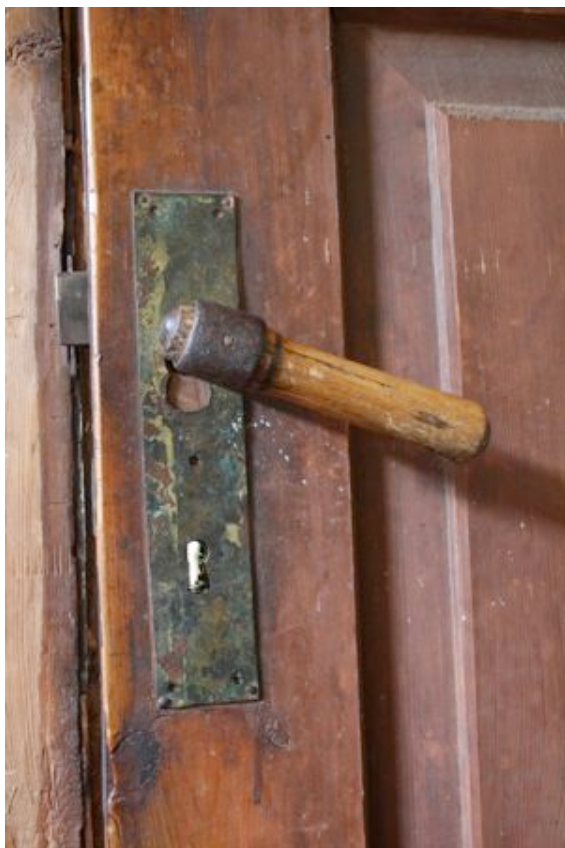
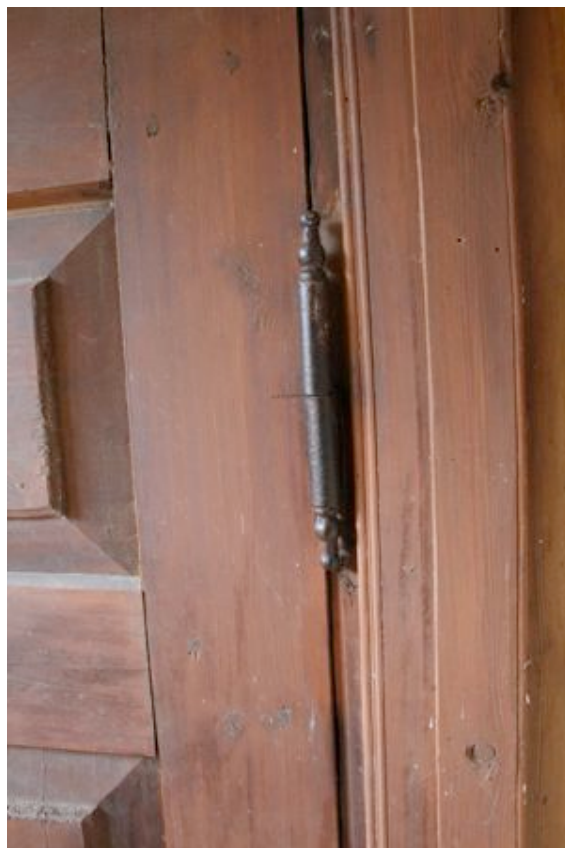
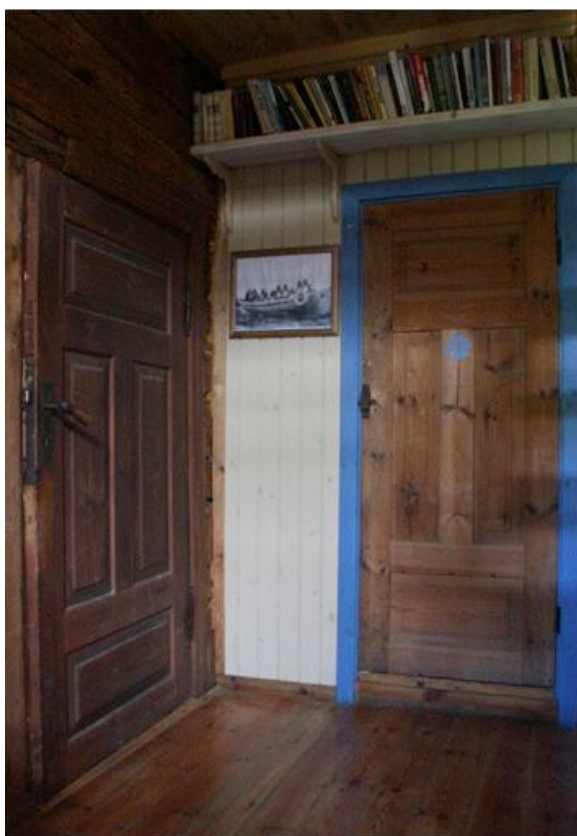
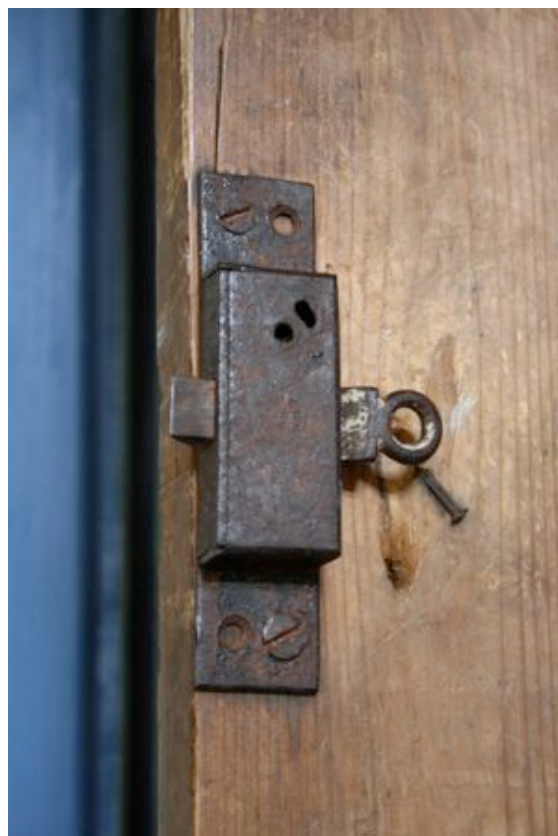
6. Tahveluksed pärinevad (osaliselt) 1936.aastast. Uksed säilitada ja soovi korral värvida. Säilinud on vana link ja hinged veranda ja toa vahelisel uktsel ning sulgur kambriuksel.

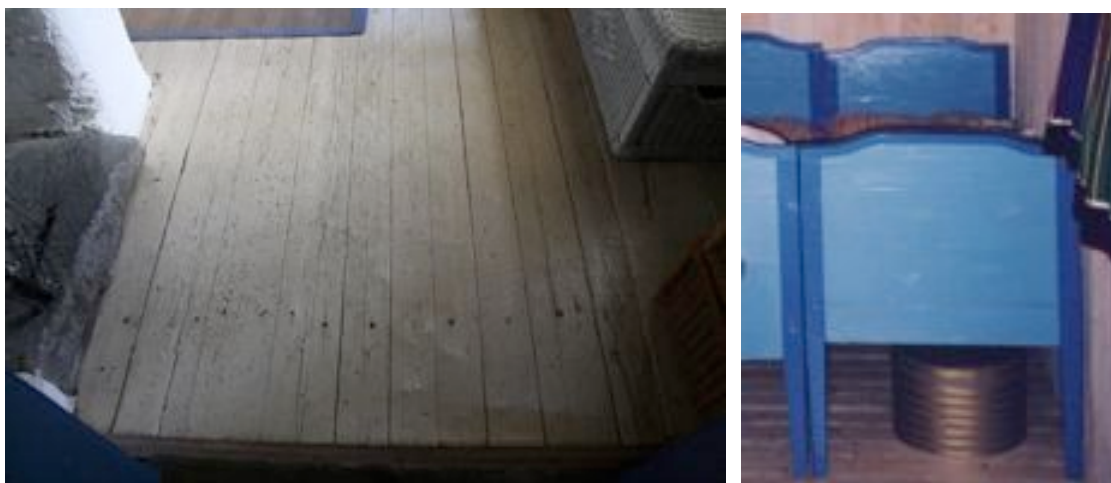
6. Laudpõrand rehetoas. Säilitada, võimalusel eemaldada värv, laud puhastada ja õlitada.

Vanad põrandalauad rehetoas ja lühikesed voodid kambris (Foto 2006)

põrandate puudumise tõttu kasutamata). Rehetoa vanad põrandalauad värviti heledaks. Võimalusel puhastada värvist ja vanad laudad õlitada. Suures köök-toas on traditsiooniliselt liivale ehitatud uus laudpõrand 1989.aastal. Lakitud kitsad põrandalauad asendada laiade laudadega ja õlitada. Pliidi ümbrus on kaetud praktiliste keraamiliste plaatidega, mis võib asendada paekiviplaatidega.

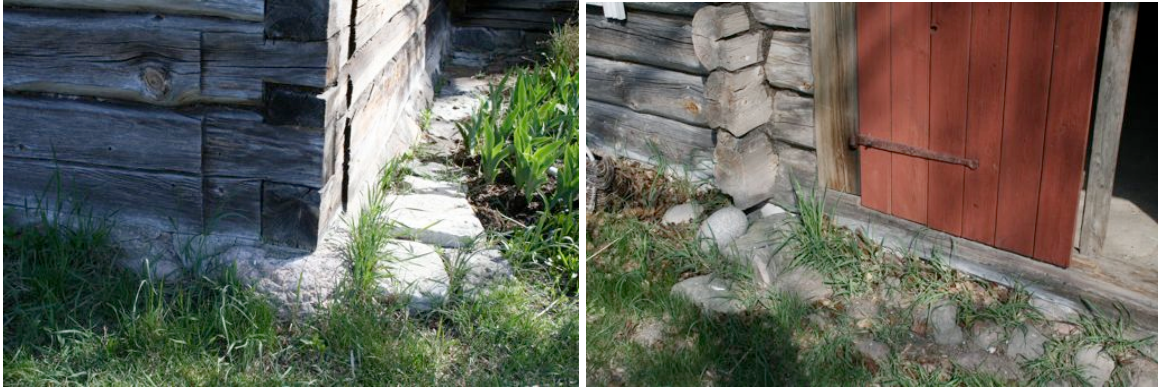
Palkhoone on algselt ehitatud raudkividele. 1959.a rajatud maapinnast veidi kõrgem vundament tsemisegust ja raudkividest. Edaspidi alumise palgivahtuse käigus isoleerida kivivundament palgist kasetohu abil.

Vundament rehemaja otsas ja rehekojal (Foto 2009)

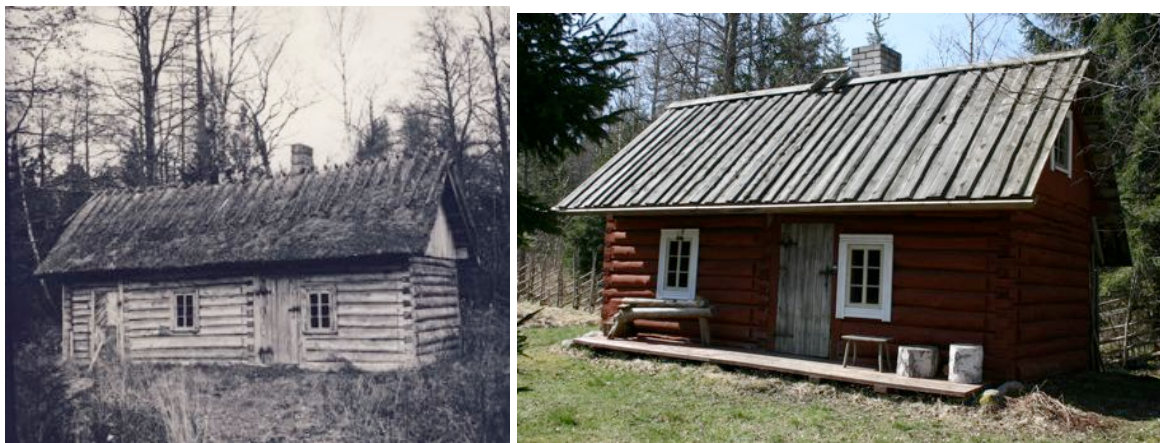
Vana saun õlgkatuse ja puukuuriga (Foto 1988.a) ja uuendatud saun (Foto 2009)

Jakobi aegne amortiseerunud õlgkatus lammutati 1993.a ja ehitati Hiiamaal kõrvalhoonetele omane puitkatus ülekattelaudisena ja pandi ka uued sarikad. Laudkatus kaeti Lignoga. Täna on lauad pehastunud lõuna poolt. Uus laudkatus teha vastupidavast lehisest või tõrvatud okaspuust. Katuselaudadele lasta sisse sooned sademete äravooluks. Laudade alla jätta tuulutus, siis paigaldada aluslaudisele tõrvapapp.

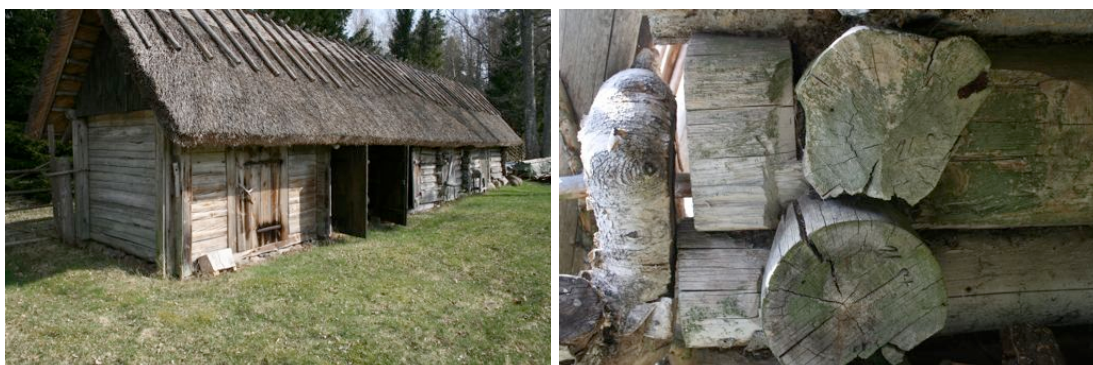
Ühtse pika rookatuse all olev hoone on jaotunud oletatavasti järgnevalt: riideait, vankri varjualune, kalaait, lambalaut, lehmalaut. Maht on kogupikkuses säilinud. Vundament puudub, rõhtpalkehitis toetub üksikutele raudkividele ja laudaosas vertikaalsetele puitpakkudele. Hoonet tuleb puhastada pinnasest ja toetada vundamendi osas kividega eemaldades pehastunud puitpakud. Fassaad on nii tahatud kui ümarpalgist. Mõningatel palgiotstel on krahv Ungern Sternbergi initsiaalid, mis võib järeldada, et palgid pärinevad Kõrgessaare mõisniku metsast.

Pehastunud palkkonstruktsioonid parandada, asendada niiskusest kahjustatud osad. Hoone sai 2004.aastal uue rookatuse (meister Siim Sooster), mida vajadusel edaspidi harkajata. Avad ja avatäited on osaliselt uuendatud, osaliselt vanad: vankri varjualune sai ette väravad, mõlemale poole otsa lakaluugid. Uutel vankrikuuriustel eemaldada ristpea- ja kuuskantpolt kinnitused ning asendada sepanaelte ja –poltidega. Vajadusel uuendada lautade ukсед valmistades need vanade eeskujul.

Palkvaheseinad on lautade vahel kohati pehastunud, need asendada vana eeskujul.

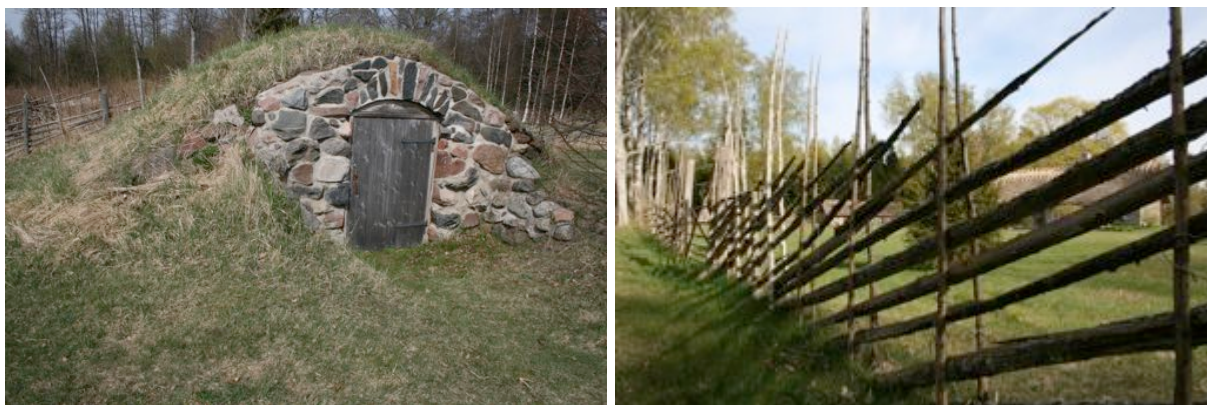
Varemeis olnud kelder on taastatud üheruumilise koobaskeldrina 2000ndatel aastatel. Vanasti oli kelder puitkatusega. Punastest tellistset aoti võlvlagi ning tellispõrand. Paigaldati õhutuskorsten ja lauduks. Säilinud on vanad raudkiviseinad. Kaasaegne uks asendada kvaliteetsema ja ava järgiva kaaruksega ning paigaldada vihma kaitseks sügavamale avasse. Muldkatus vajab lisaks paksemat muldkatet, et tagada jahedam ruumitemperatuur suvel kui kelder asendab ka külmikut. Õhutuseks paigaldatud plastkorsten asendada puitkorstnaga.

Taastatud kelder ja õue piirav korendusaed (Fotod 2009)
