VANA KORDONIHOONE

Ranna 1, Kärkla, Hiiumaa

2008/2009. õ-a. Arhitektuuri konserveerimise ja restaureerimise täiendkoolituskursuse lõputöö

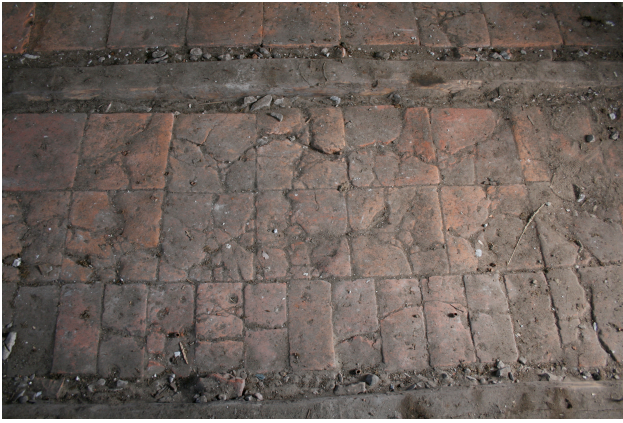
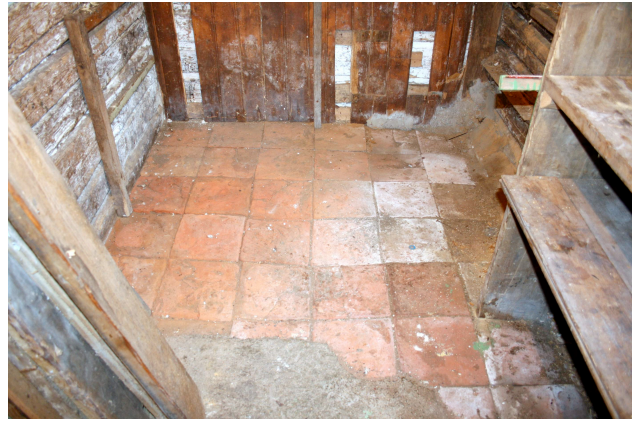
Hoone vanemas osas paljastus hilisema laudpõranda alt põletatud saviplaatidest põrand. Fotod 2008

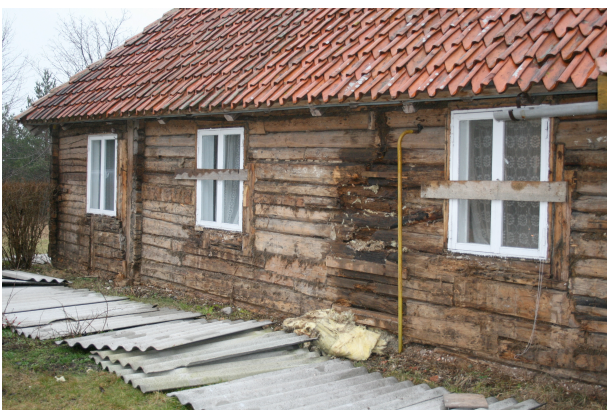
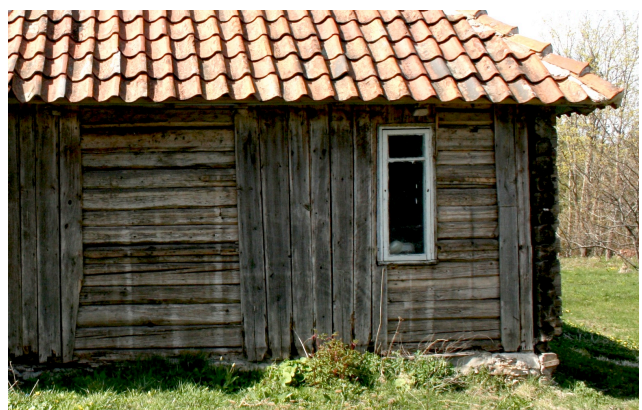
Seinad on laotud tahutud palkidest.. Ehitusmaterjaliks on kasutatud juba algselt väga viletsa kvaliteediga ning ebaühtlase jämedusega okaspuupuuitu. Hilisemate remontide käigus on tehtud mitmeid palgiasendusi ning jätkamisi. Vägagi töönaoline, et ehituseks kasutati osaliselt mingi teise hoone materjali. Puit on tugevalt kahjustatud putukatest ja mädanikust. Lõunapoolsel küljel on tugeva veekahjustuse tekitanud läbi katuse paigutatud ning seinale kinnitatud elektrikaablimast. Seinu katkis algselt lai püstlaudis, mis tuli nähtavale maja idapoolses otsaseinas hilisema 1980.aastate alguses paigutatud liistudega püstlaudise alt.

Hoone lõunakülj pärast laudvoodri eemaldamist 2008.aastal. Kohati on näha tugevad kahjustused. Pinnas on tõusnud alumise palgireani (vasakul). Sahrvi välisseinal paljastus vana püstlaudis (paremal). Fotod 2008-2009

Seinapalkide mädaniku- ning putukakahjustustega osad asendada (vt.joonis L1-L4), sein soojustada väljast 50mm paksuse roliitplaadiga ning katta ülekattega servast profileeritud püstlaudisega (vt.joonis L6). Välisvooder värvida linaõlivärviga.

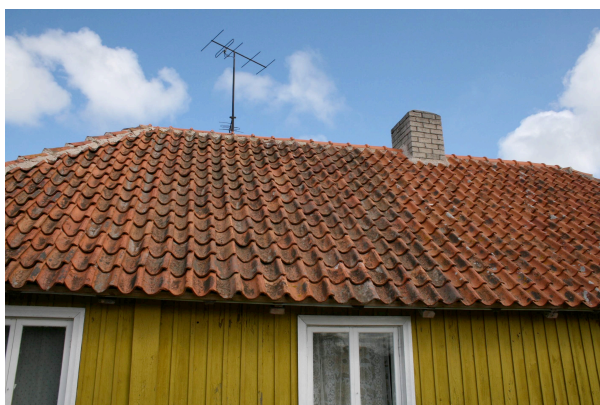
Katuseks on ümarpalkidest toolvärgiga S-savikividega kaetud kelpkatus, mis on säilitanud tõenäoliselt oma esialgse kuju ja proportsiooni. Kuna 2004 aastal toimus Muinsuskaitse finantseerimisel katuseremont, siis on katuse hetkeolukord hea. Lagunenud katusekivid on osaliselt asendatud taaskasutuskorras vanade Suuremõisa katusekividega.¹⁰ Kivide ja sarikate vahele on paigutatud alus-kile. Siiski oleks tööde kvaliteet võinud olla parem. Eriti jätab soovida räästa vormistus ning alus-kile lohakas paigaldus. Hoonel puuduvad vihmaveerennid, mida ei ole näha ka vanadel fotodel nagu ka Kärkla vanadel hoonetel üldiselt.

Katus on heas seisukorras. Hoone enne laudvoodri eemaldamist. Foto 2007

Kuna katuse seiskord on hea, siis teha vaid vajalikud katusekiviasendused korstna ümbruses seoses uue korstna ehitusega ning eemaldatud teleantenni kohas katuseharjal. Olemasoleva lohaka katuseräasta vormistuse varjamiseks ehitada räästas kinni puitkarniisiga (vt.joonis L11). Paigaldada puidust vihmaveerenn ning veenõrutid renni otsa. Olemasoleva silikaadist koja lammutamise ning uue puidust koja ehitamise käigus eemaldada koja katusekivid. Uue koja puidust katusekonstruktsioonile 50x100mm paigaldada 20mm laudis, tõrvapapp ning roovlatid 25x38mm, millele vanad katusekivid.

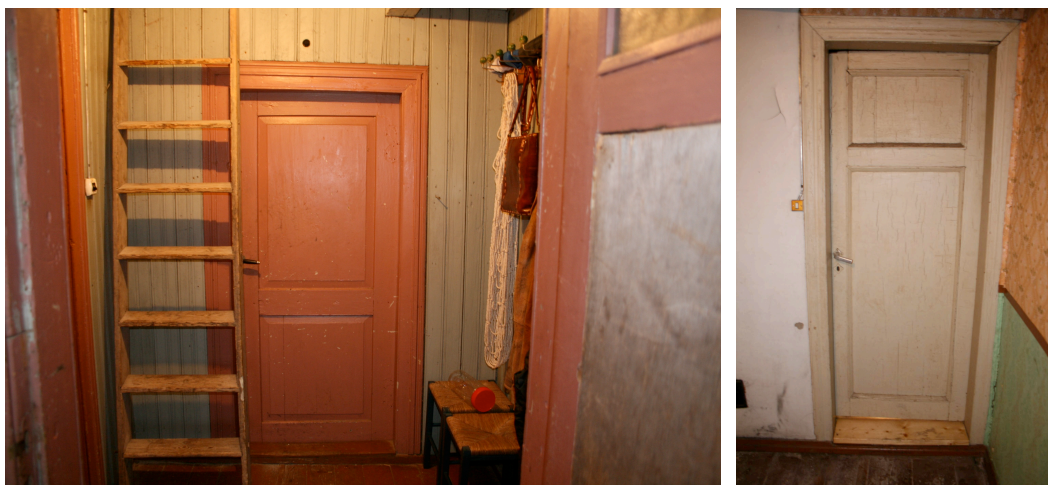
Hoonel on üks sissepääs. Väärtusliku detailina on säilinud üks algupärane uks esiku ja sahvri vahel. Ülejäänud uksed on hilisemad, kuid väärivad samuti restaureerimist.

Maja vanim - esiku ja sahvri vaheline uks ning põõninguredel (vasakul). Otsakambri uks (paremal). Fotod 2007

Väärtusliku detailina säilitada ning restaureerida koja ning sahvri vaheline uks ning piirdeliistud. Säilitada ning restaureerida ka koja ja köögi vaheline uks, vannitoa- ja köögivaheline uks ning toaja otsakambrivaheline uks. Teha uus puidust kalasabamustriga maja välisuks ning eeskoja- ja kojavaheline uks. (vt.joonis L7)

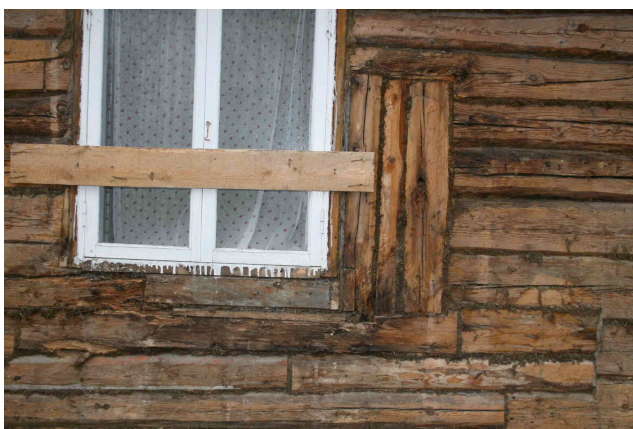
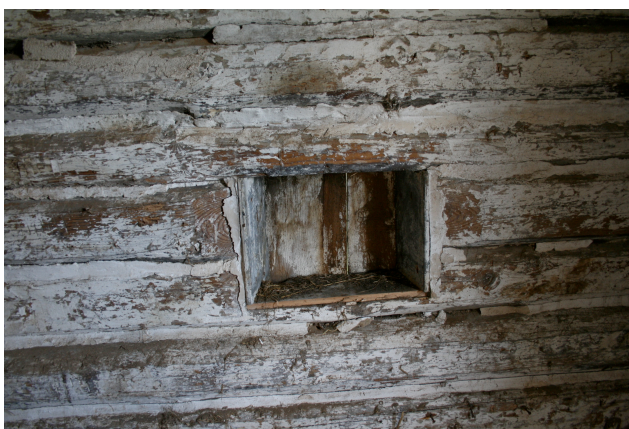
Varasematest neljase jaotusega akendast, mis pärinevad 1940.aastatest on põhjapoolsel fassaadil veel ees üks köögiaken. Ülejäänud vanad aknad on säilinud pööningul. Uued aknad on paigutatud 1980. aastate remondi käigus. Välisvoodri eemaldamisel tulid nähtavale esialgsed tunduvalt väiksemad aknaavad. Vanal fotol on näha, et hoonel olid kuuese jaotusega ühepoolsete luukidega aknad. Sahvris on lisaks piklikule otsaaknale säilinud ka üks madalmal asetsev väljapoole ahenev väike ava, mille otstarve on selgusetu.

Seinas nähtav vana suletud aknaava (vasakul). Väike ava sahvri seinas (paremal). Fotod 2009

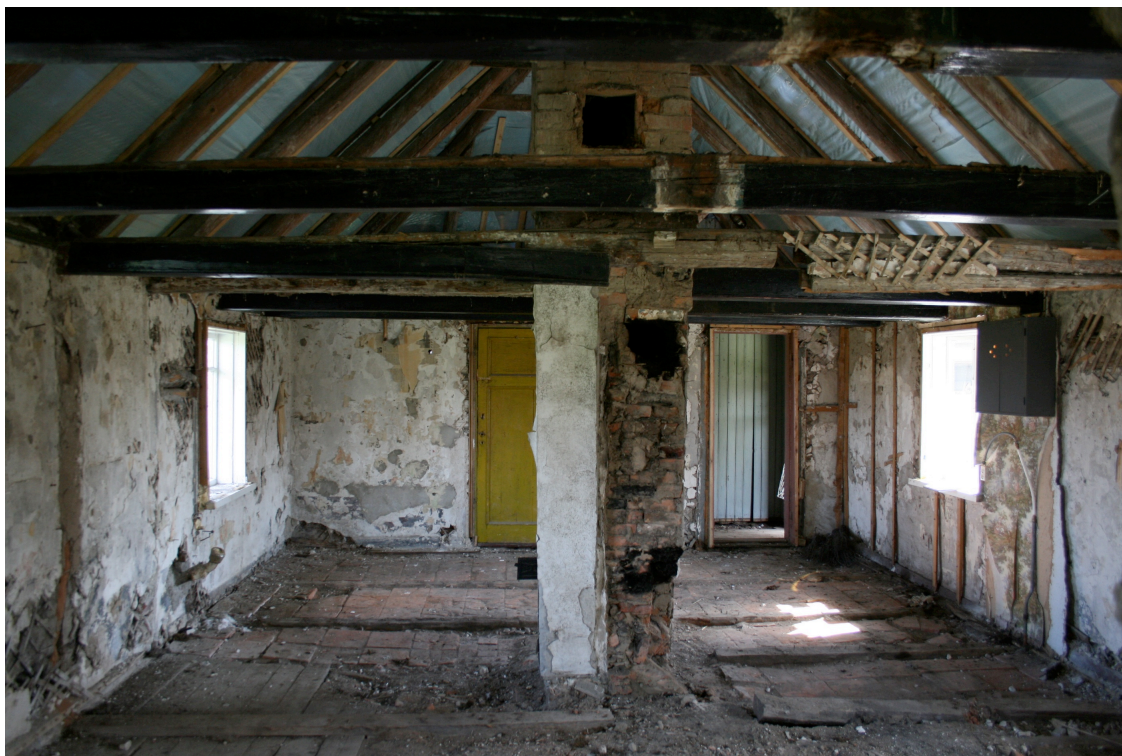
kahes kihis paigaldatud laudadega, mille eemaldamisel paljastus põletatud savitellisplaatidest põrand. Enamus telliseid on purunenud või pragunenud, kuid teatud osa on säilinud tervena. Hilisemast ehitusjärgust otsakambri laiad põrandalauad on osaliselt säilitatavad. Vahelaeks olid taladele paigaldatud poolpalkid, millel savi ja liiv. Poolpalkide alla laetalade vahele talade suhtes risti olid paigutatud täispunnlauad. Laetalad on kohati tugevalt kahjustatud mädanikust. Hetkel on lae poolpalkid ning laelauad eemaldatud.

Sisevaade pärast kipsplaadi ning hilisemate põrandakihtide eemaldamist. Algselt on kogu hoone I ehitusjärgu põrandaid katnud põletatud savitellisplaadid ning seinu katnud lubikrohv. Vahelaed on avatud. Näha on kahjustatud vahelaetalad. Foto 2009

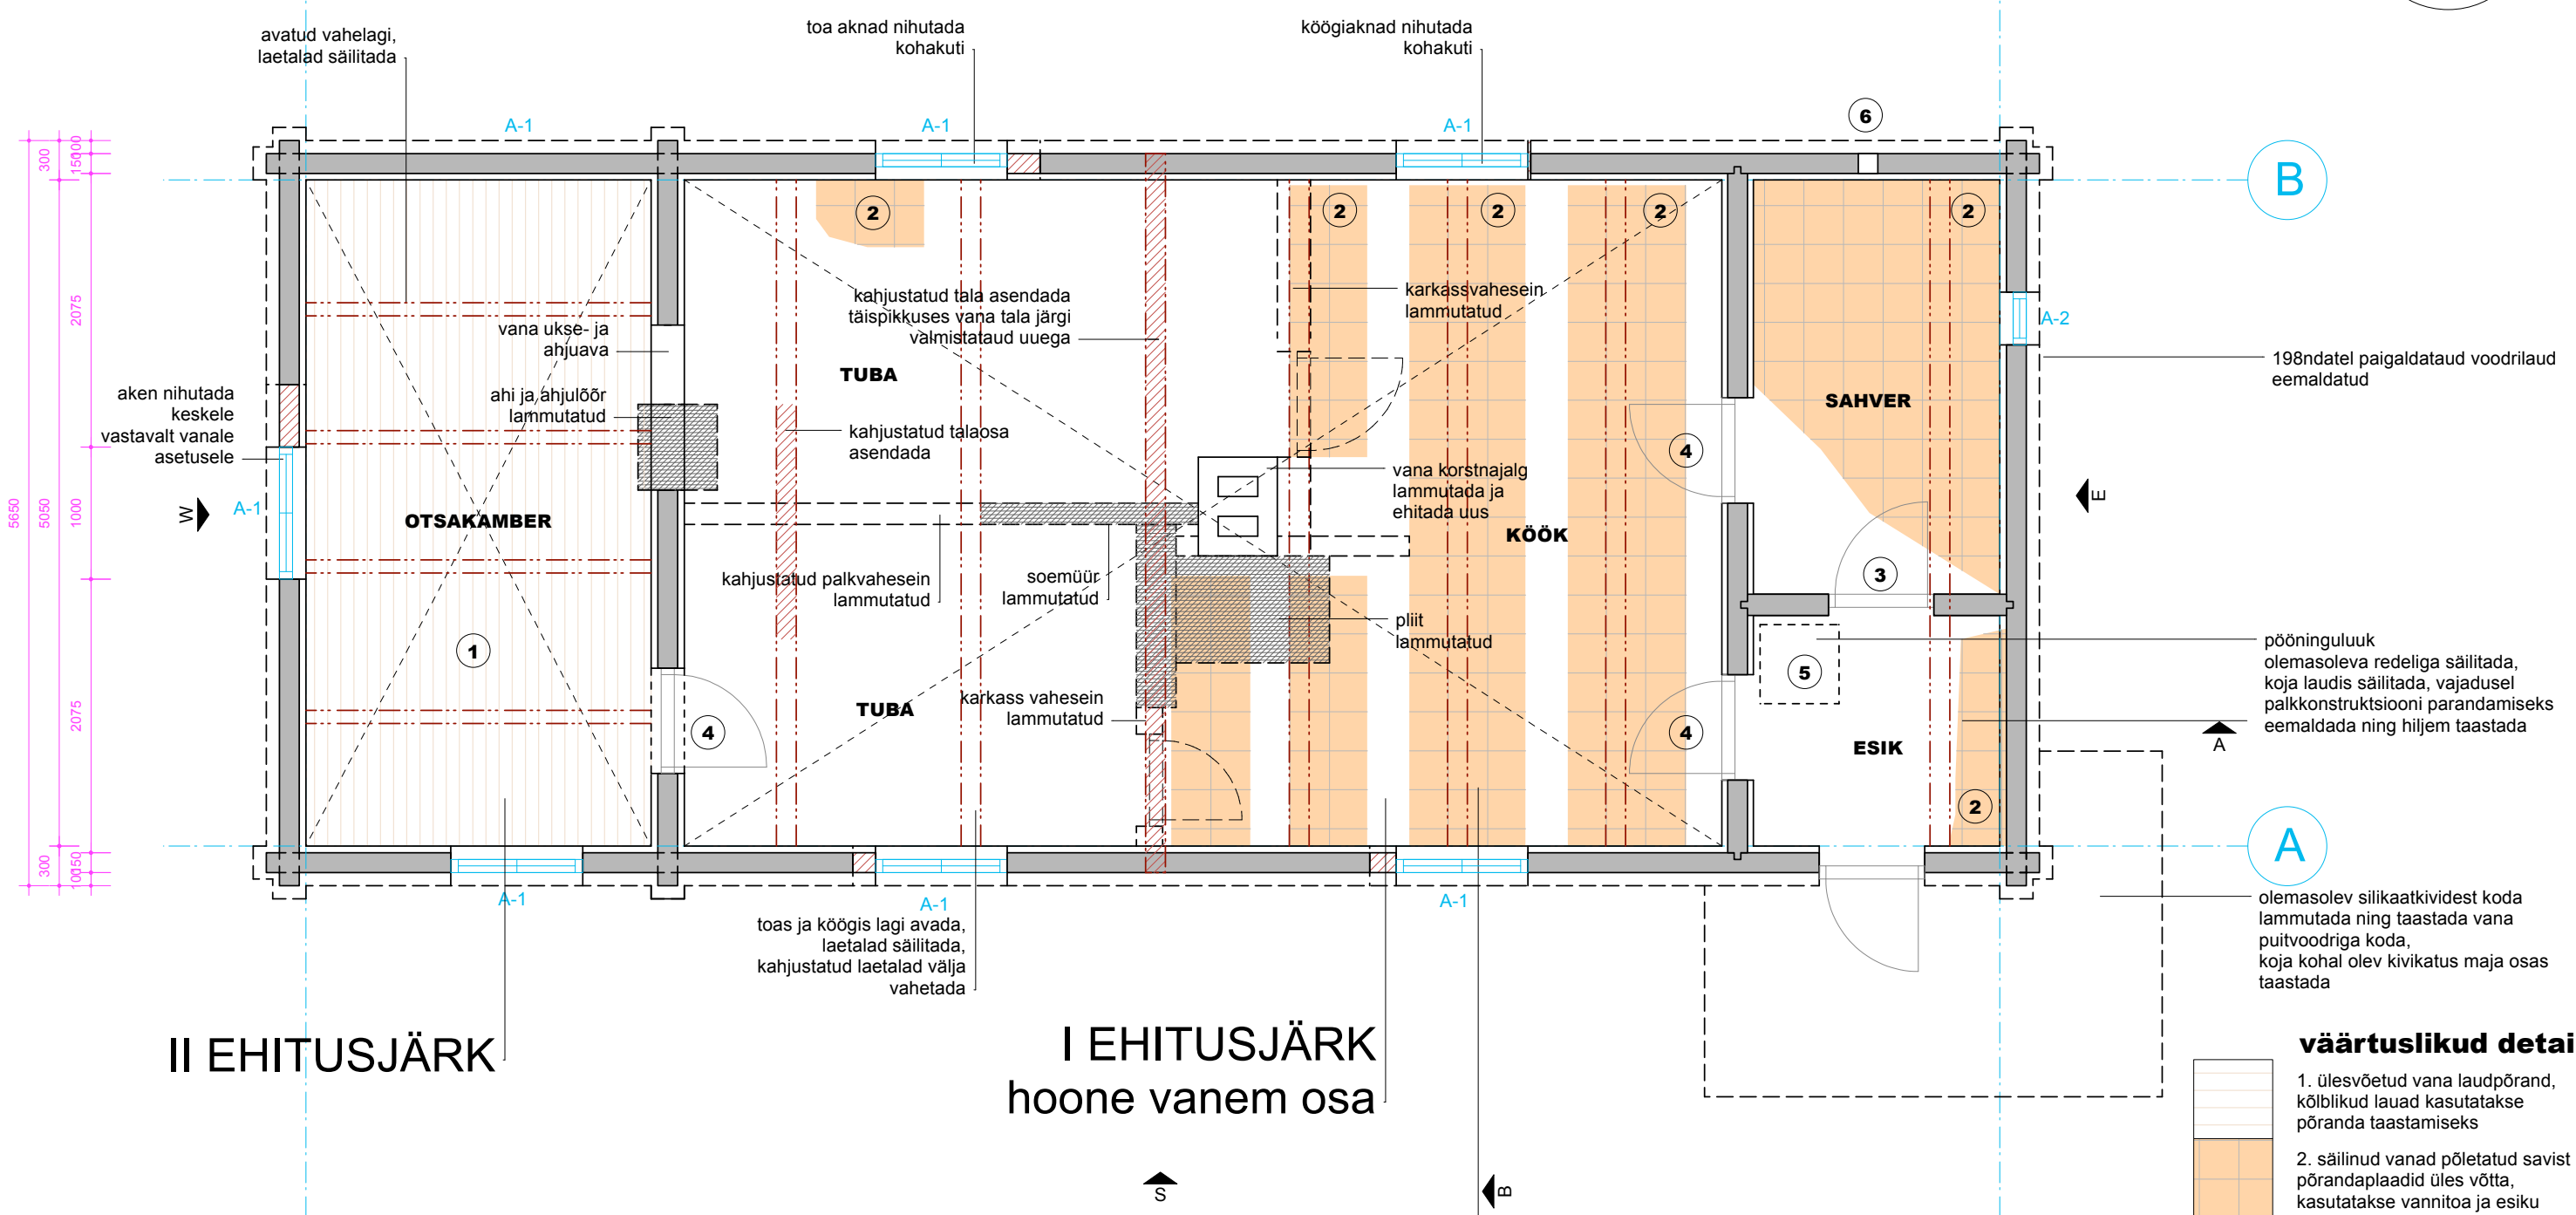
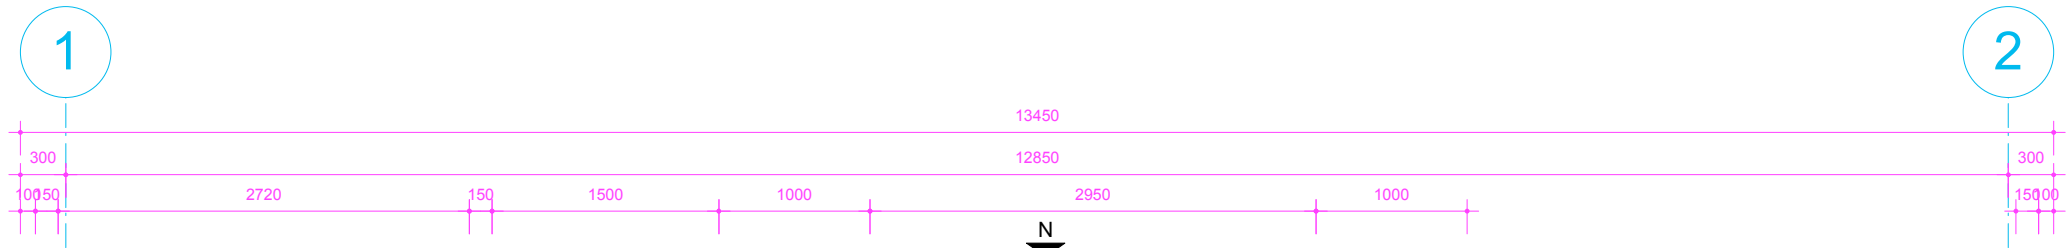
| | Vaikla Studio MAAKRI 36, Tallinn tel/faks +372 6616606 vaikla.studio@mail.ee www.vaiklastudio.ee MTR.reg.EEP000017 | KORDONIHOOONE Ranna 1, Kärkla, Hiiumaa | L1 - HETKEOLUKORD / PÕHIPLAAN |

- väärtuslikud detailid**
- 1. ülesvõetud vana laudpõrand, kõõplikud lauad kasutatakse põranda taastamiseks
 - 2. säilinud vanad põletatud savist põrandaplaadid üles võtta, kasutatakse vannitoa ja esiku põranda taastamiseks
 - 3. hoone vanim uks
 - 4. vanad ukсед
 - 5. esiku seinalaudis ja trepp
 - 6. ava sahriseinas

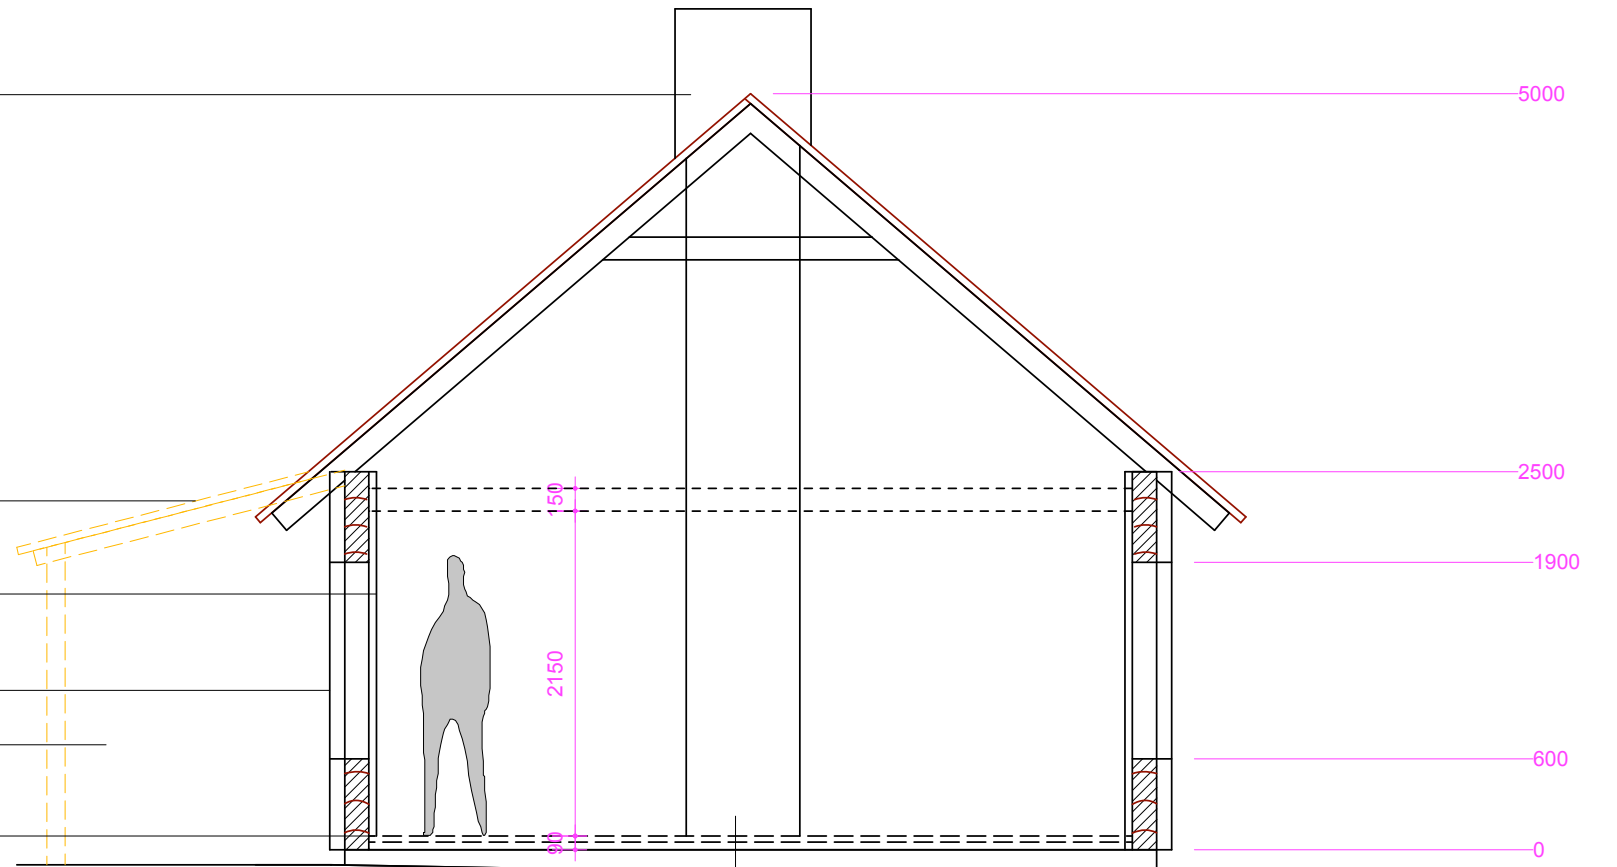
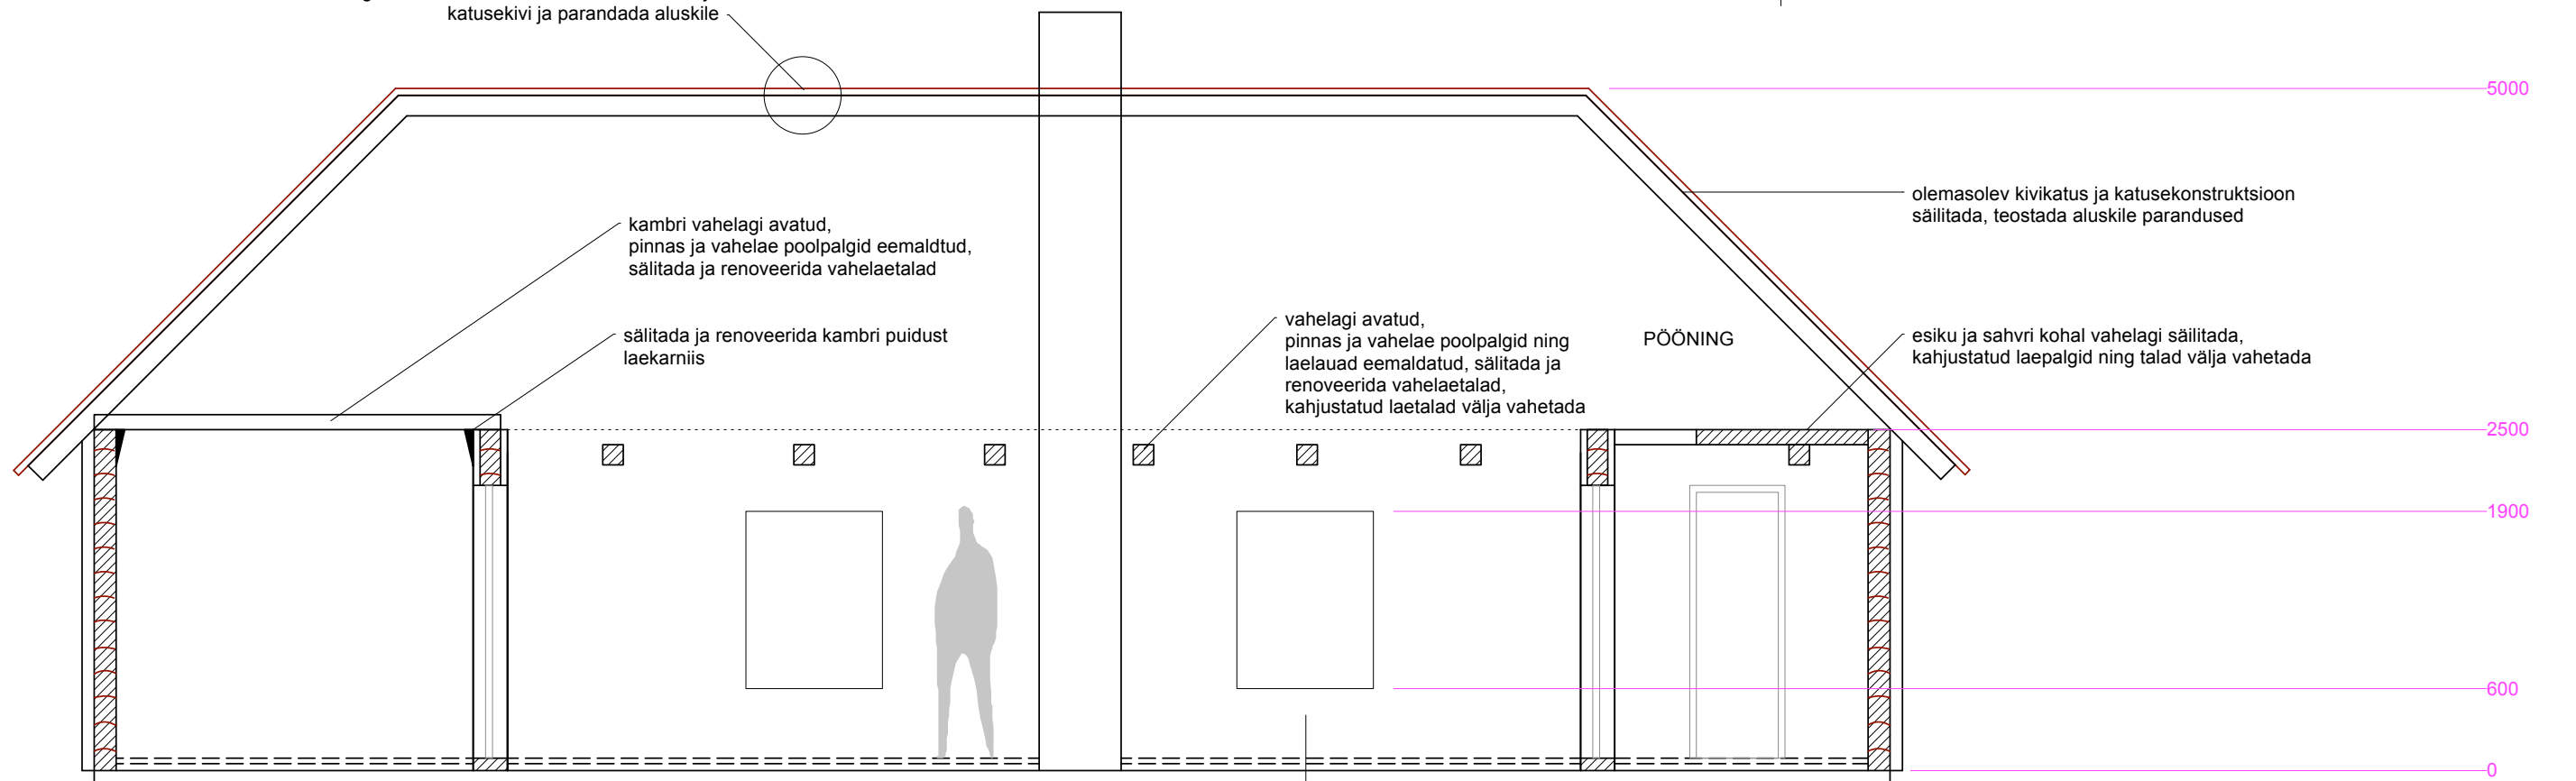
L2 - HETKEOLUKORD / LÕIKED A,B

lahtine krohv siseseintel eemaldada
olemasolev välisvoodrilaud
eemaldada,
teostada kahjustatud palkide
asendused

olemasolev silikaatkivist koda
lammutada ning taastada puitkoda

laudpõrandad üles võetud,
vanad laiad lauad säilitada ning
kasutada põrandate taastamiseks

sulgeda antenniauk katuses, asendada harja
katusekivi ja parandada aluskile

kambri vahelagi avatud,
pinna ja vahelae poolpalgid eemaldatud,
säilitada ja renoveerida vahelaetalad

säilitada ja renoveerida kambri puidust
laekarniis

vahelagi avatud,
pinna ja vahelae poolpalgid ning
laelauad eemaldatud, säilitada ja
renoveerida vahelaetalad,
kahjustatud laetalad välja vahetada

olemasolev kivikatus ja katusekonstruktsioon
säilitada, teostada aluskile parandused

esiku ja sahvri kohal vahelagi säilitada,
kahjustatud laepalgid ning talad välja vahetada

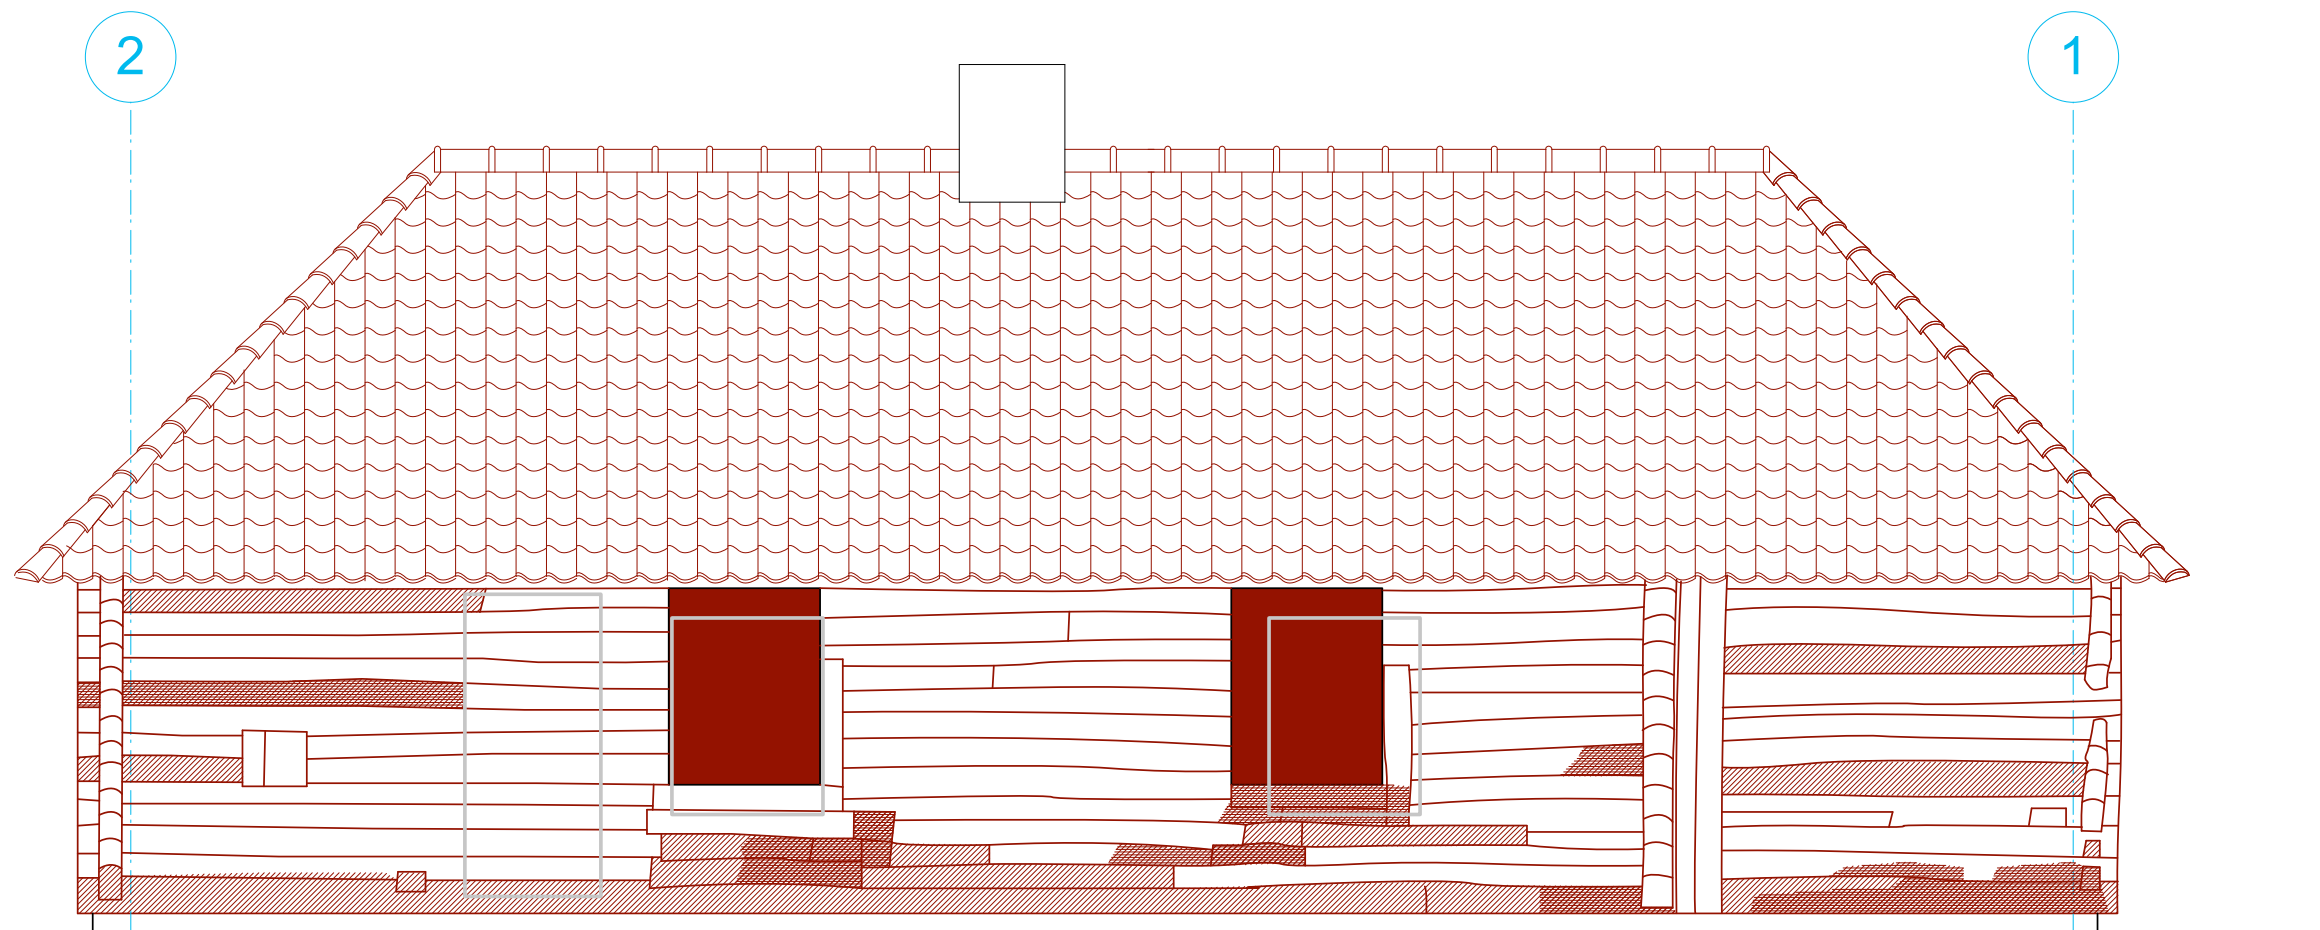
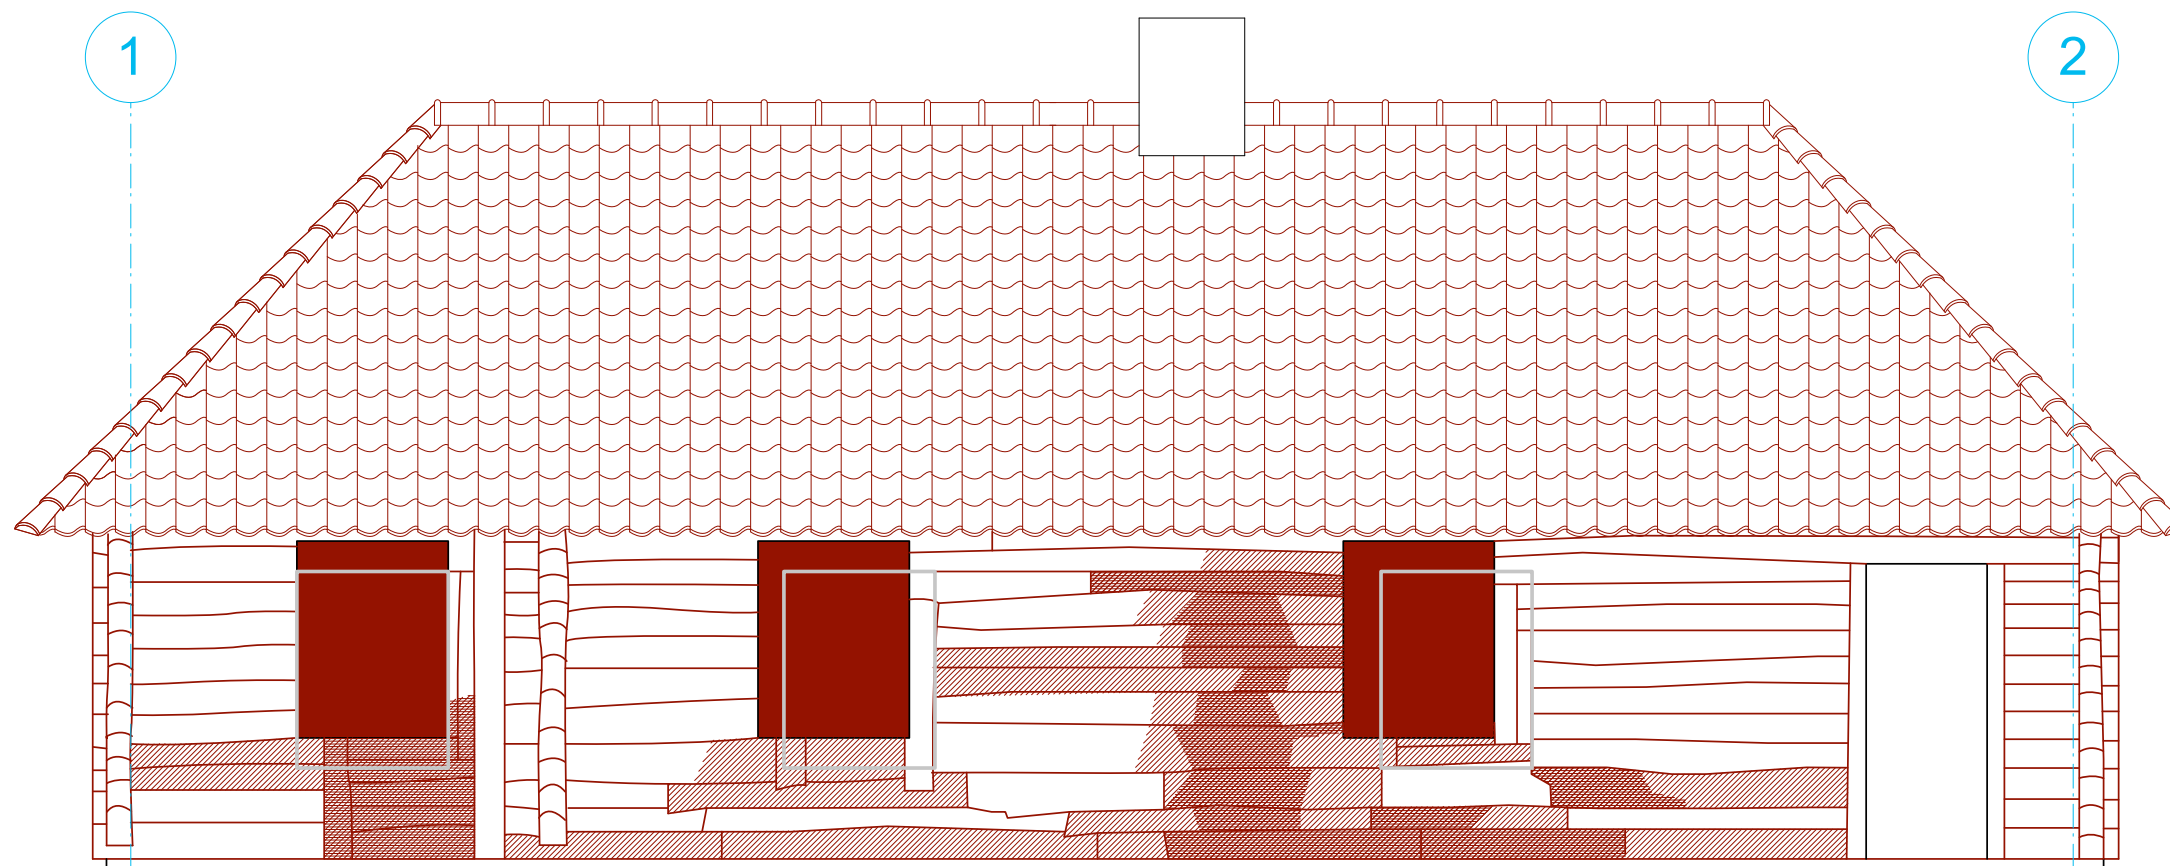
L3 - HETKEOLUKORD / VAATED N,S

KAHJUSTAMATA SEIN - säilitada
 Vajadusel võib osaliselt välja vahetada, kui ehituse käigus tuleb esile kahjustatud osi või kui konstruktiivselt on vajalik
-

KAHJUSTATUD SEIN - välja vahetada
 Kui ehituse käigus selgub, et kahjustused on pindmised ja konstruktiivselt on võimalik, siis säilitada
-

TUGEVALT KAHJUSTATUD SEIN - välja vahetada
-

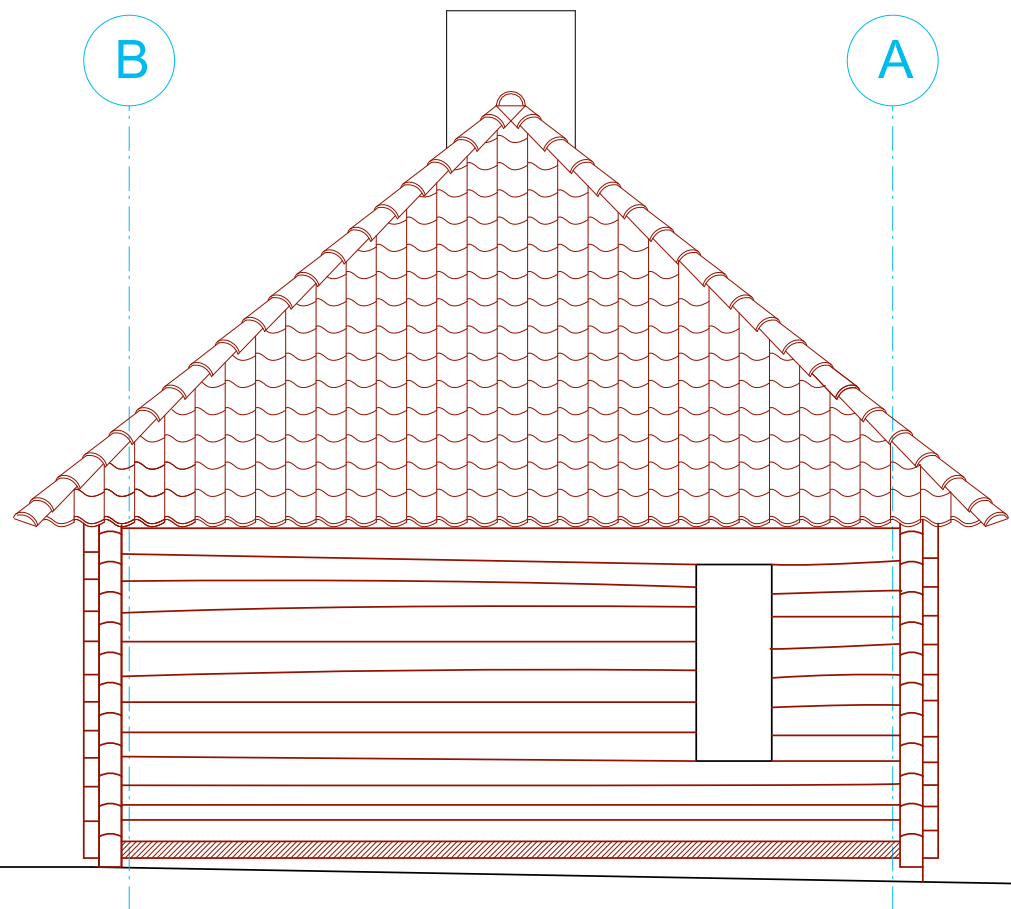
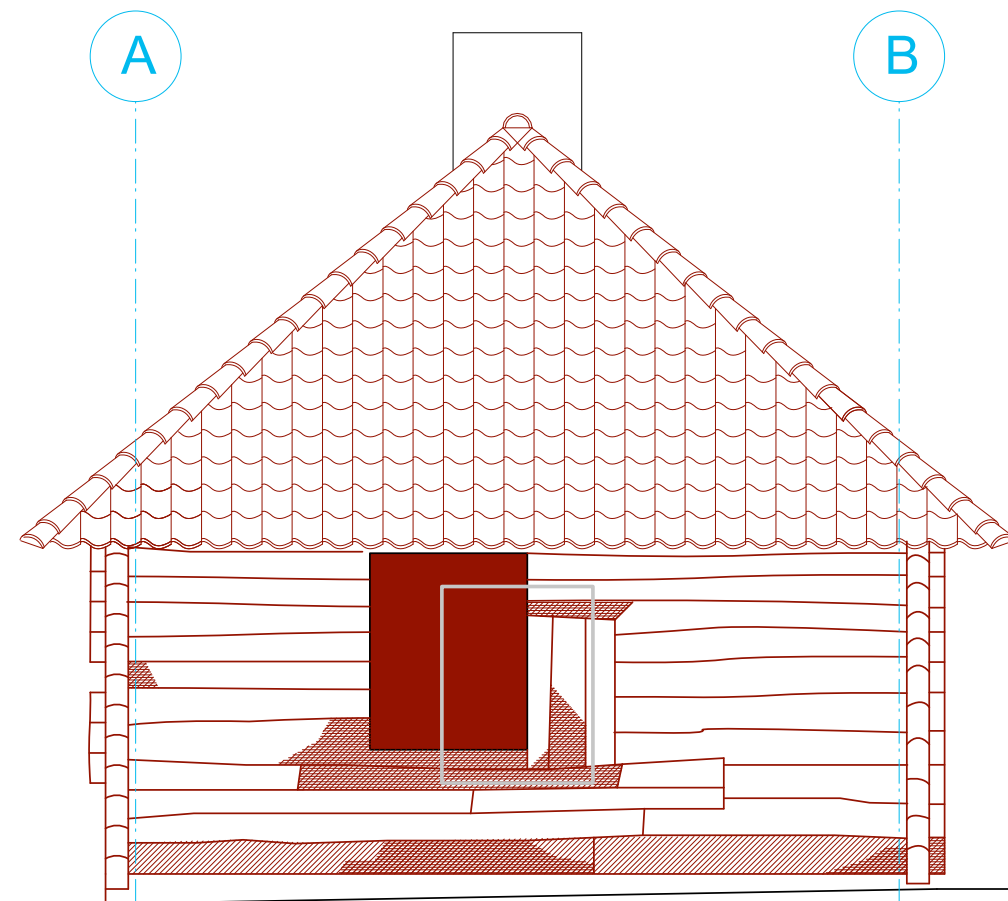
L4 - HETKEOLUKORD / VAATED W,E

KAJUSTAMATA SEIN - säilitada
 Vajadusel võib osaliselt välja vahetada, kui ehituse käigus tuleb esile kahjustatud osi või kui konstruktiivselt on vajalik
-

KAJUSTATUD SEIN - välja vahetada
 Kui ehituse käigus selgub, et kahjustused on pindmised ja konstruktiivselt on võimalik, siis säilitada
-

TUGEVALT KAJUSTATUD SEIN - välja vahetada
-
