AS Restor büroohoone tehnilisest seisukorrast ja pööningu väljaehitamise võimalikkusest.

Lai tn 29, Tallinn, Harjumaa

2007/2008. õ-a. Arhitektuuri konserveerimise ja restaureerimise täiendkoolituskursuse
lõputöö

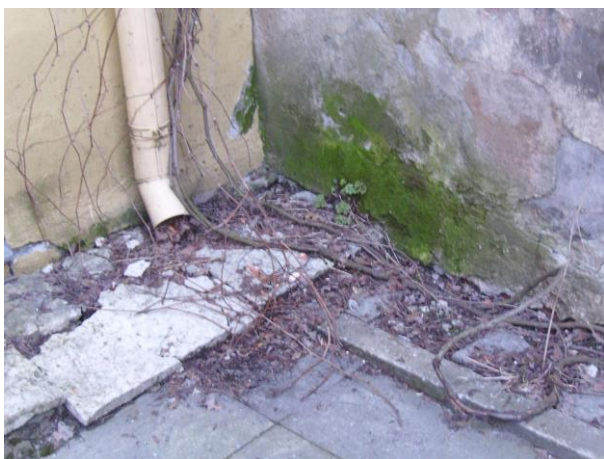
Hoonel on paekivist lubisideainel laotud lintvundament. Vundamendi tehnilist seisundit võib pidada heaks. Sokklist ja välisseintes puuduvad praod mis viitaksid vundamendi ebahühtlasele vajumisele või kerkele. Võimalikud ohuallikad kahjustuste tekkeks on aga olemas. Korrapidamata on sadevee äravool sisehoovis hoone Lai tn 31 poolses nurgas (pilt nr 5).

Pilt 5 Korrapidamata sadevee äravool

Sisehoovis Lai tn 31 poolses nurgas asuv vihmaveetoru ja selle süli esine veeäravool tuleks korrastada. Kuna tegemist on naaberhoone juurde kuuluva detailiga peaks need tööd teostama naaber või siis vastastikusel kokkuleppel.

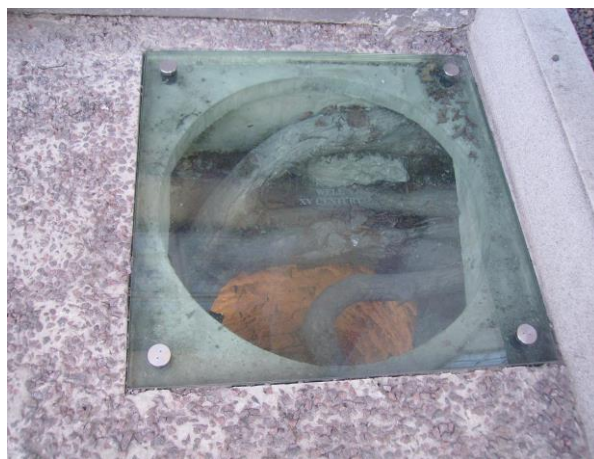
Pilt 6 Maja esine 15. sajandist pärinev kaev

Arvestades keldris levivat fekaalilõhna võib probleemiks olla ka keldri põranda alla lekkiv kanalisatsioon. Ilmselt kahjustavad vundamenti ka maja ees kasvavad pärnad, mille juurestikust saab põgusa ülevaate läbi 15. sajandil rajatud kaevu (pilt nr 6).

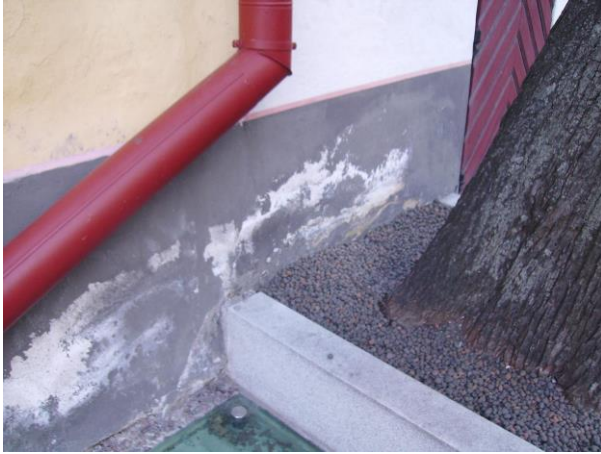
Välisseinte seisukord on hea. Seinte ülemistes osades esineb küll väiksemaid pragusid, kuid hoone püsivusele need ohtu ei kujuta. Hoone esifassaadi seisukord on samuti hea. Sokkli osas on probleemiks maapinnast otse ja ka vundamendi vahendusel lubikrohvi jõudev kapillaarniiskus ja soolad. Viimased kristalliseeruvad krohvi välispinnal ning lisaks inetule väljanägemisele ka lagundavad seda. (pilt nr 7).

Pilt 7 Soolad esifassadi sokklil

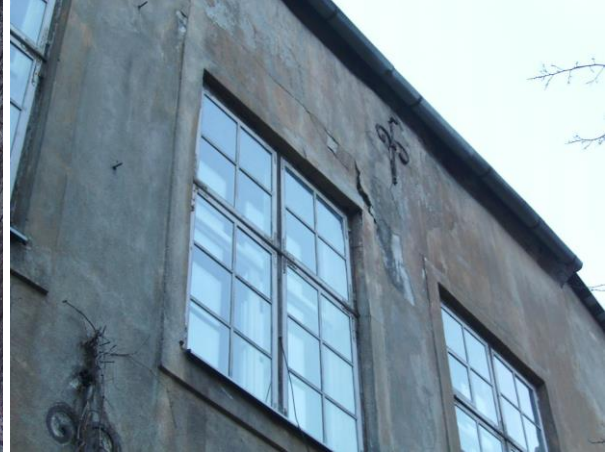
Sisehoovi välisseinte esteetiline väljanägemine on halb. Seinad vajavad krohviparandusi ja ülevärvimist (pilt nr 8 ja 9). Lisaks kapillaarniiskusele on probleemiks ka sadevete äravool.

Pilt 8 Lahtine krohv maja hoovipoolsel seinal

Hoone hoovifassaadilt tuleks eemaldada lahtine krohv, värv ja mustus ning teostada lubikrohviga vajalikud parandustööd.

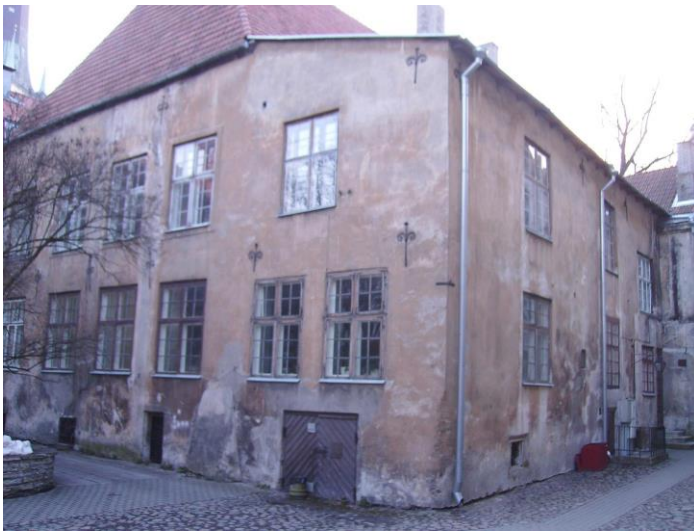
Pilt 9 Lai tn 29 hoone sisehoovist vaadatuna

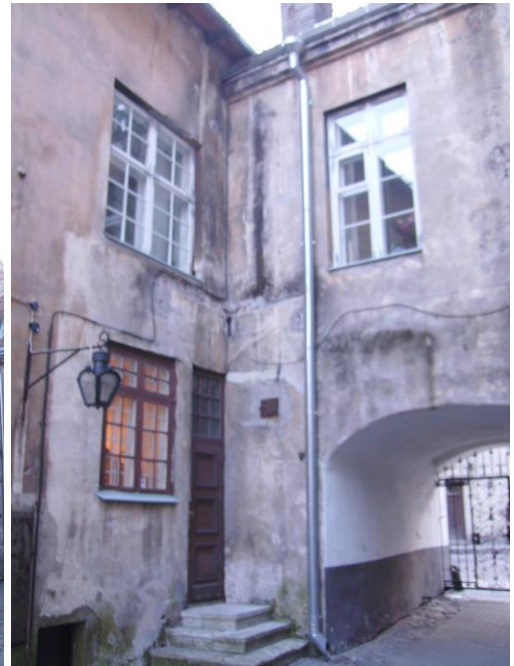
asendamisega, kuid lahendamata on vundamendi kahjustuste juures kirjeldatud Lai tn 31 poolne hoone nurgasõlm (vt pilt nr 5) ja hooviukse trepiümbruse sõlm (pilt nr 10).

Pilt 10 Maja hoovipoolne sissepääs

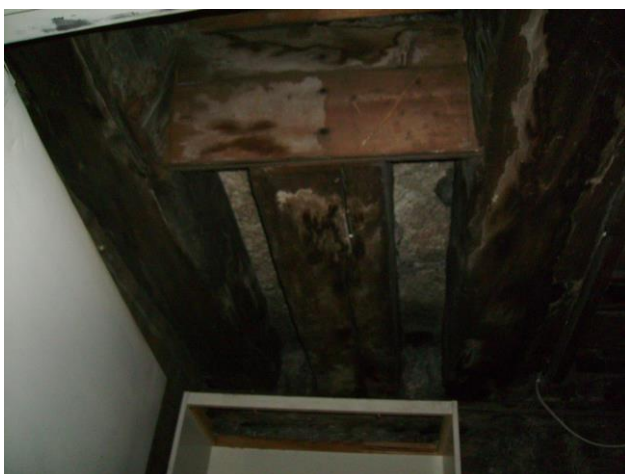
Vahelagede seisukord on alumistel korrustel hea. Pööningualusel vahelael esineb niiskuskahjustusi (pilt nr 11 ja 12). Aluslaudis on kohati pehkinud ja lae krohv varisemisohtlik ning kohati alla varisenud. Kahjustuste põhjuseks on katuse sadevee lekked.

Pilt 11 Niiskuskahjustustega talalagi

Pööningu vahelael tuleks lekkekohtades vana krohv kinnitada, et vältida selle varisemist. Töö tuleks teha samaaegselt katuse remondiga. Seda põhjusel, et aluskonstruktsiooni väljakuivamisel tekkiv mahukahanemine suurendab oluliselt krohvivaringu võimalust.

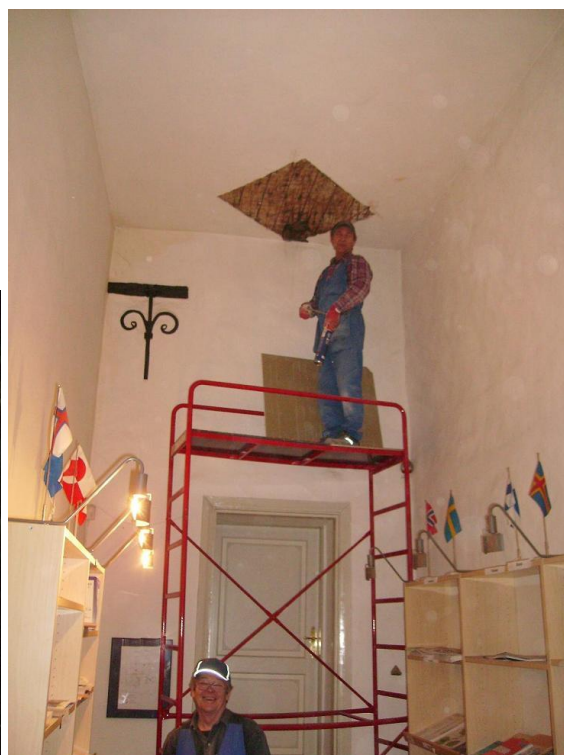
Pilt 12 Mahavarisenud krohvi asendustööd

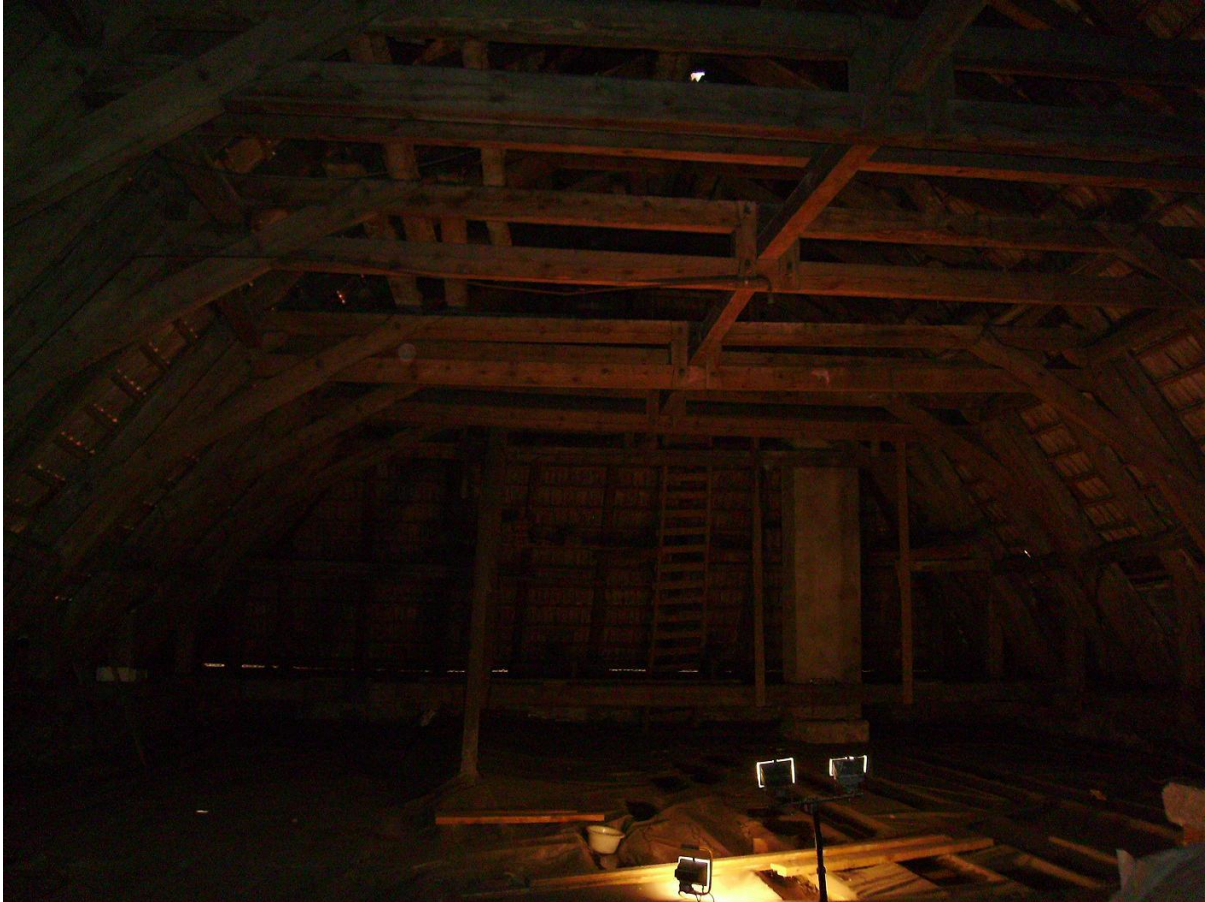
Hoonel on kõrge viilkatus. Katusekatteks on keraamilised savikivid ning katuse laugemal osal valtsplekk. Katuse puudust kandekonstruktsioon on lahendatud mitmetasandilise pennide- ja diagonaalide süsteemiga, mis võrreldes hariliku toolvärgiga jätab pööninguruumi postidest vabaks (pilt nr 13).

Pilt 13 Hoone põhiosa katusealune

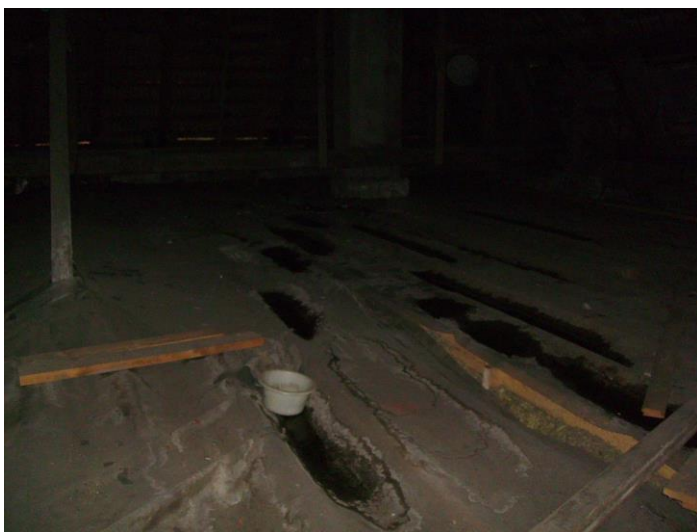
Katusekatte seisukord on mitterahuldav. Kuna kivi katusel puudub aluskate, lekivad sadeveed pea kogu katuse ulatuses. Otsese veelekke vältimiseks alumistesse ruumidesse on pööningu vahelaele paigaldatud kile (pilt nr 16). Antud lahendus saaks olla ainult ajutist laadi ja vajaks regulaarset hooldust. Alumine katuseluuk on amortiseerunud ning ei ole vett pidav ning ülemine katuseluuk puudub sootuks.

Pilt 16 Pööningu vahelaele paigaldatud kile

Tehniliselt annaks parima tulemuse katusekivide alla aluskile paigaldamine. Kindlasti peaks kile ja katusekivide vahele jääma tuulutusvahe.

Võiks kasutada ka traditsioonilist meetodit. Tihendada kividevahe altpoolt lubimördiga millesse on lisatud loomakarvu või mõnda muud armeerivat kiudu.

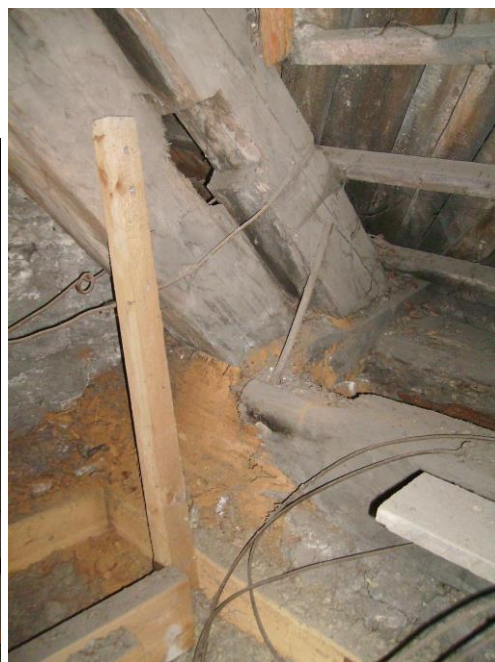
Kõige halvemas seisus on hoone põhimahu ja kahekorruselise tiiva katuste neelukohad. Pidev niiskus ja läbijooks on muutnud ka kandekonstruktsiooni avariiliseks. Piirkonna müüritalad ja sarikate alumised otsad on äärmiselt pehastunud (pilt nr 17). Märkimisväärsed kahjustused on tekkinud ka suhteliselt värskele asenduspuidule.

Pilt 17 Pehastunud müüritala

Katuse puidust kandekonstruktsioonis tuleb asendada ja proteesida kõik oluliselt kahjustunud puit ning seda eriti hoone põhimahu ja kahekorruselise tiiva vahelistes neelukohtades.

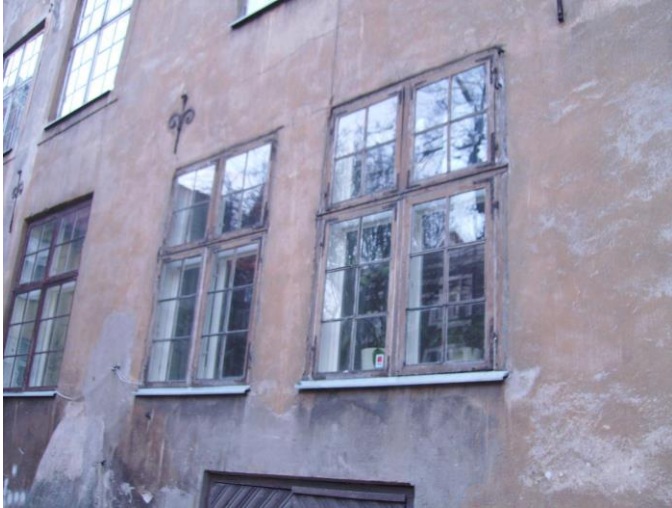
Akende seisukord varieerub rahuldavast kuni mitterahuldavani. Aknaraamid on niiskuskahjustused, mistõttu suur osa esimese korruse akendest ei ole enam avatavad. Samuti vajavad hoovipoolsed aknad värvimist (pilt nr 18).

Pilt 18 Hoovipoolsed remonti vajavad aknad

Sama võiks teha ka akende- ja hoovipoolsete uste puhul. Avatäited tuleks eelnevalt restaureerida. Asendada pehkinud osad asenduspuiduga ning teostama viimistlustööd.

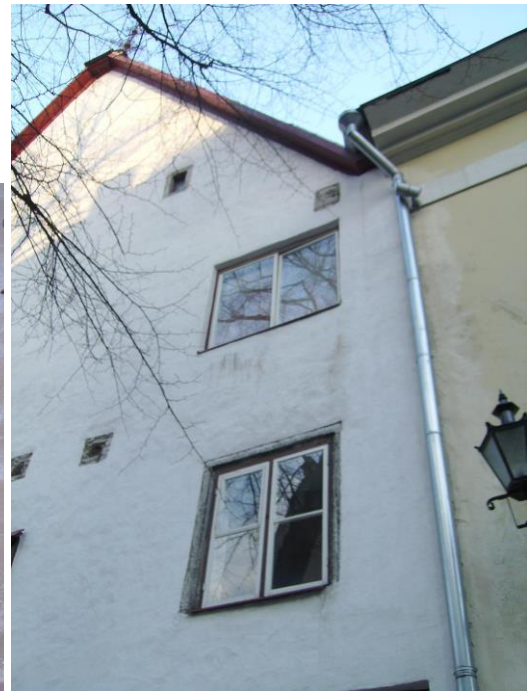
Esifassaadil on aknad paremas seisukorras. Üldpilti rikub fassaadi sobimatu ilma prosspulkadeta aken, mis tuleks asendada või rekonstrueerida (pilt nr 19).

Pilt 19 Esifassaadi sobimatu III korruse aken

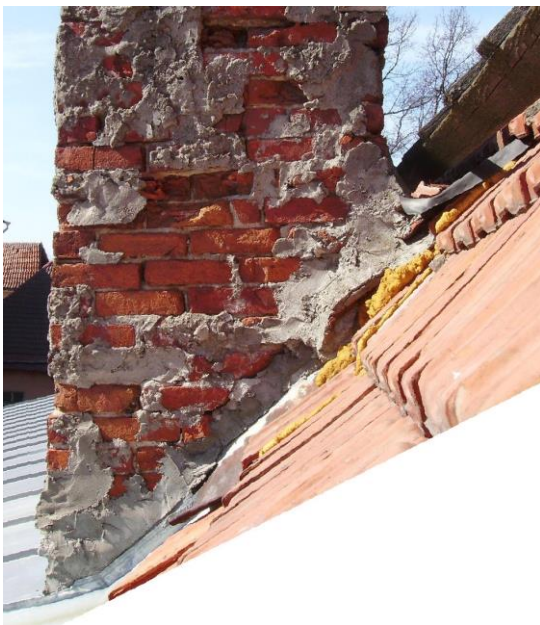
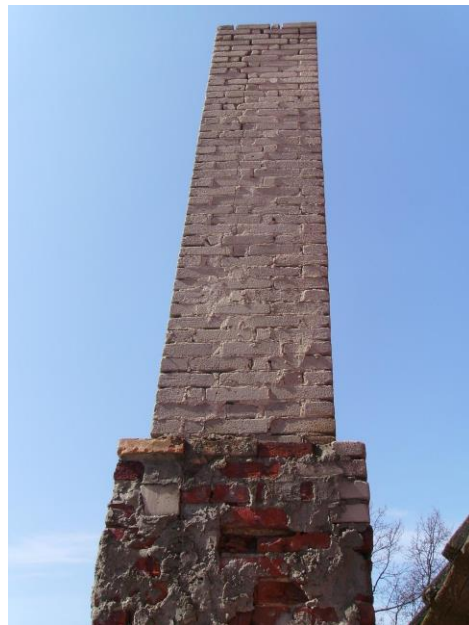
Hoones on 17. ja 18. sajandist pärinevad pottahjud. Visuaalse vaatluse teel on ahjude seisukord hea. Paraku ei saa seda öelda korstende kohta. Üks hoone põhiosa madalamas osas asuv korsten on lausa varisemisohhtlikus seisukorras (pilt nr 20 ja 21) ning ka teise seisukord on kehvapoolne.

Pilt 20 Avariiline korsten

Pilt 21 Avariiline korsten

Korstnal puuduvad katteplekid ja läbiviigu krae ning mööda katust voolav ja otse korstnale sadav vesi on kahjustanud nii korstnakivisid, kui nendevahelist müürisegu. Väli tingimustes paikneva niiskunud konstruktsiooni puhul mängivad olulist osa ka külmakahjustused.

Varisemisohklik korsten tuleks kuni katuse tasapinnani lammutada ja uuesti laduda. Seejuures tuleb korstna katuseläbiviigu ümber teha nõuetele vastava ülespõrdega ja hästi tihendatud krae.

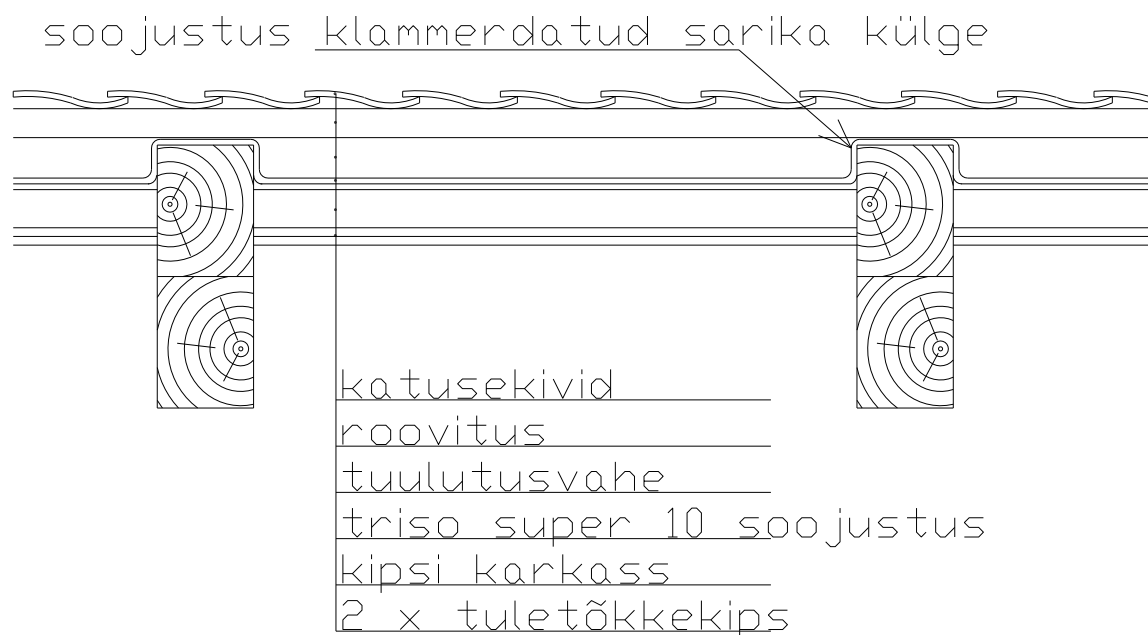
Joonis 1 Katusealuse soojustuse sõlm

Kasutades uutset prantsuse soojustusmaterjali Triso Super 10 (Pilt 24) on võimalik katuse väliskuju sisuliselt mitte muuta ning saada seejuures ka katuse vajalik veetihedus (Joonis 1).

Tänu soojustuskihi õhukesele paksusele on siseruumis võimalik lisaks pennidele ka sarikaid eksponeerida. Umbkaudu 10 mm paksune soojustuskiht tagab soojusjuhtivuse $u = 0,19 \text{ W/m}^2\text{K}$ [7], mis on võrdne ca 250 mm paksuse klaasvilla vastava näitajaga.
