ARBAVERE MÕIS, AJALUGU, TULEVIK

Arbavere küla, Kadrina vald, Lääne-Virumaa

2007/2008. õ-a. Arhitektuuri konserveerimise ja restaureerimise täiendkoolituskursuse
lõputöö

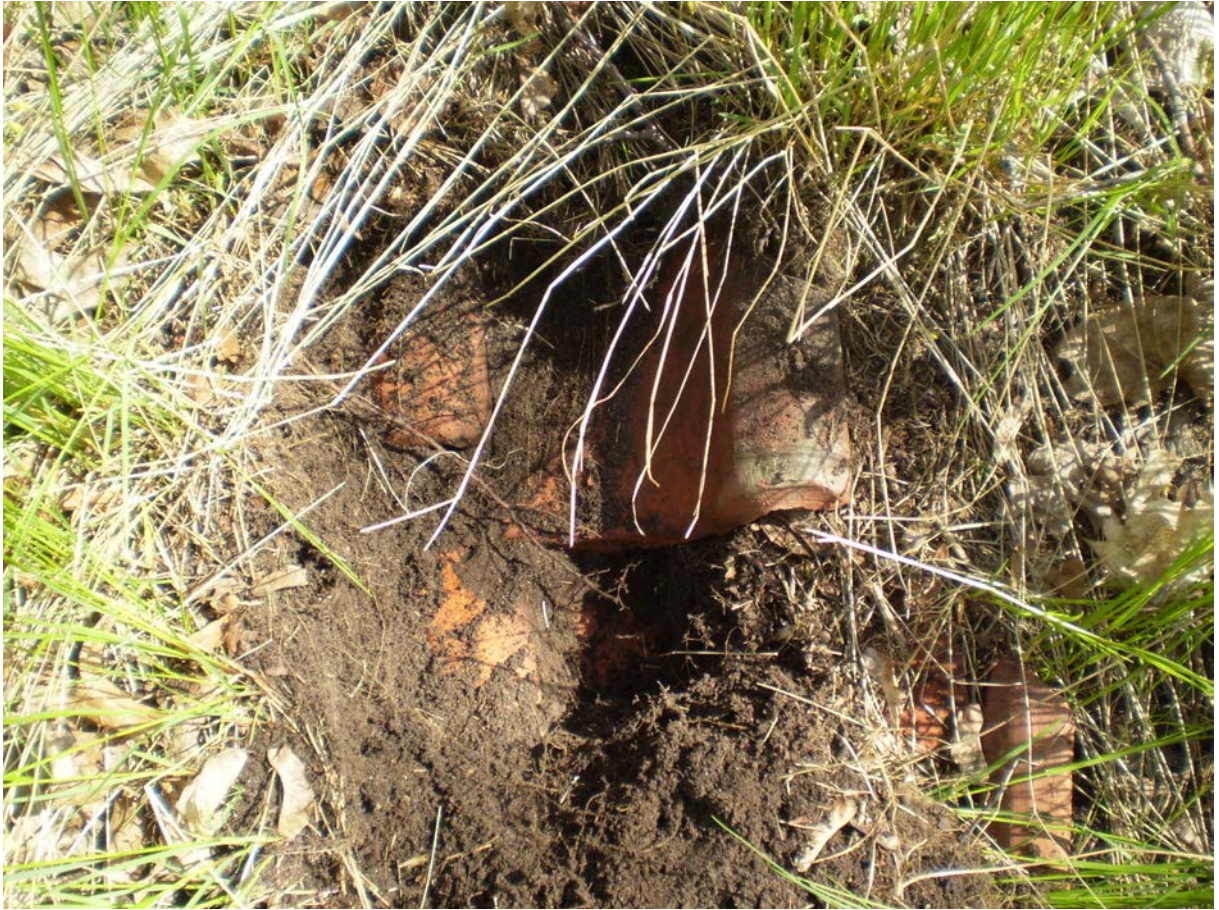
Jääkeldri kahe ruumi vaheline sein vajab remonti.(foto nr. 27) Keldrit kattev S-kividest kate on deformeerunud, keldris on täheldatud vihmavee ja sulalume läbijookse.

Foto nr.16 Fragment jääkeldri S-kivi kattest.

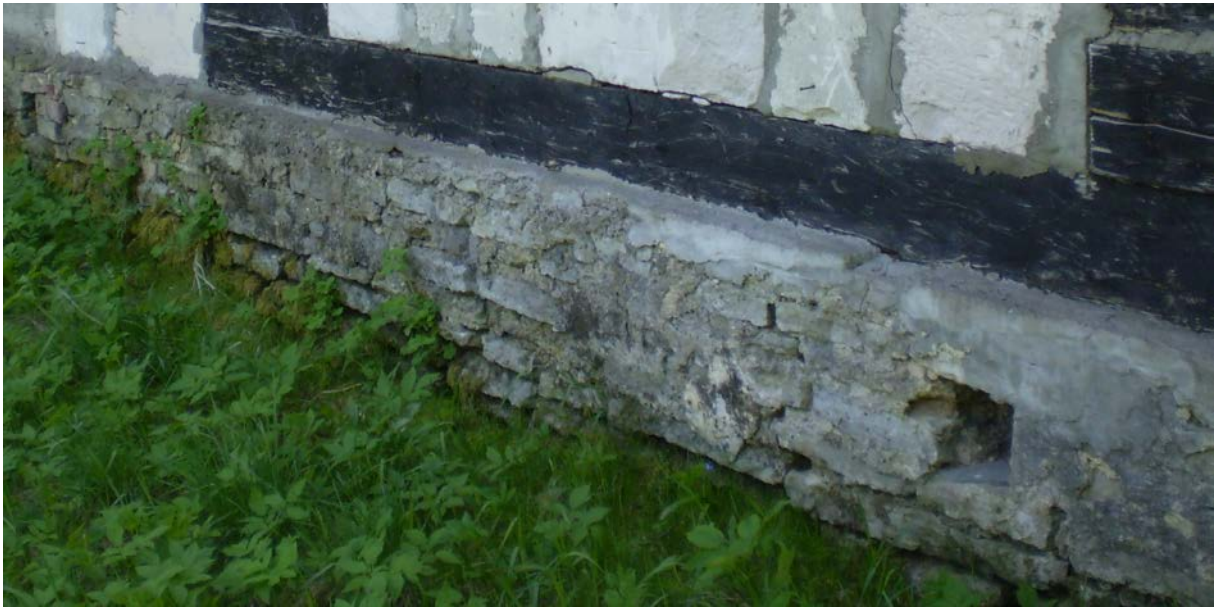
Härrastemaja paekivivundamendil on hävinenud kunagi soklit katnud krohvi kiht. Vuugid on osaliselt tühjad(foto nr 21). Deformeerunud on esimese palgirea alune kiht. Tagumise palkoni lõigatud paekivist vundament on kirdeosast kahjustatud(foto nr 22). Võlvidud keldrite seisukord on rahuldav. Enamus krohvi kihte on säilinud. Keldripõrandat katnud paekivipõrand on hävinenud. Vundamendi seisukord ei ohusta hoonet tervikuna.

Foto nr.21 Vundamendi kahjustuses härrastemaja loodeküljel.

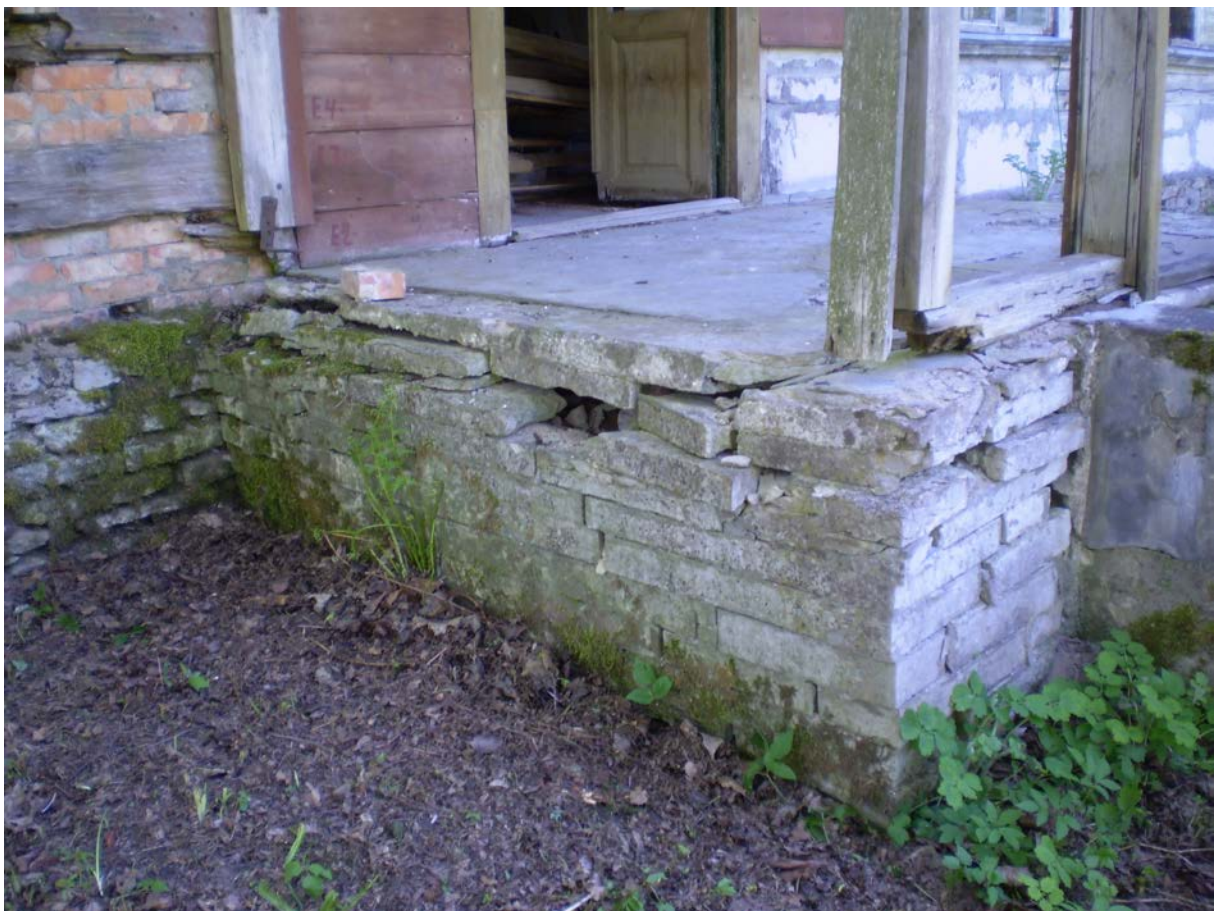
Foto nr.22 Vundamendi kahjustused härrastemaja pargipoolse palkoni vundamendil.

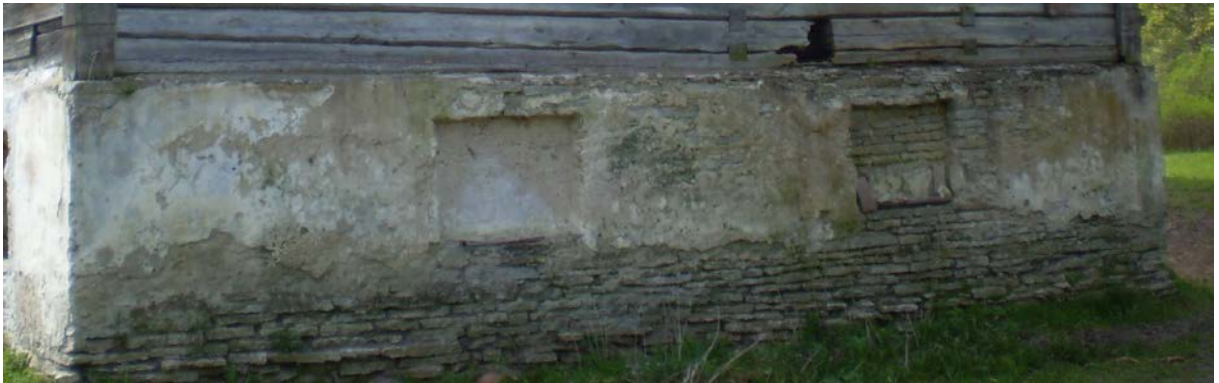
Tiibhoone vundamendil on krohvi kiht säilinud 50% ulatuses. Enamus kahjustustest on vahetult maapinna lähedal(foto nr.23) Vundament on üldiselt rahuldavas seisukorras. Tellistega võlvidud keldri laes on vuugid lukukivide juurest osaliselt tühjad(foto nr.24). Krohvikihid on keldriseintel võrdlemisi hästi säilinud. Õhukese betoonikihi alt avanenud tellistest põrandal on kivid mõranenud ja deformeerunud(foto nr.25) Vundamendi seisukord ei ohusta hoonet tervikuna, aga tellistest võlv lagi on avariiline.

Foto nr.23 Vundamendi kahjustused tiibhoone kaguküljel.

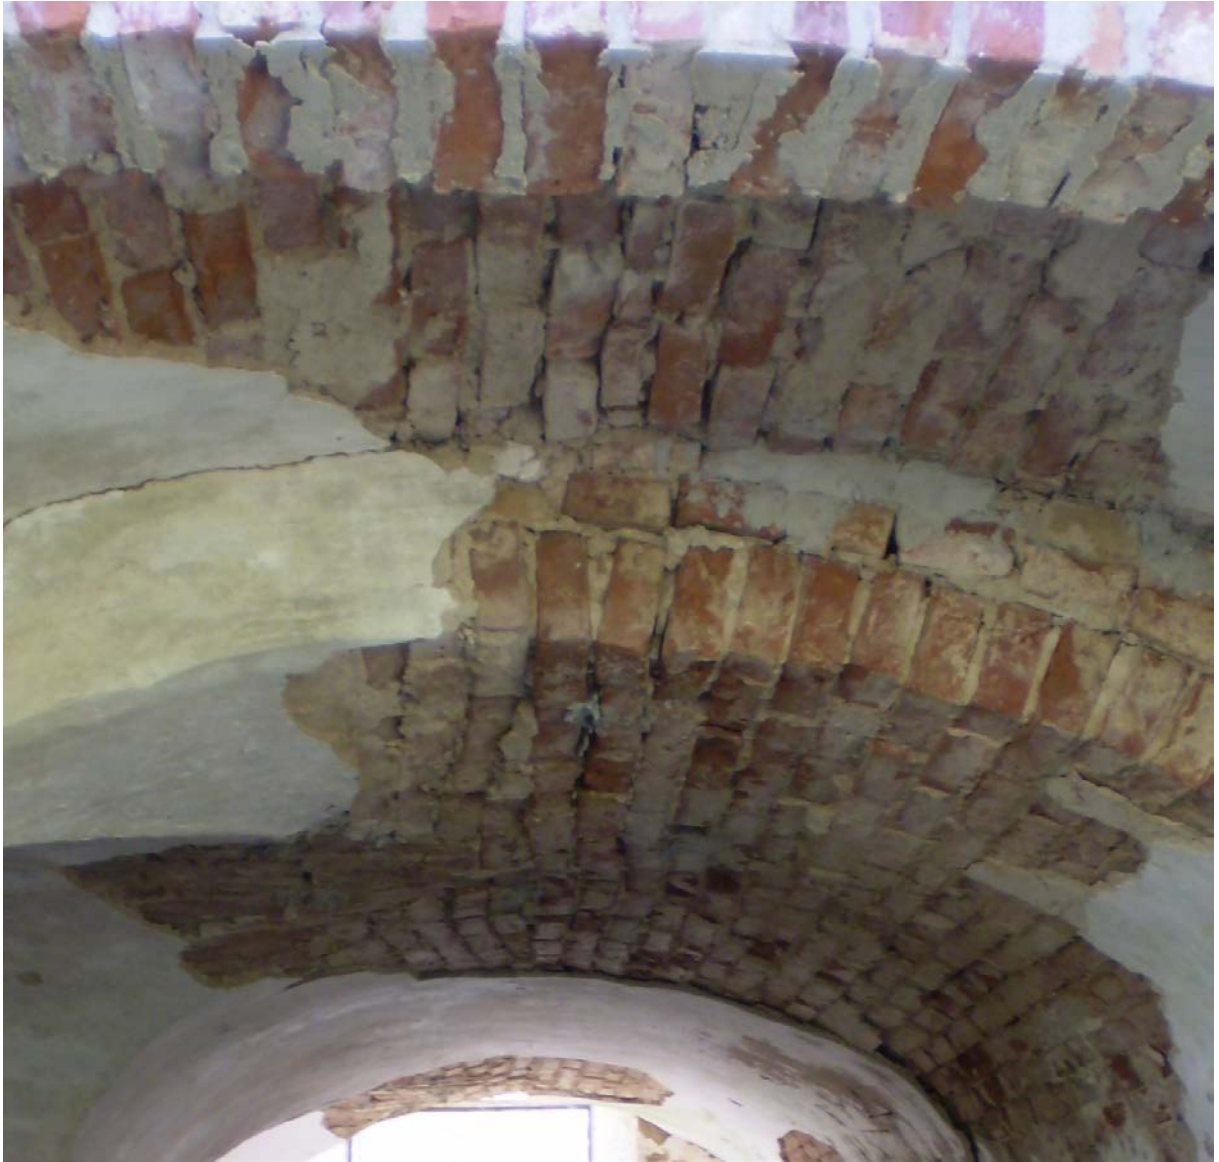
Foto 24 Võlvlae kahjustused tiibhoone keldris 2008.a.

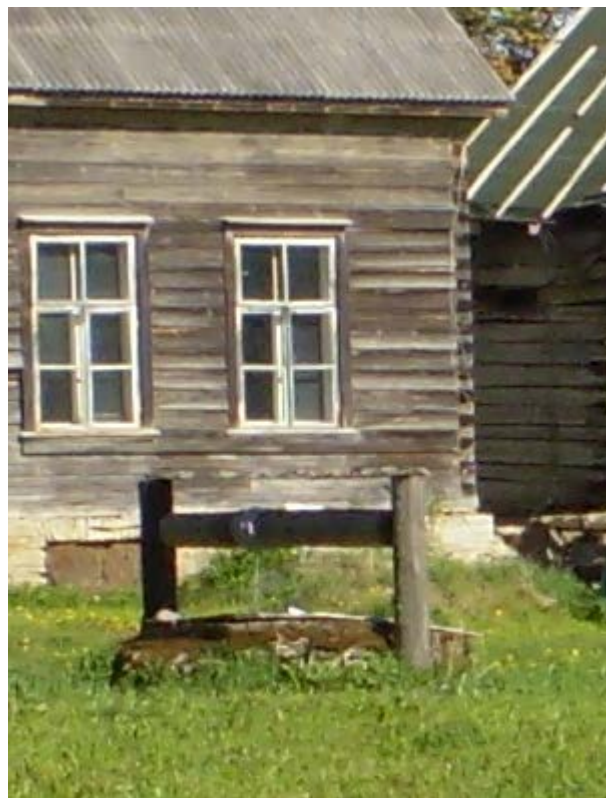
Mõisa kaevuraketis on rahuldavas seisukorras, puidust paviljon täielikult hävinenud(foto nr.26)

Foto nr.26 Arbavere mõisa kaev 2008.a.

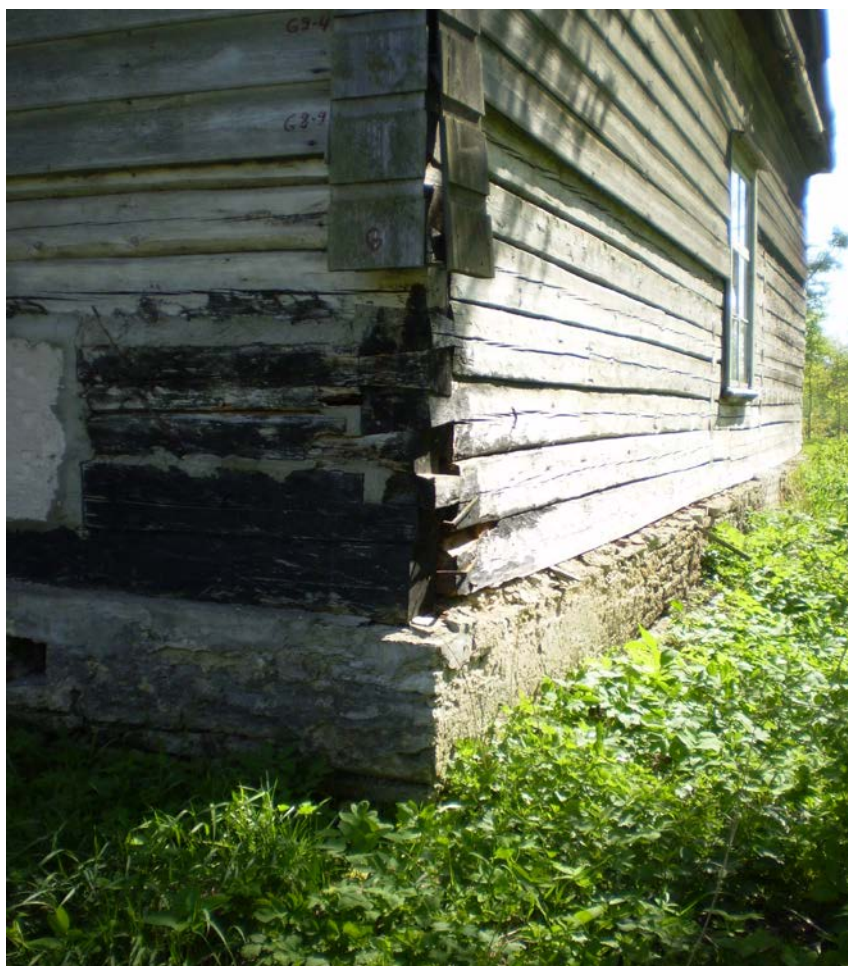
Foto nr.30 Deformeerunud sein härastemaja edelaküljel.

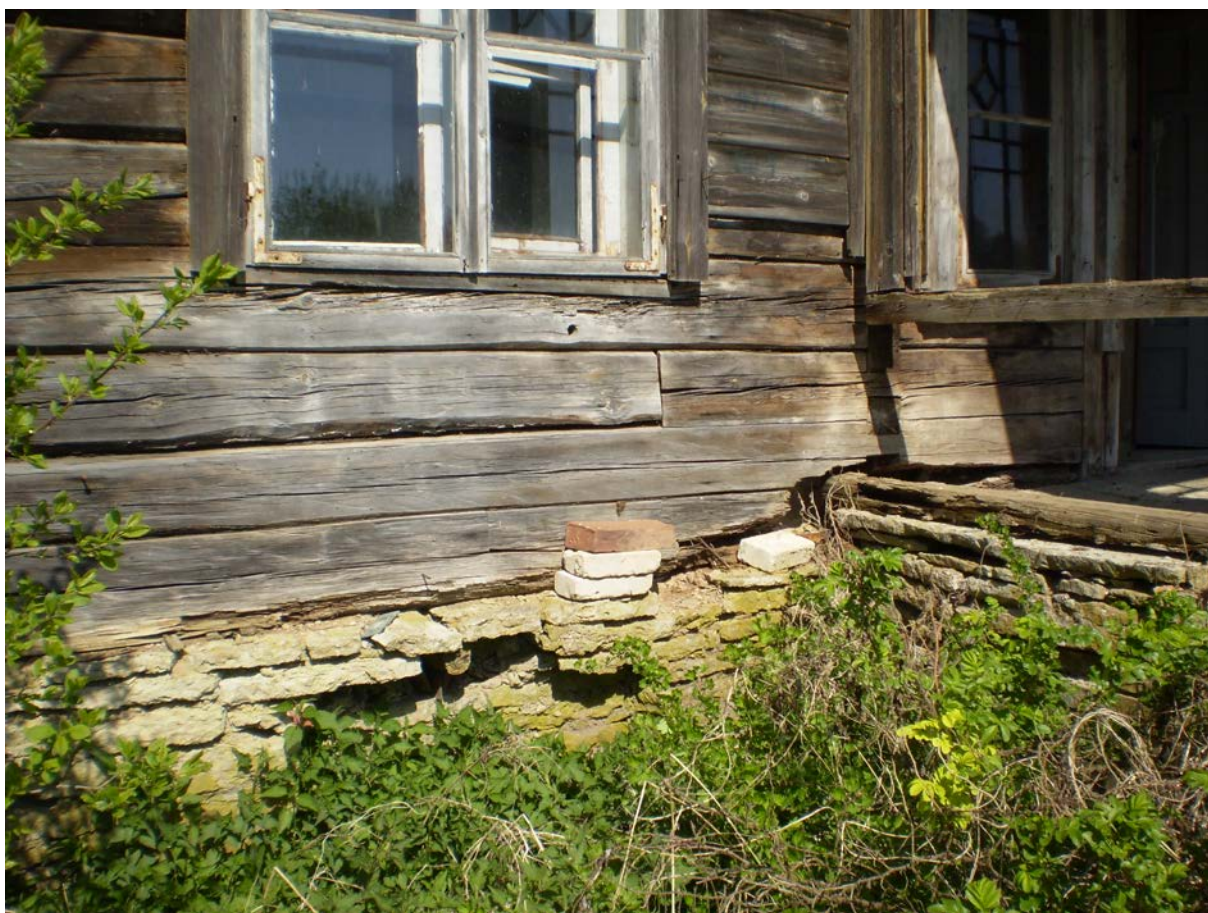
Foto nr.32 Palgikahjustused härastemaja esifassaadil 2008.a.

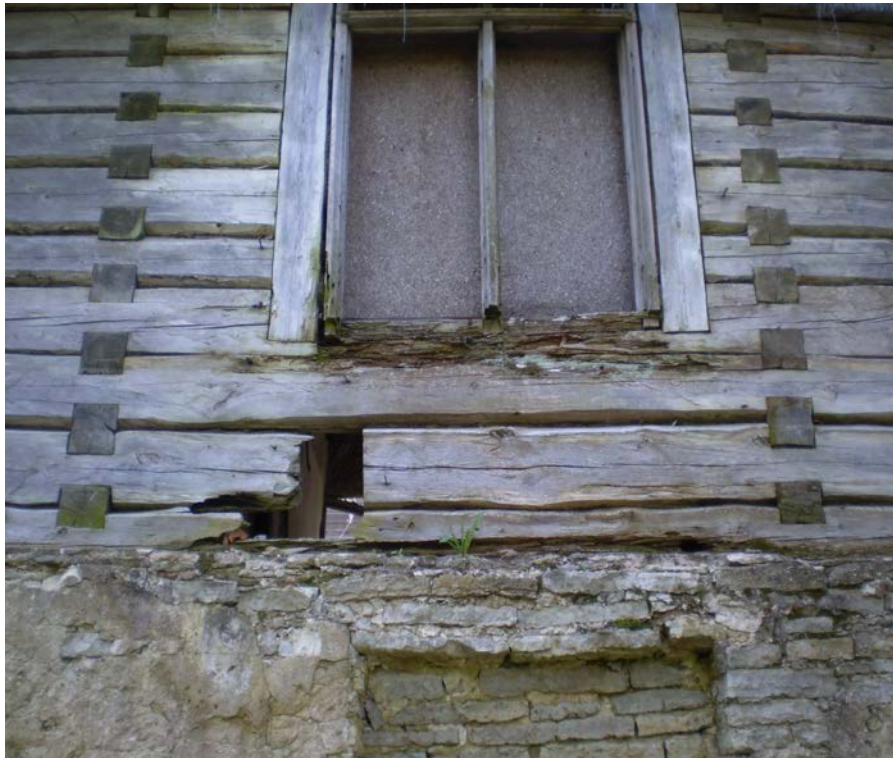
Foto nr.33 Palgikahjustused tiibhoone kirdeküljel 2008.a.

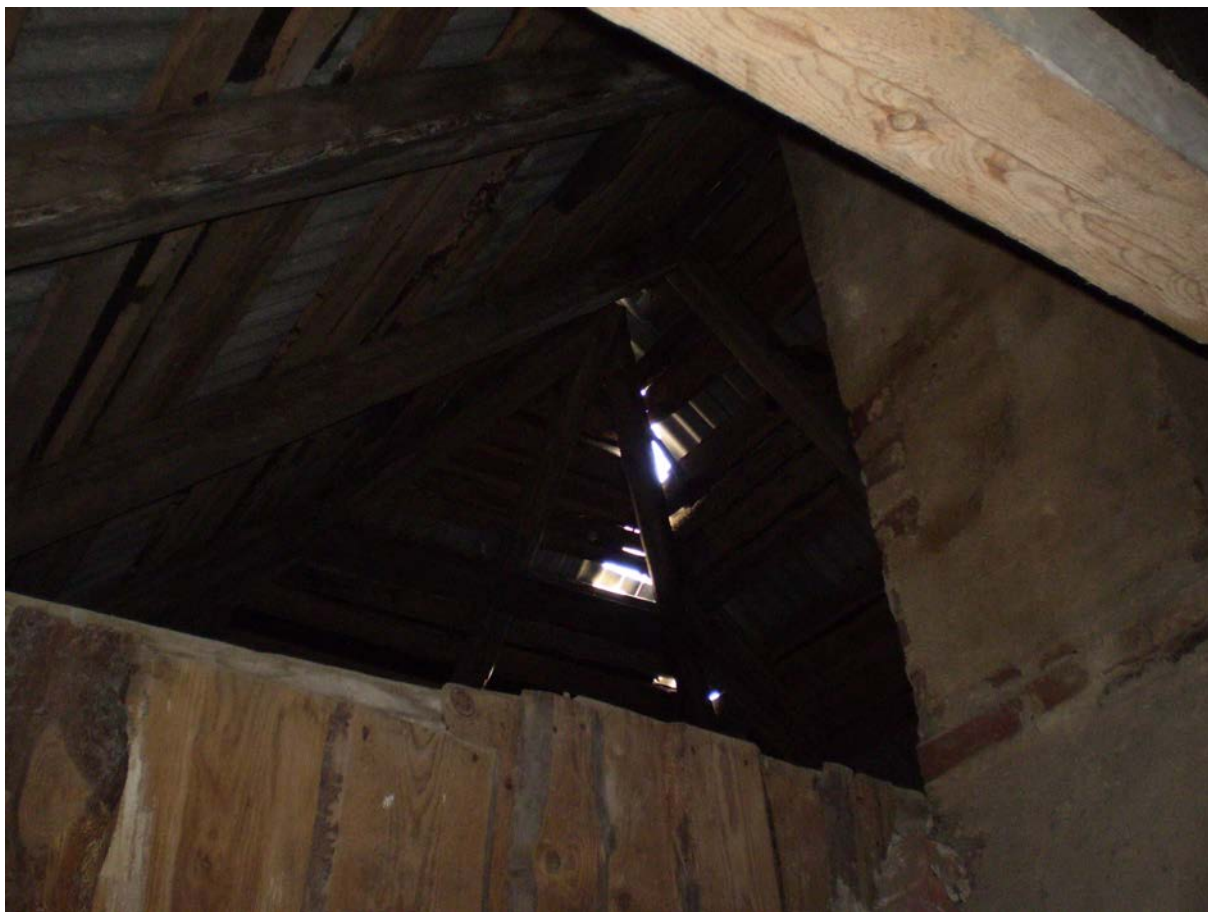
Foto nr.36 Katuse läbijooksukoht härrastemaja kirdeosas 2008.a.

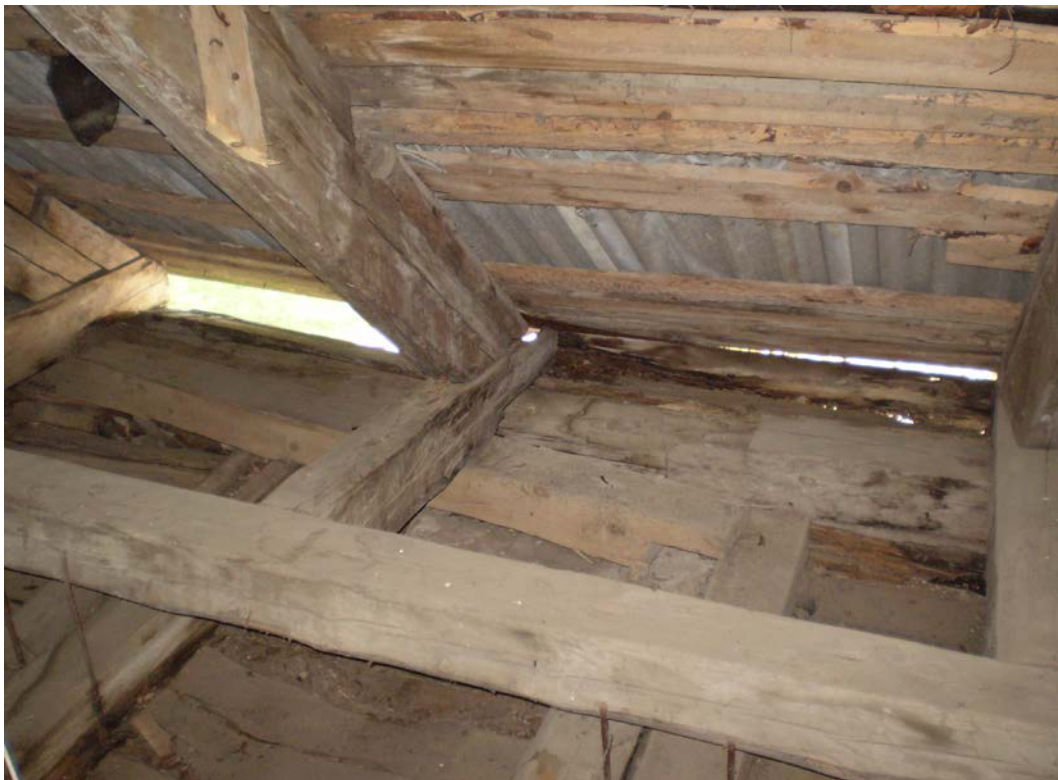
Foto nr.38 Müürilati kahjustused härrastema ja loode küljel 2008. a.

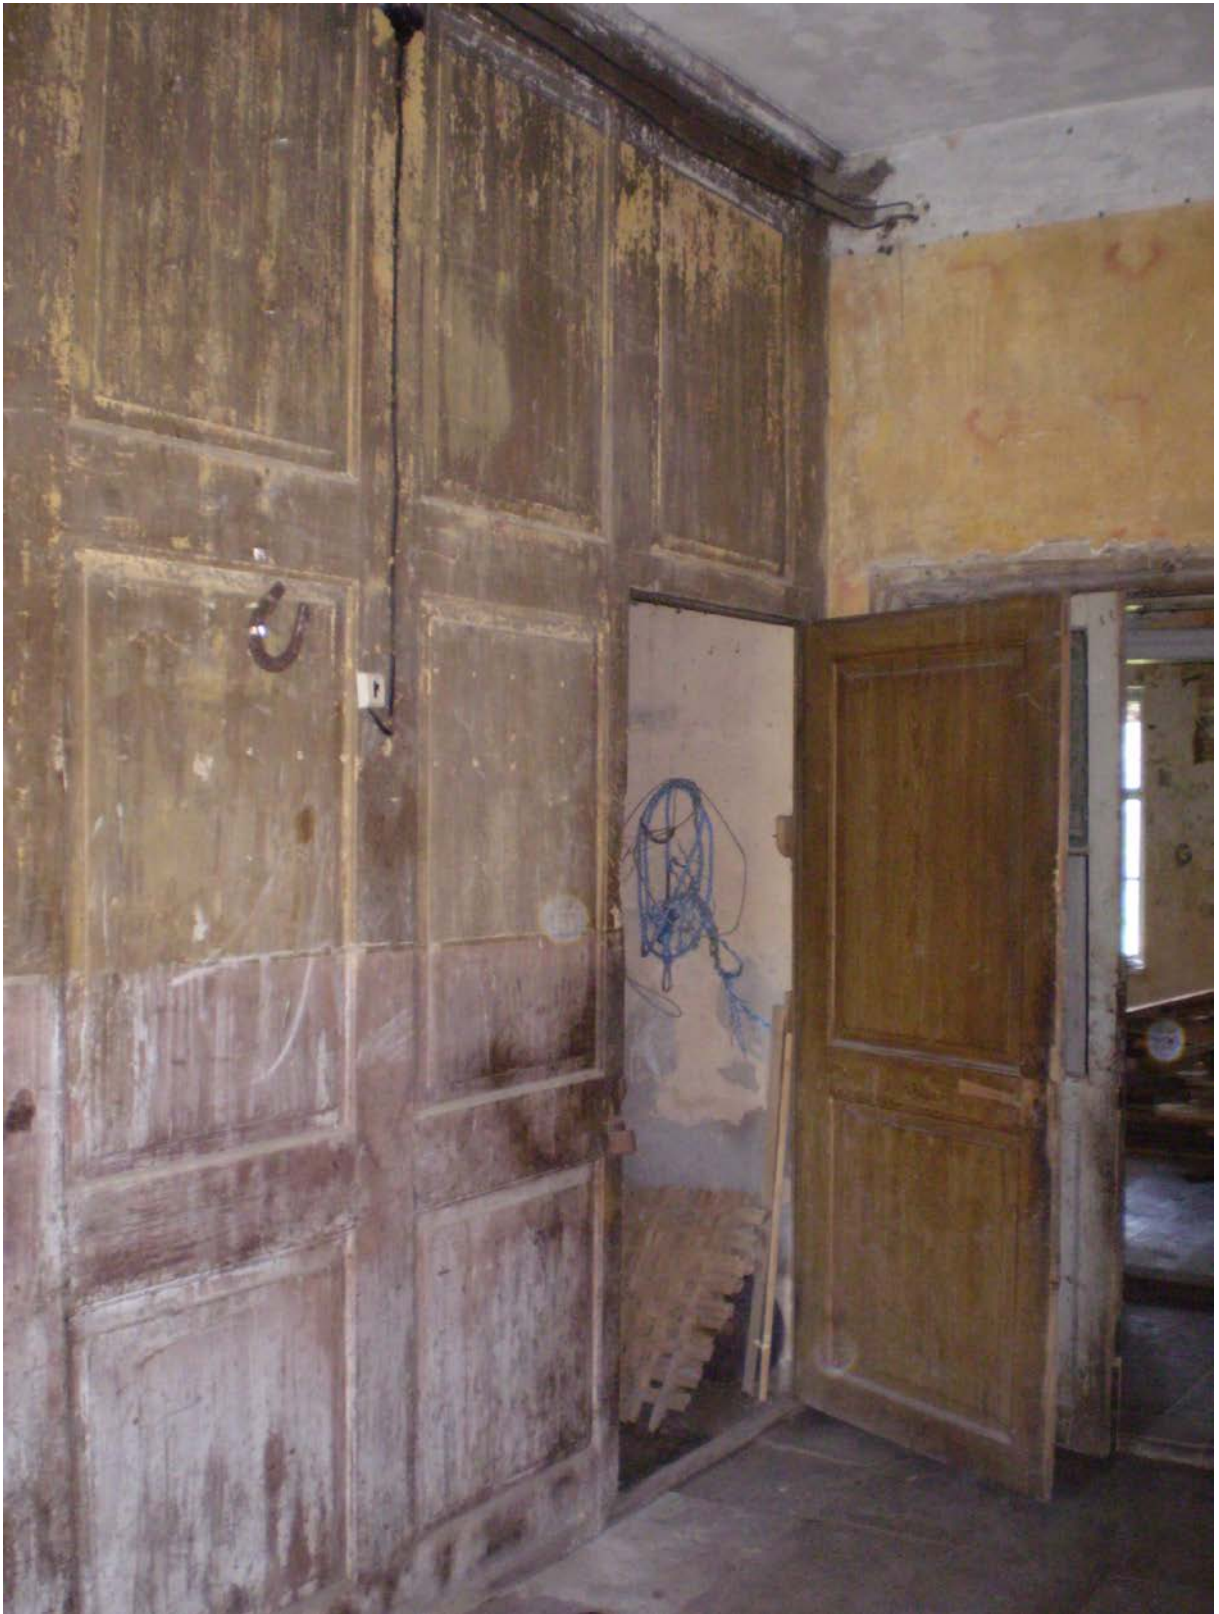
Foto nr.53 Aaderdatud paneelid härrastemaja vestibüülis. Paneeli katnud lubivärv on viimistluskihti oluliselt kahjustanud.2008.a.

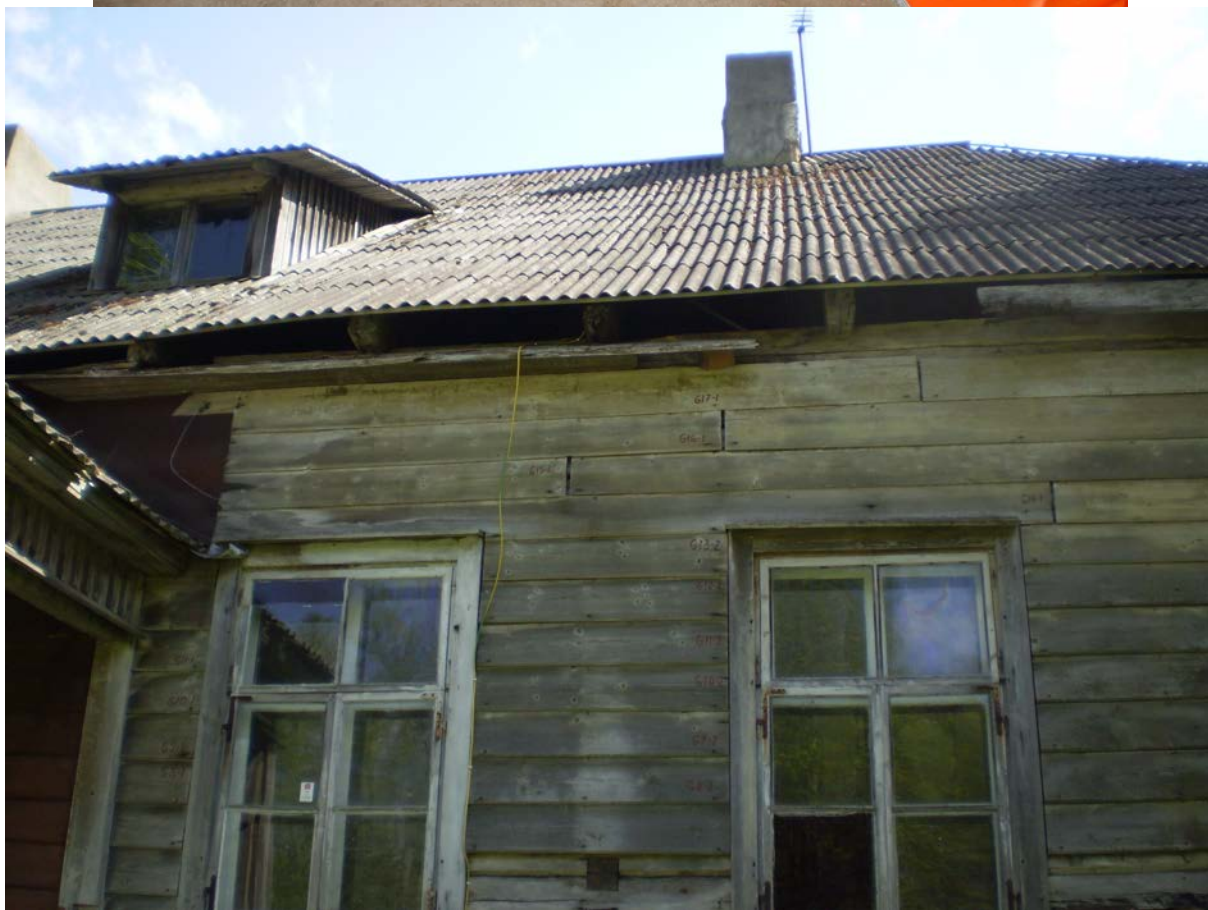
Foto nr.55 Kahjustunud räästakarniis härrastemaja loodeküljel 2008.a.
