JAAN MILJAN

PUITELAMU TÄHE 7,
TARTUS KARLOVA LINNAOSAS.
AJALOOLINE ÜLEVAADE, UURINGUD JA HINNANG
TEHNILISELE SEISUKORRALE

2007/2008. õ-a. arhitektuuri konserveerimise ja
restaureerimise täiendkoolituskursuse lõputöö

TARTU 2008

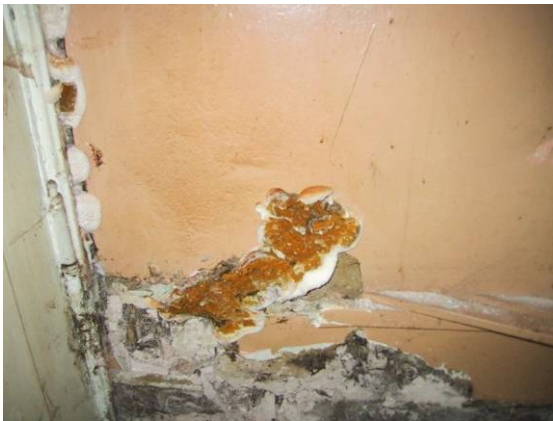
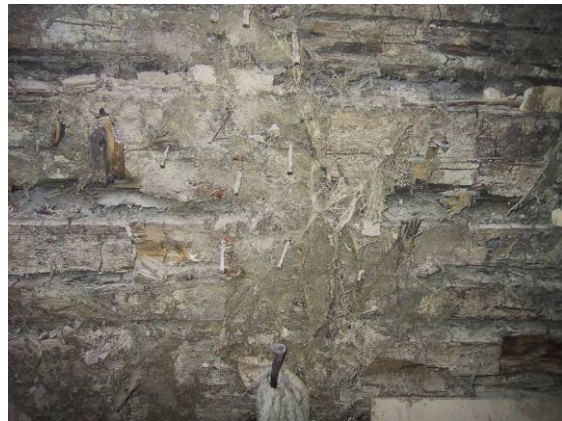
2000/2001. aasta talvel tekkis esimese korruse korterite 1 ja 2 vahelise köögiseina kraanikausi alusesse osasse majavamm.

Niiskuse ja vammhi põhjuseks oli tõenäoliselt külmaveetoru märgumine kondensveest kraanikausi aluses kapis. Kuna korter oli olnud suvest saadik tühi ja kraanikausi alust kappi ei kasutatud ning uks oli suletud, siis tekkinud kondensvesi ei saanud ära auruta ja valgus mööda toru palkseina ja puitpõrandasse. Toru ümbruse puidu pidev märgumine ja tuulutuse puudumine tekitas soodsa keskkonna seenearenguks. Tekkinud kahjustust ei märgatud enne, kui seene viljakeha oli tekkinud köögi põrandaliistu äärde (joonis 1.1 a).

Joonis 1.1. Majavammi kahjustused 2000/2001. aasta talvel korteris 2: a) viljakehad tagaukse kõrval põrandaliistu juures; b) seeneniidistikuga kaetud krohvialune palkseina pind

Tekkinud kahjustus sai ajendiks, et 2001. a. maikuus otsustati võtta käsile korterite 1 ja 2 köökide vahelise seina alumise osa lammutus ja asendamine põlevkivituhk-väikeplokkidega. Majavammi kahjustuse ulatuse määramiseks võeti seinalt maha lubikrohvi kiht. Seeneniidistik oli väga edukalt krohvialuses puidu pinnas arenenud kuni köögi välisukse nurgani. Seal oli seene areng kõige intensiivsem. Kraanikausi püstakust teisele poole oli seeneniidistik arenenud peaaegu kahe meetri ulatuses (joonis 1.1 b). Kõrgusesse oli seene niite näha 70...80 cm põrandapinnast. Kogu seenkahjustus likvideeriti. Selleks lammutati palksein 2 m kõrguseni esikuuksest kuni kraanikausini ja sealt veel 2,5 m edasi. Seega eemaldati seinapalgid kuni vähemalt 0,5 m kaugusele seeneniidistikust. Allesjäänud palksein töödeldi burakooliga 0,5-0,75 m ulatuses. Köögi puitpõrandad lammutati. Kõik seenekahjustusega puitdetailid põletati. Põrandaalune liiv eemaldati 30 cm sügavuselt. Allesjäänud pinnas töödeldi booraksiga.

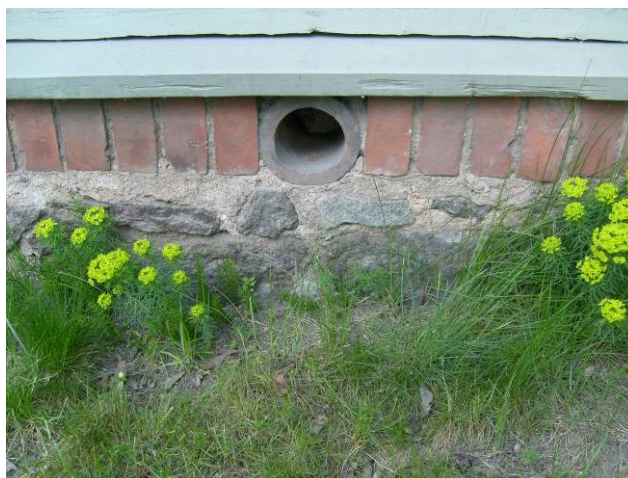
Joonis 3.1. Vundamendi sokliosaga koos tellistest vööga

Maakivist vundamendil on mõningates kohtades märgata vihmavee poolt lubimördi väljauhtumist ja seda eeskätt maja nurkade juures, kus varasematel aegadel on tõenäoliselt olnud kahjustatud vihmaveetorud. Väljauhutud vuugid tuleks uuesti täita lubimördiga.

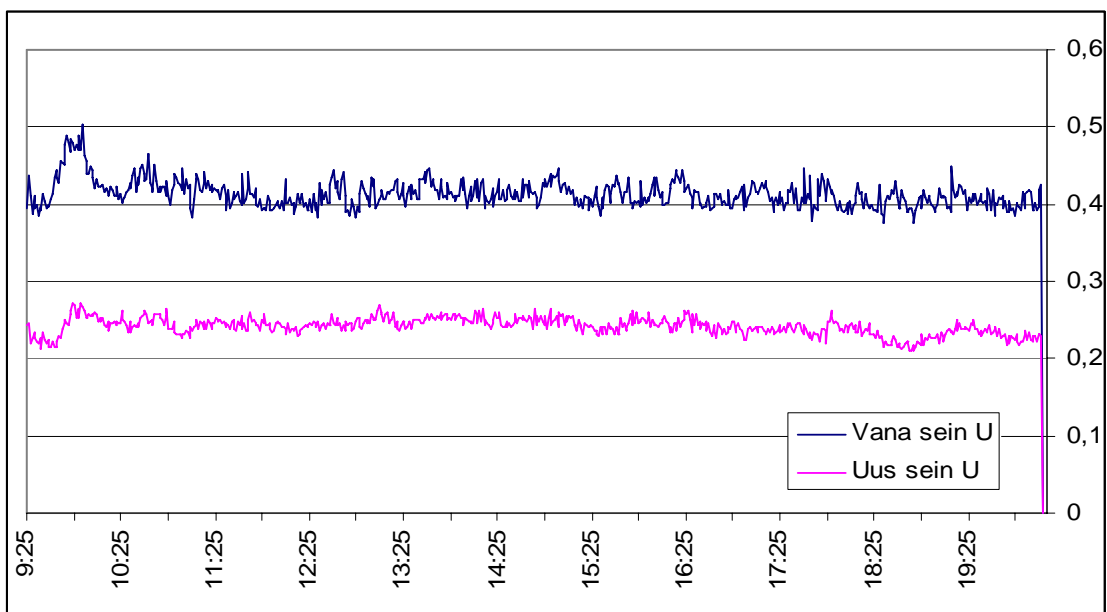
Joonis 4.2. Uuritavate välisseinte soojusjuhtivuse $U \left[\frac{W}{m^2 k} \right]$ graafikud protsessi stabiilsel perioodil 25. märtsil 2008. aastal

Täpsema tulemuse saamiseks lisati valemiga 4.1 saadud esialgsele tulemusele selle stabiilsel perioodil standardhälve. Saadud tulemused on esitatud tabelis 4.1. Tulemuste absoluutväärtustesse võib suhtuda kriitiliselt, aga suhtena soojustatud ja soojustamata seina võrdlemiseks on nad igati arvestatavad.

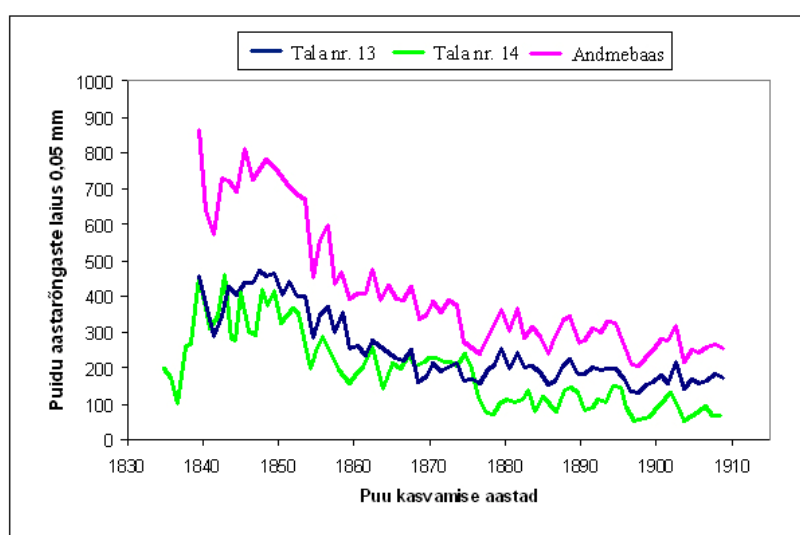
Joonis 4.3. Tähe 7 keldrist võetud laetalade aastarõngaste laiuste ja Eesti puuliikide aastarõngaste laiuste andmebaasi graafikud

Dendrokronoloogilise analüüsi tulemusena võib öelda, et Tähe 7 keldritalade palgid olid langetatud metsast 1909. aastal. Seega ei saa maja ehitusaasta olla enne 1909. aastat. Nende palkide langetusaasta läheb kokku Tähe ja Väike-Tähe nurgal krundi Nr.975 mõõdistamise ja selle müügiga 1909. aastal [1, lisa 8].
