EESTI KUNSTIAKADEEMIA
MUINSUSKAITSE JA RESTAUREERIMISE OSAKOND

SELI MÕISAKOMPLEKSI VALITSEJAMAJA SEISUNDI ANALÜÜS

Seli küla, Raplamaa

2007/2008. õ-a. Arhitektuuri konserveerimise ja restaureerimise täiendkoolituse lõputöö

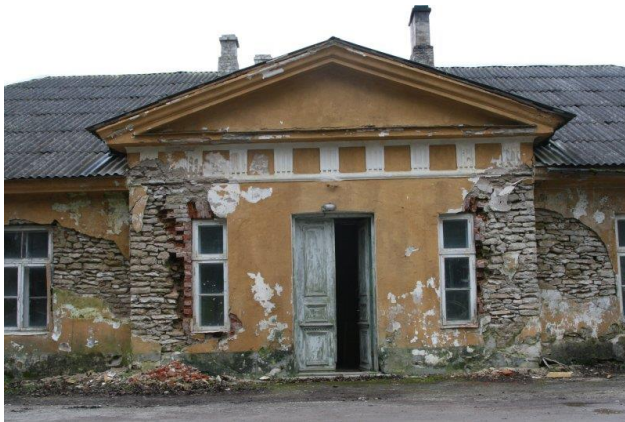
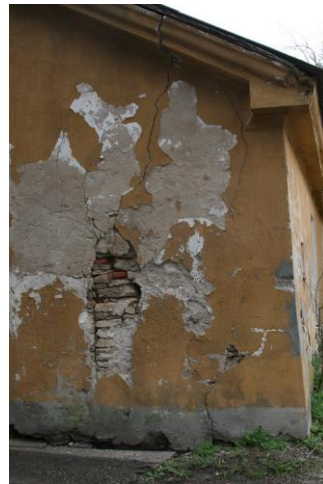
Probleemid ja tekkepõhjused Välisseinte tüüpilisteks kahjustusteks on praod, lahtilöönud tükid ja määrgumine seina paksuses kuni sisepinnani. Seli mõiskompleksi Valitsejamajal esinevad kõik eelpool nimetatud kahjustused. Välisseina kahjustuste tekkel mängivad suurt rolli hoone ebaühtlasest vajumisest tingitud defektid. Erinevad vajumised erinevate hooneosade vahel võivad olla tingitud mitmest erinevast põhjusest. Nendest põhjustest väärib esile tõstmist pinnasvee taseme muutumine. Liivpinnaste puhul tuleb ka arvestada võimaliku sufosiooniefektiga. Ka erinevate vundamentide piirkondade erinev koormatus võib esile kutsuda erinevaid vajumisi kogu vundamenti ulatuses. Tekkinud praod on sageli diagonaalse iseloomuga ning arenevad avade nurkadest. Sellelaadseid pragusid võib valitsejamal kohata vägagi mitmeid. Seli Valitsejamaja välisseinal on ohtrasti vee ja niiskuskahjustusi. Vesi omab kõige suuremat toimet kivimaterjali lagunemisel. Vesi on lahustav ja transportiv keskkond, mis võib välja kanda kivimi kergeltlahustavaid komponente. Selle tulemusena sideainete struktuur saab tublist kahjustatud ja võib tekkida sideaine pudenemine, mis omakorda viib kivide välja kukkumiseni seinast. Valitsejamaja seintel on krohv kohati maha tulnud ja selle peamiseks põhjuseks on ilmselgelt liigniiskus. Kuid oma rolli mängib ka antud juhul sobimatu värvivalik. Esifassaadil on hakanud maha kukkuma kivid. Sellel on oma roll nii vee

võimel transportida kergesti lahustuvaid aineid kivimite vahel kui ka kindlasti niiskumise ja kuivamise tagajärjel toimuvate deformatsioonidel, kui neid on kordunud väga mitmeid tsükleid.

Mida teha? Lahtised kivid, mis pole veel ilmastiku ja niiskuse poolt kahjustatud on mõistlik kinnitada taas seina nt kiilumise teel. Valitsejamaja puhul samas on näha ka seina lõhenemist. Lõhenenud seina võiks kindlustada seina läbivate aukudega ja pragude inekteeerimisega. Lahtiste vuukide, pragude ja tühimike sulgemiseks tuleks kasutada survega inekteeerimise meetmeid. Puuraugud puuritakse horisontaalsesse vuuki või 45° nurga all. Puuraugu sügavus: ca 5 cm väiksem kui müüritise paksus. Tiheda, väheimava tellismüüritise ja puuraukude horisontaalse paigutuse puhul puurida augud kahes reas. Ridade kõrguste vahe peab olema > 8 cm. Augud tuleks puurida vuukidesse. Üle 60 cm paksuste seinte puhul tuleks puuraugud teha mõlemale poolele. Enne immutamist tuleb puhastada sein puurimisprahist ja -tolmust. Müüritise katmine mõlemalt poolt tsementvõõbaga takistab segu väljaimbumist seinast. Puuraukudesse asetada korduvkasutusega inektsioonitorud. Suurte tühimikega, pragudega ja lahtiste (kuni 5 mm) vuukidega müüritise puhul inekteeerida aukudesse kõigepealt ca 10 bar surve all mörti. Seejärel inekteeerida samuti ca 10 bar surve all inekteeerimisega. Inekteeerida nii kaua, kuni kõrval olev vuugimört on mattniiskelt täis imendunud. Ca 24 tunni pärast eemaldada inektsioonitorud ja sulgeda puuraugud mördiga. Lahti tulnud ja lahti olev krohv tuleks eemaldada ning lasta hoonel pisut kuivada ja seejärel hoone taas üle krohvida.

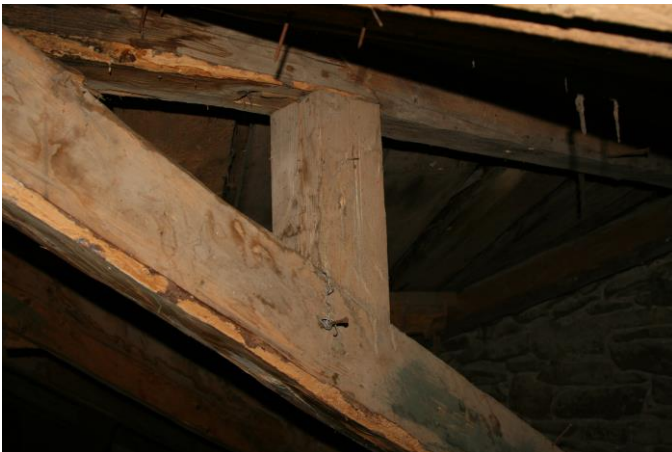
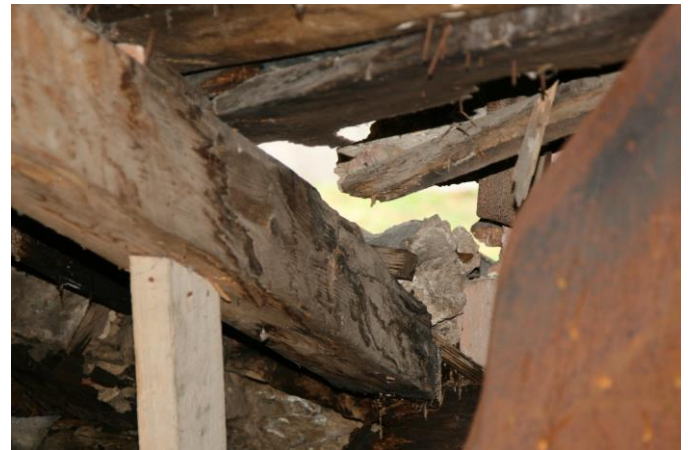
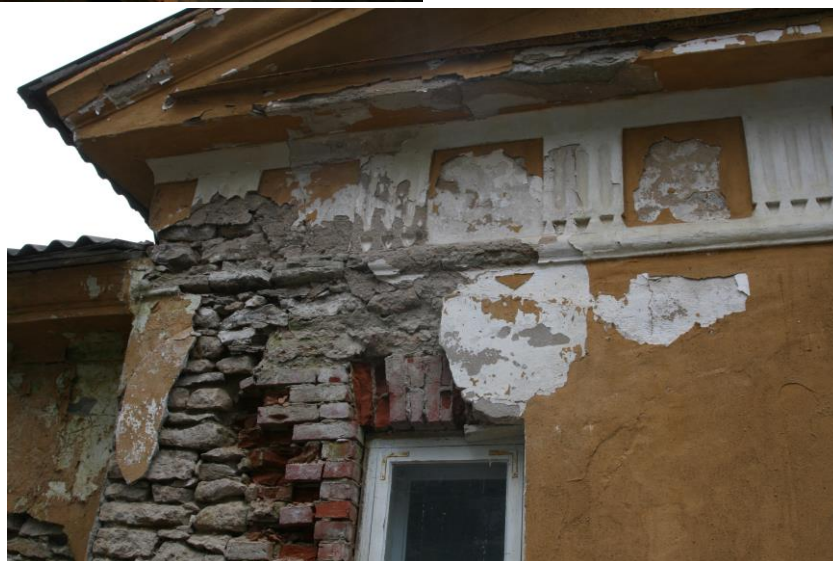
Probleemid ja tekkepõhjused: Katusetalade ja sarikate seisund oli kaunis kehva hoone esifassaadi pool. Seal ilmnnes puitkonstruktsioonis niiskusest tingitud kahjustusi. Esifassaadi poolsel küljes oli näha, et hoonet on kunagi katnud liistukatus. Osaliselt oli see uue eterniitkatuse alla alles jäetud kuid liistude olukord oli kaunis kehv. Teisel pool olid sarikad kaunis tugevad ja silmaga märgatavaid kahjustusi tuvastada polnud võimalik. Puuduva sadevetesüsteemi pärast on vihmavesi jooksnud katuselt kogu aeg maha seintele ning tugevalt on saanud kahjustada karniis.

Mida teha? Kahjustatud konstruktsiooniosad tuleb kindlasti välja vahetada. Tulevikuperspektiivi vaadates tuleks kindlasti taastada majal olnud esialgne kivikatus. Keraamilised katusekivid on oma erinevate vormide ja värvivarjunditega katusekattematerjalide seas ühed kõige dekoratiivsemad. Lisaks ilule püsib korralikult põletatud kividest katus aastasadu. See on ilmastiku- kui tulekindel ning nõuab võrreldes enamike levinud katusekattematerjalidega hooldamisel märgatavalt vähem pingutust. Tuleb projekteerida hoonele sadevetesüsteem, et kaitsta hoone seinu ja karniisi liigse niiskuse eest. Karniisil lahtine krohv eemaldada ja seejärel krohvida üle samalaadse koostise ning tugevusega krohviga ning taastada esialgne ilme. Uued vihmaveerennid ja -torud tuleb paigaldada sellise arvestusega, et veekoormus jaguneks süsteemi osade vahel võimalikult ühtlaselt. Ka tuleb jälgida, et uued torud oleksid õiges mõõdus. Liiga kitsad rennid ja torud põhjustavad tugeva vihma korral vee ülevoolu ning takistavad selle äravoolu maapinnal. Katusepinna ühe ruutmeetri kohta arvestatakse 1-1,5 cm² vihmaveetoru ristlõikepindala. Samuti ei tasu tähelepanuta jätta torude paiknemist hoone fassaadil. Siinkohal tuleks jälgida maja arhitektuurset rütmi ja loogikat. Karniiside ja aknalaudade metallkatted tuleb vajaduse korral asendada originaalsetest lähtuvate ja vanu metallitöö võtteid järgivate koopiatega. Tähtis on, et vihmaveetorud suubuksid maapinnale jõudes kas otse sadevete-kanalisatsiooni või õige nurga all äravoolukanalisse. Vältida tuleb torude sellist lõpetust, mille puhul vesi pritsib vastu majaseina, või kus piisav äravool pole tagatud.

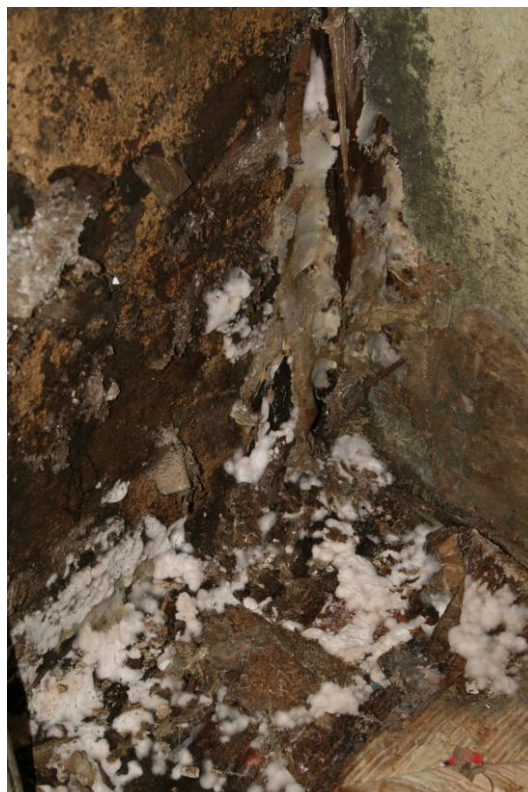
Probleemid ja tekkepõhjused: majavam on tekkinud ilmselgelt liigniiskuse tagajärjel. Majavamiga nakatunud pinnastruktuur on kahjustatud ja puitkonstruktsioonid on mädanenud.

Mida teha? Kivipinnad saab puhtaks kuumapuhuriga. Kui nakatunud puit oli pinnasega kokkupuutes (nt keldrites), tuleb ka pinnas 10–20 sentimeetri ulatuses välja vedada. Kahjustuskoldega piirnevad alad 1–2 m kaugusel tuleb hoolikalt puhastada, kuna seal võib esineda silmale nähtamatuid seeneniite. Kahjustatud pinnad tuleks immutada vastavate kemikaalidega.

Kui kemikaaliga immutamisest loobutakse, võib vamm uuesti arenema hakata ja tekitada uut väiksemat kollet, mida on raske avastada. Majavammi tõrjeks kasutatakse nii puidul kui müüritisel boori sisaldavat difusioonpreparaati (nt Boracol). Majavammit vabanemiseks tuleb kõigepealt likvideerida liigniiskuse põhjus. Konstruktsioonid tuleb avada ja lasta tuulduda ning kuivada. Kahjustatud kohad tuleks saneerida. Saneerimise ajal tuleb kanda näo ees maski, sest seene eosed mõjuvad hingamisteedele ärritavalt. Ruum tuleb koristada niiskust hoidvatest materjalidest ja vähemalt saneerimise ning kuivatamise ajaks täiesti tühjaks kolida. Lammutustööd tuleb teha äärmise ettevaatusega, sest eosed pudenevad igale poole ja uue nakkuse risk on alati suur. Nakatunud materjalid ei tohi uute asendusmaterjalidega kokku puutuda. Eosed võivad levida ka saneerija riietuse kaudu. Seenest nakatunud puit tuleb alati eemaldada ja põletada. Kindluse mõttes peab puitosad eemaldama 60–70 cm silmaga nähtavast niidistikust kaugemal. Kasu on suurendusklaasist ja mikroskoobist. Kõiki konstruktsioone tuleb hoolega uurida. Kui nakatunud puit puutus kokku pinnasega, tuleb see 15–20 cm ulatuses eemaldada. Ka kivikonstruktsioonid tuleb üle vaadata ja saneerida. Seen võib peituda seinakrohvi taga. Kahjustatud müüritise vuugimört tuleb välja puhastada ja asendada nii sügavalt kui võimalik. Lokaalse kahjustusega kivikonstruktsioone on võimalik kuumutada infralambiga. Enne asenduskonstruktsioonide paigaldamist tuleb saneeritud kohad ja kogu ruum tolmuimejaga puhastada. Eesmärk on õhku ja kahjustamata pindadele sattunud eosed kokku koguda. Tolmuimejal peab olema vastav filter, mis püüab kõik eosed kinni. Vastasel korral on tolmuimeja just eoste levitamisel abiks. Pärast saneerimist peab olema võimalik konstruktsioone jälgida ja kontrollida üsna pika aja jooksul veendumaks, et majavam on hävinud. Keemiliste vahenditena soovitatakse majavammi saneerimisel kasutada booriühendeid sisaldavat preparaati Boracol. See on efektiivne vahend, kuid tervistkahjustav ja seepärast peab Boracoliga töötades väga rangelt kaitse-eeskirja järgima. Ainult kemikaalidega mürgitades majavammit lahti ei saa. Tuleb luua seene kasvuks ebasoodsad tingimused – kuivad konstruktsioonid ja hea ventilatsioon. Nakatunud puit tuleb

peaaegu alati asendada, sest konstruktsioonid võivad olla tugevuse kaotanud. Šotimaal katsetatakse majavammi vastu bioloogilisi meetodeid. Nakkuskoldesse istutatakse üks teine seen, mis majavammi ära sööb.

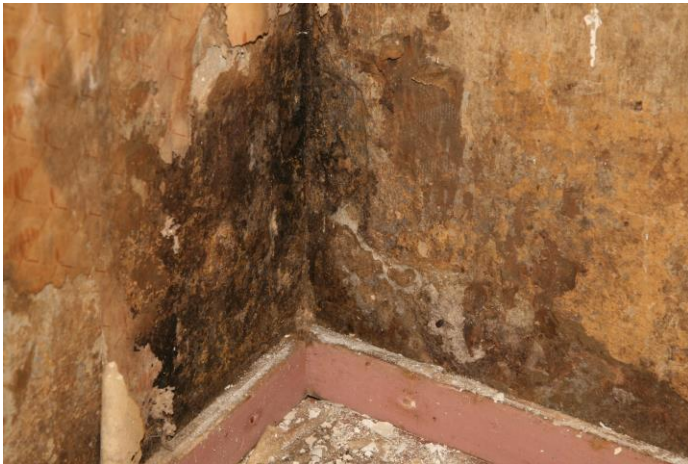
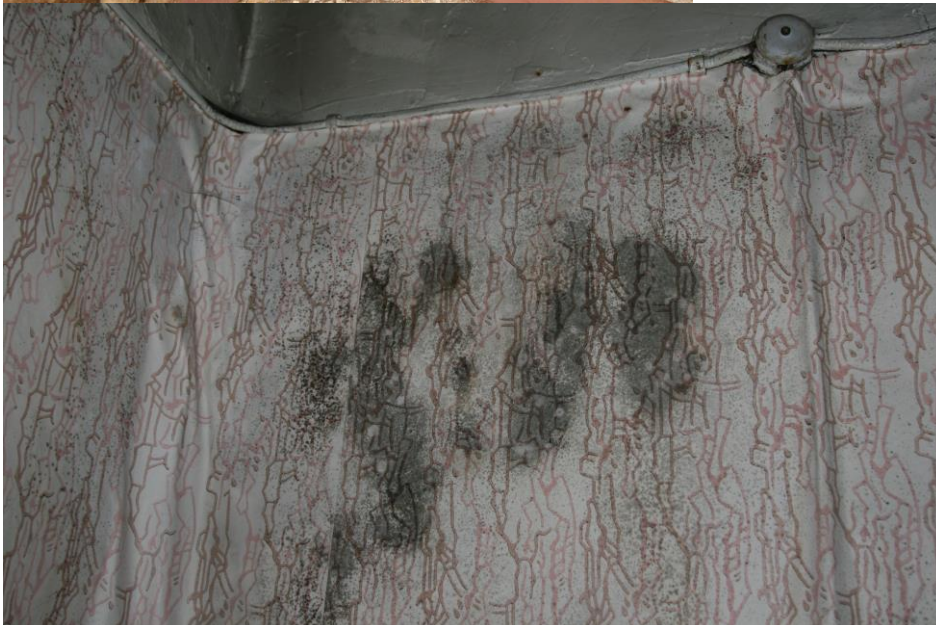
4.6.2. Hallitusseened. Valitsejamaja siseruumides võib väga mitmest kohast leida erinevaid hallitusseeni.

Probleemid ja tekkepõhjused: Valitsejamajas on liialt palju niiskust ja selle tagajärjel on seintel hakanud vohama hallitusseened. Hallitusseened võivad olla inimese tervisele väga kahjulikud ning samas lõhuvad nad materjalide struktuuri.
