EESTI KUNSTIAKADEEMIA
Kunstikultuuri teaduskond
Muinsuskaitse ja restaureerimise osakond

POKA VESIVESKI

Põlvamaa, Kõlleste vald, Veski küla

2007/2008. õ-a. Arhitektuuri konserveerimise ja restaureerimise täiendkoolituse
lõputöö

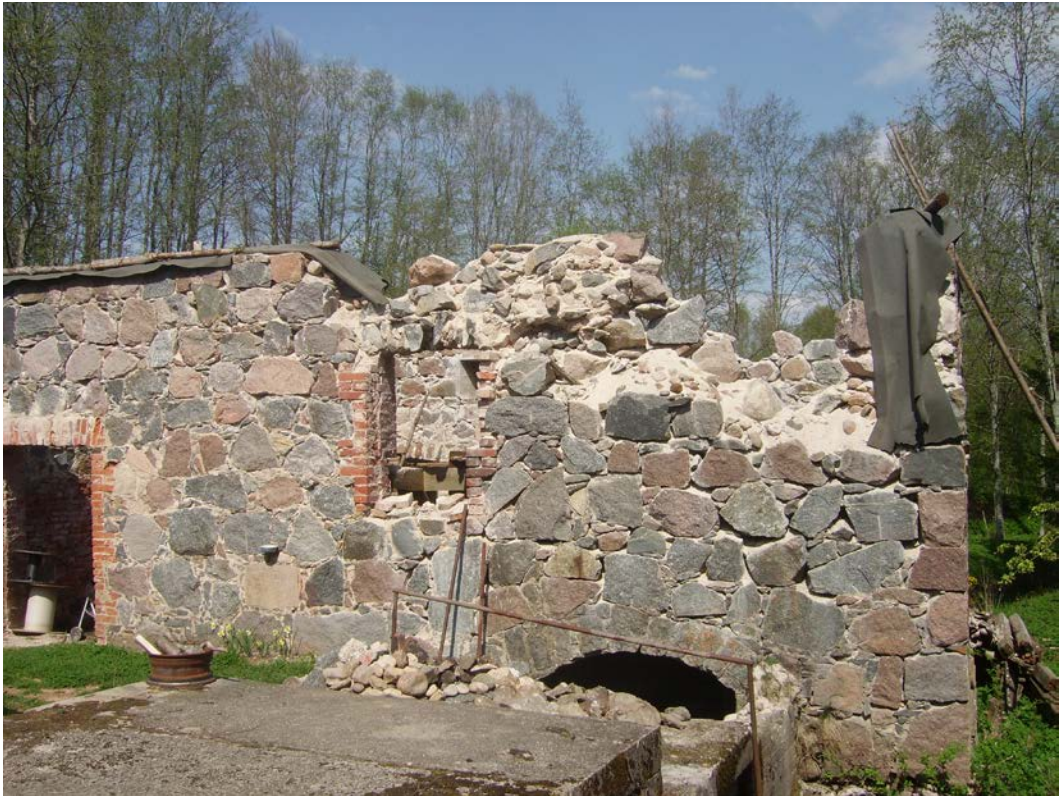
Hoone seinad on rahuldavas seisukorras. Seinad on laotud maakividest lubimördiga. Tegemist on väga ilusa näitega omaaegsete meistrite oskusest rajada rasketest maakividest kõrge müüritis. Hoone nurgad on laotud mõlemast küljest lõhestatud graniitkividest. Avades on kasutatud üldjuhul savitelliseid. Erinevad seinaosad on erinevalt säilinud. Hoone on olnud pikemat aega ilma katusega ning selle tulemusena on hakanud müüri pealmine osa intensiivselt lagunema. Kõige halvemas seisukorras on hoone edelapoolse fassaadi parempoolne nurk (foto nr.5), millest on ülemine kolmandik täiesti hävinenud. Müüridelt allakukkunud kivid on hoone kõrval maas ja neid on võimalik tagasi paigaldada. Müüride taastamisel kasutada sama koostisega müürimörti mida on kasutatud hoone ehituse ajal. Segu koostis tehakse kindlaks laboriuuringutega. Avariilises seisus on ka samal fassaadil asuv aknasillus, mis tuleb taastada esialgsel kujul. Silluse taastamisel võtta eeskujuks nii materjalikasutuse, kui ka kaareraadiuse osas olemasolevad terved kaarsillused. Edelapoolsel fassaadil on hästi säilinud ukseillus ning näitena omaaegsete meistrite suurepärasest tööst lüüsisillus, mis on laotud maakividest. Hoone kagupoolne sein on üldiselt hästi säilinud, välja arvatud eelmises lõigus kirjeldatud läbiv pragu. Aknasillused antud fassaadil on korras, täita tuleks vaid mõned tühjad vuugid. Hoone loodepoolse fassaadi maakivist laotud ülemine osa on hästi säilinud. Eelmisest ehitusetapist allesjäänud savitellistest seiniosa on rahuldavas seisukorras. Fassaadipoolsed tellised on külmakahjustusega. Uksesillused, mis on tehtud osaliselt puidust, osaliselt tellistest, on halvas seisukorras ja vajavad tugevdamist. Laiguti on säilinud krohv, mis algselt oli sisekrohv. Mootoriruumi poolne kiviseina ülemine osa on

osaliselt lagunenud, aknasillus on avariilises seisus. Aknasillus, mis on tehtud betoonist on heas seisukorras. Mootoriruumist on säilinud vaid seinakarkassi postid, sarikad ja rõhtpalkidest otsasein. Mootoriruumi seinte seisukord on avariiline. Üldiselt on maakiviseinte säilinud osade olukord on rahuldav. Tuleb täita vaid tühjad vuugid.

Foto nr. 7 Kahjustatud seiniosa edelapoolsel fassaadil

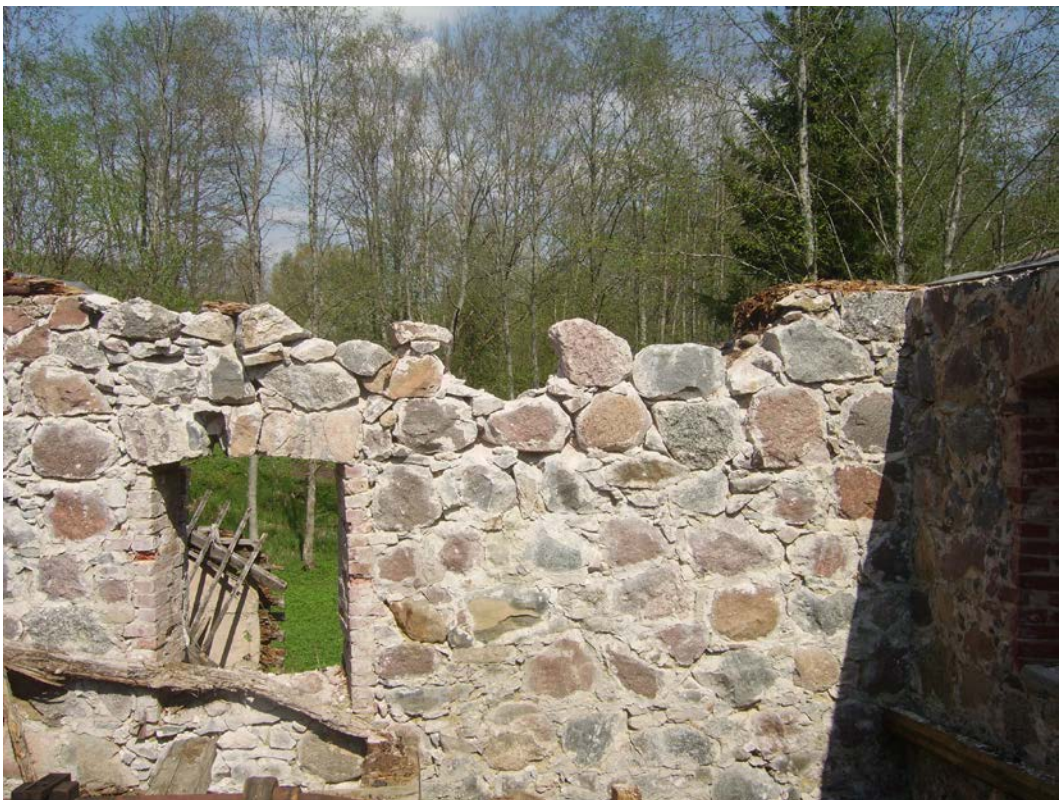
Foto nr. 8 Kahjustatud seiniosa kirdepoolsel fassaadil

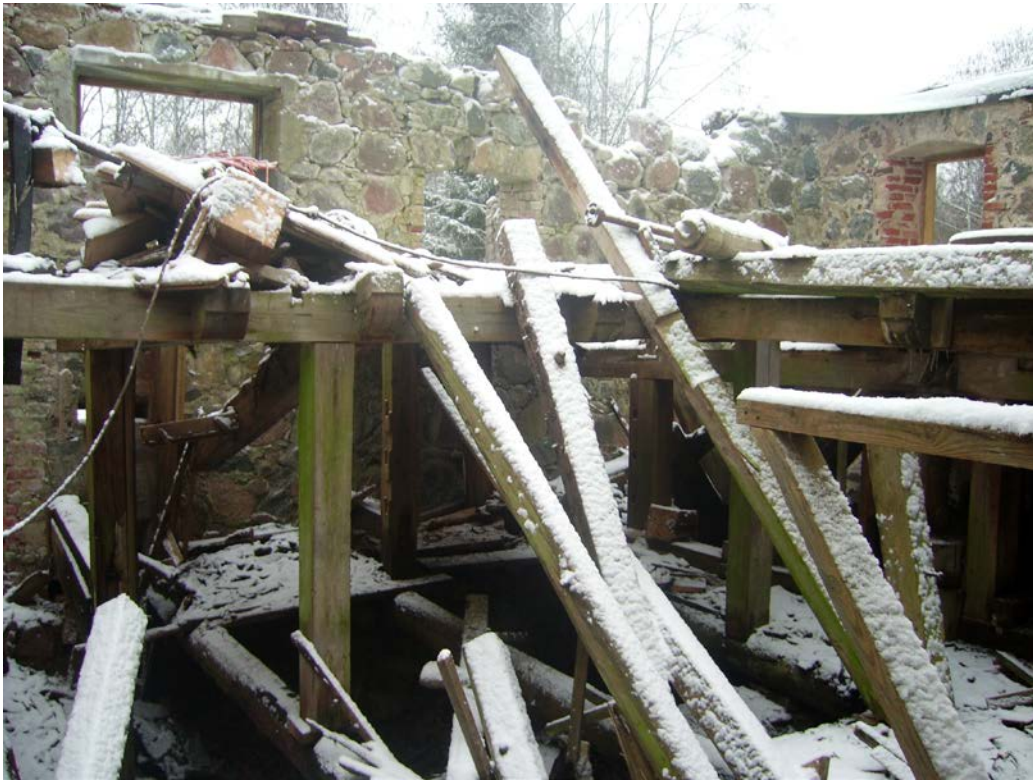
Hoonel puuduvad nii katus kui ka vahelagi. Huvipakkuv on osaliselt hästisäilinud puitkonstruktsioon, millele toetub veskitehnika. Ristkülikukujulistest prussidest rajatud konstruktsioonid moodustavad omaette vahekorruse, mida on võimalik kasutada hilisemas planeeringus (foto nr.7). Vahekorruse puitkonstruktsioonid on rahuldavas seisus. Osaliselt on talastik sissekukkunud. Säilinud on mõned vahekorruse põrandalauad, mis tuleks kindlasti säilitada. Puuduvad põrandalauad peaks asendada sama profiiliga laudadega. Talaotsad on ehitusmeistri poolt kaunilt kujundatud (foto nr 19), seetõttu tuleks kindlasti vältida talade asendamist. Vahekorruse talade mädanenud osad tuleb proteesida. Kontrollida tuleks müüriaga kokkupuutuvasid osi, sest needki konstruktsioonid on pikemat aega ilmastiku käes olnud. Mitmel talal on silmaga nähtavad kahjustused (foto nr. 20). Tala ots on müüriaga kokkupuutuvas piirkonnas pehkinud, näha on ka puiduseene viljakeha. Antud juhul tuleks talaotsa mädanenud osa eemaldada ning hinnata, kui suures osas on toimunud kahjustus. Vastavalt kahjustuse suurusele tuleb paigaldada konstruktori poolt projekteeritud protees. Proteesimisel võiks kasutada olemasolevaid laetala osi, millest on säilinud vaid väike protsent, kuid mille pikkus on proteesi tegemiseks piisav. Samuti tuleks antud tala täies pikkuses töödelda seenetõrjevahendiga (nt. BORACOL 20), sest ei ole teada seene leviku ulatus. Puitkonstruktsioone ei tohiks ümberehituste käigus sulgeda enne kui niiskuse tase konstruktsioonis oleks vastav kehtivatele nõuetele. Uue vahelae projekteerimisel peaks kasutama sama ristlõikega vahelaetalasid (270*320

Foto nr. 9 Vahekorruse puitkonstruktsioon

mm) ning sarikaid (145*145mm). Otsaviilude katmisel voodrilauaga kasutada esialgset profiili (joonis 6). Uute katusekonstruktsioonide rajamisel võtta aluseks esialgne katuselkalle.

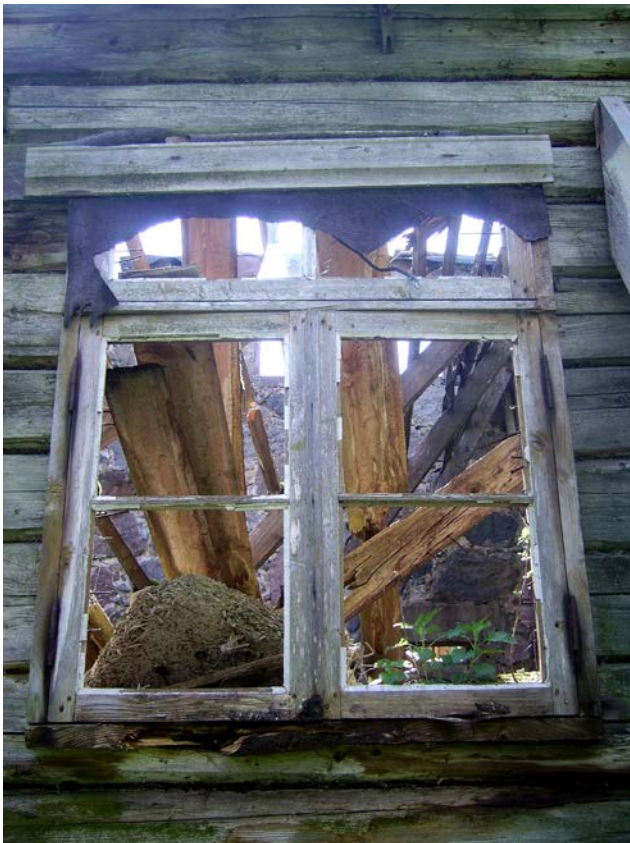
Foto nr. 10 Mootoriruumi aken

Avatäited on enamjaolt hävinenud. Säilinud mootoriruumi aken ja olemasolevad aknalengid restaureerida. Fotode eeskujul on võimalik tellida hoonele uued avatäited. Kindlasti tuleks kasutada autentseid materjale. Aknad ja ukсед tuleks valmistada kvaliteetsest okaspuidust (soovitavalt kasutada lülipuitu ja vältida kiirkuivatust), säilitades nii ajaloolised raamijaotused ja avamise suunad. Uute akende puhul kasutada ajastuga samas stiilis kreemone, hingesid, riive. Olemasolevad aknalenge ja aknaraame ei tohi asendada, need tuleb restaureerida. Aknaklaasid paigaldada linaõlikitiga, akende puitosad värvida linaõlivärviga kaasaarvatud kititud osa.

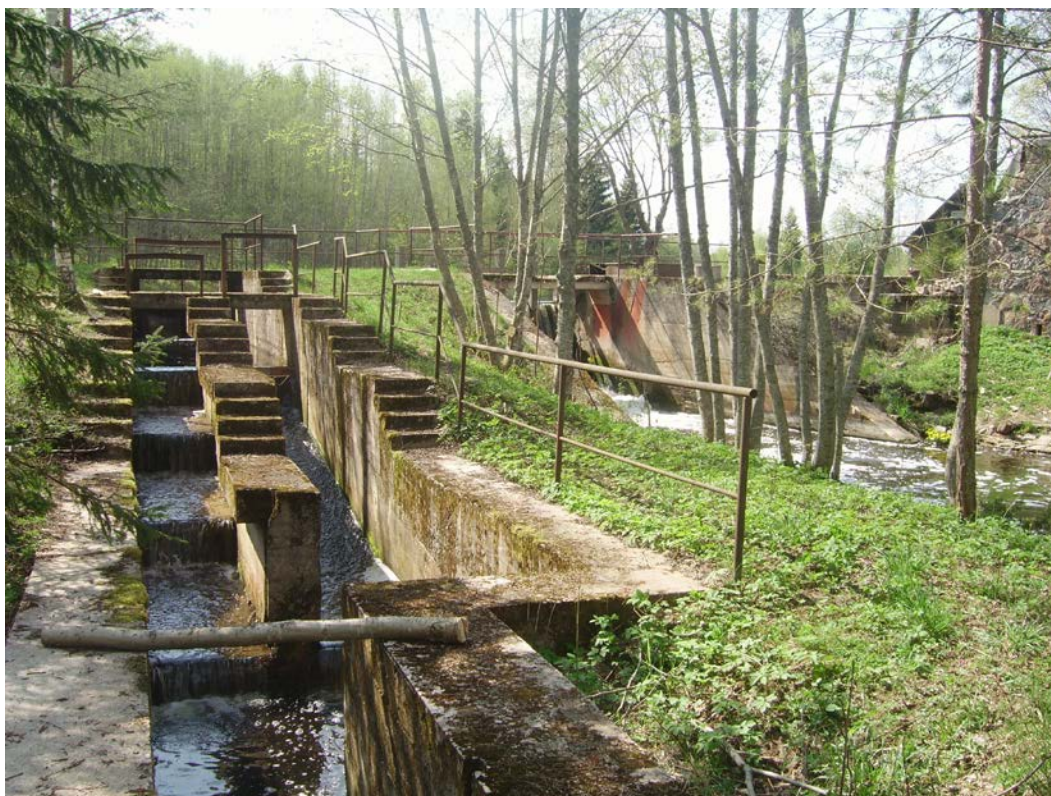
Foto nr 17

Tähelepanuväärne on 20. sajandi 60-70-ndatel aastatel veski kõrvale rajatud kalatrepiga pais (foto nr.17), mis ehitati põllumajandusülikooli maaparanduse osakonna praktilise õppe korraldamiseks. Pais on hetkel heas seisukorras. Tegemist on hea näitega raudbetooni kasutamise kohta vesiehitustes. Vahetamist vajavad vaid mõned tammi veetõkke prussid. Heas seisukorras

Tähelepanuväärne on 1970 ndatel aastatel rajatud raudbetoonist kalatrepp ja veskipais. Betoonkonstruktsioonid on heas seisukorras ja ei viita lagunemisele . Korrodeerunud armatuuriosa, mis viitaks lagunemisele ei ole näha. Veidi korrodeerunud on vaid ümartorudest käsipuud, mis vajavad puhastamist ja värvimist. Korrastamist vajab ka tammi puitosa, ning mehhanismid vee taseme reguleerimiseks.

Pais kalatrepiga

on ka paisu ehitamisega koos rajatud kalatrepp. Pais vajab puhastamist. Korraliku hoolduse puhul on ajastule omaseid ehitusvõtteid antud ehituse näitel võimalik vaadelda ka tulevastel põlvvedel.

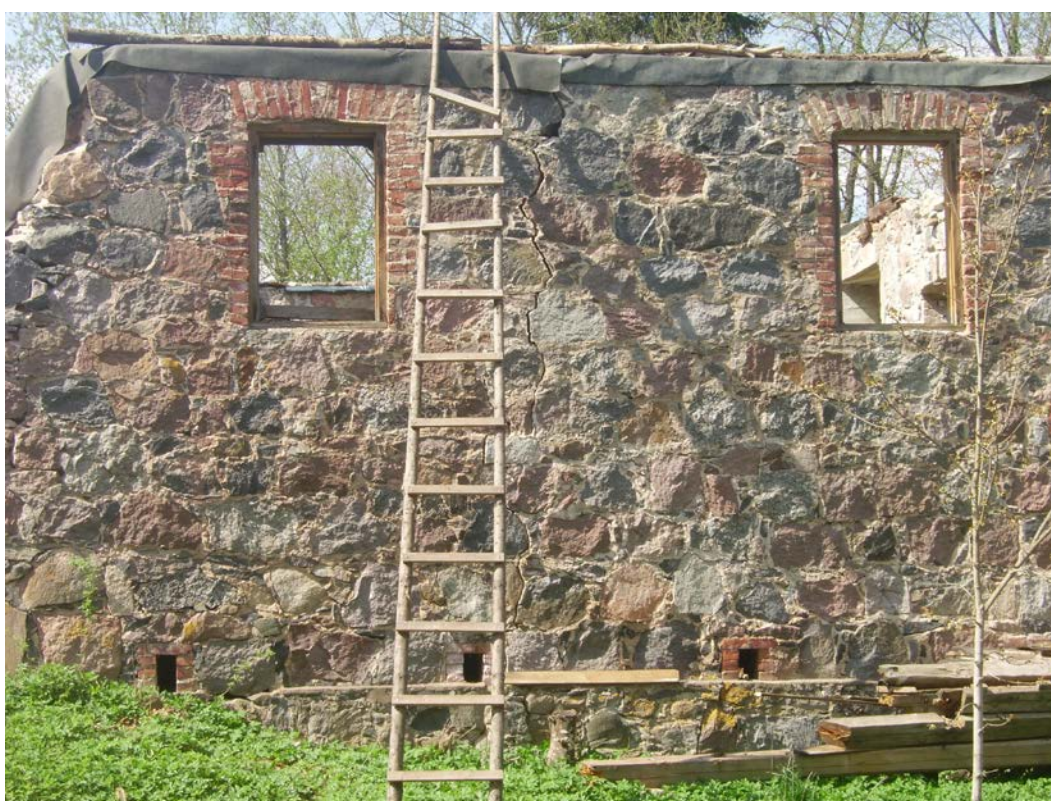
Foto nr. 18

Hoone vundament on välisel vaatlusel heas seisukorras. Vundament on rajatud lõhestatud maakividest, laotud lubimördiga, vuukidesse on ehitusmeister paigaldanud väikseid maakivitükke muutes müüri välimuse omapäraseks. Hoone jõepoolsel välisseinal ning vundamendil on läbiv vertikaalne pragu (foto nr. 18), mis viitab vundamendi ebahühtlasele vajumisele. Arvatav põhjus, miks on tekkinud ebahühtlane vajumine on see, et hoonest on läbi jooksnud tehnoloogiliselt vajaminev vesi, mis veski tööle pani. On üsna tõenäoline, et vesi on sattunud vundamendi alla ja ära uhtunud kandvas kihis peenema osise. Selle tulemusena on toimunud hoone ühe osa vajumine. Kuna lüüsid ei ole ka hetkel 100% suletud toimub ka hetkel

Vertikaalne pragu kagufassaadil

vee liikumine läbi hoone. See võib põhjustada prao laienemist ning suuremaid paigutisi, mis võivad mingil hetkel ohtlikuks muutuda. Vältimaks edaspidiseid siirdeid oleks otstarbekas paigaldada hoonet läbivad tõmbid ja pragu injetseerida. Samuti tuleks seinale praopiirkonda paigaldada roostevabast terasest ankrud (joonis 5). Antud lahendus sobib juhul, kui ei toimu edaspidiseid väga suuri vundamendi vajumisi. Suuremate vajumiste korral tekkitab vajadus paigaldada vundamendile puurvaiad. Kuna tegemist on mahuka tööga, peaksid sellele tööle eelnema uuringud. Hoone esifassaadipoolsel küljel on kas paisu või kunagise tee tõttu maapind oluliselt tõusnud, ulatudes ukseavas lävepakust kõrgemale ning maapind on kaldega hoone poole. Antud situatsioon on ohtlik, kuna põhjustab antud hoonekülje vundamendi ja seinte pideva märgumise, mis omakorda loob soodsad olud külma ja seenkahjustuste tekkeks. Mootoriruumi postvundamendid on halvas seisus. Postid on külmakergete tõttu viltu vajunud ning vajavad sirgestamist või ümberladumist. Ilmselt ei ole postvundamendid rajatud allpoole külmumispiiri.

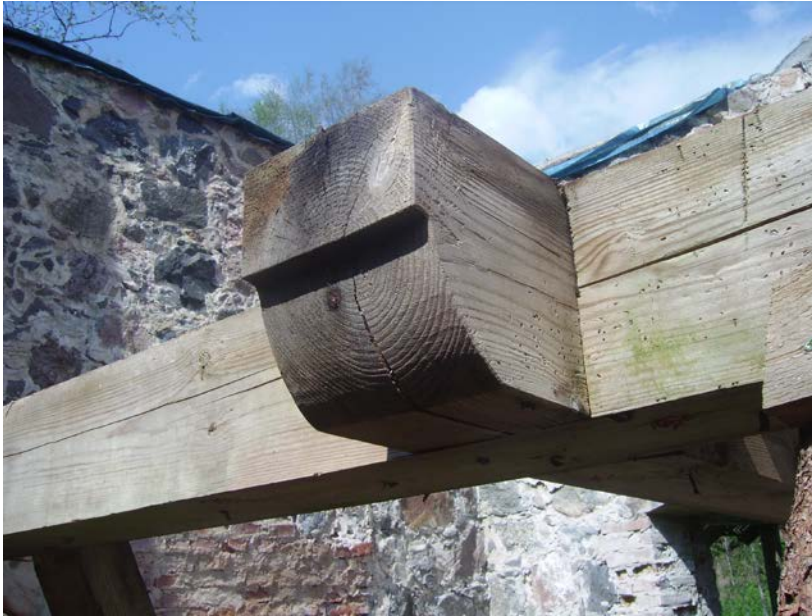
Foto nr. 19

Vahekorruse talaots

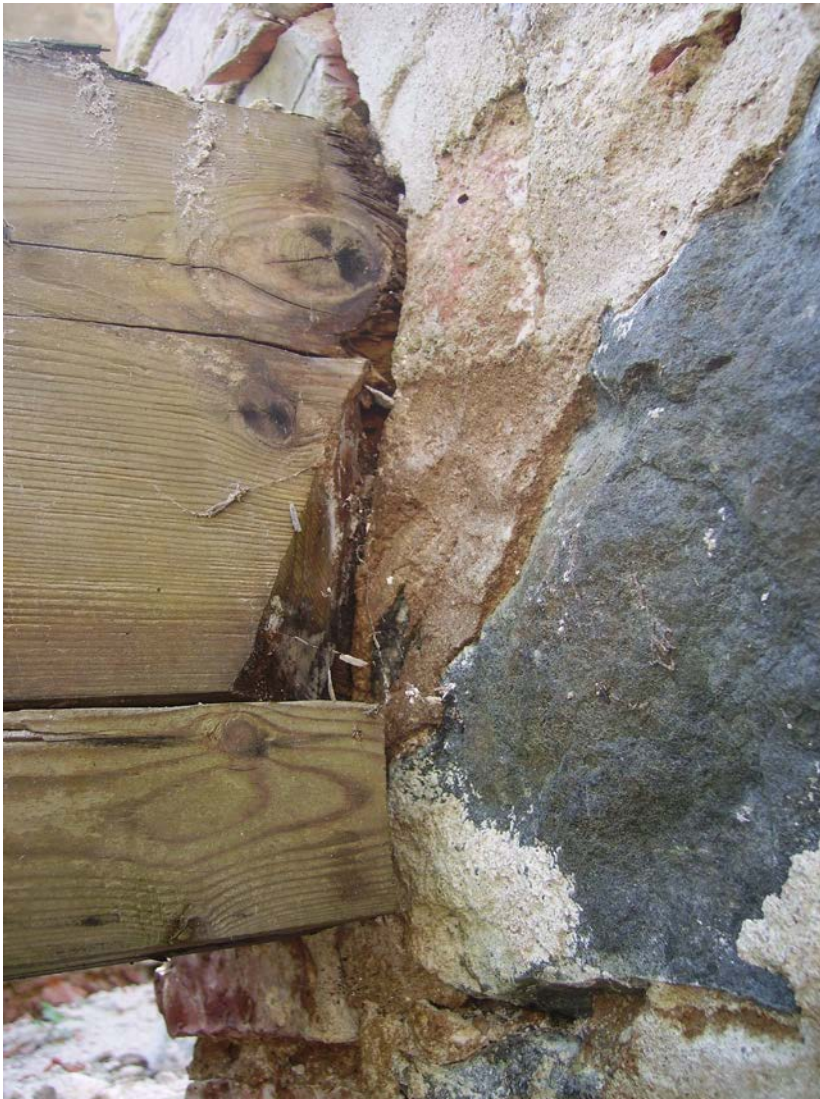
Foto nr. 20

Hoonel puuduvad põrandad. On säilinud vaid põrandatalad. Põrandatalad on tehtud ümarpuidust, pealmine osa on ära tahatud. Kõik põrandatalad vajavad enne konstruktsiooni sulgemist kontrollimist. Mõnedel põrandataladel on on silmaga nähtavad pruunädaniku kahjustused. Vajadusel tuleb pehkinud talaotsad proteesida. Ulatusliku kahjustusega talad asendada sama profiiliga taladega. Otstarbekas on kõik põrandatalad töödelda mädanikutõrjevahendiga (näit. BORACOL 20), sest talad on olnud pikemat aega ilmastiku meelevaldas.

Kahjustusega talaots
