**TÖÖSTUSE TN 9 KINNISTU  
AJALOOLINE ÜLEVAADE JA HOVIHOONE TEHNILISE  
SEISUKORRA HINNANG NING NÕUANDED HOONE  
KORRASTAMISEKS**

Tööstuse tn 9 hoovihoone, Tallinn, Harju maakond

2007/2008. õ-a. Arhitektuuri konserveerimise ja restaureerimise täiendkoolituskursuse  
lõputöö

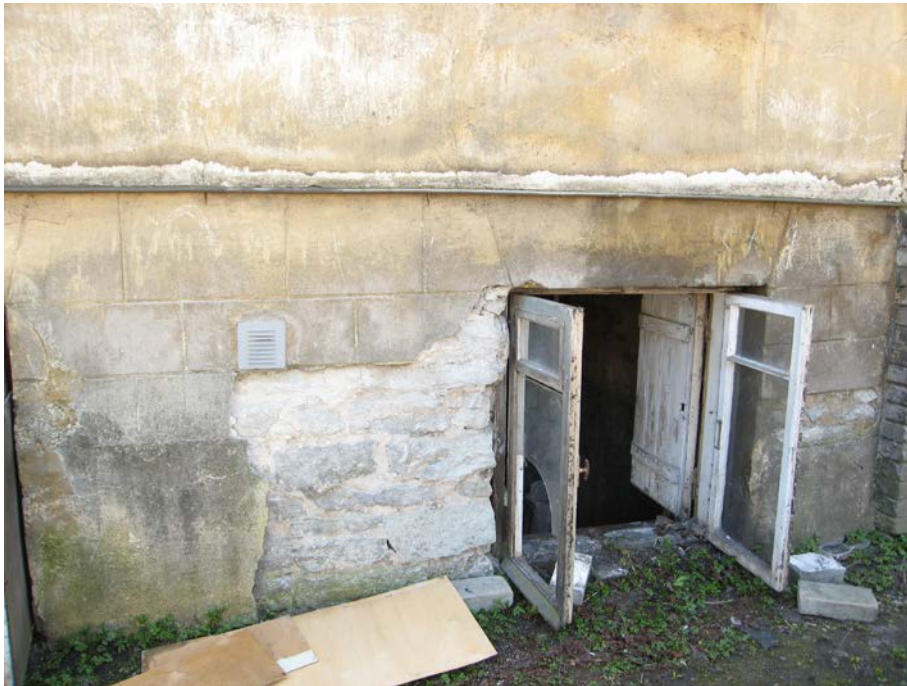
**Vundament.** Kahekorruselisel hoonel on paekivist lintvundament ja kõrge krohvitud sokkel (166 cm maapinnast). Esifassaadil on krohviimistluses säilinud nõukogudeaegse remondiga kaasnenud dekoratiivse rustika-imitatsiooni jälgi. (Foto 31). Vundamendis vajumisi ja pragusid ei esine. Hoonel puudub toimiv vihmaveesüsteem. Liigniiskusest tingitud sokli krohvikahjustused on kohati ulatuslikud. (Foto 16). Algne krohv on olnud vähese tsemendisisaldusega lubikrohv, pealmine krohviikiht on tsemendirikkam, tumedam ja tihedam. Krohviparandusi on tehtud sobimatu tsementkrohviga. Krohv on suurte tükkidena alusest lahti löönud ning kohati täielikult irdunud. Maapind on hoone esiküljel tõusnud soklikorruse akendeni, pinnase kalle on muutunud hoonele ebasoodsaks. Sokli krohviikiht on kogu hoone ulatuses vastu maapinda. Sokli serva ääres kasvab paar isetekkelist väiksemat puud. (Foto 32).

Foto 31. Hoone esifassaadil on sokkel kaetud rustikaimitatsiooniga dekoratiivse krohvigiga.  
Foto: Erja-Liina Raidma 2008.

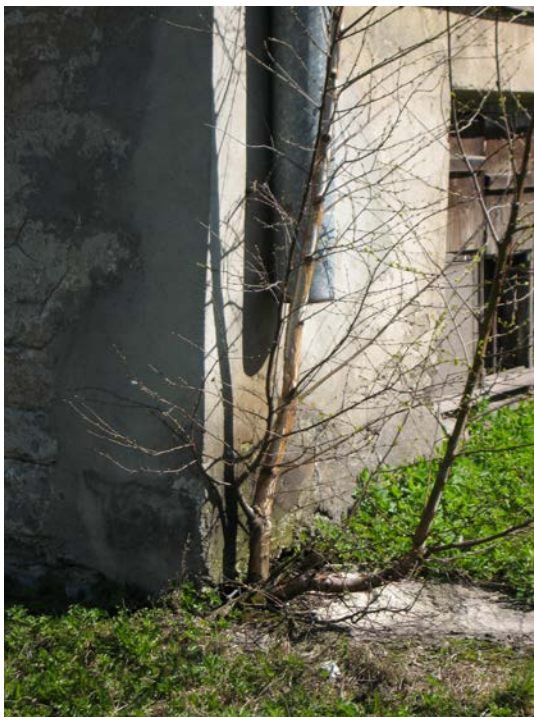
Foto 32. Sokli serva ääres kasvavad puud ja põõsad kahjustavad soklit .  
Foto: Erja-Liina Raidma 2008.

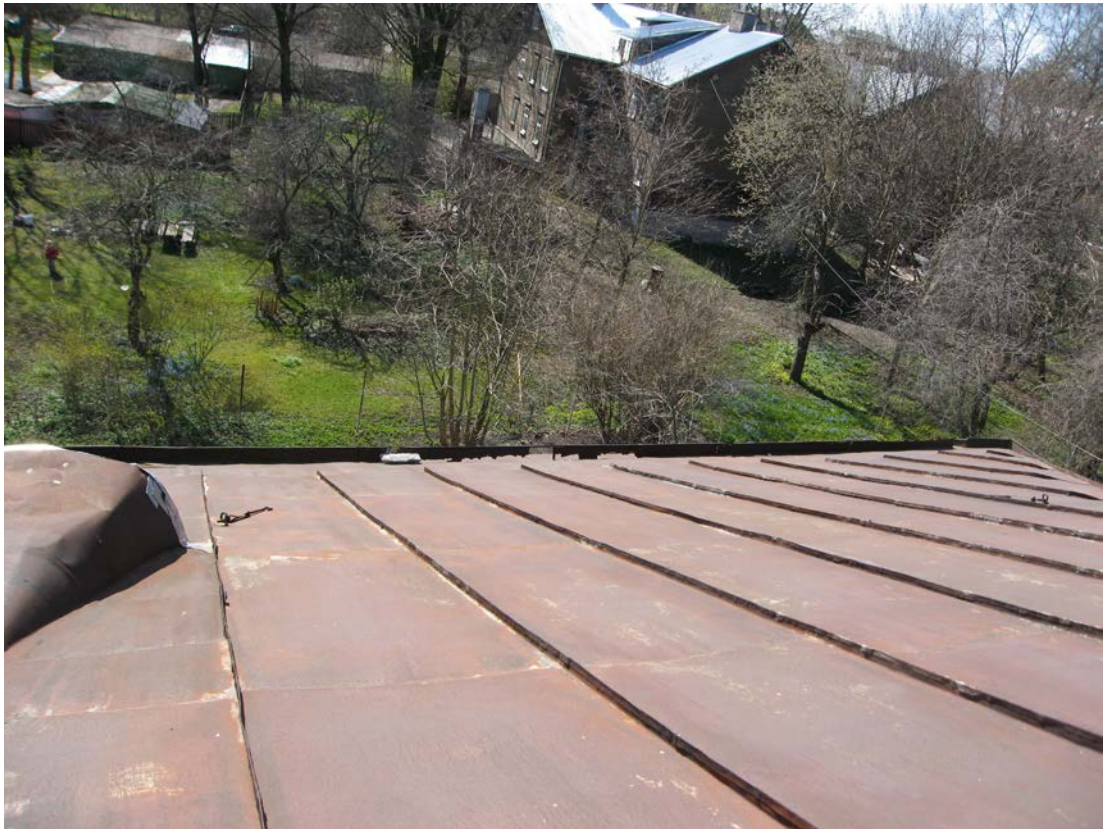
Katuseplekk on värvitud linaõlivärviga ajastule tüüpiliselt punakaspruuniks. Värv on osaliselt eemaldatud. Katusekatte põikvaltsid asuvad ühel tasapinnal, läbijookse valtsiühendustest täheldatud ei ole. Pööningupoolt vaadeldes on katusekate puhas, ilma läbiva roosteta. Katus on välispinnalt veidi roostetanud, kuid plekk on paks ja tugev. Katusepealsed valtsitud katuserennid on valdavalt puhastamata ja seetõttu kohati pitsiliseks roostetanud. (Foto 37).

Foto 37. Hoovihoone pitsiliseks roostetanud katusepealsed vihmaveerennid.  
Foto: Erja-Liina Raidma 2008.

- **Esmatähtis on paigaldada hoonele toimiv vihmaveesüsteem sh akende ja karniiside kaitseplekid.** Olemasolevad katusekate ja räästarennid tuleb puhastada sodist ning linnusõnnikust. Kahjustunud rennid paigata tsingitud plekiga või asendada uutega. Väändunud rennid painutada ettevaatlikult õige nurga alla.
- Paigaldada sobiva suurusega vihmaveetorude lehtrid ja katuse pindalale vastava läbimõõduga vihmaveetorud. Katuse pindala ühe ruutmeetri kohta arvestatakse 1-1,5 cm<sup>2</sup> vihmaveetoru ristlõikepinda. Torud paigaldatakse 12 cm hoone seintest eemale, et lekke või ülevoolu korral toimuks vee äravool mööda toru külgi. Vihmaveetoru ja

- Vanuse poolest katusekate väljavahetamist ei vajaks, kuid **hooldamatuse tõttu on märgata läbiviikude ja katusepealsete rennide olulisi kahjustusi, mis vajavad kohest remontimist**, vältimaks konstruktsioonide edasist kahjustumist. Parandused ja paikamised tehakse sarnase plekiga. Plekkkatuse läbiroostetanud paane saab asendada ka ühekaupa. Väiksemaid vigastusi parandatakse spetsiaalse pigilindi või jootmisega, valtse võib tihendada linaõlikitiga.

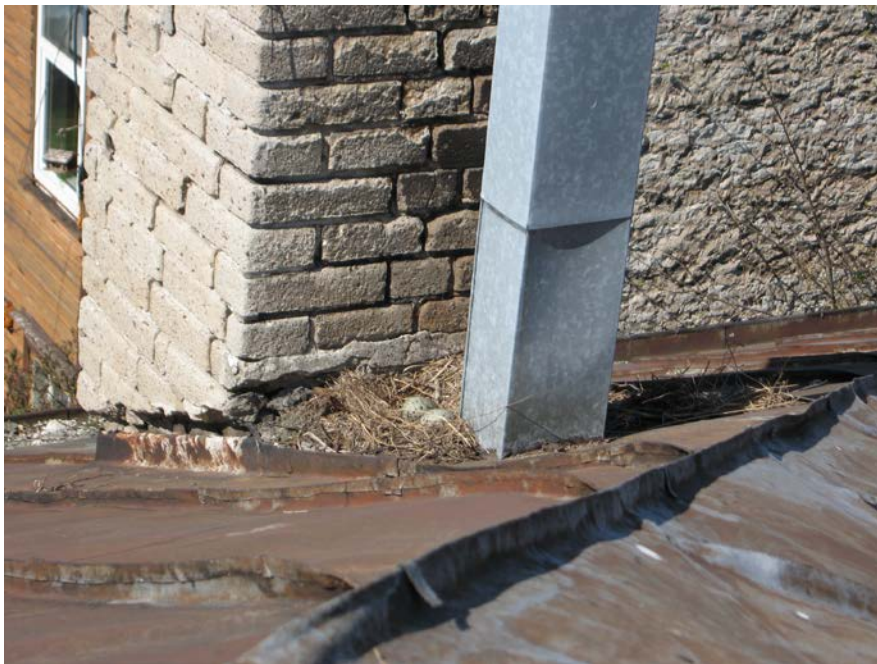
Ilma kaitseplekita korstnapitsid on murenenud ja lubimõrdine kiviprügi ummistab ning söövitab katuserenne. Korstnajala ja ventilatsiooni läbiviigu vahel asus vaatluse päeval kajakapesa ning katusekattel oli linnusõnnikut, mis on suur korrosiooni tekitaja. (Foto 38). Pööningul suuremaid lekkekohti ei esine. Lokaalseid lekkekohti korstnate jt läbiviikude ümbruses on parandatud tihendusvahuga. Lekkeid esineb lahtiste, ilma akendeta uukide läheduses.

Foto 38. Linnupesa ja linnusõnnik kahjustavad katusekatet. Foto: Erja-Liina Raidma 2008.

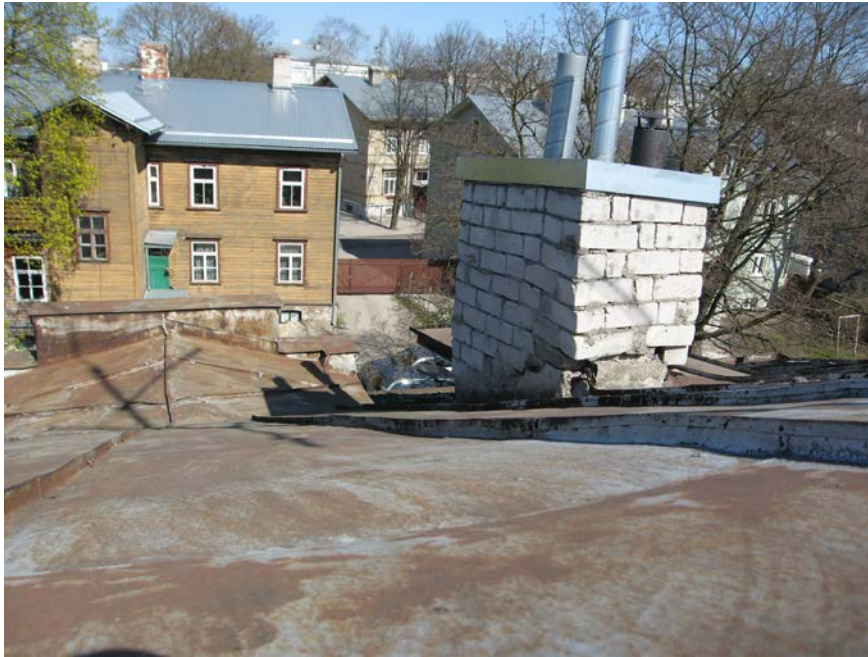
Foto 39. Vajunud ja pragudega uus korsten. Foto: Erja-Liina Raidma 2008.

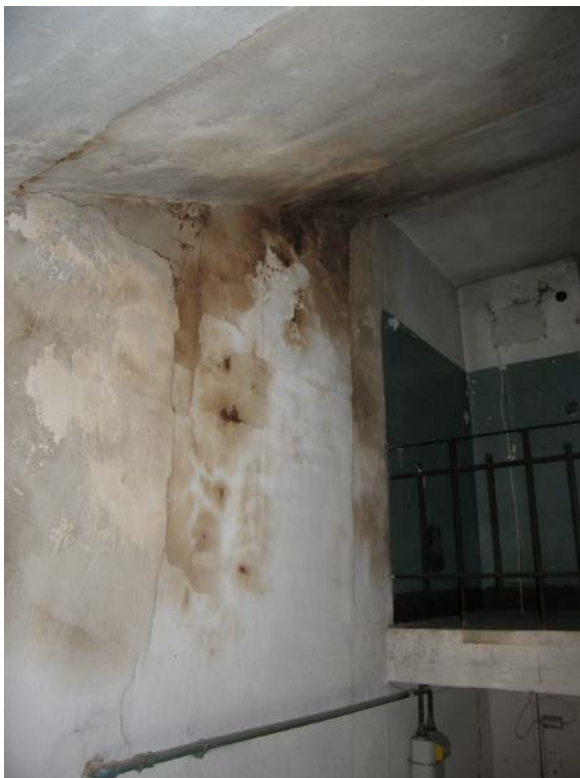
Foto 40. Ulatuslik pigilaik trepikoja pööningukorrusel. Foto: Erja-Liina Raidma 2008.

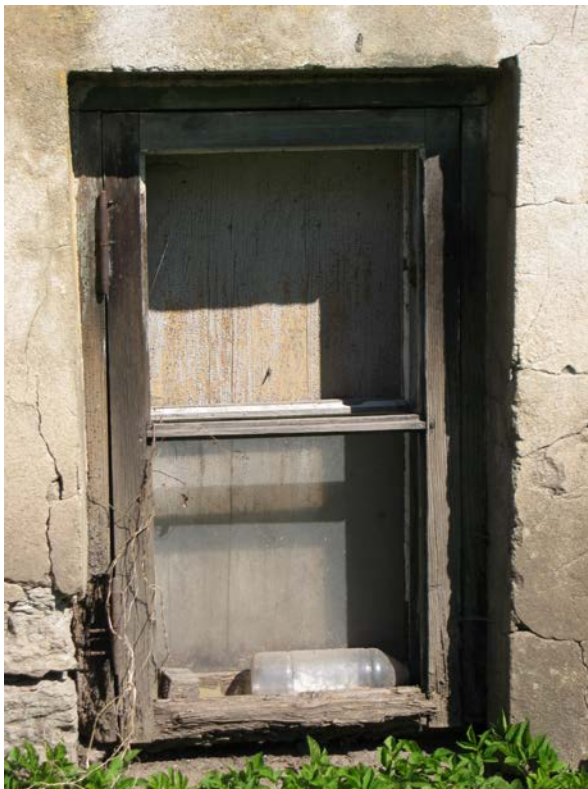
Foto 43. Hoovipoolse fassaadi niiskus- ja päikesekahjustustega keldriaken.  
Foto: Erja-Liina Raidma 2008.

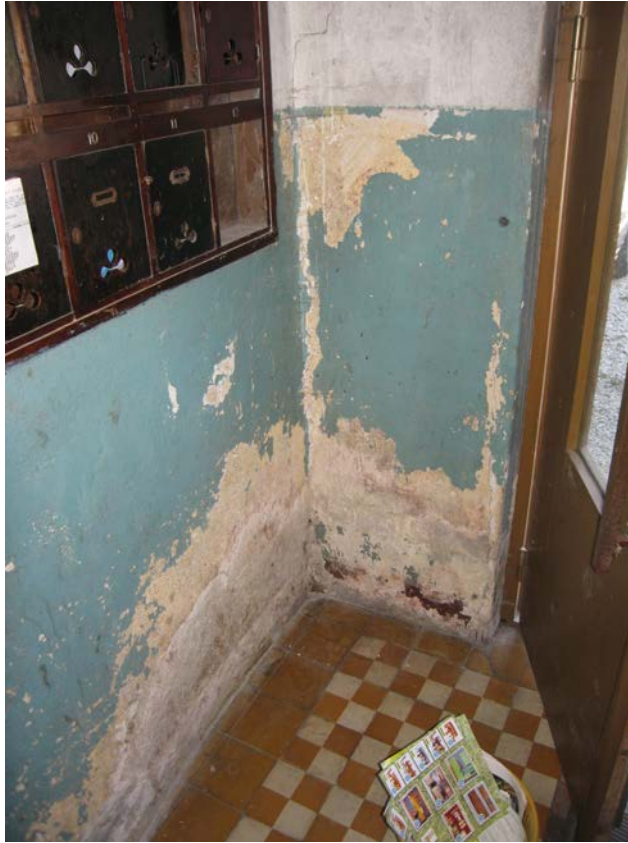
irdunud ja on märgata soolakahjustusi. (Foto 44). Seinad on krohvitud tiheda krohviga ja värvitud ebasobiva värvitüübiga, mis takistab niiskusel välja pääseda. Kristalliseerudes lõhuvad soolad värvi ja krohvi. Sissepääsust vasakul asuv seinapind on saanud ulatuslike veekahjustusi seina sees asuva veetoru lekke tulemusena. (Foto 45). Käega katsudes on sein niiske, krohv kobretab ja värv on irdunud.

Foto 44. Trepikoja seina soolakahjustused. Foto: Erja-Liina Raidma 2008.

- Trepikoja siseseinal peatub soolade kristalliseerumine, kui konstruktsioon on kuiv ja sooli lahustav ning transportiv vesi ei pääse ligi. Vaatluse hetkel olid kõik seinapindade niiskumise põhjused tingitud puudulikust vihmaveesüsteemist sh halvasti paigaldatud ja väändunud või puuduvatest kaitseplekkidest. Vihmavesi tuleb juhtida hoone seintest võimalikult kiiresti eemale, hoida hoone välisseinad kuivad ning ajutise märgumise korral tagada nende kiire kuivamine.

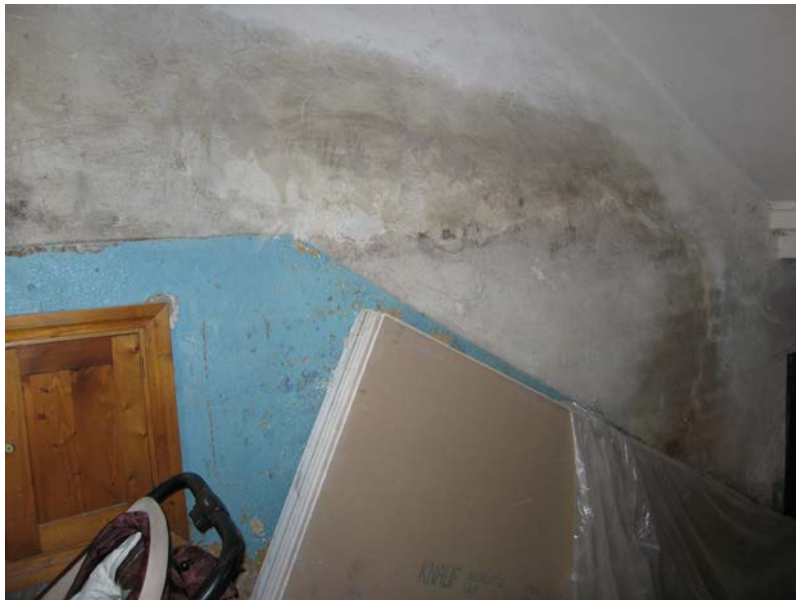
Foto 45. Trepikoja seina niiskuskajustused. Foto: Erja-Liina Raidma 2008.
