EKA
Restaureerimisteaduskond
Täienduskoolitus

Ago Arge
TÕLLUSTE MÕISA PEAHOONE KATUSE TARINDI
TEHNILISE SEISUKORRA HINNANG JA
ETTEPANEKUD REMONDIKS
Kursusetöö

Tallinn 2007

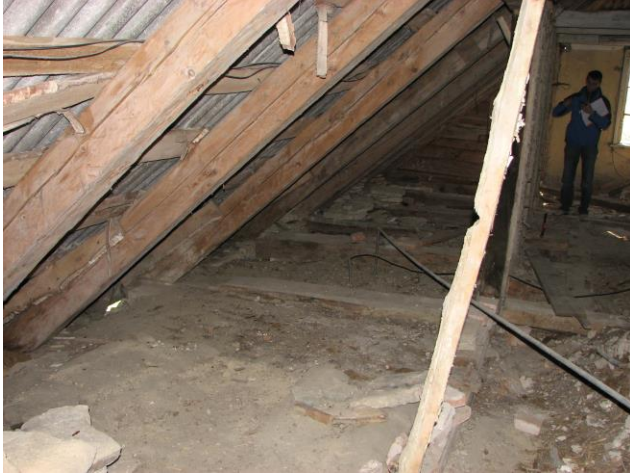
SARIKAD

Sarikad mõõtudega 200*200mm on üldiselt heas seisus. Niiskusest tekkinu kahjustused sarkatel puuduvad. Samas on sarikaid vigastatud lammutatava tiibhoone ehitamisel, mille tulemusel on toolvärgi kohalt sarikad läbi lõigatud. Vintsakpi ehitamisel on vigastatud sarikaid. Mis tuleb tugevdada plommimise teel.

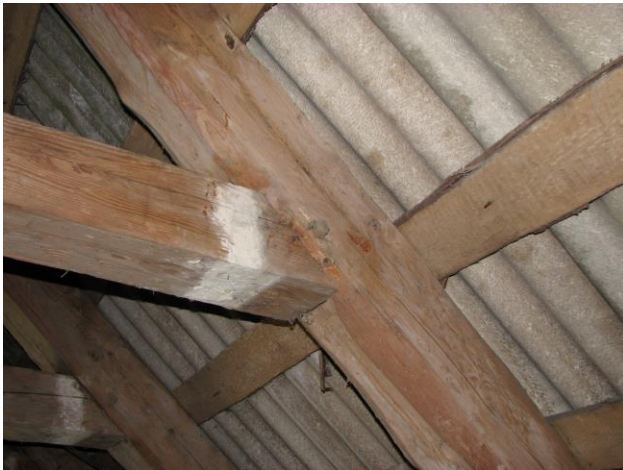
PENNID

Olemasolevad pennid ristlõikega 150*150mm on üldiselt heas seisus. Osa penne on kahjustatud läbijooksude tõttu ja paljud pennid puuduvad.

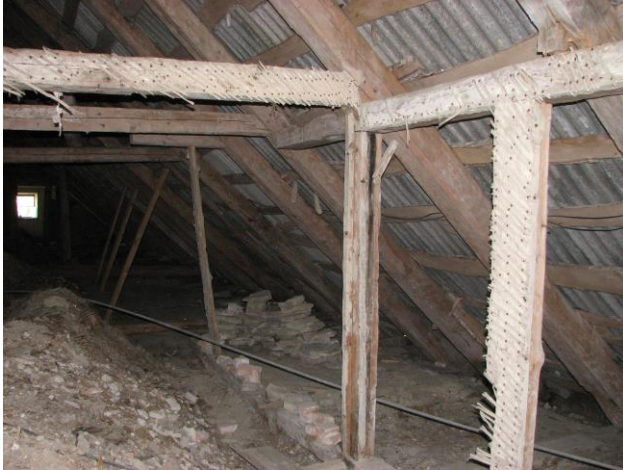
TOOLVÄRK

Olemasolev toolvärk on hästi säilinud. Jätta alles ainult lammutatava hooneosa pool olevad toolvärgid, muus osas võib need eemaldada.

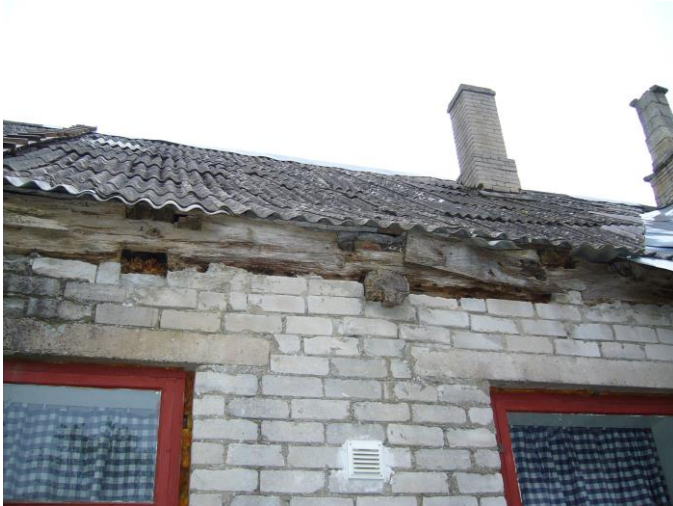
MÜÜRILATT

Müürilatt vana hoone välisseina osas on täielikult mädanenud ja kuulub vahetamisele.

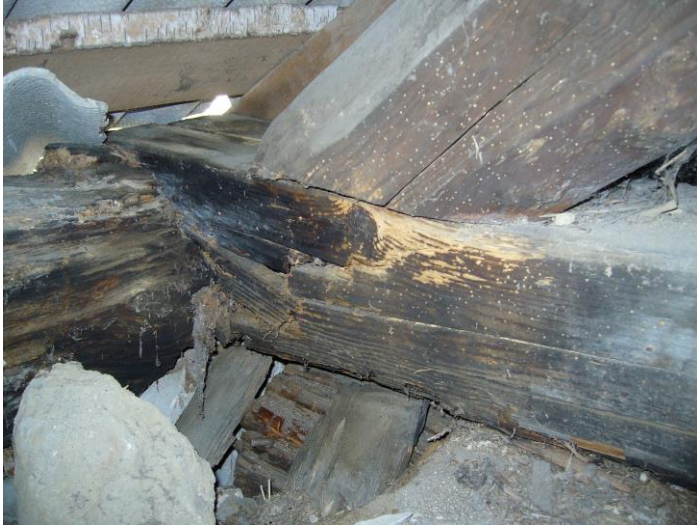
SARIKA TÕSTMIS TALAD

Kuna on mädanenud müürilatt ja vana hooneosa laetalade otsad on vigastada saanud ja sarikate tõstmis talad. Esineb kahjustusi läbijooksudest ja vana osa laetalade vajumisest tekkinud liigse koormuse põhjustatud vigastusi.

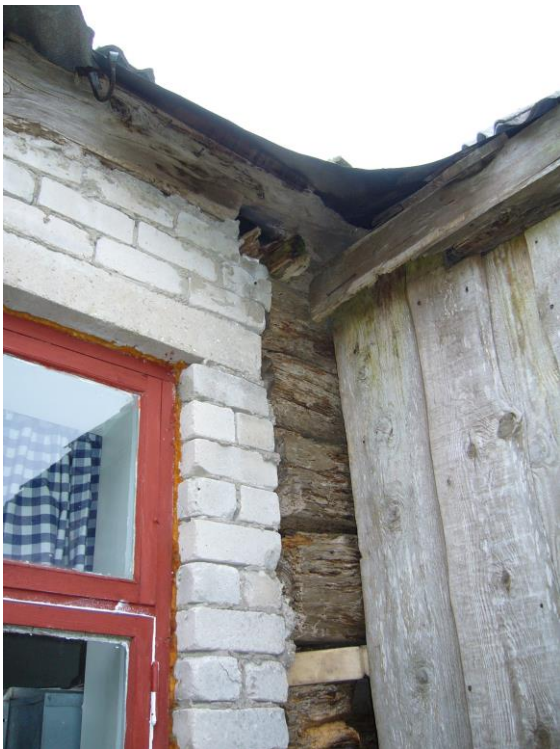
ALUSSEINAD

Vana osa palksein on kahjustatud vee läbijooksudest. Osaliselt on see asendatud silikaadist lapitud seinaga. Seina peal puudub hüdroisolatsioon müürilati all, mille

tulemusel on müürilatt mädanenud. Kogu palksein vana osa õuepoolses osas tuleks taastada. Ajutiselt piisab tiibhoone lammutamisest ja olemasolevate laetalade toestamisest.
