Eesti Kunstiakadeemia Restaureerimisteaduskond

Saue mõisa peahoone restaureerimisest

**2006/2007.õ-a. Arhitektuuri konserveerimise ja restaureerimise
täienduskoolituse lõputöö**

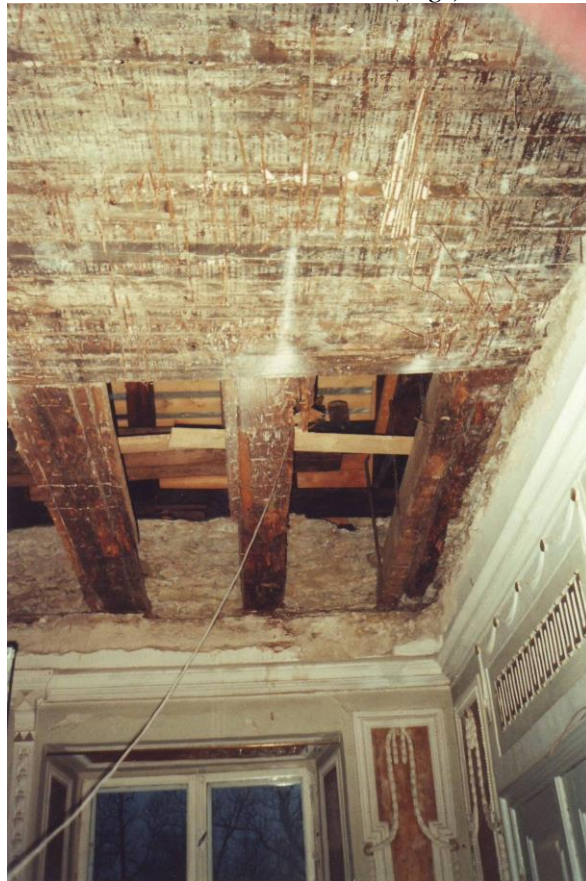
II korruse saal nr 7 (lagi)

Saalide nr: 2; 7; 8; lagede krohv ja stukk suures osas alla kukkunud ja seinte stukk ning kunstmarmor suurte kahjustustega või hoopis hävinud (nr:7). Läbi katuse tulnud sadeveed põhjustasid teisel korrusel saali (nr 13) lae allakukkumise. Selline oli mõisa olukord 1995 aastal.

Visuaalse vaatluse tulemus oli optimistlik ja tundus taanduvat suures osas nõukogudeaegse restaureerimise vigade parandamisele ning väikeste pehkinud osade asendamisele. Selgus, et müürilatid on praktiliselt täies ulatuses mädad; II korruse ühe saali (plaanil nr: 13) laetalad osaliselt ja teisel (nr: 7) täielikult kuna lagi kukkus alla. Kohtadel, kus talad olid vähem kahjustatud vahetasime välja ainult kahjustatud osad, kusjuures maksimaalselt kasutasime vana puitu.. Täpsemal katuse konstruktsioonide uurimisel, selgus: müürilatid olid müüril ilma isolatsioonita (80-ndate lõpus vahetatud) müürides olevad räästaaluse tuulutused alt ja ülalt suletud mille tõttu tuli vahetada 100% müürilatte.

Soome restaureerimiskoolis saadud koolituse, nende diplomandide ja „Vana Tallinna” juhendamisel taastasime (ruum nr 7) kunstmarmori tahvlid vana tehnoloogia järgi.

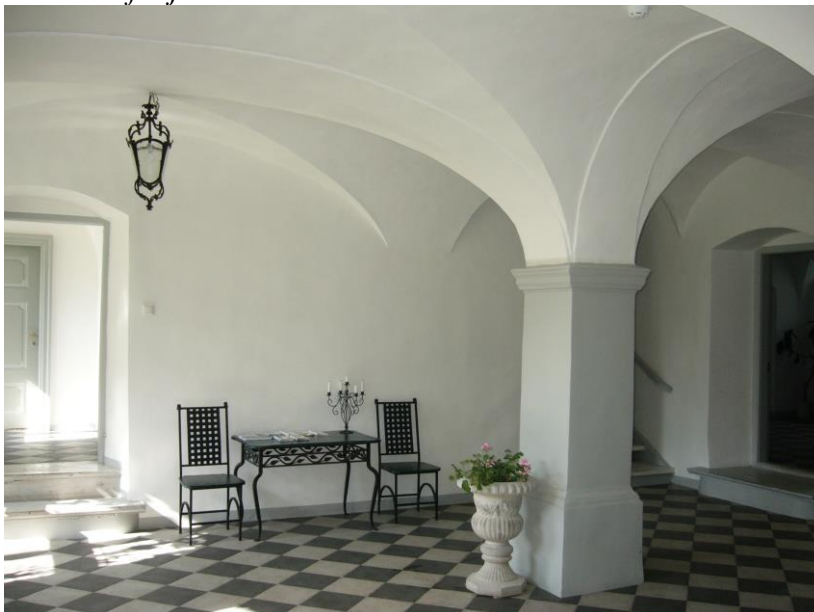
I korruse fuajee 2006.

fuajee, ruum nr 1 seinad olid põrandast 1,5m kõrguseni kaetud vineeritahvlitega millele oli liimitud mistra. Tahvlite eemaldamisel (olid paigaldatud 80-ndatel teostatud restaureerimise käigus) selgus, et kohati rohkem kui meetri kõrguselt oli krohv märg ja alla kukkunud. Põrand, millel puudus isolatsioon ja soojustus, kuhu oli otse õhukesele liivakihi paigaldatud (sama restaureerimise käigus) 300*300 dolomiitkivid, muutus alati paar päeva enne vihma märjaks. Eriti siseseinte alaosad olid saanud tõsiseid niiskusekahjustusi, kuid õnneks asi ei olnud jõudnud seente arenemiseni.

kõrvaldada 30sm mullakihti, paigaldada isolatsioon, soojustus, põrandaküte ning klinkerplaat (plaadi valikul arvestasin prof. Ants Heina soovitusi), mis annaks põrandale tema esialgse ajaloolise näo ja kus soojus tõrjuks maksimaalselt müüride niiskust. Seda, et otsus oli õige näitavad ka peale 8 aastast ekspluatatsiooni kuivad seinad ning nendel suhteliselt hästi püsiv värv. Enne loetletud tööde tegemist tuli avada, puhastada, kuivatada ja krohvida uuesti müüride alaosad. Kõikides sokklikorruse tubades asendasime pehkinud laudpõrandad soojustatud, vesiküttega kivipõrandatega.

Kõik kommunikatsioonid, kanalisatsioon, vesi, elekter sai viidud põrandaalustesse kanalitesse.

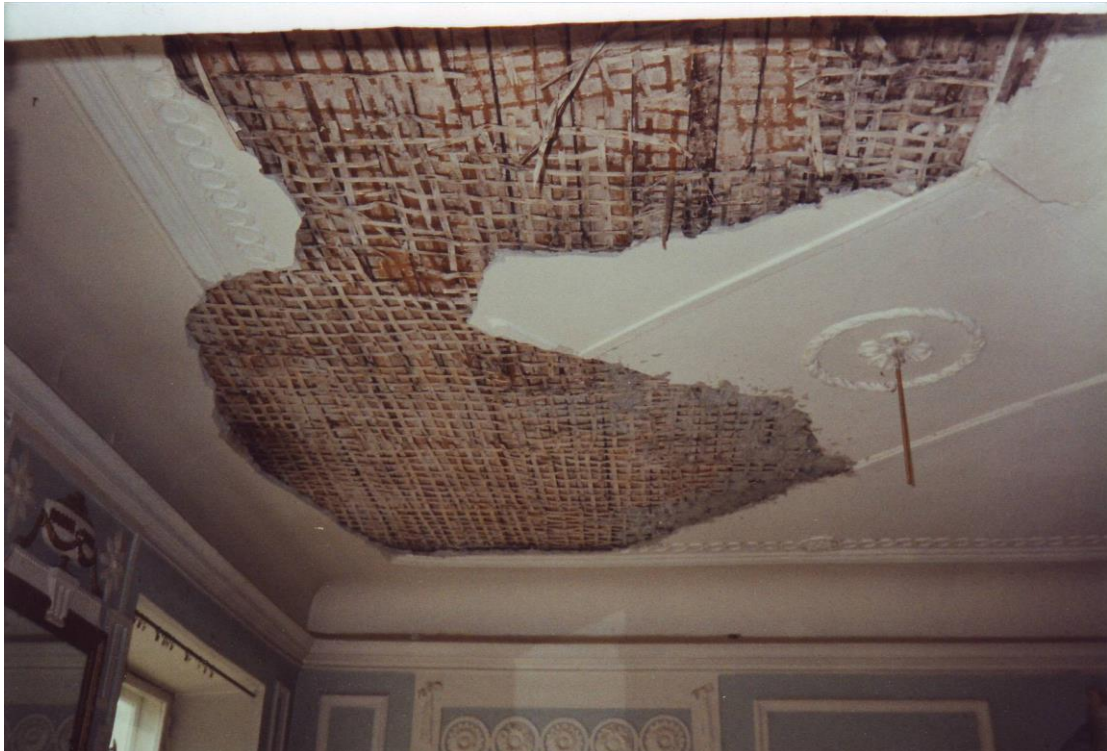
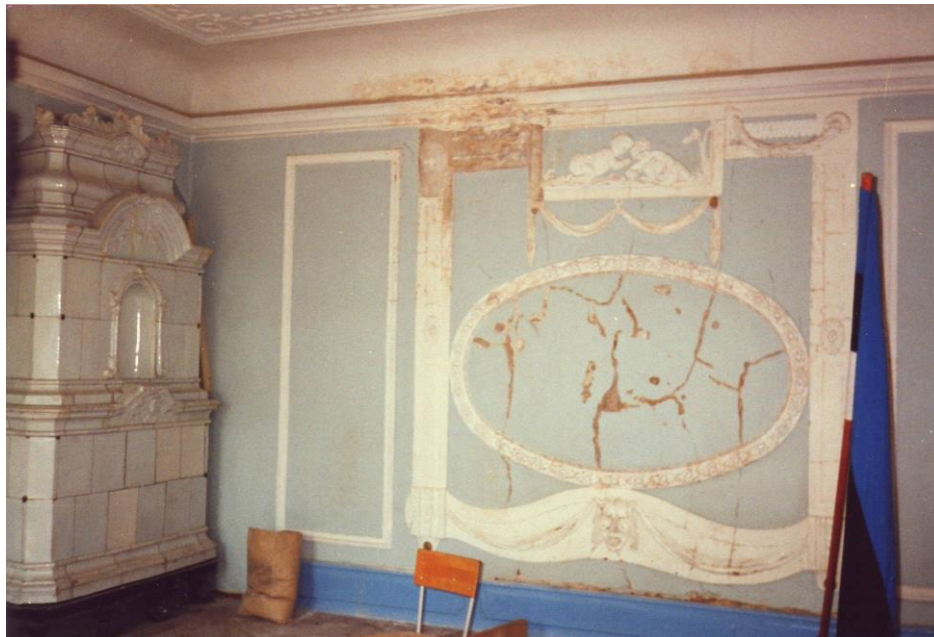
II korruse saal nr 2

Elukorruse saalide seisukord oli raskeks ülesandeks, kuna 80-ndatel tehtud restaureerimisele oli eelnenud ilmselt mittekvaliteetne uuring. Edasiste üleujutuste tulemusena olid tõsiselt kannatada saanud laed, seinad (saalides nr: 1; 2; 6; 7; 8; 13; 14 stukkkaunistused ja kunstmarmor) saalis nr: 10 oli osa kunstmarmorit õlivärviga üle värvitud. Meie õnneks oli saali nr: 2 nurgas suur pappkast, kuhu kellegi hoolas käsi oli kogunud lagedelt ja seintelt allakukkunud stukkkaunistusi ja nende tükke.

Tuli teha suur töö- tükkidest kokku panna stukki mudelid, et nendelt võtta vinamolist vormid ning valada uued detailid.

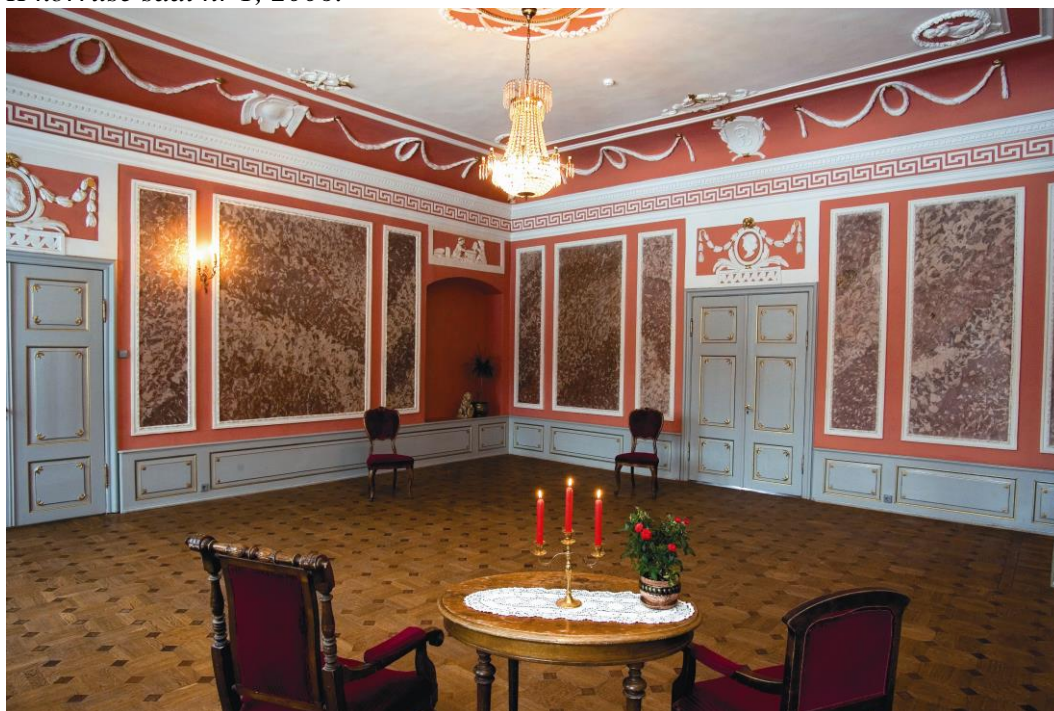
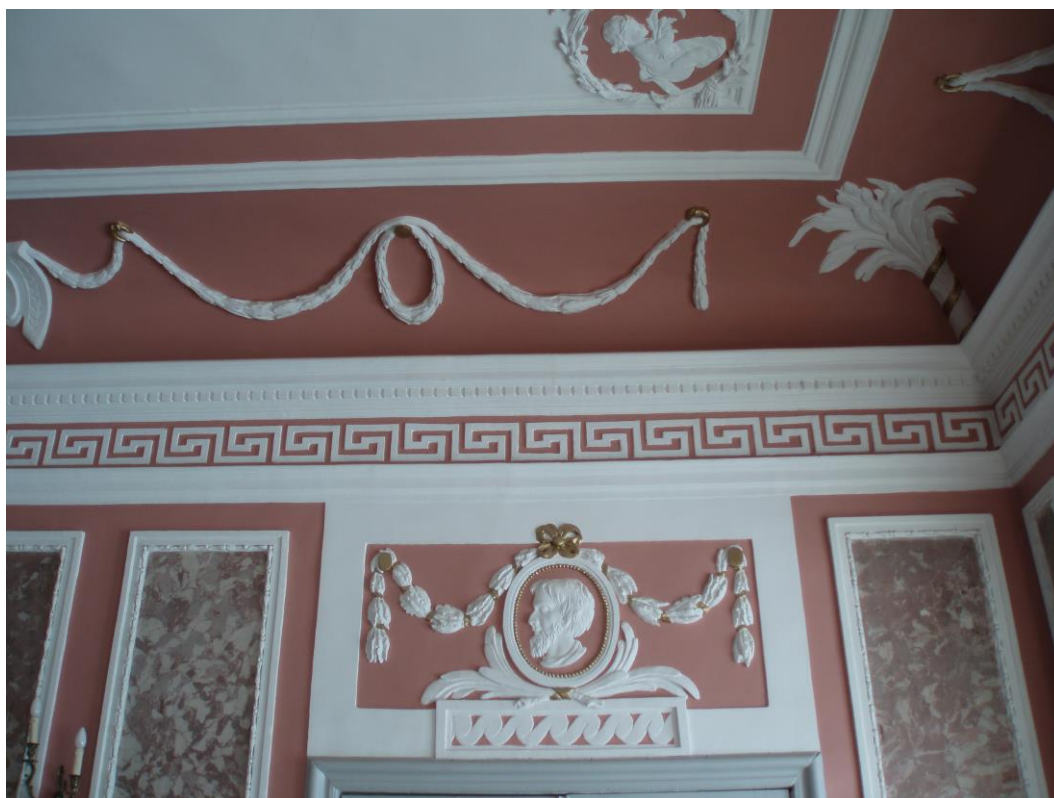
II korruse saal nr 1, 2006.

Ainult saalides nr 1 ja nr 8 olid algselt olnud parkettpõrandad, mujal aga laudpõrandad. Saalis nr 1 leidsime nõukogude ajal paigaldatud „lutteri” kilpparketi alt originaalparketi jäänused, mis võimaldasid 100%-se täpsusega ehitada originaalmaterjalist ja originaalmustriga põranda.

Originaalparketijäänustest valmistasime 1 m² suuruse näidise, mis säilitatakse mõisas.

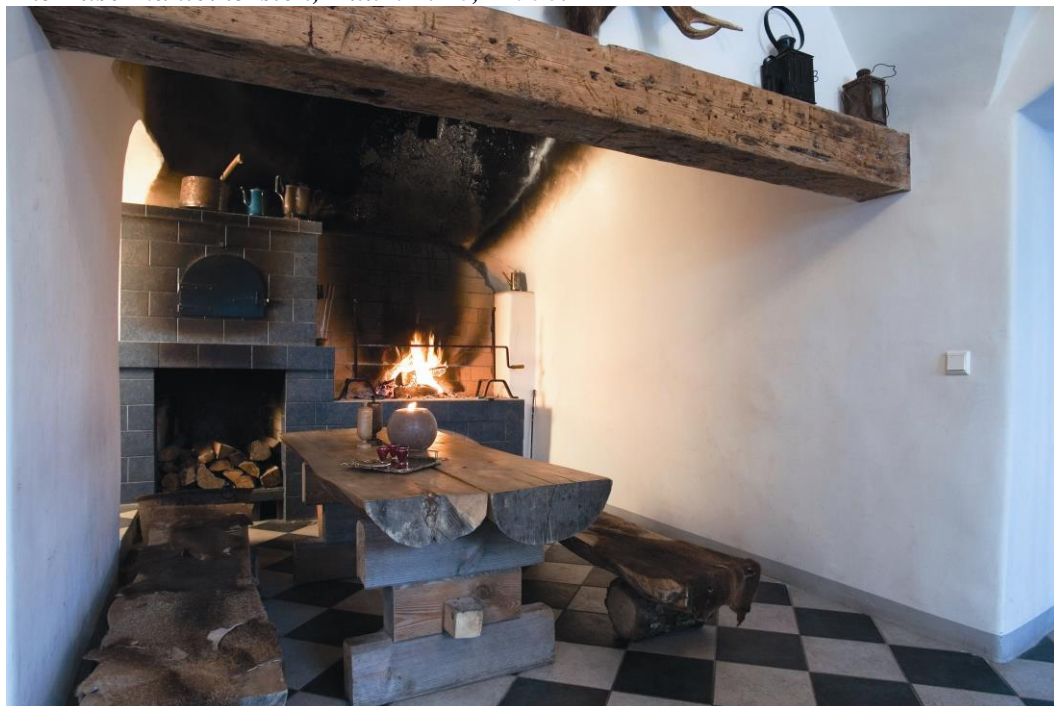
I korruse mantelkorsten, ruum nr 6, 2006.

Eemaldades sööklana kasutatud ruumis seintelt kahhelkive ja vineeri avastasime kiviseinas puittala. Uurimise käigus selgus, et mantelkorstna (ruum nr 6) ava oli nõukogude perioodil kinni müüritud. Edasises tegevuses mantelkorstna taastamisel kaasasime „Vana Tallinn OÜ” spetsialiste ja muinsuskaitse Harjumaa inspektorit, käisime tutvumas mantelkorstendega Lätis, Rundales, Kuuramaa hertsogi lossis.

Tulemuseks oli esimene restaureeritud ja toimiv XVIII saj. mantelkorsten-köök Eestis.

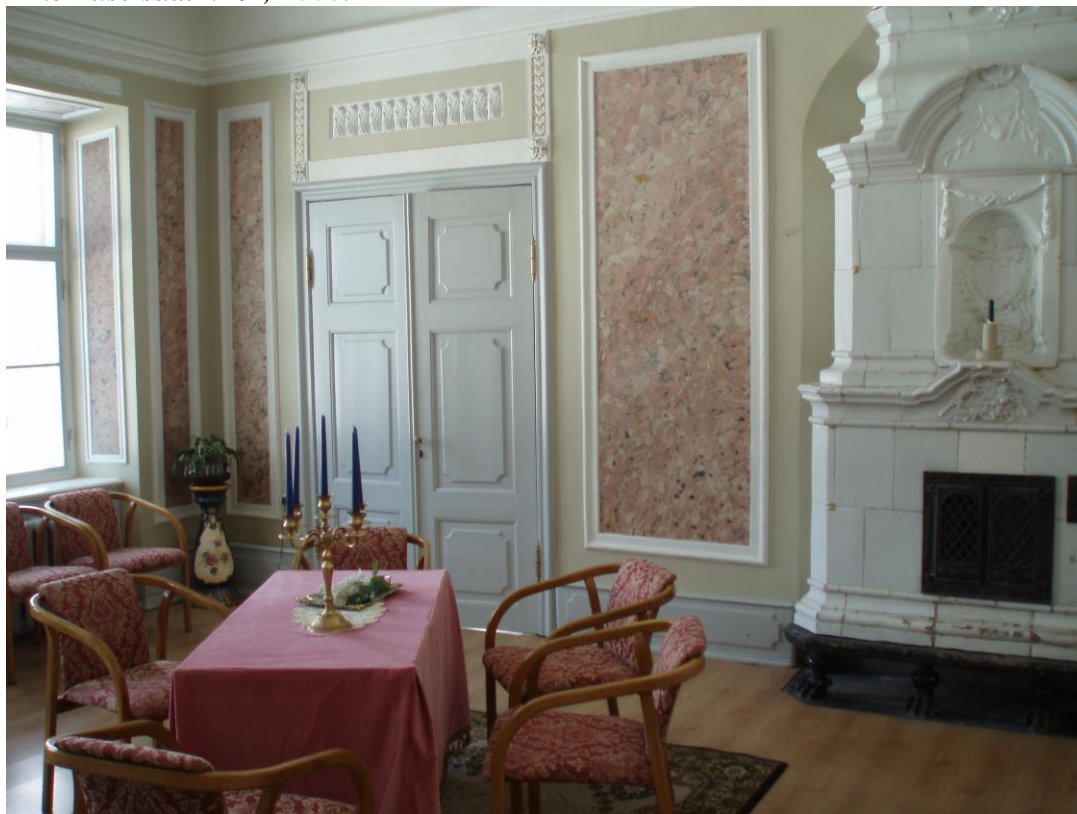
II korruse saal nr 9, 2006.

Saali nr 9 põranda avamisel avastasime, et soklikorruse võlvlae välisseinapoolsed nurgad olid tugiliivast tühjendatud, et sealt läbi viia soojatorustikud II korrusele.

Nurkade läbivajumist otseselt ei olnud näha, kuid soklikorruse ruumi nr 12 võlvlage oli ilmselt pragude ilmnemisel tsementvaluga tugevdatud.

Välisseina nihkumise pidurdamiseks suurendasime esialgselt plaanitud terrassi mõõtmeid nii, et terrassi sein täidaks ka tugimüüri ülesannet.
