Välgita mõisa peahoone katusekonstruktsiooni restaureerimistööd 2007

2006/2007. õ-a. Arhitektuuri ja konserveerimise ja restaureerimise täiendkoolituse lõputöö

Asukoht: Välgita küla

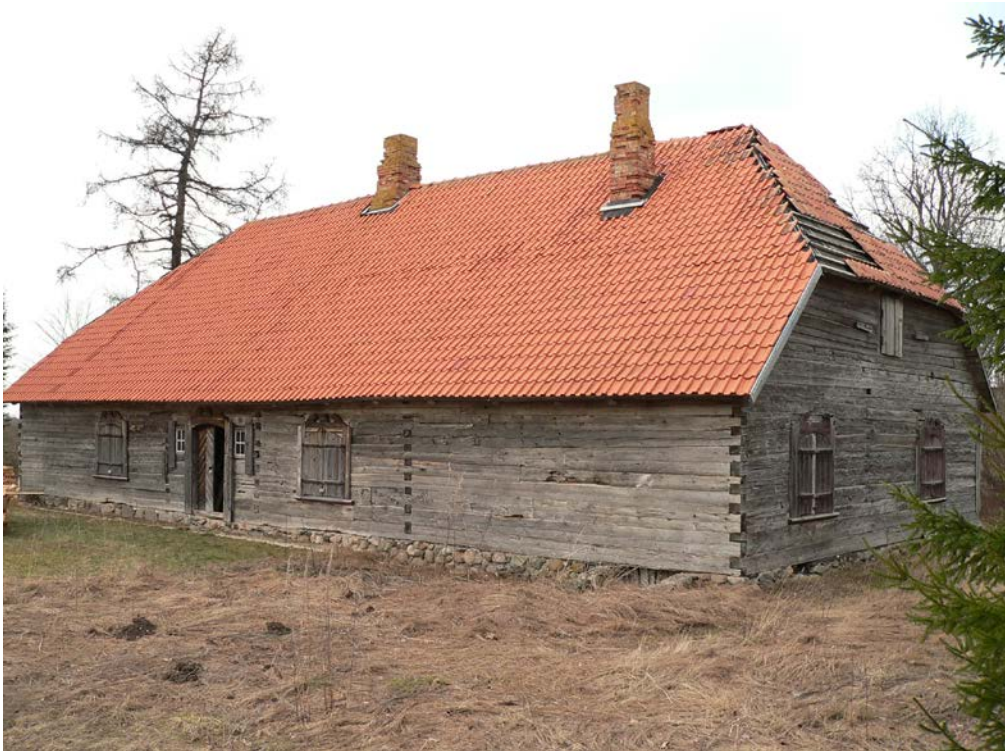
2005. aastal oli hoonel veel savikivist poolkelpkatus (foto 6.1). Viimaste restaureerimistöode käigus paigaldatud kivikatus oli ehitatud madalakvaliteetselt, kohati oli jäänud paigaldamata aluskattena kasutatud ruberoid, mistõttu talvisel ajal tuiskas lumi tihendamata katusekivide vahelt konstruktsioonelementidele. Sarnane seis oli ka korstnaümbruses liitekohas katusega. Sarikatele oli paigaldatud diagonaalsed talad maja keskmisele kandeseinale. (foto 6.3.) Hetkel käivad tööd, et taastada ajalooliselt paremini sobiv laastukatus.

Viimaste restaureerimistööde käigus paigaldatud katusekivid olid osaliselt juba oma aja ära elanud (foto 6.1.) ja teiseks olid tööd teostatud halva kvaliteediga. Kuigi omanik soovis algselt kivikatust taastada ja lasi selleks projekti koostada, valmistatakse vastavalt Muinsuskaitse eritingimustele siiski laastukatus. Mis sellisele vanale ja väärikale hoonele sobib paremini. Projekt kohandati ringi laastukatuse tarvis ja Puitkatused OÜ pakkumine nimetatud tööde teostamiseks sai peremehe heakskiidu 2006. aasta hilissuvel – sügisel. Kuna Puitkatustel oli tööde plaan pikemalt koostatud otsustati koos, et jäetakse tööd 2007 aasta kevadesse.

Foto 6.1. Olukord enne katusetööde alustamist, vaade hoone tagumiselt küljelt.

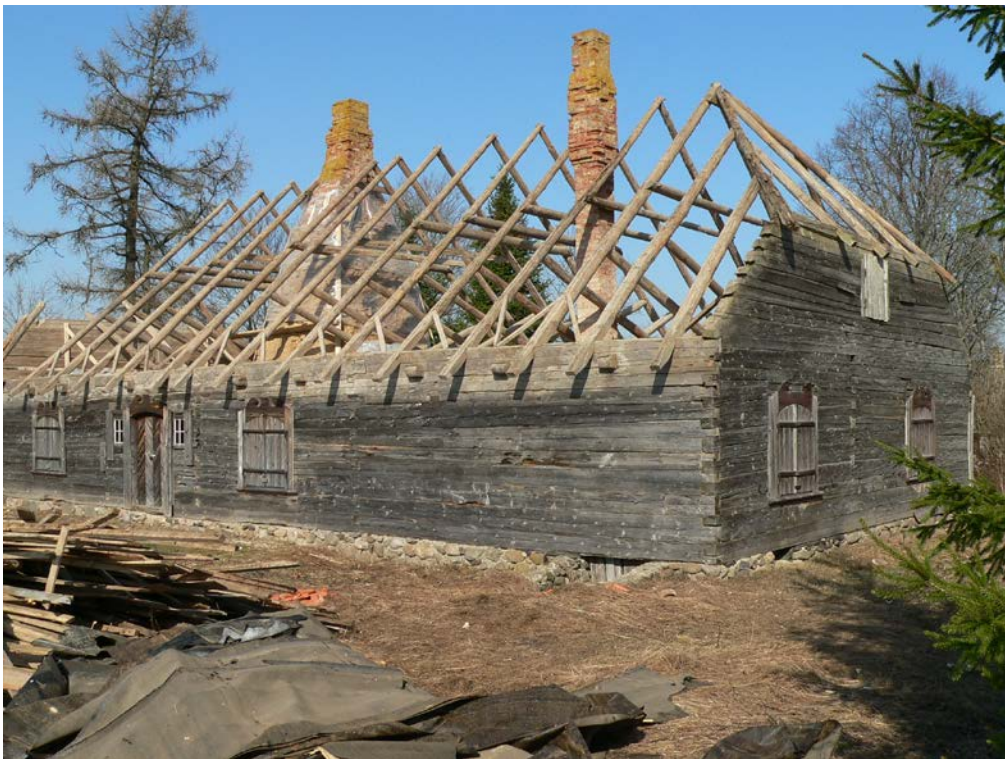
Foto 6.2. Olukord peale kivikatuse demonteerimist

20. märtsil 2007. aastal alustatigi katusevahetustöödega. Vana kivikatuse eemaldati kuni sarikateni (foto 6.2), samuti ka maja kesksele kaldseinale toetunud sarikate diagonaalsed toed (foto 6.3). Katusekivid transporditi kõrvalasuvasse hoonesse, mis nõukogude ajal oli kastutusel kuivatina. Et hoone ülemine palgirida oli kivikatuse raskuse ja ebaotstarbeka toetuse tulemusena laiali vajunud, nägi esialgne plaan ette seinte „kokkutõmbamist”, samal ajal sarikaid penni alt tõstes. Kuna vahetust vajab ka üks otsast rebenenud tala (foto 6.4) otsustati siiski katuse sarikad maha lasta, et nimetatud töid saaks paremini teostada.

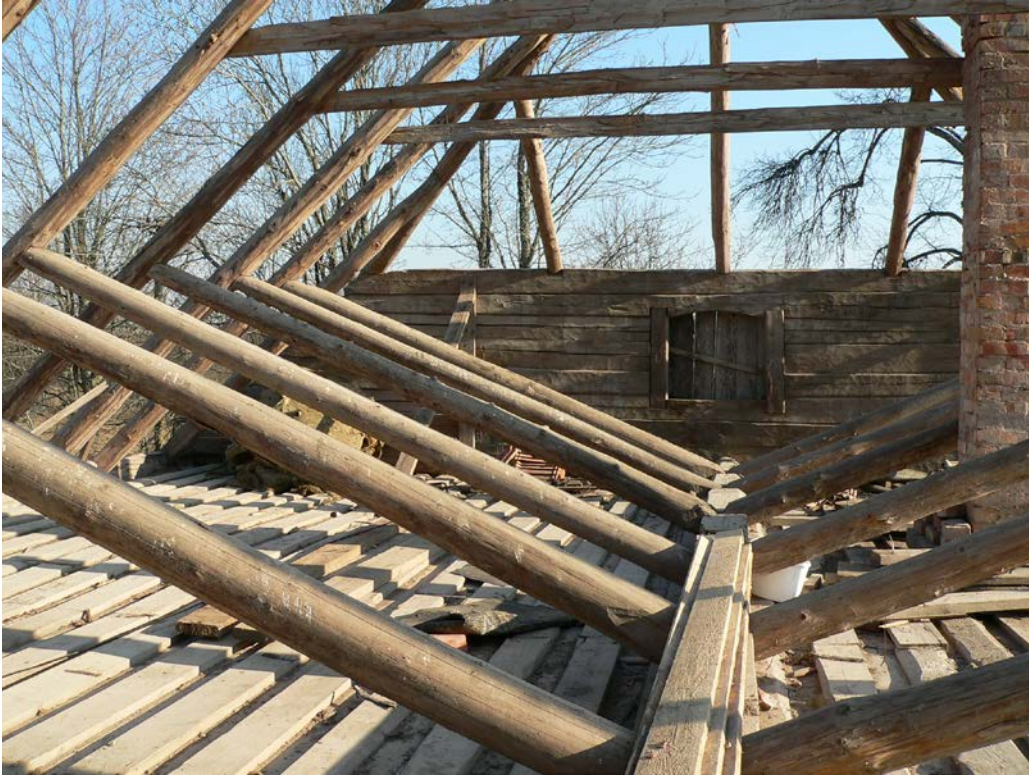
Foto 6.3. Sarikaid toetanud diagonaaltoed

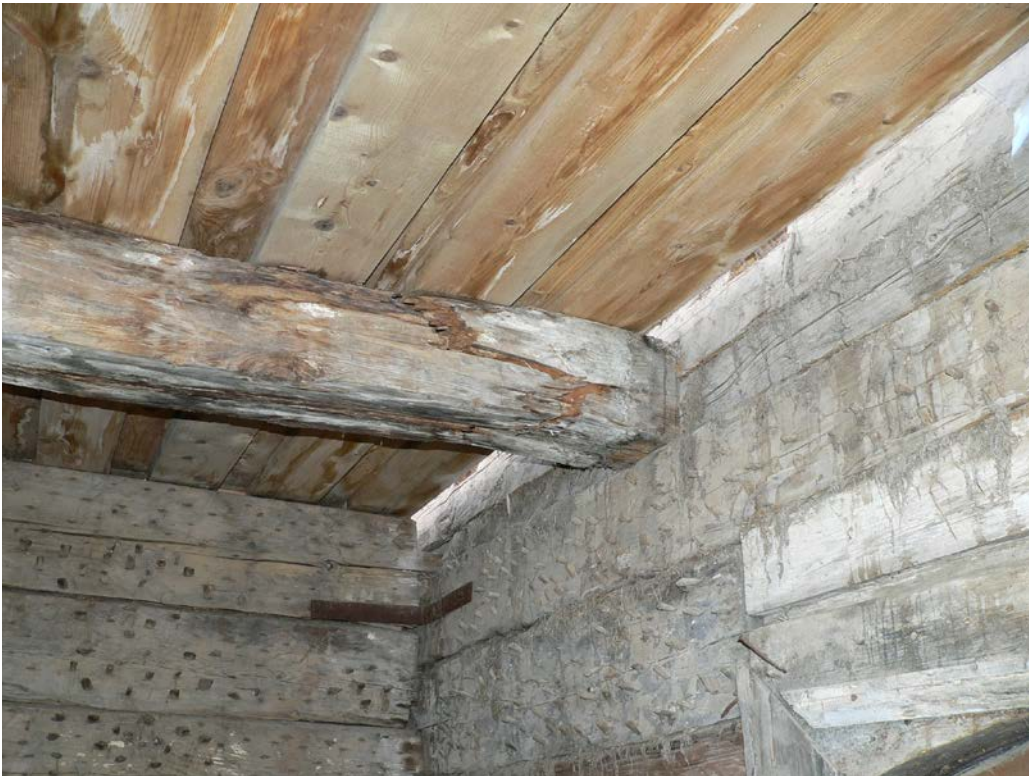
Foto 6.4. Rebenenud tala

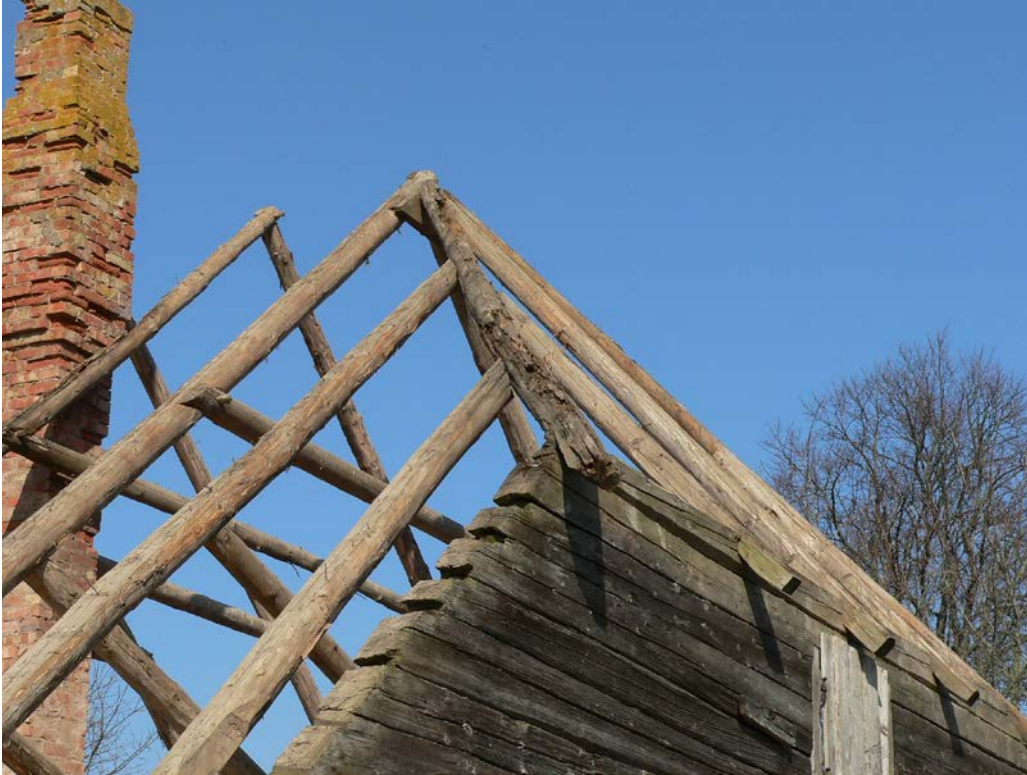
Foto 6.5. Vanade sarikate olukord

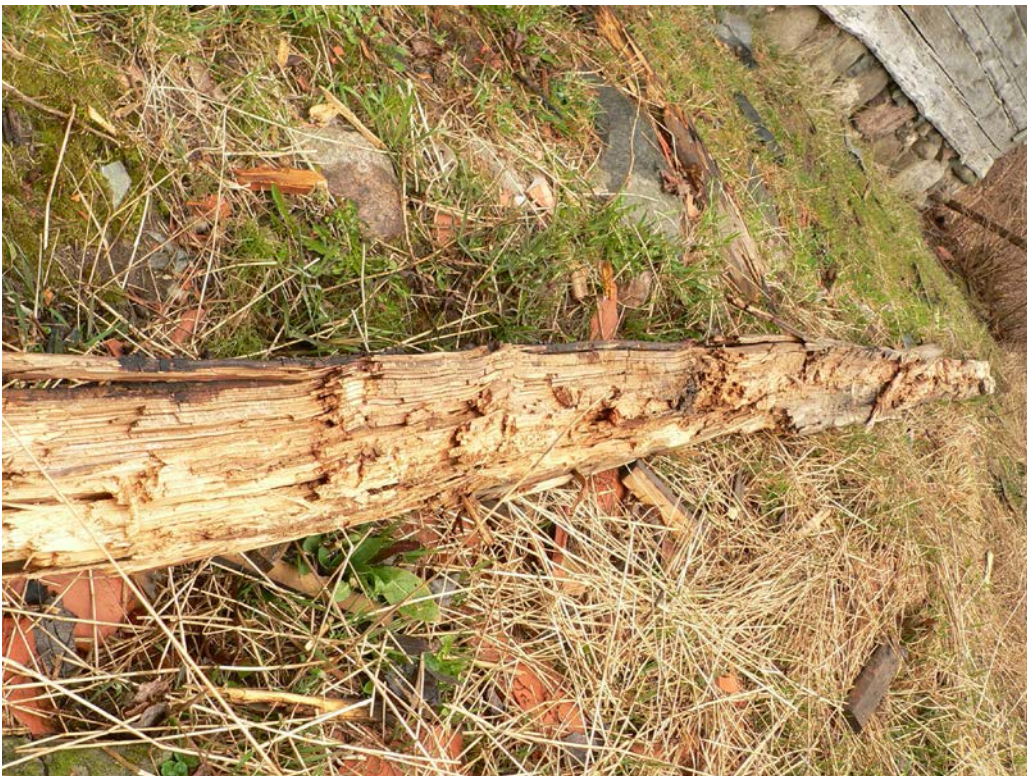
Foto 6.6. Mahatõstetud sarikas

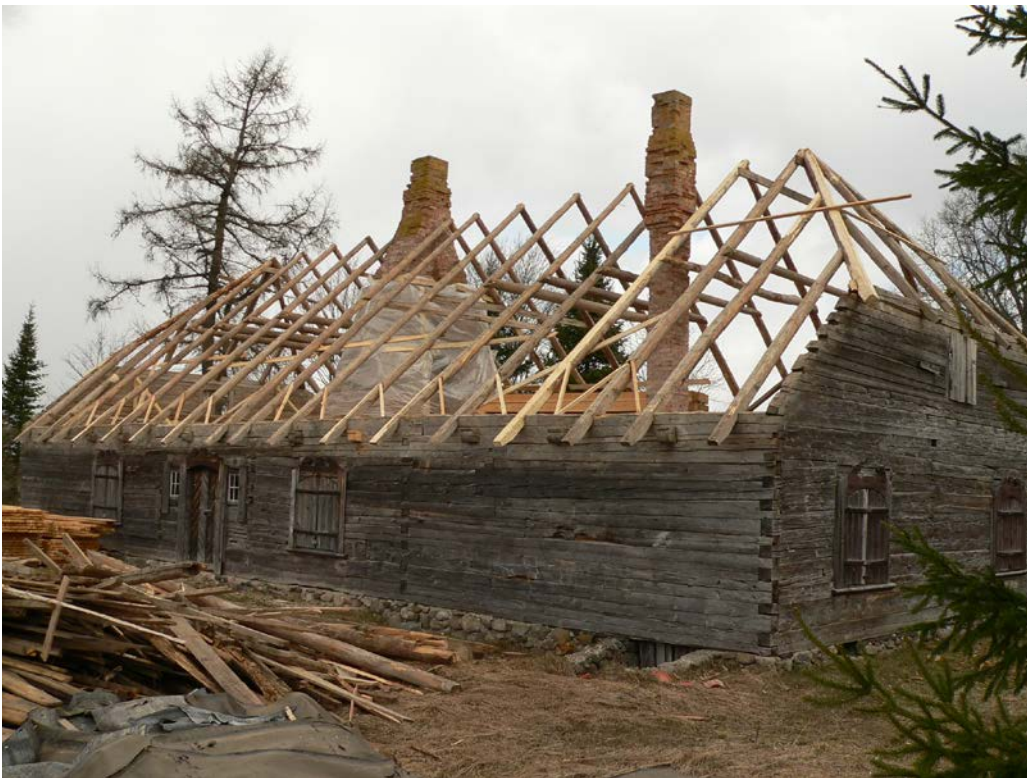
Foto 6.7. Sarikad vahetatud, proteesitud ja tagasi peale tõstetud

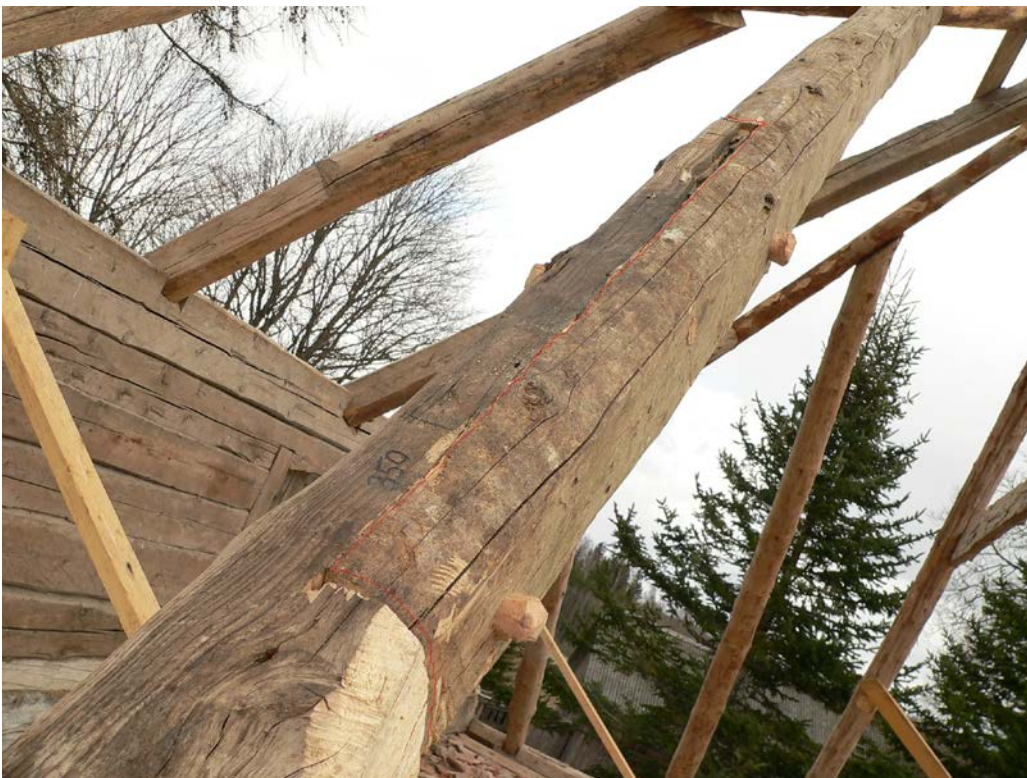
Foto 6.8. Proteesitud sarikas

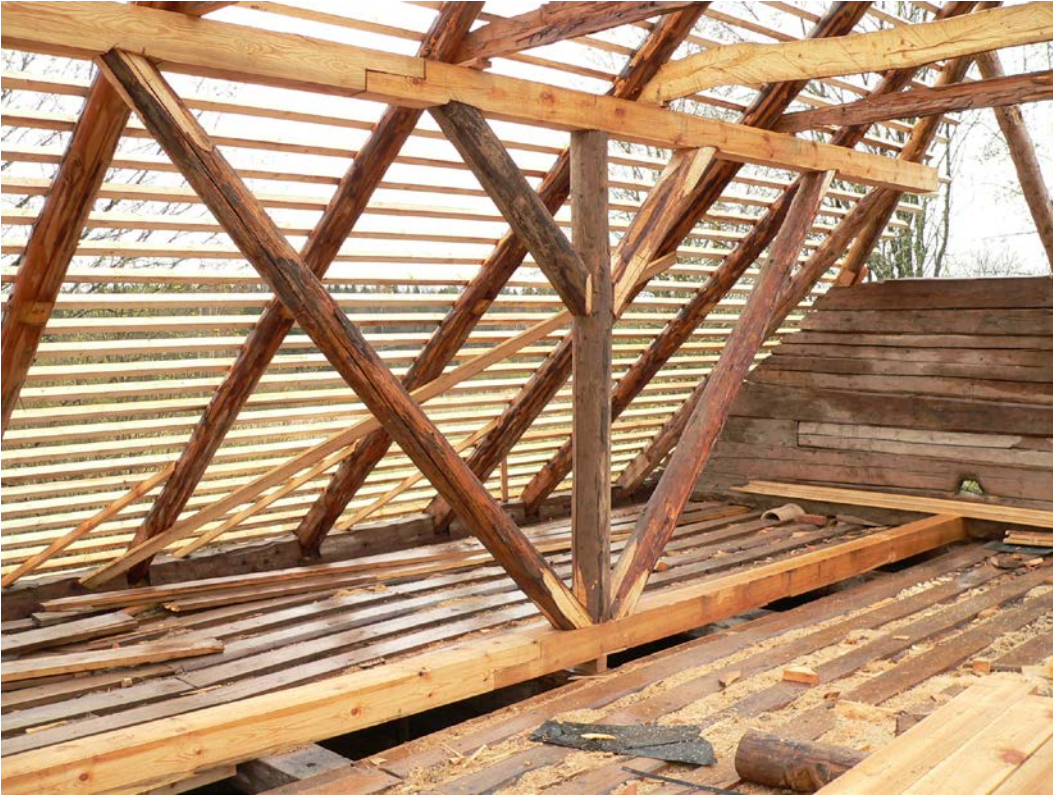
Foto 6.9. Toolvärk vastavalt projektile on ehitatud toetuma kandeseintele.

Kui sarikad olid korrektselt paika saanud, alustati toolvärgi ehitustöid vastavalt projektile (lisa nr 5; lisa nr 6). Kuigi laastukatus enam nii raske kui kivikatus oli ei tule, otsustati siiski katusele tuge pakkuda, toetades toolvärgi kandvatele seintele. Alumine ja ülemine „vöö” valmistati saematerjalist 175 * 175 mm, postideks ja tugedeks kasutati ära sarikate varasemaid diagonaaltugesid (foto 6.9).

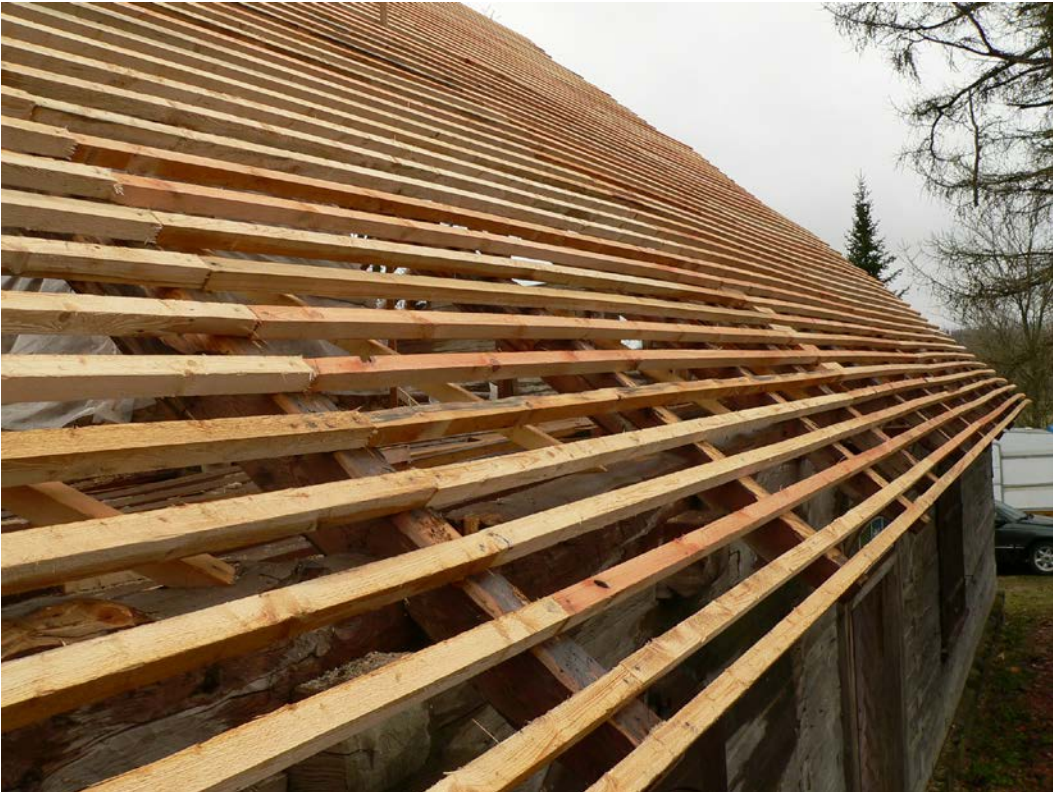
Foto 6.10. Roovitus maja peafassadil.

Rihiti uus roovitus 50*50 mm saematerjalist, vastavalt laastu pikkusele 170 mm sammuga (foto 6.10). Seejärel haavapuidust valmistatud kolmekordne katusekate.

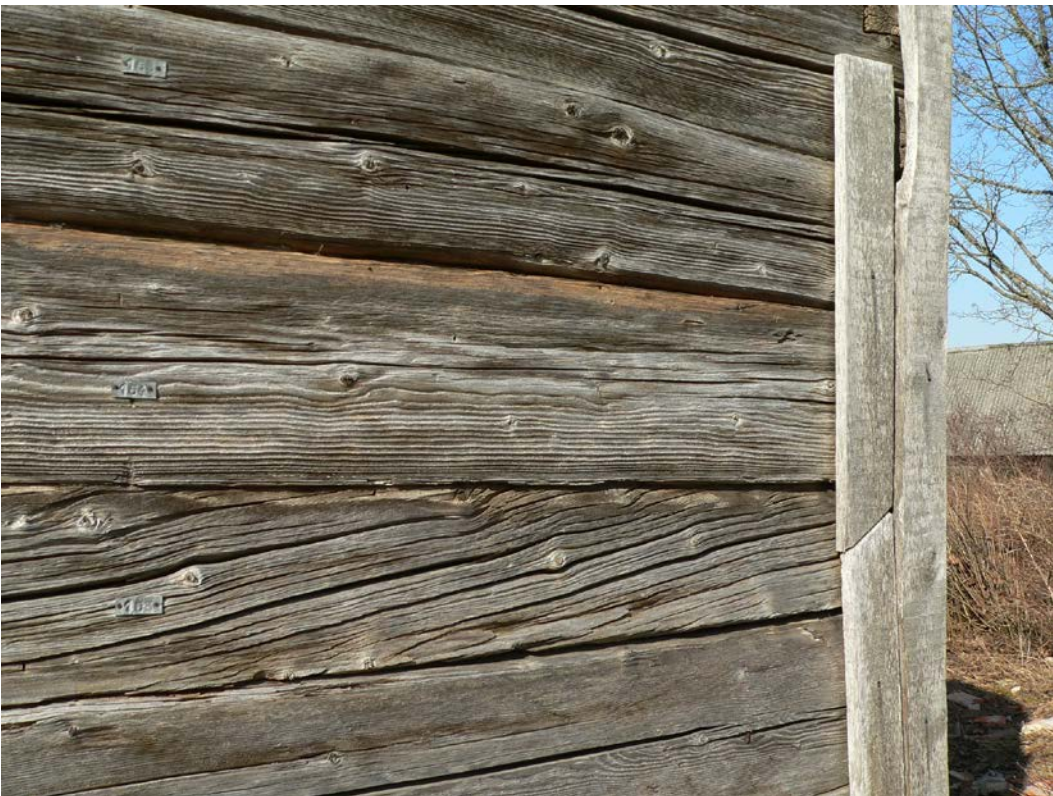
Foto 6.12. Patineerunud originaalne välissein maja kaguküljel (koos plekist lipikutega)

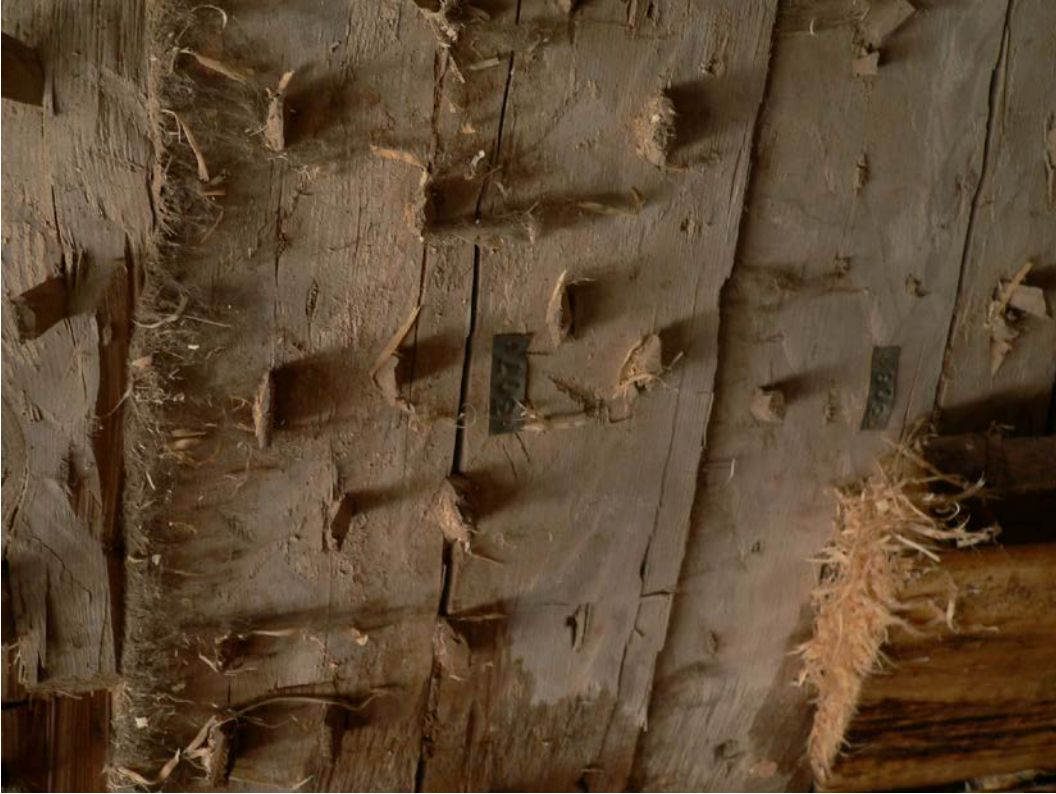
Saina- ja laekonstruksioone on osaliselt asendatud. Algselt säilinud seinapalgid on plekist lipikutega märgistatud (foto 6.17). 30 aastaga on asendatud palgid niivõrd patineerunud, et kohati võib algseid ära tunda ainult nendesamade lipikute järgi. Remonti ja põhjalikumat ülevaatus vajab hoone lõunapoolne sein, kohati võib seal näha mädanemud palke, kohati lihtsalt ebapiisavalt tihendatud palgivahesid (foto 6.7). Katusetööde käigus vahetasime ühe rebenenud tala (foto 6.4), teine sarnane ootab veel vahetust. Säilinud seinapalkide järgi võib arvata, et algselt oli ruumide siseviimistluseks lubivärviga värvitud palksein, mis hiljem on krohvitud lubikrohviga. Krohvi püsimiseks on seinapalkidesse löödud puust tikud (foto 6.16 ja 6.17). Hetkel on krohv täies olatuses palkseintelt eemaldatud.

Foto 6.17. Tikutatud sisesein märgitatud lipikutega

restaureerijad on varad takutanud (foto 6.17), võiks palgivahede tihendamiseks kasutada just seda materjali.

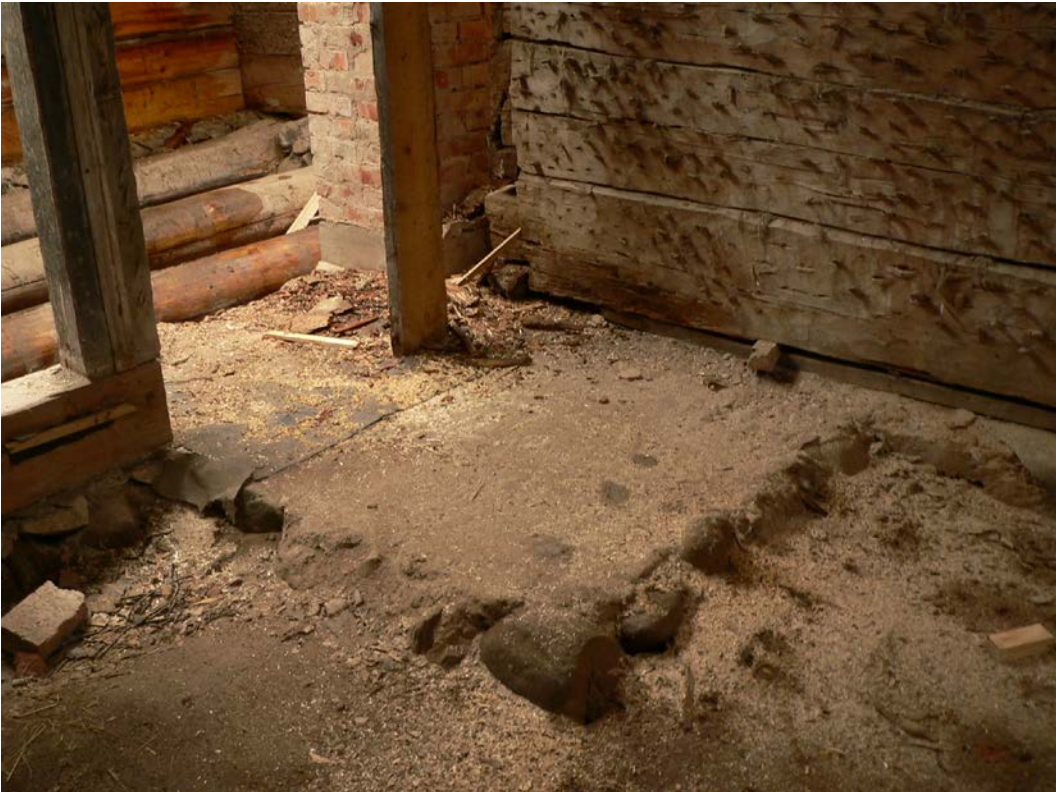
Küttekolded taastamata ja lahtivõetud ahjude kivid on kaduma läinud. Kahhelahjudest on alles ainult vundamendikohad (foto 6.18) ja lõunapoolne korsten, mis on muidu heas korras. Parandustöid vajaks sarnaselt mantelkorstnale ainult korstnapits.

Foto 6.18. Ahju vundament hoone lõunaküljel

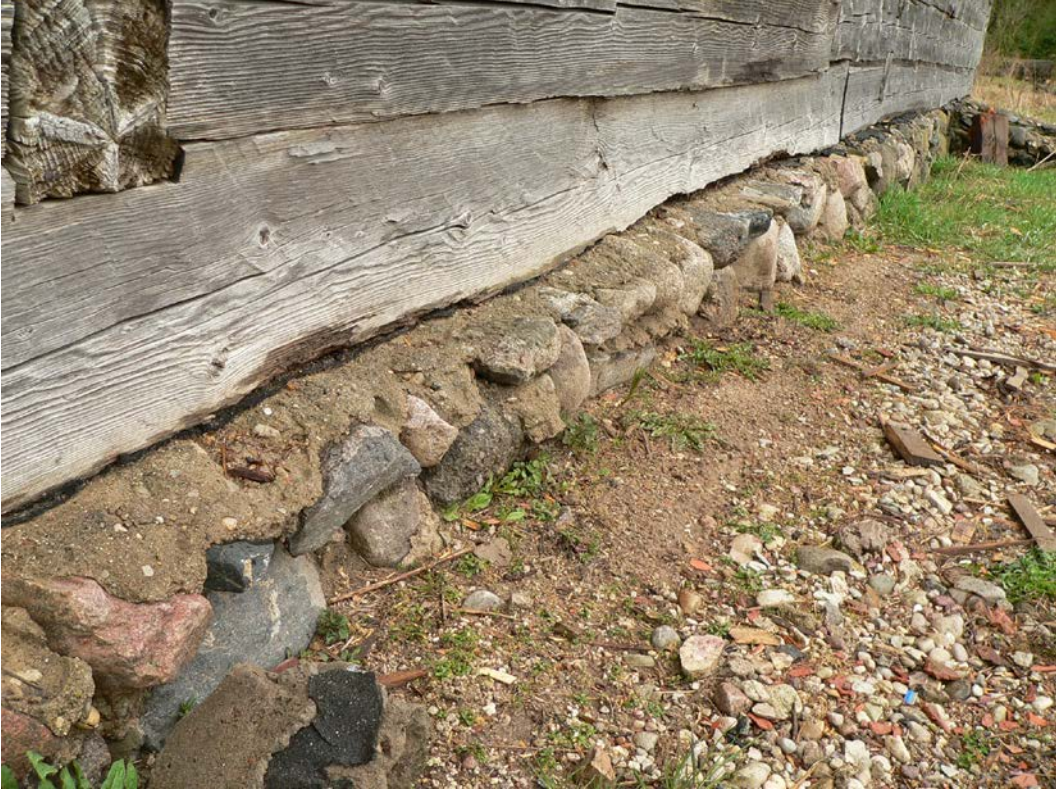
Lõunapoolisel küljel paiknev kelder on ehitatud maakividest ja sinna pääseb õuest edelaküljel paikneva trepi kaudu (foto 6.20 ja 6.22) . Maakividest on Nõukogude ajal ehitatud ka vundament, mis on küll stabiilne, kuid tuleb tõdeda, et siingi on mõningaid möödalaskmisi. Pealmine pind on ehitatud tasane või isegi sissepoole kaldu (!?) ning kaetud ruberoidiga (foto 6.21). Selline ehitus soodustab vee püsimist vundamendil, mistõttu riknevad kiiresti ka alumised seinapalgid.

Foto 6.21. Vaade vundamendile läänesuunalt

Vundamendi osas tuleks korrigeerida pealmist pinda, et tekiks märgatav kalle vundamendi serva poole. Hüdroisolatsiooniks võiks kasutada kasetohtu. Vundamendile toetuv palgirida tuleb üle kontrollida terava esemega – pehkinud palgiosa asendada uuega.

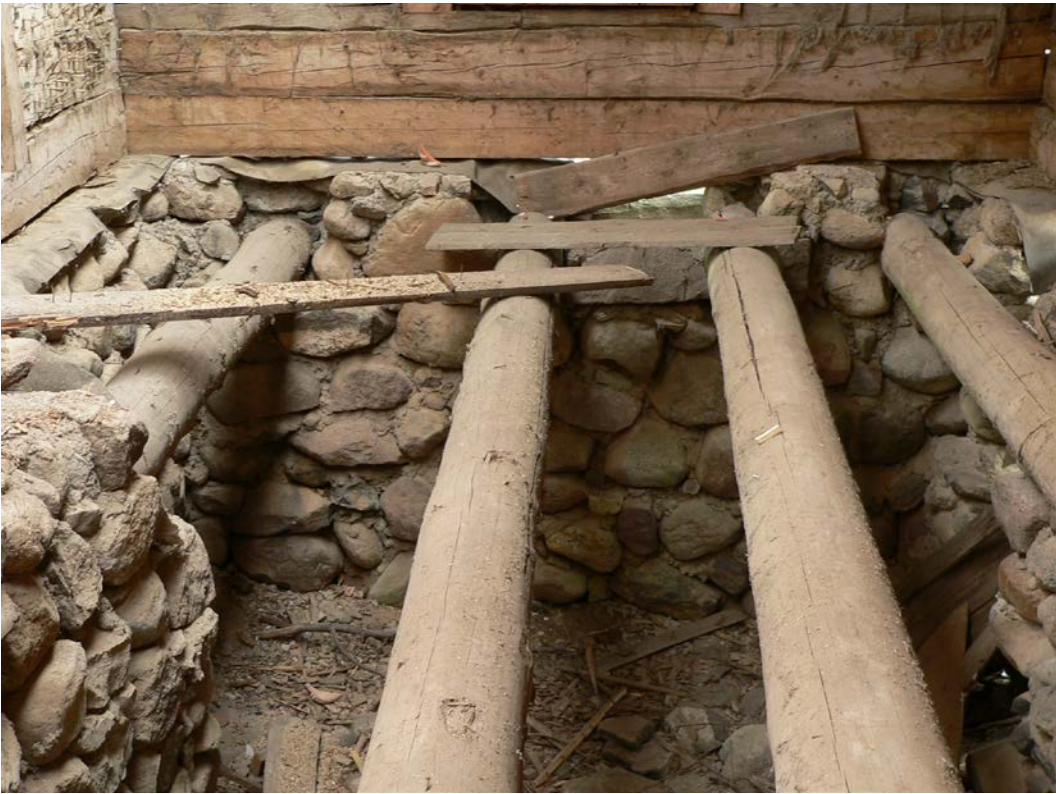
Foto 6.22. Maakivist ehitatud kelder

Keldriseina vuugid korrektselt seguga täita. Siseseinte viimistlus tuleks eraldi kokku leppida arvestades peremehe soove ja ka ruumide funktsioonidest tingitud iseärasusi. Eksponeeritavates ruumides peaks säilima algne lubivärviga värvitud palksein. Hilisema ajastu märgina võiks mõne teise ruumi või osa seina ka krohvida, kuna tikud on sinna juba nagunii löödud.

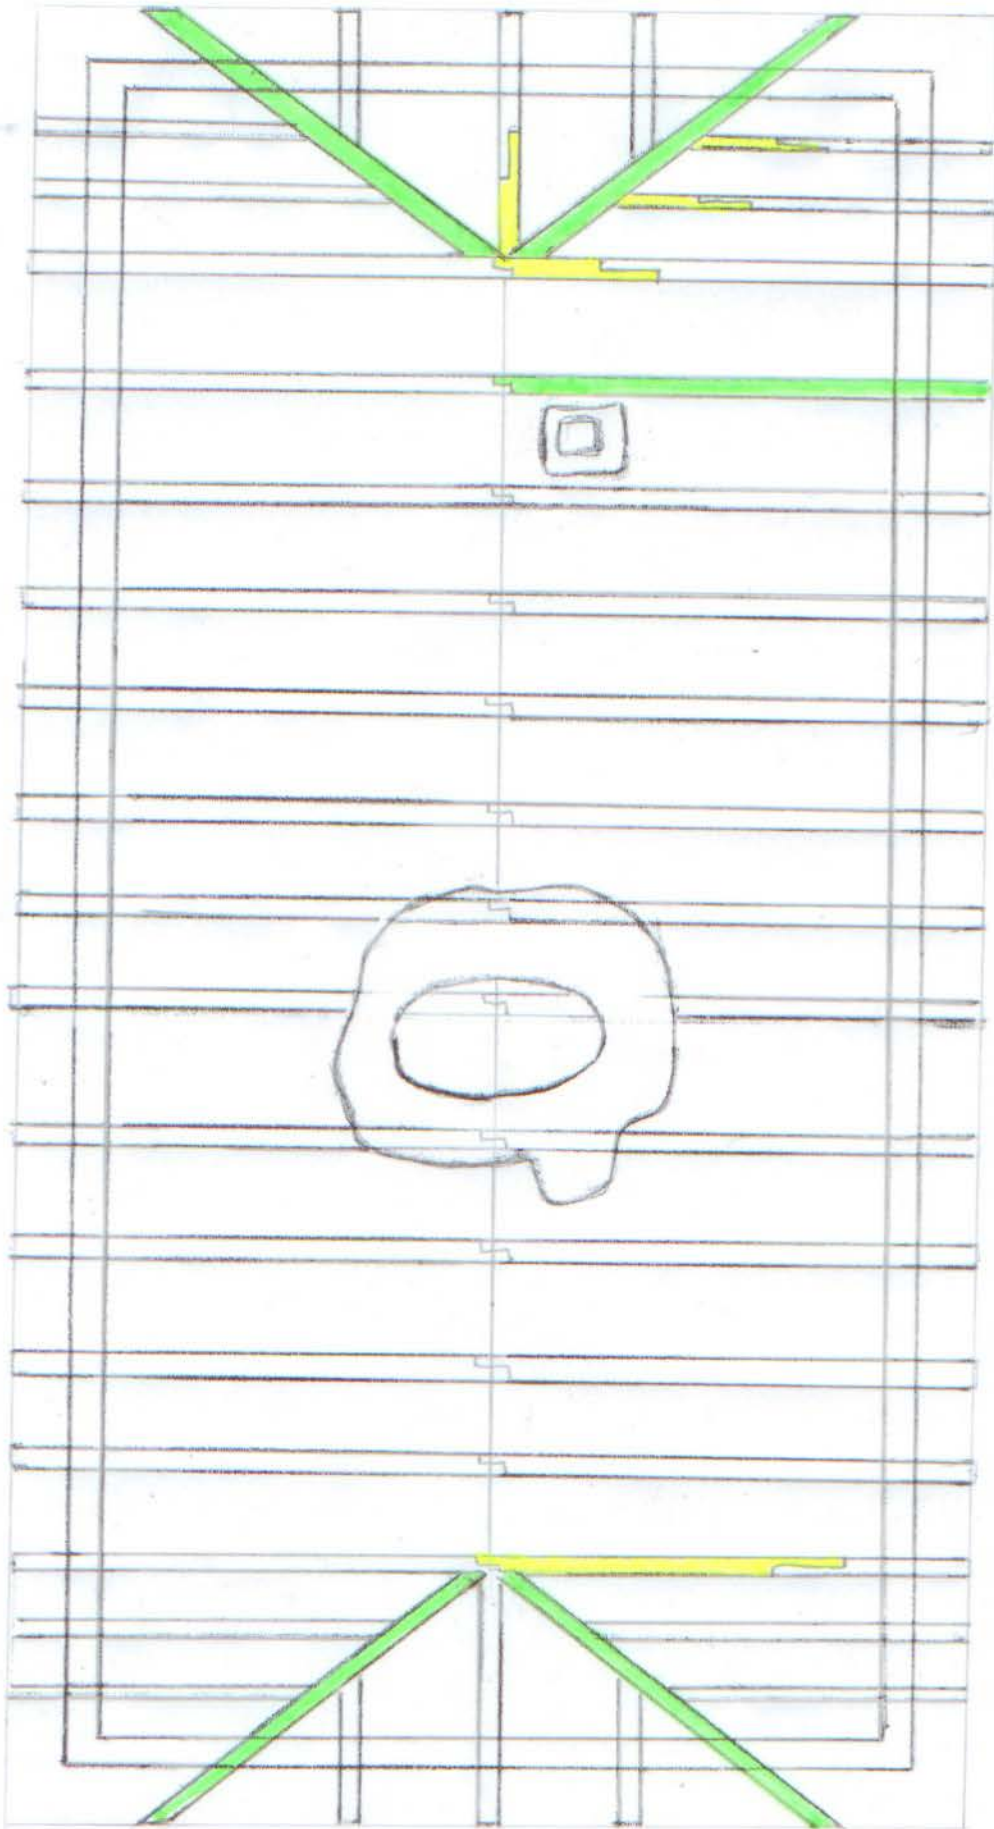
Linn nr 8. Kõrre kandekonstruktsioon ja parandustööd 2007.

Sarikaate profiimine ja vahetus

- profiitud
- vahetatud.
