Margo Lill

KÖSTRIMAJA

Arhitektuuri konserveerimise ja restaureerimise
täienduskoolituse lõputöö

Rapla TAMME 2

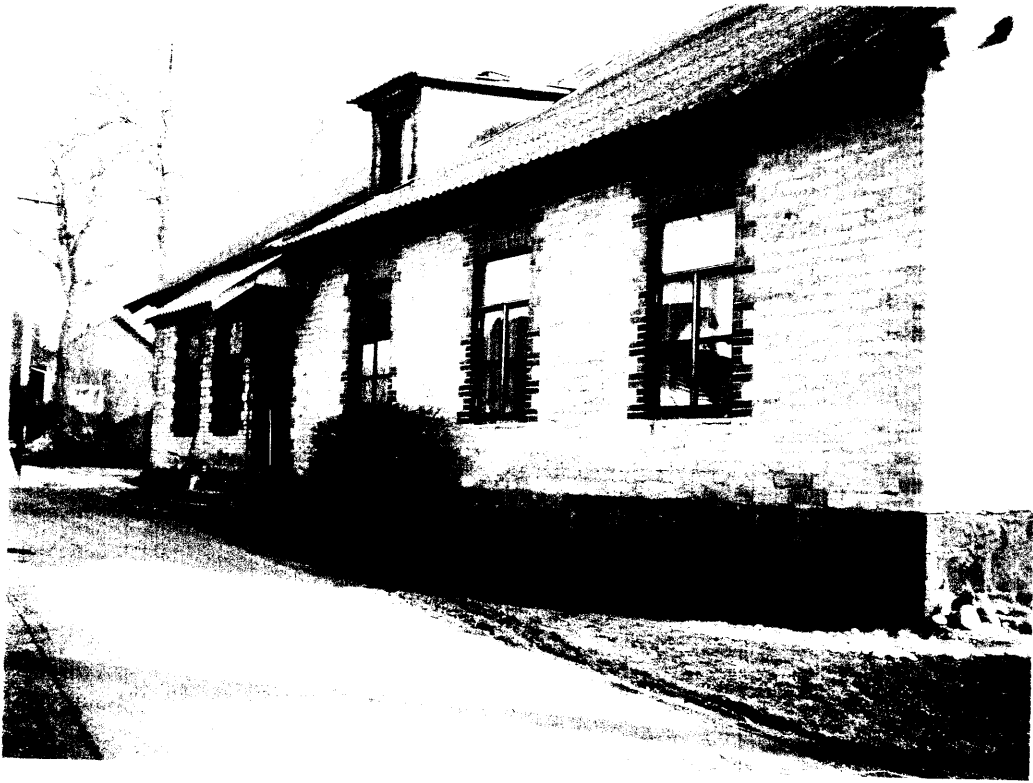
A

Läheneme hoonele Tamme tänavalt maja peasissekäigu poolt (foto 1-A) ja tehes kiiruga ümber maja ühe ringi (fotod 1-B; 2-B; 2-B). Ring sai nüüd küll tehtud vastupäeva, kuid see pole oluline. Esmapilgul nagu polekski majal miskit viga, aknad ees ja katus peal. Kui aga astuda hoonele lähemale, näeme tema tegelikku olukorda juba treppide juures.

võiks katuste arutellu tuua ka varikatused ida- ja lääneseina sissekäikude kohal (fotod 10-A ja 1-A). Kahjuks ei ole kumbki neist hoone valmimise ajast. Idapoolne ukseava ise on juba hilisemast ajast, seega võiks piltlikult öelda, et tegemist on külge pookimisega. Läänepoolset varikatust on aga aegade jooksul mitmeid kordi uuentatud ja tema kuju muudetud. Viimane neist valmis viis aastat tagasi. Enne seda oli aastaid sissekäik ilma katuseta. Kahjuks ei ole mul näidata vahepealseid varikatuste varjante, seda kinnitavad aga endised ja praegused elanikud.

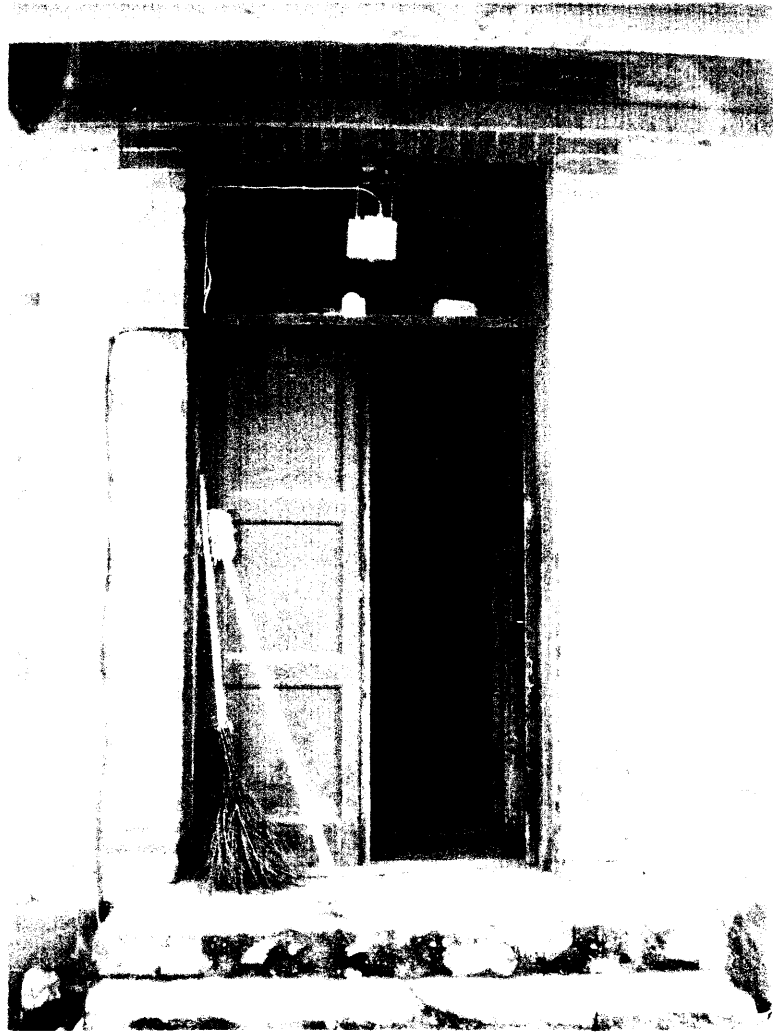
A

Vaatame kõigepealt (fotot 3-A ja 3-B) maja läänepoolset sissekäiku. Lähemalt uurides on näha, et algselt on astmed olnud paekivist. Hiljem on aga astmestik tasandatud tsementseguga. Samasugust olukorda näeme ka hoone lõunapoolisel trepil (fotol 4-B) ja idapoolisel trepil (fotol 5-A). Kõik kolm sissepääsu on suht nukras seisus ja vajaksid taastamist. Kuid kuna maja pole muinsuskaitse all, siis ei saa ka elanikelt nõuda treppide taastamist algsete materjalidega. Ei hakkaks pilku kõrgemale tõstma, vaid vaataks üle kohe ka sokli piirkonna, seda idapoolse trepi vasakult poolt (fotod 5-A ja 5-B). Näeme, et on tekkinud deformatsioonipragu ja päris korralik. Kuid miks ta on sinna tekkinud, vajaks lähemat uurimist. Võtame abiks veel fotod (10-A; 10-B). Eelnevate oletuste põhjal selle koha peal, kus asub deformatsioonipragu, varem ust ega treppi polnud vaid asetses käimla. Nüüd saame sellele ka kinnitust, kuna on näha, et tõepoolest on ukseava hoonesse sisse lõhutud. Oletusele kinnitust annab ka ukse kohal asetsev väike aken. Pöörduks tagasi probleemi juurde, miks on tekkinud pragu? Ise pakuks välja põhjusena pigem endist käimla kogumiskaevu. Küsimus on selles, kas kogumiskaev sai omalajal tühjendatud ja seejärel tugevama täite pinnasega täidetud, näiteks kruusaga ja siis tihendatud. Kuid mine sa tea, kahjuks täna me sinna vundamendi piirkonda ei näe.

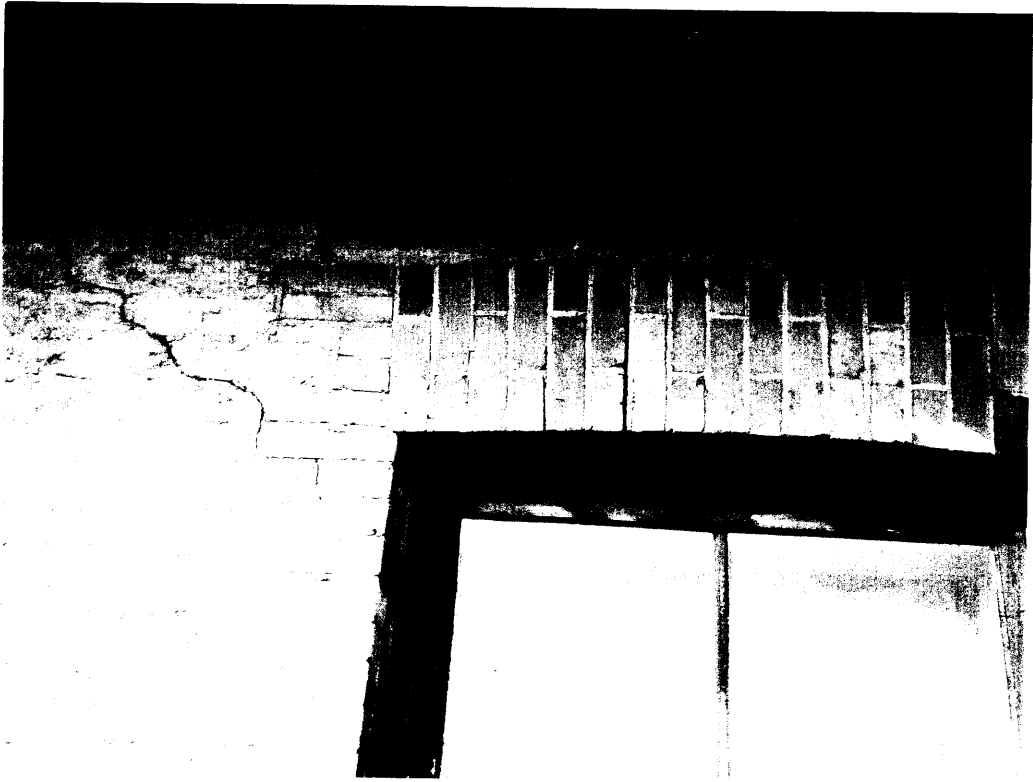
A

pudenenud. Sellist ruutmeetri suurust ala, kus oleks vuugid tühjad, me maja teistes piirkondades ei näe. Üldiselt on näha üksikuid konkreetseid diagonaalis kulgevaid pragusid. Selle kinnituseks vaatame fotosid (6-A;7-A;8-B;9-B;10-B). Kaks esimest fotot on tehtud käimlate kogumiskaevude piirkonnas. Esimene neist põhja seinas, kasutuses oleva käimla kohal ja teine ida seinas, vana käimla kogumiskaevu kohal. Viimasena mainitud piirkonnas märkame veel ka nihkeid akna silluses.

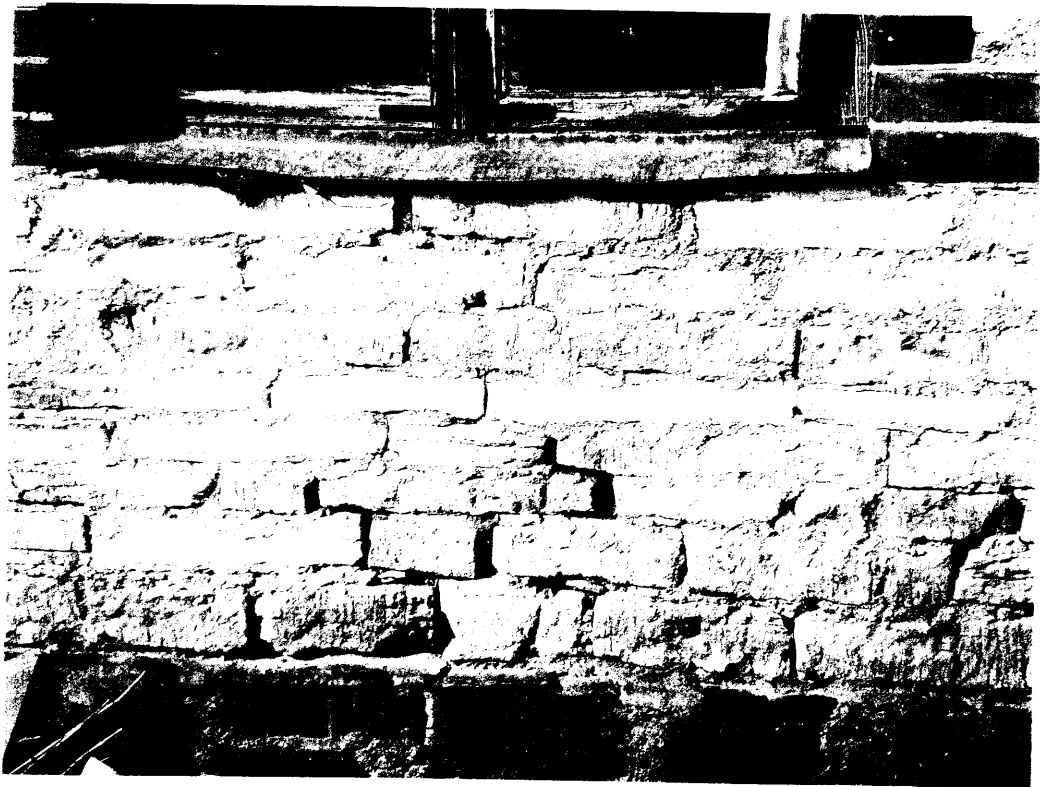
B

Võtame alustuseks (foto 7-B) niiöelda maja taguse ehk idaseina. Näeme aknaalust piirkonda, kuhu on tekkinud mitmeid pragusid ja mille tagajärjel on osaliselt mört vuukidest välja
