# Villa Weskberg

2006/2007. õ-a. Arhitektuuri konserveerimise ja restaureerimise  
täienduskoolituse lõputöö

Kalamaja 3 Kärkla Hiiumaa

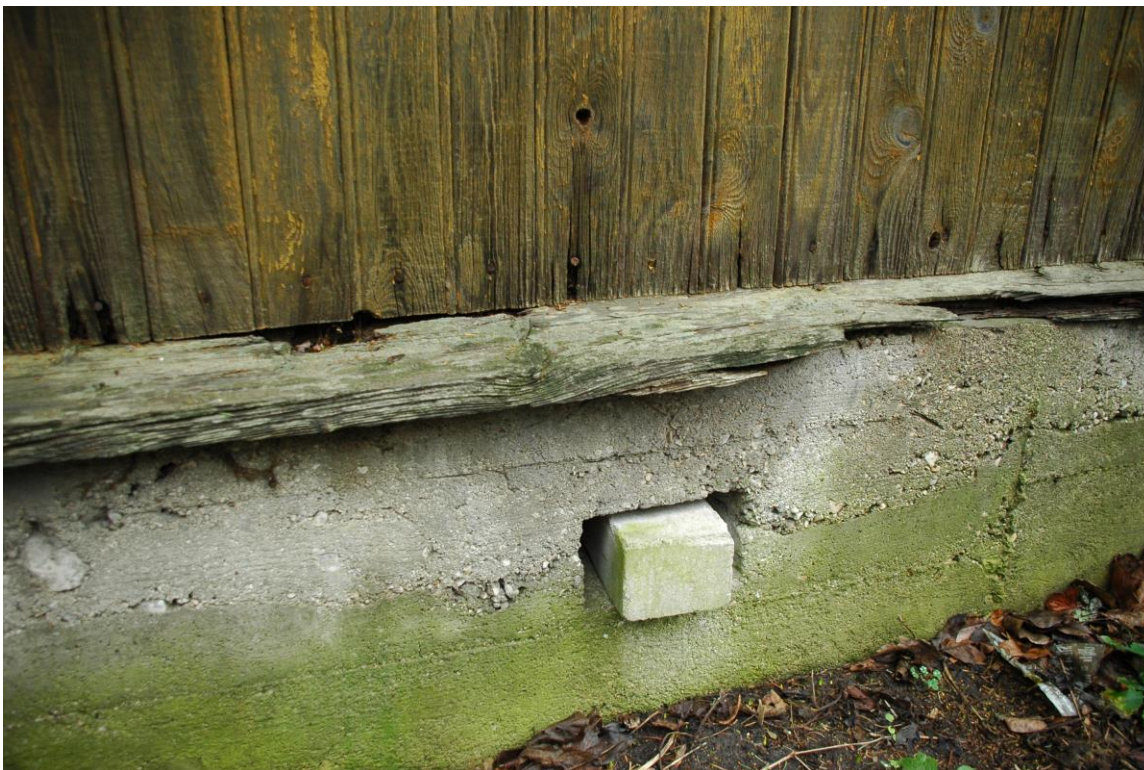
LISA 9

Hoone võib piltlikult jagada kahte ossa- vanem ja uuem majaosa (LISA 5). Maja vanema osa vundamendi ehitusel on kasutatud enamasti paekivi. Vundamendist võib leida ka üksikuid raudkive ja punase tellise tükke. Kivid on seotud omavahel lubimördiga. Vundamendi sisse on jäetud õhutusavad, uuemal osal mõõtudega 15\*15 (LISA 9) ja vanemal osal mõõtudega 45\*30 (LISA 10). Vundament on ehitatud maa peale seda on näha õhutusavadest. Vundamendi laius vanemas maja osas on 60 cm ja uuemas osas 30 cm. Sokliosa kõrgus on igalpool umbes 30-40 cm. Paekivi vundamenti on hiljem parandatud tsemendiga. Uue osa vundament on valatud betoonist, kus enam nii suuri õhutusavasi jäetud ei ole.

Maja vanema osa vundamendis olev õhutusava.

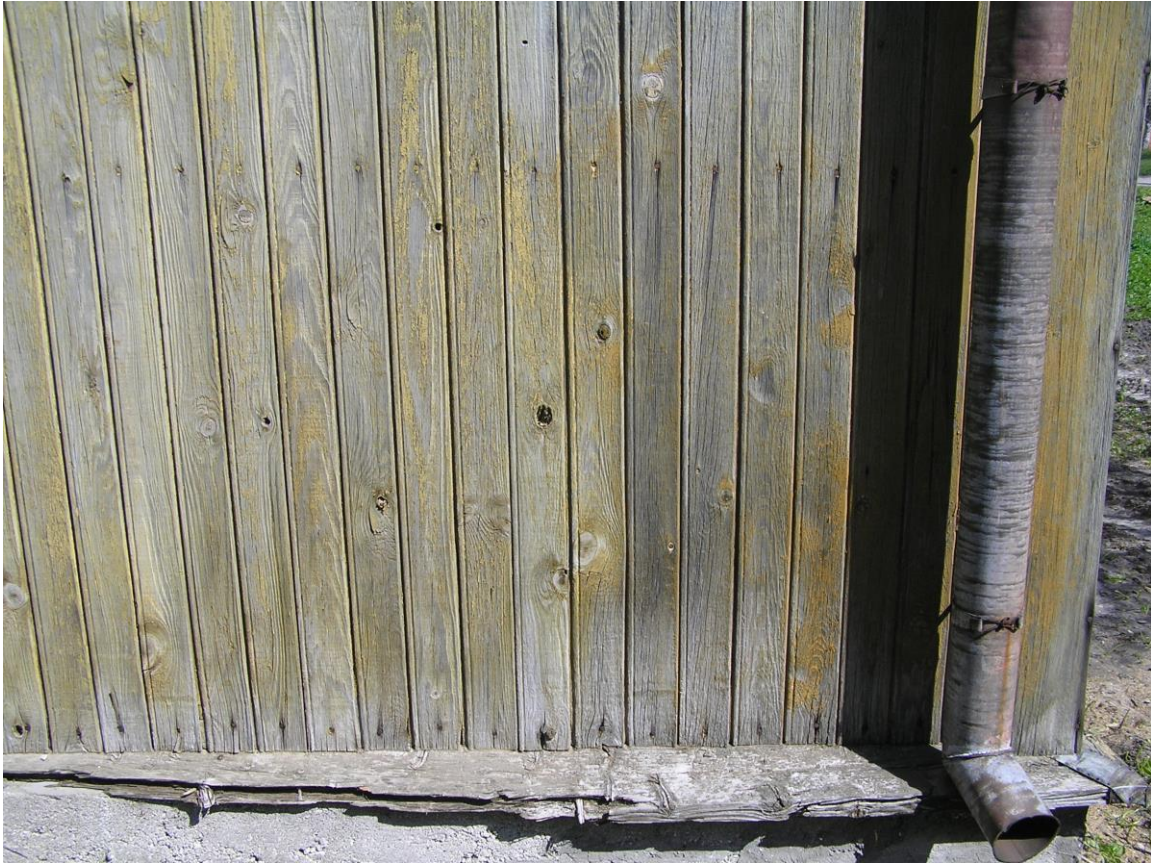
LISA 10

Maja uuema osa vundamedis olev õhutusava.

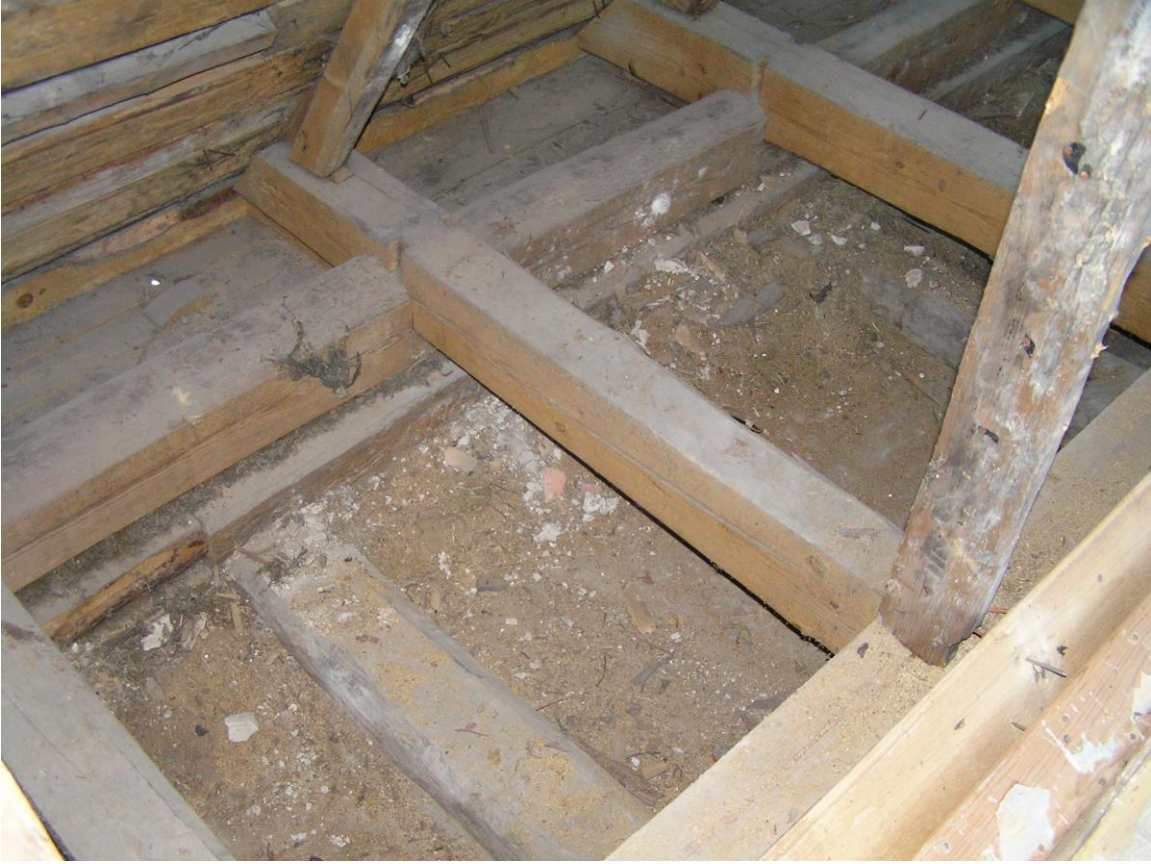
LISA 11

Uue majaosa välisseinaks on aga saetud palk, mille varade vahele on soojustuseks ainult takku pandud. Palgi seisukord on väga hea. Koos uue osa ehitamisega on maja saanud endale ka voodri, milleks on täispunn profiil laudis (LISA 11). Vooder on paigaldatud vertikaalselt ja värvitud õlivärviga, mis on praeguseks väga pragunenud. Puidust välisvoodri seisukord on suhteliselt rahuldav, välja tuleb vahetada vaid üksikud laudad. Veelaud on terves ulatuses mädanenud. Välisvoodri ja palkseina vahele on pandud tuuletõkkeks tõrvapapp.

Maja välisvooder mis on täispunn lauast. Pildil on näha na jupike veelauda mis on praktiliselt hävinud.

Lõunapoolsetel fassaadidel on ultraviolettkiirguse ja suurte temperatuuri erinevuste mõjul on laudvooder kuivanud kohati väga praguliseks, ligniin on suures osas eemaldunud puidu struktuurist ja värvikihid on pragunenud ning eemaldunud. Viimistluskihid ei täida oma funktsiooni juba ammu kuna, välisviimistluse värvikihte ei ole uuendatud usutatavasti juba umbes 40 aastat. Värvikihtide regulaarsel hooldamisel ja uuendamisel oleks ka välislaudise tehniline seisukord oluliselt parem. Põhja poolse fassadi tehniline seisukord on mõjutatud enamasti puudest tekkinud varju põhjustatud liigsest niiskusest, mille tulemusena tekkinud seeneeostele sobivad kasvutingimused. Laudvoodri kahjustused on suuremad hoone sisenurkades, kuna vihmaveetorude alumised põlved on kohati katkised või puuduvad (LISA 23). Välisvoodri, tuulekastide, veelaudade ja piirdeliistude kahjustunud ja amortiseerunud osad proteesida või osaliselt asendada uue

laudisega. Fassaadide puitosadelt eemaldada lahtine värv ja uuesti värvida linaõli värvidega.

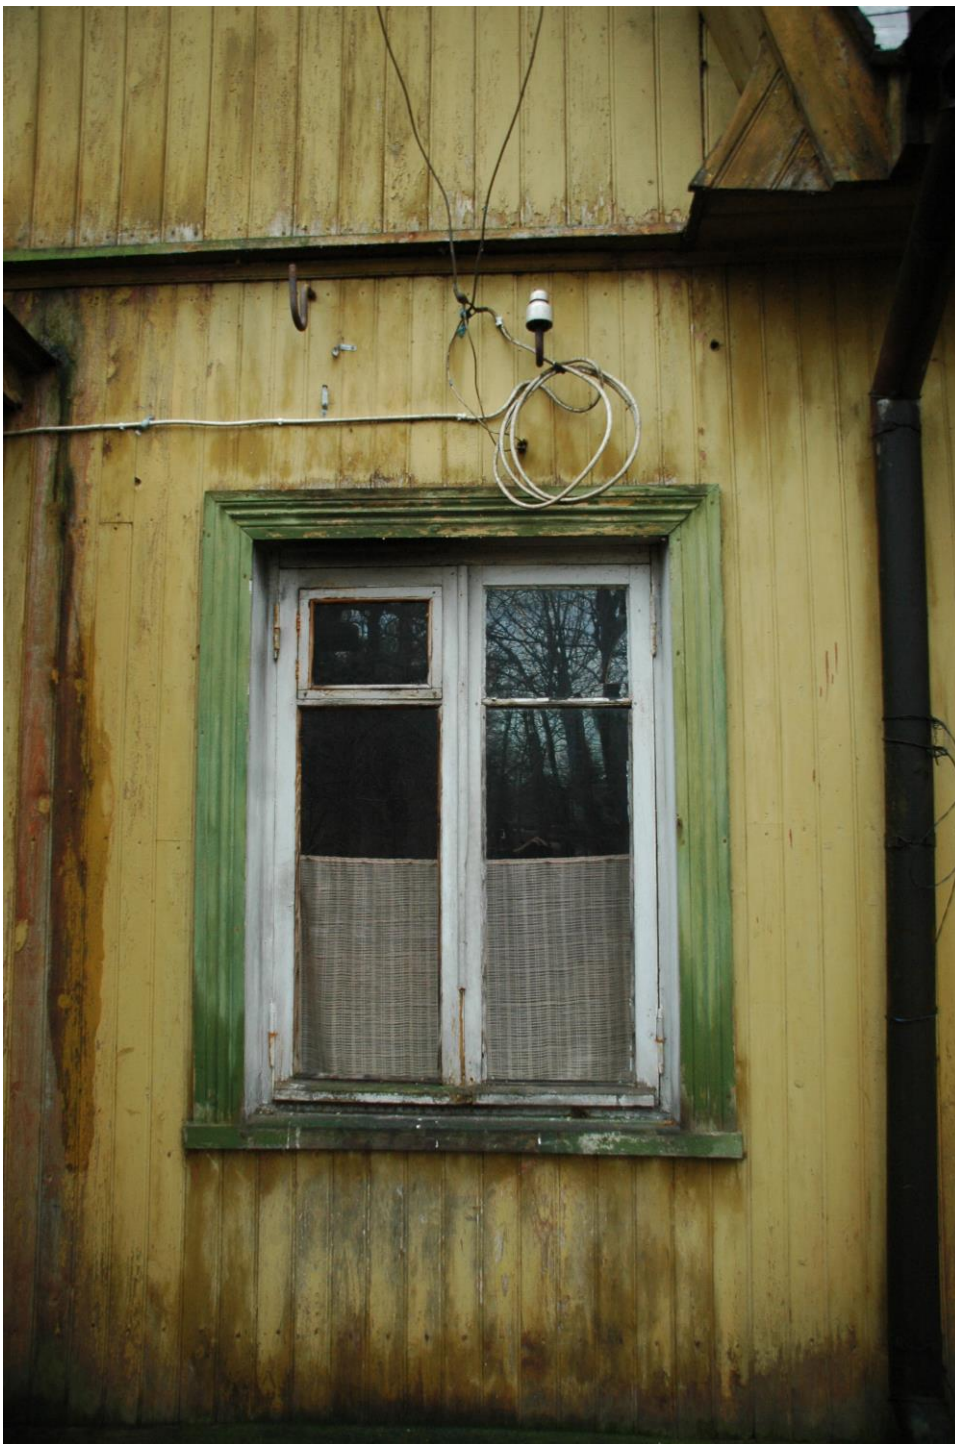
LISA 13

Maja uuemaosa aknad on kõik kahe impostiga. Äärmistes aknaraamides on proot ülemises kolmandikus ja keskmisel aknaraamil alumises kolmandikus. Üksikutel anendel on veel vasakpoolses aknaraamis ülemises kolmandikus õhutus luuk.

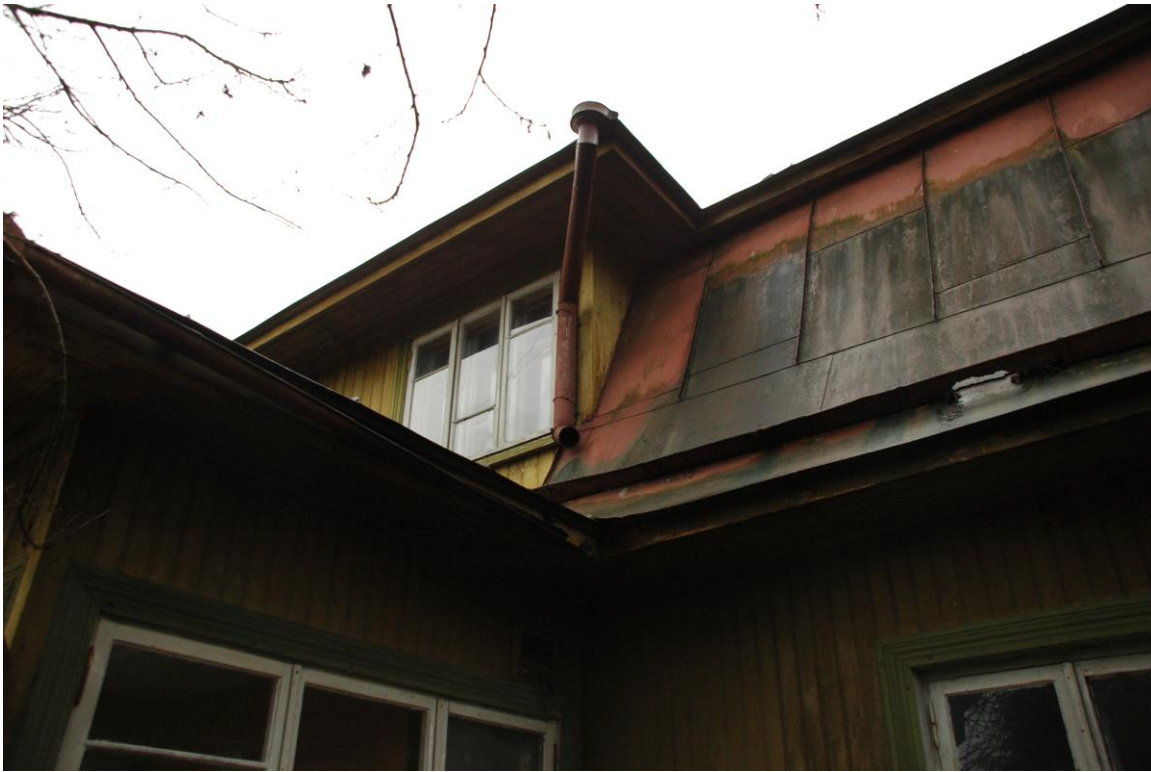
LISA 18

Enne 1935 a. ümberehitust oli maja katusekatte materjaliks arvatavasti glasuuritud punane, lainega katusekivi. Kivikatusest on märke maja korstnal, kus on näha, et korstna küljest on murtud punased kivi tükid (LISA 18). Kuna ümberkaudsed majad olid viilkatusega, võib oletada, et ka see. Uus katus on tsingitud terasplekist (LISA 19). Vanast katuse konstruktsiooni materjalist on ära kasutatud vanu puit roove, mis erinevad teistest selle poolest et need on tahutud, samuti on ära kasutatud vanu tahutud sarika materjali katuse konstruktsiooni juures.

Maja vanemas osas oleva korstna pealt on näha maja endise katuse viilu ots. Korstna küljes on ära murtud punasest savist põletatud katusekivi kilde, seega võib oletada, et majal oli enne 1935 aasta. ümberehitust punasest savist põletatud katusekividest katus.

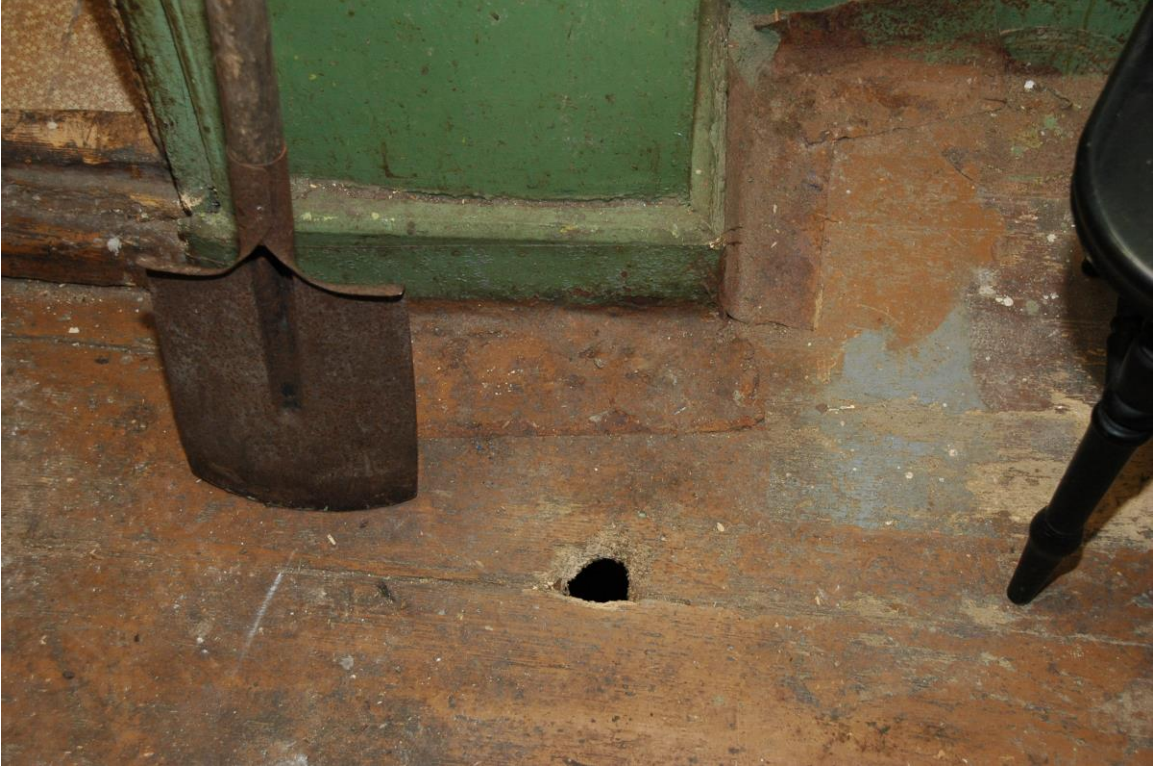
LISA 23

Pildil on näha, et vihmaveetoru on katki, põlved on puudu ja

Maja vanemas osas on täispunn laudadest põrandal kulumis- ja närilistekahjustused (LISA 24). Põrandalaudadelt on maha kulunud värv ja kohad kust rotid ja hiired on läbi närinud on kaetud rohkete vineeri ja papi kihtidega. Põrandalaudadelt tuleb eemaldada veel täielikult mahakulumata värvi osakesed, kohad mis on näriliste kahjustustega kas proteesida või põrandalaud täielikult välja vahetada ja siis terve põrand värvida või õlitada.

Pildil on näha närilistekahjustusega põrandalaudu.
