Eesti Kunstiakadeemia restaureerimisteaduskond

**Tsaariaegse kasarmuhoone ekspertiis kultuurimälestise
tunnustele vastavuse kohta**

2006/2007. õ-a. arhitektuuri konserveerimise ja restaureerimise täiendkoolituse
lõputöö

Filtri tee 5, Tallinn, Harjumaa

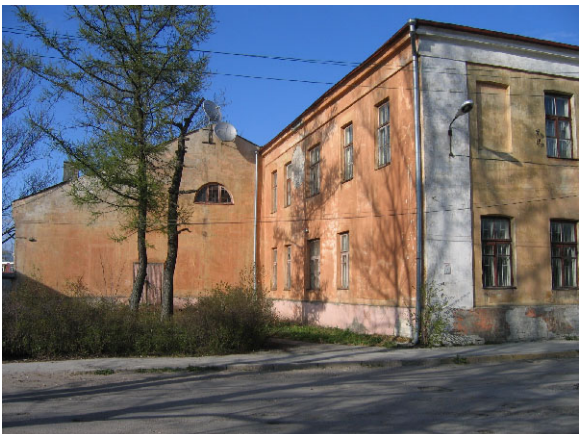
2. Läänetiiva otsasein ja sellega liituv ühekordne hooneosa.

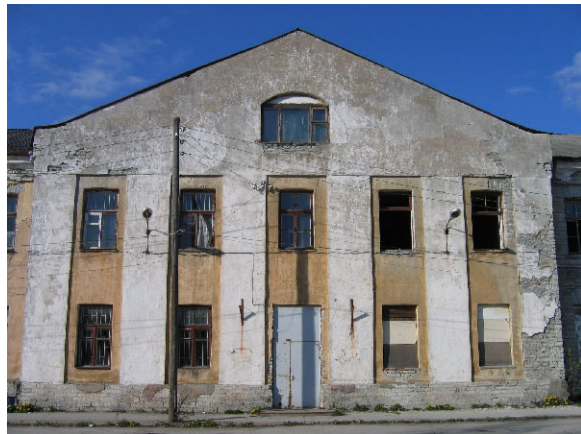
3. Keskrisaliit osaliselt kinniehitatud veneetsia aknaga

Osaliselt on kinni ehitatud ka hoone kesktelje viiluväljal asuv veneetsia aken. Kolmeks jaotatud kaarjast aknast on saanud nelinurkne aken. Samasugune väiksem veneetsia aken väljaulatuval hooneosal läänetiiva otsas on säilinud algsena.

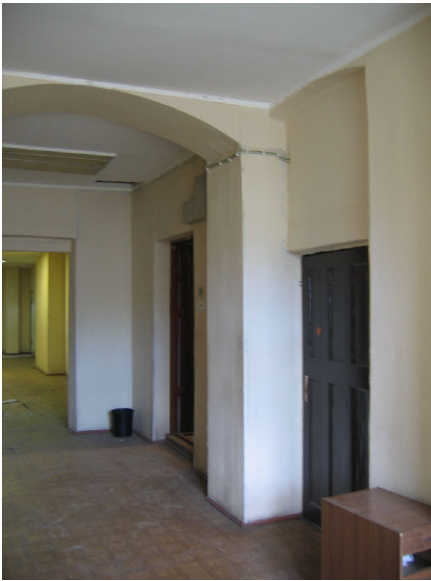
Hoolimata hilisemate vaheseinte rägastikust võib mõlema tiiva kesksete suurte ruumide algsed seinad kergesti tuvastada, kuna viimased on teisejärgulistest seintest kõvasti paksemad. Kahes reas müürimassiivid toestavad hoone pikitelge pidi jooksvaid talasid, mis peavad omakorda kandma pärlinite ja harjapostide

kaudu katuse raskusjõudu. Keskmised müürijupid on omavahel ühendatud üle koridori ümarkaartega. (foto nr 8)

8. Algne tugimüür kaarsilluse ja madalamale toodud ripplaega

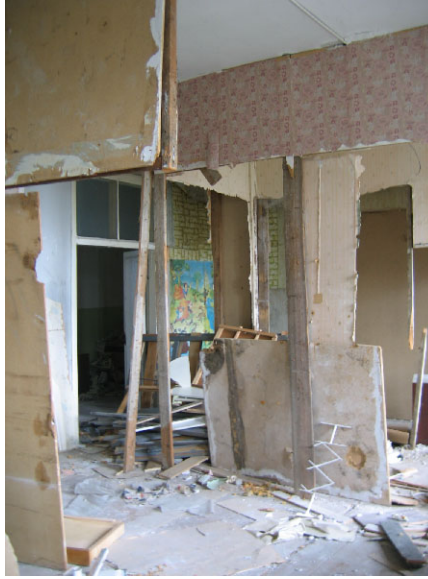
Lisaks kehva kvaliteediga materjali kasutamisele on ka vaheseinte ülesehitus tehtud lohakalt. (foto nr 9) Ühe puuduva uksepiida tõttu võib näha kokkuhoidu silikaattellistest seina ehitamisel, kus kahte välimist kihti ühendab keskelt vaid tellistest sõrestik.

9. Pooleldi lammutatud hilisemad vaheseinad

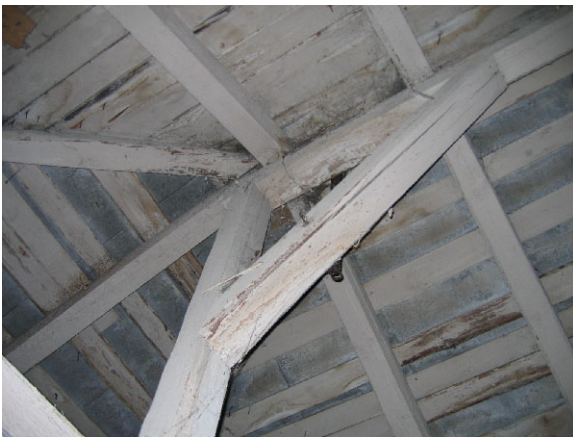
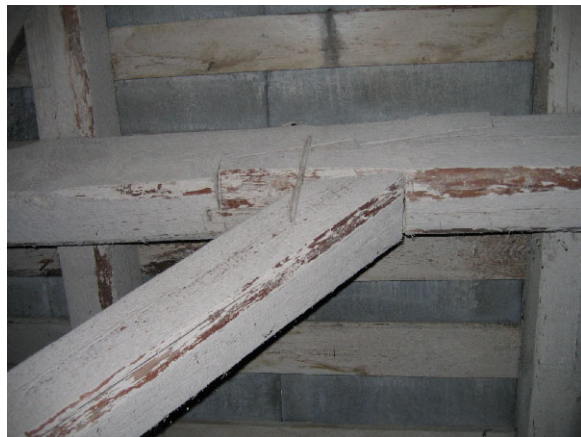
Katust hoiab üleval ilus pärlinepuitkonstruktsioon, mis tundub olevat suures osas säilinud originaalsena.(fotod nr 10 ja 11) Toetusena on kasutatud nii saetud kui ka tahatud palki. Kuna katuse raskus ei ole sarikate kaudu üle kantud mitte müüriplattele, vaid harjapostide ja pärlinepuiti kaudu vahelaele ning taladele, ei läbi hoonet põiki ühes tükis talad (ilmselt tingitud hoone mõõtmetest, hoone sügavus on 18, 5m), vaid talad on lahtiselt jätkatud ning nende jätkukohad ja toetuspunktid kanduvad hoone keskel kahes reas asetsevatele müürimassiividele.

10. Sarikaid toetav pärlinpost

11. Pärlini jätkukoht

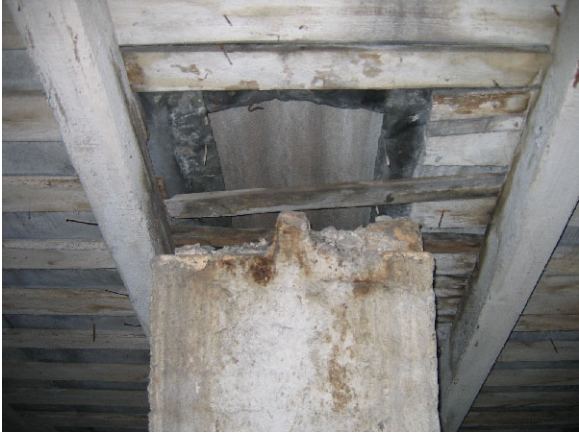
Hetkel on hoonel eterniitkatus, kuid pööningukorrusel võib näha (eriti läbi mõne katuseaugu), et algseks katusekatteks on olnud plekk, mis on hiljem eterniidiga kaetud. (foto nr 12) Ilmselt selle käigus on kadunud ka algse projekti järgi katusel olnud väiksed kolmnurksed vintskappaknad.

12. Lammutatud korstnaots. Augu kohalt võib näha mõlemat katusekattematerjali

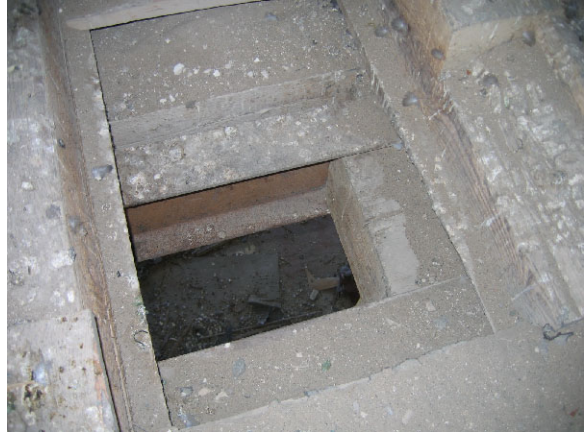
Hoonel on puidust vahelaed, mida on ilmselt turvalisuse mõttes paiguti toetatud raudtalade ja palkidega. Sellele viitab teisekorruse vahelaele olev auk, kust pööningu poolt vaadates paistavad erinevad vahelae konstruktsioonikihid ristlõikes. (foto nr 13) Teine koht, kus võib näha raudtalade ja palkidega

13. Läbi augu paistavad vahelage toestavad lisapalgid ja raudlatid

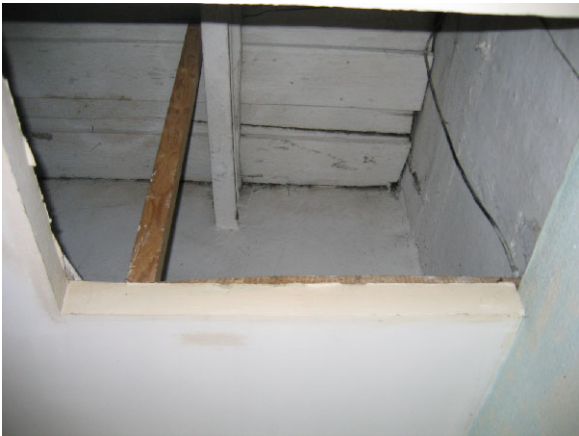
toestamist, on idatiiva trepikoja teisekorruse laes, kus avaneb kirjeldatud toestusele vaade altpoolt. (foto nr 14)

14. Ripplae kohal paistavad vahelae toetuslatid

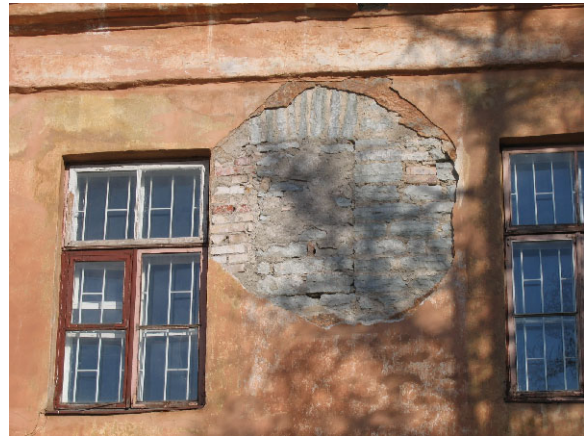
väikese akna asemel neli tavalise suurusega ning üks laiem aken. Ümberehitust tõendab nii hoone välisküljel krohvi alt paljandunud üks kinnimüüritud aken kui ka interjööris puuduvad paksud aknalauad. (foto nr 15)

15. Krohvivaringu alt avaneb kinnimüüritud aken läänetiiva otsaseinas

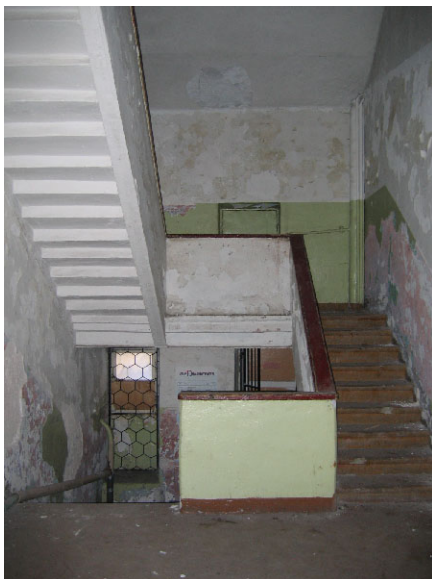
Hoone treppide originaalsus on natuke kaheldav. Tegemist on väga lihtsa kivi- ja kohati ka metallkonstruktsiooniga. Huvitav on vaid kesktelje trepi kitsenemine altpoolt üles ning trepimadet katvad suured kiviplaadid. (foto nr 16)

16. Keskne trepikoda mitmekihilise viimistlusega

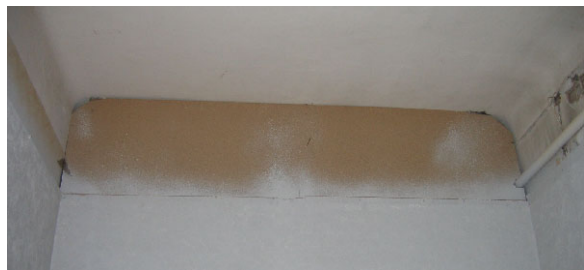
Kui enamjaolt katab ruume sirged laed, siis väiksemates ruumides on säilinud veel originaalsed peegelvõlvivid. Õnneks on neid hilisemate ruumijaotuste juures säästetud ning uusi vaheseinu ehitades alles jäätud. (foto nr 17)

17. Hilisema vaheseinaga poolitatud peegelvõlv

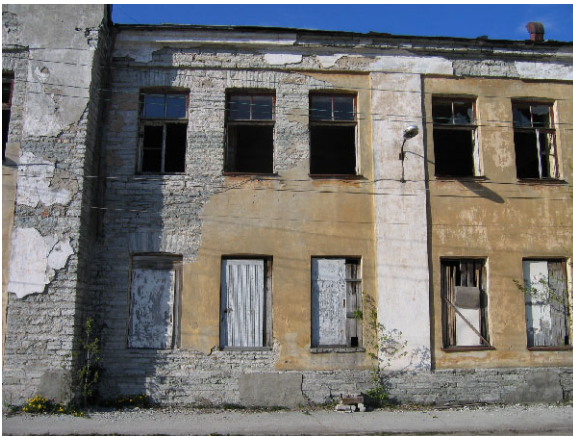
Hoone põhikonstruktsioonile – kivikehandile seestpoolt ligi ei pääse, kuid väljast vaadates ei paista seintes ega vundamendis ei suuremaid pragusid ega vajumisi. Kas katuse läbilaskvuse või osalise vihmaveesüsteemi puudumise tõttu on esifassaadil küll suured krohvikaod, kuid müüritis ei ole veel oluliselt lagunema hakanud. (foto nr 18) Suurem osa välisviimistlusest on säilinud hästi.

Uued vihmaveetorud täidavad ilmselt oma ülesannet, kuna läänetiiva hoonenurkades ei ole laialdasi krohvikadusid. Puuduvad ja poolikud veetorud ning ilmselt ka katuse läbi laskmine idatiivas on seevastu põhjustanud vee jooksmise mööda seina ning sellest tulenevalt krohvikihhi lagunemise.

18. Veekahjustustest põhjustatud krohvivaringud esifassaadil ning puuduvad ja katkised aknad

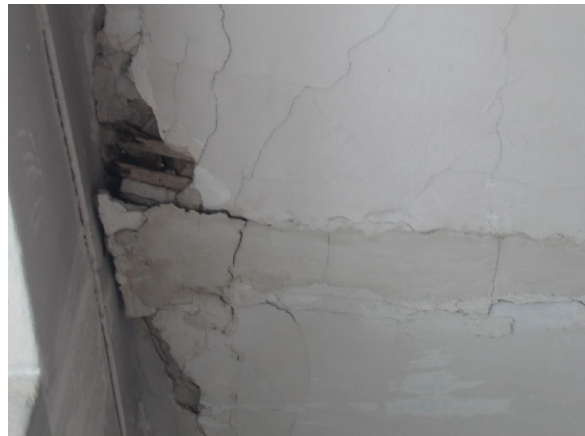
Katuse seisund ei ole paraku nii hea, kui seintel ja vundamendil. Kuiva ilmaga ei saanud probleemi tõsidusest selgust, kuid niiskuskahjustused katusekonstruktsioonis ja krohvivaringud vahelaes viitavad vee läbijooksudele vihma ajal. Kerget läbivettimist võib katuse puitosades näha erinevates kohtades, reaalseid auke katusekattes silmaga nii palju ei erista. Üks suurimaid auke asub kesktelje harja all.

Teise korruse lagedes võib leida krohvikihi pragusid ja suuri auke, kohati võivad need olla isegi varisemisohtlikud. (foto nr 19) Ka esimese korruse ühes peegellaes on niiskusplekke ja pragusid.

19. Katuse läbisadamisest tulenev krohvi pragunemine ja varisemine interjööris

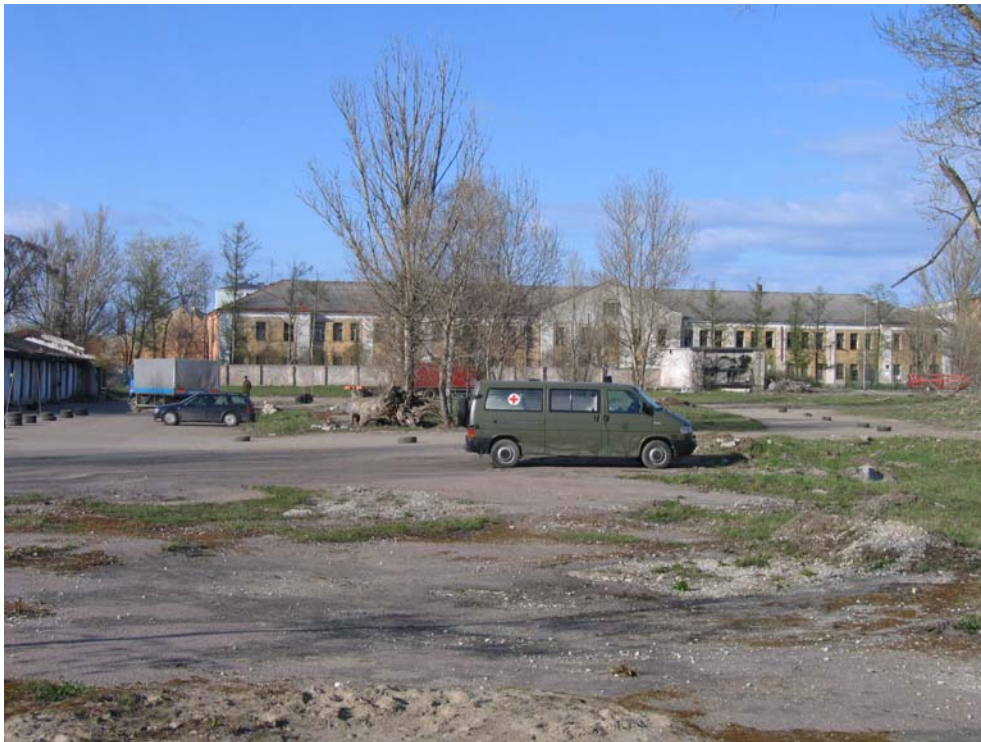
20. Kasarmuhoone vaadeldavust piiravad garaažid, kõrge plankaed ja liigsed puud.

Selleks, et endine kasarmuhoone saaks täies hiilguses ja oma suure mahuga esile tulla, on vajalik kaitsevöönd. Kõrged ja väga suure mahuga ning sobimatu arhitektuuriga hooned kasarmuhoone läheduses piiraksid selle vaadeldavust ning vähendaksid majesteetliku arhitektuuri esilepääsemist. Bussijaama poolt vaadates kaob juba praegu kasarm täielikult teiste hoonete varju ning jääb märkamatuks. Pigem tuleks kasarmu ees ja taga asuvad kiviplangud, kuurid, garaažid jm lammutada ning kaitsevööndiga takistada uute hoonete lähedusse ehitamist. Hoone esisel platsil võiks hoopis rajada korraliku haljastuse ning kaaluda võib-olla ka mõne puu eemaldamist vaate avamise jaoks. (foto nr 20) Kaitsevööndi suurus peaks kattuma vähemalt krundi piiridega.
