KURESÖÖDI TALUS TEHTUD REMONDITÖÖD

Arhitektuuri conserveerimise ja restaureerimise täiendkoolituse lõputöö

Objekti asukoht: Lääne-Virumaa Neeruti küla

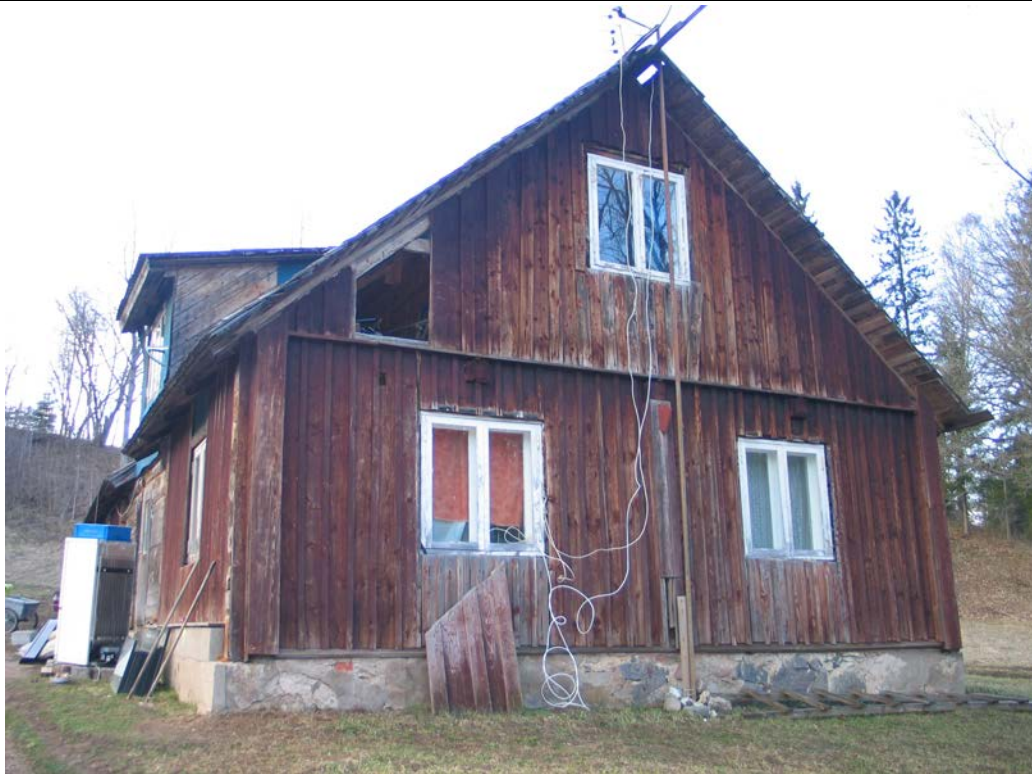
Kuresöödi talu valisin oma lõputöö objektiks, kuna Nõukogude aeg on sellele majale jätnud endast väga tuntava jälje. Oskuslikult on hävitatud kunagise talumaja välisilme. (Pilt 1)

Pilt 1. Maja otsavaade. Pooleli olevad remondid.

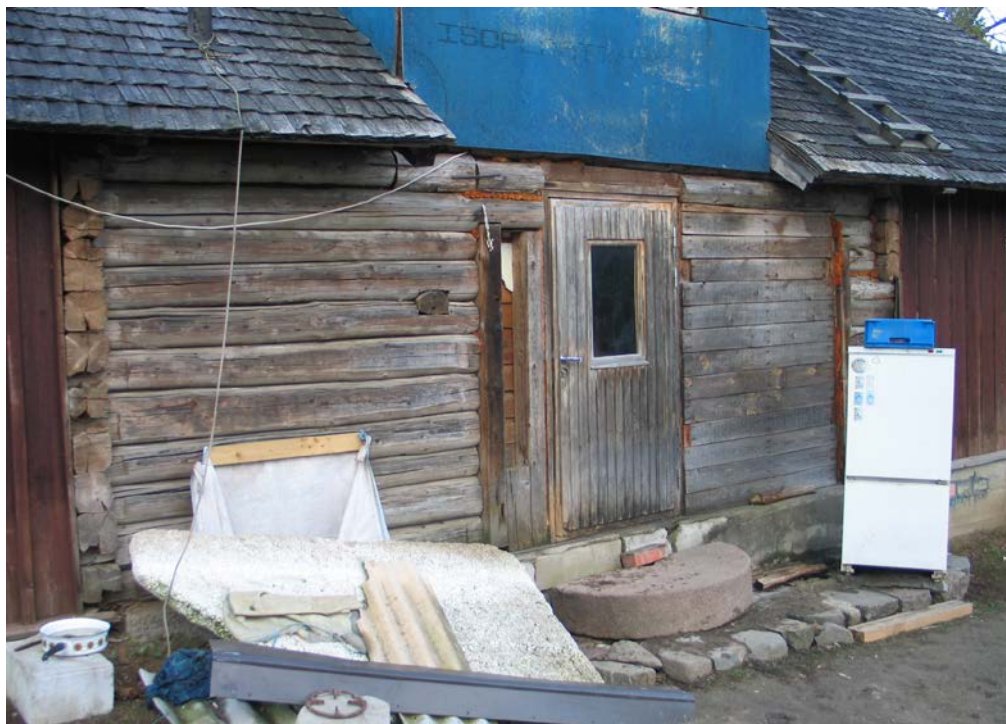
Välissein on ümmargustest palkidest, mille alumine osa on takuga tihendatud varaga. Palkide paksus on ca 30cm. Sein siseküljel on vooderdatud liistudel kipsplaatidega. Väljast on sein üle löödud katteliistuga laudisega. (Pilt 2.)

Pilt 2. Eluruumidesse viiv välisuks. Välisvooder on osaliselt maha võetud, talumaja algset olekut on võimalik tuvastada.

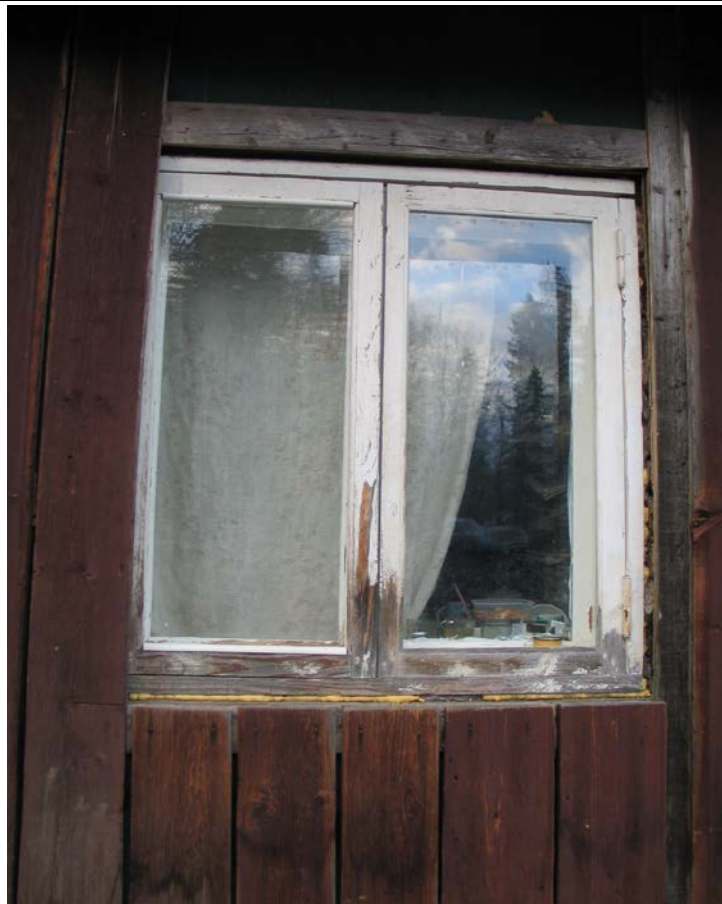
raamiga, kahekordsed, kahele poole avatavad ja paarisaknad. (Pilt 3.) Aknaraamidil puuduvad avamiseks käepidemed. Köögil ja vintskapil on kolm jaotamata raamiga, kahekordset ja kahele poole avatavat akent. Keskmise raam on naelte abil kohale kinnitatud. Suveks võetakse sisemised aknad eest ära.

Köögil eluruumide akendel puuduvad aluslauad ja vihmavesi pääseb ilma takistusteta voodri taha. (4, lk176-182)

Aknaraamidelt on värv ~80% ulatuses ära kulunud. Viimati värviti neid 1980ndate aastate remondi käigus. Kui tegin raami puidule tugevuse testi (löin noaga puitu), siis selgus, et puit on veel heas seisus (tera ei läinud puitu rohkem kui 2mm).

Pilt 3. Esimese korruse eluruumide aknad

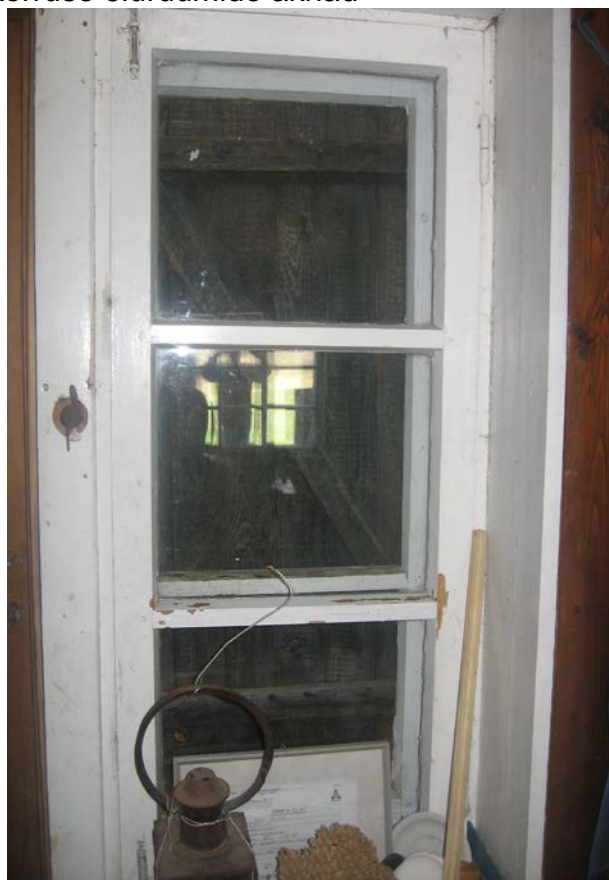
Muuseumi aknad on luukidega. Hoone peafassaadile jääv aken on 3ruuduga, kahepoolne ja kahele poole avatav. (Pilt 4) Maja taha avanev aken on viie kolmeks jaotatud raamiga, kahepoolne ja kahele poole avatav aken. Äärmised raamid on hingedega kinnitatud, keskmised naeltega kohtkindlaks muudetud.

Pilt 4. Muuseumi aken ruumist vaadatuna. Väljast kaetud luugiga.

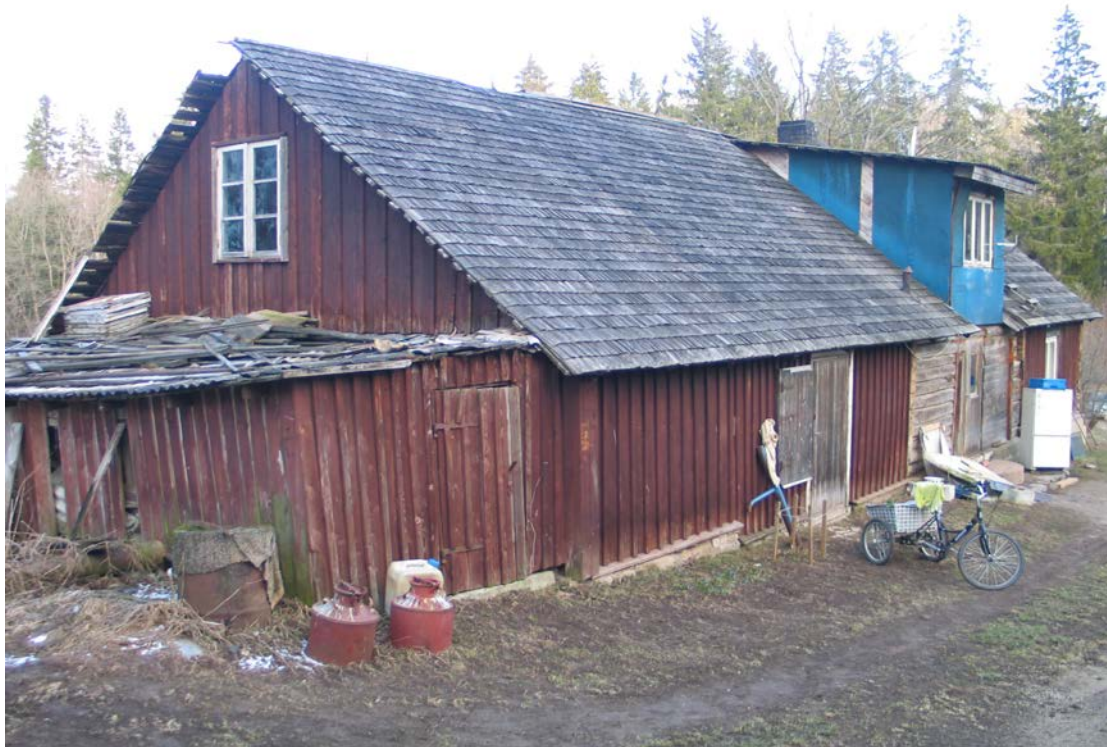
Vintskapil ja maja külge ehitatud kuuril on eterniidist, värvimata pultkatused. Kalle on ca 5°. (Pilt 5.)

Pilt 5.Laastudest viilkatus, vintskapi ja kuuri pultkatused

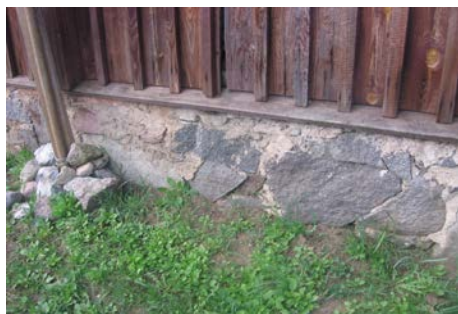
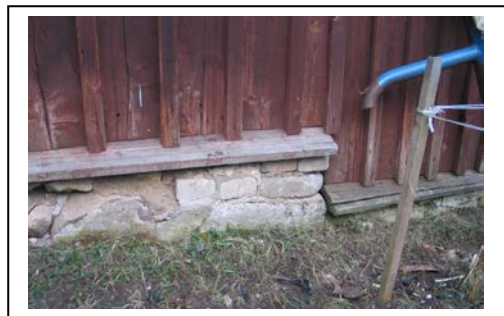
Vundamenti on hoone esiosas tugevdatud betooniga ja seal pole enam maakive näha. (Pilt 6 ja 7)

Maja taga, kuhu päike vähe paistab, on sokkel olematu ja sein välisvooder ja vee eemalduslaud vastu maad. Visuaalsel hinnangul on need niiskuse kahjustustega, aga peavad tõenäoliselt veel mõned aastad vastu. Värv on paremini säilinud kui maja ees, päikese käes.

Pilt 6 ja 7.Sokkel erinevates maja osades on erineva kõrgusega

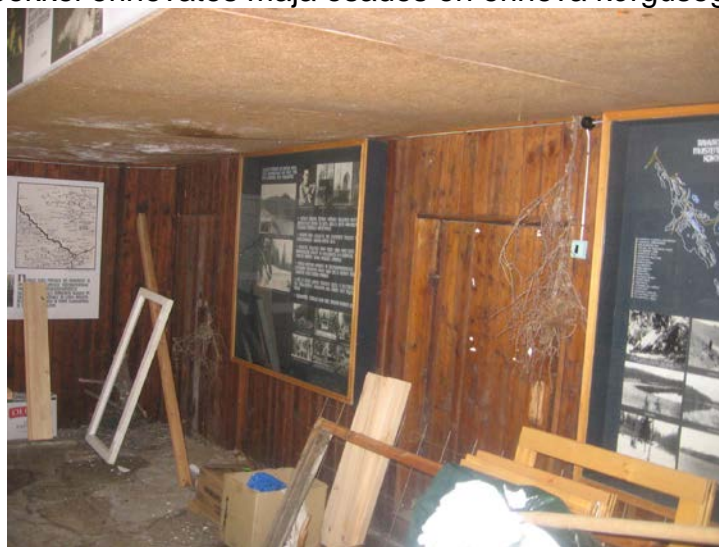
Rehe alla ehitatud muuseumi palkseinad kaeti püstise laudvoodriga ja värviti pruuniks. Ehitati välja vitriinid erinevate looduskoosluste demonstreerimise jaoks. Kuna näituse ust sai "lukustada" ainult seest ~15cm haagiga, siis ehitati köögist otse uks muuseumi ruumi. (Pilt 8)

Pilt 8.Rehealune ruum ehitati ümber muuseumi ruumiks. Eluruumide poolne sein, kinni ehitatud ustega.

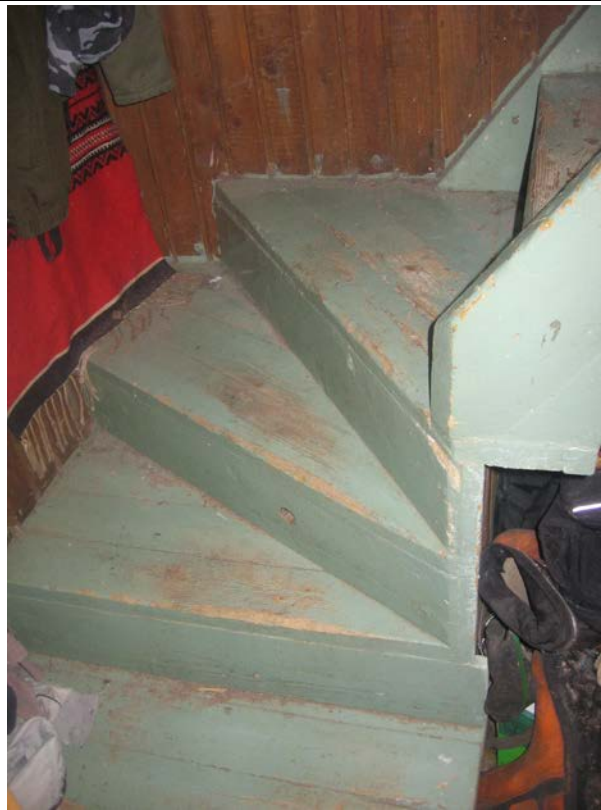
1985. aastal teostatud remondi käigus ehitati katusekorrus osaliselt välja eluruumideks. Varem oli sinna pääs muuseumi ruumist ja koht nägi välja nagu heinalakk. Trepil uueks asukohaks sai vana sahvri, mille seinad ära lammutati. Pärast remonti täitis trepi funktsiooni mitu aastat nelja kohtkindla astme (Pilt 9) peale pandud hõõveldamata laudadest järsk redel-trepp. Teise korruse vertikaalsed siseseinad kaeti kipsplaatidega ja naelapead tehti üle sinise õlivärviga. Kalde all olev sein kaeti soome-papiga,

Pilt 9. Kohtkindlad trepiastmed, mis ehitati 1980ndatel tehtud ümberehituste käigus

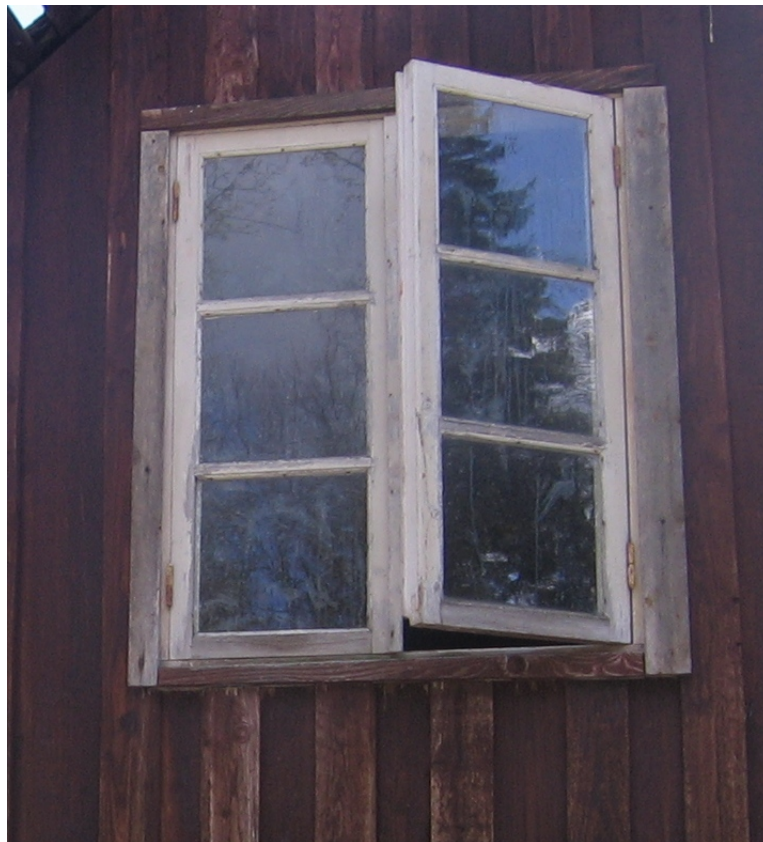
Vanad kolme ruuduga aknad (Pilt 10) vahetati välja jaotamata raamiga, kahekordsete, kahele poole avatavate ja paarisakende vastu. Akende ümber paiknevat seinakonstruktsiooni ei kaitstud akna katteraamiga (Pilt 11) ja aluslaud vihmavee eemale juhtimiseks puudub samuti. Seestpoolt varustati aknad aknalaua ja konstruktsiooni kaitsva sisemise raamiga. Katusekorrusele, väljaehitamata osasse lõigati seinaknaava ja sellesse pandi ühekordse raamiga, väljapoole avatav, kahepoolne ja kolme ruuduga aken.

Pilt 10. 1990ndatel tehtud uus aknaava maja metsapoolses otsaseinas. 1974. aasta remondi käigus paigaldatud aken, mis 1980ndate remondi käigus välja vahetati.

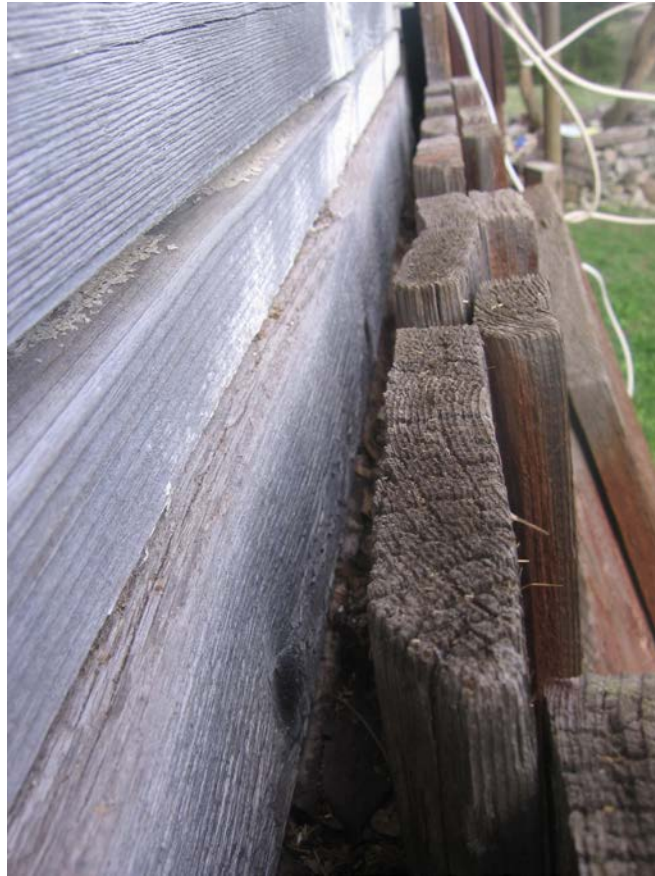
Pilt 11. Aknaraam ja ava juures katkestatud välisvooder on ilmastiku mõjudele avatud.

Pideva laste rännuteena kasutatavate soklilaudade olukord märkimisväärseid kahjustusi ei saanud. Akende all olevad välisvoodri laudad hakkasid pidevast väljapoole kiikumisest muust konstruktsioonist eemalduma. Aknaaluse voodrilauad tuleb uuesti oma kohale lüüa ja katta aknalauaga ka väljast.

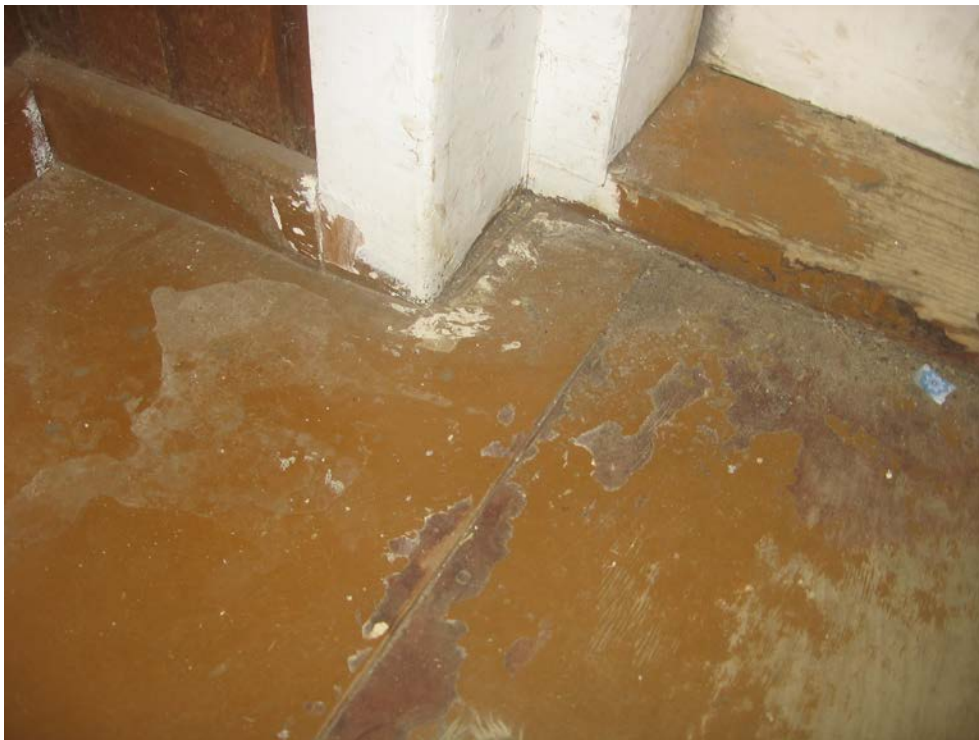
Köögi põranda suure käimise all ära kulunud puitlaastplaadid asendati uutega ja viimistlusena kasutati lakitud tapeeti. See kulus väga kiiresti ära. Hiljem võeti alles jäänud tapeet põrandalt üles ja saepuruplaadid värviti pruuni õlivärviga. Ülejäänud ruumide põrandad, kus käimise rajad sees olid, värviti kohe üle pruuni õlivärviga. (Pilt 12)

Pilt 12. Kulunud värv spoonkattega saepuruplaadid tuulekojas.

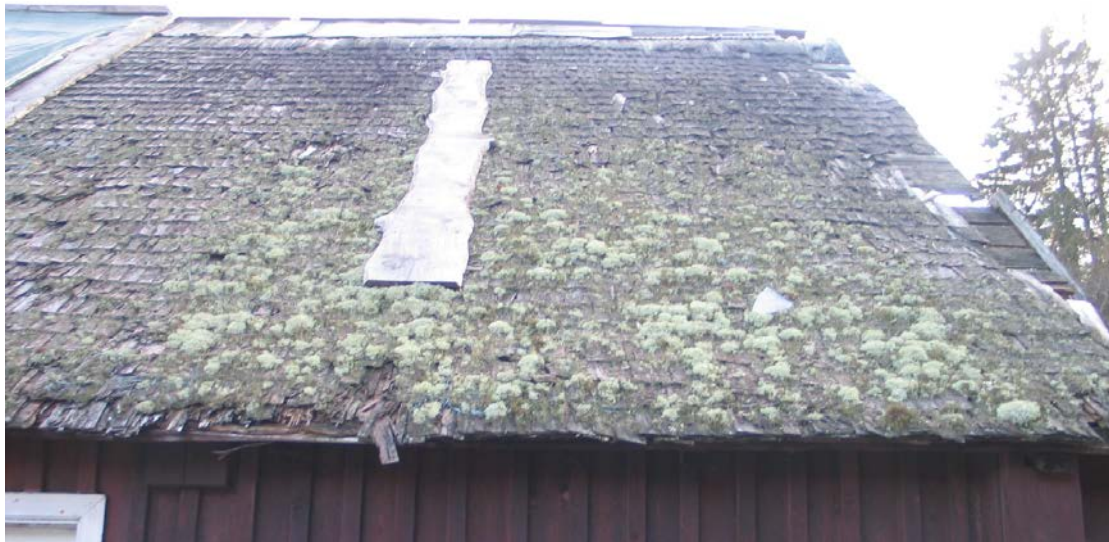
Hoonele on jäänud, hoolimata nõukogudeaegsest remondist, alles laastukatus. Maja eesosa poolt on vana laastukatus uue vastu vahetatud. Tagumine osa jääb põhja kaarde ja seal on vana, ilmaolude tõttu üsna armetusse olukorda jäetud laastukatus. Katus pole piisavalt niiskust välja kuivada saanud, mis omakorda tekitab hea kasvupinnase seentele. Praegu lobbab seal sammalt nii palju, et katust pole võimalik selle alt näha.

Laastukatus, mis oli juba alates 1974. aastast majal vahetamata, oli aja jooksul kahjustada saanud. (Pilt 13) Lapsed käisid soojal ajal katuse peal mängimas ja paljud laastud olid selle tulemusena lahti tulnud. Välja ehitamata osast oli võimalik katusele ligi pääseda ja lapsed olid katusesse auke sisse lõhkunud. Kahest kohast oli selle pärast ka vahelaes ilmastikukahjustused. Näitusel niiskumise tagajärjel läbivajunud

Pilt 13. Põhjapoolne katus on sammaldunud ja vajab välja vahetamist

Niiskuse ja seente kahjustustega laastukatus maja põhjapoolselt küljelt vahetatakse uue vastu. Katust kandvad läbi mädanenud palgid vahetatakse ja sein aetakse otseks.

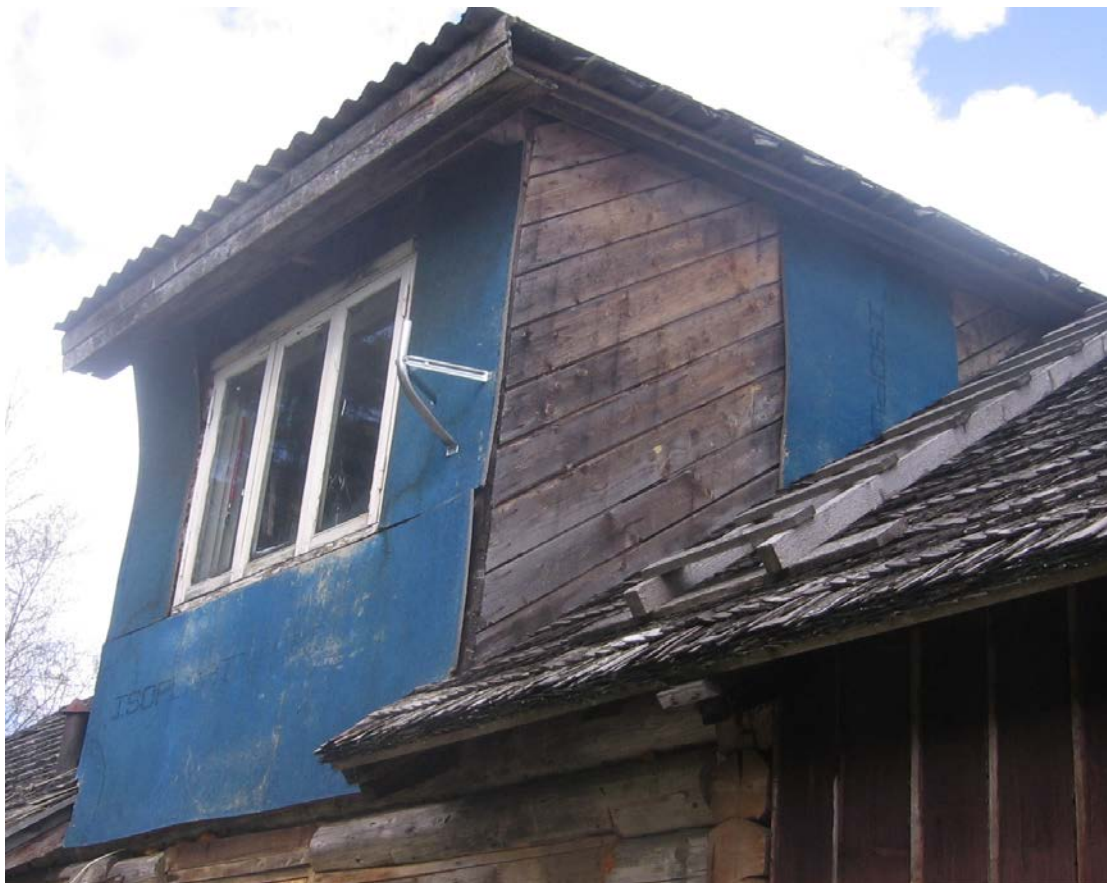
Hoone ettepoole jääv laastukatus lammutati ja pandi uus. Karkassile ehitatud vintskap, mis oli kaetud profiil-laudadest püstlaudisega, plaaniti tuuletõkkega üle lüüa ja eemaldati välisvooder. Tuuletõkkeplaadid löödi küll peale, aga voodrilaudu tagasi ei pandud. (Pilt 14) Talvel on vintskapi toas seetõttu külm. Seal tuleks ilmastiku käes kannatada saanud tuuletõkke eemaldada, selle alla jäänud diagonaallaudise seisukorda hinnata ja kui sellel märkimisväärseid kahjustusi pole, siis uus tuuletõkke paigaldada ja kindlasti seejärel välisvoodriga uuesti üle lüüa.

Pilt 14. Vintskapi seinu tuulekindlamaks muutmiseks eemaldati välisvooder, paigaldati tuuletõkkeplaadid ja töö jäi lõpetamata.

Vintskapile varem paigaldatud tuuletõkkeplaadid eemaldada, sest nad on seisnud ilmastiku käes ilma voodrilaudadeta juba mitu aastat. Kontrollida diagonaallaudise olukorda, vajadusel vahetada sobimatud välja, paigaldada lisasoojustus, tuuletõke ja lüüa peale välisvooder.
