Suvitusvilla Nõmmel
Vabaduse pst 37 / Lootuse pst 1

Arhitektuuri konserveerimise ja restaureerimise täienduskoolituse lõputöö

Kaisa Raidmets
Tallinn, 2007

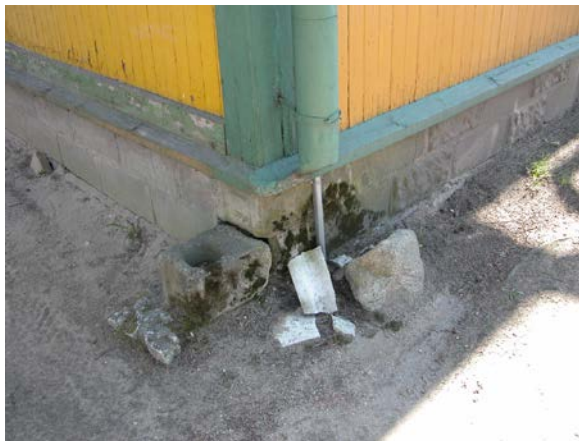
Hoonel on paekivivundament, osalist on originaalmaterjal ka fassaadis näha, osaliselt aga kaetud tsemendist rustikamuustriliste plokkidega, mis mälestuste järgi olid hoonel juba algselt olemas. Majal on kaks keldrit, kummagisse pääseb mõlemast esimese korruse korterist, hetkel on need mõlema omaniku poolt kasutusel sahvrina. Mõlemal sahvril on soklis näha katmata tuulutavad. Välistrepid on olid ka algselt valatud, 60-ndate remondi käigus on need saanud uue kihistuse. Trepikotta viival peauksel esialgu varikatus puudus, kuid 1965.aastaks on see juba püstitatud.

4. Kiviplokkidega kaetud sokkel

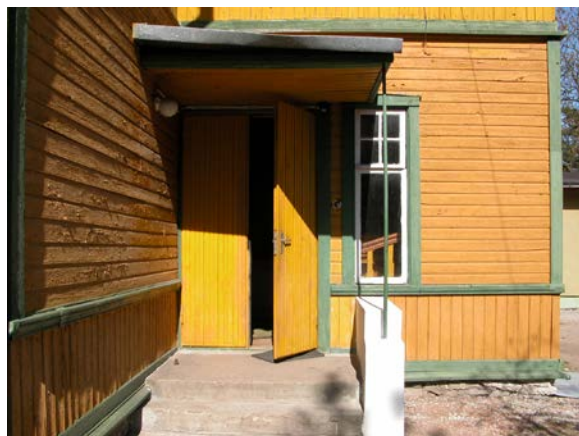
5. Trepikotta viiv parandatud välistreppja uus varikatus

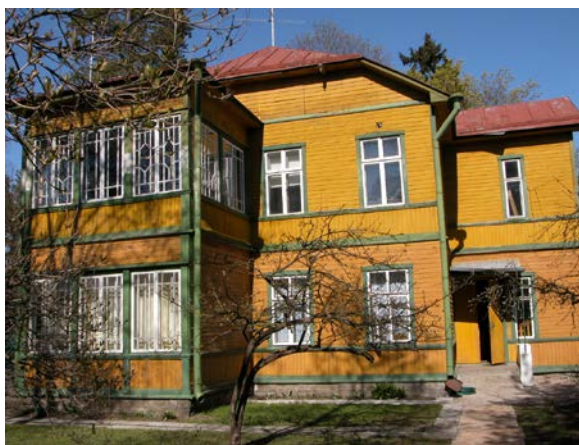
6. Vaade lõunaküljele

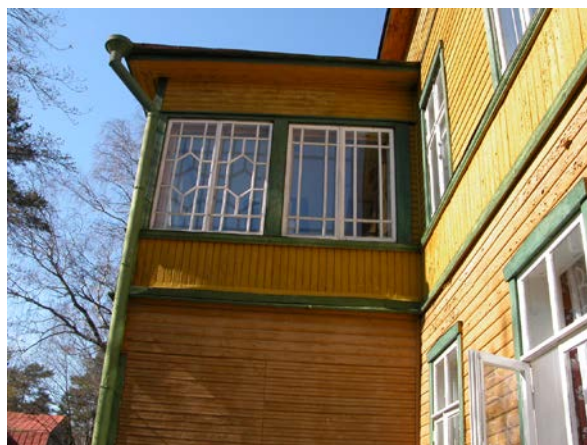
7. Vaade verandadele

Fassaadi renoveerimise käigus tuleks tõsiselt kaaluda 1.korrusel veranda taastamist algsel kujul, et suvitusvilla omandaks taas oma algupärase näo. Trepikotta viiv peauks tuleks asendada algupärase eeskujul massiivse täispuidust tahveluksega.

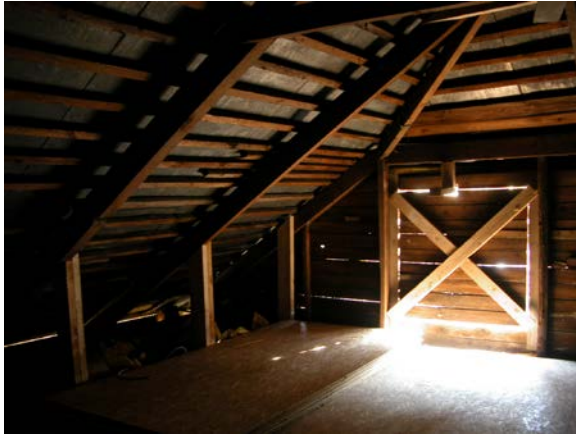
Pööningule pääs käib eraldi trepiga läbi 2.korruse tualeti. Kuna pööningust pool on väljaehitamata, siit on hästi näha vanad katusekonstruktsioonid. Majal on väga hea korras, algne püstvaltsidega tsinkplekkatus. Katusekorrus on soojustamata, hästi on näha korras sarikad ja roovid. Tugipostid on uued, lisatud on penn antenni kinnituseks. 4. korter on juba katusekorruse elamiseks välja ehitatud,

8. Vaade pööningule

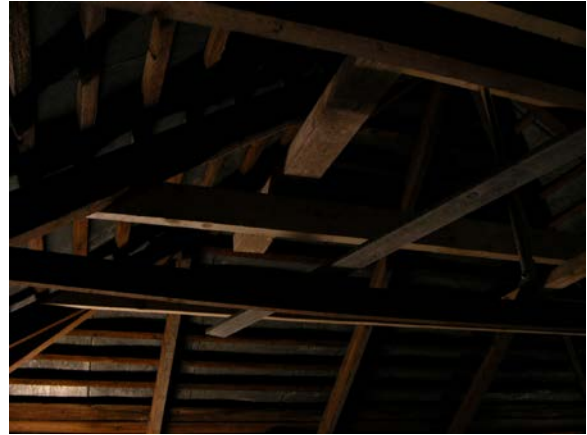
9. Katusekonstruktsioonid

Kuigi hoone katus on pealtnäha küllatki heas korras ja korrosioonikahjustusi näha ei ole, siis kulunud värv annab märku, et on aeg katuse ülevärvimiseks, kuna paljusid kahjustusi on raske avastada enne kui nad on juba tõsiselt mõõtnud omandanud. Katus tuleks hoolikalt puhastada - terasharjaga harjata, pühkida, pesta ja loputada. Kinnine vana värv võib jääda uue värvikihi alla. Enne värvima asumist peaks kindlaks tegema varem kasutatud värvitüübi, kui üks värv on andnud hea tulemuse, tuleks seda ka järgmisel korral kasutada. Plekk-katuse puhul on heaks lahenduseks pikkade traditsioonide poolest tuntud õlivärv. Kasutada võib ka rasvast alküüdvärvi, sest see sisaldab vähem lahusteid. Hea vastupidavuse nimel tuleks katus üle vaadata vähemalt kord aastas.

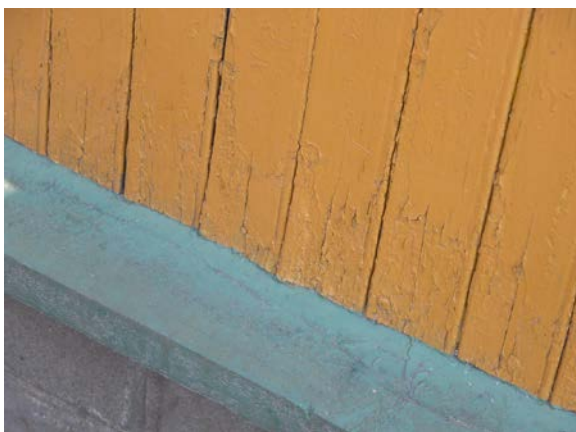
Hoone vooderlaudis on suuremas osas algne, 12cm laune täispunnlaudis, hiljem asendatud laudis on kitsama laua laiusega ja lihtsama profiiliga. Voodrilauad on männist, laua kvaliteet on küllaltki hea ja laudad on korralikult punnitud, kuid on näha suuremaid oksakohti, vaid üksikud laudad on kõmmeldunud väljapoole. Liistude-laudade üleminekud on lahendatud korrektselt, probleeme on ainult alumise vertikaallaudisega, kus katteliistu puudumisel on lauaotsad saanud niiskust ja kiskunud viltu. Majal voodris plekist veeninasid kasutatud ei ole, vaid vesi juhitakse ära putitprofiilidega, mille nurkades ja ühenduskohtades on plekiribad.

10. Laudise liistuga katamata lõpetus

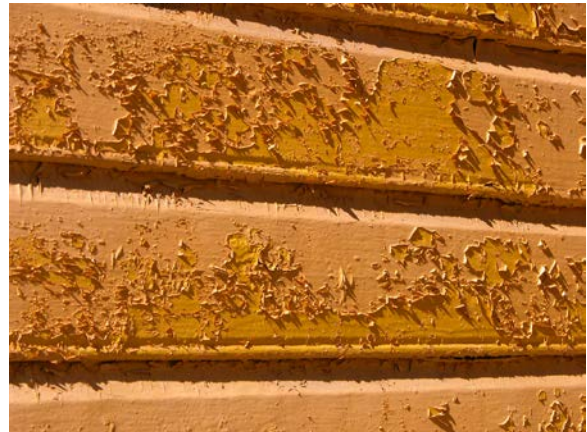
Hoonel on näha kahte kollast värvikihti, eelmine analoogiline praegusega, ehk veidi erksam kollane. Fassaadi värv, eriti pealmine kiht, on kohati väga koorunud ja vajaks uuendamist, samas kui alumine paistab tugevalt püsilvat. Iluliistud ja veetorud on värvitud originaalilähedaselt tumedaks metsaroheliseks. Eelmine fassaadi värvimine on läbi viidud 1970. aastal.

11. Vana ja uus viimistluskiht

Maja ülevärvimisel peaks kinni pidama algsest värvigammast - erksast kollasest ja tumerohelisest, täpse värvitooni aluseks võiks võtta alumise värvikihi, kus kollane veidi rõõmsam ja säravam.

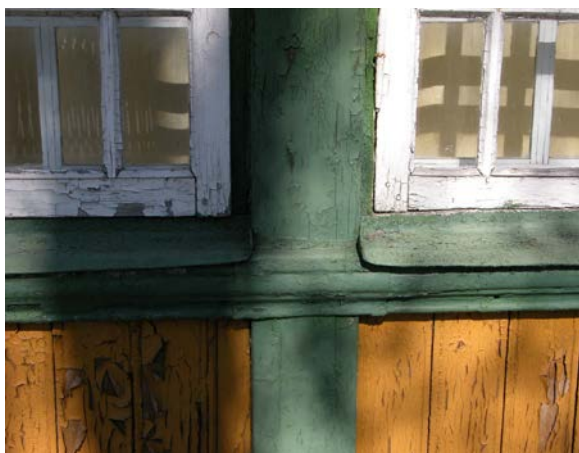
Suurem osa originaalakendest on säilinud, ükski korter seni aknaid välja vahetanud ei ole. Klaaside asendamisel on siiski kaduma läinud osa iluüliste, mis tuleks arhitektuurse terviklikkuse huvides kindlasti taastada. Suuremal osal akendest on värv siiski väga kulunud ja vajaks kiiresti uuendamist, et aknaraamid ei saaks niiskuse poolt kahjustatud. Paljudel akendel on klaaside vahetamise käigus asendatud kitt puuliistudega. Olemoleva kiti seisukord on äärmiselt halb, suur osa sellest on murenenud ja ära kukkunud. Nii mõnigi veranda klaas püsib paigas ilma kiti kui liistuta. Verandadel on eri korrustel sisemised aknad erineva jaotusega - 1.korrusel on säilinud vanad (kuid välimistest erineva jaotusega) puitraamiga aknad, 2.korrusel on need asendatud soojapidavuse huvides uue, ilma jaotusega puitpakettaknaga. Akna all ja iluülistu kohal on korralikud, keeratud servadega veeplekid.

12. Vaade 1.korruse veranda akendele

Majal tuleks kindlasti säilitada kõik olemasolevad aknad, ning taastada klaasivahetuste käigus kaduma läinud iluliistud. Akende värvimiseks sobib kõige paremini traditsiooniline linaõlivärv. Akende säilimise eelduseks on nende reeglipärane hooldamine - ülevärvimine, kiti ja suluste kontrollimine ning võimalike paranduste, rihtimiste ja asendamiste tegemine vastavalt vajadusele.

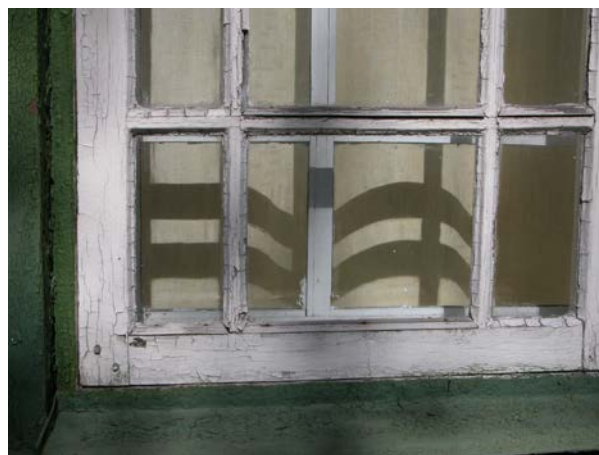
13. Aknaraami detail

Aknaid on vaja üle värvida tihedamini kui fassaadi. Tähtis on jälgida, et aknakitt oleks terve ja niiskus ei pääseks puusse mädanikku tekitama. Puitliistudega aknad tuleks renoveerimisel algele sarnaselt kittida. Säilitada tuleks vanad klaasid, mis oma ehtsuses annavad majale lisaväärtust ja neid enam kuskilt ei saa. Tänapäevane perfektse pinnaga klaas ei peegelda valgust ja ruutude asemel on justkui mustad augud. Vale on arvamus, et vanad aknad ei vasta piisavalt kaasaja nõudmistele, regulaarse hoolduse korral püsivad aknad sada aastat ja rohkemgi. Sisemistele raamidele tihendite ja topeltklaaside lisamisega on neid võimalik muuta tunduvalt sooja- ja mürapidavamaks.

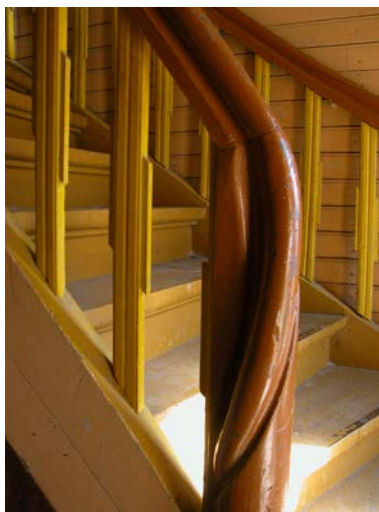
Trepp on valmistatud männipuidust (sees suured oksakohad). Asstmete servad on metallribadega tugevdatud ja heas korras. Astmetel ja piiretel on märgata ainult ühte tugevat õlivärvikihti, mille alla on tõenäoliselt kantudshellaklakki (koorunud värvi alt on näha tume, peitsilaadne pinnakate). Korterrite ukсед on 1.korrusel väljavahetatud 60-ndatel, 2.korrusel umbes 5 a tagasi uue elanike tulekuga, need on valmistatud originaalsete siseuste eeskujul.

14. Vaade trepile

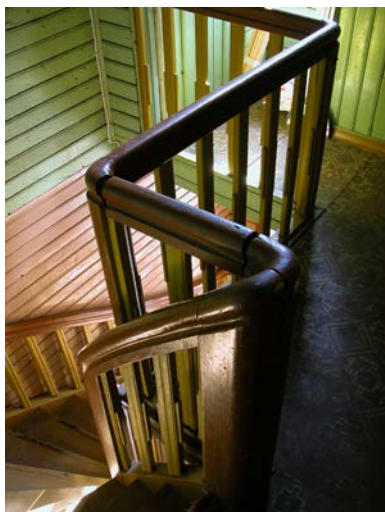
Trepikoja sisevooder on hästi säilinud, kuigi kohati ebakvaliteetne, sisse on kuivanud suured praod. Lagede vooder on sama profiiliga kui seintel. Trepihallis on seinavooder lapiti asendatud uue, väga ebakvaliteetse lauaga. Trepialused sahvrid on 1.korrusel remondi käigus lammutatud, 2.korrusel on panikapaigad säilinud algsel kujul, see on hästi loetav panipaikade taustaseina laudises, sest profiiliga lauda on nende siseküljel kokku hoitud.

15. Vaade trepihalli

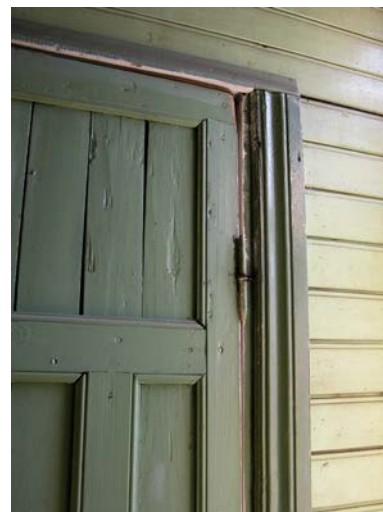
16. Uks pööningule

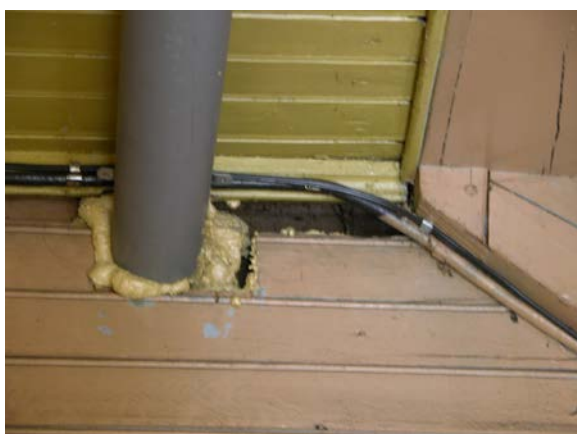
17. Huvitav kanalisatsioonitoru lahendus trepihalli laes

Maja fassaadidel ja trepiahalli laes jooksvad kanalisatsioonitorud tuleks ümber tõsta vahelagedesse ja korterite sisse.

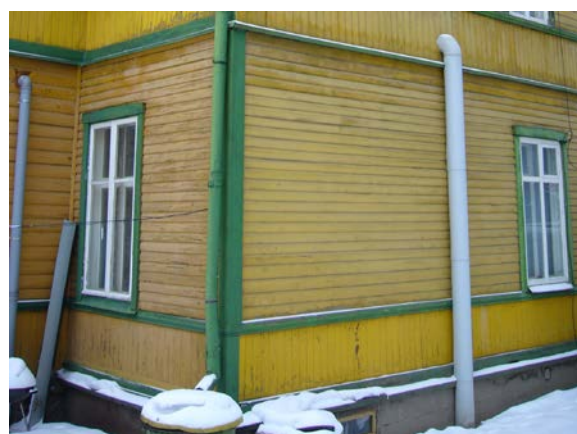
18. Eksinud kanalisatsioonitorud maja põhjafassaadil

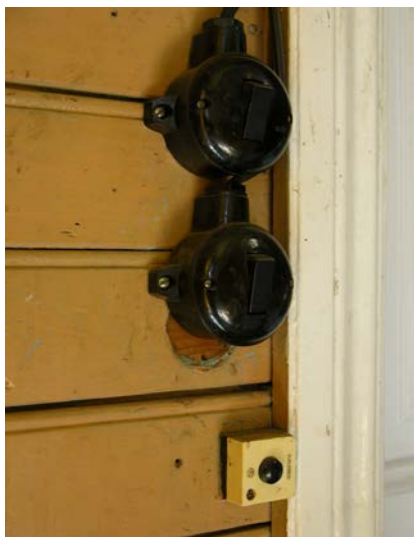
Elekter oli majas juba algusaastatest saadik, kuid varasemad pistikud-lülitid on suurema remoni ajal 60-ndail välja vahetatud.

19. Tüüpilised lülitid 60-ndaist

Korterites on ümberehituste käigus suurem osa elektrijuhtmeid viidud seinte sisse (valdavalt kipsplaadi taha), kuid trepiahallis jookseb seinte peaks suur valik eri värvuses ja läbimõõdus elektrijuhtmeid. Enamus neist pärineb viimasest suurest ümberehitusest 60-ndail ja juhtmete eluaeg on ammu möödas, olles reaalseks ohuteguriks. Koridorides olevad elektrikilbid tuleks asendada uute ja viia trepikojast ära, korterite sisse. Kui trepiahallis säilitatakse olemasolev laudis, peaks elektrijuhtmed asendama uute, dekoratiivsete spiraalsete pinnapelsete juhtmetega ja lülitepistikutena kasutama ajastupäraseid keraamilisi pinnapealseid lüliteid-pistikuid.

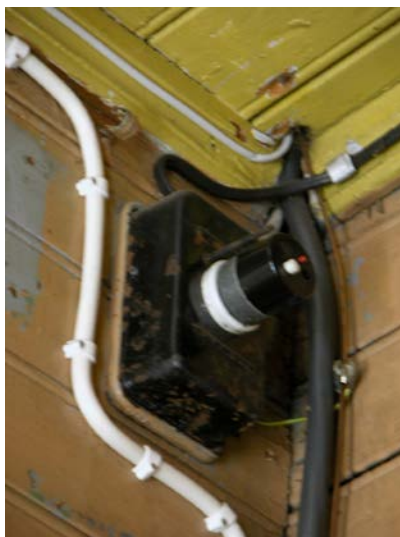
20. Elektri kaitsmed samast perioodist
