Elmar Rattasepp

RAPLA MAARJA MAGDALEENA KIRIK

Restaureerimise täiendkoolituse kursusetöö

Kalda 2, Rapla linn
Raplamaa

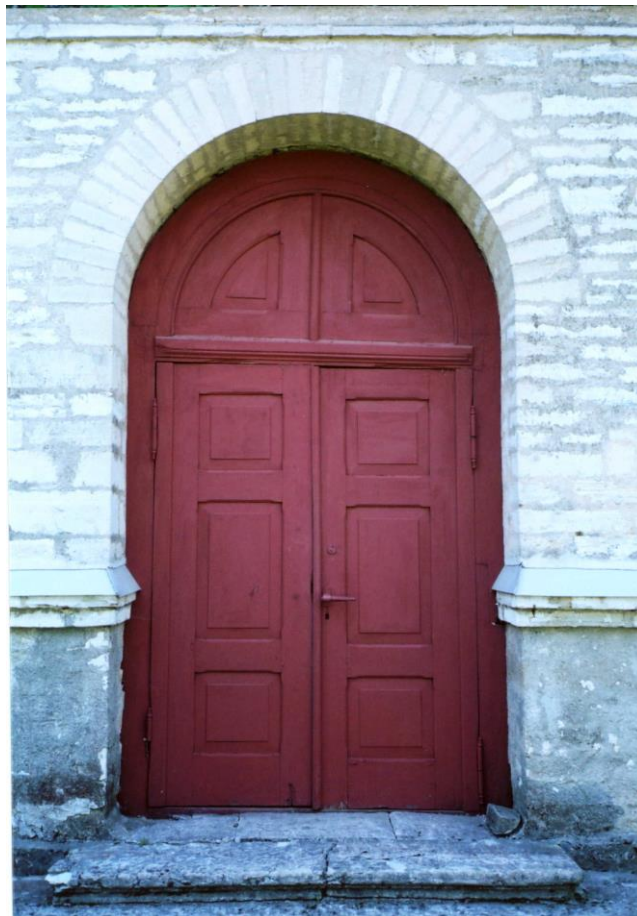
5. Puitused koos käepidemete ja sepiestega kül- ja tagafassaadidel.

Välisüksed on vanad peale esifassaadis oleva peaukse. Põhja- ja lõunakülje kahepoolsed puidust ukсед vajavad restaureerimist millele peavad eelnema värvisondaažid. Idakülje ühepoolne otsauks vajab samuti restaureerimist. Uste puidust käepidemed ja lukud on enamuses vanad. Käepidemed on omapärase treitud kujuga. Kiriku sisemised puitüksed on uued, aga valmistatud sobiliku profiiliga. Koos sisekujunduse projektiga vajaksid värvilahendust ka siseüksed.

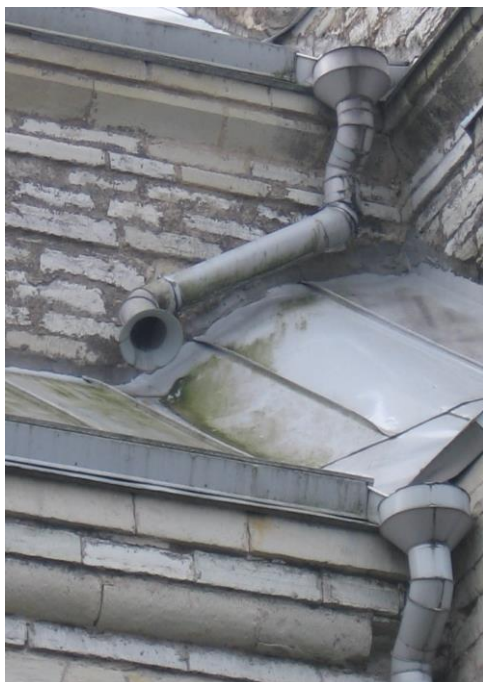
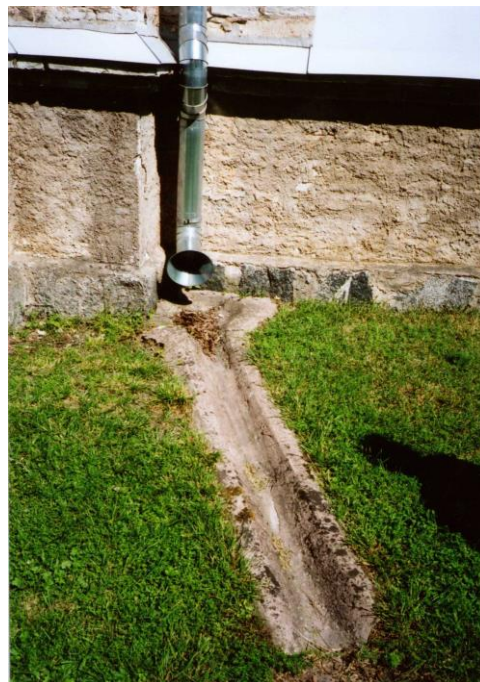
7. Vihmaveetorude otsad ja betoonist vihmaveerennid.

Vihmaveesüsteem on uus ja suudab vastu võtta vee katuselt. Vihmaveetorud- ja rennid on sobiliku kujundusega ega vaja uuendamist. Vee juhivad hoonest eemale maapinnale

rajatud betoonivalust vihmaveerennid. Suuruselt ja kujunduselt on nad sobivad, kuid erineva pikkusega ja osaliselt katkised, vajavad uuendamist.

Vihmaveetorude otste alused varustada olemasolevate säilinud betoonist rennikivide eeskujul valmistatud uutega. Säilitada võimalusel ka terveid vanu. Iga betoonist vihmaveerenni pikkusega 150 cm otsa alla rajada 50 cm läbimõõduga ca 60 cm sügavune killustikust vihmavee immutuskaev. Kokku on kirikul 12 maapinnani ulatuvat vihmaveetoru läbimõõduga 150 mm

Vihmaveetorude otste alla paigaldada valikuliselt uued betoonist rennikivid ning rennide otstesse killustikuga täidetud pinnasesse paigaldatud veeimbumise kohad.

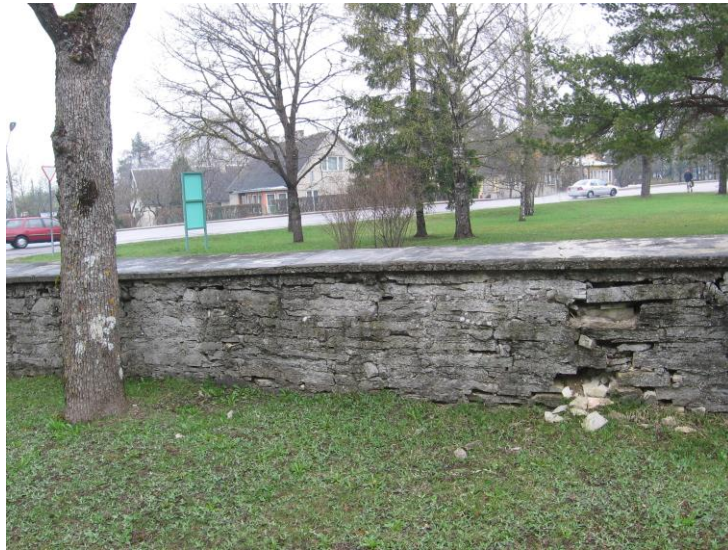
Lõunapoolse kirikuaia (foto) paemüüri ette olemasoleva murupinna asemele on projekteeritud asfaltkattega parkimisplats ca 16 sõiduautole. Juurdeehitatava asfaldi kogupind on ca 160 m². rajatava asfaltkatte ja olemasoleva paekivist kirikuaia vahele on projekteeritud 50 cm laiune mururiba. Mururiba eraldada asfaltkattest betoonist teeäärekiviga 20x8x100 cm.

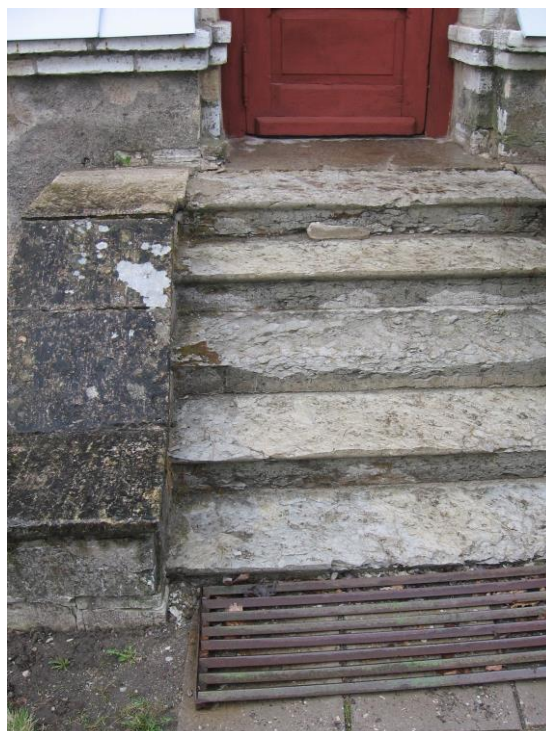
Kõikide sissepääsude ees olevad paekivist trepid on lagunened ja need vajavad täielikku väljavahetamist. Säilitamisele kuuluvad vaid idapoolse otsa trepipõskede paekivid ja katteplaadid (foto).

Peatrepp lääneküljel on kavas taastada algse projekti alusel paekivist astmetega. Trepp eendub portaalist 140 cm võrra ja astmed avanevad kolmele küljele.

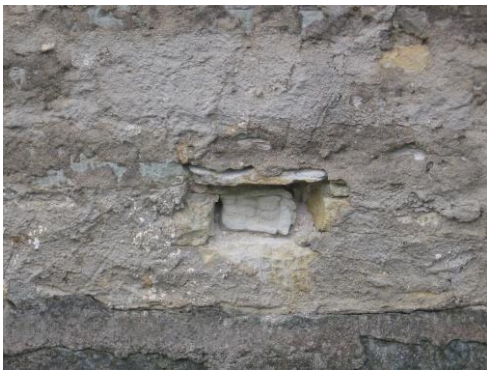
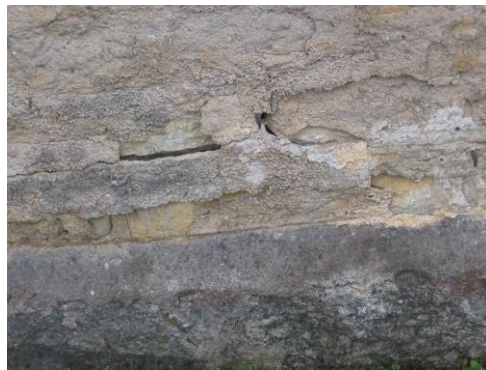
Paekividevahelised vuugid on säilinud valdavalt hea kvaliteediga. Täiendavaid vuugiparandusi tuleb teostada põhiliselt eenduvate kontraforside juures. Lahtise

vuugitäite eemaldamiseks võib kasutada suruõhu-liivapritsi survega mitte üle 2 atm või tihedat kõva kapronharja. Puhastatud vuugid töödelda suruõhuga ning enne uuestivuukimist niisutada. Vuukide täitmiseks kasutada lubimörti 1:3 silevuugiga. Kivi välispindadele valgunud mört tuleks koheselt eemaldada. Maakividest sokli osas võib lubimördi koostises kasutada ka kuni 10% valget tsementi. Kiriku sokli katmine määrdekrohviga mõned aastad tagasi on sobimatu ja see tuleb ettevaatlikult eemaldada; murenenud vuugid uuesti täita lubimördiga analoogiliselt soklist ülevalpool asuvatele seinapindadele (fotod).

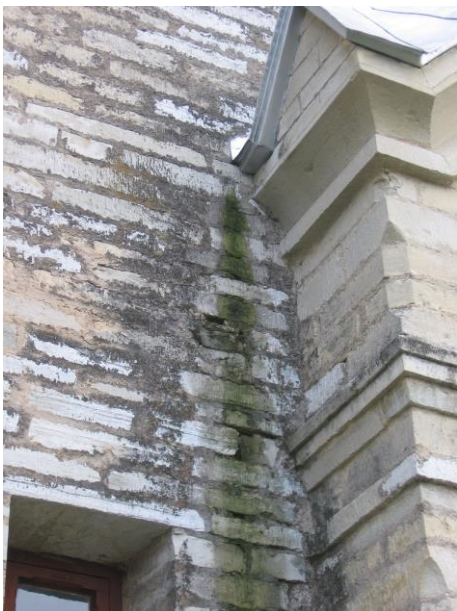
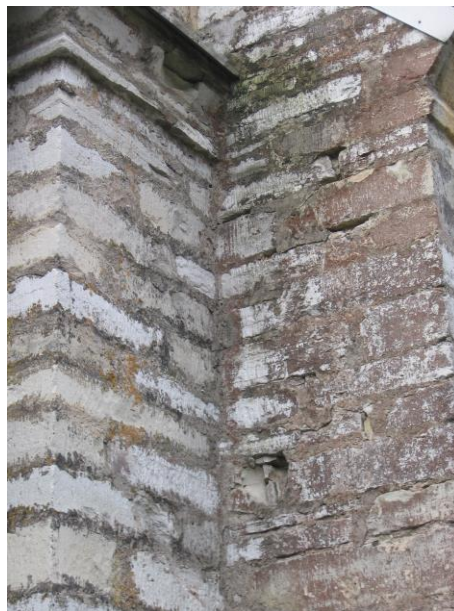
Esifassaadis peaukse kõrval väljaulatuvate detailide plekkkatetelt langev vihmavesi kahjustab paekivi müüritist. (foto)

Planeeritavate tööde hulka ei kuulu nimetatud probleemi lahendamine, mistõttu näen selles jätkuvat ohtu fassaadile.
