Eesti Kunstiakadeemia restaureerimisteaduskond

TORNIMÄE APOSTLIKU ÕIGEUSU KIRIKU KÖSTRIMAJA

2006/2007. õ-a. arhitektuuri konserveerimise ja restaureerimise täienduskoolituse lõputöö

Saaremaa, Põide vald, Tornimäe küla, Kiriku

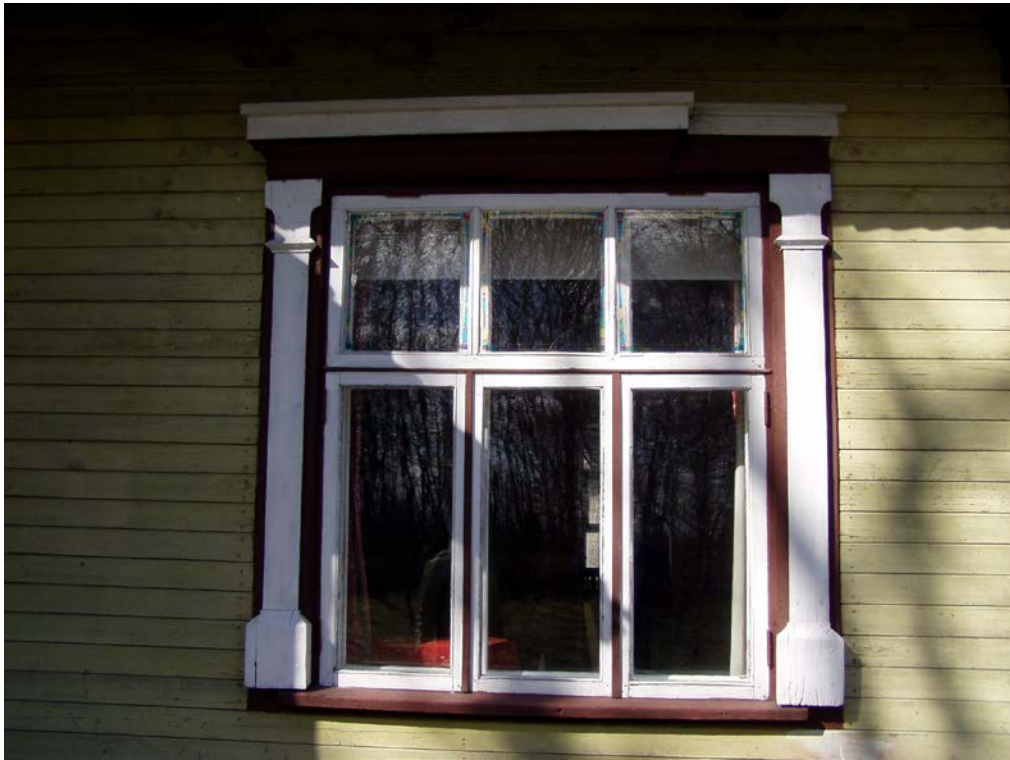
Sidejaoskonna ajal laiendati ka parempoolse toa akent, aken vahetati välja uuema vastu, karniis jäi paika, kuid kadunud on aknaalused puitdetailid. Piirlauad jäid alles. Kuna ülemine karniis oli uue ja laiema akna jaoks liiga kitsas, siis selle ebakõla peitmiseks on praegune omanik värvidega puuduolevat karniisiosa imiteerinud. Pealiskaudse vaatlemise käigus seda puudujääki ei märkagi. (vt. foto 5)

Foto 5. Köstrimaja uus ja laiendatud aken

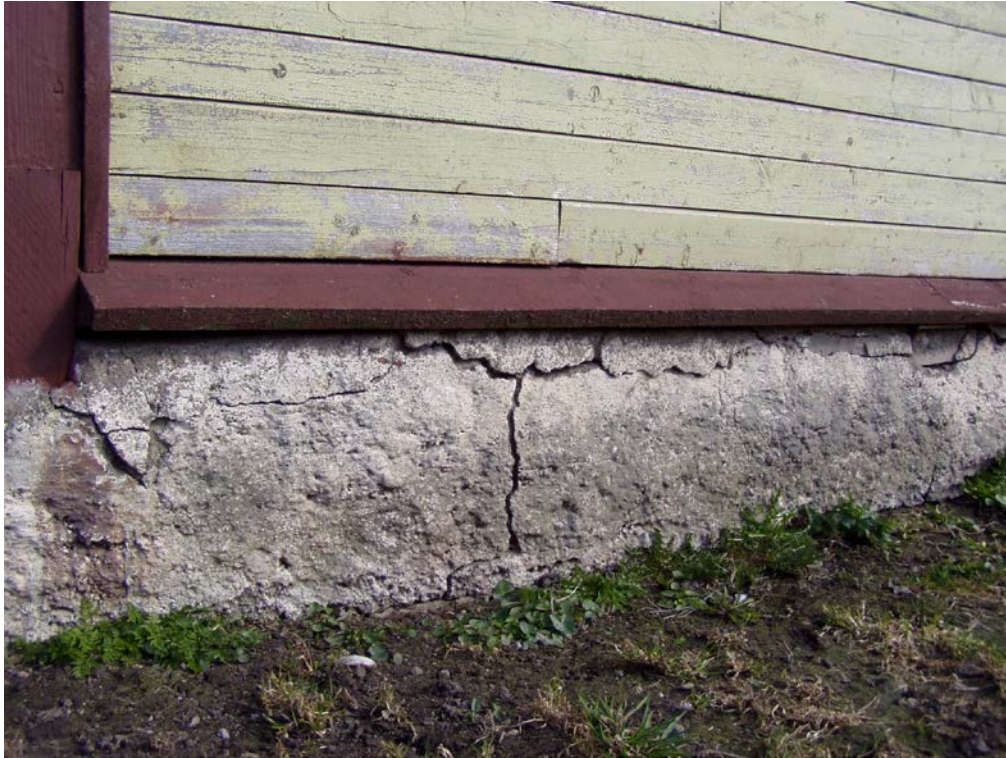
Sokkel on samuti paekivist ja krohvitud tsementkrohviga. Üldiselt heas seisukorras, kuid sokli loodepoolsel nurgal on märgata pragunemist (vt. foto 7), mis tõenäoliselt on põhjustatud lähedal asunud puu juurtest. Praeguseks on puu maha võetud ja kahjustused ei tohiks süveneda.

Foto 7. Sokkel

Tsementkrohv tuleks eemaldada, kuna on paekivivundamendile liiga tihe ja jäik kate, seega ei talu kivide deformatsioone ja takistab niiskuse väljakuivamist, mille tagajärjeks on krohvibraod ja niiskuskahjustused soklist kõrgemal. Samuti võtab tsementkrohv maha kukkudes kaasa ka müürimörti ja kivide pealispinnast tükke. Vundament tuleks uuesti krohvida lubikrohviga.

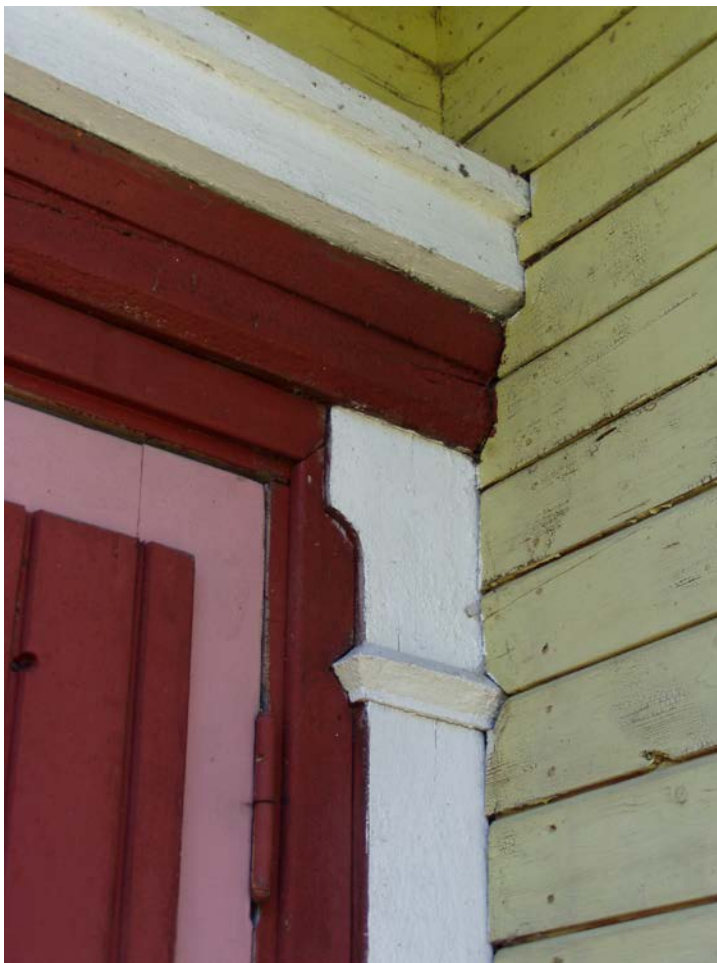
Seinad on neljakandilistest palkidest ja kaetud laudisega. Laudis paigaldati hoonele alles 1988. aastal, enne seda olid maja palkseinad lihtsalt rootsipunaseks värvitud (3). Seda, et laudis on hiljem paigaldatud, võib näha ka tuulekoja poolse sissekäigu ukse piirlaudadest ja karniisist – laudis jookseb karniisitsale peale (vt. foto 8). Laudis on üldiselt heas seisukorras, küll aga on värv suures osas pragunenud.

Foto 8. Laudis jookseb ukse karniisile peale

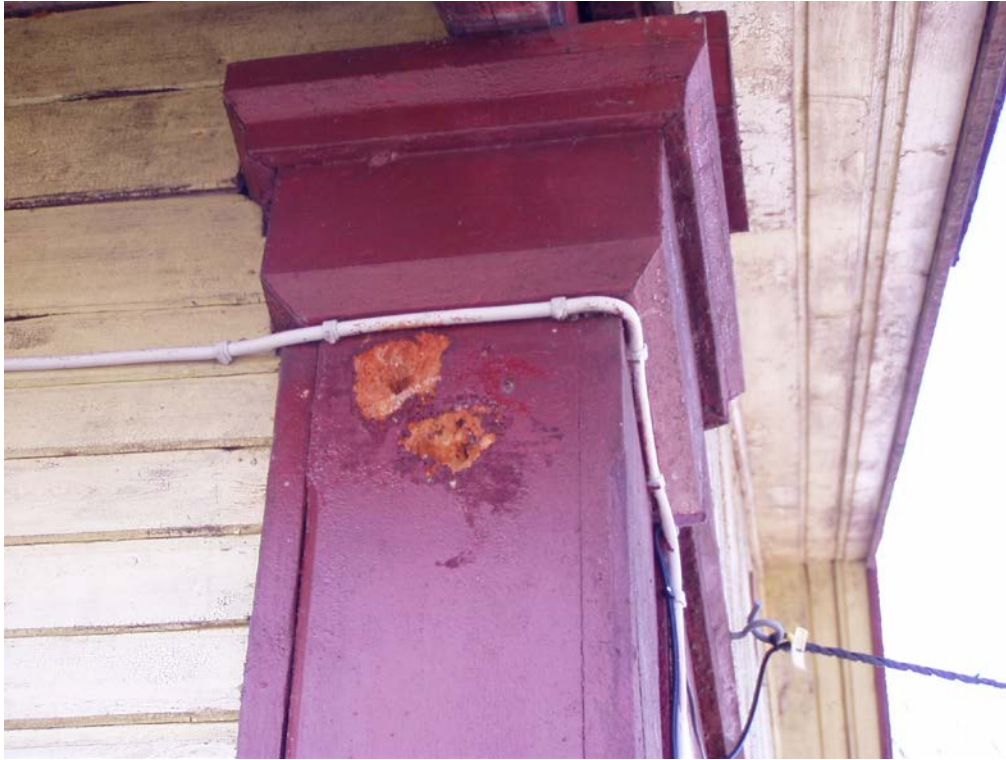
Hoone kirde-ja loodesuunalistesse nurgapostidesse on rähn augud toksinud (vt. fotod 9 ja 10). Tõenäoliselt on postides kahjurid. Kahjurite tõrjeks tuleks puitu immutada puidukaitsevahenditega, seejärel tekkinud augud kas täis pahteldada või plommida kahjustunud koht uue puiduga ja seejärel uuesti kruntida ja värvida.

Foto 9. Rähni töö

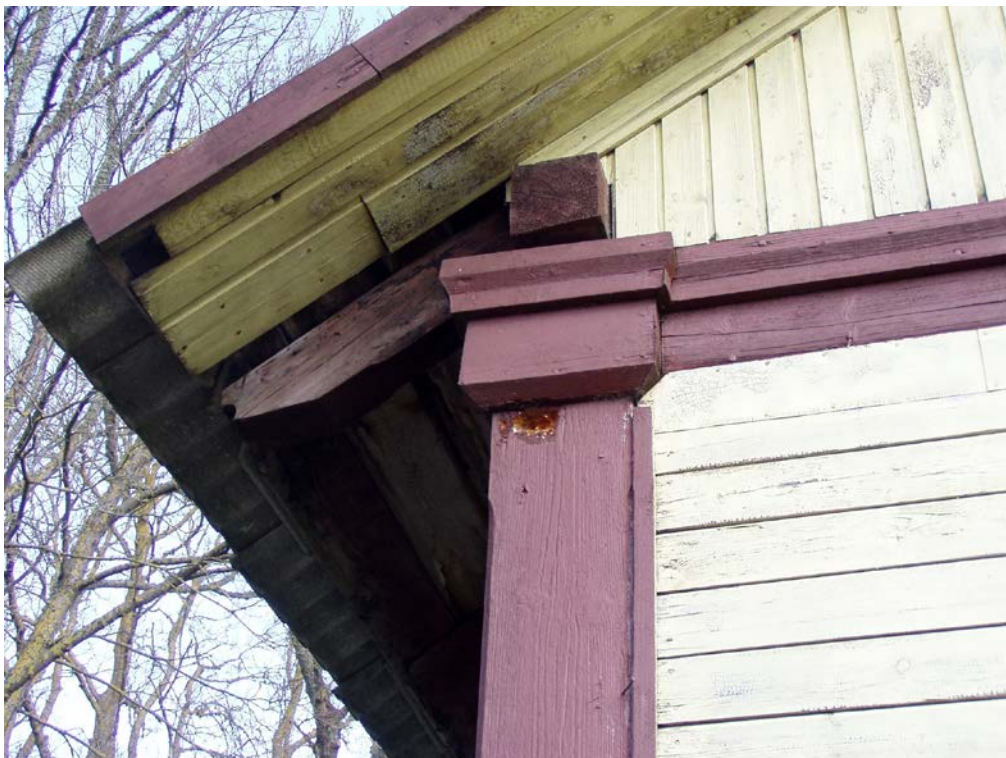
Foto 10. Rähni töö

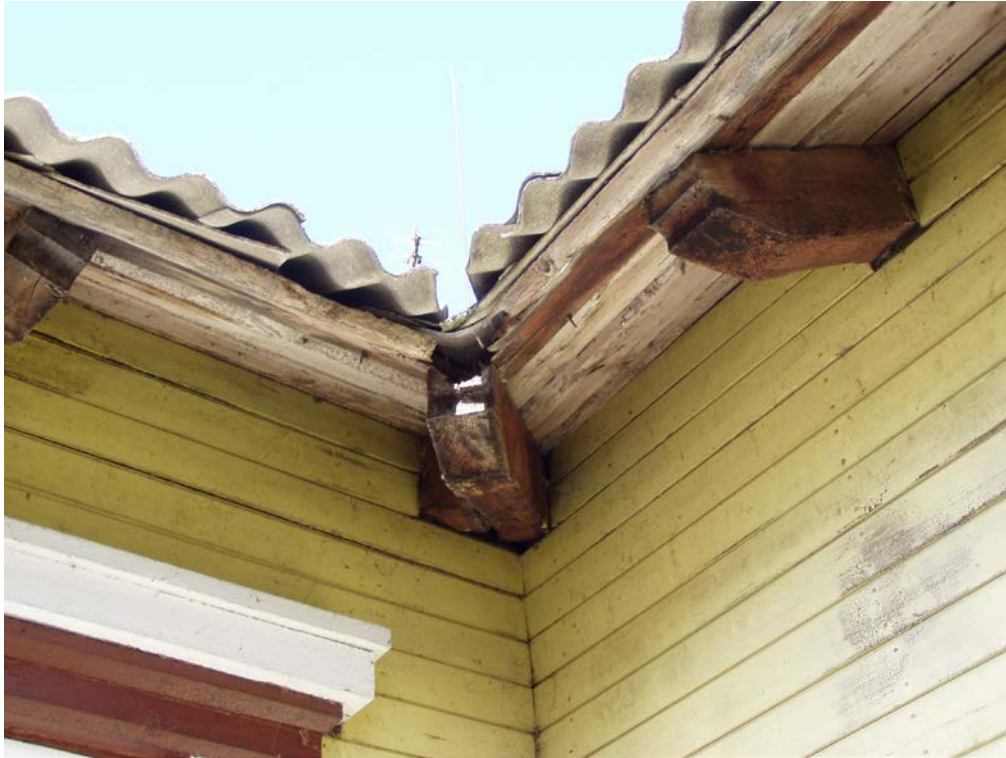
Katusekattteks on eterniittahvlid, mis paigaldati 1996. aastal. Enne seda oli hoonel väikestest eterniitahvlitest katus (paigaldatud 1950. aastatel) ja kõige enne rookatus. (4, lk. 16, 12, 6) Eterniittahvlid paistsid välise vaatluse järgi korras olevat. Kõige probleemsem koht on neelukoht tuulekoja katuse juures, kus kahe eterniittahvli liitekoht on lai, (vt. foto 11) mistõttu võivad tekkida niiskuskahjustused katuse kandekonstruktsioonile. Neelukohtadesse tuleks paigaldada neeluplekid, et vältida edaspidiseid niiskuskahjustusi.

Foto 11. Neelukoht

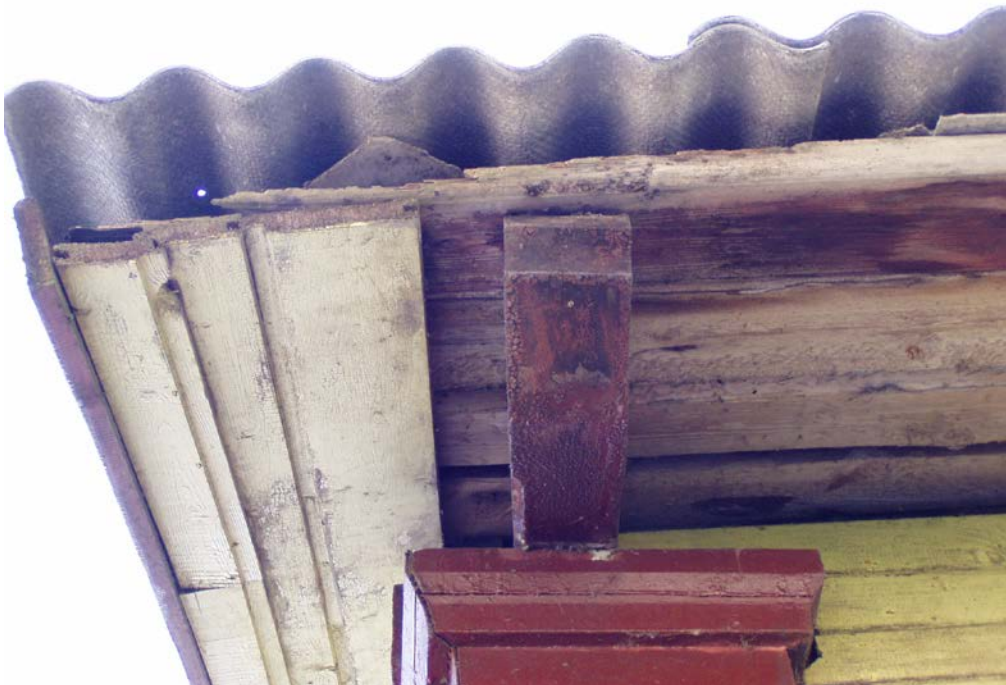
Kuna hoonel puudub vihmavee äravoolusüsteem, siis on räästalauad vihmaveest kahjustada saanud. Kõige välimised räästalauad on kõige rohkem kahjustunud, hoone nurkades ja katuse neelukohtades on need ka pehkinud ja tuleks välja vahetada. (vt. foto 12)

Foto 12. Lagunenud räästalauad. Katusekatte alt paistab eelmise eterniitkatte tükke.

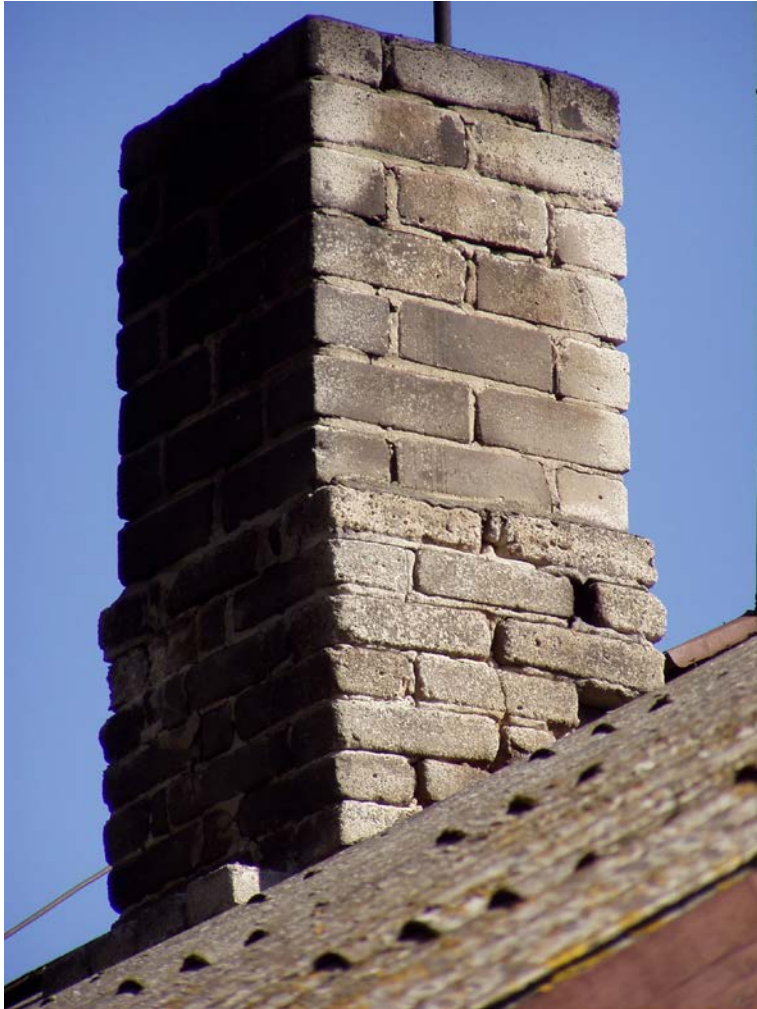
Korsten (vt. foto 13) on ehitatud silikaattelistest, näib et mingil ajahetkel on seda kõrgemaks ehitatud – pealmised kivid tunduvad uuemad ja mördi seisund parem.

Foto 13. Korsten

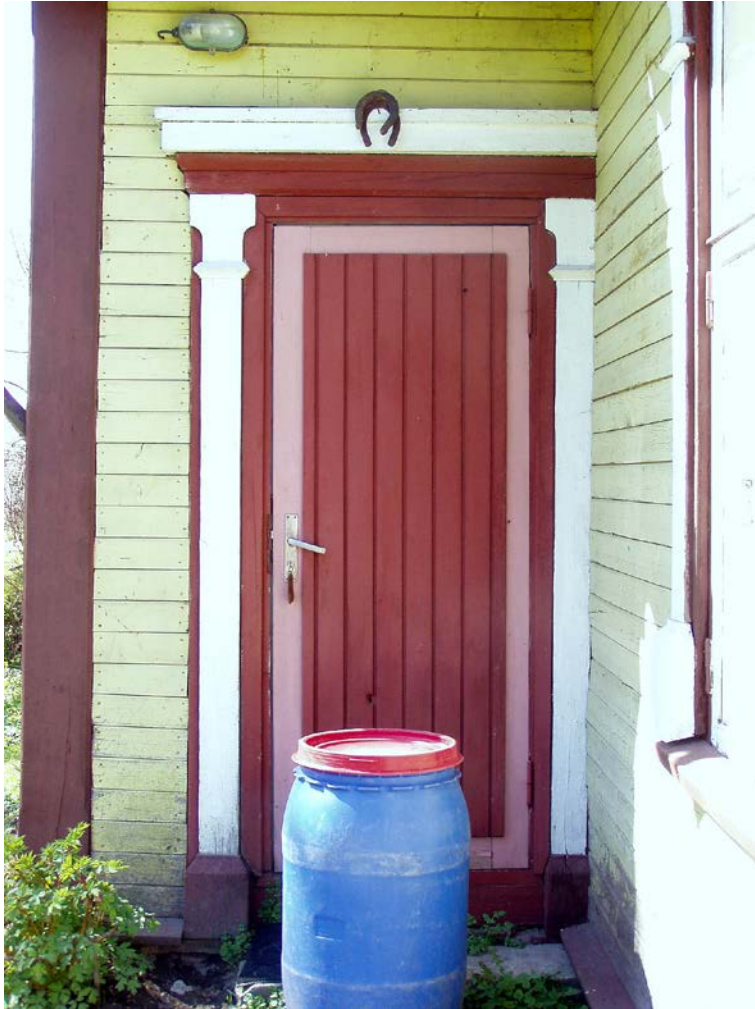
Välisüksed ei ole säilinud, praegu on usteks osaliselt laudisega kaetud puidust sileüksed (vt. joonis 5 ja foto 15). Võib siiski arvata, et köstrimaja välisüksed olid analoogsed preestrimaja välisustega (vt. foto 16), kuna muudes detailides (akende ja uste piirlaudad, karniisid, siseüksed) on hooned põhimõtteliselt identsed. Seega võib tulevikus uste väljavahetamise soovi korral köstrimaja ukсед valmistada analoogselt preestrimajale.

Foto 15. Köstrimajale iseloomulik välisuks

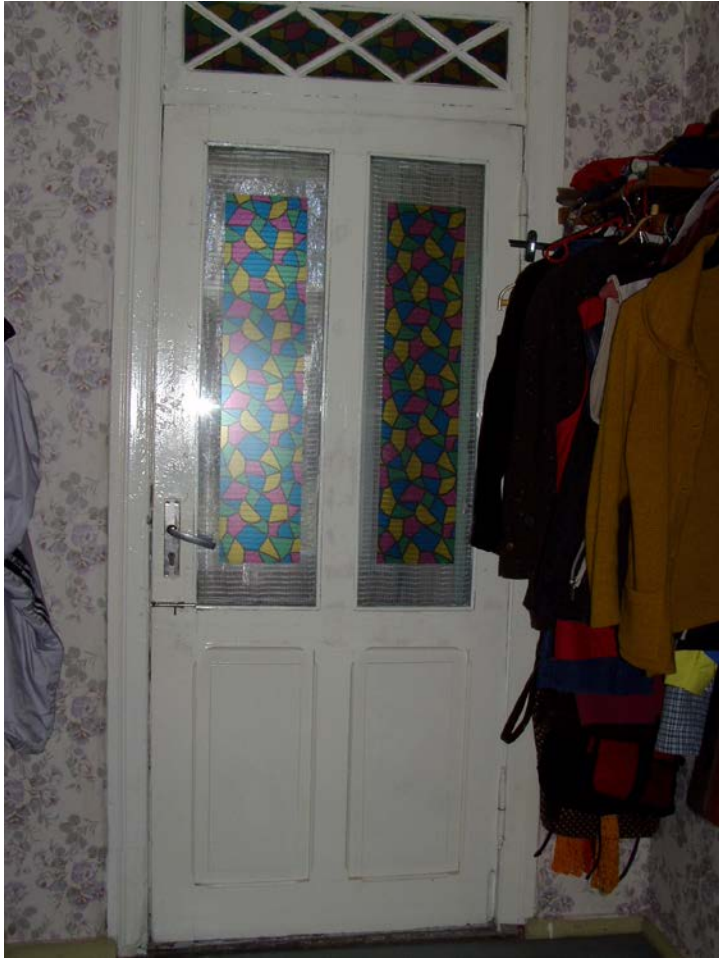
Siseüksed on sarnaselt välisustega nelja tahvliga ukсед. Köstrimajas on neid säilinud kaks – lõunapoolne tuulekoja ja esiku vaheline uks ning põhjapoolse esiku ja toa vaheline uks. Ukselingid on uuemad. Lõunapoolsel ukсел on valgmik ja ülemised tahvlid on vahetatud klaaside vastu (vt. foto 17). Värvisondaži abil tuleks teha kindlaks uste originaalne värvilahendus, seejärel eemaldada vana värvikiht. Uste pind tuleb lihvida ja tolmust puhastada ning kruntida linaõlivärviga. Seejärel värvida õlivärviga 1-2 korda lastes värvikihtidel korralikult kuivada.

Foto 17. Köstrimaja säilinud siseuks

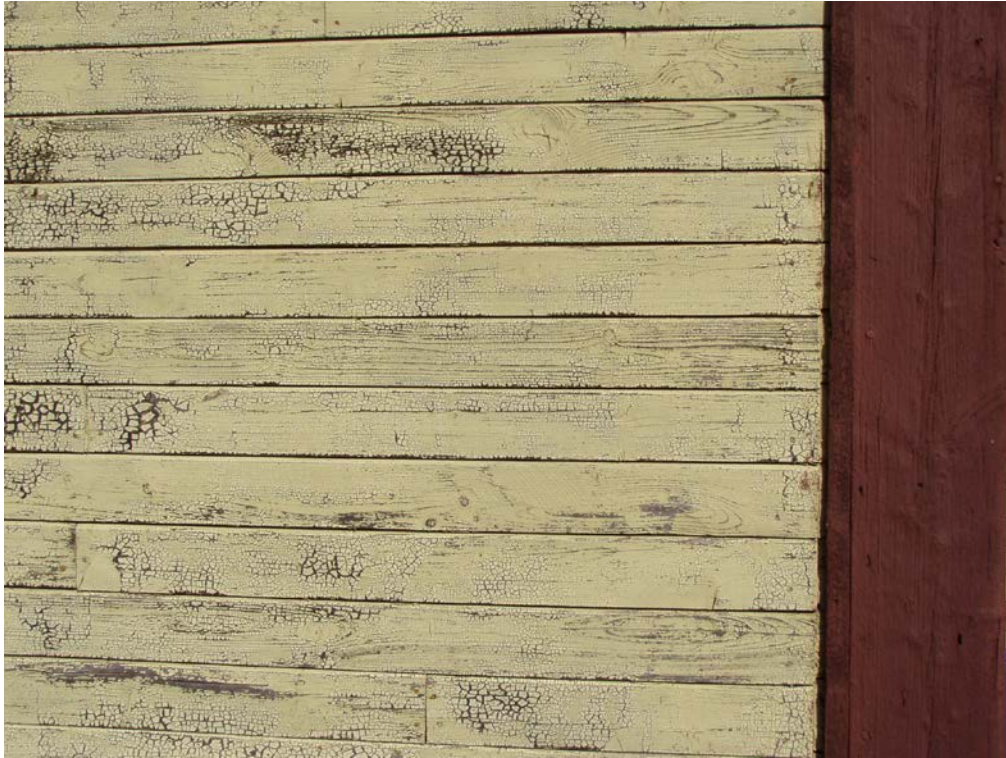
Värvi pragunemine on ulatuslikum lõunakaares, seda just päikesekiirguse lagundava toime tõttu.

Foto 19. Pragunenud seinavärv

Enne fassaadide ülevärvimist tuleks laudis mustusest puhtaks pesta, korralikult puhastada vanast värvist, mis on suures osas pragunenud ja lahti koorunud (vt. foto 19). Seejärel lasta laudisel kuivada ja mõne aja pärast üle värvida kruntvärviga, hiljem õlivärviga.
