KOSE-UUEMÕISA MINISTEERIUMIKOOL

*Ajaloomälestis reg nr 13
Kuivajõe Kose vald Harjumaa*

Muinsuskaitse eritingimused

Kose, 2007

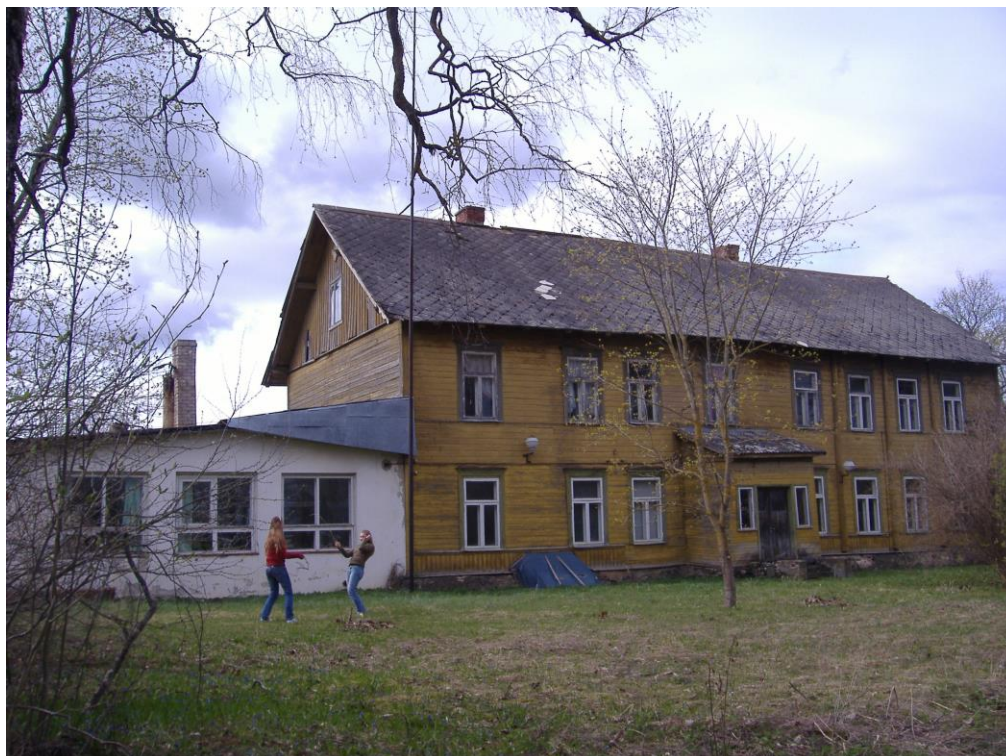
Endine koolimaja on kahekordne viilkatusega mõõtudega 34 m x 11 m puitehitus. Kooli otsaseina vastu on 1960. aastate I poolel ehitatud kivist ühekordne juurdeehitus (fotod nr 6, 8), kus on neli klassiruumi, jalutusruum ja kaks tualetti. Juurdeehituse käigus lammutati otsaseinas asunud tuulekoda, mis viis koolijuhataja kolmetoalisse korterisse (foto nr 3). Tagaküljel asunud paljude akendega veranda (foto nr 4) on ümberehitatud, viilkatuse asemel on pultkatust, veranda külgliseinas olnud akende asemel on sein, mõlemal pool välisust on ruudujaotuseta kitsas aken, trepp on lagunenu. Hoovi peale hoone keskosa külge on 1960. aastate keskel ehitatud ühekordne juurdeehitus tualettruumide jaoks (foto nr 7, 59). Käesoleval ajal pääseb hoonesse esiküljel asuva kahe ukse kaudu, üks uks viib vanasse ossa, teine juurdeehitusse. Põhikonstruktsioonide üldine tehniline seisukord on halb, hoone on vähehooldatud.

Foto nr 6. Vaade koolile. Tagakülg.

Säilitada hoone algsed gabariidid ja arhitektuurne välisilme. Juurde- ja pealeehitused ja katuseaknad pole lubatud. 1960. aastail püstitatud juurdeehituse võib lammutada või kohandamise puhul tuua välja ajastule omane ehituslaad. Tagaküljel asunud tuulekoda ja looduskivist trepiastmed tuleb taastada. Säilitada algsed avad ja avatäited. Katusekorruse võib väljaehitada võttes eeskujuks 1936. aasta ehitusplaan.

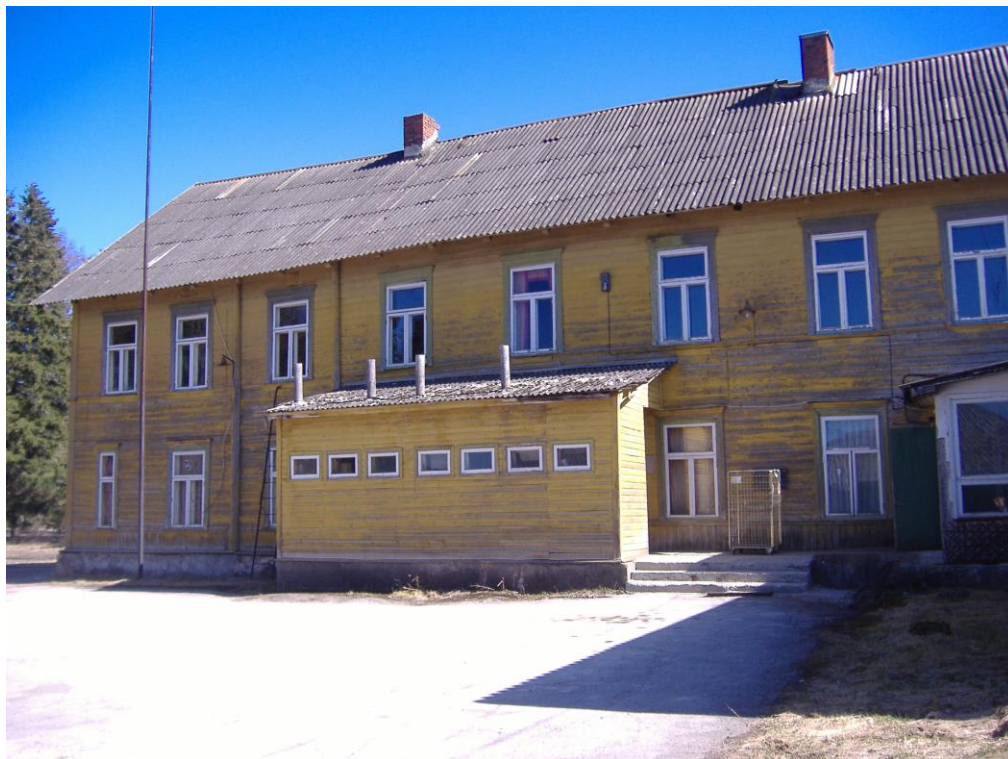
Foto nr 7. Hoovipoolne külg, keskel hiljem juurdeehitatud tualettruumid. Tualettruumide eest on sissepääs koolimajja.

Hoone tagasein ja esisein on väljavajunud ja on toetatud seinlaudisega püstpoolpalkidega, mis on kinnitatud poltidega seinlaudis (foto nr 15). Esiseina on toetatud kahe poolpüstpalgiga ja tagakülge kolme poolpüstpalgiga. Esiküljele on ehitatud juurdeehitus tualatruumide jaoks, viimane on kaetud rõhtlaudisega, ülaservas on seitse ristkülikukujulist akent (foto nr 7).

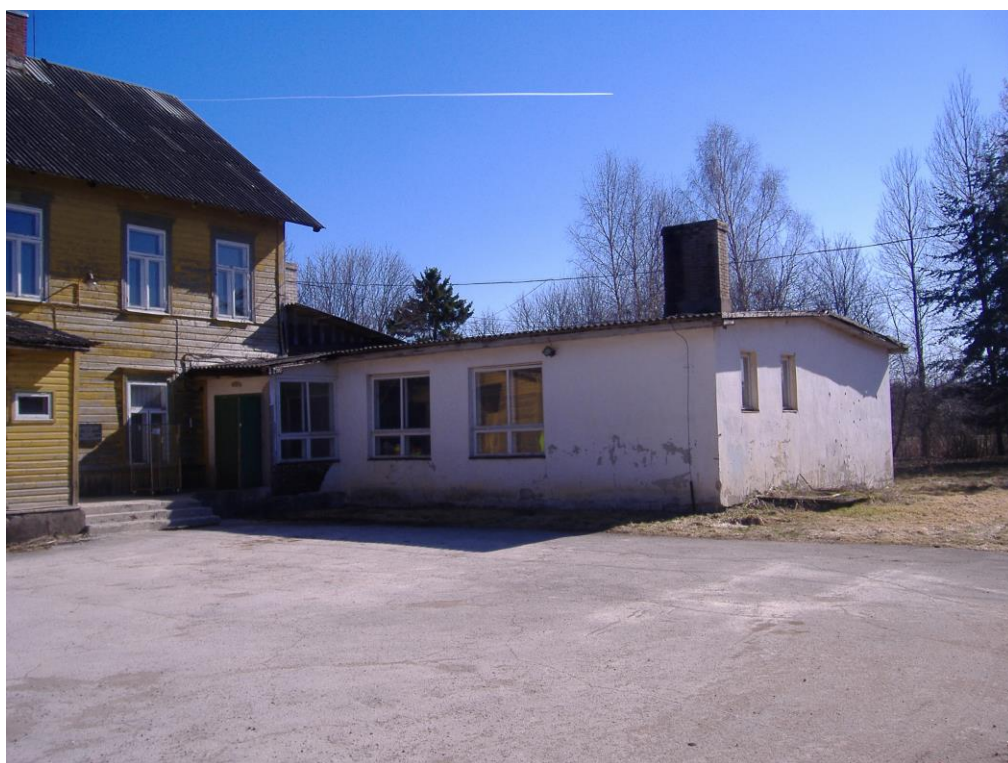
Foto nr 8. Hoovilt vaade juurdeehitusele. Maja esine on asfalteeritud.

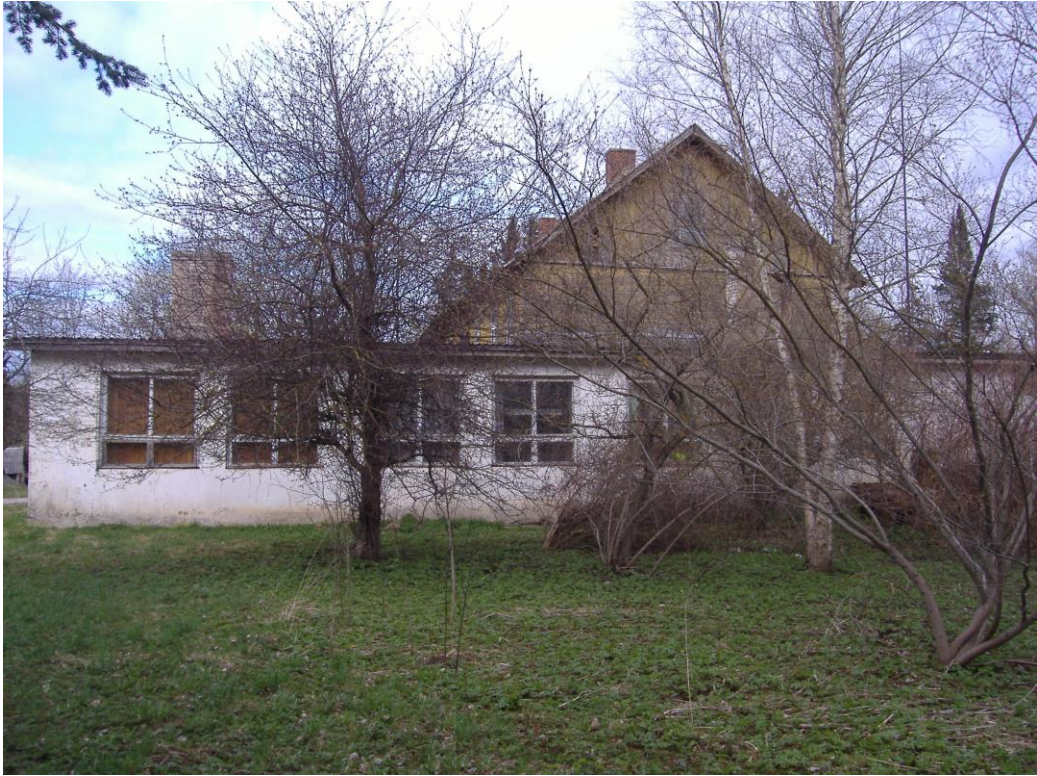
Foto nr 9. Vaade juurdehitusele ja otsaseinale.

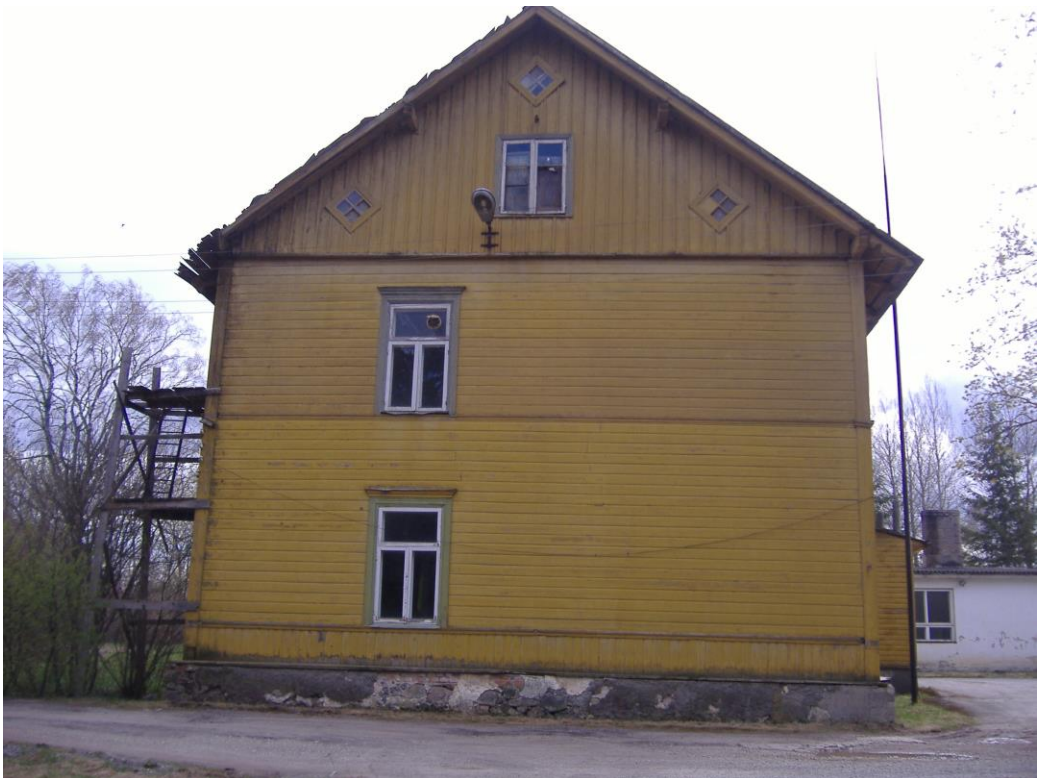
Foto nr 10. Otsasein.

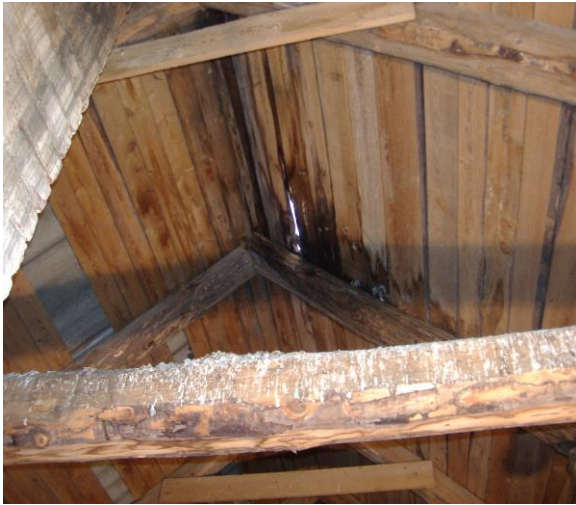
Eterniitkatus on halvas seisukorras, kohati on katust parandatud eterniiditahvlitega, esineb üksikuid läbisajukohti. Puuduvad lumetõkked ja sadeveearastus. Harjalauad on lahti. Vahelagi on läbisajukohtades niiskuskahjustustega, sarikad ja roovitis on rahuldavas seisukorras. Säilinud Katusekonstruktsioonid on mõeldud kergele katusele.

Foto nr 11. Läbisajukoht katusel.

Olemasolev katus tuleb välja vahetada, võib paigaldada pilpa-, laastu - või sindlikatuse.

Paigaldada sadevee- ja lumetõkkesüsteem. 19. sajandile omaselt kujundatud sarikaotsad tuleb säilitada.

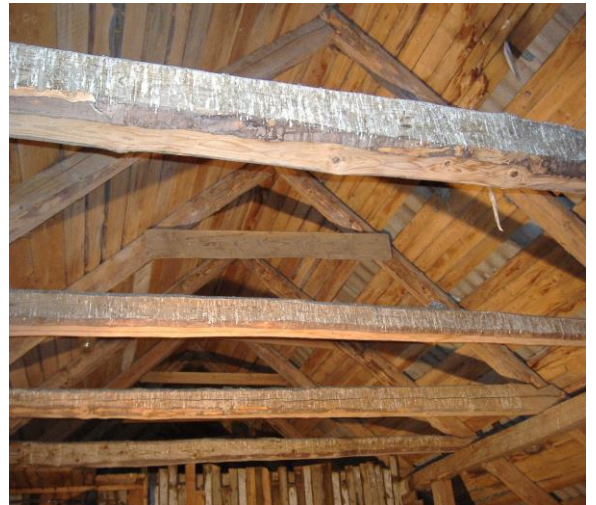
Foto nr 12. Katusekonstruktsioonid.

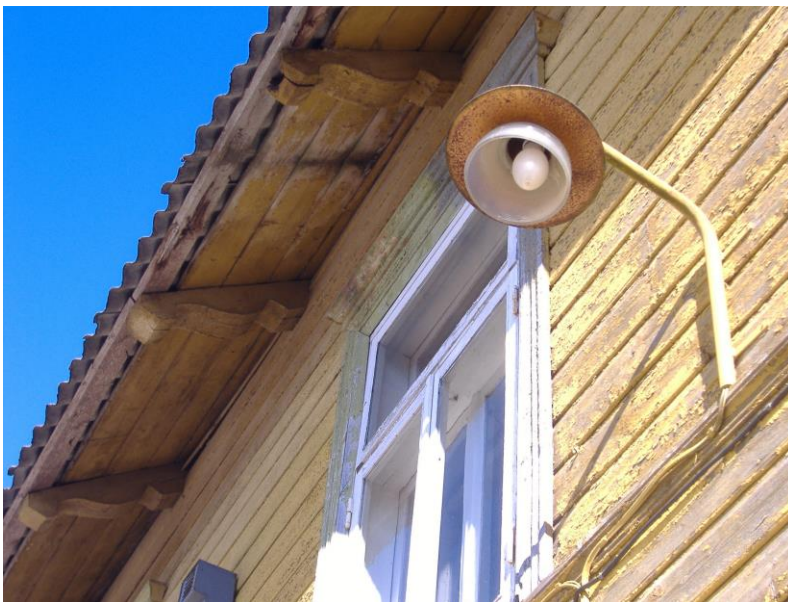
Foto nr 13. Sarikaotsad.

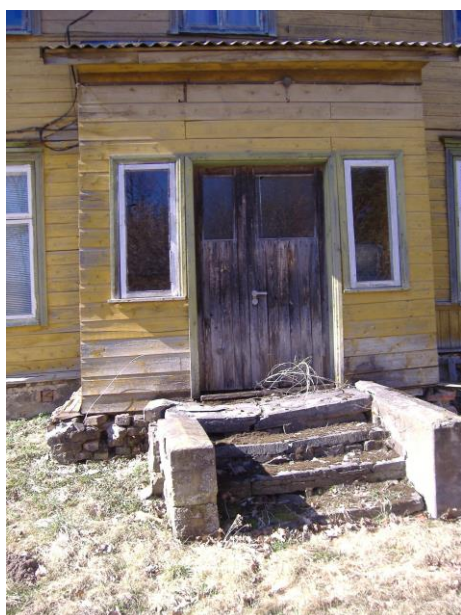
Esiküljel ja tagaküljel on nõukogudeaegsed välisüksed. Esiküljel asuv üks asub tualettruumideks ehitatud hooneosa ja välisseina vahel katuse all ja on rahuldavas korras (foto nr 16), teine üks esiküljel viib juurdeehitatud hooneossa. Tagaküljel olev puituks on halvas seisukorras, ukse alumine serv on pehkinud (foto nr 17).

Foto nr 17. Välisuks ja trepp tagaküljel.

Vana koolimaja nõukogudeaegsete uste asemele võib paigaldada uued ukсед. Uste valmistamisel lähtuda ajaloolistest eeskujudest. Amortiseerunud uksepiidad tuleb valmistada olemasolevate eeskujul lähtudes vanadest profiilidest, võimalusel jätkata.

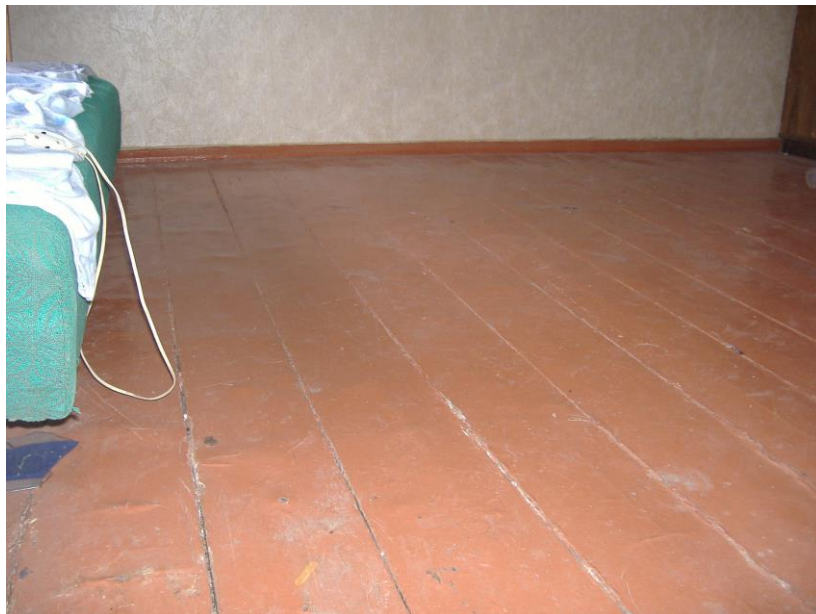
Foto nr 23. Laudpõrand II korrusel. (Ruum on olnud kasutuses õpetajate korterina, hiljem klassiruumina.)

Vanad puitpõrandad tuleb puhastada, korrastada ja värvida. Linoleum tuleb eemaldada ja vanad põrandad avada ja korrastada. Plaatkattega põrandad tuleb puhastada ja korrastada.

Asendada nõukogudeaegsed katematerjalid, selleks eemaldada põrandatelt sobimatud katteplaadid ja linoleum, avada laudpõrandad.

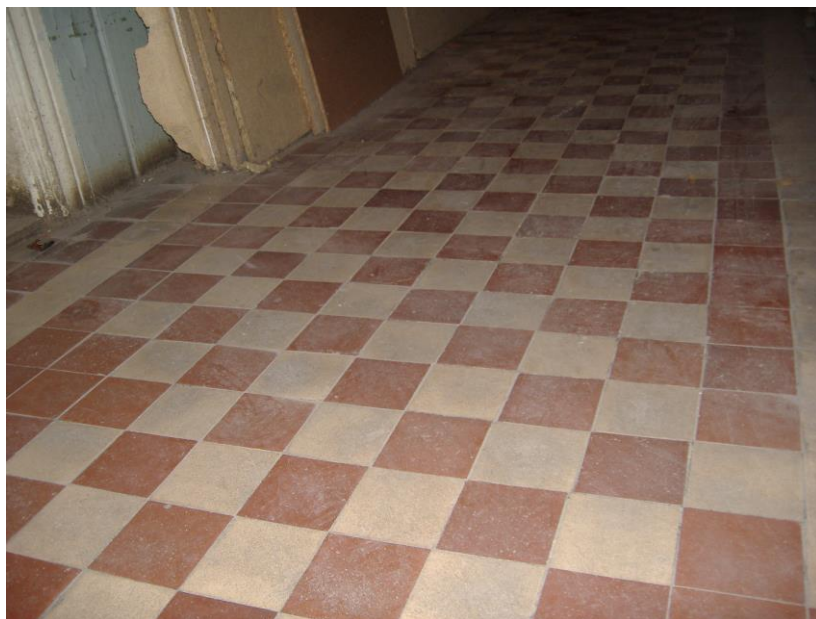
Foto nr 24. I korruse koridori põrand.

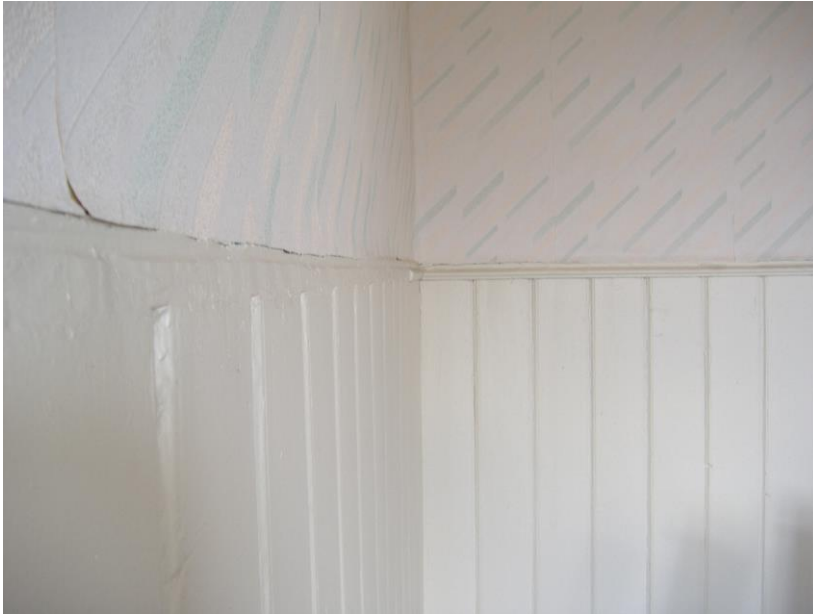
Foto nr 25. I korruse saal. Seinud katab puitlaudis ja tapeet.

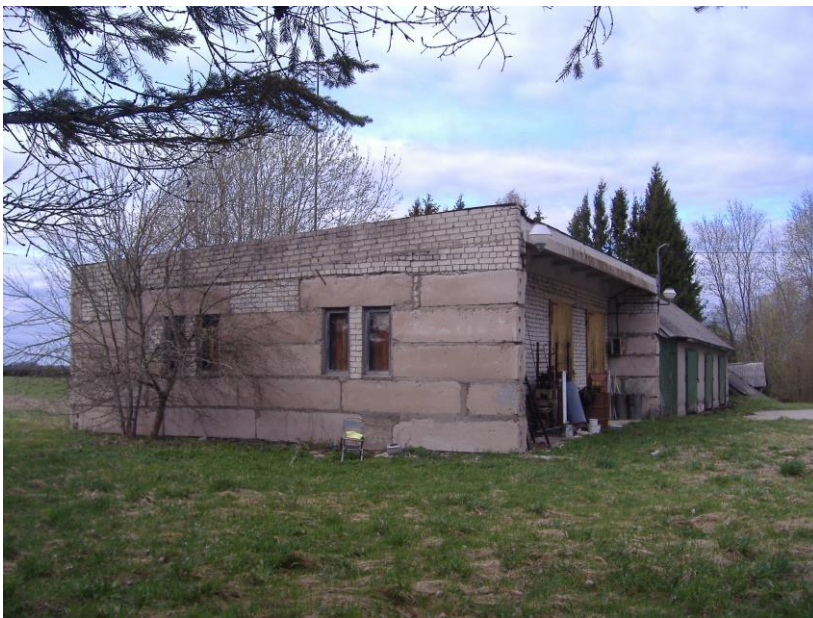
Foto nr 60. Endise lauda ja kuuri asemele ehitatud nõukogudeaegsed garaažid

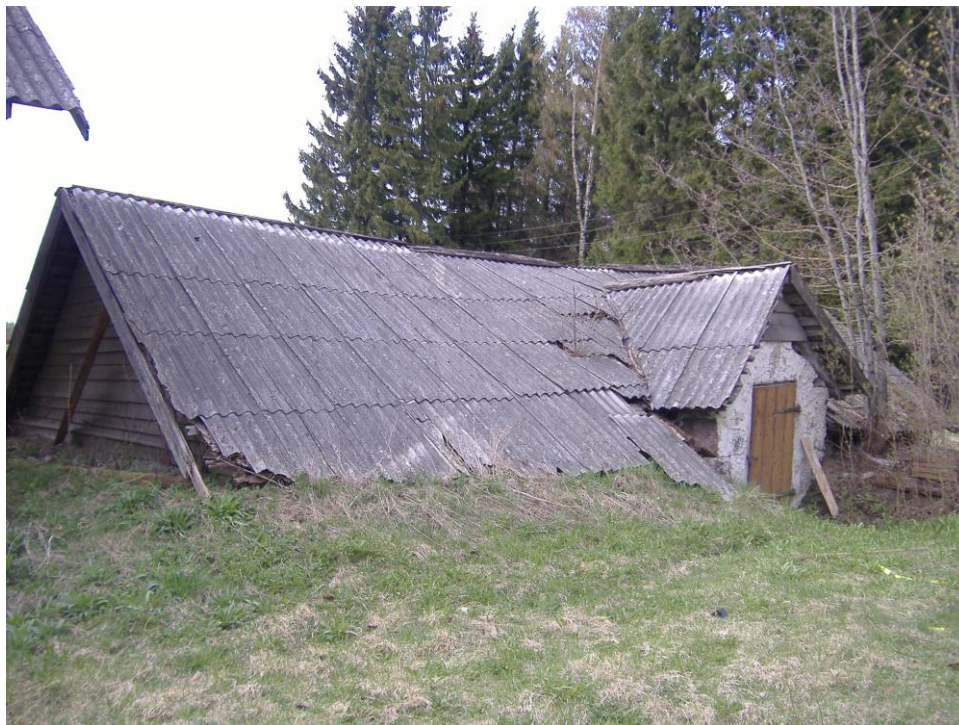
1903.aastal ehitati koolile kelder,¹⁴ mis on alles ja kasutuses kartulikeldrina käesoleva ajani. (Foto nr 61-62).

Foto nr 61. Kelder koolimaja hoovil.

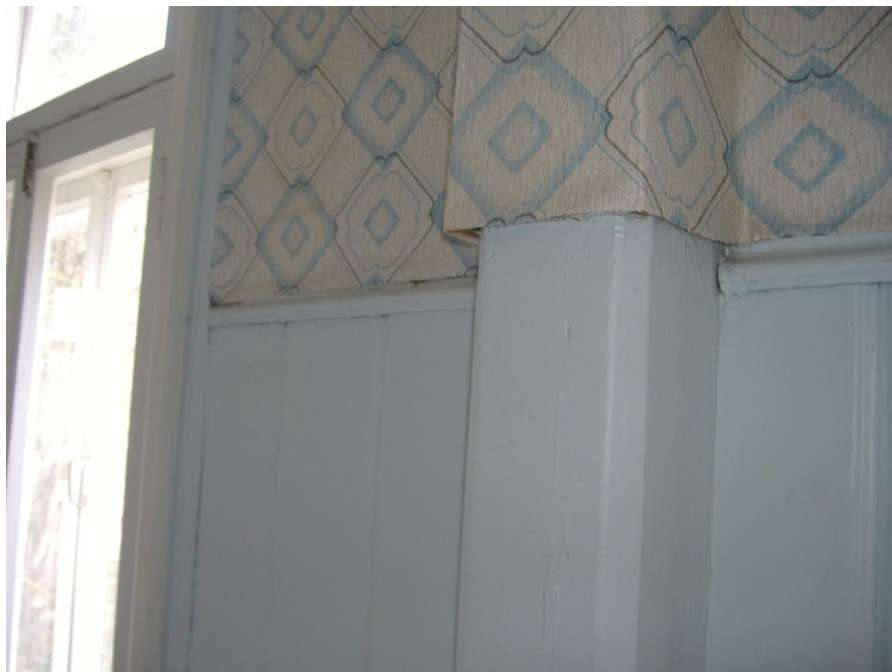
Foto nr 75. Saal. Vaade seinale, mida on toestatud.
