Eesti Kunstiakadeemia Restaureerimisteaduskond  
Arhitektuuri konserveerimise ja restaureerimise täiendkoolituskursus

## „Viljandi lennukitehas“

**Hariduse 12a, Viljandi**

ajalooline ülevaade, iseloomustsu ja tehniline seisund ning  
ettepanekud edasiseks kasutamiseks

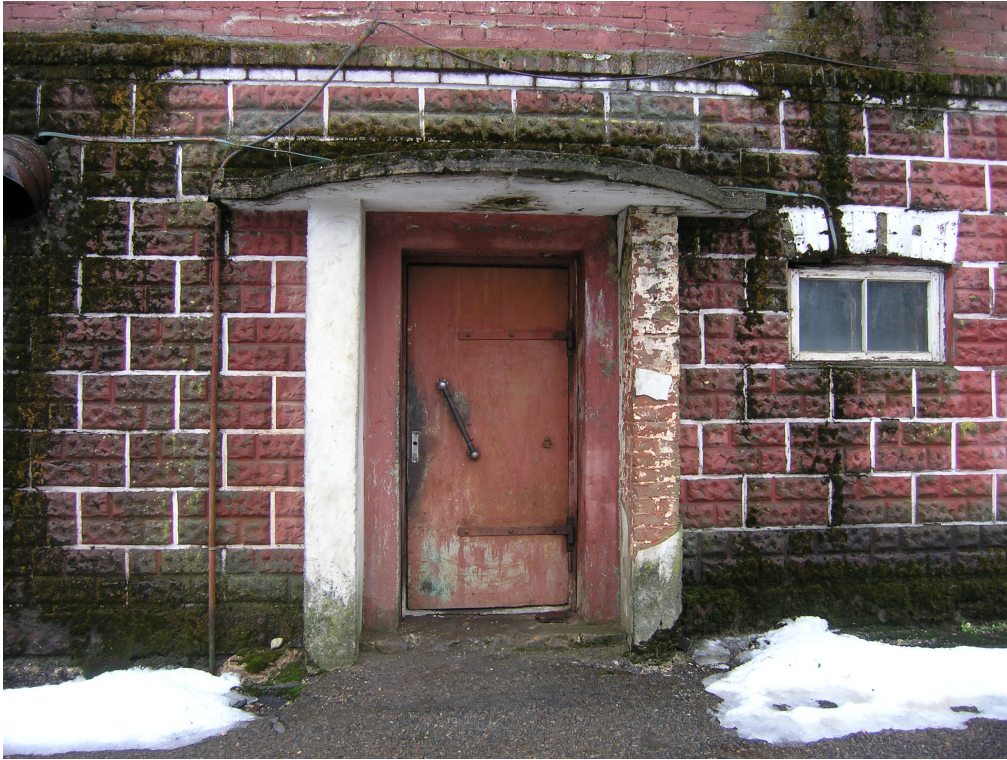
**Kompleksil puuduvad igasugused vihmavee kogumise ja ärajuhtimise süsteemid.** Sellest tulenevalt pritsib räästaist tilkuv vesi kõrgele hoone seintele ning soklikorrusel esineb ulatuslikku sammaldumist ja vetikate kasvu. Eriti halb on olukord trepikoja ukse ümbruses.

Põhjapoolse tehasehoone „paraadna”. Ilmekalt on näha veepritsmetest põhjustatud niiskuskahjustused. Märts 2007 (P.Roosalu)

- 1) Katuste hooldamine, sadevete kogumise ja ärajuhtimise süsteem. Pinnase planeerimine sadevete eemalejuhtimiseks hoone seintest.
- 2) Ventilatsioon ja küte. Kui hoone jääb talveks kütmata tuleb tühjendada kõik veetrassid, et ei tekkiks torude lõhkikülmumist ja lekkeid nagu on juba juhtunud. Hoonet tuleb korralikult tuulutada.
- 3) Õlireostuse ja metallitööstuse jäätmete koristamine. See saab olema ilmselt hoonestu arendajale kõige kulukam ülesanne. Lisaks tsehhides lasuvale ja konstruktsioonidesse imbunud õlidele tuleb ka katlamajas ilmselt tegemist kütteõlist reostatud pinnasega.
- 4) Hoone välisilme korrastamisel tuleks, eriti põhjatiiva puhul, kaaluda **originaali sarnaste akende** kasutamist. Originaalis olid aknaraamid asetatud otse aknaavade betoonlengidesse valatud rantidesse. Aknaraamide pesad on nii sise- kui välisküljel.

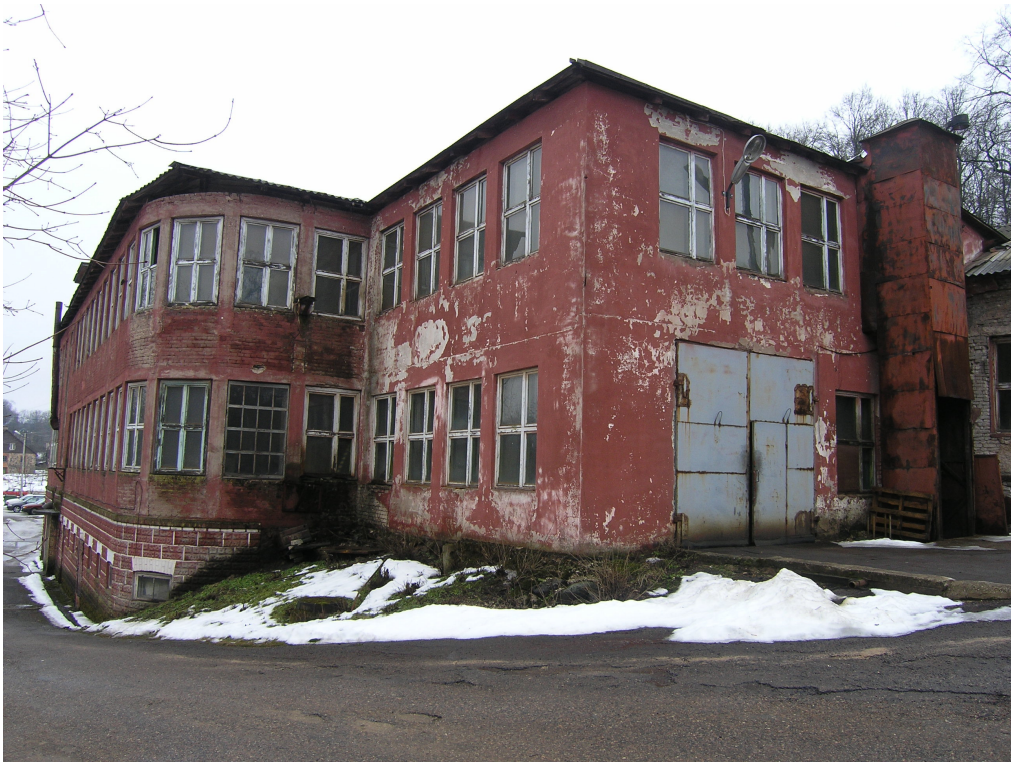
1957. aasta juurdeehitus „Mootorite pesuruum” Paremal näha liftišaht. Märts 2007 (P.Roosalu)

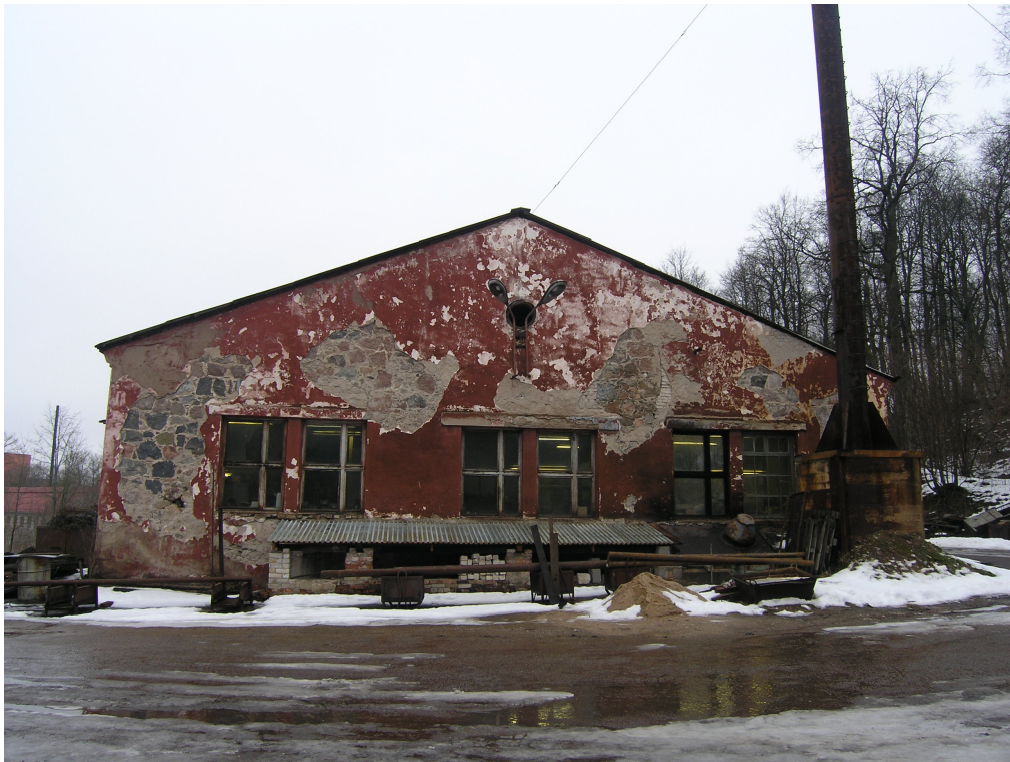
Vaade lõunapoolse hoone lõunafassaadile. Krohvi alt on paljastunud I ehitusetappi maakivimüürid. Paremases nurgas on säilinud originaaljaotusega aknaraam. (M.Roosalu)

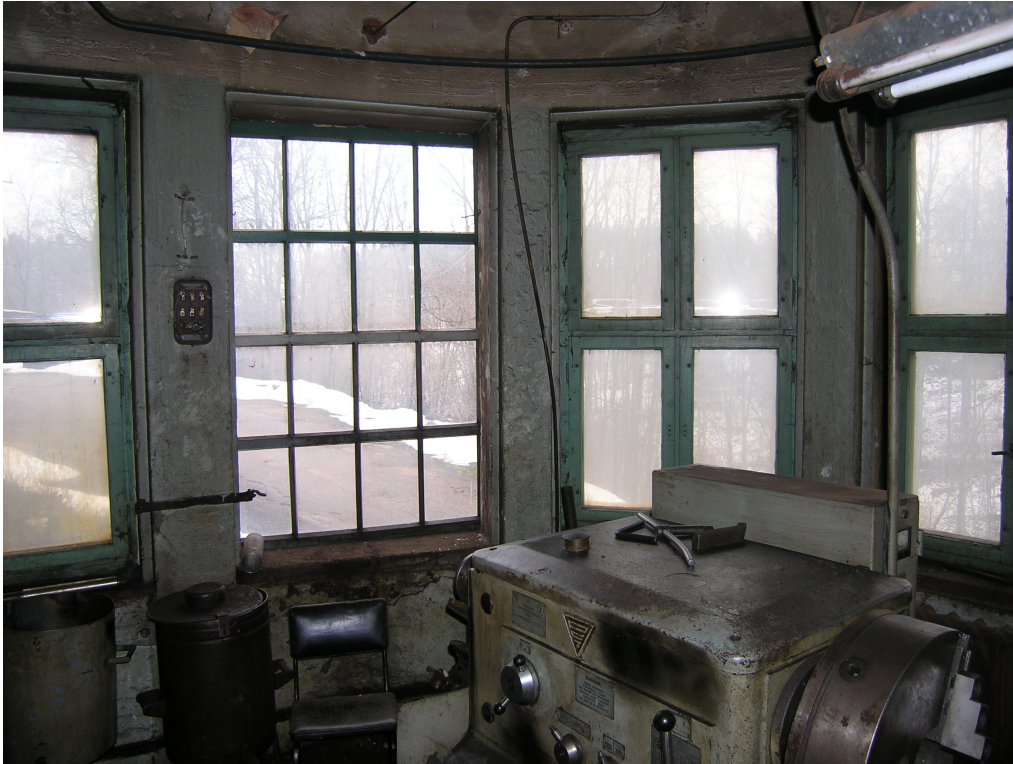
Originaalne aknaraam põhjatiiva II korruse ümarnurgal. (M.Roosalu)
