HOONE RESTAUREERIMISE JA ÜMBEREHITUSE PROJEKTI REALISEERUMINE

**Elva Raudteejaama peahoone
Elva, Pargi tn.2
arhitektuurimälestis reg. nr. 7133**

2006/2007, õ.a. Arhitektuuri konserveerimise ja restaureerimise täienduskoolituse lõputöö

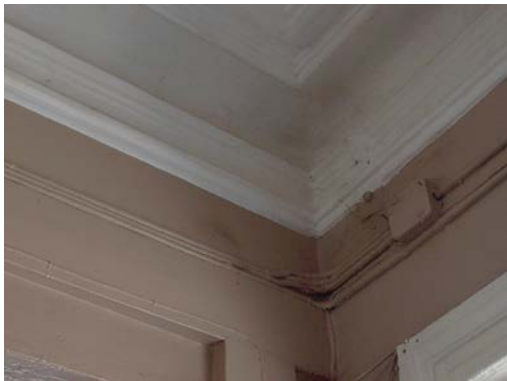
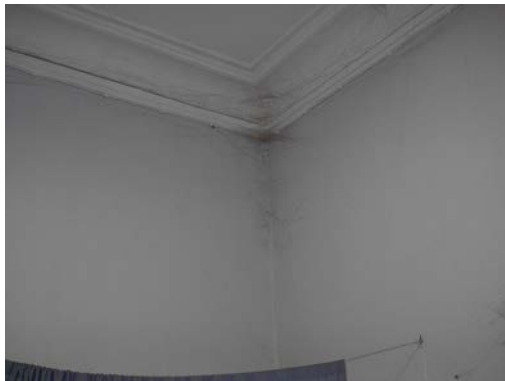
3.Laekarniis1.jpg

3.Laekarniis2.jpg

16. Säilitatakse ootasaali laekarniis ja karniisid ooteruumist lõunapoole jäävas ruumides nr 4 ja 6

NB! Karniisid säilitati. Ootasaali ruumis oli lagi oma horisontaalsuses 9cm kaotanud seetõttu tekkis probleem rajatava klaasvaheseinaga. Karniis lõikus vaheseina eri kõrgustel. Täpne lõikumise kõrgus määrati kohapeal peale mõõdistamist. Klaasvaheseina ülääär otsustati rajada horisontaalsena.

Ruumis nr.6 asuv lagi osutus originaalsest allapoole tooduks, mistõttu selle ruumi lagi oli kaotanud peegliosa. Koostöös järelevalvega sai otsustatud R=50 mm valepeegli kasuks. Karniis säilitati.

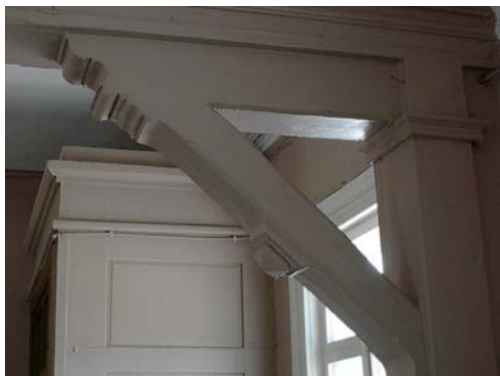
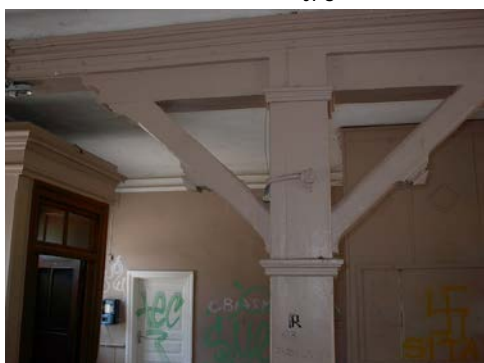
4.Ootesaali kandetalastik1.jpg

9. Ootesaali kandetalastik2. jpg

15. Ooteruumi puitsambad ja nende kujundus säilitatakse.

NB! Ooteruumi puitsammaste ja kandetalastiku värviuuringute andmed olid vastuolulised. Täpne värvilahendus otsustati määrata töö käigus, mis võib kiirustamise korral anda valesid värvilahendusi. Ajastukohaste värvilahenduste määramiseks võib abistava materjalina kasutada juba uuritud jaamahoonetes kasutatud lahendusi.

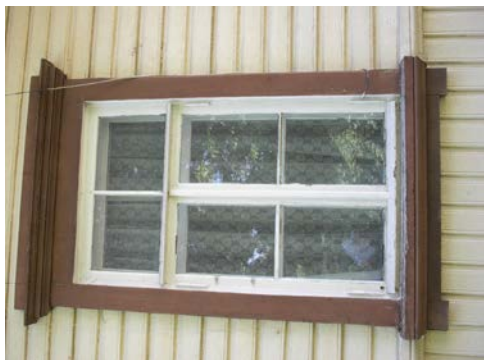
6. Akna näidis, foto naaberhoonelt .jpg

7. Aknad vastavalt tööjoonistele.

NB! Jaamahoone akende valmistamine oli vastavalt eritingimustele ette nähtud tööliste maja otsaakna eeskujul. Tööjoonised koostati küll vastavalt säilinud originaalaknale kuid ei kontrollitud akende avanemise suunda. Selgus, et küll samas moodsus olevad jaama peahoone aknad avanesid algselt sissepoole! Akende lengid jäid originaalsed. Akende trellide eemaldamisel said osad lengid lisakahjustusi, mis nüüdseks on pahteldatud ja värvitud...

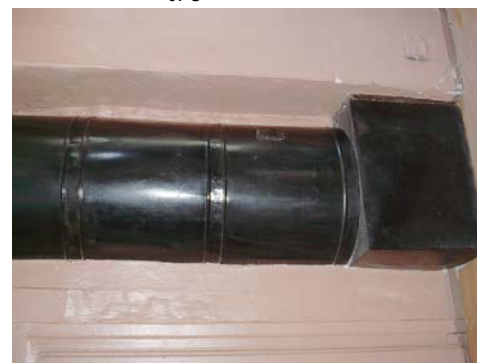
10. Ahi ruumis 16. jpg

17. Jätta alles ja korrastada kaks metallkast ümarahju hoone vasaku tiiva ruumides 15 ja 16.

NB! Ehitajal tekkis probleem köetavateks renoveeritavate ahjude korstnaja isolatsiooni tulekaitse-eeskirjadega vastavusse viimisel kuna ta oli "unustanud", et ahjud renoveeritakse köetavana.

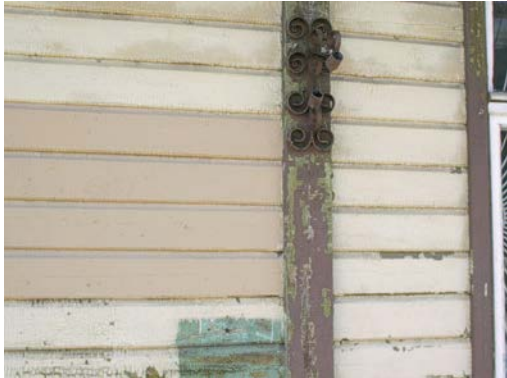
12. Välislaudis. jpg

2. Säilitatakse, puhastatakse ja vajadusel asendatakse olemasolev laudvooder originaali järgi valmistatud 170 mm laia poolpunnlaudisega ja värvitakse õlivärviga.

NB! Välisvoodrilaud valmistati vastavalt tööjoonistele. Algsete viimistluste selgitamiseks taotleti täiendavad uuringud. Mädanenud voodrilaua osakaal osutus suuremaks kui esialgu arvati. Eriti hoone perroomipoolses osas.

3. Välislaudise puhastamisel jätta laudisel kinni olevad värvikihid eemaldamata. Fassaadipinda mitte pahteldada ega liialt siluda.

NB! Vanad voodrilauad puhastati aga täielikult õlivärvikihtidest (9-12), kuigi eritingimustes ja ümberehitusprojektis oli ettenähtud kinnitunud värvikihid säilitada, eemaldada võis ainult kestandavad värvikihid.

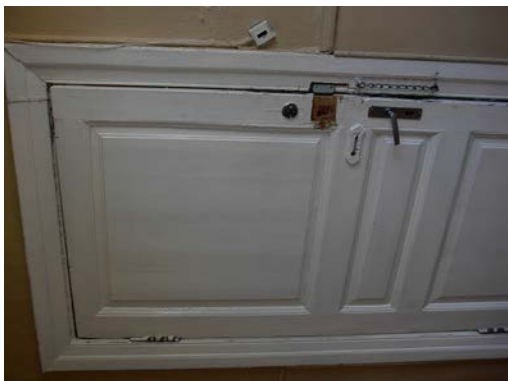
18. Kassaruumi uks, uksekett, porteliist.jpg

24. Kassaruum, kassaruumi uks, uksekett ja kassaluuk kuuluvad säilitamisele.

NB! Selles osas järgiti projekti põhjalikult.

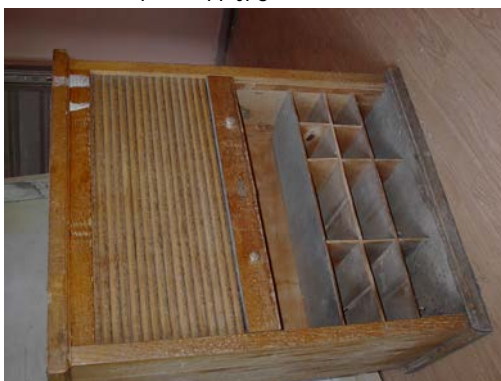
19. Olemasolev piletikapp.jpg

20. Hoones eksponeeritakse ruumides paiknev originaalne piletikapp.

NB! Originaalse piletikapi saatusest ei tea ei ehitaja ega tellija hetkel midagi. Seega vist "kadunud asjade" nimekirjas.

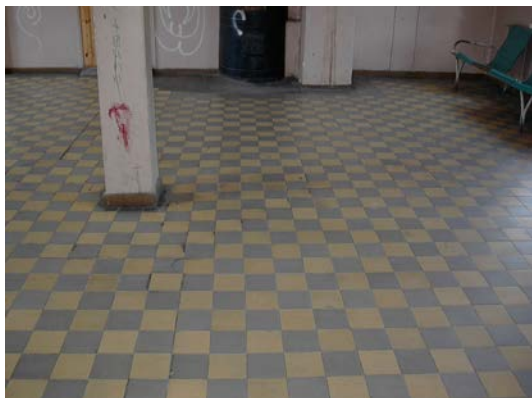
30.Põrand ootesaalis.jpg

14. Säilitada olemasolevad laudpõrandad ja ooteruumi keraamiline põrandaplaat, põrandakate üles võtta ja teha uus aluspõrand. Keraamiline põrandaplaat paigaldada tagasi. Purunenud plaatidega asendamisele kuuluv põrandaosa rajada planeeritud infoleti ruumi olemasolevate plaatidega sarnastest plaatidest. Ka niisketes ruumides kasutatakse olemasolevat sarnaseid 15*15 cm keraamilisi plaate.

NB! Olemasolevaid laudpõrandaid ei õnnestunud originaalsel kujul säilitada kuna avamisel selgus, et põrandalaagid olid mädanenud. Valati uued soojustatud alusel betoonpõrandad, millele paigaldati 50*50 mm laagistik. Rajatakse uued >14 cm laiast "laevatekki" paigaldatud tammelaust põrandad. Vanadest säilinud laakidest ja laudadest taastatakse ühe ruumi põrand.

Säilitamisele kuuluvast ooteruumi Riia keraamilisest 15*15 cm põrandaplaadist ei osutunud üle 50% kasutuskõlblikuks. Esialgu arvasime kaoks 30%! Seetõttu tuli rohkem uut plaati tellida. Õnneks oli sarnane plaat tootja standardvalikus olemas ja olulist ajaviivitust ei tekkinud. Olemasolev põrandaplaat purunes ülesvõtmisel sest saali põrand oli vajunud. Plaatide servadest löid killud välja.

Ootesaali põranda vajumise põhjusteks võib olla sadevee pääsemine põrandate alla ja hoone hilisem vajumine.
