EESTI KUNSTIAKADEEMIA
Restaureerimisteaduskond

KOLGA MÕISA PEAHOONE

Kursusetöö

Tallinn 2007

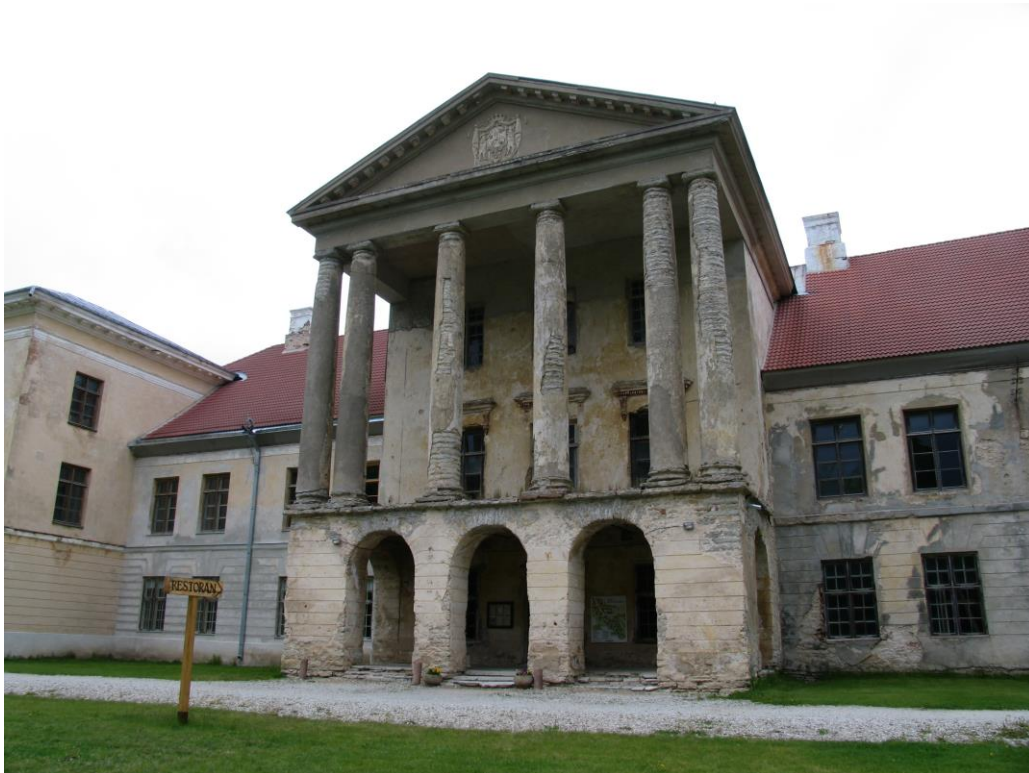
Mõisa peahoone välisseinad on ehitatud paekivist. Fassaad on krohvitud sileda lubimördiga, mille pinnal on mitu kihti lubivärvi. Välisseintel on krohv paiguti irdunud ja portikusel on eriti suuri krohviirdeid. Tehtud mõningasi krohviparandusi. Fassaadi avatäidete seisukord heast avariiliseni.

- esifassaad

Fassaadide restaureerimiseks tuleks parandada krohvipinnad ja dekoratiivsed detailid, kasutades võimalukult algupäraseid materjale. Värvimisel kasutada lubivärve, vastavalt värvisondaazide tulemutsele. Osaliselt esineb fassaadi varjulisemates nurkades niiskuskahjustusi – sokli osas.

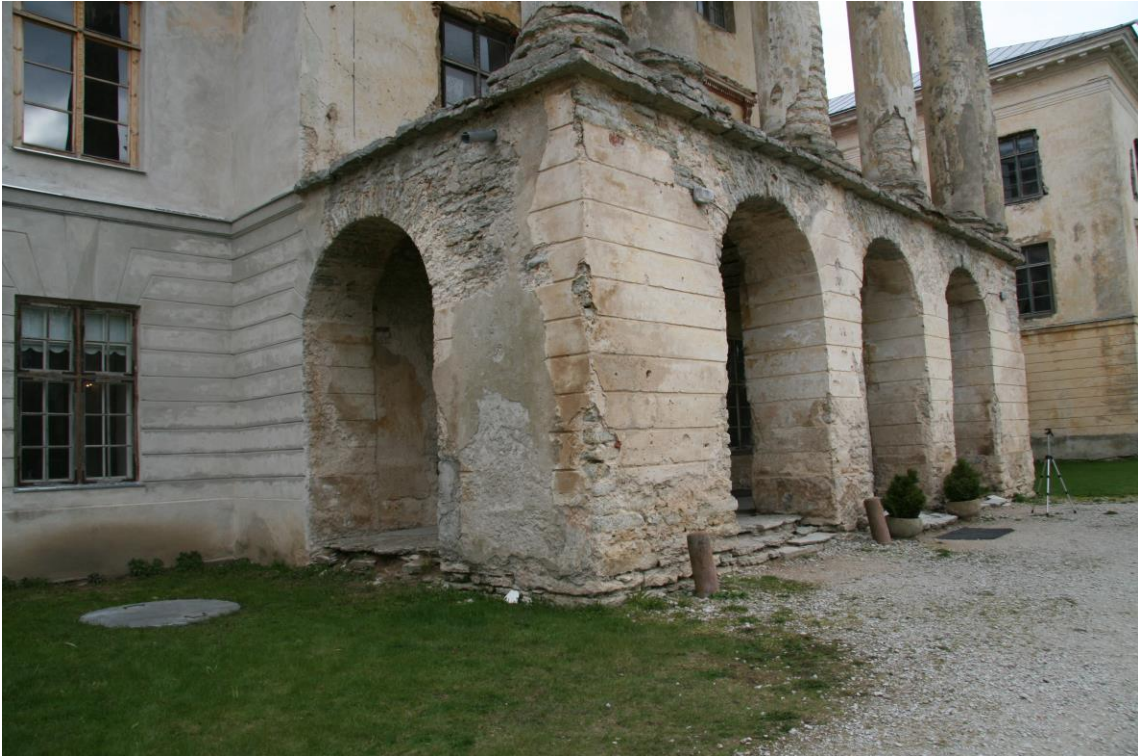
- esifassaad, peasissepääs

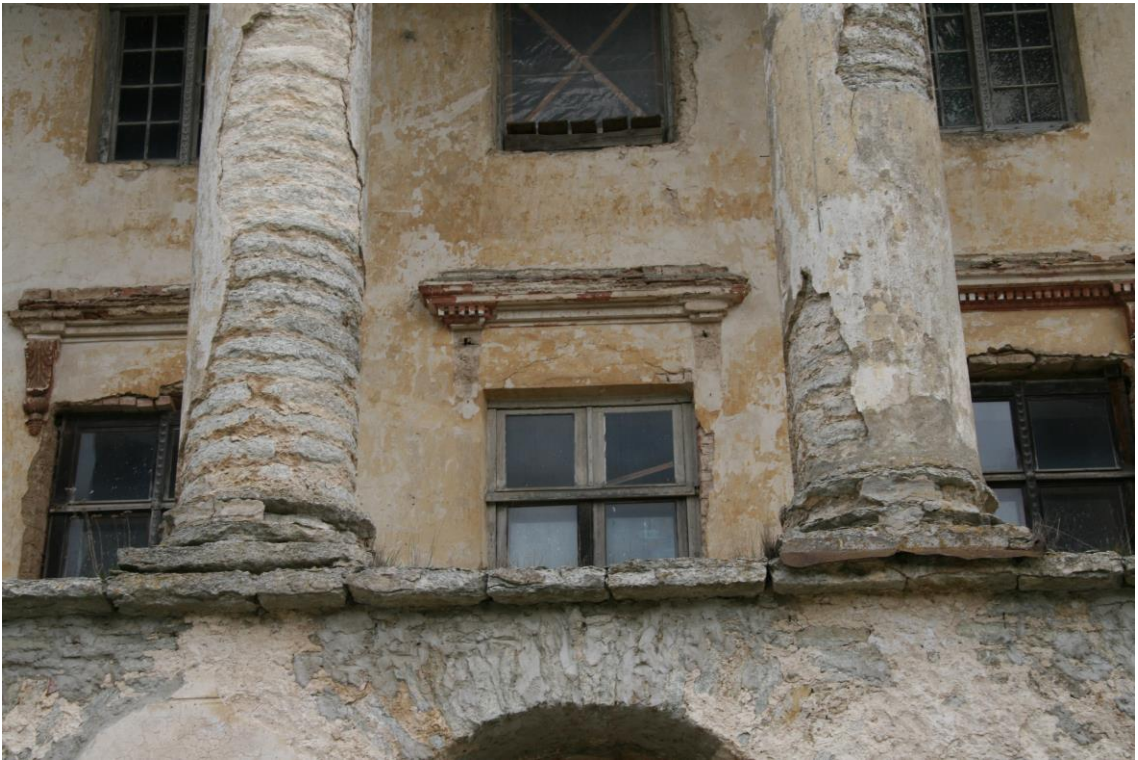
- esifassaad, 2.korruse sambad

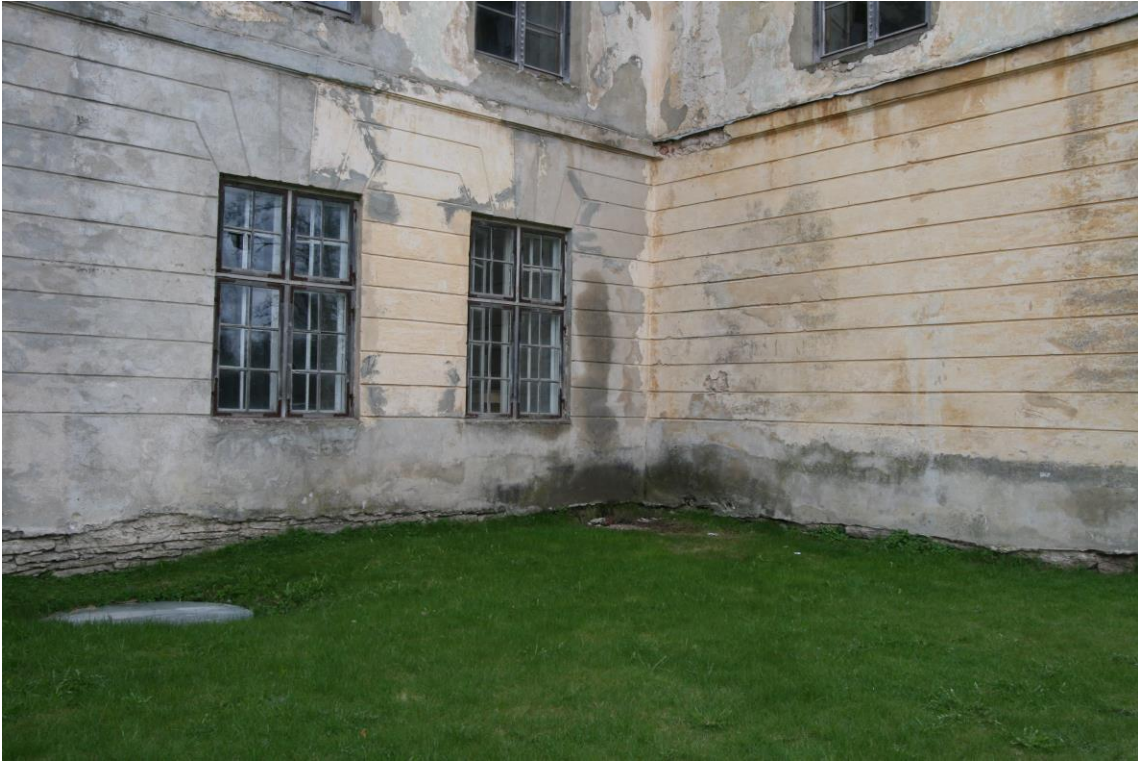
- esifassaad, niiskuskahjustused

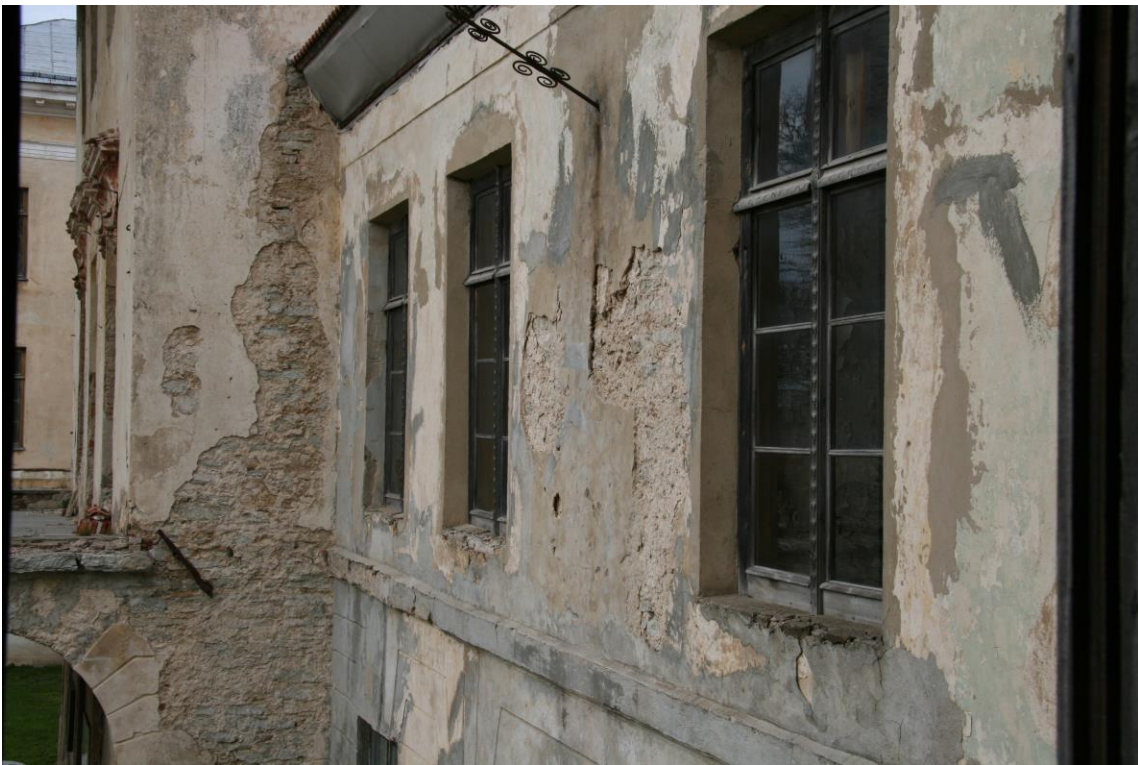
- esifassaad, 2.korruse pragunev fassaadikrohv

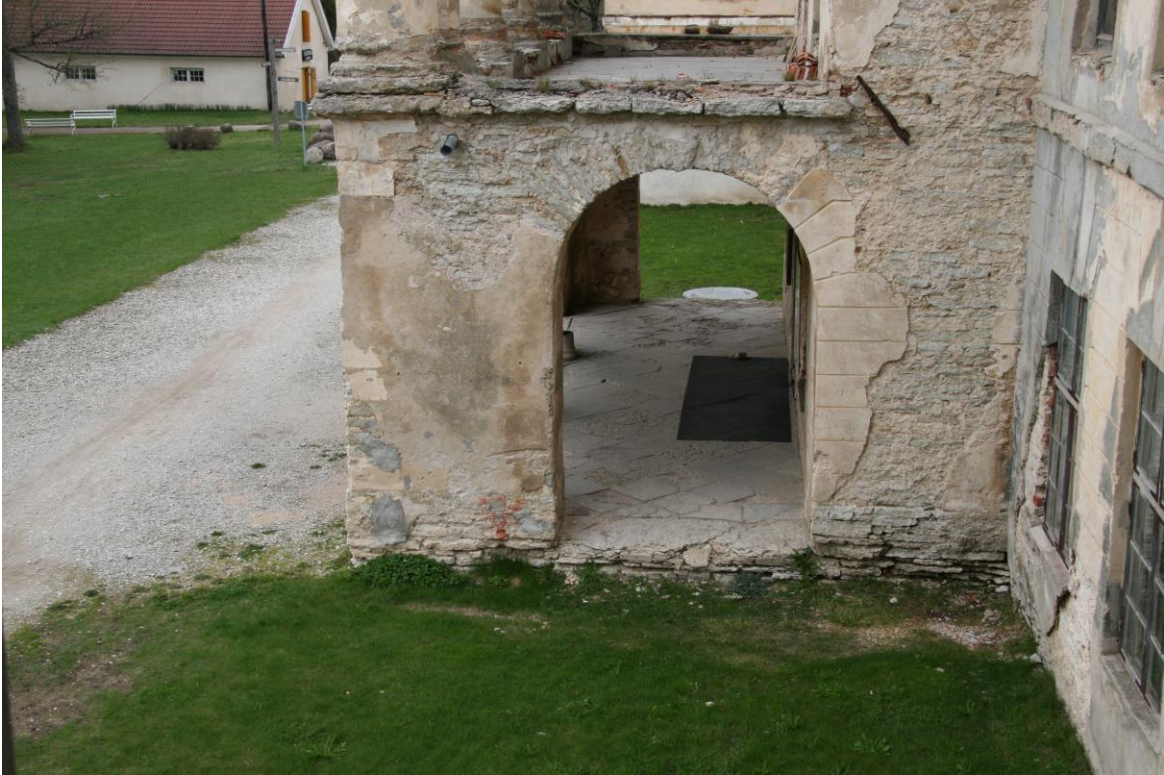
- esifassaad, vaade peasissepääsule

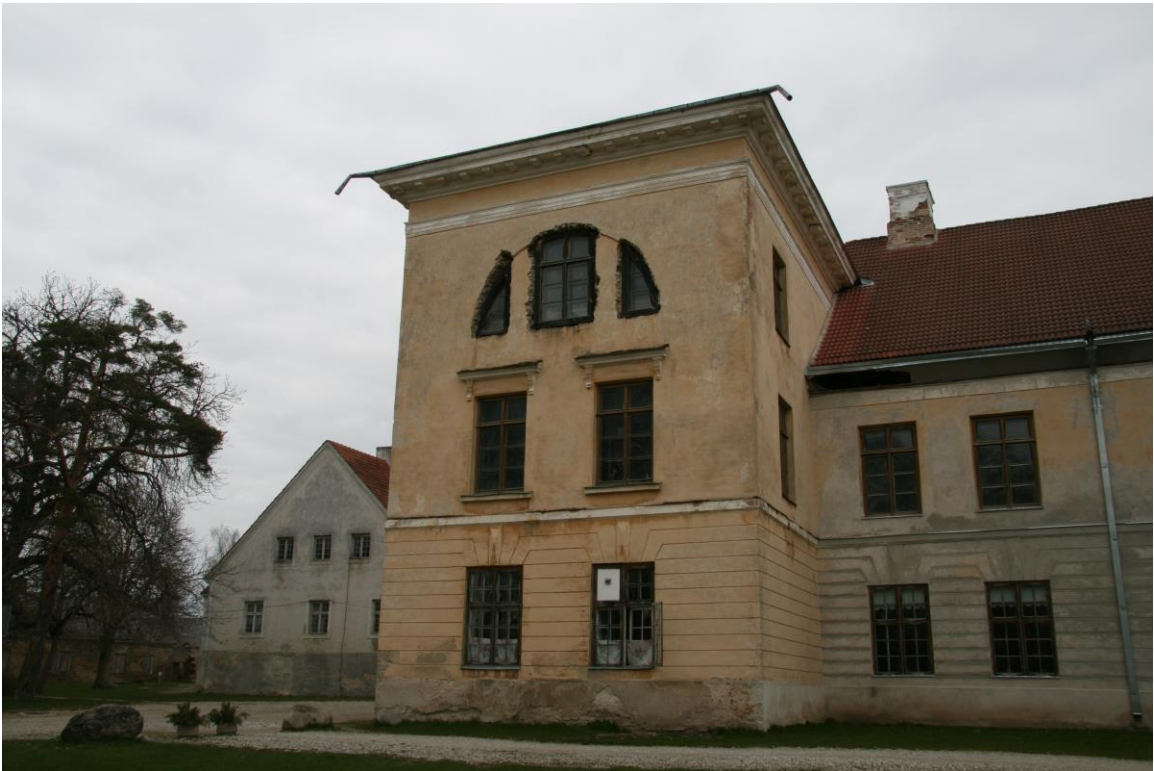
- esifassaad, näha osalist niiskuse kondenseerumist fassaadipinnal

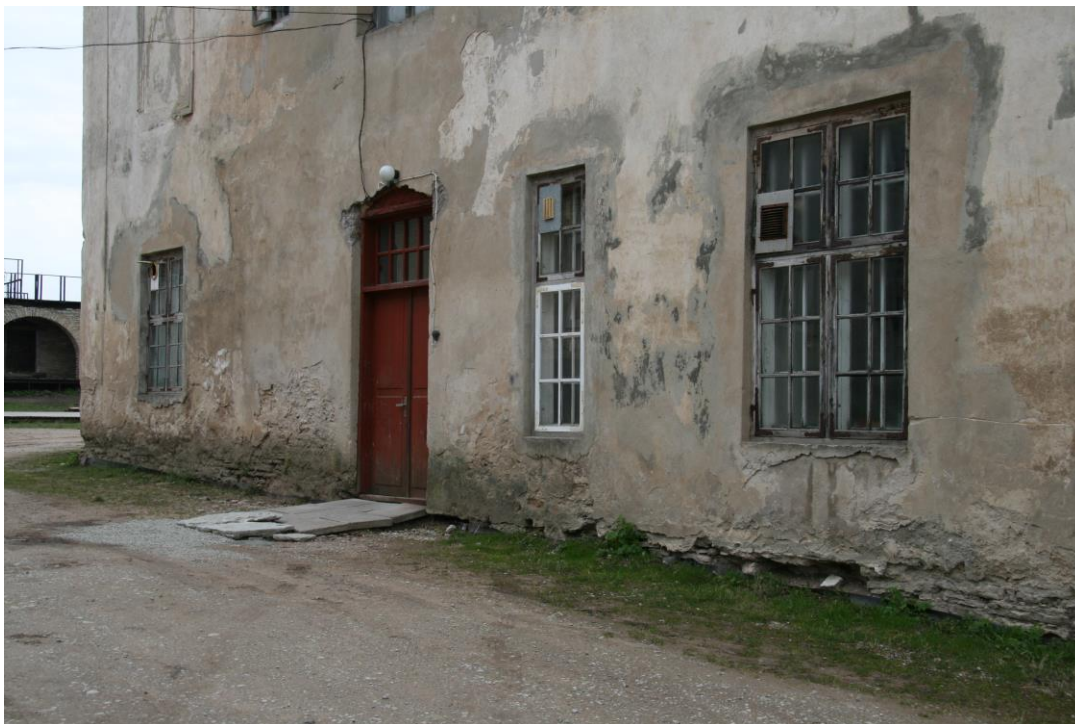
Peahoone külgedel ja siseõue poolsel fassaadil võib näha mitmeid hilisaegsmaid muudatusi: kinnimüüritud ja muudetud aknaavasid ja uksi. Enne restaureerimistöde alustamist peab välja selgitama, milleks on muutused fassaadis olnud vajalikud ja kas neid saaks taastada algsel originaalse fassaadilahenduse eeskujul.

- vaade külgfassaadile, näha niiskuskahjustusi ja kinnimüüritud avasid

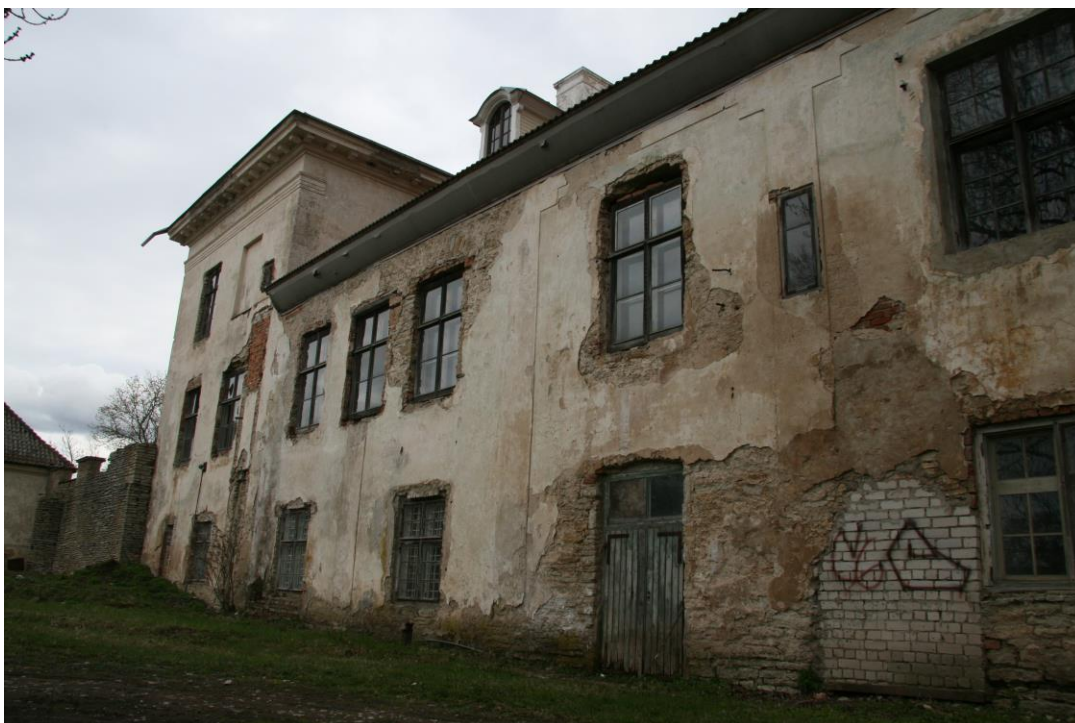
- vaade fassaadile siseõuest

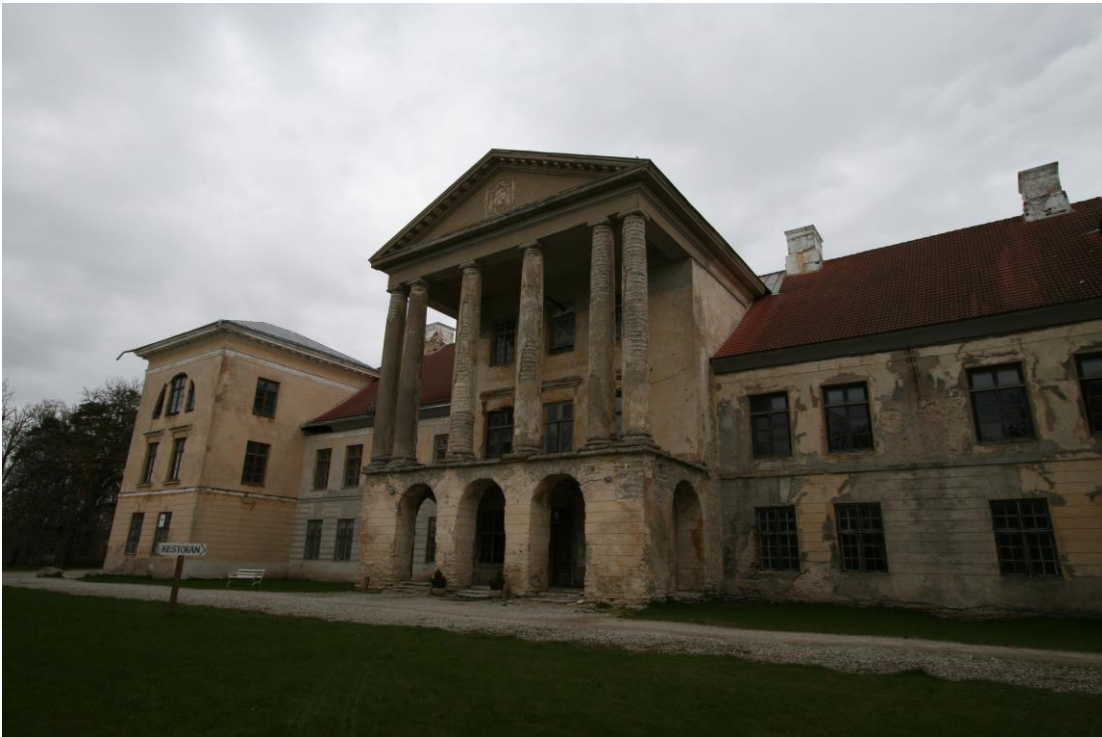
Peahoone kesksel osal on hiljuti vahetatud katus – ca 10 aastat tagasi. Sama töö käigus vahetati välja ka mädanenud sarikad ja 2.korruse välisseintesse müüritud niiskuskahjustustega sarikaotsad. Enne loetletud töid seisis hoone paarkümmend aastat vananenud ja vett läbilaskva katusega, millest tekitatud niiskuskahjustused on siiani hoone sisemuses ja fassaadil nähtavad. Uus s-kujulistest plaatidest kivikatus on veekindel ja täidab oma funktsiooni, omamata küll erilist sarnasust originaalsele suuremaformaadilisemale katusekivile. Eenduvate tiibehitiste katusekatteks on 80-ndatel aastatel paigaldatud tsinkplekk, mis ajaloolisele hoonele kuidagi sobilik ei ole, kuid kaitseb hoonet sadevete eest.

- fotol näha nii kivikatus kui osaliselt hoonet kattev tsinkplekk-katus

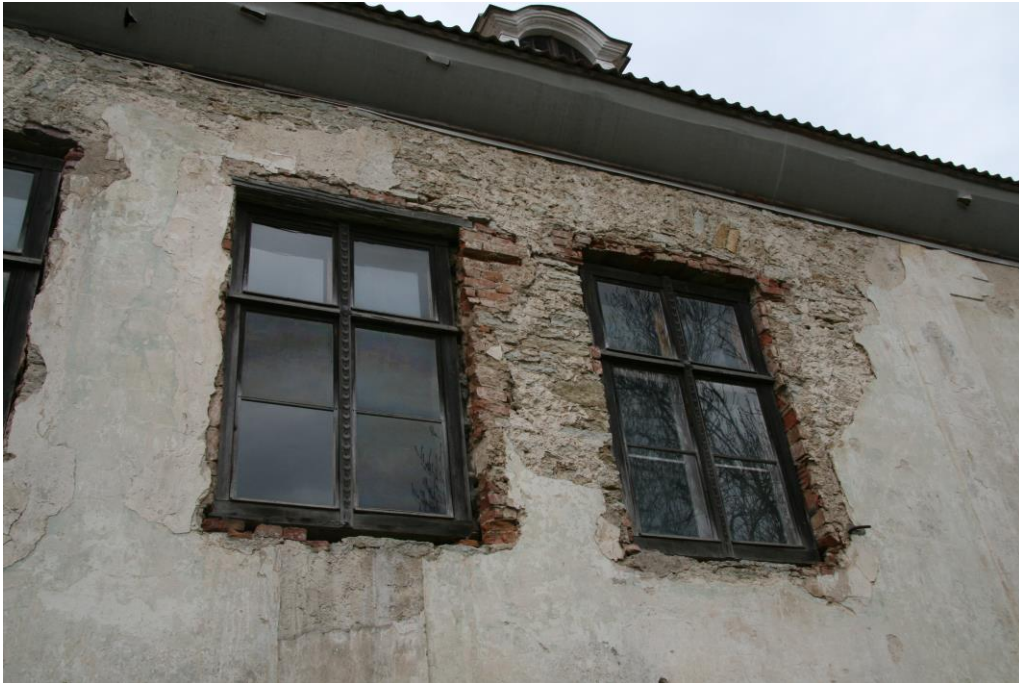
80-ndate aastate alguse restaureerimistöõde käigus vahetati välja enamus peahoone aknaid, mis valmistati originaalide eeskujul. Uued aknad tunduvad esmapilgul üsna head koopiad ja esmajärjekorras väljavahetamist ei vaja, küll aga restaureerimist. 70-ndatel aastatel teostatud värvisondaazide tulemusena peaksid kõik peahoone aknad olema värvitud valgeks. Soovitatav on kasutada uuel tehnoloogial baseeruvaid hingavaid välistöödeks sobivaid õlivärve.

- aknad hoovipoolsel fassaadil

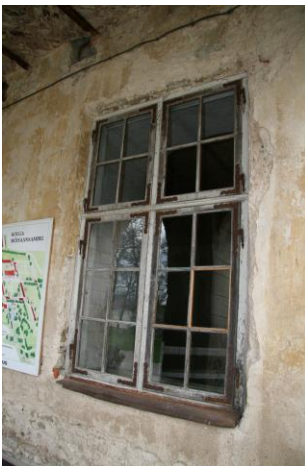
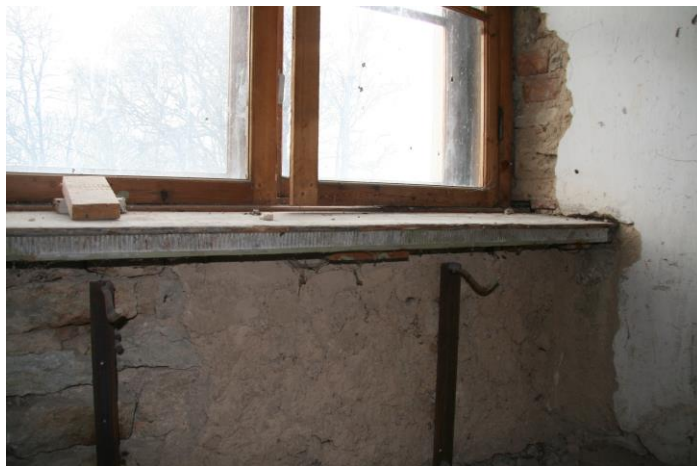
- baroksete detailidega aken sissepääsu kõrval, aknalaud

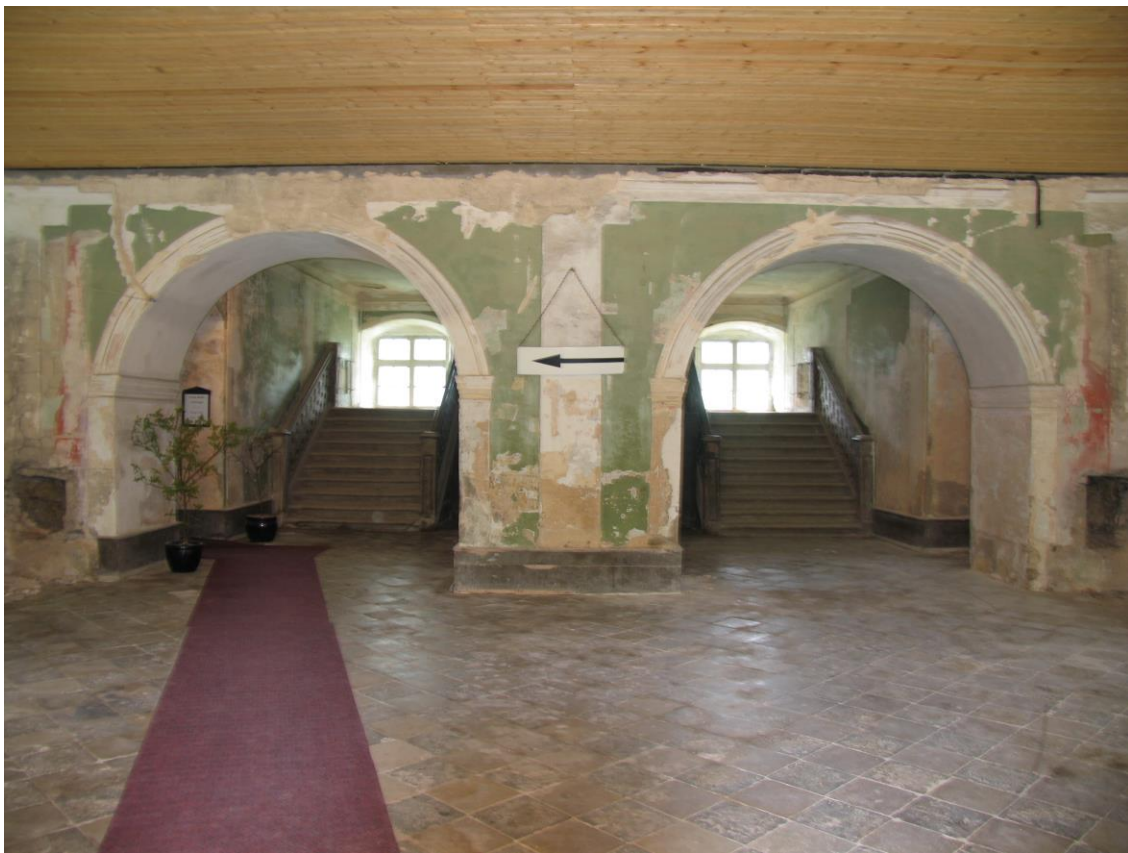
- vestibüüli uus vahelagi, mille tulemusel on hävinud originaalsed peegellaed ja laemaalingud

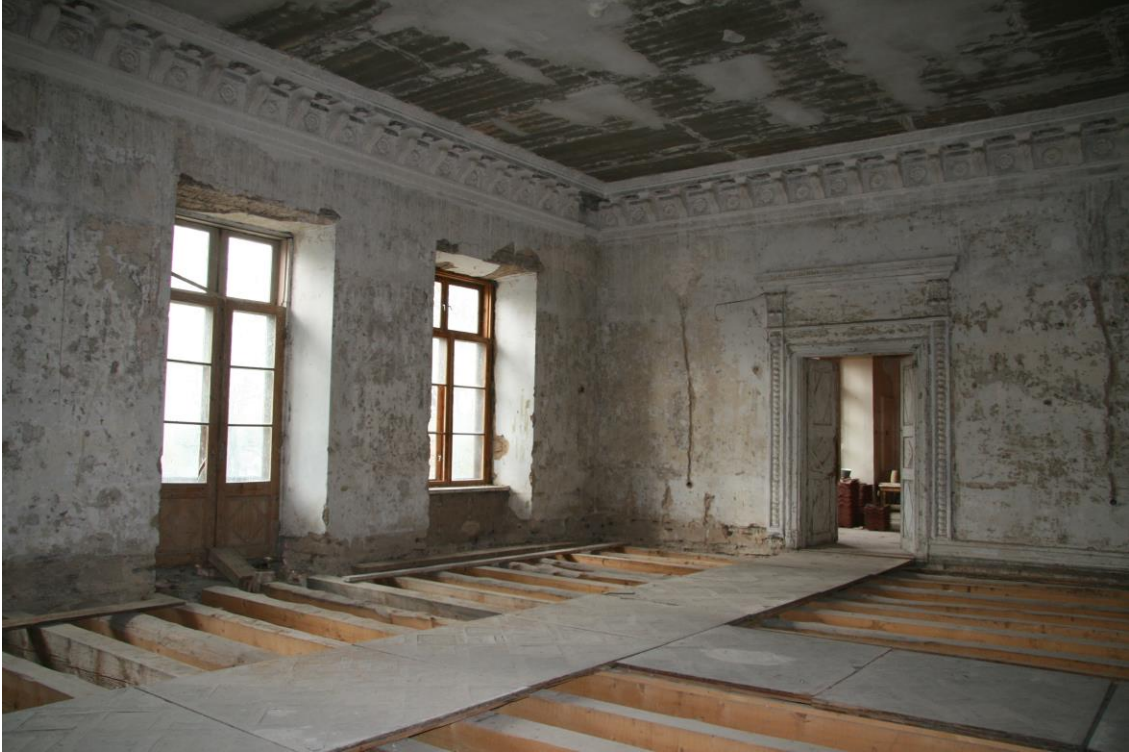
80-ndate aastate alguses paigaldatud peasaali krohvialune puitlagi on tehtud ebatäpselt ja tulevikus oleks vaja seda uuendada. Vestibüüli lagi on viimaste hädavajalike taastamistöde käigus uuendatud ja ka peasaal on saanud endale uued põrandatalad. Selle tulemusena on aga hävinud täielikult vestibüülile omased peegellaed ja vadel lagedetaladel avastatud laemaalingud. Enamus 2.korruse siseruumide vahelagedest kannab silmnähtavaid niiskuskahjustusi ja kohati on märgata hallitusseent. Sellised kahjustused pärinevad ajast, mil peahoone katus oli amortiseerunud ja vajab uuendamist. Niiskus on tenud oma töö ja kütmata ruumides on seenel praegugi hea kasvukliima.

- peasaal puitlaega ja uute põrandataladega

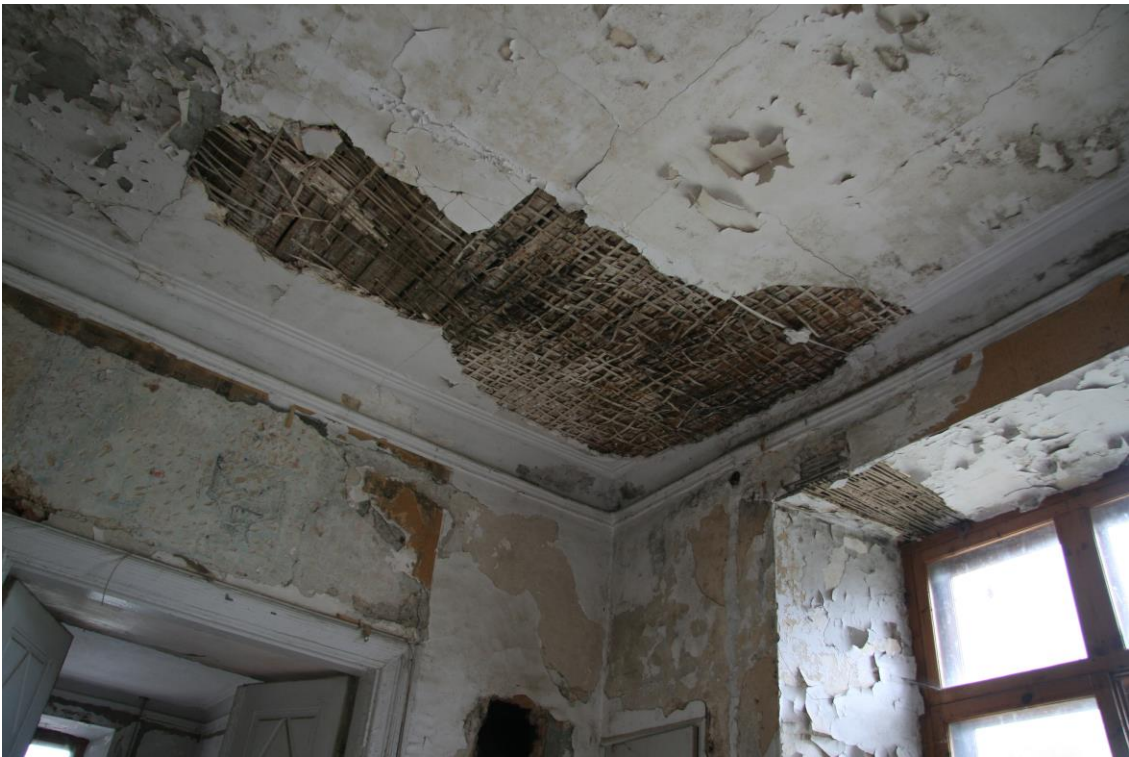
- 2.korruse vahelagi niiskuskahjustustega

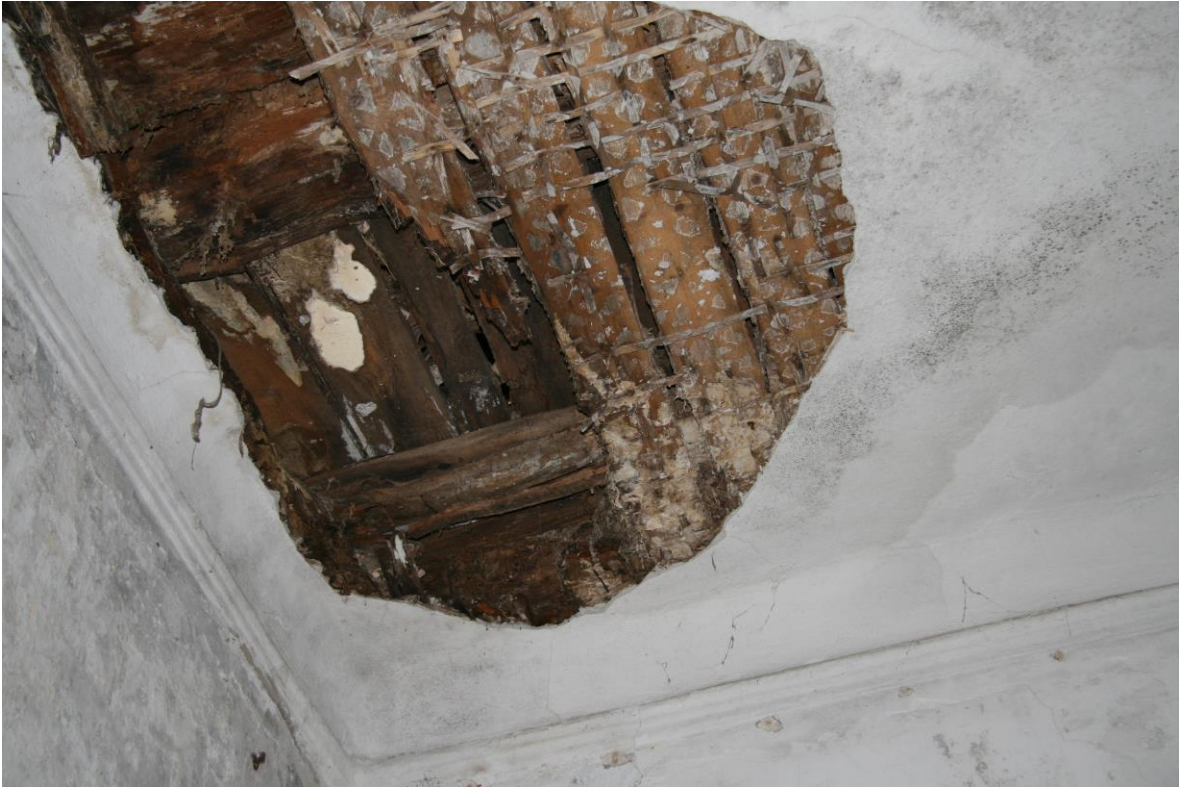
- 2.korruse vahelagi niiskuskahjustustega

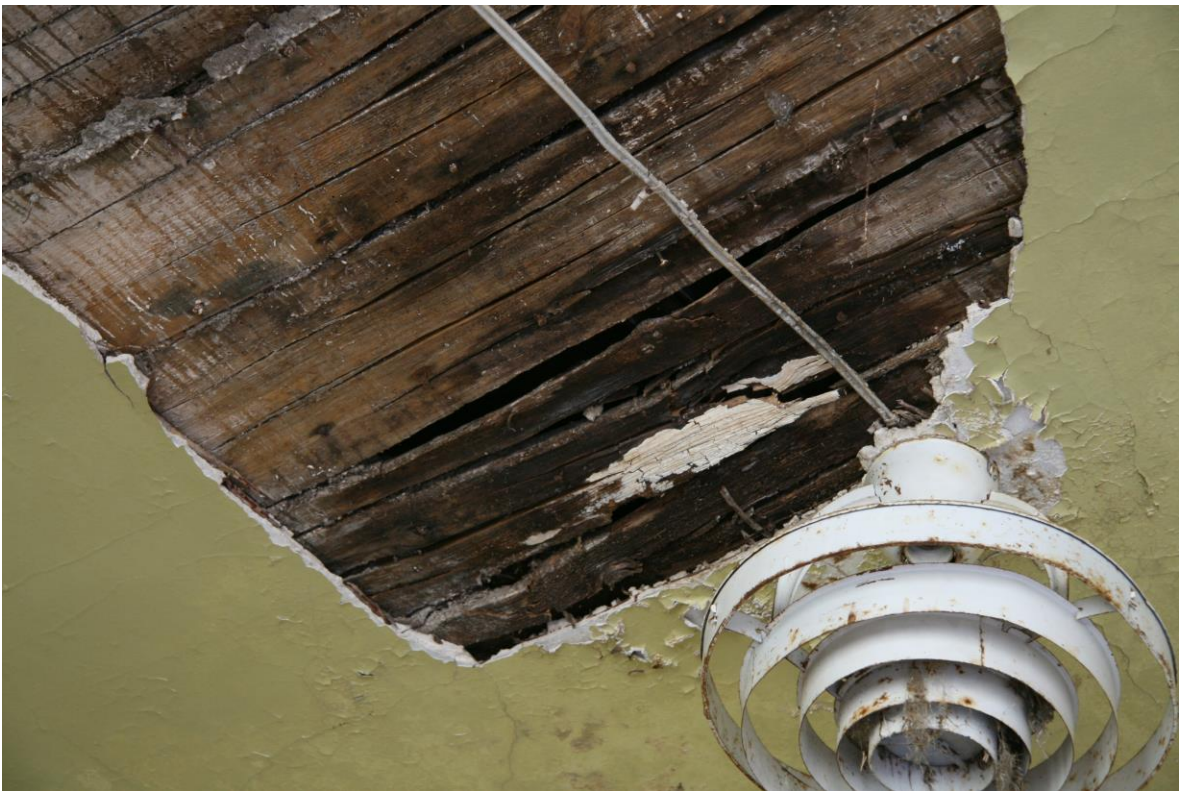
- 2.korruse vettinud ja hallitav vahelagi

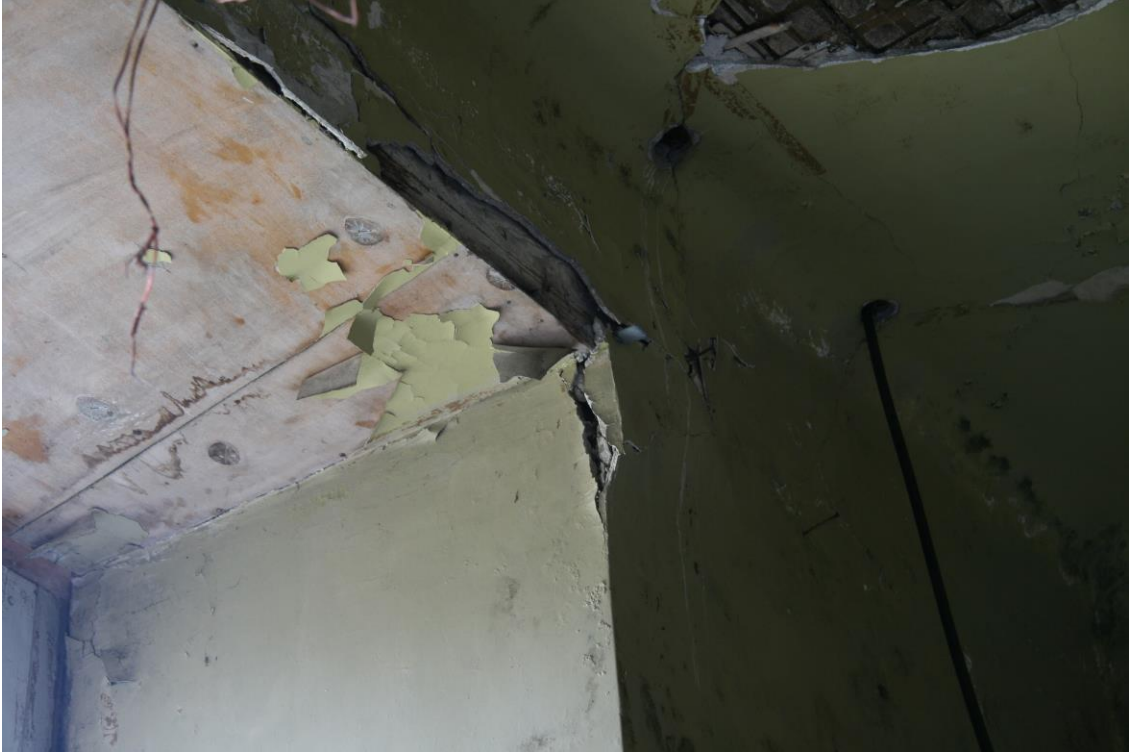
- 2.korruse niiskuskahjustused

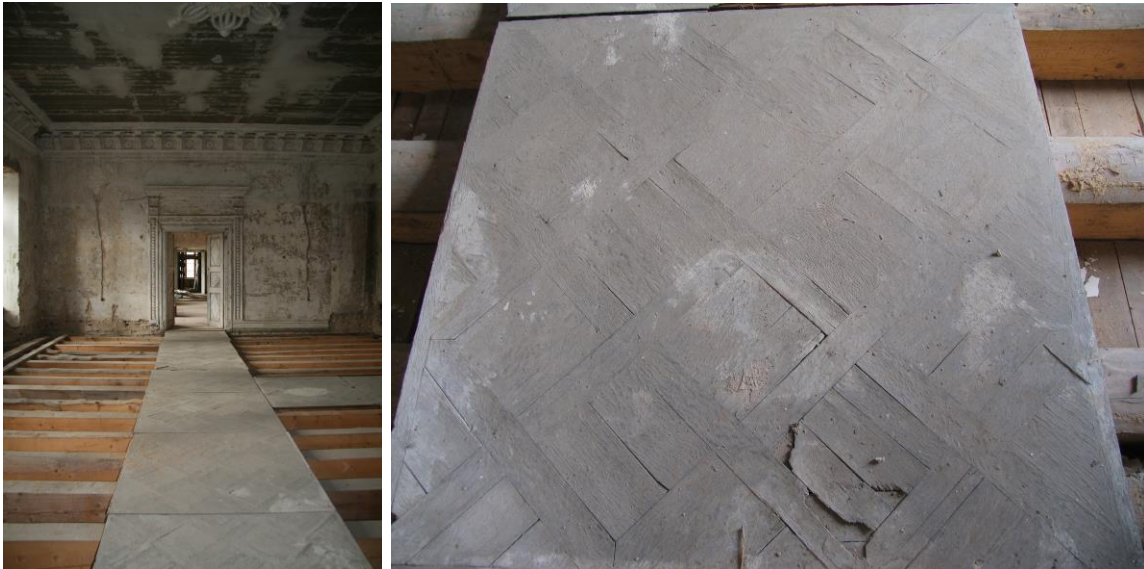
Uuendatud peasaali põrandatalasid katab veel rida originaalparketti, mis kahjuks enam kasutuseks ei kõlba. Küll aga aitab see valmistada uut parketti vana originaali eeskujul.

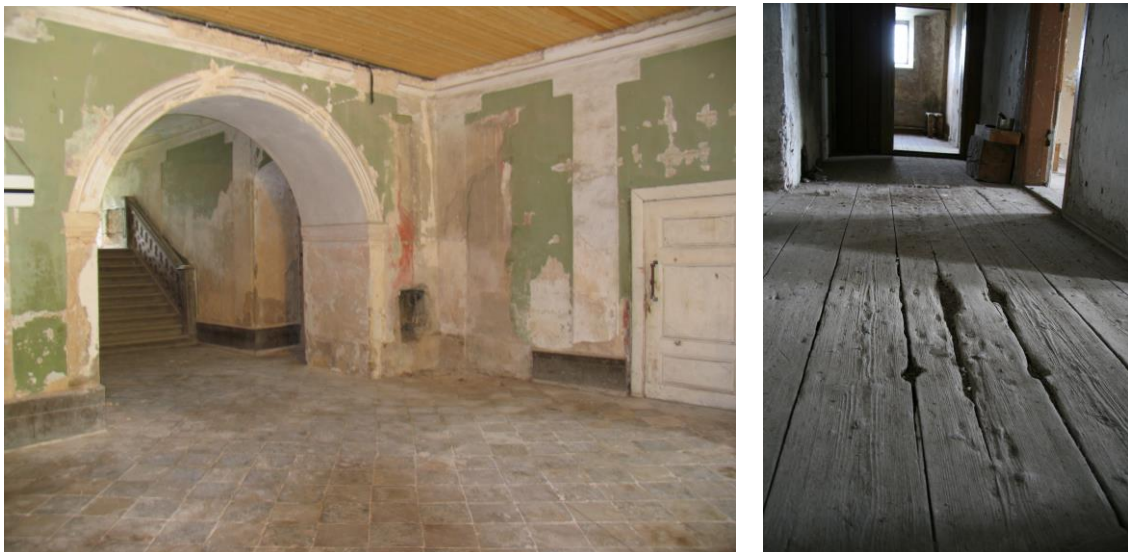
- 1.korruse kivipõrand vestibüülis ja vana laudpõrand 3. korrusel

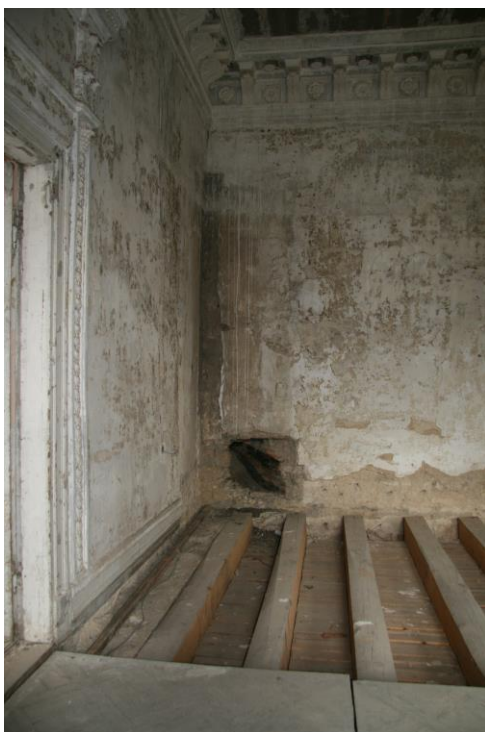
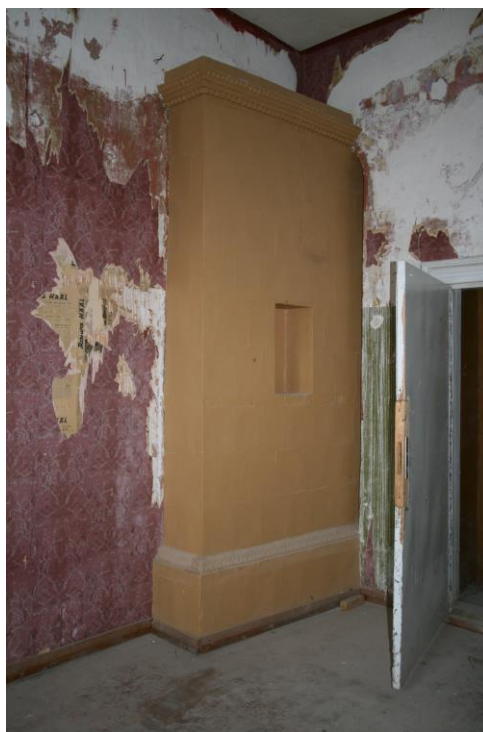
- ahjuase 2. korruse peesaalis ja ülevõõbatud ahi kõrvalruumis
