Viljandimaal Suure-Jaani vallas Ülde külas asuva

UNDIORU TUULIKU

ehitus-tehniline hinnang ja konserveerimisettepanek

2006/2007. õ-a. Arhitektuuri konserveerimise ja restaureerimise täienduskoolituse lõputöö

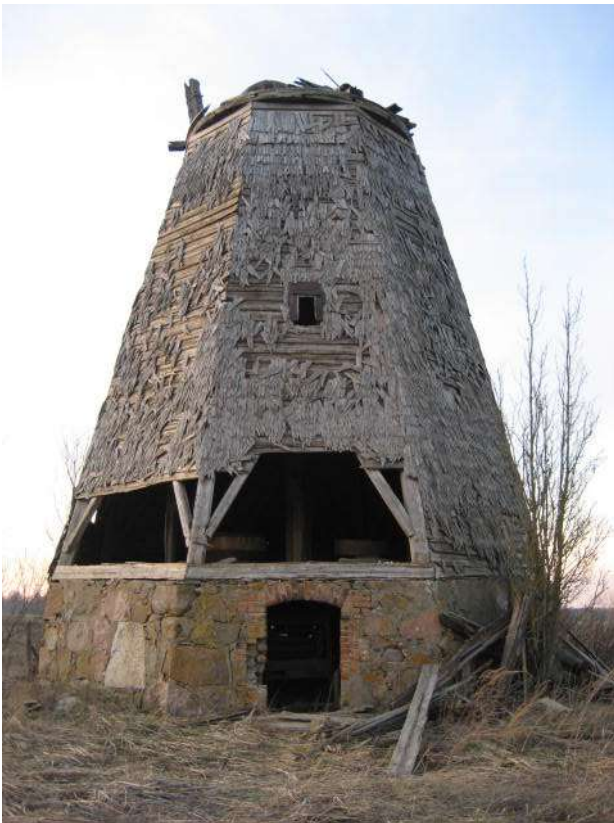
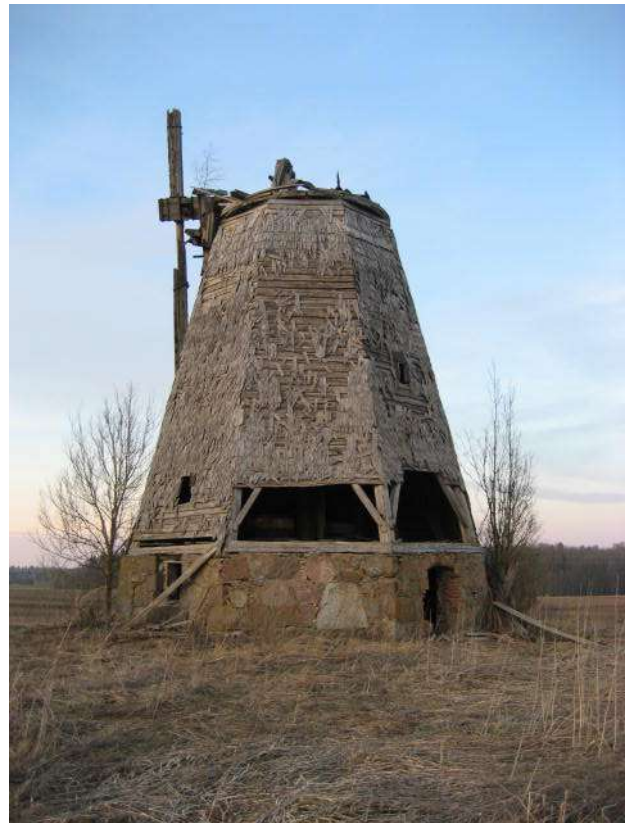
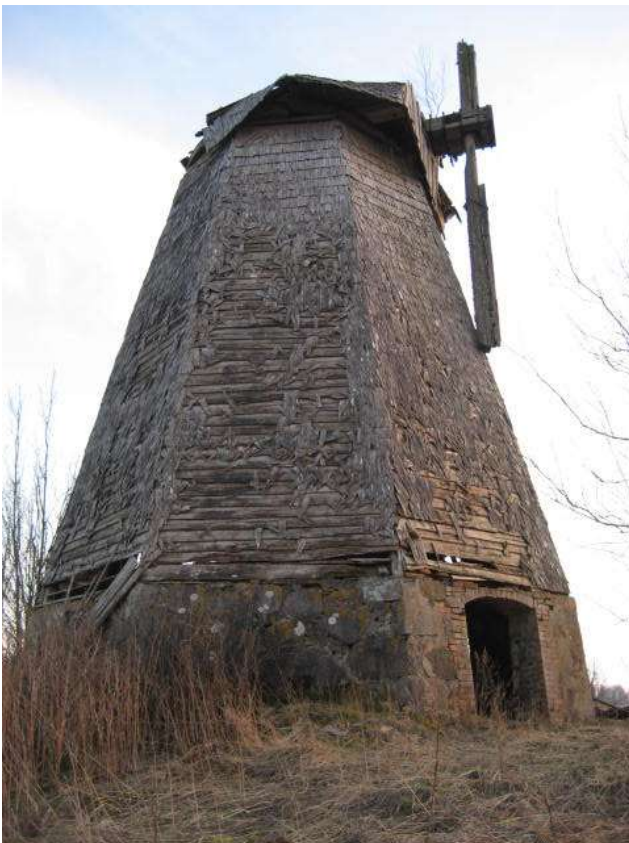
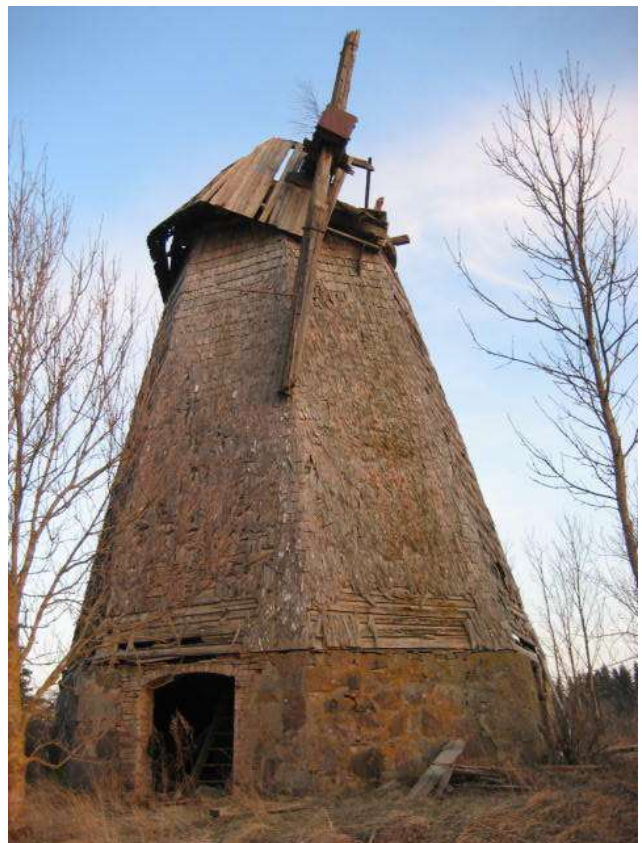
Seinakattelaudis on suures osas säilinud, ja rahuldavas seisukorras (foto 1- 4). Vigastusi ja läbijookse esineb ca 10 m² ulatuses. Neli **akna- ja kaks ukseava** on ilmastikule avatud (foto 5-10).

Foto 1 Vaade S-st

Foto 2 Vaade SW-st

Foto 3 Vaade NW-st

Foto 4 Vaade NO-st

5. Paigaldada puuduv seinte horisontaallaudis ning katta kohad, kus puudub kattelaast uue laastu või ruberoidiga.
6. Sulgeda tuuliku aknad ja ukсед.
7. Tuuliku sees demonteerida ja ladustada irduvad tehnoloogilised seadmed ja detailid.

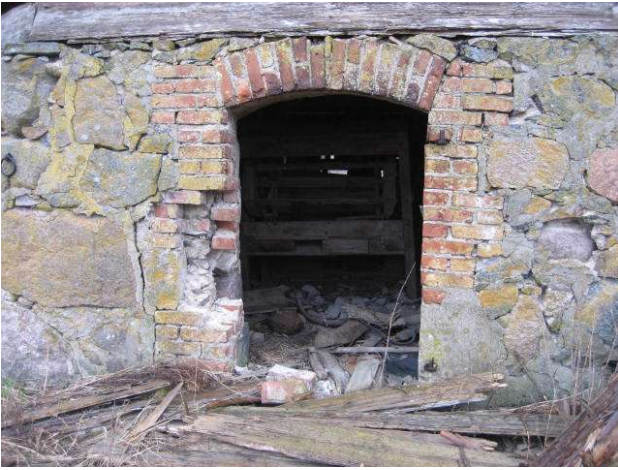
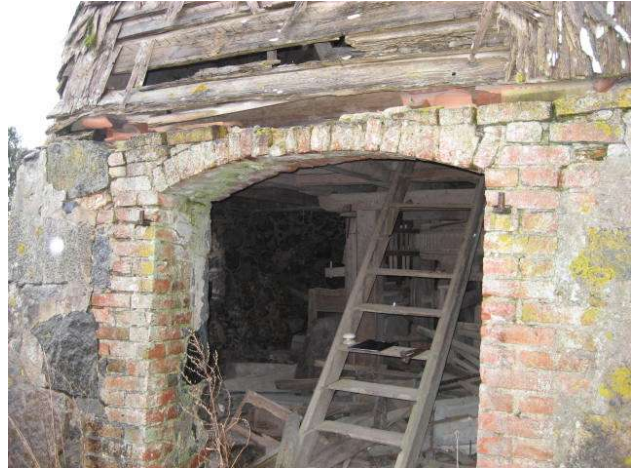
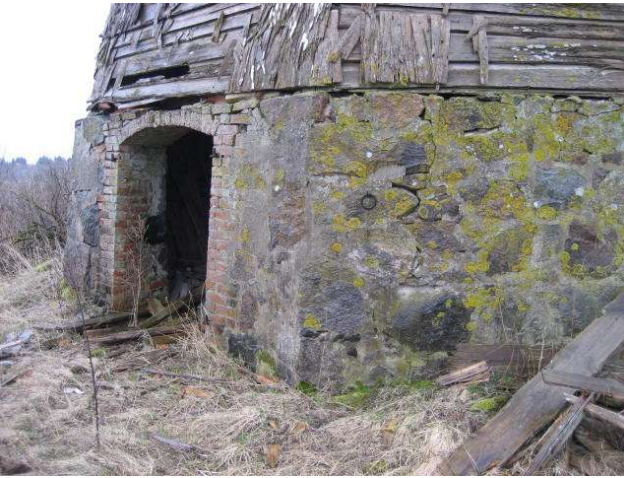
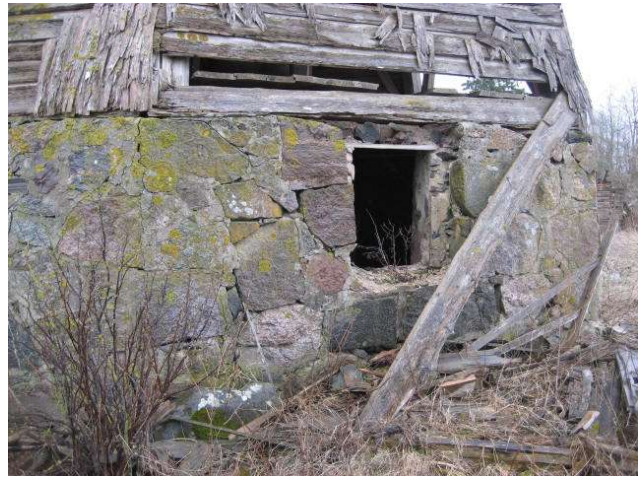
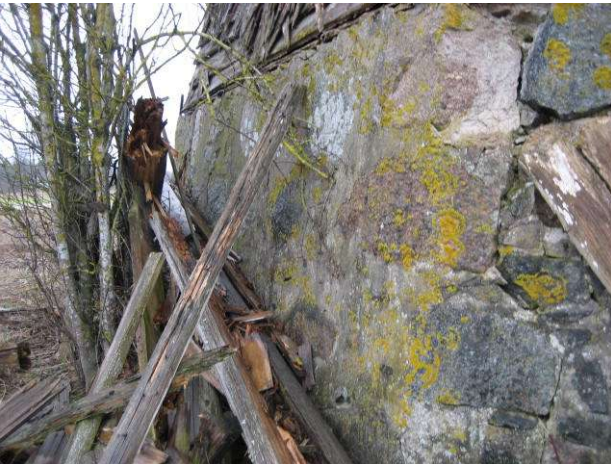
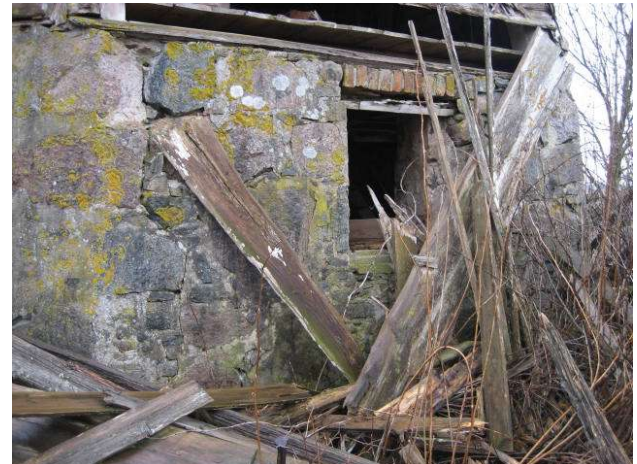
Vundament on ca 200 cm kõrgune ja ca 70 cm lai kaheksatahuline sokkel, mis on ehitatud põllukividest, sideaineks on kasutatud lubimörti. Vähesel määral on lubimört vuukide vahelt välja uhutud, kuid kivide välja vajumisi ei esine. Akende ja uste piirded on laotud punastest tellistest, W-i ja O-i poolsed akna piirded ja S-i poolsed ukse piirded on välja langenud (kangutatud).

Vundament **on vaatluse järgi stabiilne** (fotod 5-10).

Vundamendi vuukide vahelt on lubimördi välja uhtunud sadevesi. Tuuliku aknad, ukсед, akende ja uste piirded on eemaldatud ning ära viidud.

Foto 5 O-i poolne uks

Foto 6 W-i poolne uks

Vundamendi praegune seis

1. Täita vundamendi lahtised vuugid ja fikseerida lahtised kivid lubimördiga.
2. Ehitada ajutisi põrandakonstruktsioone, käiguteid, treppe, puhastades ja tugevdades ajutiselt vahelae osad, mis võimaldavad turvaliselt minna neljandale korrusele.

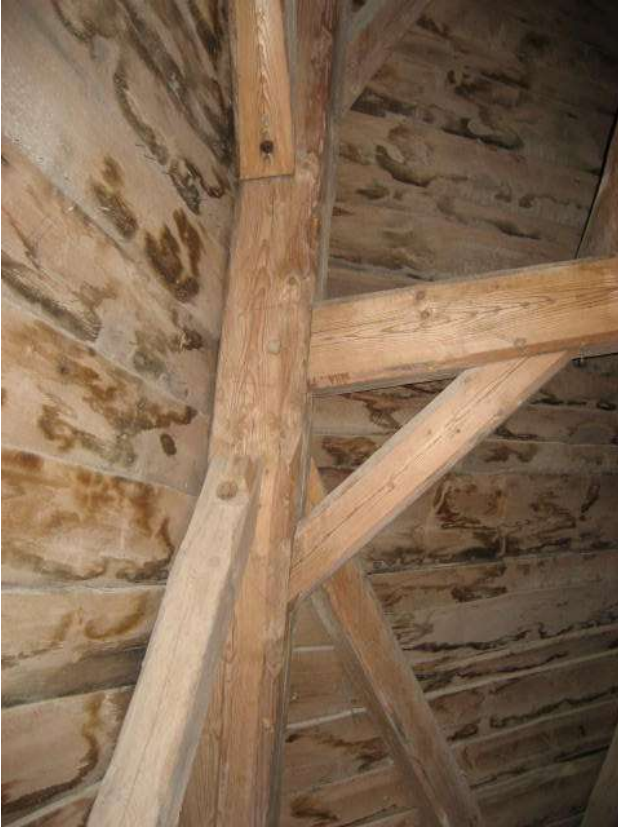
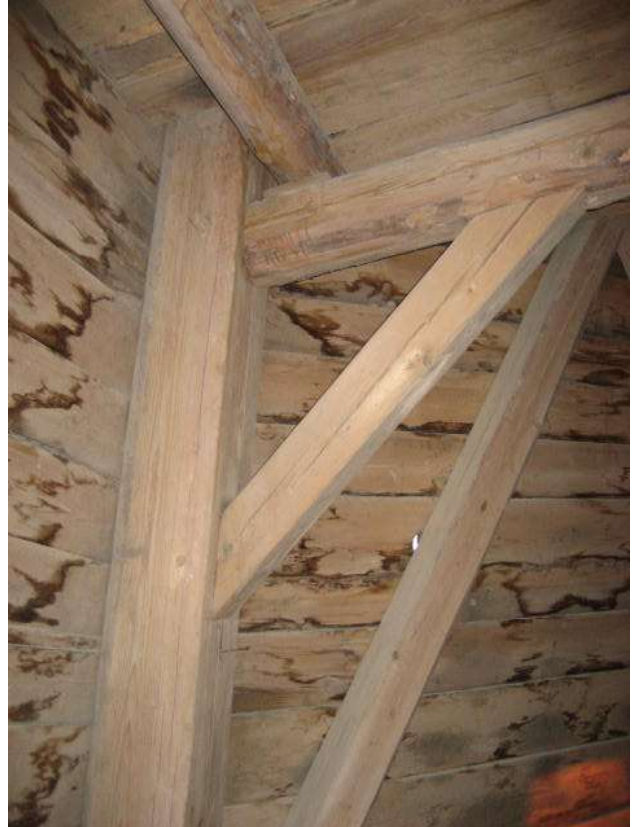
Foto 11

Tuuliku põhikonstruktsiooni kaheksa püstist kuusepuust **nurgaposti** heas seisukorras.

Silmnähtavaid niiskuskahjustusi ei esine (fotod 11; 12).

Näited tuuliku konstruktsioonist

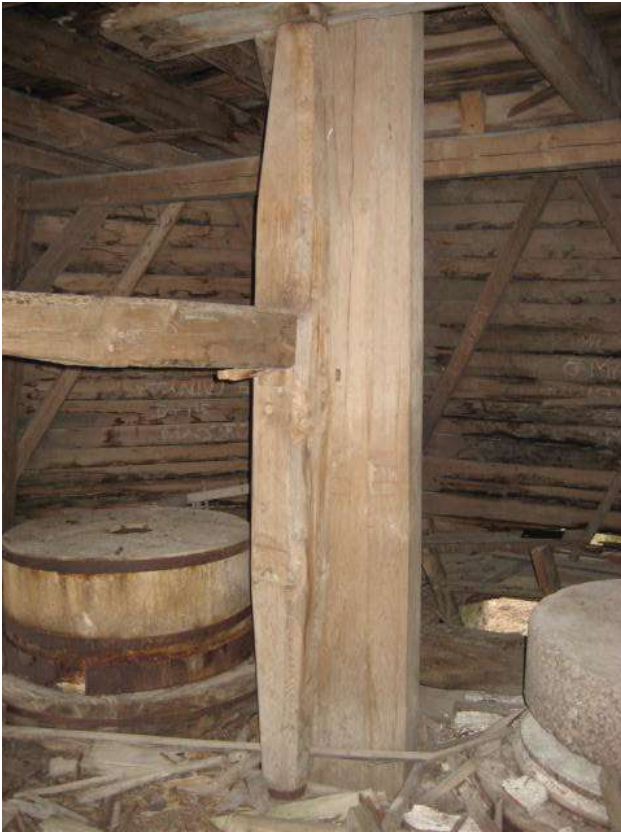
19. Esimese korruse trepp – seisukord rahuldav
20. Kivitangide puitraam (foto 15)
21. Kotiratta hooratas (foto 17)
22. Palju erinevaid väiksemaid detaile, vajalikke veski tööprotsessiks

Foto 15 Kivitungide puitraam, veskikivid

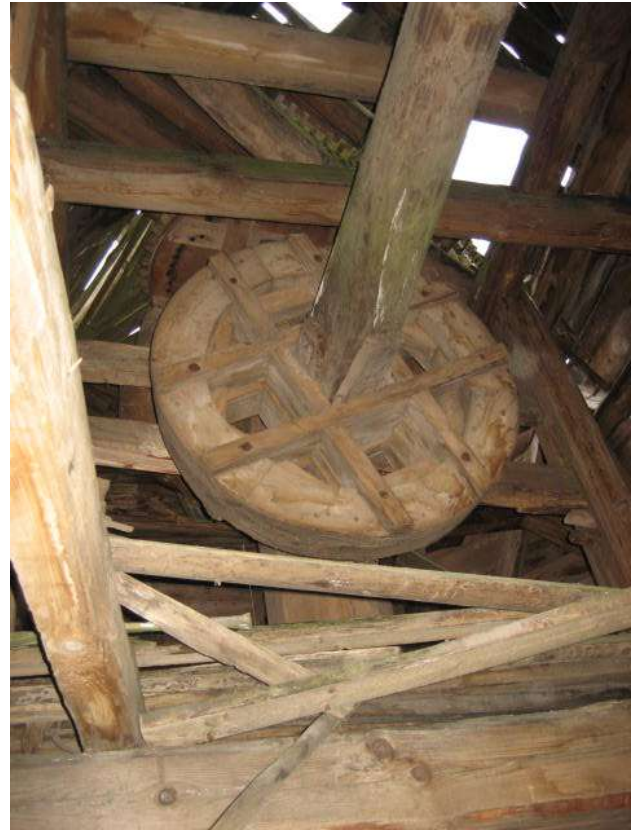
8. Tuulamiseade – seisukord hea (foto 23)
9. Peavõll – seisukord väga halb (foto 18)
10. Suurhammasratas – seisukord halb (foto 16)
11. Värkel (ülemine) – seisukord halb (foto 17)

12. Kotiratas koos võlliga – seisukord hea (foto 16)
13. Tiiva ja ige fragmendid – seisukord väga halb (foto 18)
14. Kaks paari veskikive – seisukord hea (üks pealmine kivi valatud) (foto 19; 20)

Foto 16 Kotiratas koos völiga

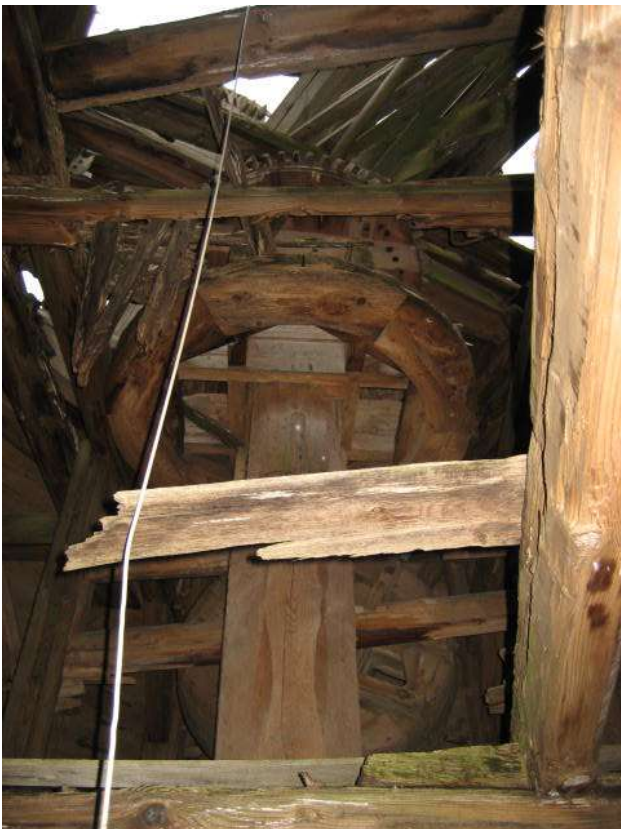
4. Püstvõlli pakk – seisukord hea (foto 34; 35)
5. Püstvõll (kuusk) – seisukord hea (foto 15; 17)
6. Jahukast – seisukord hea (foto 24)
7. Tangukast – seisukord hea (foto 22)

Foto 17 Püstvõll värkli ja kotiratta hoorattaga

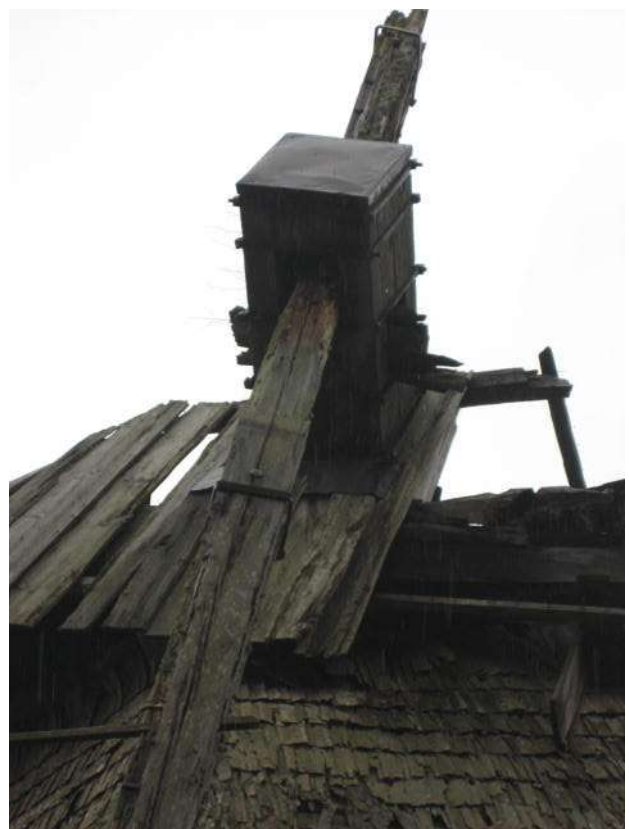
Foto 18 Völli pea koos tiiva jäänustega

3. Tõsta kraanaga maha säilinud katuselaudis ning peavõll koos suure hammasratta ja tiiva jäänustega. Eemaldada suurhammasrattas ja tiibade fragmendid peavõllilt. Ladustada peavõll ja muud detailid ajutiselt veski esimesel korrusel.

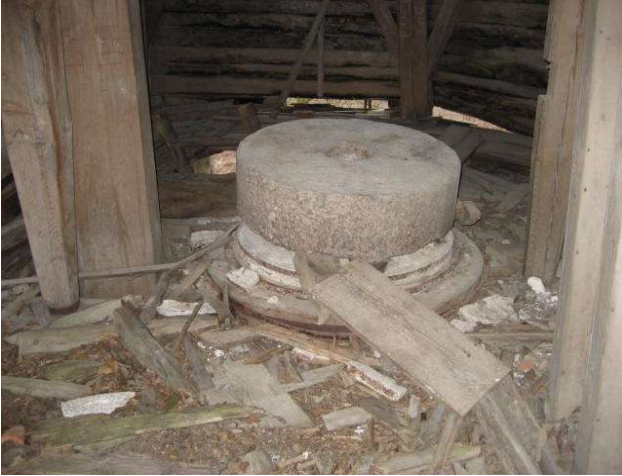
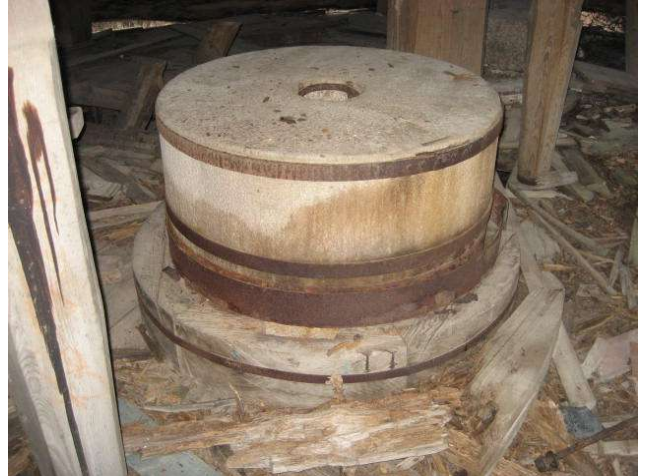
Foto 19

15. Kaks kiviraami – seisukord hea (foto 19; 20)
16. Kivitõrs – seisukord rahuldav (foto 21)
17. Viljakolu – seisukord hea (foto 36)
18. Transportöör esimese ja kolmanda korruse vahel – seisukord hea (foto 33)

Veskikivid ja kiviraamid

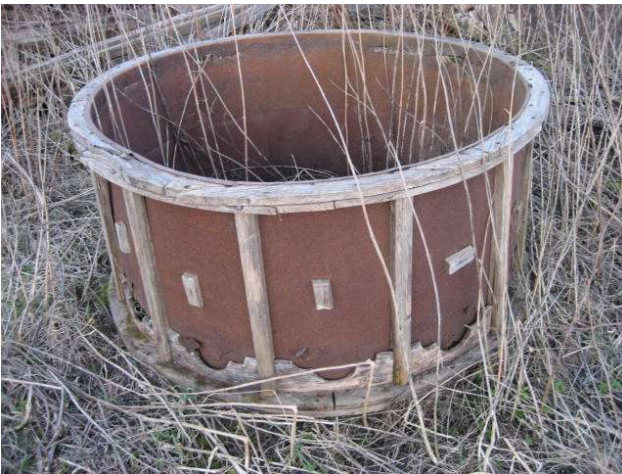
Foto 21

Kivitõrs

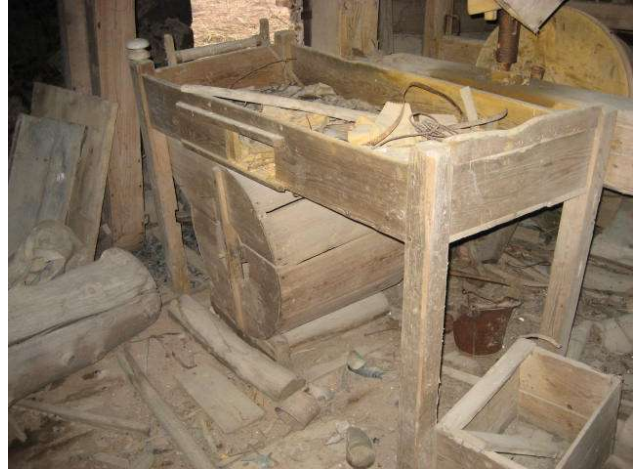
Foto 22

Tangukast

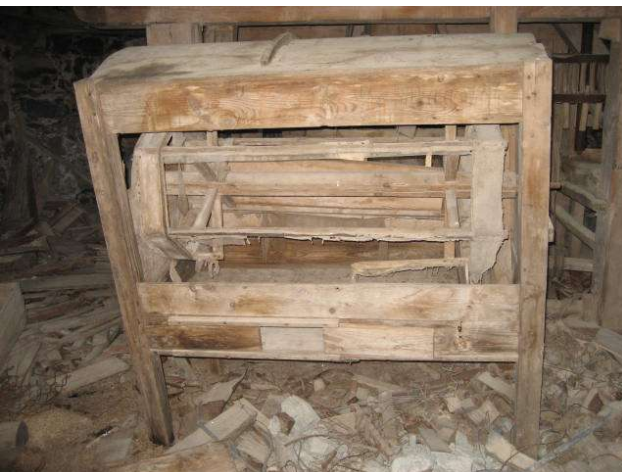
Foto 23

Tuulamiseade

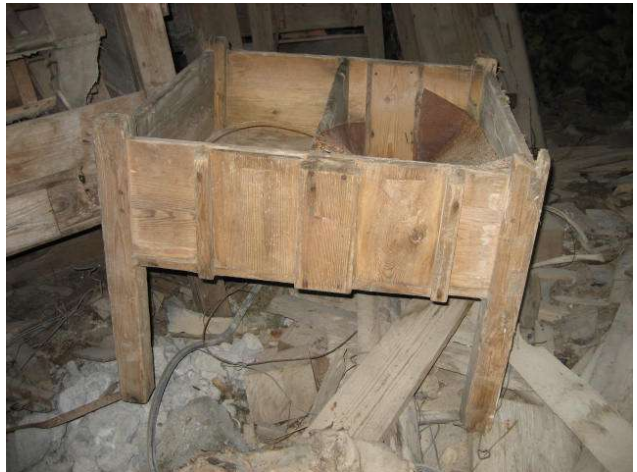
Foto 24

Jahukast

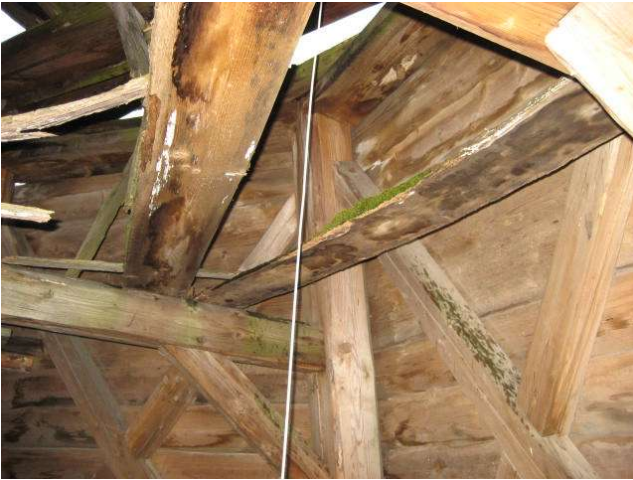
Liugraami vöö on visuaalselt veel jälgitav, kuid pude (foto 25).

Foto 25 Ülemine vöö

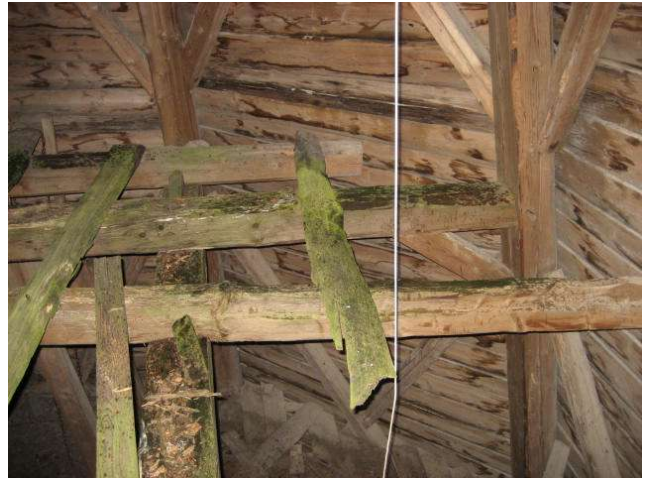
Neljanda korruse kuusepuust **põrandatalad** (8 tk) on säilinud, kuid väga suurte niiskuskahjustustega (foto 26; 28). Neid toetavad kuusepuust diagonaaltoed (8 tk) säilinud ja rahuldavas seisukorras. Neljanda korruse põrandalaudis ei ole säilinud.

Tuuliku põhilisteks kahjustusteks on niiskuskahjustused, mis on tingitud katuse ja külgliseinte läbijooksudest. Seda eriti tuuliku kolmanda ja neljanda korruse keskosas. Niiskuskahjustus soigu paaril, mis asub kolmanda korruse lõunapoolse külje akna all, on tingitud avatud aknast sisse tulevast sadeveest.

Foto 26 Neljanda korruse põrand

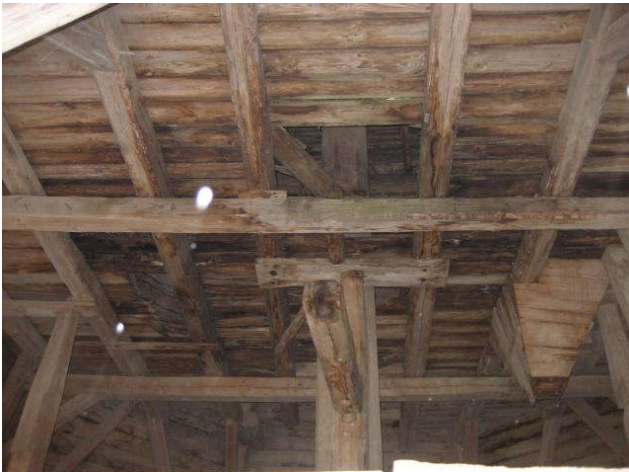
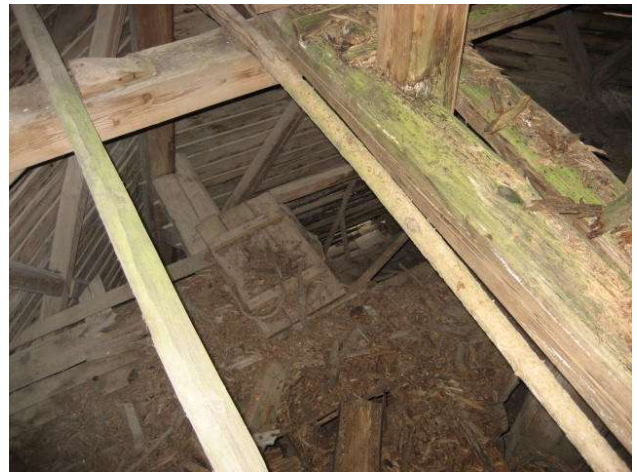
Kolmanda korruse kuusepuust **põrandatalad** (10 tk) on säilinud ja rahuldavas seisukorras. Neid toetavad kuusepuust diagonaaltoed (8 tk) on säilinud ja heas seisukorras. Kolmanda korruse põrandalaudis on suures osas säilinud, kuid olulise niiskuskahjustusega (foto 27; 28).

Foto 27 Teise korruse lagi

Foto 28 Kolmanda korruse põrand (all)

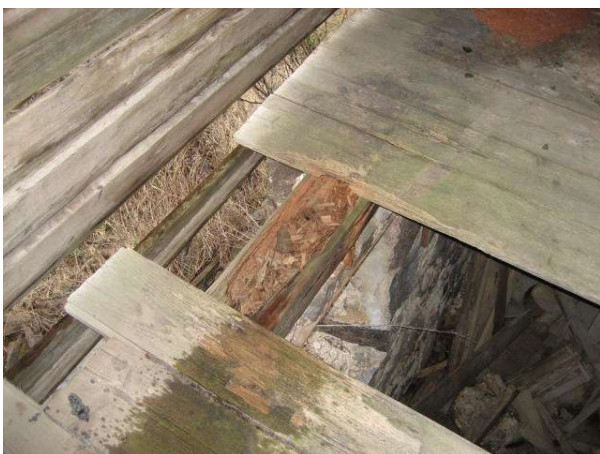
Nurgaposte ühendavatest teise korruse kuusepuust **horisontaaltaladest** (8 tk) on läbimädanenud üks W-i poolne tala (foto 29), teisi saab hinnata alles peale teise korruse põranda avamist.

Tuuliku S-i ja SW-i poolset küljelaudise ja kattelaastu kahjustused on ilmselt inimeste poolt tekitatud. Nendest kahjustustest omakorda on põhjustatud mädanikkahjustus teise korruse W-i poolsel horisontaaltalal.

Foto 29 W-i poolne teise korruse horisontaaltala

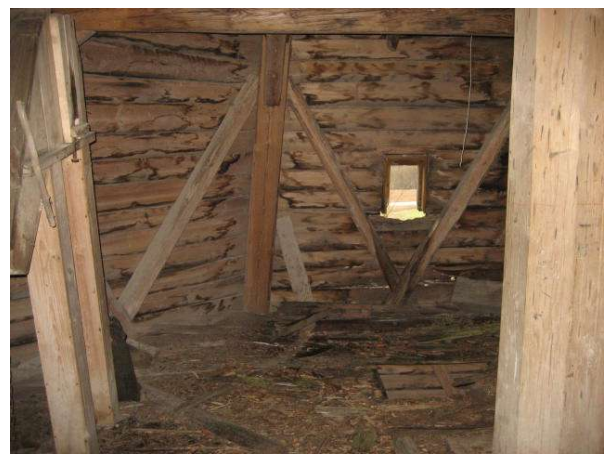
Nurgaposte ühendavad kuusepuust **diagonaaltoed (soigud)** on heas seisukorras. Tuuliku 16-st diagonaalitudede paarist on heas seisus 15 paari. Üks soigu paar, mis asub kolmanda korruse lõunapoolsel küljel on vähese niiskuskahjustusega (foto 30).

Foto 30 Kolmanda korruse S-i poolne soikude paar

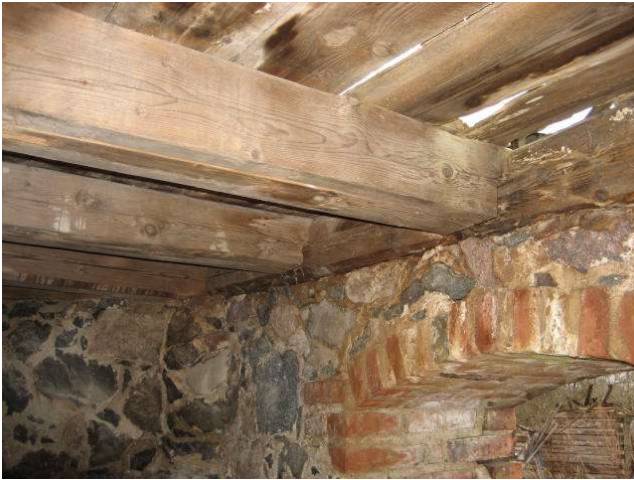
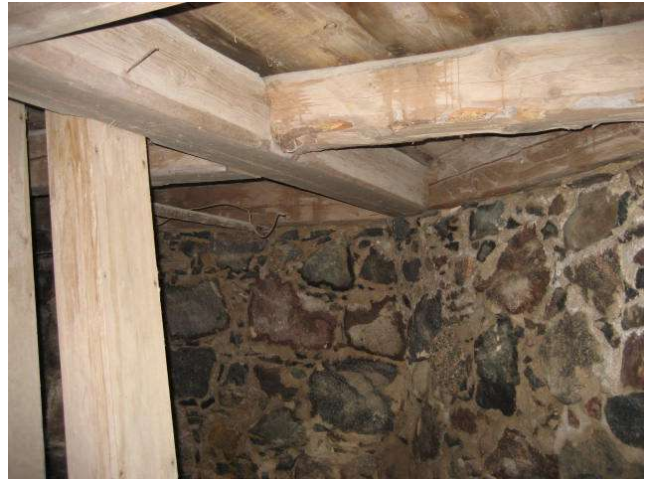
Foto 31

Teise korruse kuusepuust **põrandatalad** on säilinud ja heas seisukorras. Teise korruse põrandalaudis on valdavas osas säilinud (foto 31; 32).

Teise korruse põrandatalad

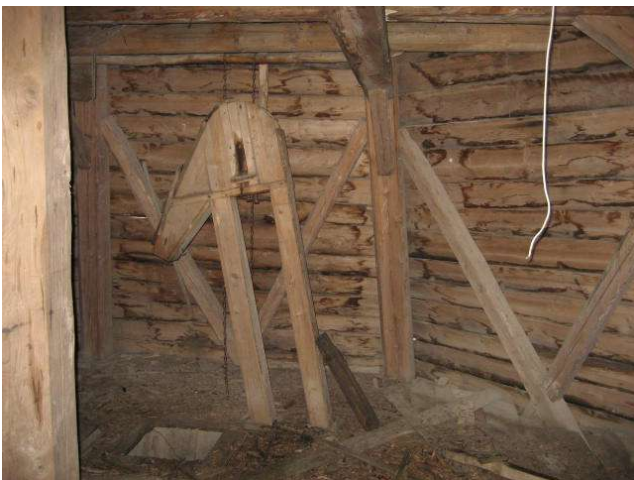
Foto 33 Transportöör (kolmas korrus)

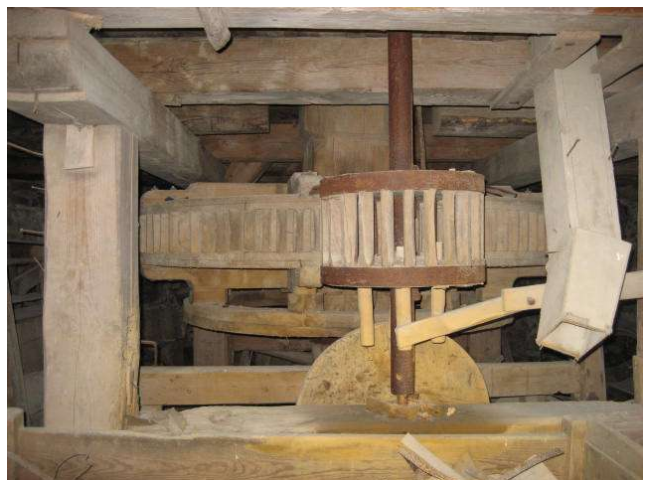
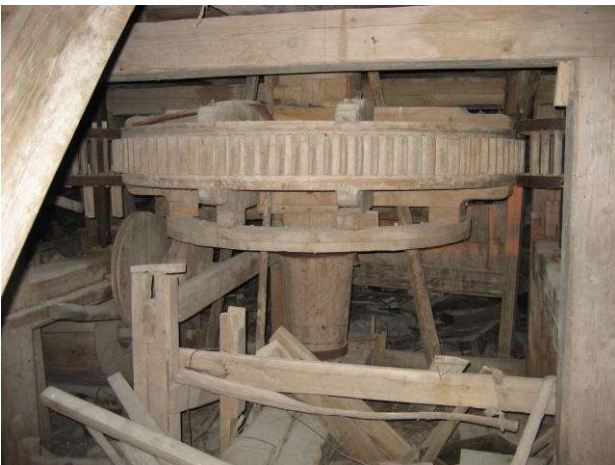
1. Pilliraam (kuusk) – seisukord hea (foto 34; 35)
2. Kaks värklit koos pillidega – seisukord hea (foto 34; 35)
3. Suurratas – seisukord hea (foto 34; 35)

Foto 34 Suurratas, värkel, jahutoru (esimene korrus)

Foto 35 Püstvõlli alumine ots, suurratas, värklid

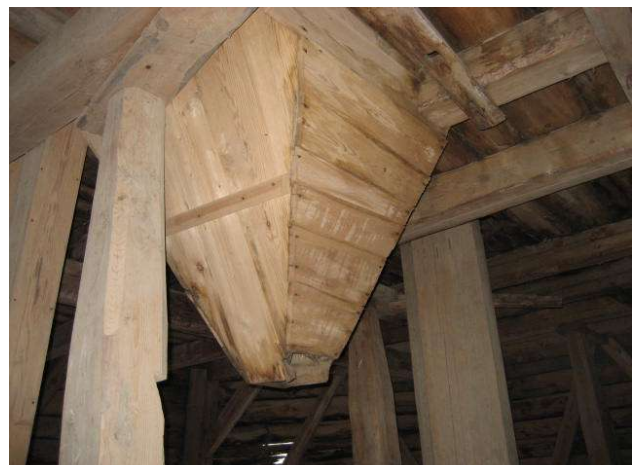
Foto 36 Viljakolu
