Eesti Kunstiakadeemia restaureerimisteaduskond

Lohu mõisa vesiveski

2006/2007. õ-a. Arhitektuuri konserveerimise ja restaureerimise täienduskoolituse lõputöö

Rapla maakond Kohila vald Lohu küla

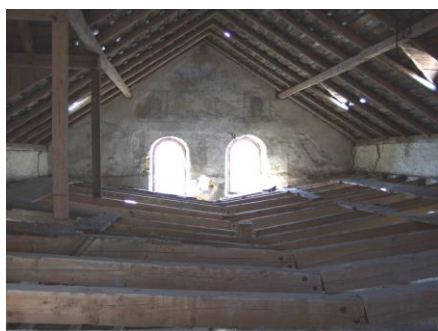
Kogu hoonet katab puitkonstruktsioonil tsingitud valtsplekkmilles on kohati väiksemaid avausi. Katus on hooldamata roostetab. Läbijooksude juures on plekialusel laudisel ja näha seenkahjustusi. Masinasaali katusekonstruktsioon on 90-ndate lõpus hävitustöö osaliseks – lahti keevitatud ja välja murtud massiivne I-tala, mis ida-lääne suunal hoone

toetas talade jätkusõlme kohalt. Põrand on ohtlikult läbi vajunud, ning need mõned vahepärlinid mis alles on ripuvad taladeni jõudmata sarikate küljes õhus. Konstruktsiooni puidu seisukord on üldiselt hea kui mitte arvestada väiksemaid lokaalseid seenkahjustusi, mis tuleb asendada.
