FOTODE NIMEKIRI

KOPLI LASTEAE

RESTAUREERIMISE TÄIENDKOOLITUSE KURSUSETÖÖ

2005

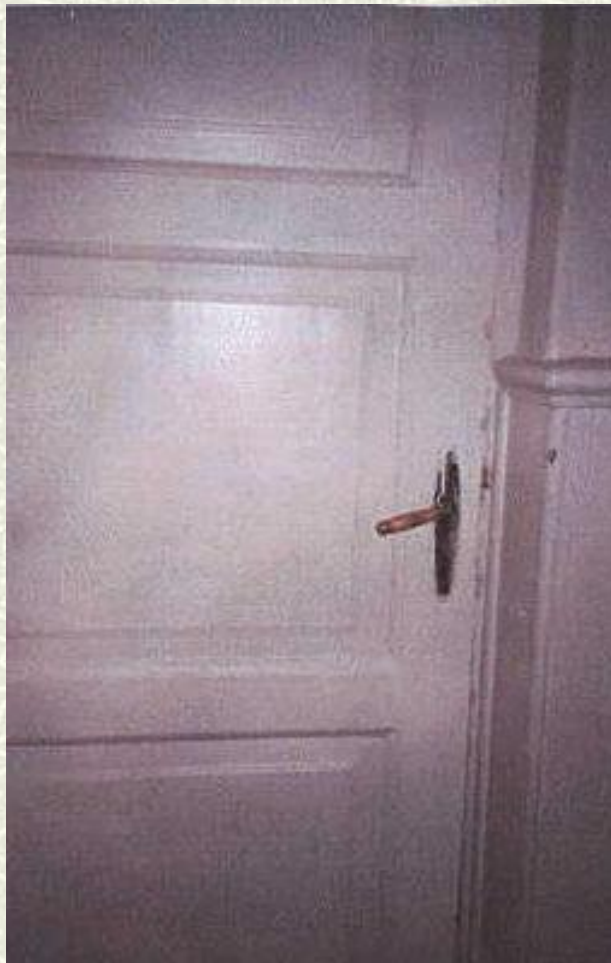
TAHVELDISTEGA (KOLM TAHVLIT)UKS, SÄILINUD ON
EESTIAEGNE PUIDUST LINKKÄEPIDE JA METALLIST
LUKUPLAAT. NEID ON MAJAS SÄILINUD 2TK. 16

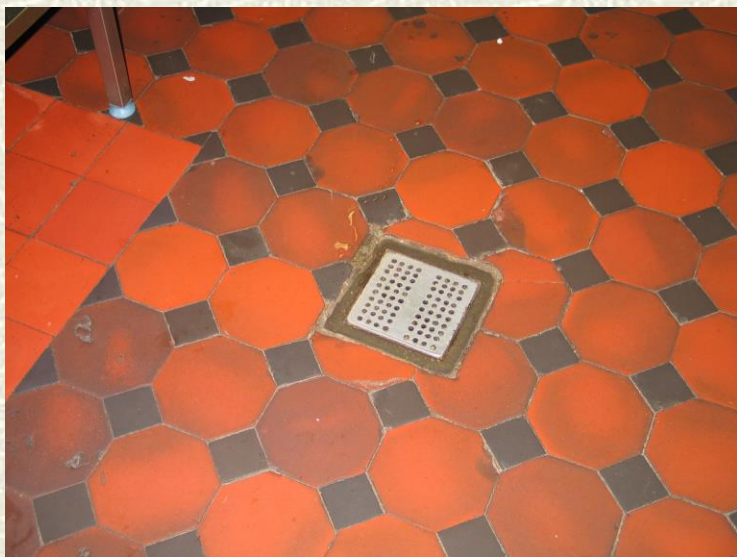
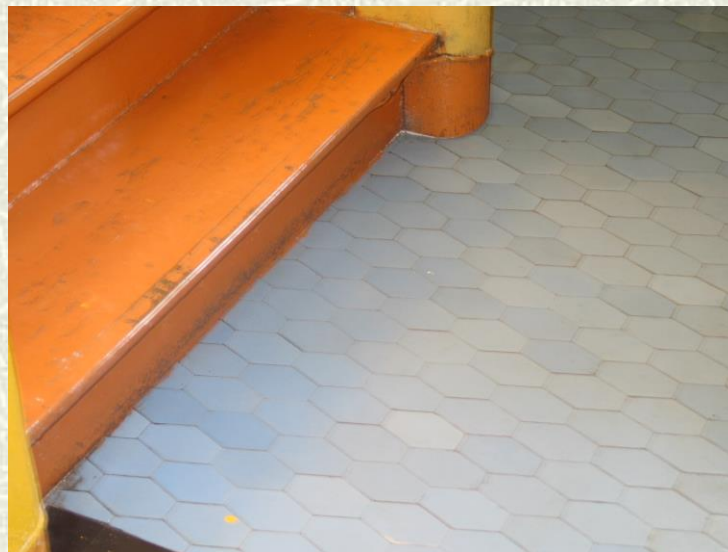
Säilitatav kiviparkett keldris, tulevases sööklas 20

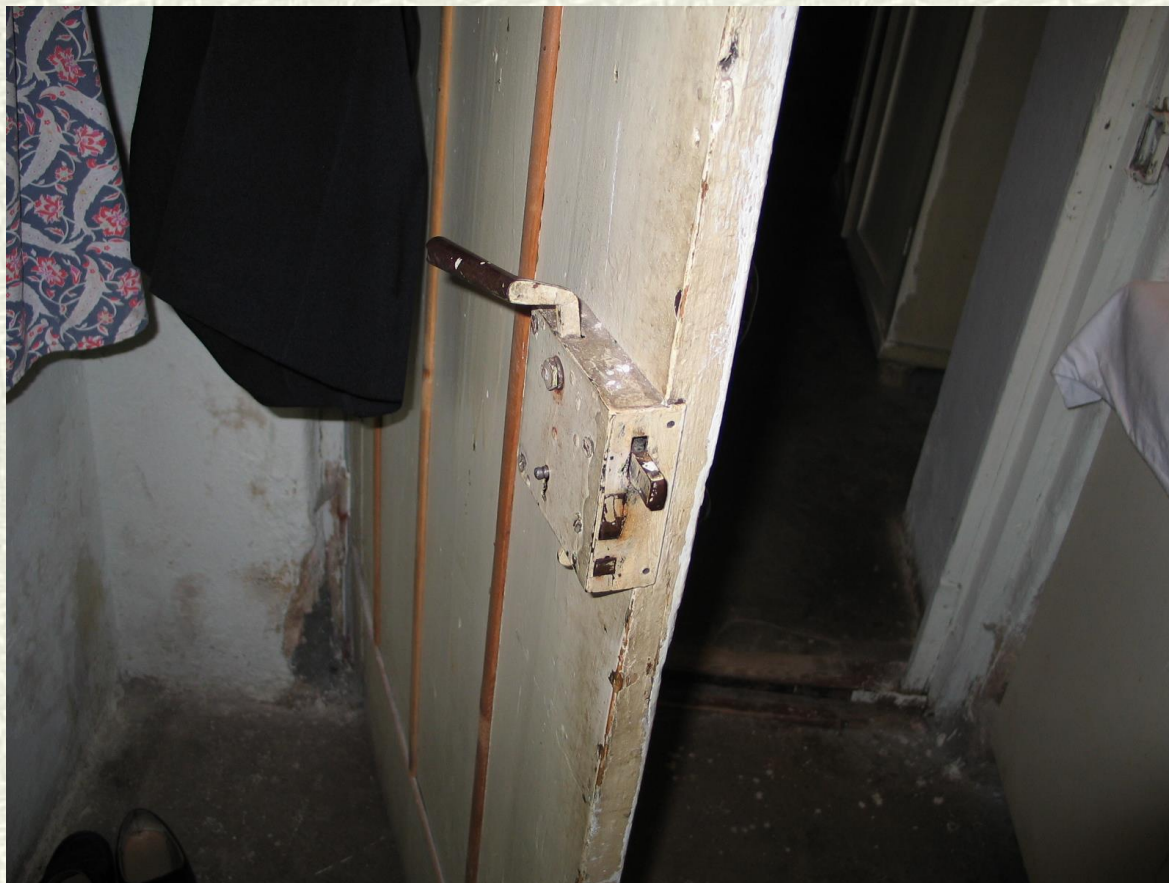
26

Lauduks keldris, millel on säilinud karplukk

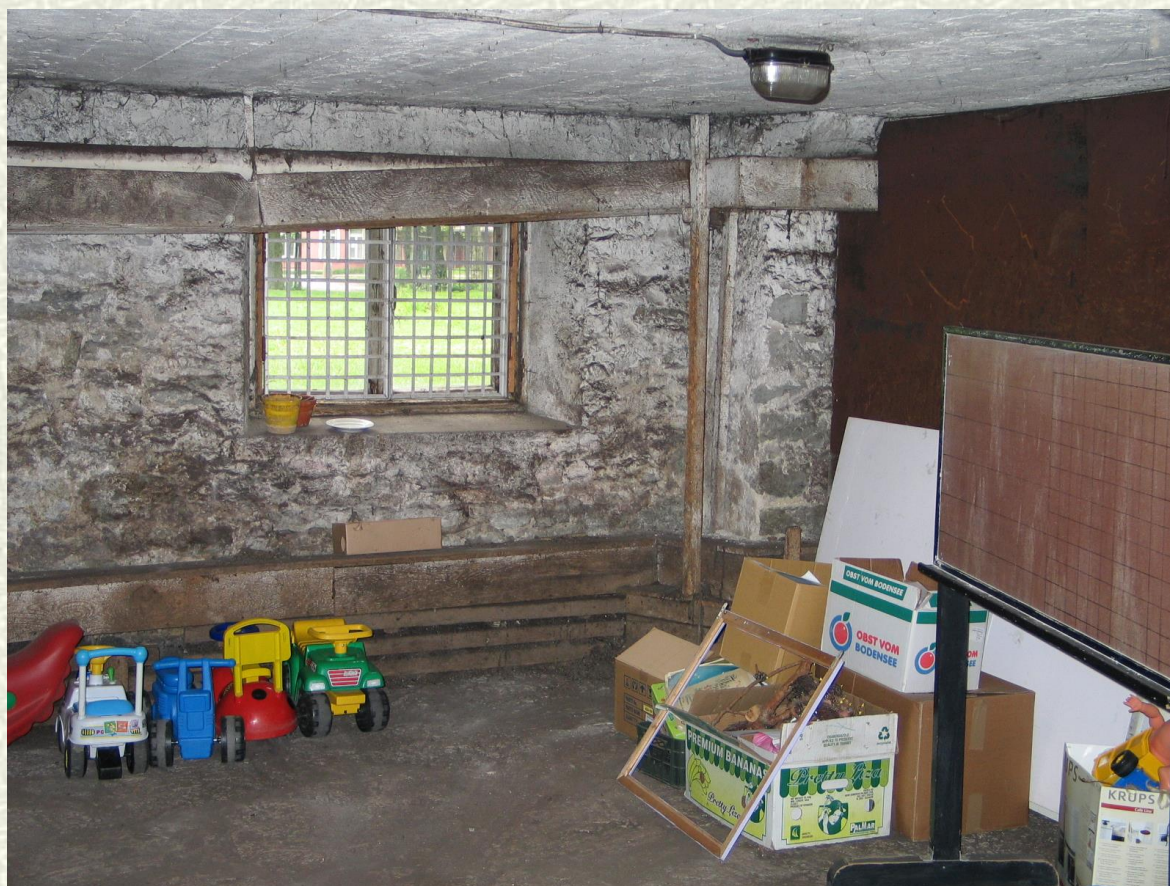
38

Korrastatav keldrikorrus, kus hakkab olema laste garderoob

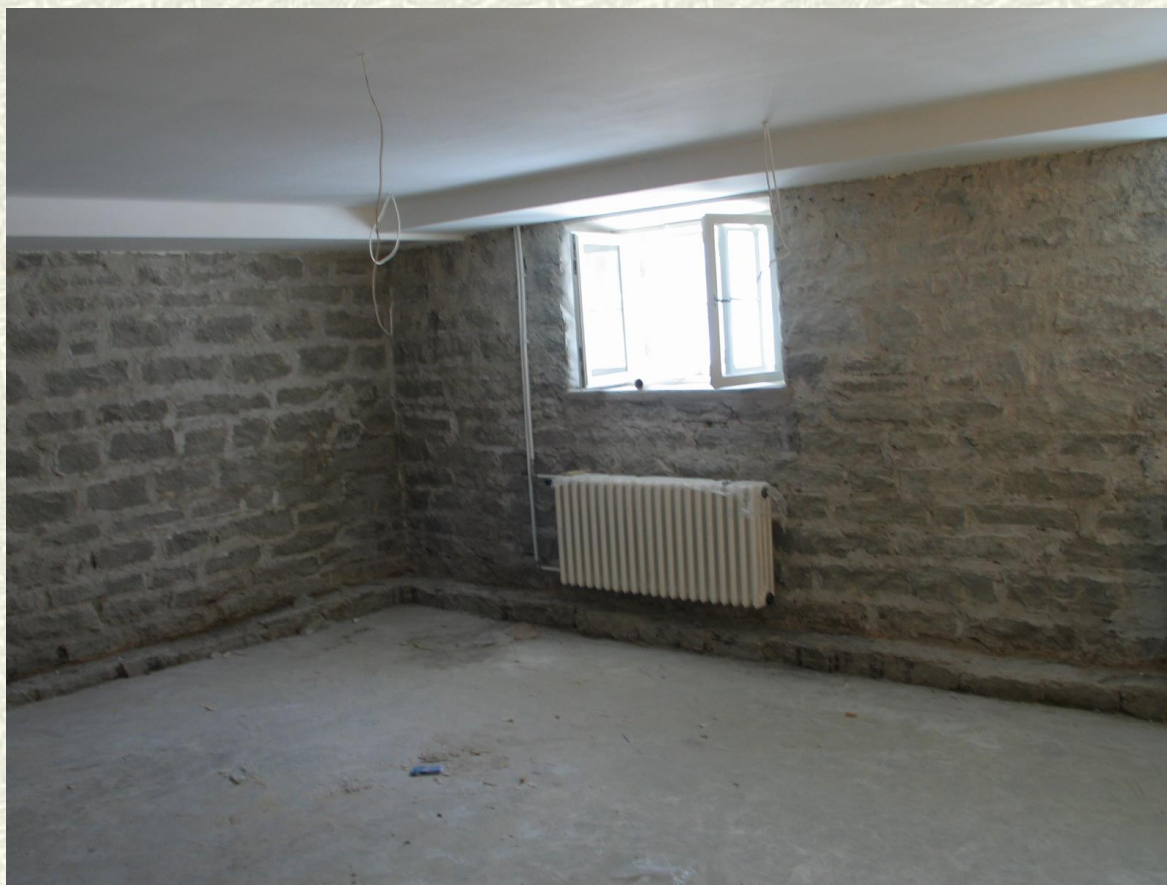
42

KORRASTATUD JA EKSPONEERITAV KELDRISEIN, KUS
HAKKAB OLEMA LASTE GARDEROOB

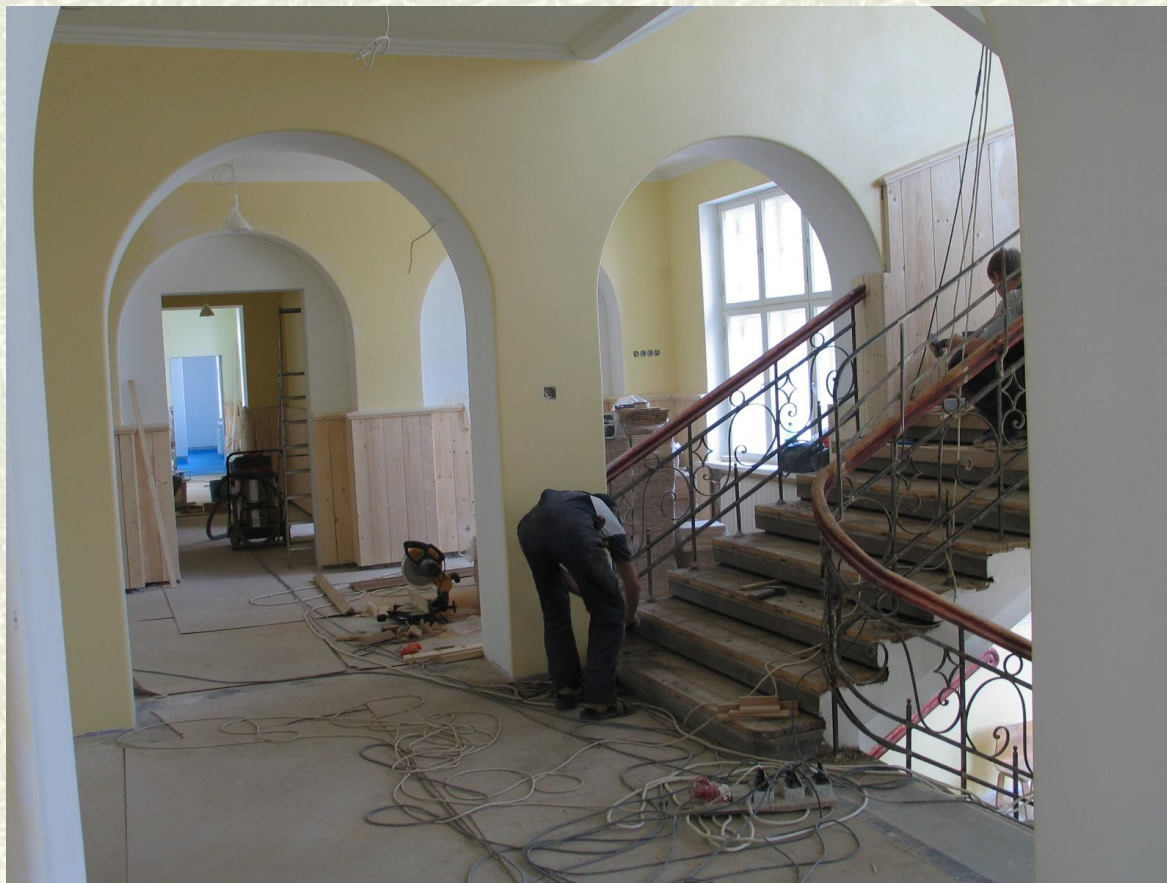
43

VAADE VESTIBÜÜLI, KUS PAIGALDATAKSE PEATREPI PARKETTI

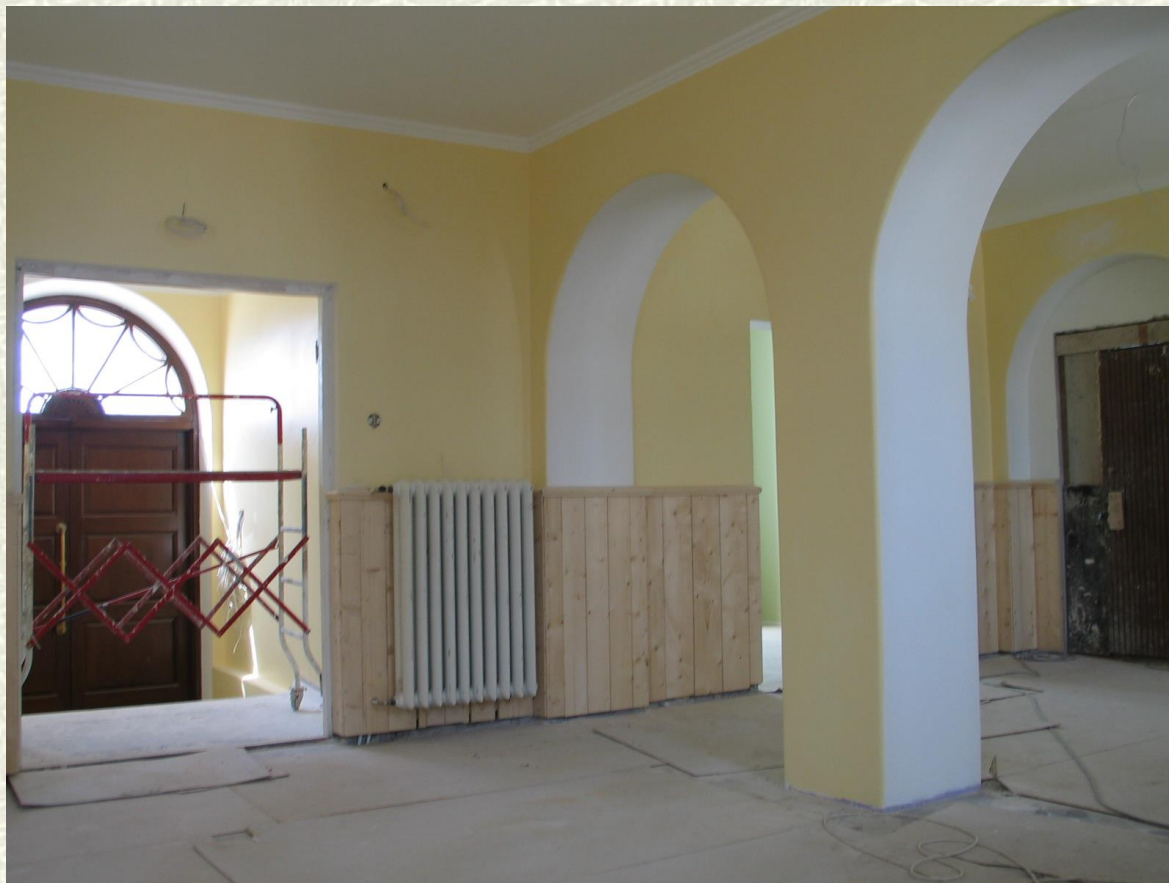
44

VAADE VESTIBÜÜLI, KUS ON NÄHA JUBA RESTAUREERITUD
PEAUKS JA SEINAPANEELID JA RADIAATORID.

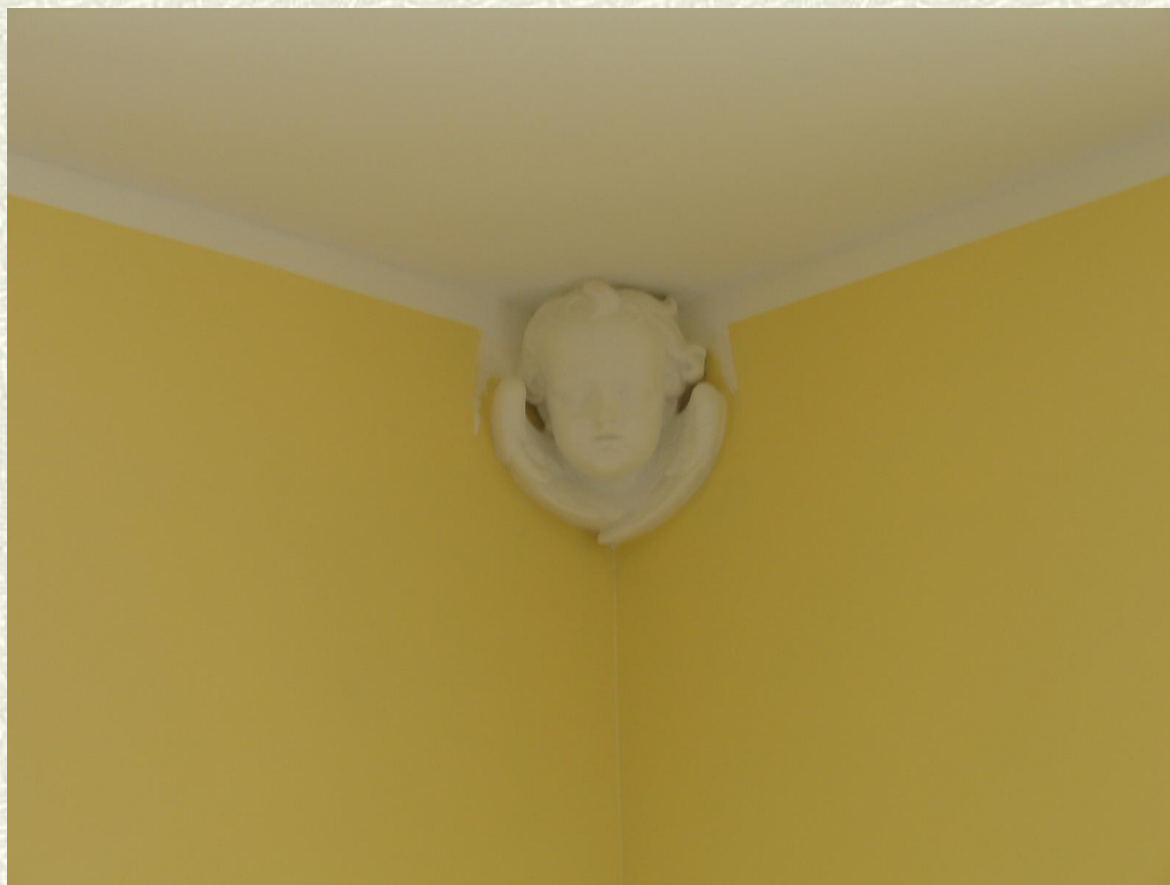
45

RESTAUREERITUD "INGLI PEA", MIS ON UUDE ASUKOHA
PAIGALDADATUD
