SEISUKORRA HINNANG JA SÄILITAMISE ETTEPANEKUD

Lelle mõisa park, Raplamaa

Mark Aleksander Fischer

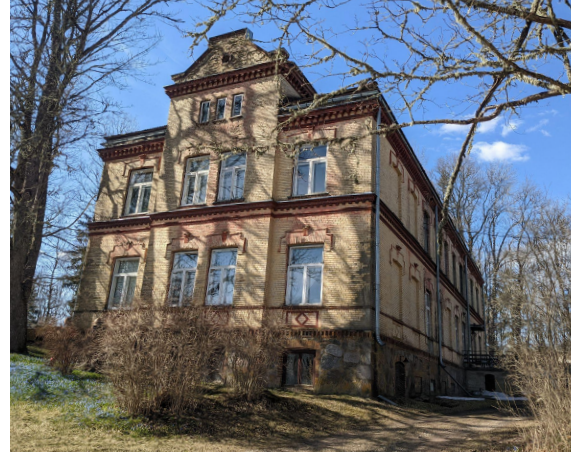
Enne 1905. aasta hävitustööd kaunistas kõrgel vallipeal mõisaparki kolmik-kompositsiooniga peahoone. Kompositsiooni moodustasid astmikfrontooniga risaliit (vasakul), kolmekorruseline telkkiivriga torn (keskel) ja kahekorruseline tiibhoone (paremal). Tänapäevani on säilinud ainult tiibhoone. Tiibhoones on säilinud kunagisest interjööriist suur köögitermomeeter, üks kamin ja kohati seinamaalinguid. Fassaad on säilinud võrdlemisi hästi, paaris kohas esineb tellistel kahjustusi.

Foto 3. Säilinud peahoone tiib 2022

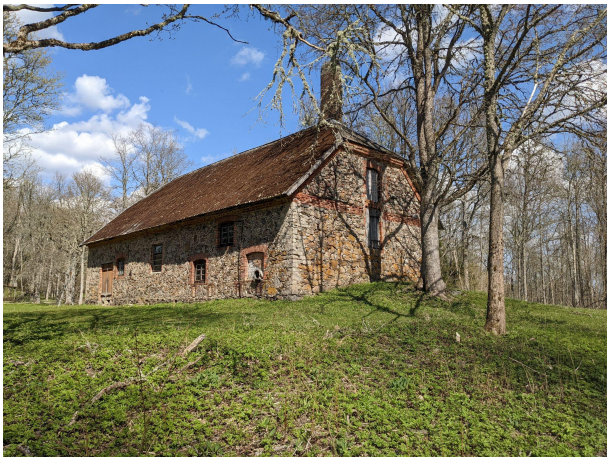
Mõisapargis kõige paremini oma ajaloolises vormis ja sisus säilinud hoone on kuivati. Tegemist on hoonega, mis on ehitatud maakivist, tellisest aknakaarte ja paekivist nurkadega. Hoone teeb eriliseks see, et selles on säilinud enamus algsest sisust, sh. mõisaajal Saksamaalt imporditud suured masinad. Hoonet kasutati ka okupatsiooni ajal vilja kuivatamiseks, mistõttu sisu on samaks jäänud. Eraldi väärib väljatoomist mõisa maakivist, paest ja tellisest tehtud jääkelder ja tavaline kelder. Jääkeldril on säilinud originaalsed kaunistustega sarikad.

Foto 4. kuivati , 2022

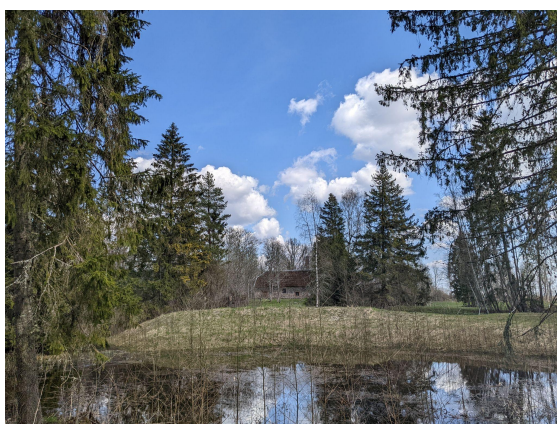
Praeguses pargis on 3 ajaloolist veekogu. Esimene on mõisa esiväljakul ristkülikukujuline tehisjärv. Selle seisukord on hea. Teine on tehiskaksiktiik, mis paikneb kuivati kõrval kõige uhkemate vaadetega pargi aasal. Viimase seisukord on kehv. Veekogu on süvendatud aga see on kiirelt kinnikasvamas. Kuju poolest on tegemist kahe ovaalse tiigiga, mis on kanaliga ühendatud. Kahe tiigikese vahele tekib saar. Tiigid peegeldavad nii kuivatit kui ka pargi künkaid ja tamme salu. Kaksiktiigi äärtesse on tekkinud üksikuid puid, mis iseseisvalt on kenad aga lõhuvad vaadet aasadele. Ajaloolistest veekogudest on veel olemas üks kraav, mis ühendub viimati mainitud kaksik tiigiga. Mõisaparki on looduslikult viimase saja aasta jooksul tekkinud järv pargi lääneküljes, vallist põhjas oleval aasal. Järv sobib hästi pargi suletud-avatud alade tervik kompositsiooni.

Foto 17. Kaksiktiik, 2022

Pargi terviklikkuse säilitamise ja veekogu seisundi poolest vajab enim hooldust mõisaaegne kaksitiik. Selle puhul tellida eraldi spetsialistid, kes teostavad järgnevad tööd:

1. Esiteks tuleb kinnikasvanud kaldad avada.
2. Järgnevalt tuleks teostada veekogu taimestiku niitmistööd.
3. Antud objekti puhul tuleks teostada tiiki mineva kraavi truubi puhastus.

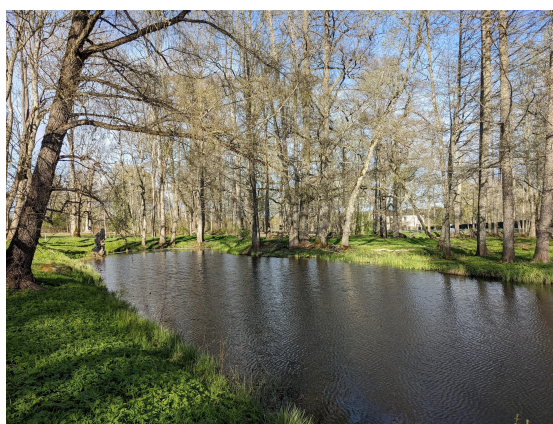
Foto 18. Esiväljaku tiik, 2022

Võimalus korral soovitan pargi esindusväljaku veekogu äärte kindlustamist ja seda ümbritseva võsa lõikust.

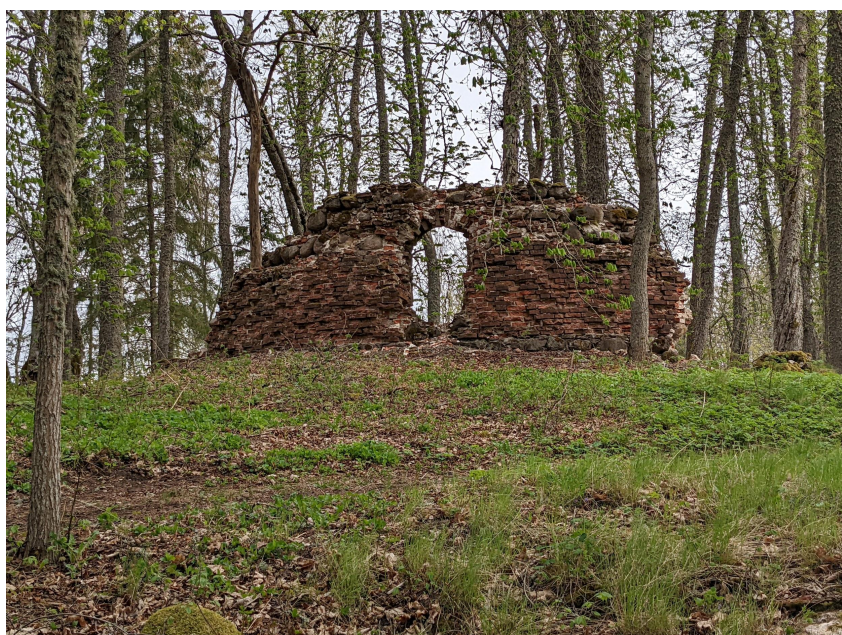
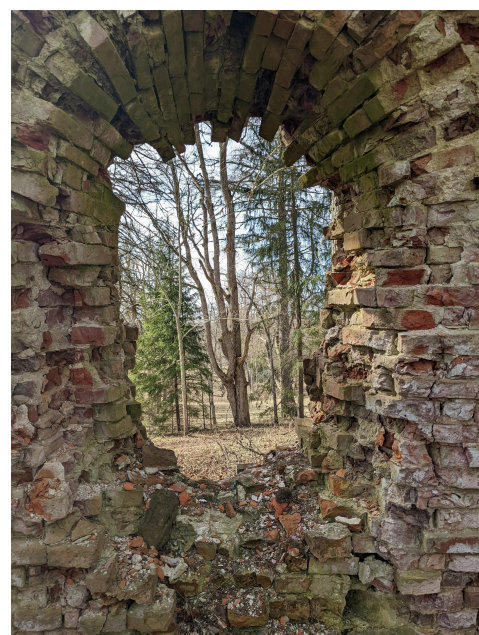
Säilinud väikevormideks on mõisas varemehed. Peamised varemehed on veskivare, puutööliste elamu vundamendid, mõisavalitseja keldri vare ja suur vare mõisa tagumise väljaku taga. Pargi kompositsiooni poolest on kõige olulisem veskivare. Tegemist on kõrgendiku otsas lesiva varega, millest avanevad vähemalt kaks vaadet. Tegemist oli juba mõisa ajal olulise pargi kompositsiooni elemendiga. Antud vare seisukord on halb ja vajab kiiret konserveerimist.

Foto 19. Veskivare, 2022

Foto 20. Veskivare, 2022

Esimesena tuleks võtta veskivare konserveerimine. Antud vare puhul koosneb see 3 etapist:

1. Esiteks tuleks puhastada müürid orgaanikast ja kogunenud kultuurikihist surveõhu ja harjaga, sealjuures võib kasutada survega märgpuhastust. Järgnevalt tuleks kõrvale panna lahtised kivid ja katkised eemaldada.

2. Järgmiseks tuleks parandada tellisvöö seisukorda. Ladumiseks on soovitatav võimalusel kasutada mõisaaegsed hoiustatud tellist. Kui peaks esmane variant pole võimalik, siis tuleks tellida käsitöö täis tellist sama suurusega, mis ajalooliselt kasutatud. Ladumiseks kasutada hüdrauliliste lisanditega lubimörti. Lubi-tsementmördi kasutamisel võib tsemendi sisaldus müürimördis olla kuni 10% (nt Sakret KZM-2 või KZM-A). Vuugid vormistada kivi pinnaga tasa eemaldades ladumisel väljapressitud mört ladumiskelluga. Mördi määret ei tohiks jääda telliste või maakivi peale. Vuugid lõplikult vormistada sarnaselt olemasolevaga, või kui seda pole piisavalt näha siis sarnaselt mõisa abihoonetega.

3. Müüripealse korrastamise käigus tuleks eemaldada lahtine materjal ja täita augud/praod seguga. Müüripealse parandamisel kasutada lubi-tsementmörti, tsemendikogus mördi sees kokku kuni 20% (nt Sakret KZM-2 või KZM-A). Tagada kalded, et vesi saaks maha joosta.

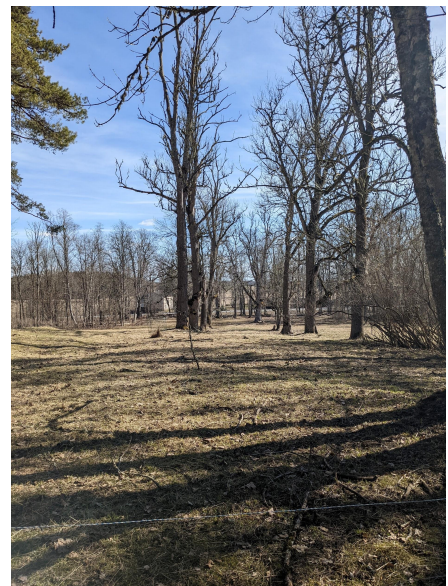
Pargil on osaliselt säilinud saarealleed, mis asetsevad mõisa piiril ja raamistavad sissekäiku. Mõisa ja maantee vahel asetses 3.5 meetrise sammuga saareallee, millest üksikud jupid on tänaseni säilinud. Kunagine peahoone esine sissekäigutee on hävinud, aga seda ümbritsenud saarealleest on üksikud puud alles. Viimased on eriti suuremõõtmelisteks kasvanud ja mängivad praeguse mõisa ilme juures olulist rolli. Säilinud on ka saarte rida mõisa idaküljel.

Foto 22. Vana peasissekäigu saareallee, 2022

1. Esimese asjana tuleks puhastada mõisa Vändra-Lokuta-Lelle tee äärne allée, et puudevaheline samm tuleks paremini välja.
2. Kompositsiooni mõttes kõige kiirema efekti annaks veski ümbruse võsaraie ja veski ning mõisa mineva tee vahelise ala võsaraie. See avaks vanad vaated ja taastaks algset tervikkompositsiooni.
3. Väikevormide konserveerimiseks või lagunemise aeglustamiseks soovitatakse võtta võsaraie kõigi varemete ja vundamentide pealt ning 3 m raadiuses.
4. Järgnevalt soovitatakse võsa tagumise paisjärve kahe kõrvuti oleva avatud ala vahelt, see taastaks ühe vaatekoridori.
5. Järgnevalt soovitatakse parkmetsades (eriti mõisa lääneküljel) teostada võsaraie. Puhastada mõisaaegsete ja teiste suuremate puude ümbrus.
6. Suurema tööna on soovitatav mõisa kõige läänepoolsemate kunagiste avatud alade võsa eemaldus.

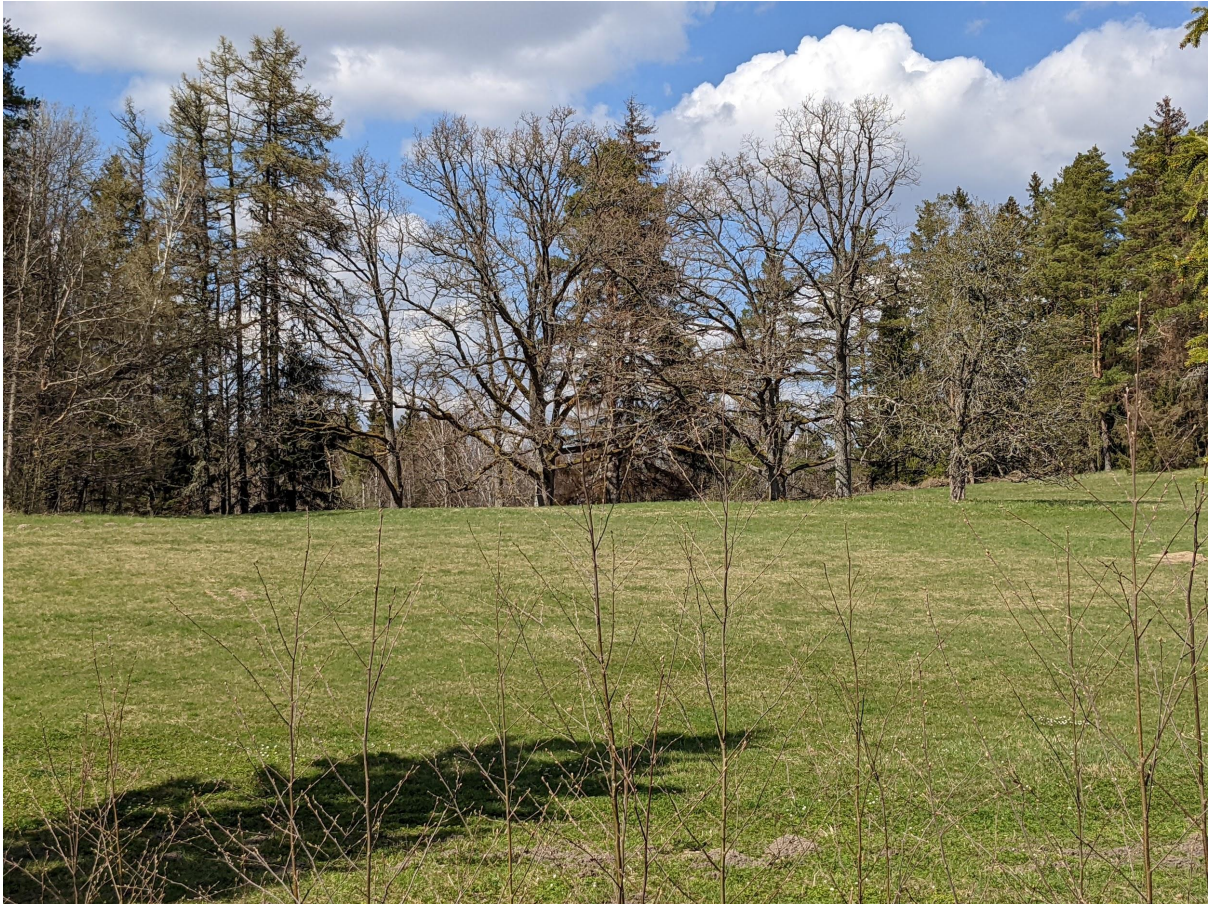
Alleede kõrval on säilinud tammerida, mis raamistab vaadet veskile, ja tammede grupp üleval valli peal, (osaliselt allee) mis lõpeb kastaniga. Ülemise tammistu seisukord on hea ja selle eest on hoolt kantud. Alumise tammistu mõisapoolne külg on osaliselt võsastunud. Mõisaajast on säilinud üksikud tammed parkmetsades ja üks suur tamm tõuhobuste tallide juures.

Foto 23. Oosipealne tammede grupp, 2022
