VARANGU KOOLIMAJA
AJALOOLINE ÜLEVAADE, SEISUKORD NING ETTEPANEKUD SÄILITAMISEKS

Kooli, 45320, Varangu küla, Haljala vald, Lääne-Viru maakond

Arhitektuuri konserveerimise ja restaureerimise täiendkoolituse lõputöö

Tallinn 2022

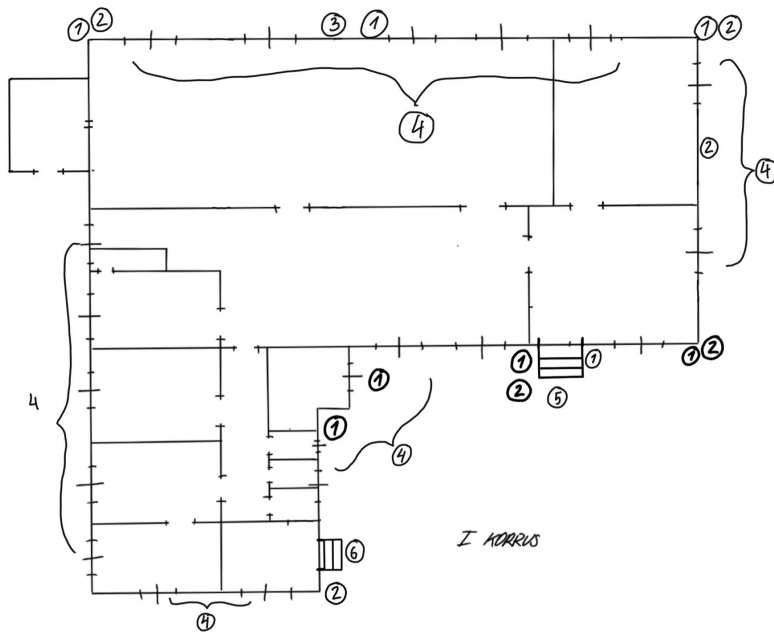
Illustratsioon 4.1.1

Detail	Kirjeldus	Seisund
1. Vundament	Paekivi, üle krohvitud, h = 20-100 cm.	Rahuldav. Maja nurkades on krohvi niiskuskahjustused
2. Välisseinad	Saetud rõhtpalk, peal pleekinud rõhtvooder, mis lõunaküljel alumise korruse ulatuses maha kistud; kinoaparatuuri ruum silikaattelistest.	Rahuldav, kohati halb. Kohtades, kus vihmaveetorusid pole, on hallitus.

3. Kande- konstruktsioonid	Saetud rõhtpalk.	Pikimal seinal on kõige rohkem kahjustusi. Alumine palgirida on läbi mädanenud, keskmised palgid rulluvad väljapoole.

4. Aknad	Filmivõteteks pandud kitsad 2-osalised, 2-poolega ning 4- ja 8-osalised uued puitaknad; osa aknaavasid veel kilega suletud; katusel algsed kaaraknad. Osa originaalraamidest on pööningul ja esimese korruse erinevates ruumides.	Hea. Pärast filmimist ei ole osadel raamidest algupäraseid aknalaudu. Mõned raamid on täielikult vahetatud. Olemas suur hulk originaalosi ja aknaid (Ill 5.3).

5. Välisüksed	Püstvoodriga kaetud 2-osaline uus puituks.	Heas korras. Tegemist ei ole aga originaaluksega. Täieliku restaureerimise käigus on soovitatav see asendada originaaliga sarnase ukse vastu.
6. Trepid	Keldril 10-astmeline betoontrepp.	Väga hea. Kõik on korras, lisaks saaks ehitada keldri ette esiku, nagu algselt tehti (Ill 2.2).
7. Korstnad	4 algset silikaattelistest ja lubjatud korstent.	Rahuldav. Väliselt näevad välja rahuldavad. Soovitav on kontrollida nende sisemist seisukorda ja tellida uuring.

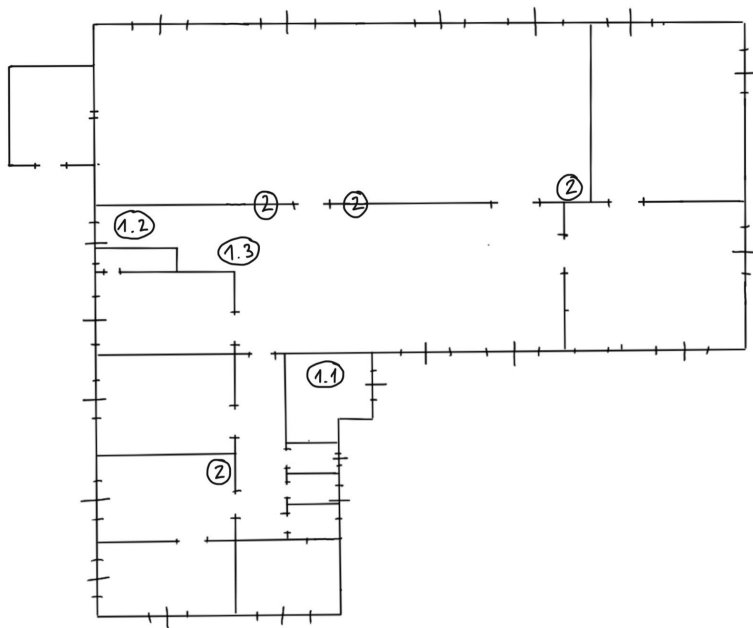
Illustratsioon 4.2.1

Detail	Kirjeldus	Seisund
1. Trepid	1.1) 3-astmeline küljepiiretega puittrepp (Ill 4.2.2). 1.2) 2-astmeline küljepiiretega puittrepp. 1.3) 2-astmeline küljepiiretega	Halb. 1.1) Trepil puuduvad mõned piirde osad, mõned astmed tuleks välja vahetada. 1.2) Põrandas ja astmetes on

puittrepp.	augud. 1.3) Mõned pulgad vajavad väljavahetamist.
2. Ahjud ja kaminad	Kuna ahjud ja kaminad on kokku varisenud, on võimatu kirjeldada, millised nad varem olla võisid. Kõik kaminad on hävinud. (Ill 4.2.3) Ahjud halvas seisukorras, olemas 4 korstent. Igal korrusel on 2 ahju ja 2 kaminat.	Väga halb. Ahjude välimus on halb, ahjude metallkest on roostes. Keraamilised ahjud on kõik katki. Kaminad on katki. Sisemus näeb hea välja, torud terved. Suure tõenäosusega lõhuti ahjud kodutute eemale peletamiseks, selleks, et neid kütta ei saaks. Kamine ja keraamiliste ahjude täielik rekonstrueerimine. Vahetada ümmarguste ja kandiliste ahjude metallkorpus. Viia läbi ahjude ja korstnate sisemuse ülevaatus.

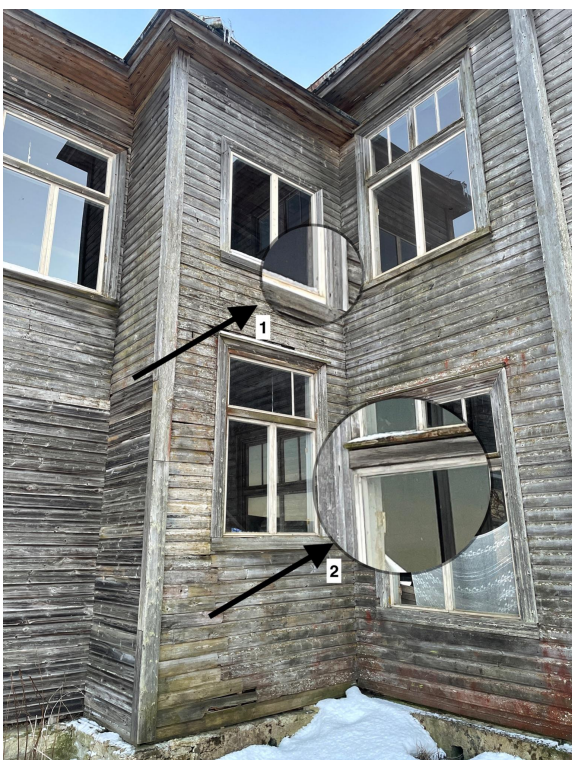
Osadel fotodel on näha originaalaknad ja ukсед. Järgmine mainimine majast on 2016. aastal filmi “Igitsee” võtetel (Ill 5.2). Ilmselt tehti sel ajal koristustööd ja viidi ära kogu prügi. Samal ajal eemaldati ilmselt osa originaalakendest ja paigaldati üksikraamid. Ühest küljest päästis see maja edasise sisemise hävimise eest. Mis juhtus kõigi ehitusaegsete väärtuslike detailidega selles majas, on teadmata. Illustratsioonil 5.1 on veel algsed aknad ja uks. Illustratsioonil 5.3 tähistab number 1 raami, mis vahetati, ja number 2 esialgset raami koos vahetatud akendega (Ill 5.3).

Illustratsioon 5.3. Number 1 on raam, mis vahetati, ja number 2 on esialgnet raam koos vahetatud klaasidega. Atori foto, 2022

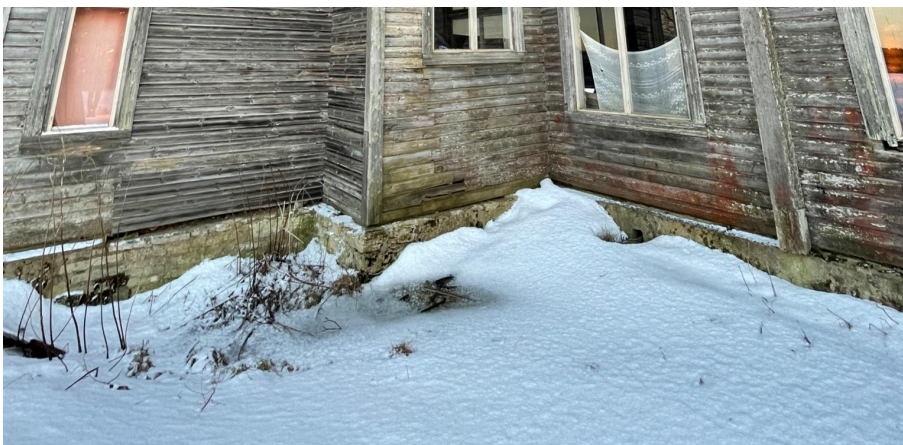
Illustratsioon 6.1.1

Vundament koosneb paekivist ja on krohvitud. Vaatamata ajale on see üsna hästi säilinud. Siiski on mitu kriitilist kohta – vihmaveetorude puudumise tõttu voolab vesi mööda seinu alla ja osad majanurgad on kahjustada saanud. Samuti koguneb nende puudumise tõttu vesi vundamendi lähedal asuvatesse kraavidesse ning maa ja vee külmudes suurendab see vundamendis olevaid pragusid ja lõhub vundamenti (Ill 6.1.1).

Selle probleemi kõrvaldamiseks tasub paigaldada drenaažisüsteem, mis säästab maja seinte välistest vigastustest. Samuti on vaja kontrollida vundamendi kahjustusi maa all (Ill 6.3.1 nr1).

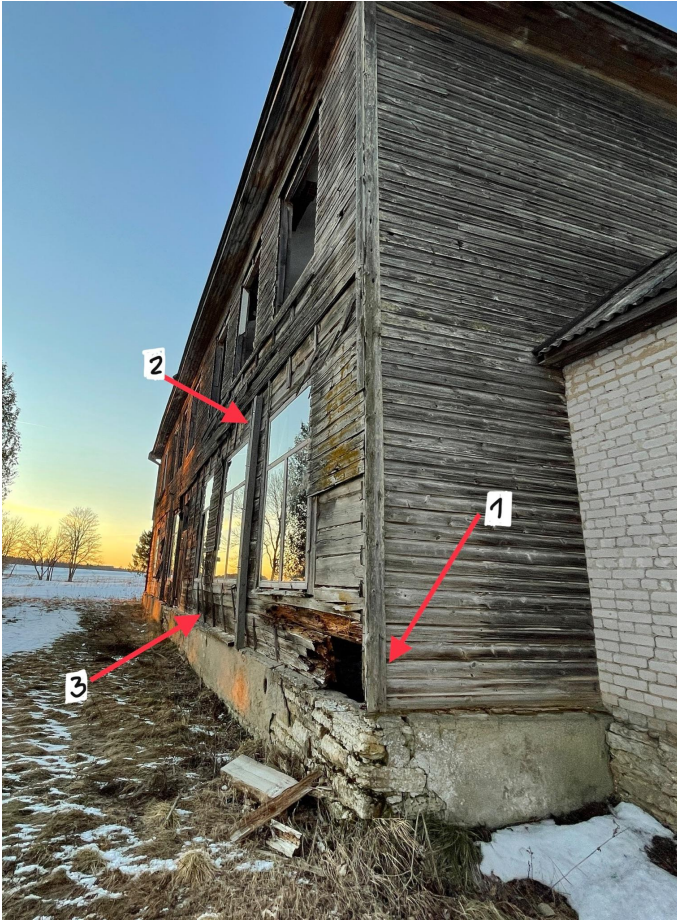
Illustratsioon 6.3.1

Kõige probleemsem on maja lõunasein. Selle seina taastamiseks tasub eemaldada kõik mädanenud, kahjustatud palgid ja need välja vahetada. Kõige lihtsam on eemaldada laudis ja teha kindlaks palkide seisukord, misjärel saab otsustada, millised neist on mädanenud ja milliseid saab edasi kasutada. Tõenäoliselt on vaja katus kinnitada ja kogu sein eemaldada ning kõik talad välja sorteerida, sest seina ebaõige kasutamise tõttu, nimelt akende lõikamise ja seinale läbipääsu lisamise tõttu tekkis asjaolu, et talad liiguvad välja. (Ill 6.3.1 nr3). Näha on, et mingil ajal paigaldati täiendav tugitala (Ill 6.3.1 nr2), tõenäoliselt filmivõtete ajal - see tala hoiab praegu seina kukkumast.

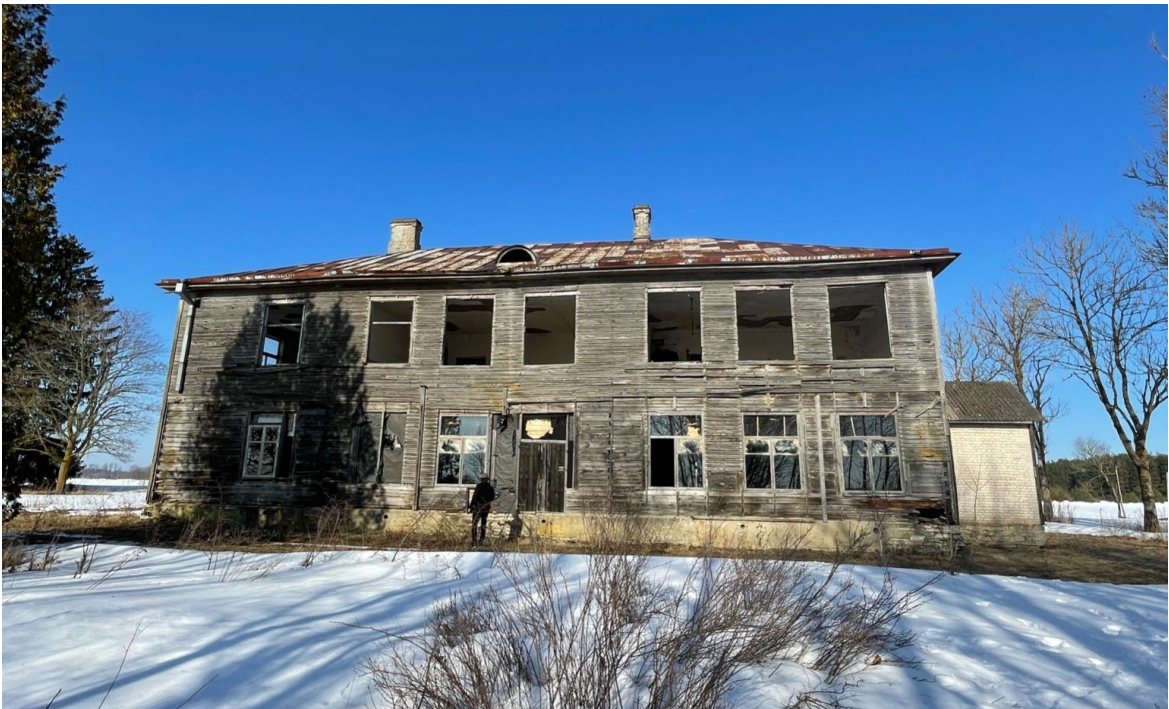
Illustratsioon 6.3.2

Samuti on kogu seina restaureerimise vajaduse põhjuseks see, et äravoolutorude puudumise tõttu sattus vesi pikka aega lagede alla ja hakkas maja sisemust lõhkuma. Samuti on näha, et mõnel aknaraamil on mööda servi mädanik ja sellest tulenevalt mõrad (Ill 6.3.2).

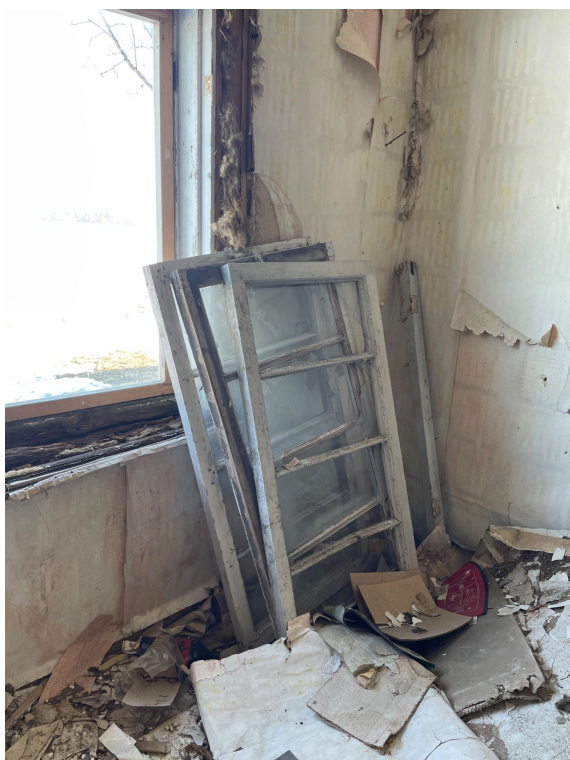
Illustratsioon 6.5.1

Mõned aknad on pärast filmimist eemaldatud, ilmselt on need originaalaknad (Ill 6.5.1). Neid aknaid peaks uurima ja selgitama, milline on nende päritolu, võttes neid eeskujuks uute akende valmistamisel.

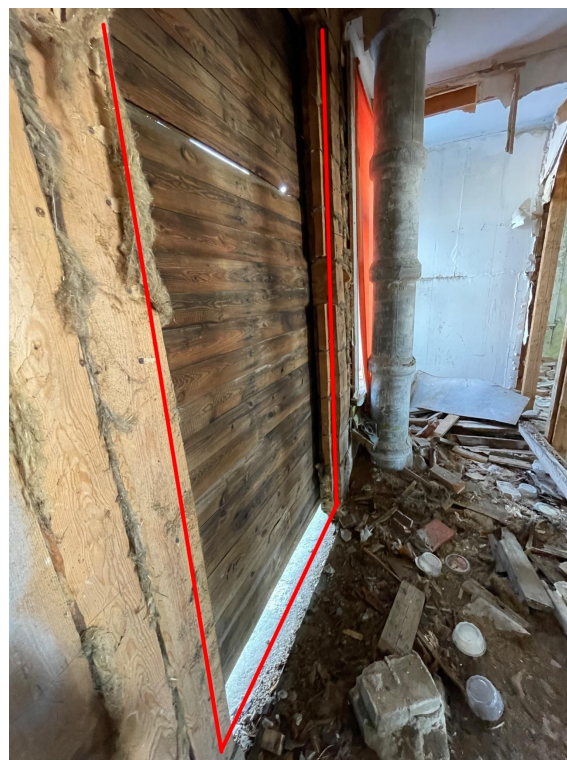
Illustratsioon 6.6.1. Vaade teise sissepääsule majast seest

Esialgul loodi majja kaks sissepääsu - õpetajatele ja õpilastele. Kuna teine sissepääs – õpetajatele – on lihtsalt tahvlitega kaetud (Ill 6.6.1), tasuks see ehk avada ja paigaldada teine sissepääs nii, nagu algselt plaaniti. Praegused välisuksed on vahetatud. Kõige parem oleks teha originaaluksest koopiat.

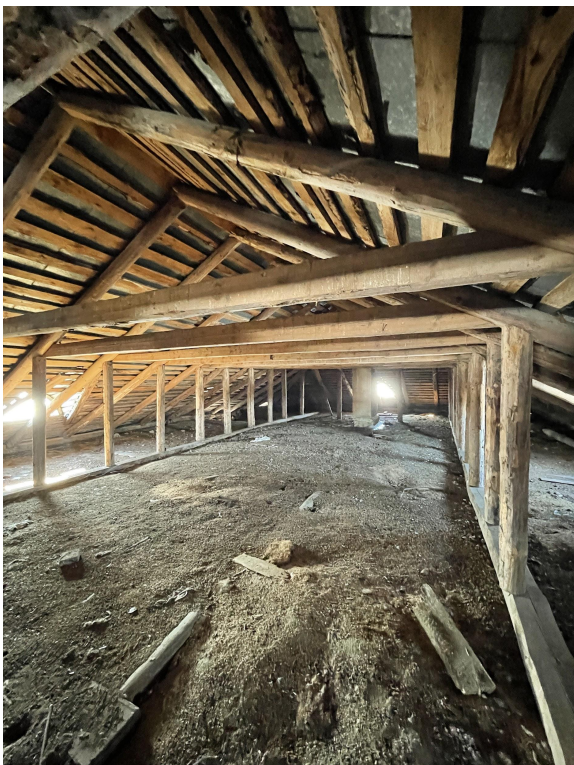
Illustratsioon 6.7.1

Esimesel vaatamisel olid üllatuslikult kõik konstruktsioonid korras (Ill 6.7.1). Konstruktsioon on kuiv ja tugev. Plekk on peale laotud ja samuti ei ole sellel tõsiseid auke ega roostet. Olulisi kahjustusi ma ei leidnud, siiski on mõned plekid - need on näha alumistest tubadest. Tõenäoliselt lekib vihmatorude puudumise tõttu vett katuselt lagedesse. (Ill 6.7.2)
