Metstare eluhoone seisukorra analüüs ja ettepanekud säilitamiseks

Metstare, Kernu küla, Saue vald, Harju maakond (kü: 29701:006:1160)

2021/2022 õppeaasta Arhitektuuri konserveerimise ja
restaureerimise täiendkoolituse lõputöö

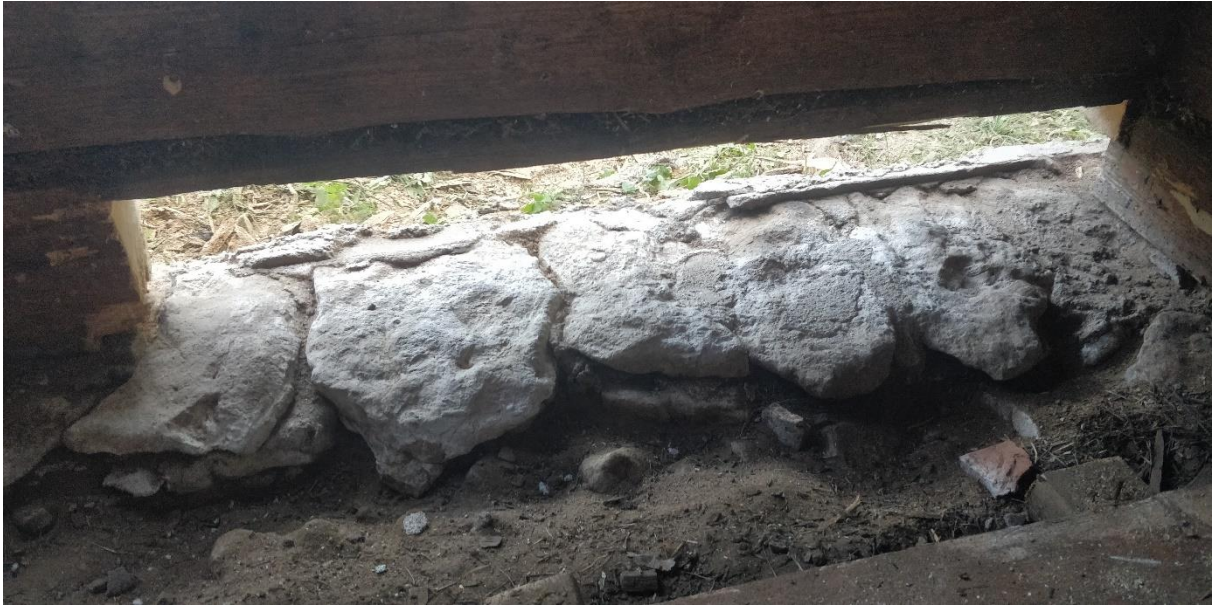
Hoone on rajatud madalale päekivist lintvundamendile. Vundamendi väliskülg on hiljem tsementkrohviga krohvitud. Vundament on suures plaanis rahuldava kvaliteediga, ent tänu ümbritseva maapinna kerkimisele on hoone lõunapoolne vundamendi sein maapinnal väga madal (kohati ca 5 cm maapinnast kõrgemal), mis loob suurema ilmastikukoormuse seina alumistele palkidele ja fassaadilaudisele.

Pilt 9. Vaade paekivist vundamendile seest poolt 08.2021 (allikas: Autor)

Olemasolev paekivist lintvundament on heas seisukorras, ent alumiste seinapalkide asendamisel valada vundamendi peale betoonist taldmik. Taldmiku peale paigaldada hüdroisolatsioon, mille peale toetub palksein. Vundamendi lahtikaevamisel näiteks põranda ehitamiseks või vundamendi soojustamiseks on soovituslik vundamendi paekivide vahelised vuugid täiendavalt tihendada mördiga või valada täiendav betoonikiht. Soovi korral võib vundamendi väljast poolt soojustada 100 mm xps plaadiga ning lisada hüdroisolatsioon. Lahendus täpsustada rekonstrueerimisprojektiga.

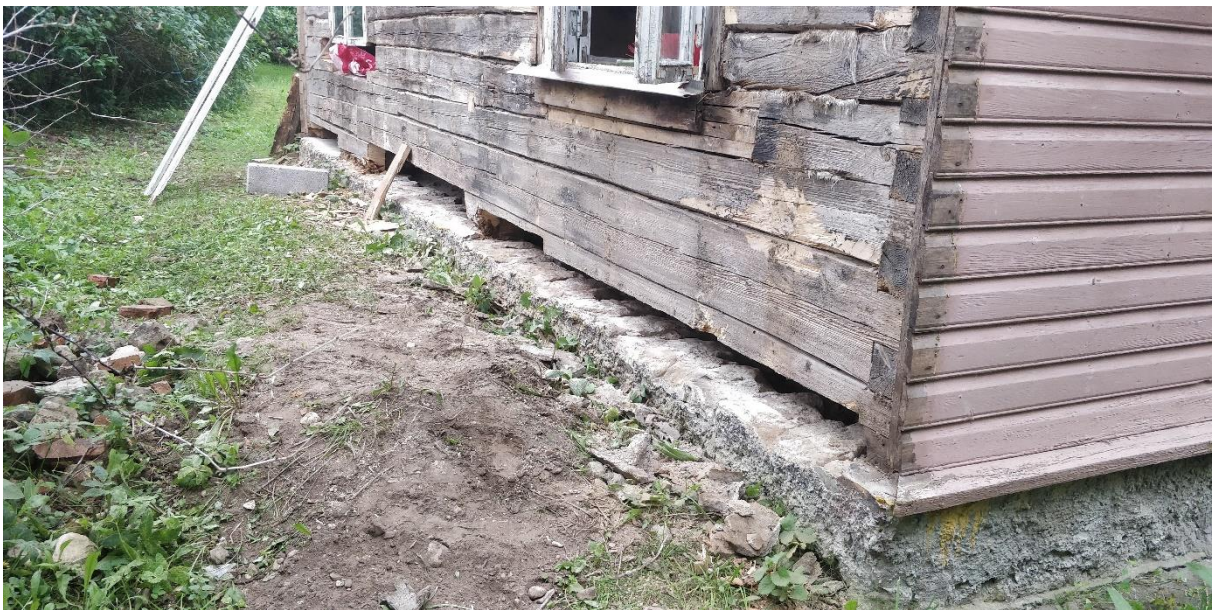
Pilt 10. Vaade paekivist vundamendile lõunaküljelt 08.2021 (allikas: Autor)

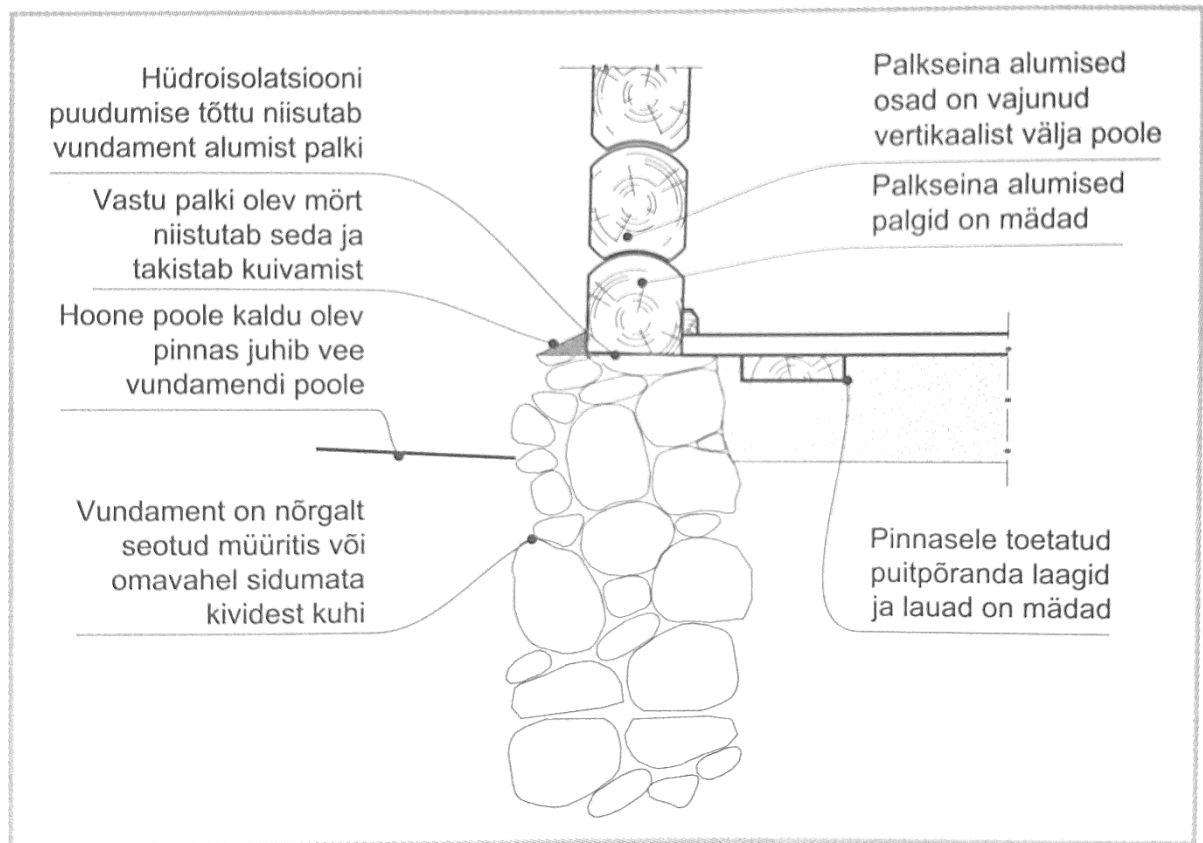
Hoone kõige kriitilisem osa, kus asuvad ulatuslikud kahjustused, on vundamendi ja välisseina sõlm. Hüdroisolatsiooni puudumise tõttu on kividest tingitud liigniiskuse mõjul välisseina alumised palgid osaliselt pehkinud. Välise vaatluse tulemusel on kriitilisim hoone lõunakülg.

Skeem 22. Olemasolevat hoonet kirjeldava vundamendisõlme joonis ja põhiliste kitsaskohtade kirjeldus ²⁶

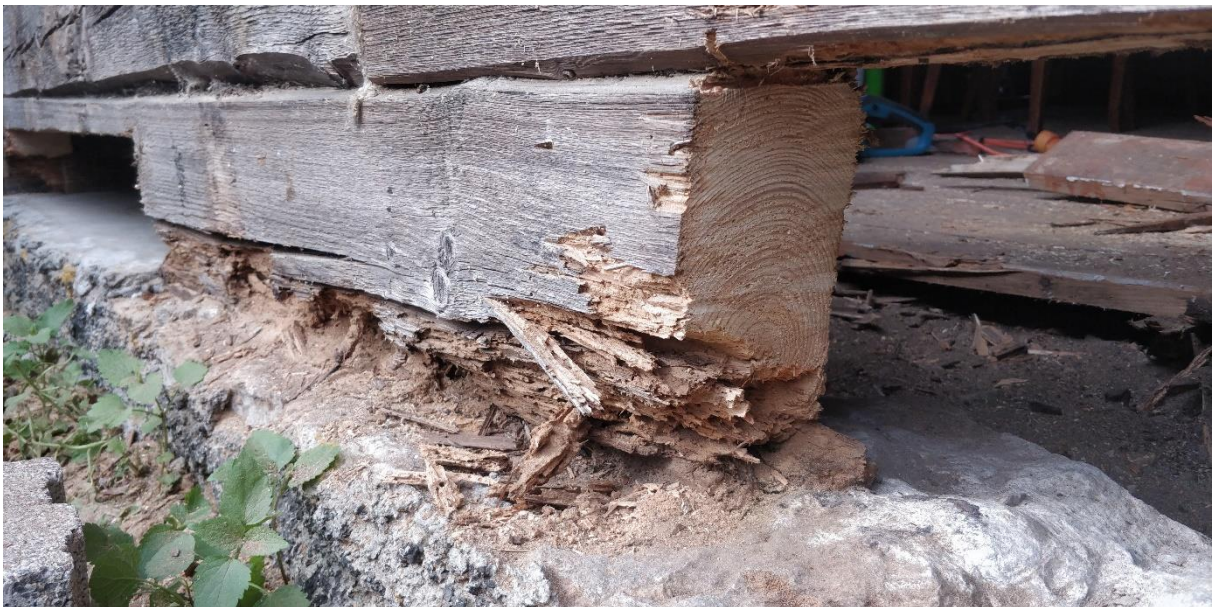
Pilt 11. „Pehkinud“ alumine palk vundamendi ja välisseina liitekohas 08.2021 (allikas: Autor)

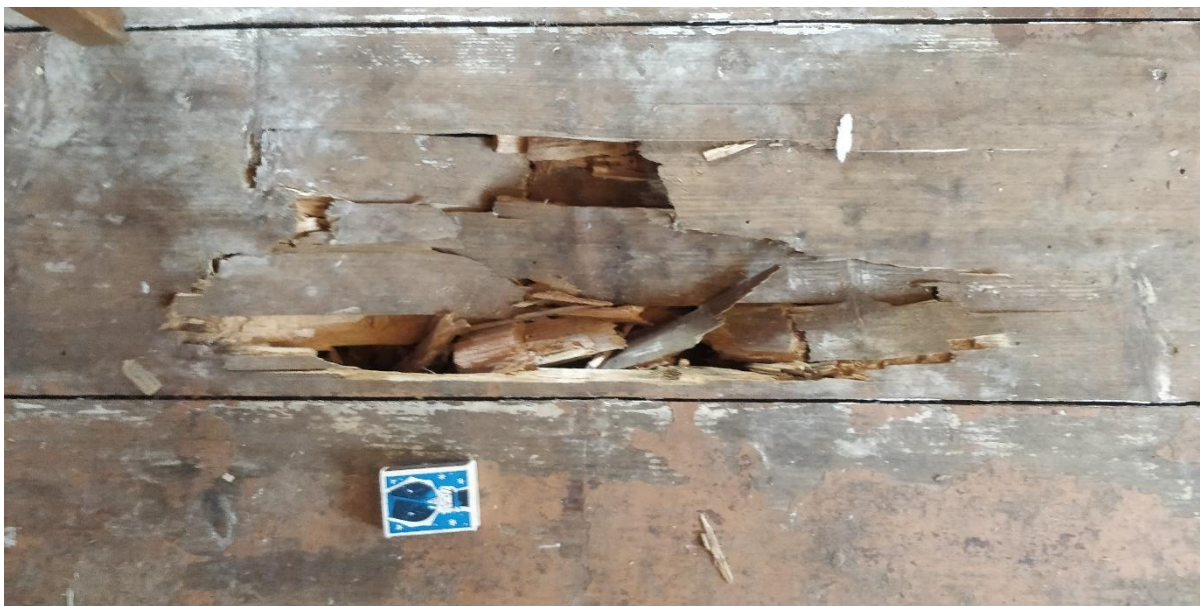
Hoone põrand on ehitatud otse maapinnale ilma tuulutusega. Põrandatalastik on toetatud osaliselt vundamendile ning asetatud kuiva liiva sisse, mille peale on paigaldatud lai põrandalaudis. Nõukogude ajal on põrand kaetud linoleumiga, mis on jätnud puitpõranda täielikult „ummuksisse“ ning maapinna ja siseruumi temperatuurierinevuse mõjul tekkinud liigniiskus ei ole saanud põrandast välja aurustuda. Terve hoone esimese korruse puitpõrand ning talastik on läbi pehkinud. Kirjelduse järgi on tegemist pruunmädanikuga, kus väliselt täiesti korras ja kuiv puitdetail on täielikult „pude“.

Pilt 13. Pehkinud põrandalaudis 08.2022 (allikas: Autor)

Kuna olemasolev põrand on täielikult pehkinud asendada see pinnasele toetuva betoonpõrandaga. Betoonpõrand katta puidust põrandalaudadega. Lahendus täpsustada hilisema projekteerimise käigus.

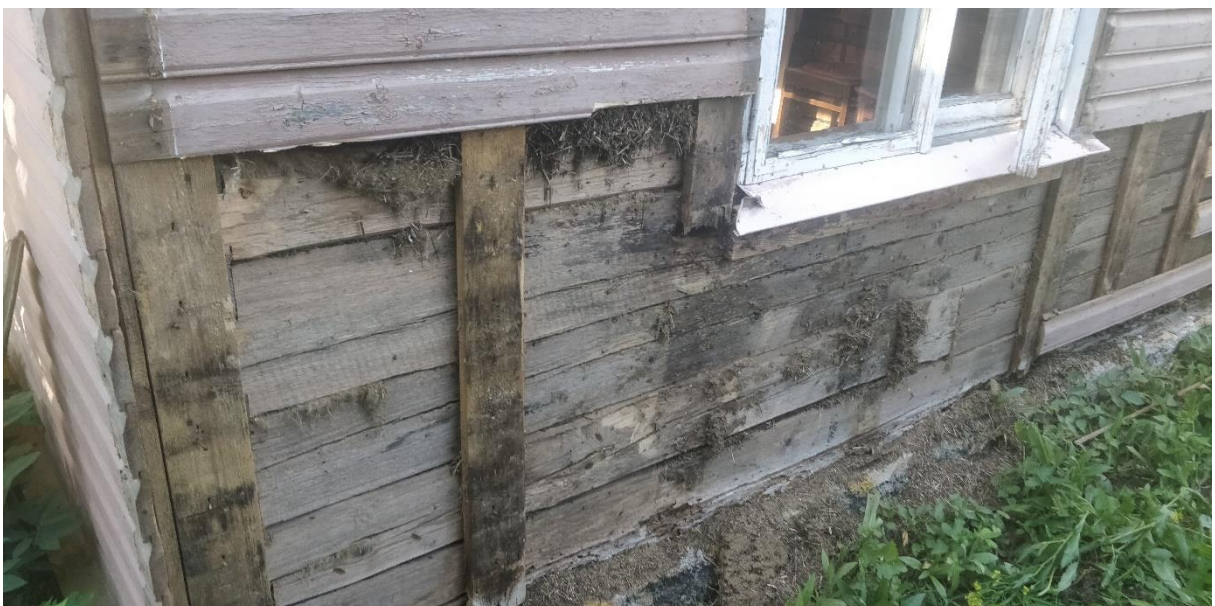
Hoone lõunaseinal on ulatuslikud putuka- ja niiskuskahjustused. Tõenäoliselt on sein esialgselt hõivanud puidusikk ning hiljem uuristatud ja pehkinud sein sisse pesa rajanud sipelgad. Pesa ja kahjustunud osa ulatus on läbi terve palgi. Pesa asukoht on aknaava all, mistõttu võib oletada, et varasemalt on esinenud niiskusprobleemid ja puit aknaaluses osas on juba eelnevalt olnud pehkinud. Aastal 2021 on hoone lõunasein avatud ning sipelgad likvideeritud.

Pilt 15. Sipelgapesa välisseina välisvoodri aluses tuulutusvahes 08.2021 (allikas: Autor)

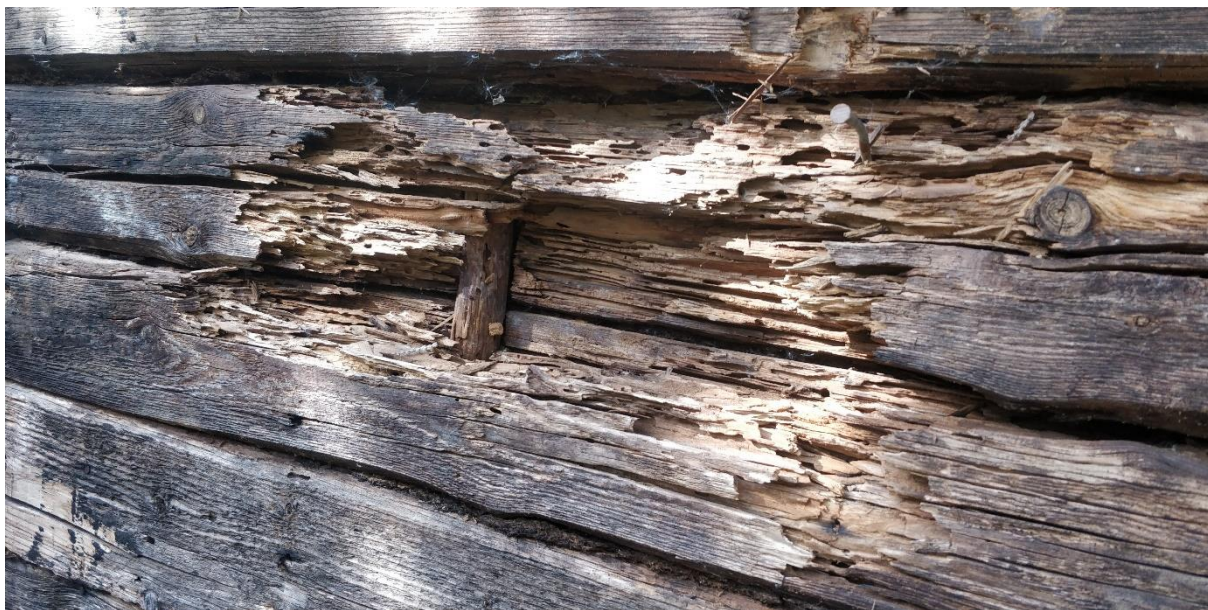
Pilt 16. Sipelgapesa lõunapoolses välisseinas, pildil on näha salapulk 08.2021 (allikas: Autor)

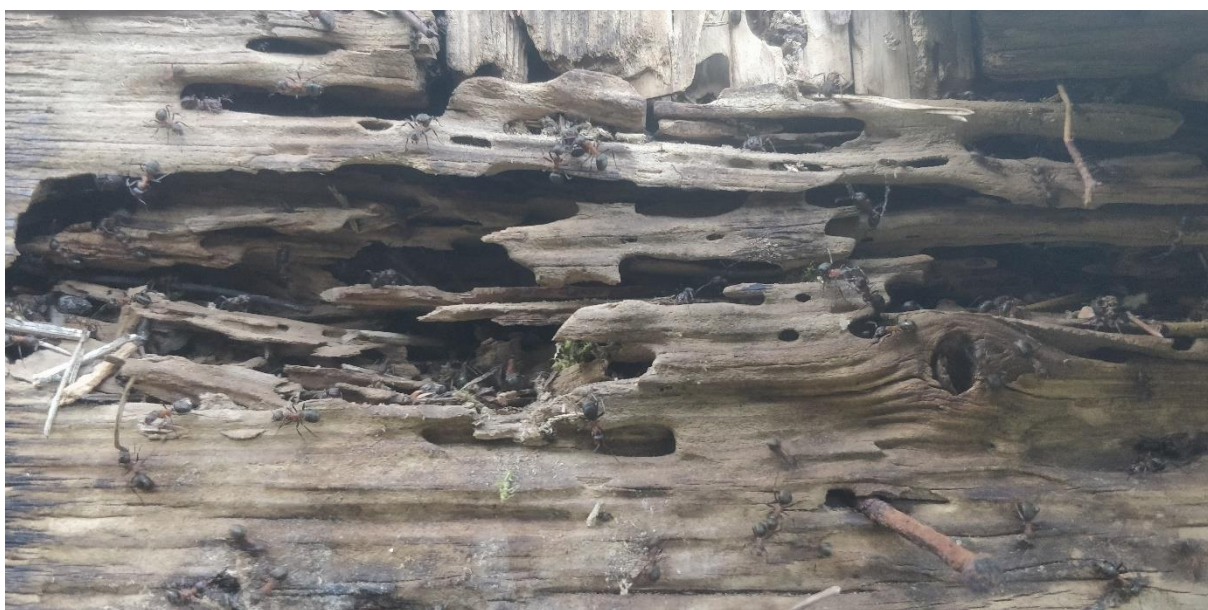
Pilt 17. Sipelgapesa lõunapoolses välisseinas 08.2021 (allikas: Autor)

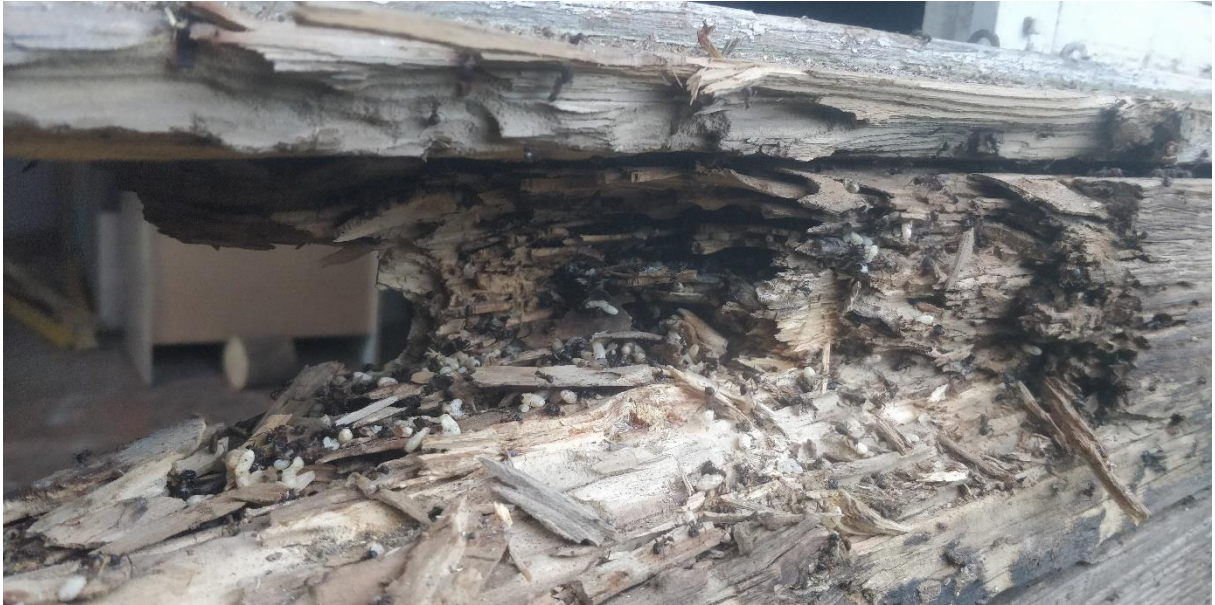
Pilt 18. Sipelgapesa lõunapoolses välisseinas, kahjustuse ulatus on läbi terve palkseina poole palgi ulatuses 08.2021 (allikas: Autor)

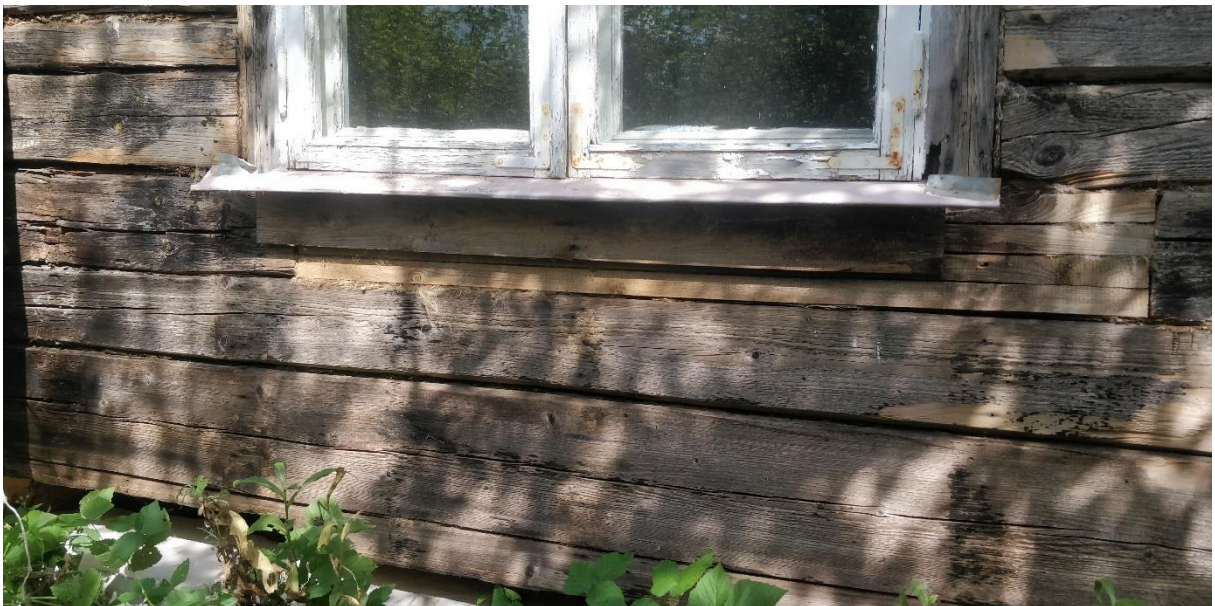
Teadmata ajal on asendatud hoone lõunaküljel paikneva akna alumine palk laudadega. See viitab tõenäolisele ehituslikule veale aknasõlmes, millest tulenevalt on tekkinud niiskuskahjustus. Võimalusel tuleks kontrollida kõiki aknasõlmi hoonel.

Pilt 24. Tõenäoliselt veekahjustusest tingitud aknaaluse palgi asendamine laudadega 08.2022 (allikas: Autor)

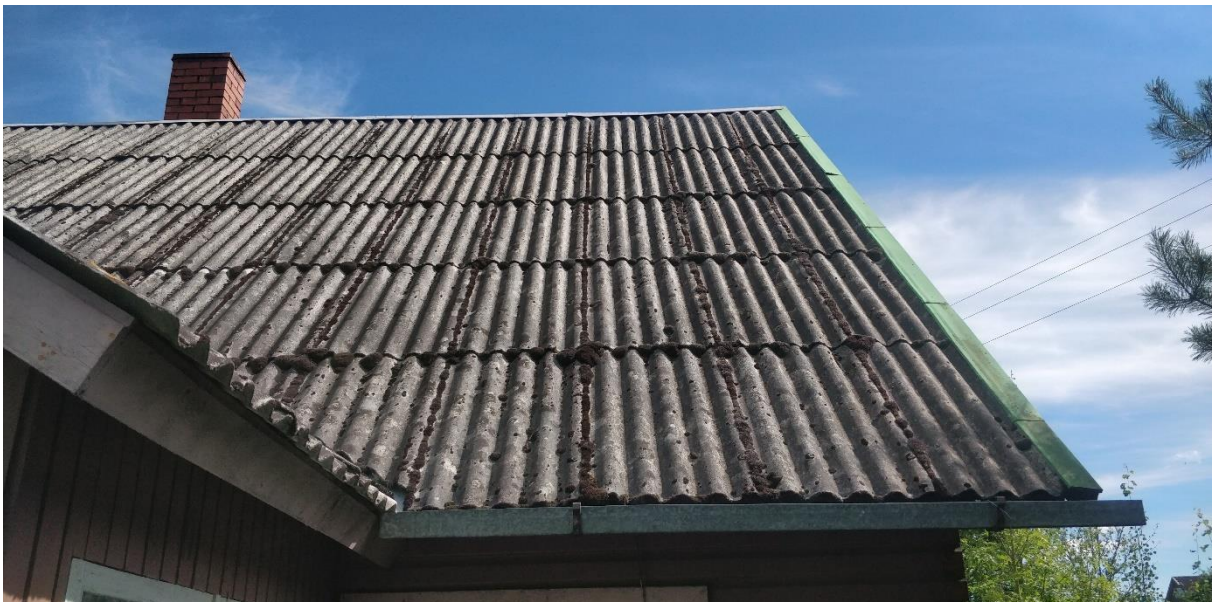
„Lakka“ ei olnud uuringute ajal võimalik siseneda, ent varasemate vaatluste põhjal on vahelae ja katuse konstruktsioonid hoone põhimahus väga heas korras ning lekkeid ei esina. Hoone põhiosas ja verandal on puitlipp katus orienteeruvalt 1980. aastatel kaetud eterniidiga. Katus on hästi säilinud, kuid viilu otsaplekk on osaliselt tuulega minema lennanud ning seetõttu otsalauad kohati pehkinud.

Pilt 31. Katuse seisukord 08.2022 (allikas: Autor)

Eterniitkatuse väljavahetamisel paigaldada uus tuulutusvahega plekkkatus. Kuna hoone lakapealne ei ole aastaringses kasutuses, siis katus rajada ilma soojustuseta. See jätab võimaluse täna seestpoolt paistva lippkatuse eksponeerimiseks. Lahendus täpsustada hilisema projekteerimise käigus.

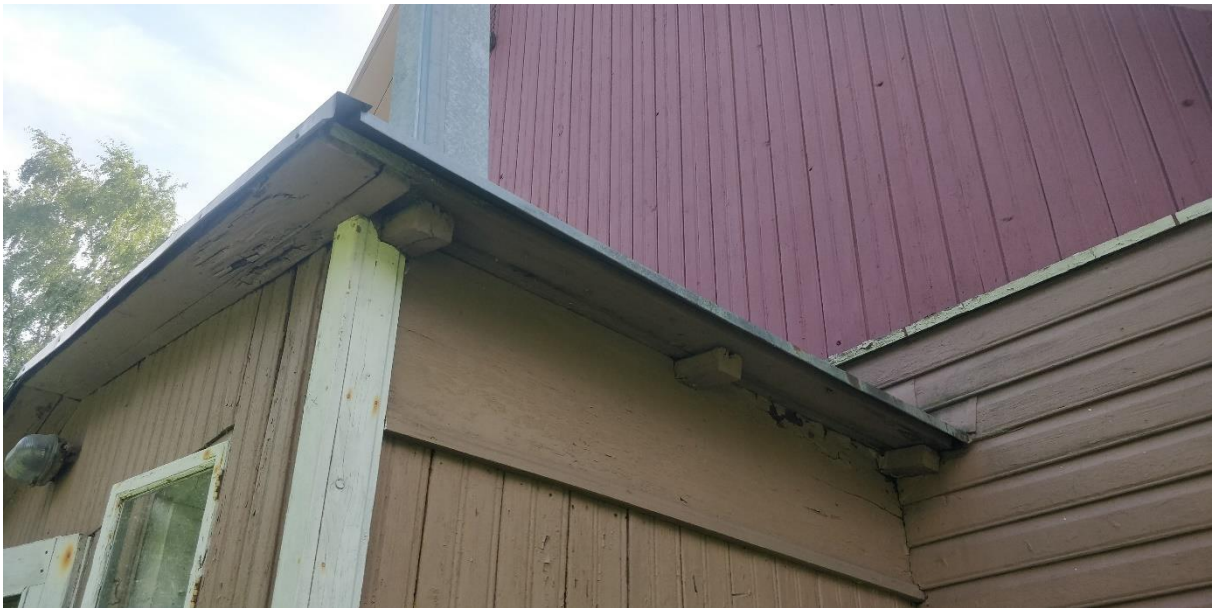
Kriitiline ehitusviga on tehtud eeskoja katusel, mis on viinud ulatusliku niiskuskahjustuseni. Ruberoidiga kaetud katusekonstruktsioonile ei ole jäetud tuulutavahet ning katuse kalle on

pisut hoone otsaeina poole. Lisaks puuduvad vihmavee rennid ning vesi voolab mööda seinä alla.

Pilt 32. Eeskoja räästas 08.2022 (allikas: Autor)

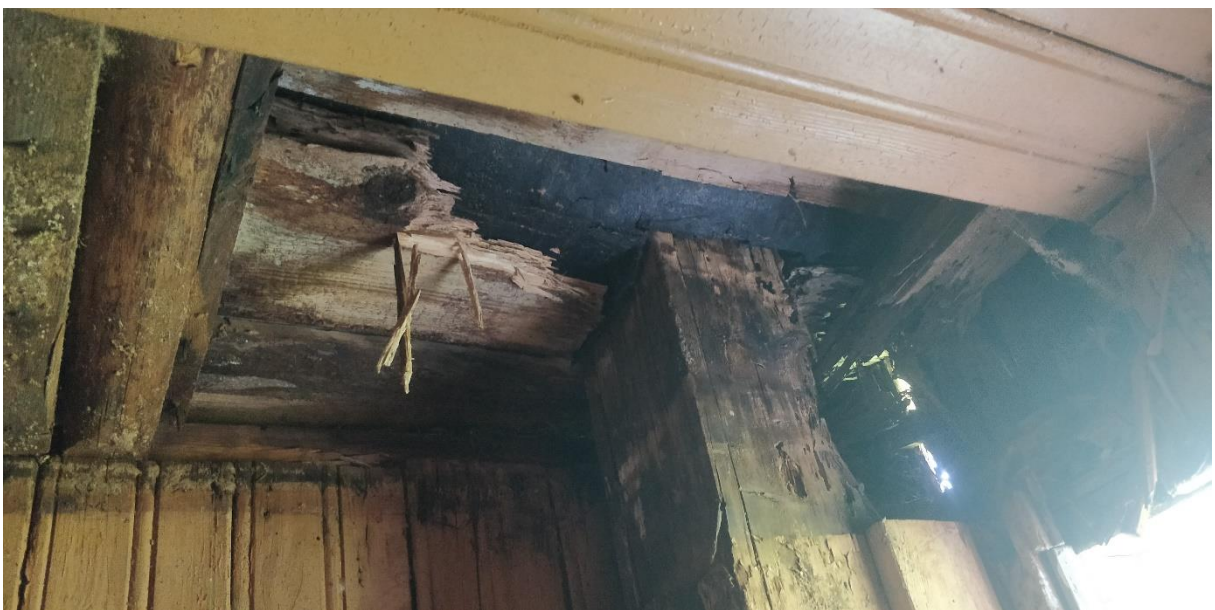
Pilt 33. Vaade eeskoja katuslae ulatuslikule niiskuskahjustusele seest pool 08.2022 (allikas: Autor)

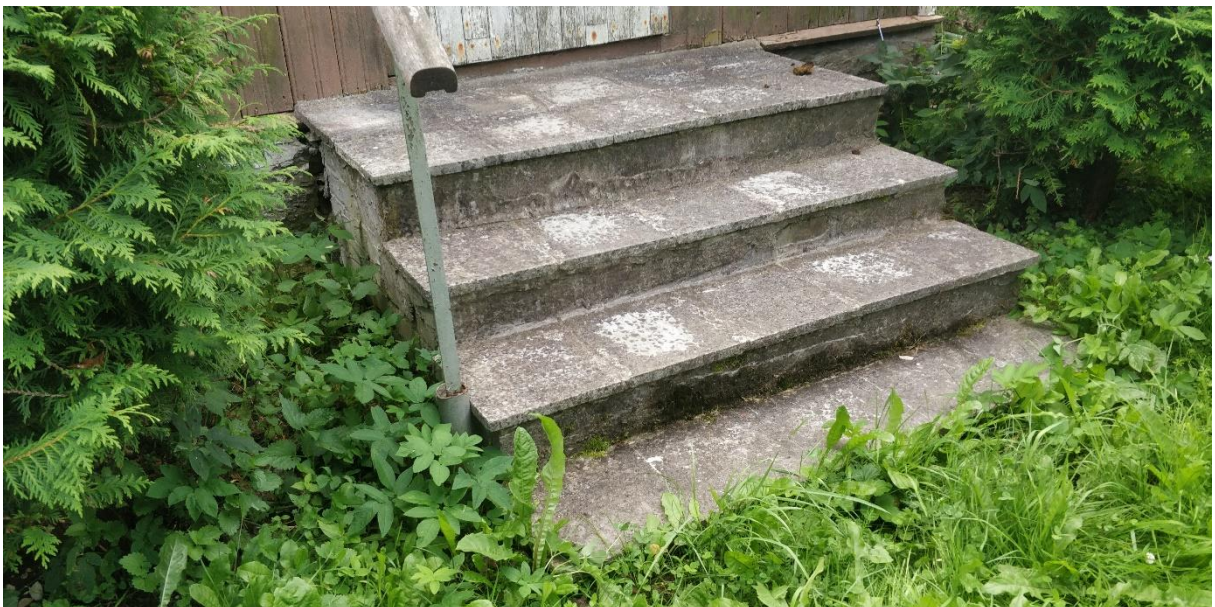
Hoonel on kaks välistreppi, mis on heas seisukorras, kuid vajavad puhastamist ja kosmeetilist hooldust. Niiskusprobleemide vältimiseks tuleks üle vaadata trepi ja hoone liitumiskoht.

Pilt 46. Eeskoja trepp 08.2022 (allikas: Autor)

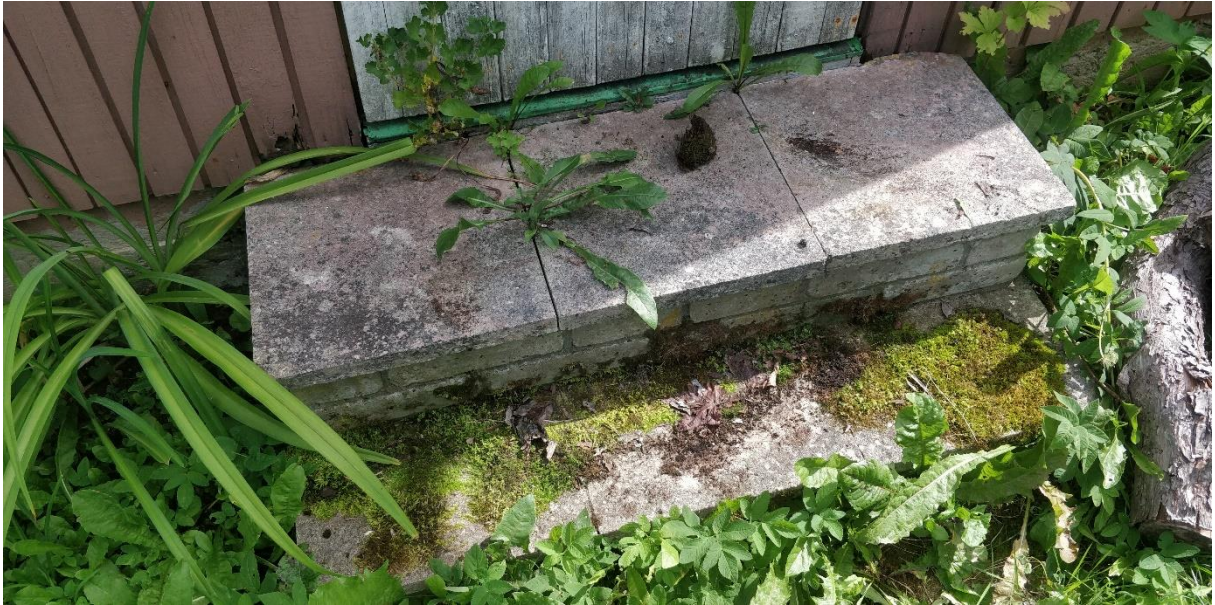
Pilt 47. Veranda trepp 08.2022 (allikas: Autor)

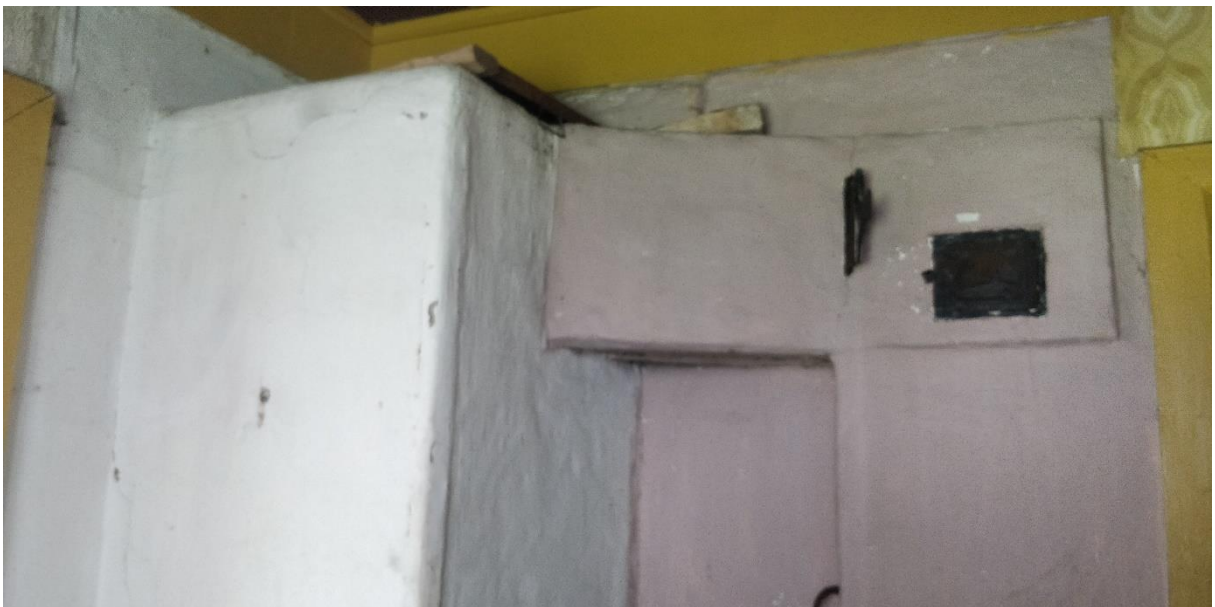
Hoone on ahjuküttega. Olemas on nii kahheplaaditud pliit soojamüüri ja krohvitud soojamüüri ahi. 1990. aastatel rekonstrueeriti pliit. Küttesüsteemid ja korsten on heas seisukorras ning vajavad vaid puhastamist.

Pilt 48. Vaade ahju soojamüürile 08.2022 (allikas: Autor)

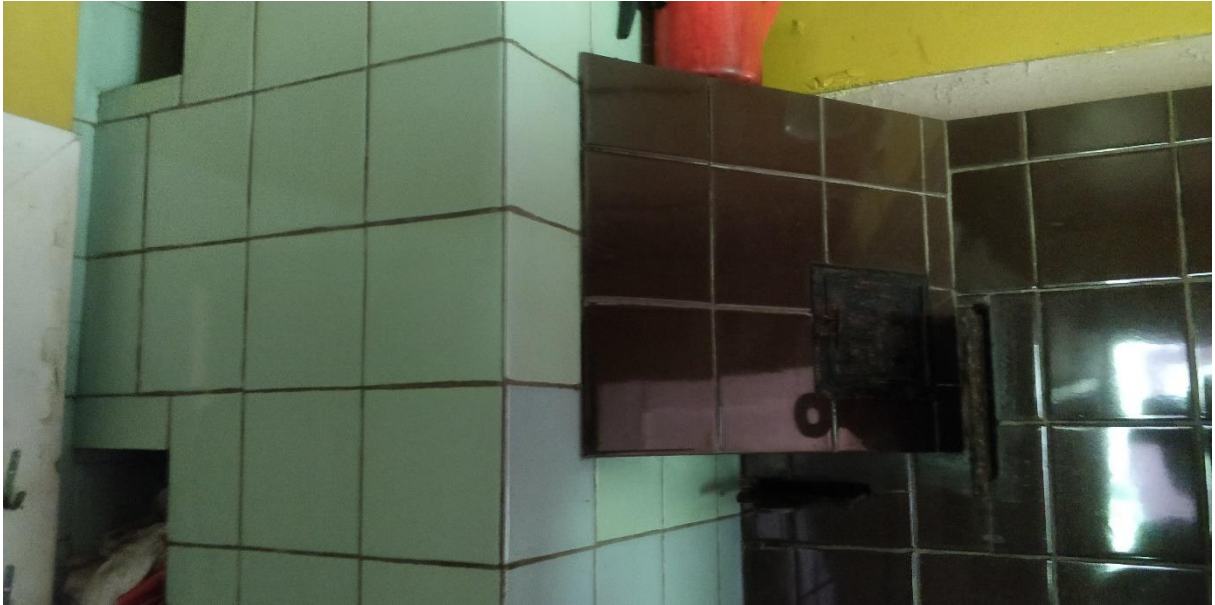
Pilt 48. Vaade pliidi soojamüürile 08.2022 (allikas: Autor)

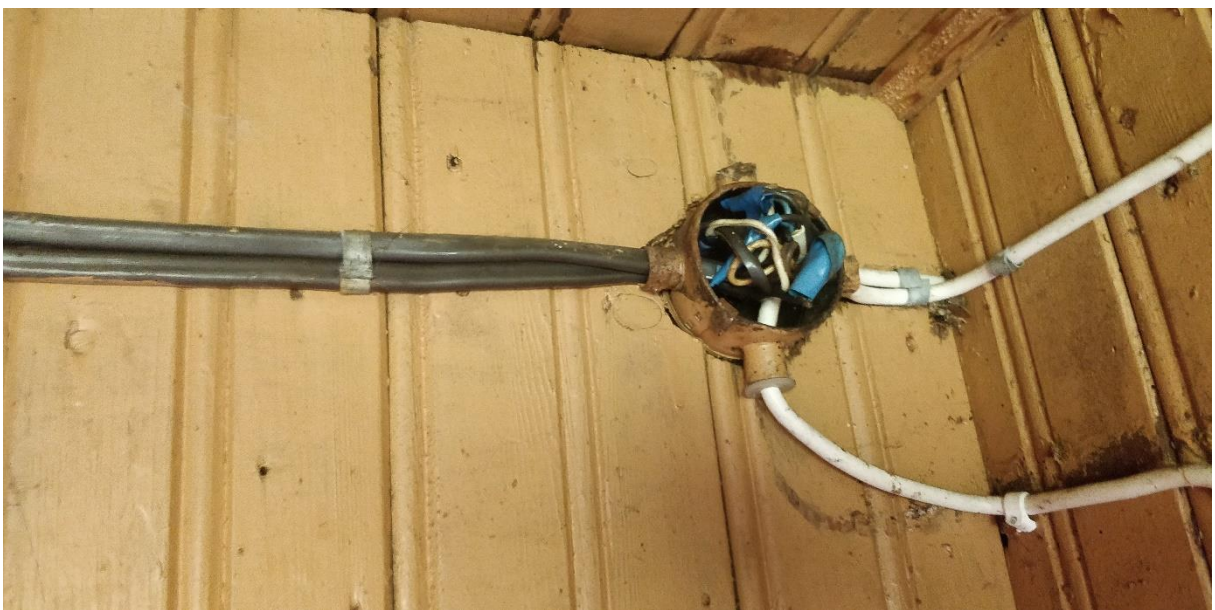
Hoone elektrisüsteemid ei vasta kaasaegsetele ohutusnõuetele ning kogu elektrisüsteem tuleks välja vahetada.

Pilt 49. Vaade elektrikarbile 08.2022 (allikas: Autor)
