**Rookatusega telksuvila ja aed. Väärtused, seisukord ja säilitamissettepanekud**

Kasteheina tee 60, Pringi, Viimsi vald

2021/2022 õppeaasta  
Arhitektuuri konserveerimise ja restaureerimise täiendkoolituse lõputöö

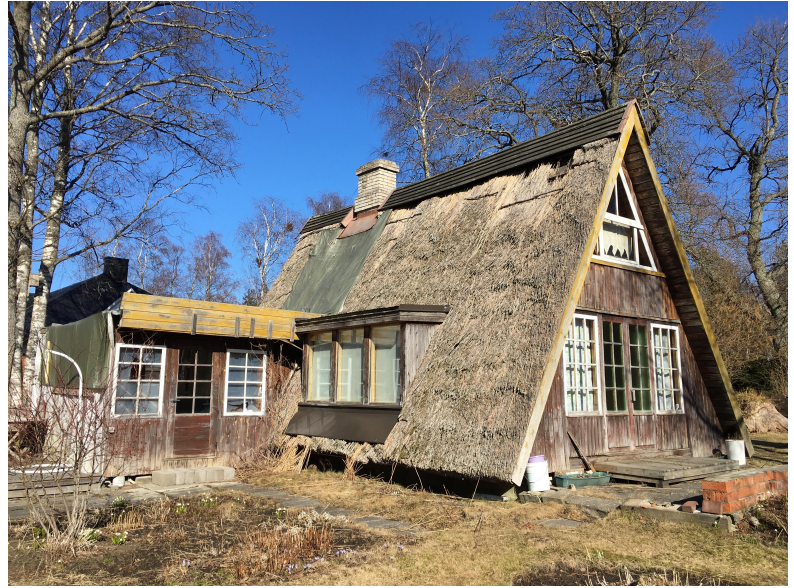
10. Foto perekond Soe arhiivist esialgse aknaga telkosas 11. Foto vintskapiga 2022

Vintskapid on rekonstrueeritud 2000. a. alguses – paigaldatud puidust pakettaknad. Seest viimistletud lakiga, väljast kaetud tumepruuni värviga, nagu otsaseinad ja vintskappide küljed (ill 11).

Esiku poolel on puudu rookatuse osa, lisaks on lokaalsed augud rookatuses (roo all on näha ruberoidi) (ill 11).

6.3. Miinimumlahendus oleks vahetada ja korrastada katus sissepääsu kohal. Soovituslik oleks vahetada terve rookatus, sest mõned fragmendid on hävinud; lisaks tuleks taastada harja laudised.

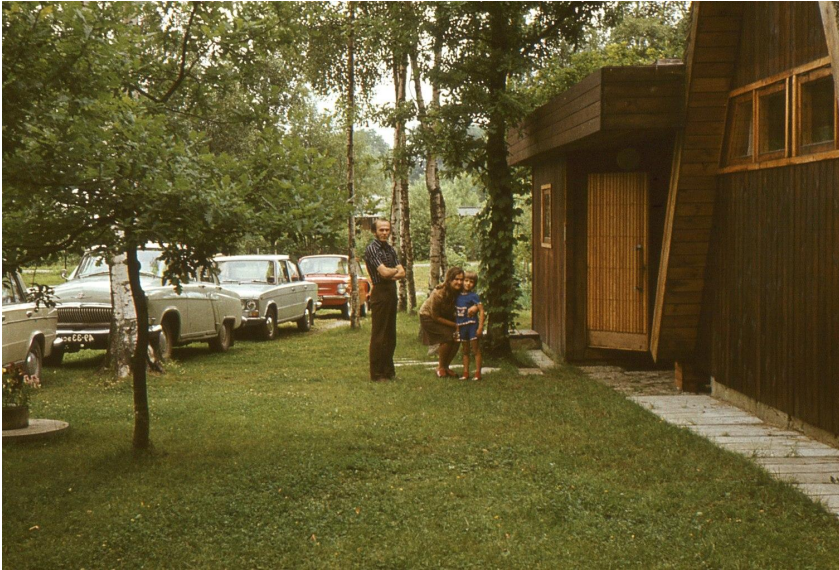
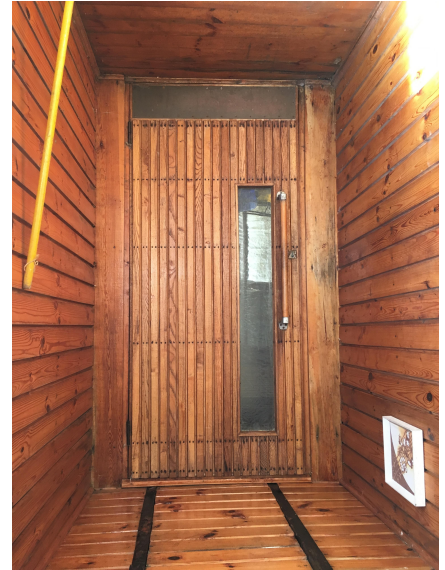
13. Sauna välisukse foto perekond Soe arhiivist (uks ei ole säilinud), telkosa välisukse foto 2022.

- Peasissepääsu uks esikust. Tundub rahuldavas seisukorras, aga kuna kõrval on mädanenud puit, vajab tähelepanu (ill 12, 13).

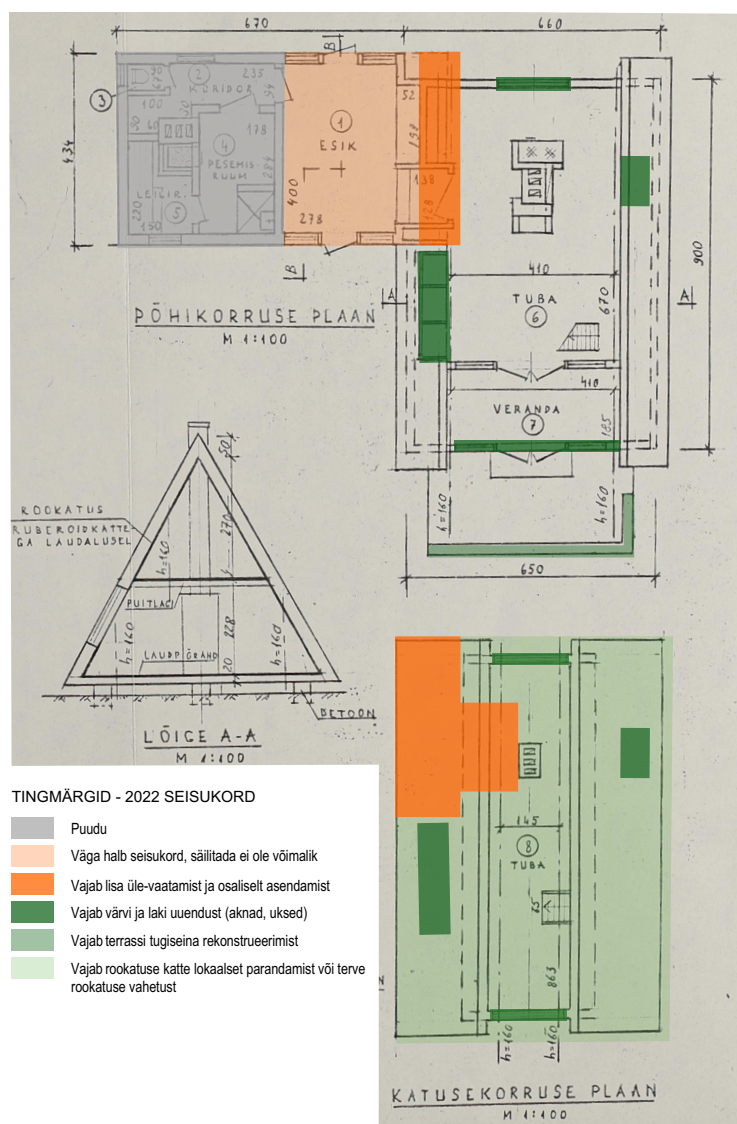
Esikus on mädanenud puit laes ja põrandal (ill 16). Tundub, et esinevad erinevad puiduseened ja lisaks levib halb hallituse lõhn. Pärast sauna lammutamist on esiku sein kaetud lihtsalt kilega, mis 10 aasta jooksul ei pidanud vastu. Silmaga nähtavad on pruunmädanikuga seened ja valge viljakehaga moodustis (autori hinnangul ilmselt majakorgik). Köögis esiku taga olev sein tundub samuti olevat seenkahjustustega.

15. 2022a seisukorra skeem plaanil. Alusfaili allikas: 1265 Pringi küla, Aü Männi-2; ER kood 116054034, 116054035. Rahvusarhiiv Tartus, LVMA.888.1.34487.

Esiku lammutamise ajal vajab sein esiku ja elutoa vahel lisäülevaatus ja vajadusel asendamist. Skeemil on näidatud erinevas seisukorras osade asukohad (ill 15).

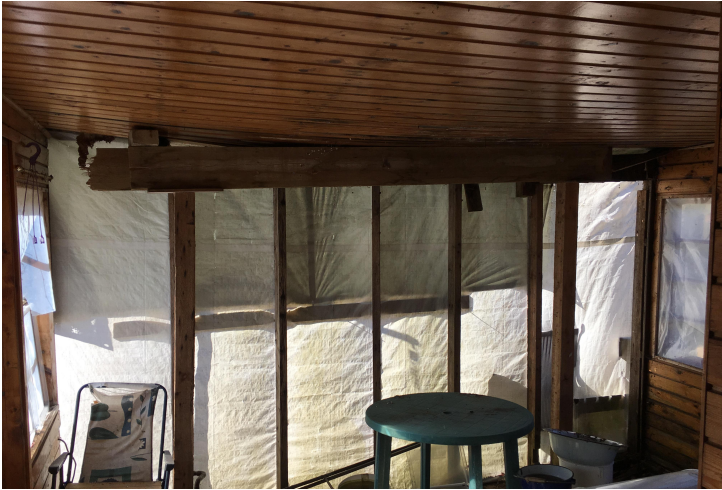
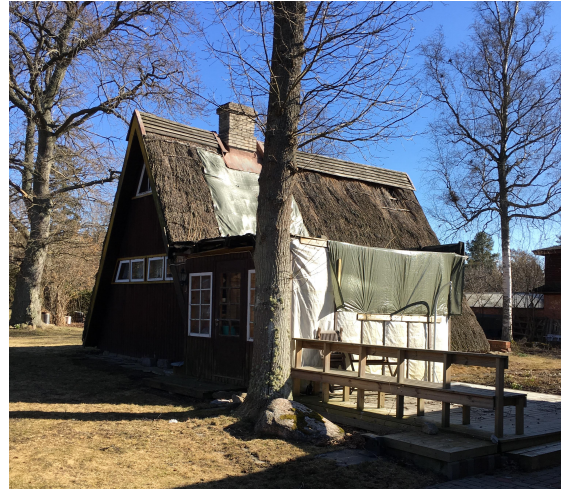
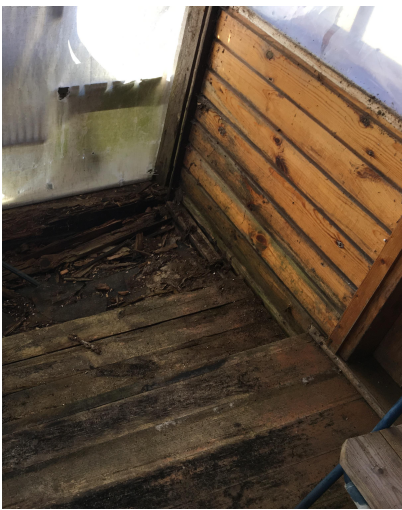
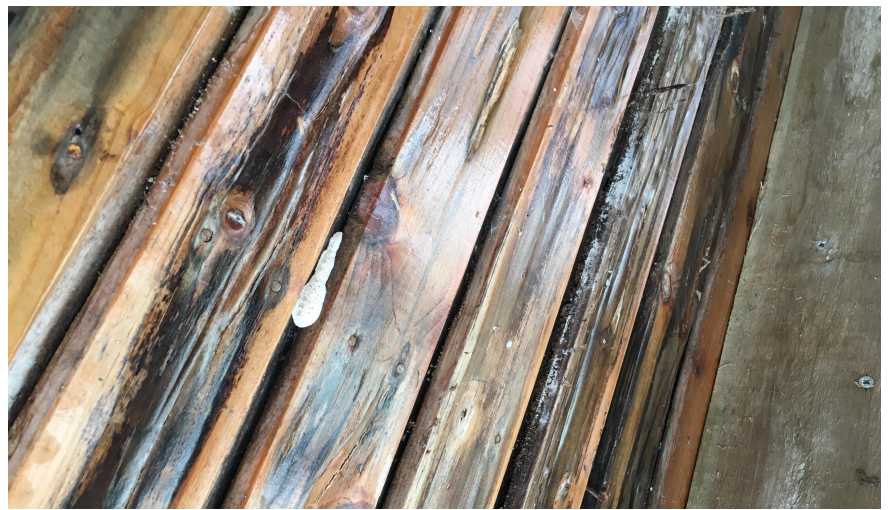
16. Esiku osa puidukahjustusi, fotod aprill 2022. Kile välisfassaadil, fotod aprill 2022

6.1. Nii kiiresti kui võimalik lammutada esiku osa, sest esikus on mädanenud puit ja esindatud erinevad puiduseened. Sein esiku ja köögi vahel vajab kas lokaalset asendamist/parandamist või terve seina asendamist.

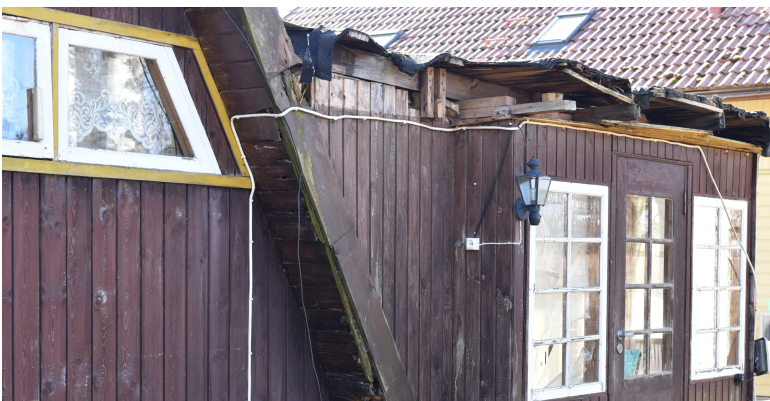
Otsafassaadil tagapoolel on katuseräästa laudis osaliselt lagunenu ja vajab asendamist (ill 17). Räästa serva alla on tõenäoliselt sattunud läbijooksude tõttu liigniiskus.

17. Põhja-poolse räästa foto 2022

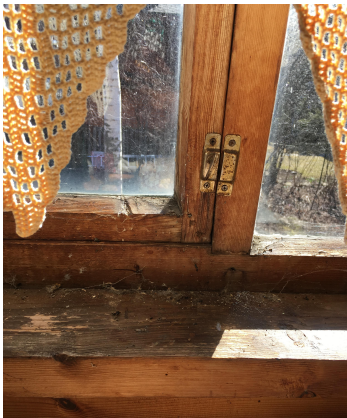
Puidust aknaraamid ja ukсед vajavad värvi ja laki uuendust (ill 18).

18. 2. korruse akna foto 2022

6.4. Teisel korrusel vajavad aknad värvimist väljaspool ja lakiga katmist seespool, et need paremini säiliks.

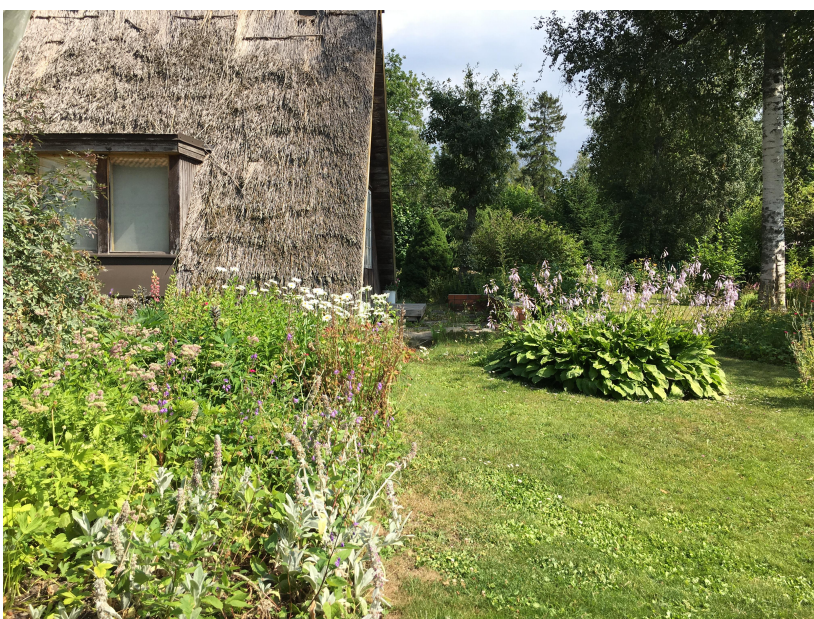
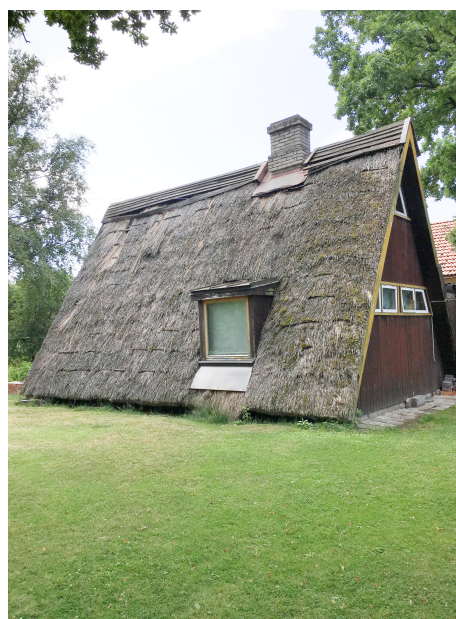
- Pealmine katusekate – rookatus. Merelähedases piirkonnas väga kontekstitundlik ja tugeva iseloomuga materjali valik (ill 22). Esiku-poolel on puudu rookatuse osa, lisaks on roos lokaalsed augud.

22. Fotod rookatusest 2021
