**Tulekahjus hävinud paekivist rehielamu.
Ajalugu, väärtused.
Ettepanekud säilinud müüride konserveerimiseks ning
soovitused hoone renoveerimiseks.**

Vanakubja talu, Vatsla küla, Saue vald, Harjumaa

2021/2022 õppeaasta
Arhitektuuri konserveerimise ja restaureerimise täiendkoolituse lõputöö

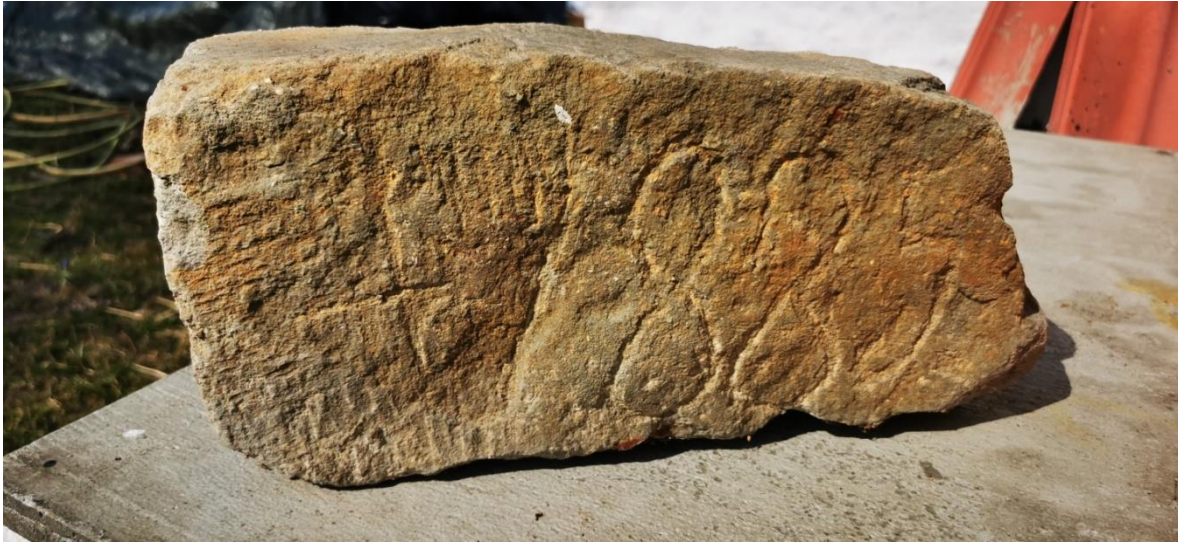
10. *Rehielamust peale põlengut esiku kokku varisenud seinast leidsin aastaarvuga 1885 kivi. Et mitte petta, siis tuleks müürist välja kukkunud aastaarvuga kivi mitte tagasi laduda aga eksponeerida seda eraldatuna müürist.*

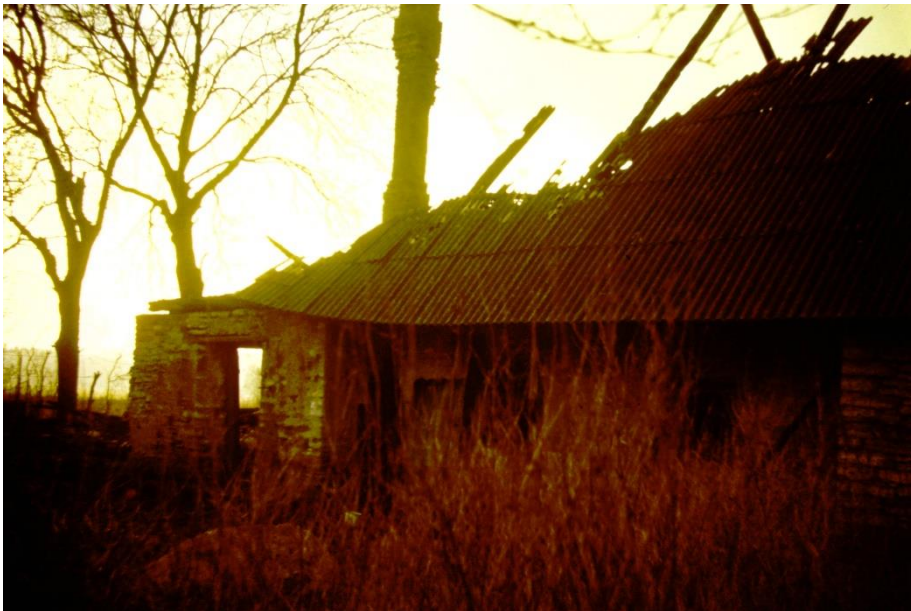
Nagu eelpool kirjeldatust selgus ei jäänud kahjuks rehielamust, peale paekivimüüride ja mälestuse ilusast hoonest, midagi järele.

15. Pilt hoonest vahetult peale põlengut.

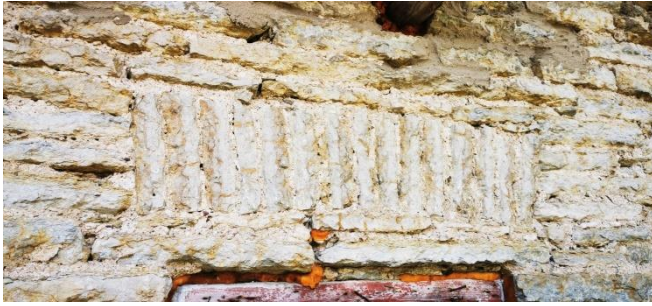
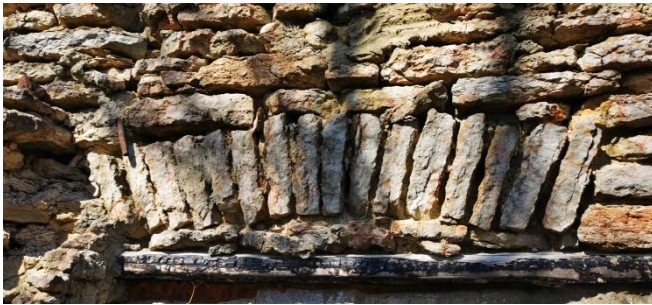
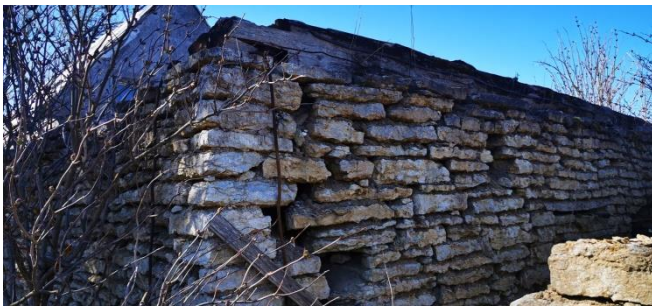
16. Osa müüre on hakanud, tänu müüre omavahel siduvate palkide puudumisele, laiali vajuma.

4. Hoone ümbruse puhastamine ~5m ulatuses võsast ja põõsastest.
5. Viltu vajunud müüride lahti võtmine.
6. Lahti võetud kivide sorteerimine. Paljud kivid on vee ja külmumise koostoimel lagunened või pragunenud.

8. Kivid tuleb tagasi müüriks laduda lubimördiga (nt Meistri lubimört) ja nagu ikka vahemikus juunist augusti lõpuni, et igal juhul vältida öökülma. Kuna ruumi on, siis tuleks kivid müüri lahti ladudes paigaldada nii, et kivid satuksid võimalusel samadesse kohtadesse, kus nad olid enne. Ladumisel tuleb jälgida, et iga kivi toetub vähemalt kolme punktida eelmistele kividele. Et mört ei jääks kive kandma. Müüride ladumise meisterlikkust näitab see, et vanad müürid, olles alumiste kivide vahelt vuugitäitematerjalist täiesti tühjaks uhutud, seisavad (täiesti kreenis) ikkagi püsti. Katta sadevee eest pealt ka värskelt laotud müürid.

9. Laduda üles ümber kukkunud müürid ja palkosa vundament. Selleks tuleb nad võtta nii kaugemale lahti, kuni on kindel veendumus, et müüri alles jäävad kivid on täiesti kahjustusteta.

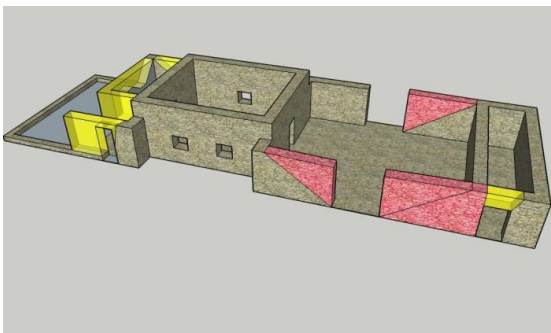
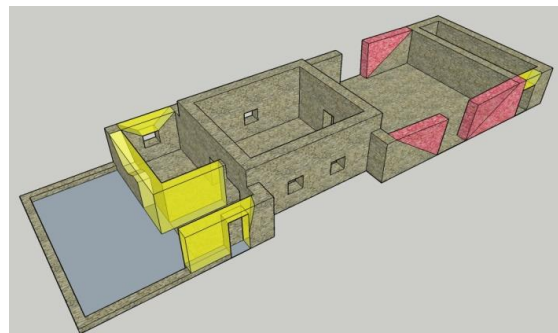
17. Sketchupis tehtud joonistel on näha olemasolevad paekivimüürid. Joonistel punasena märgitud müürid on tänu müürilati ja vahelaetaalade puudumisele hakanud laiali vajuma. Läbipaistva kollasega tähistatud müüri osad on aga varisenud ja tuleks uuesti üles laduda.

10. Ladumine toimub analoogiliselt punktis 8 kirjutatule. Ka need müürid tuleks peale valmimist katta.
11. Eeldusel, et on veel juuni, juuli või august tuleb rehealust ümbritsevate müüride vuugid täita lubimördiga. Rehetoa, sahvri ja esiku seinad aga krohvida lubikrohviga. Seda ka nii seest kui väljast. Krohvimisel ei tohi kusagil kasutada krohvivõrku. Krohvida kolm kihti, esimene ja viimane kiht vedela. Krohv tuleb seina visata!

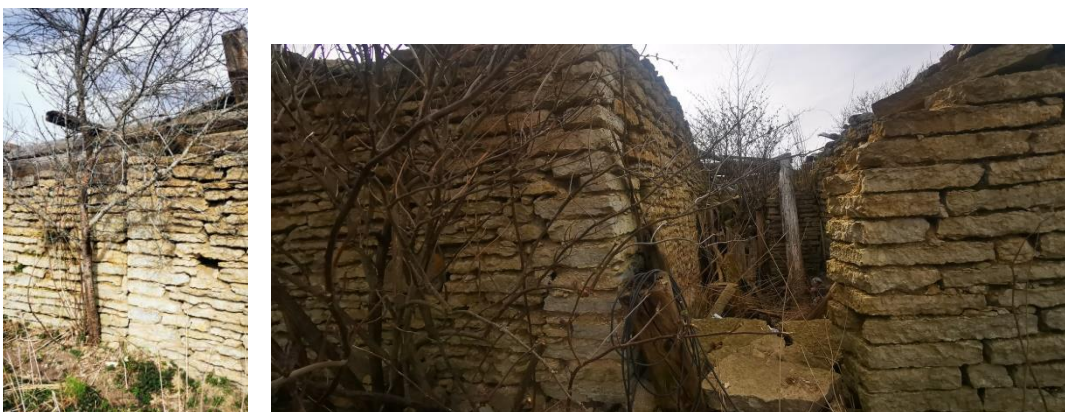
Selgelt on näha, et keldriosa on hilisem juurdeehitus. Rehealuse piirdemüüri välisnurgad on väga ilusasti täisnurka ära laotud ja keldri müüriiga puudub igasugune sidumine.

23. *Kelder hilisema juurdeehitusena.*

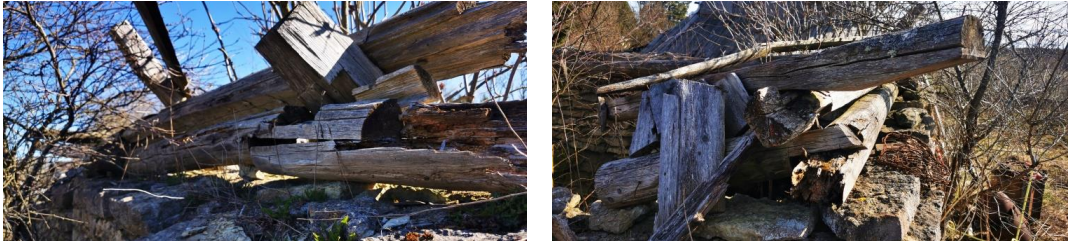
24. Ainukesed kaks tappühendust, mis on „säilinud“. Pildil näha ka sarika ots.

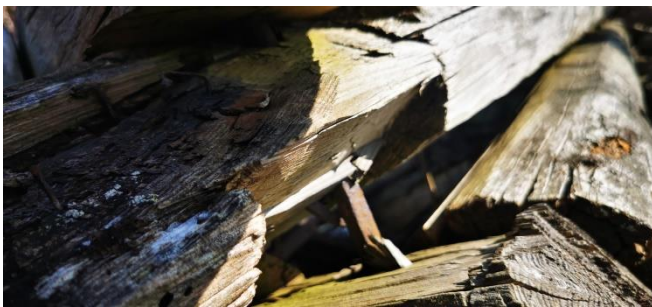
25. Pildil näha suur sepanael läbistamas tappi.

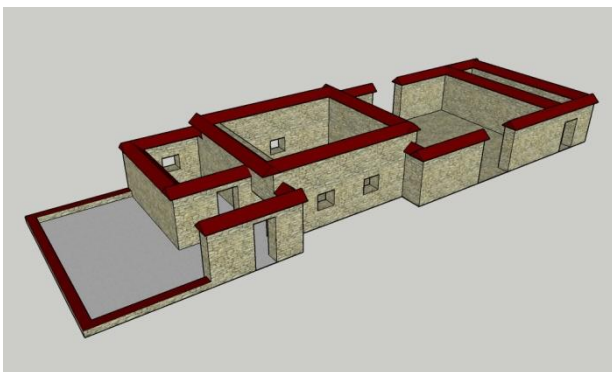
27. *Hoone kaetud müüridega.*

12. Hoone ümbert koorida pinnas ja kaevata ümber maja kraav. Nii, et maja ees olev kraav saab kokku juba krundil oleva dreanaažiga. See jääb hoonest kagusse, umbes 30m kaugusele. Kraavi põhi täita killustikuga (fraktsioon 16-32 mm). Järgmisena paigaldada kookosekiust ümbrises 113mm sisemõõduga dreanaažitoru. Paigaldatud toru katta samasuguse killustikuga.

Killustiku peale läheb kogu kraavi laiuselt geotekstiil. Geotekstiil katta täiteliiva ja siis eelnevalt kooritud pinnasekihiga nii, et pinnase kalle oleks suunaga hoonest eemale.

See on koht, kus finantside puudumisel võib hoone nii ka mõneks ajaks jätta. Müürid on püsti, vuugitud, krohvitud ja sadevee eest kaitstud. Sadevesi on omakorda müüridest eemale juhitud.
