**Vabriku 45 Tallinna tüüpi maja ajalugu, hetkeolukord ning
ettepanekud restaureerimiseks**

Vabriku 45, Tallinn 10411, Harjumaa

Arhitektuuri konserveerimise ja restaureerimise täiendkoolituse lõputöö

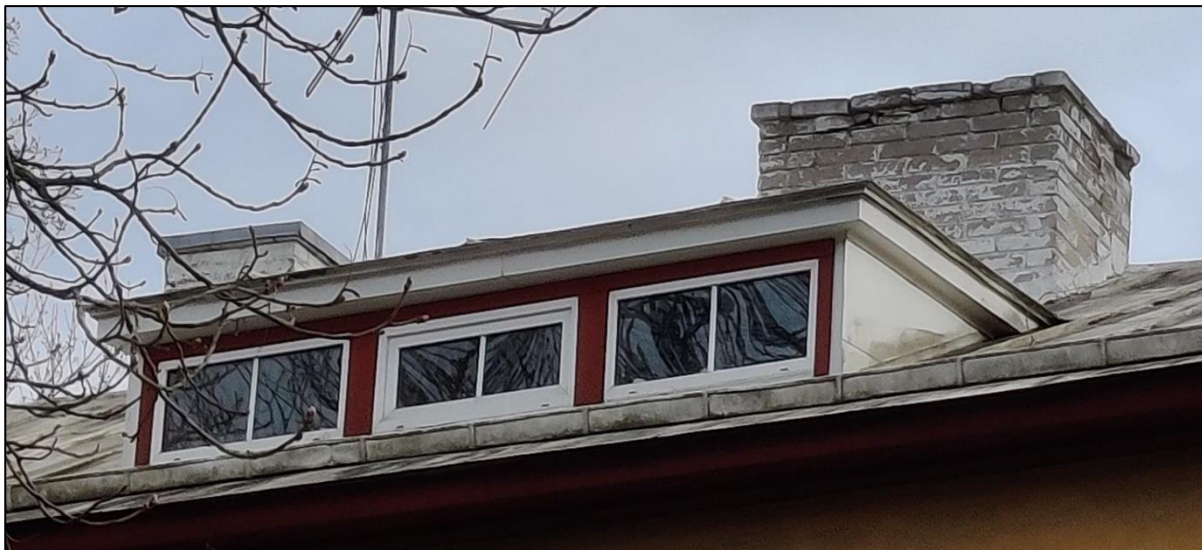
laguneb (ill 24). Katus on plekist, pandud 1997. aasta remondi käigus uuena⁵⁸ ning vaatlusel paistis olevat rahuldavas seisukorras (mõneti on värv maha kulunud).

Illustratsioon 24. Hoone esifassaadi vintskap ja korsten 2022. aasta märtsis (autori pilt)

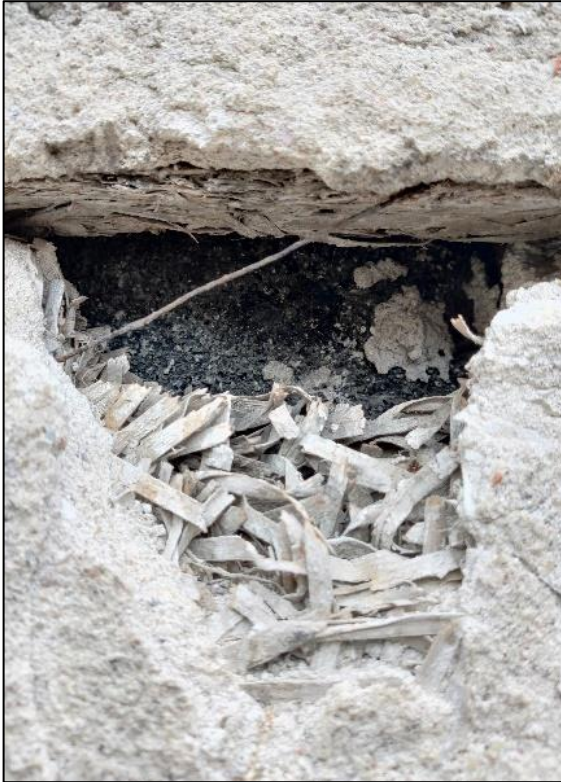
Illustratsioon 25. Tagumises fassaadis olev auk 2022. aasta märtsis (autori pilt)

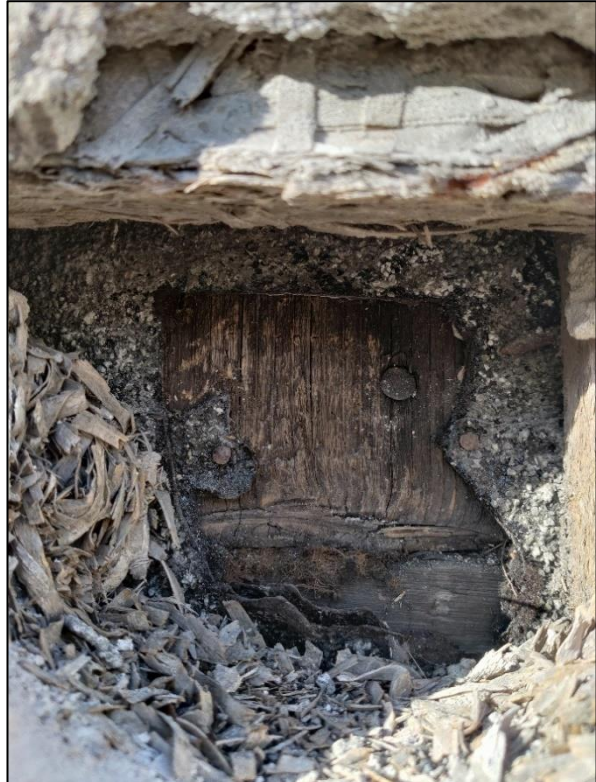
Illustratsioon 26. Tagumises fassaadis olev auk pärast autori sekkuvat uuringut (autori pilt)

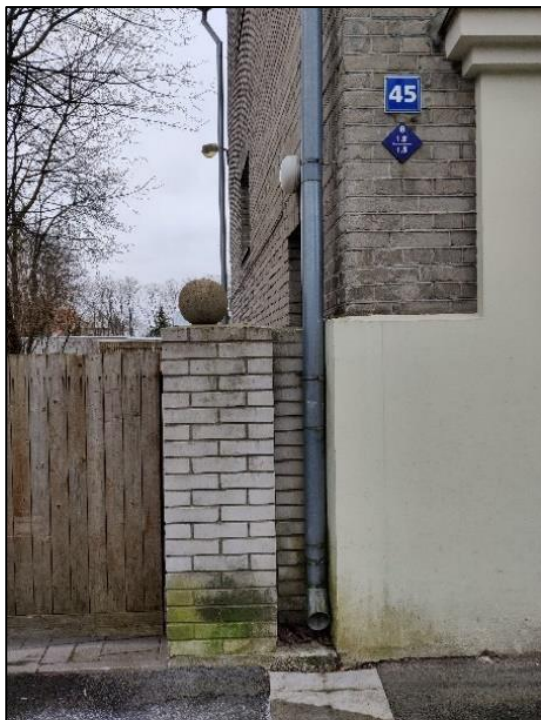
Illustratsioon 27. Esifassaadi sokli ja väravaposti veekahjustus 2022. aasta märtsis (autori pilt)

Illustratsioonil 23 nähtavad küljed on heas seisukorras, esifassaadil on paar väiksemat krohvimurenemise kohta. Vihmaveetoru juures maja sokli alumises otsas on näha veekahjustuse jälgi, samuti selle kõrval oleva aiaposti alumises otsas, kuhu on tekkinud ka orgaanika (ill 27). Tegemist võib olla toru enda lekkimisega või siis torust väljuva vee pritsimisega antud tarinditele. Töö autor on näinud hoonet ka tihedama vihma käes, mil vesi jooksis vihmaveetorude välisküljelt alla. Samuti oli vaatluse ajal näha katuse vihmaveerennis puuksi ja muud orgaanilist materjali. Veekahjustuse likvideerimiseks tuleks kõigepealt ära koristada vihmaveerennides olev orgaanika, seejärel hinnata nende ja vihmaveetorude seisukorda ning kui tuleb välja,

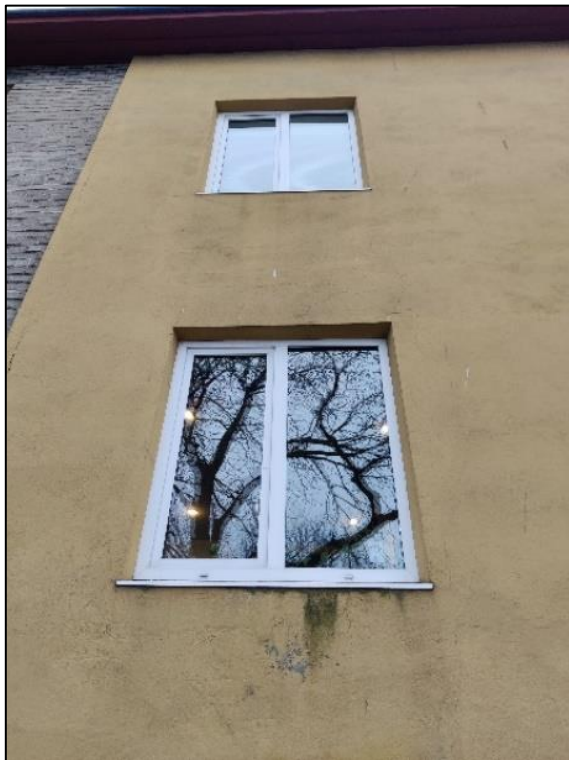
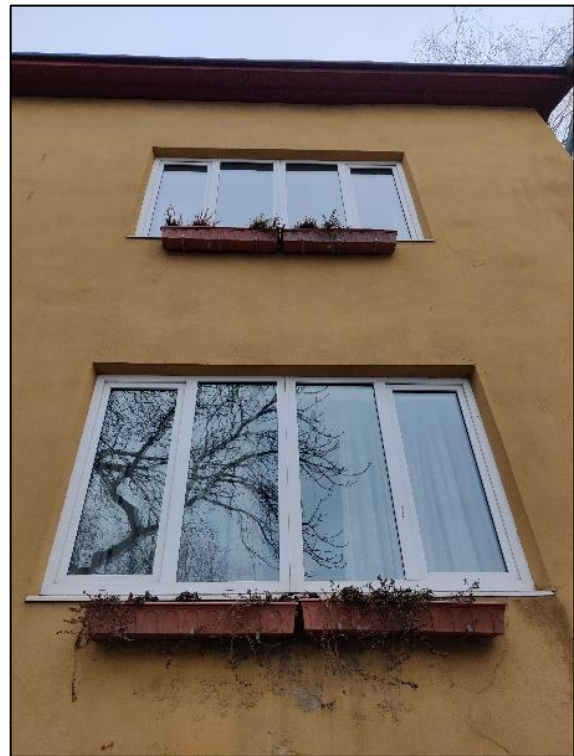
Lisaks on mõningased veekahjustuse jäljed esifassaadi akende veelaua alusel krohvipinnal (ill 28 ja 29). Hetkel tunduvad veelauad fassaadiga samal tasapinnal olevat. Välisfassaadi uuendamisel tuleb jälgida, et akende veelauad saaksid piisava kaldega ning eenduksid piisavalt hoone fassaadist, et vesi tilguks maha, mitte ei liiguks fassaadi pinnale.

Illustratsioon 28. Esifassaadi aknaalune veekahjustus 2022. aasta märtsis (autori pilt)

Illustratsioon 29. Esifassaadi aknaalune veekahjustus 2022. aasta märtsis (autori pilt)

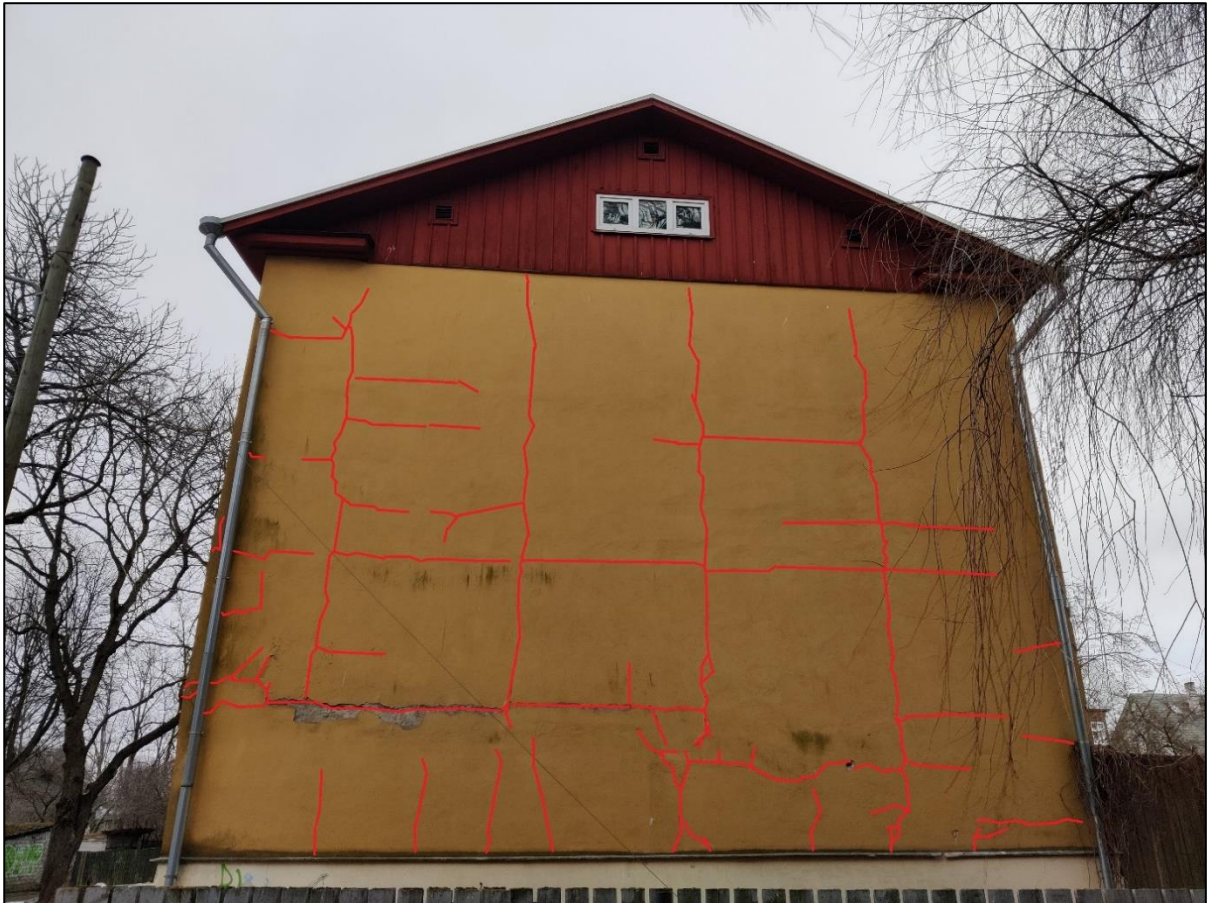
Illustratsioon 31. Läänepoolse seina krohvi- ja värvimurenemine TEP-plaadi mustris (autori pilt ja visandatud jooned)

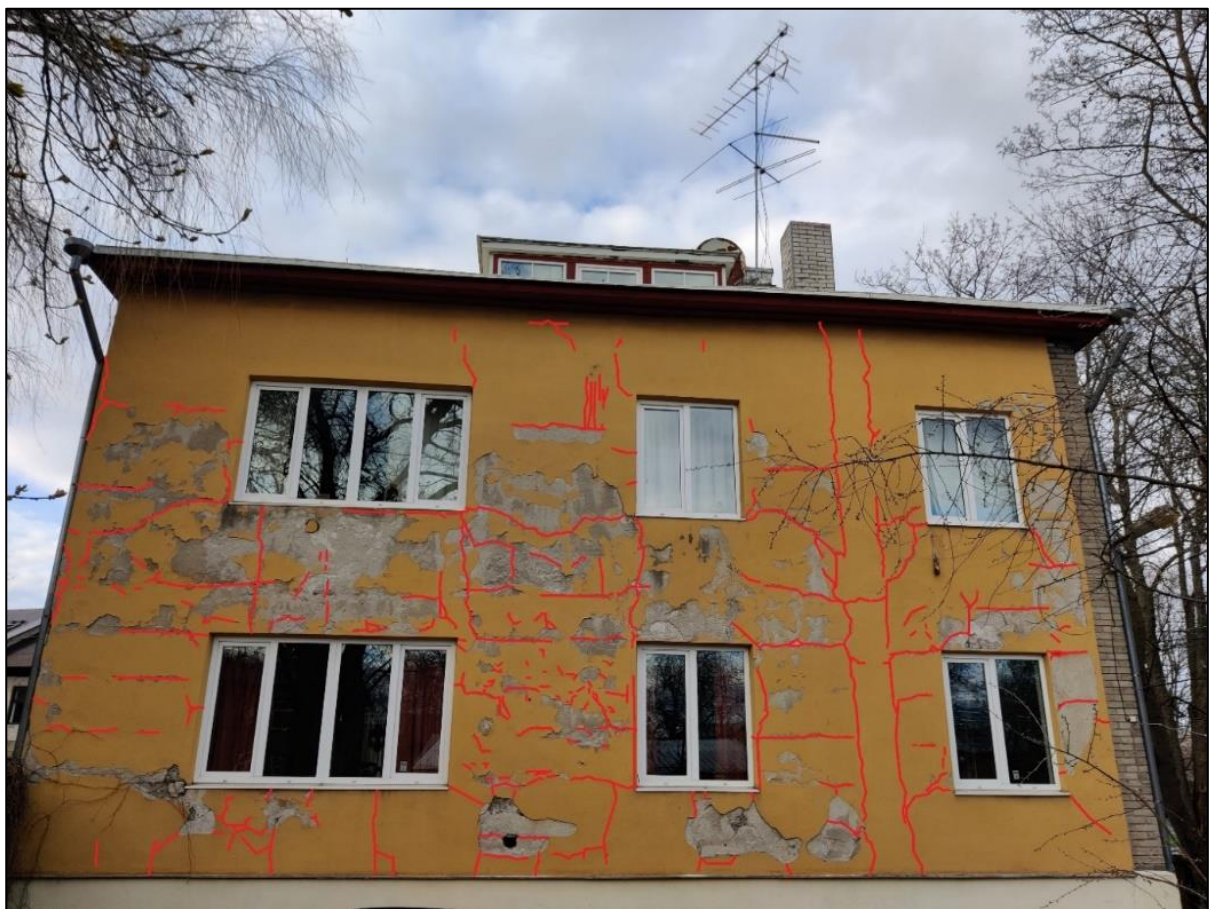
Illustratsioon 34. Pääksepoolse fassaadi kahjustuste kaardistamine (autori pilt ning visandatud jooned)

Hoone sokkel sellel küljel on heas seisukorras, kohati on värv maha kulunud, sokliosa võib üle värvida. Puidust räästakast on heas seisukorras. Trepikoja äärne vihmaveetoru tagune sein paistab korralik ja veekahjustust ei ole. Vihmaveetoru tundub minevat otse kanalisatsiooni, mistõttu on ka trepikoja alune sokli sein veekahjustustest vaba.

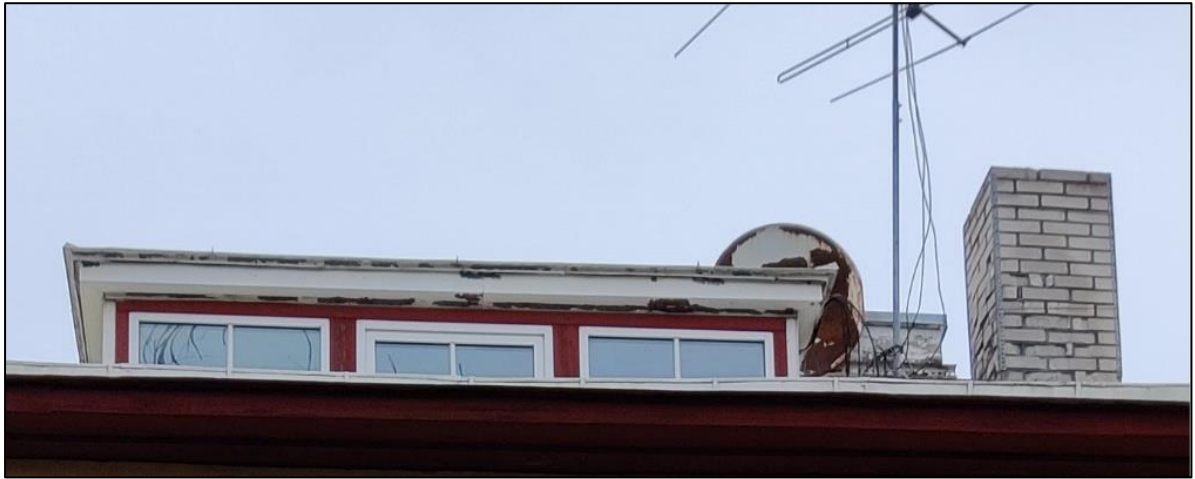
Illustratsioon 35. Hoovipoolse fassaadi vintskap ja korsten 2022. aasta märtsis (autori pilt)

Vintskapi katuse alumisel küljel on näha värvi kulumist (ill 35). Seal on tegemist plekist äärisega ning tundub, et äärist ja plekk-katust ennast on värvitud sünteetilise värviga, mitte traditsiooniliselt kasutatud linaõlivärviga, mis oli kantud samuti linaõlil baseeruva tinamennikuga krunditud katusepinnale⁶⁵. Kuna värv tundub kergelt maha kooruvat, võiks tulevikus selle eemaldada nii vintskapi kui terve katuse pealt ning eelnevalt mainitud tehnikaga uuesti värvida. Traditsiooniliselt on Tallinna majade plekk-katused värvitud punaseks⁶⁶, mis sobiks stiililiselt hästi ka antud hoone katusealuse punase laudise ja räästaga. Lisaks on näha, et korstna silikaattellis kohati laguneb katusepoolsest otsast. Kõik hoone korstnad peaks üle vaatama korstnapühkija ning visuaalsel vaatlusel tundub, et antud korsten tuleks ka uuesti üles laduda asendades katkised silikaatkivid uutega. Korstnate pitsi ülaserava võib katta kaitsva plekiga nagu ajalooliselt Tallinna majade puhul on tehtud⁶⁷.

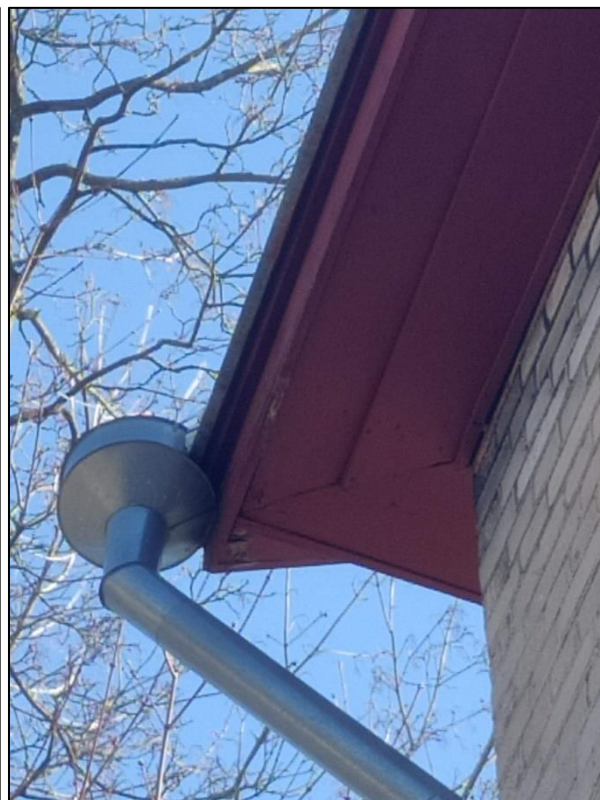
Kui muidu on hoone puidust räästakastid vaatlusel üllatavalt heas seisukorras, siis antud külje tänavapoolsemas otsas on näha räästakasti nurgas puidukahjustusi (ill 37). Raske on öelda, millest need tulenevad (veekahjustus või muud välistingimused, linnud vm). Kui räästäärne kahjustus ei ole pehkumisest või on muidu vähene, siis võib kaaluda lihtsalt puitosa värvimist. Kui aga on juba auk (nagu vihmaveetoru poolses otsas) siis peaks auguga laudise välja vahetama.

Illustratsioon 37. Ida- ning põhjapoolse fassaadi nurga räästakasti kahjustus 2022. aasta märtsis (autori pilt)

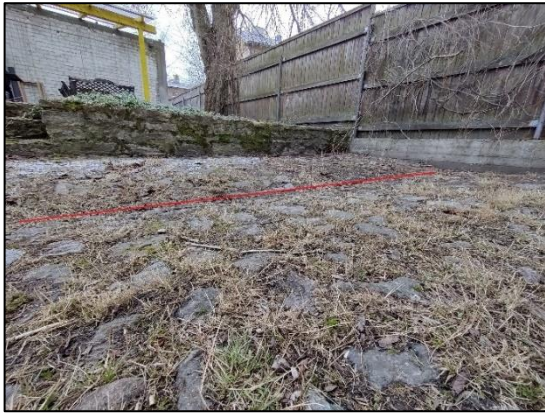
Illustratsioon 43. Sillutise kaardumine ja lohu asukoht 2022. aasta märtsis (autori pilt ja visandatud jooned)

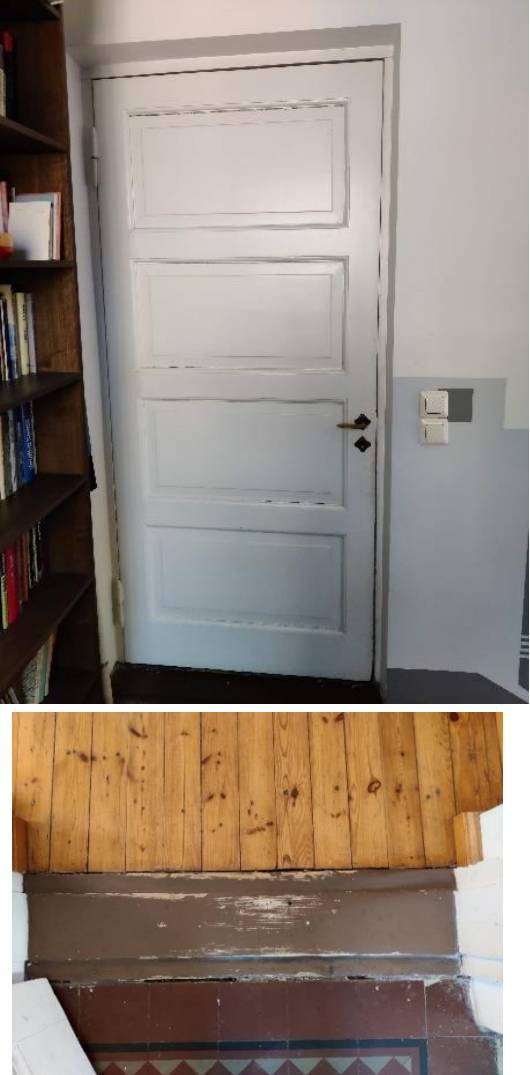
2-1	<p>Okaspuidust, värvitud, heas seisukorras, näha on väheseid ajalisi värvikumumise jälgi.</p> <p>Arvatavasti korteri ja koridori vaheline välisuks, seisab oma algupärases asukohas.</p> <p>Lisaks uksele endale on originaalid ukse- lengid ja lävepakk (puidust, värvitud); Lävepakk on värvitud hilisemal ajal pruuniks.</p>

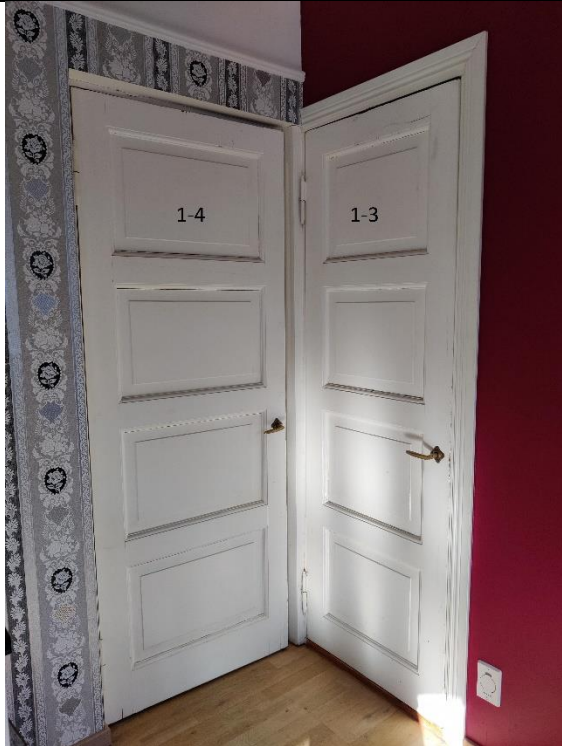
<p>1-4</p> <p>Okaspuidust, värvitud, heas seisukorras, näha on väheseid ajalisi värvikumumise jälgi. Lisaks uksele endale on originaalid ukse-lengid. Lävepakk puudub.</p>
<p>213 x 69,5 x 4,5</p>

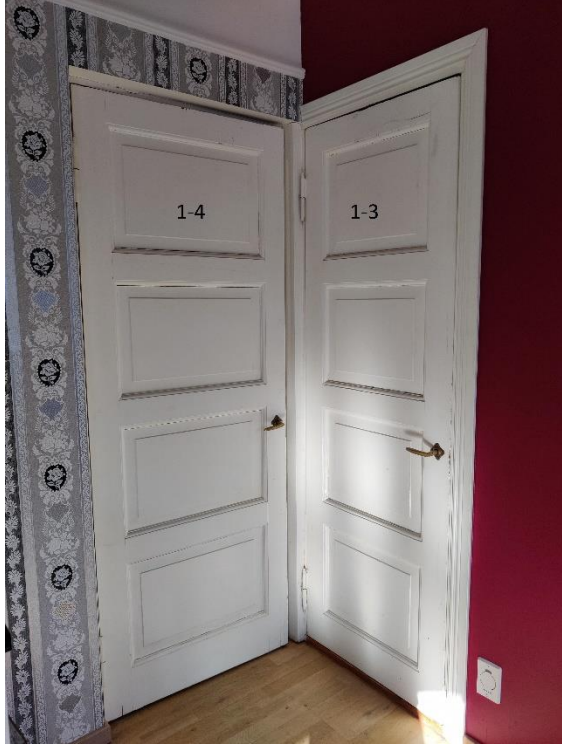
<p>1-3 2-2 2-4 2-5 2-6</p> <p>Okaspuidust, värvitud, heas seisukorras, näha on väheseid ajalisi värvikumumise jälgi. Lisaks uksele endale on originaalid ukse-lengid. Lävepakud on kõigil ustel välja-arvatud 2-6, 1-3 lävepakk tundub hilisemast aja-periodist. Kõik lävepakud on puidust ning värvimata, välja-arvatud 2-2, mille lävepakk on värvitud sarnaselt 2-1 läve-pakule hiljem pruuniks.</p>

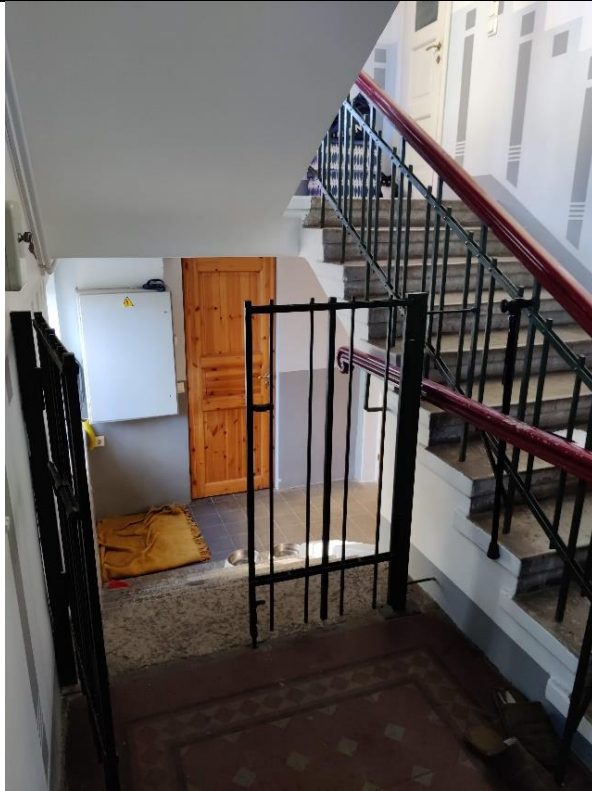
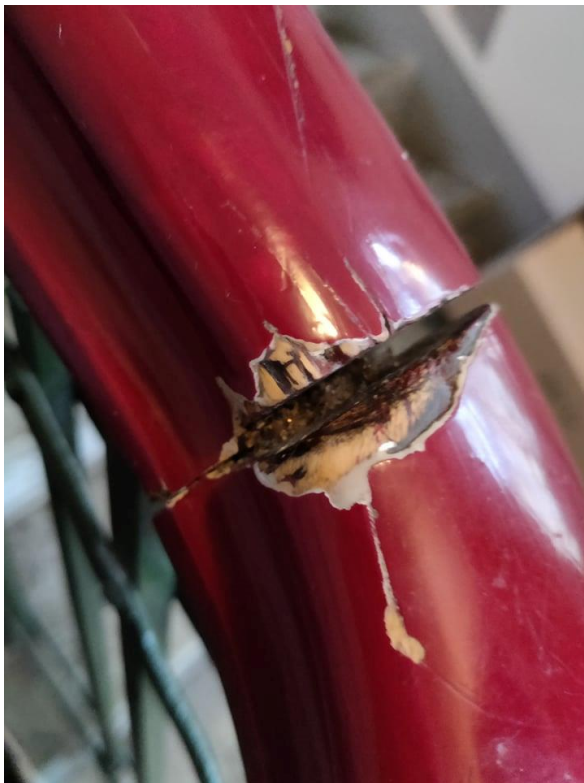
<p>Trepikojas läbivalt</p>	<p>Trepipiirded heas seisukorras, rauast, värvitud tumeroheliseks. Originaalid ei ole keldri-korrusele viivad sepistatud väravad, mis on omaniku poolt lisatud 1997. aasta remondi ajal.⁸¹ Trepi-käsipuud heas seisukorras, puidust, värvitud tume-punaseks. Paarist kohast on värv maha kulunud, aitab</p>

trepikäsi puu
üle värvimine
või koht-
värvimine.
Esimese
korruse
koridori
trepikäsi puu
keerukohas on
suurem auk –
selle
parandamiseks
tuleks teha
sinna hästi
sobituv
puiduplokk,
mis tuleks
pärast ka
värvida
ülejäanud
käsi puuga ühte
värvi. Enne
käsi puu üle
värvimist või
vana värvi
eemaldamist ja
uuesti
värvimist,
tuleks teha
värvisondaaž,
et paremini
eelnevaid
värvi kihistusi
kaardistada.
