**Annika Tuuleveski**

**Tohvri tellisetehase töölistemaja**  
**Tohvri tee 15, Tohvri küla, Viljandi vald**

Arhitektuuri konserveerimise ja restaureerimise täiendkoolituse lõputöö

Tallinn 2022

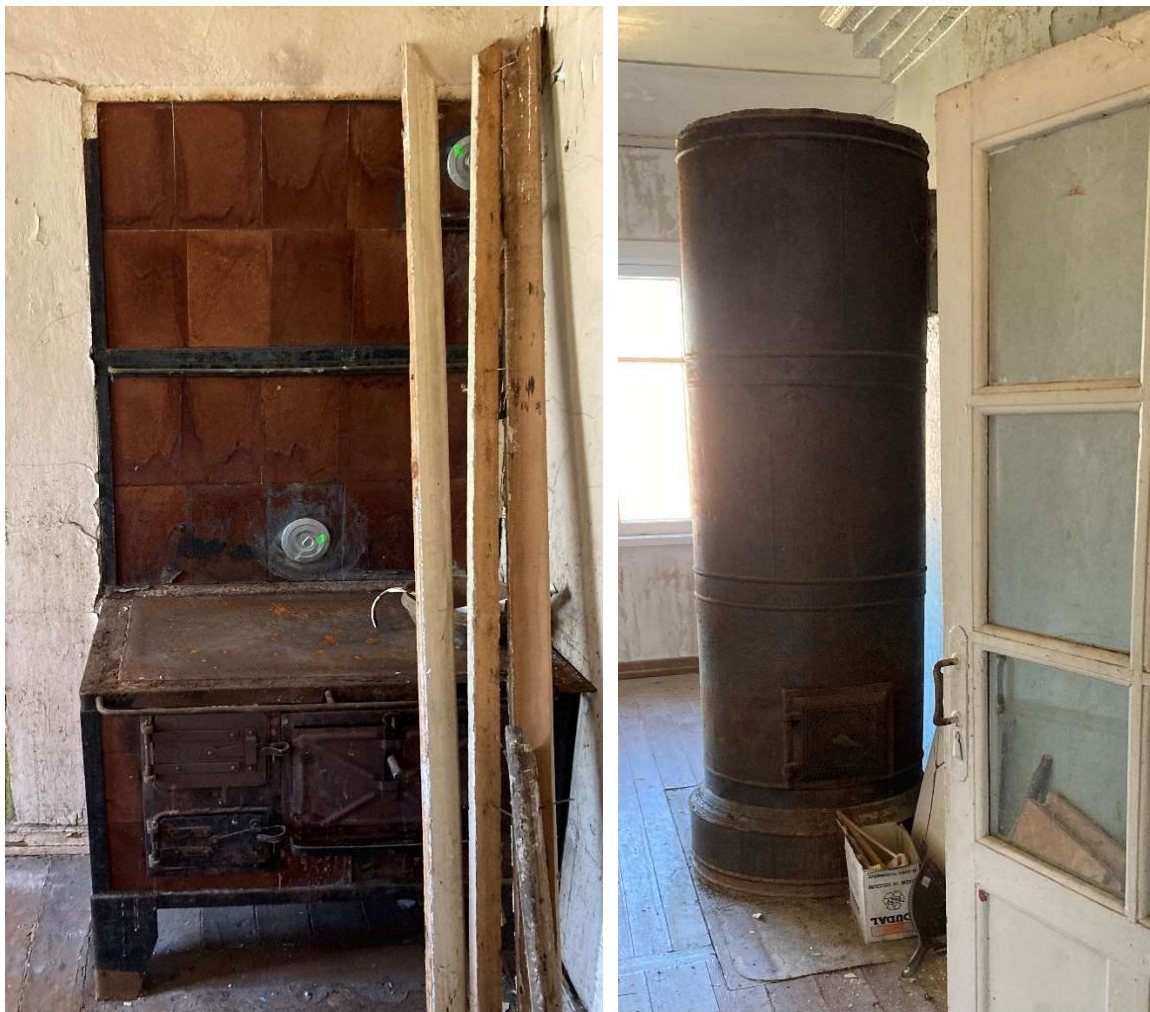
Küttekehad

Viljandi valla üldplaneeringu tööversioon seisuga 06.04.2020 seab maakasutus ja kaitsetingimuseks kõikide kortermajade arhitektuurne välisilme tuleb säilitada ühesegusena. Hoone enda väärtuseks pean seda, et maja on säilinud algsena. Ei ole tehtud ümberehitusi ega suuremaid muudatusi. Eraldi tootsin välja säilinud ahjud ja pliivid. Visuaalselt on nende seisukord hea, vajavad töökorda seadmiseks pottsepatöid.

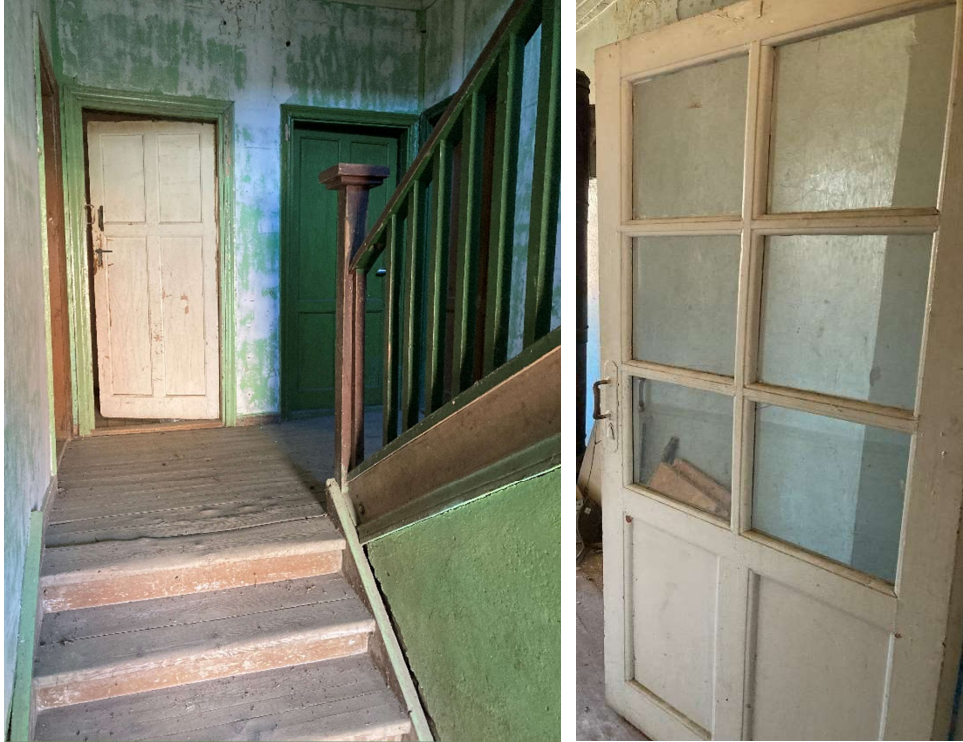
Uksed

Kindlasti on oluline, et säilinud on enamus originaaluksed ja käepidemed. Välisüksed puidust tahveluksed, siseüksed klaasidega. Ka puidust trepp ja käsipuud on autentsed.

Esimese korruse korterite välisüksed on originaal puittahveluksed. Siseüksed on mõlemal korrusel kõikides korterites originaal puituksed. Osad klaasidega osad tahveluksed. Teise korruse korterite puituksed on tänapäevased. Vajadusel eemaldada vana värv, katta uue värviga. Tänapäevaseid ukseid ei ole mõtet välja vahetada. Soovitus on esteetilisema üldmulje ja säilimise eesmärgil katta värviga.

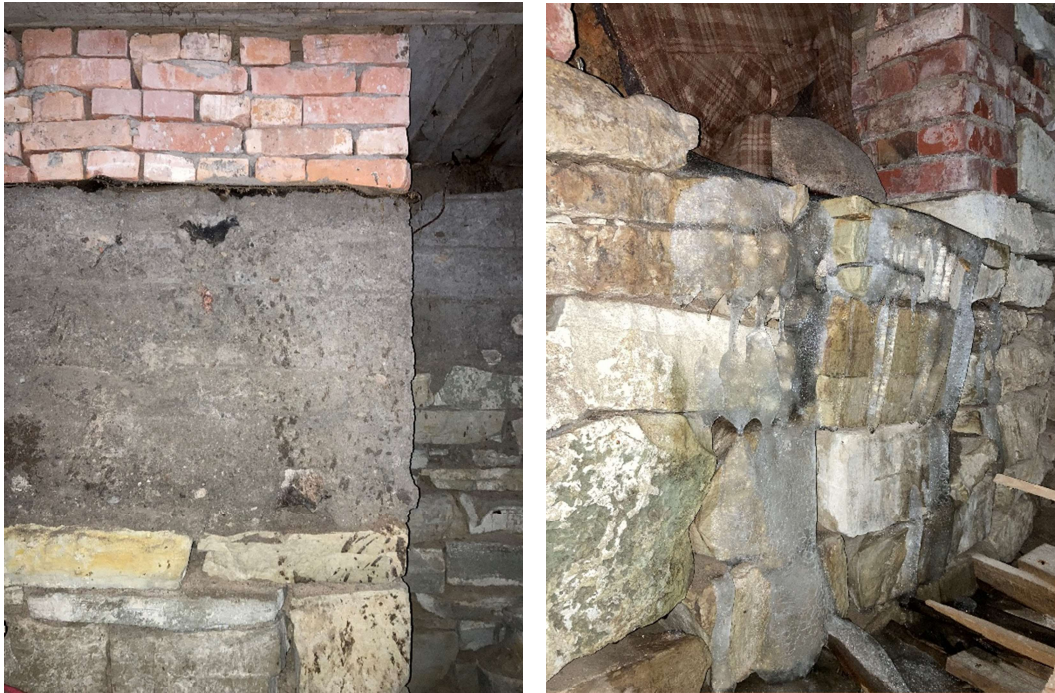
Täiskõrge keldriga hoone vundament on laotud paekivist, Tohvri tellisetehase tellistest, osaliselt valatud betoonist. Vundmanedi osal vaatamata erinevatele kasutatud materjalidele nähtavaid pragusid ei esine, on rahuldavas seisukorras. Sokli osa kaetud krohviga. Krohv

osaliselt maas. Probleemiks on sokli avatäidetest sisse sulav lumi mis vundamendil jäätub ja paisudes seda lõhub.

Soovitused renoveerimiseks. Alustuseks vundament lahti kaevata. Soklilt lahtine krohv lahti koputada, puhastada.

Ajaga on maapind nii palju tõusnud, et sokli avatäited on jäänud osaliselt pinnase alla. Nende korrastamise, vettpidavaks tegemise juures on mitmeid lahendusi. Ehk kõige mõistlikum oleks avatäited pisut kõrgemaks ehitada ja uued aknad paigaldada.

Kuna vundament tundub vaatlemisel rahuldavas seisukorras ning eeldatavasti ei ole vaja tugevdust siis piisab tõenäoliselt soojustamisest PUR-vahuga. Kui lahtikaevamisel selgub, et olukord on hullem ja oleks vaja vundamenti tugevdada siis valada betoon ning paigaldada hüdroisolatsioon ja soojustus nii, et jääks olemasoleva maapinnaga tasa.

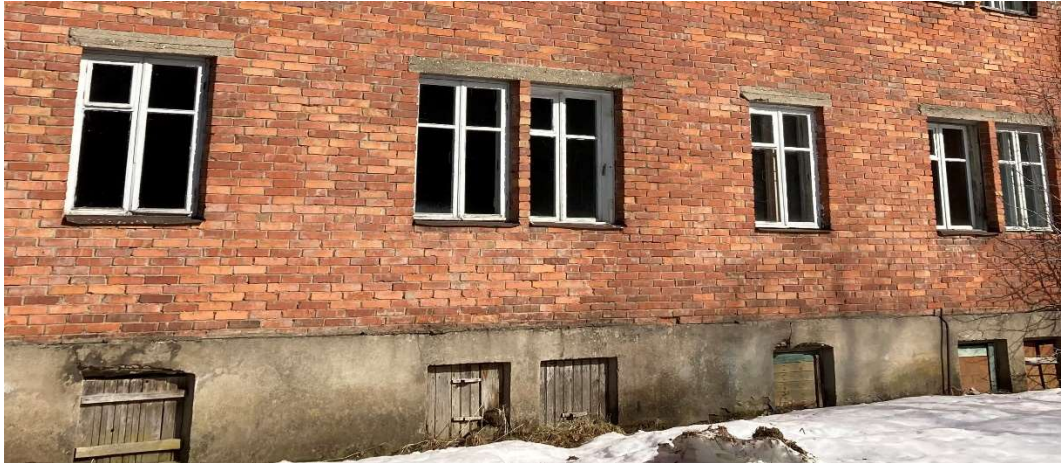
Tohvri tee 15 elamu sokkel. Pildistatud märts 2022

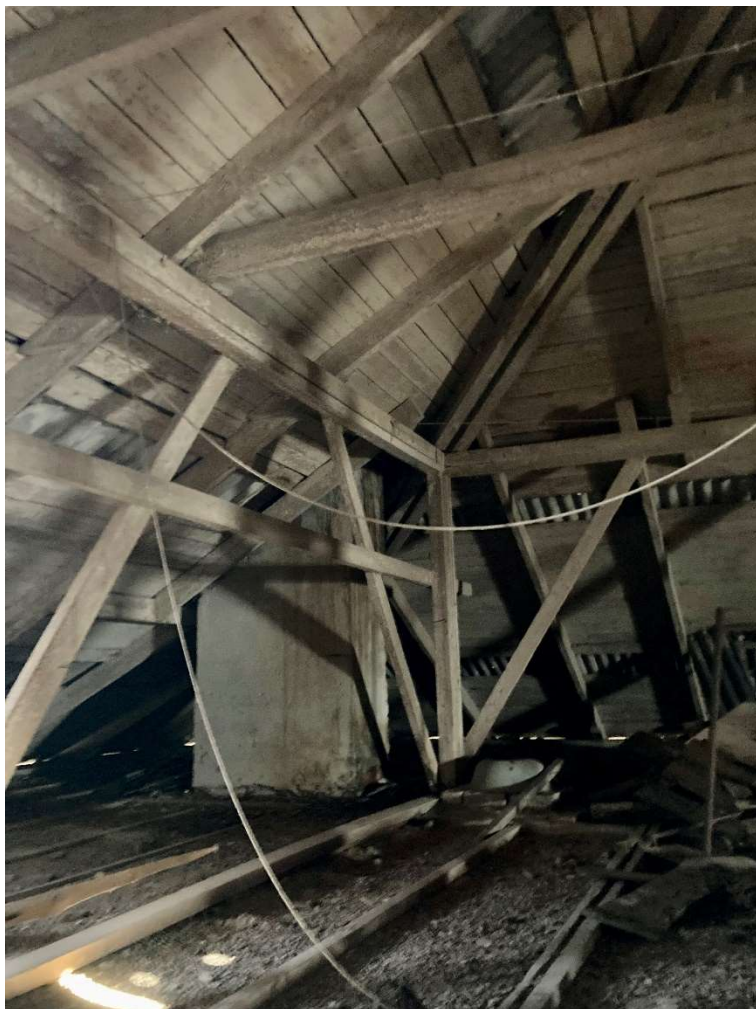
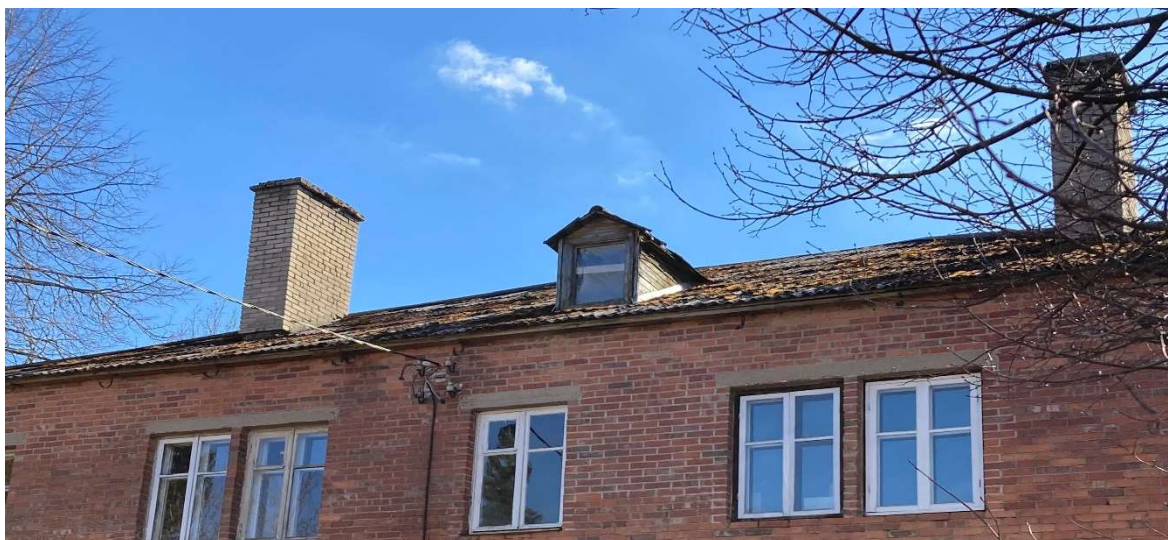
Hoone katus on kaetud eterniidiga. Eterniidi eluiga on ca 50 aastat. See katus on olnud juba ca 70 aastat. Pööning on külm ja tuuldav. Ajajooksul on katust lapitud ja väga suuri lekkeid ei ole olnud. Olemasolev katusekattematerjal ning räästalaud tuleks maha võtta ja uuega

asendada. Katusekonstruktsioonid on üsna heas seisukorras. On mõned niiskuskahjustustega roovlatid ja sarikad mis tuleks proteesida. Vaadata üle toolvärk. Tuul tõstab katust ja sageli on tapid välja tulnud.

Uugi küljed on mädanenunud, nurgad sissevajunud. Need tuleb taastada täies mahus.

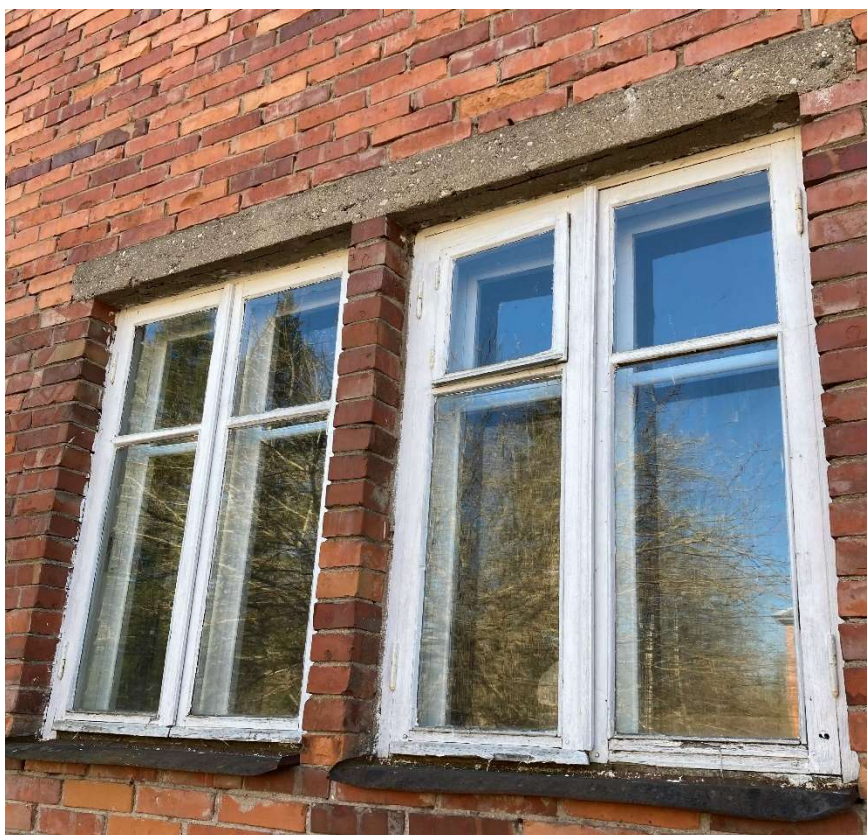
Majal on säilinud tuulutusraamidega originaalaknad. Enamus neist on üsna heas korras. Mõned aknad on korrastatud, vahetatud klaasid, kantud peale uus värv. Osad aknad on veekahjustustega kuna veeninad on katki või puudub alusplekk. Enamus hooldamata lõunapoolseid aknaid on värvikihita.

Põhjapoolsed aknad

Korrastamata akendelt eemaldada vana värv, eemaldada klaasid. Teha kindlaks puidukahjustused, vajadusel plommida. Kruntida ja värvida linaõlivärviga. Aknaliistudega ruudud asendada kitiga, et vältida edasisi niiskuskahjustusi. Korrastada või asendada uued aknaninad. Paigaldada uus alusplekk. Sisemine aknaring tihenada.

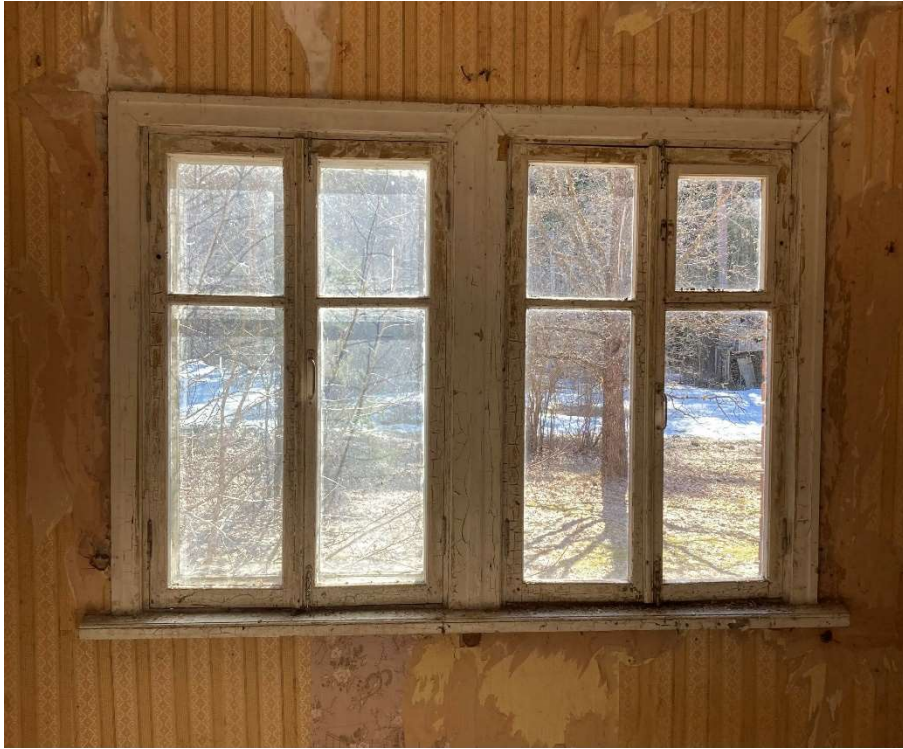
Lõunapoolsed siseaknad
